Conservar la habitabilidad en el Centro Histórico de Morelia.

Caso de estudio: Abasolo 587

Tesis para obtener el grado de Especialista en Restauración de
Sitios y Monumentos

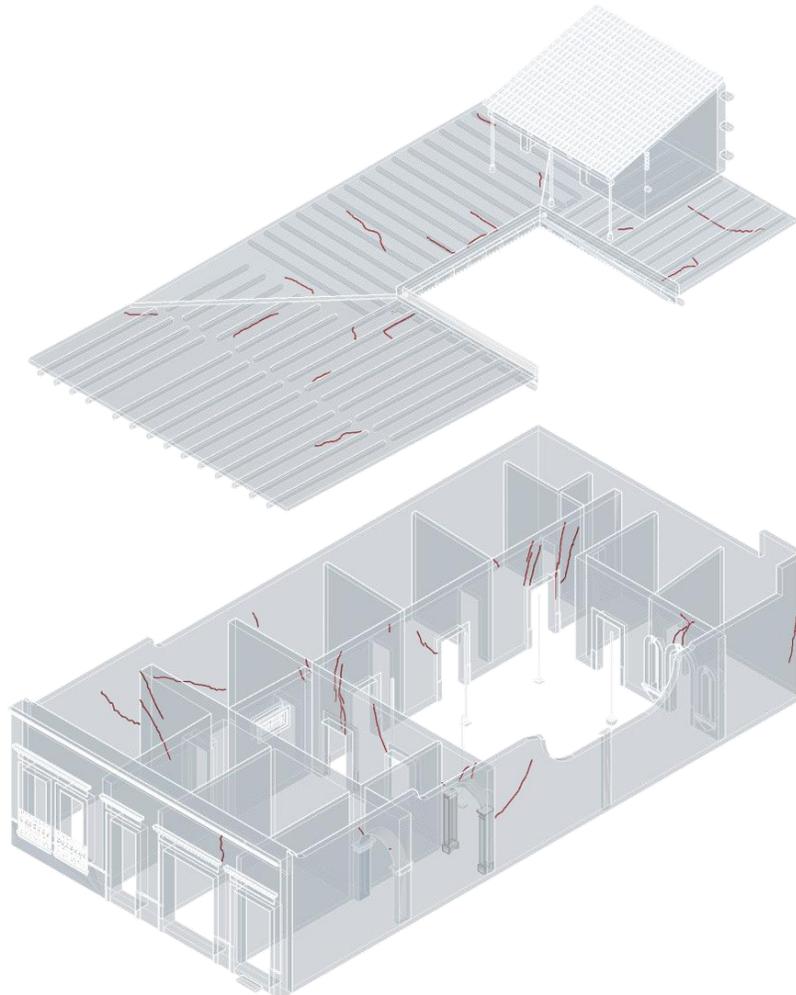
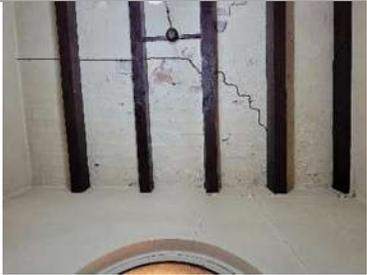
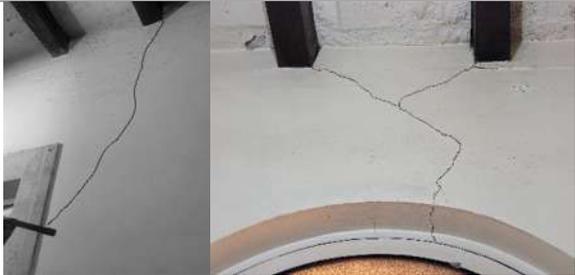
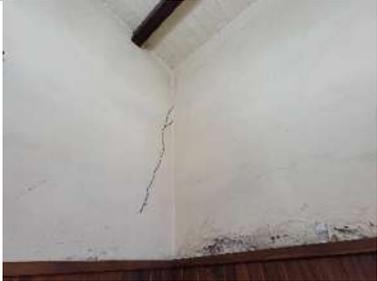
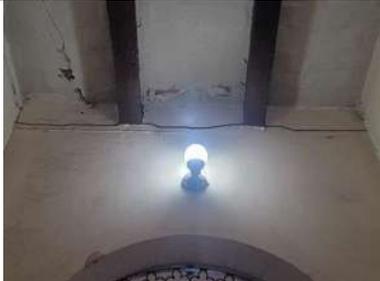
Imagen 100 Grietas y fisuras en el caso de estudio. Elaborado por KNV.

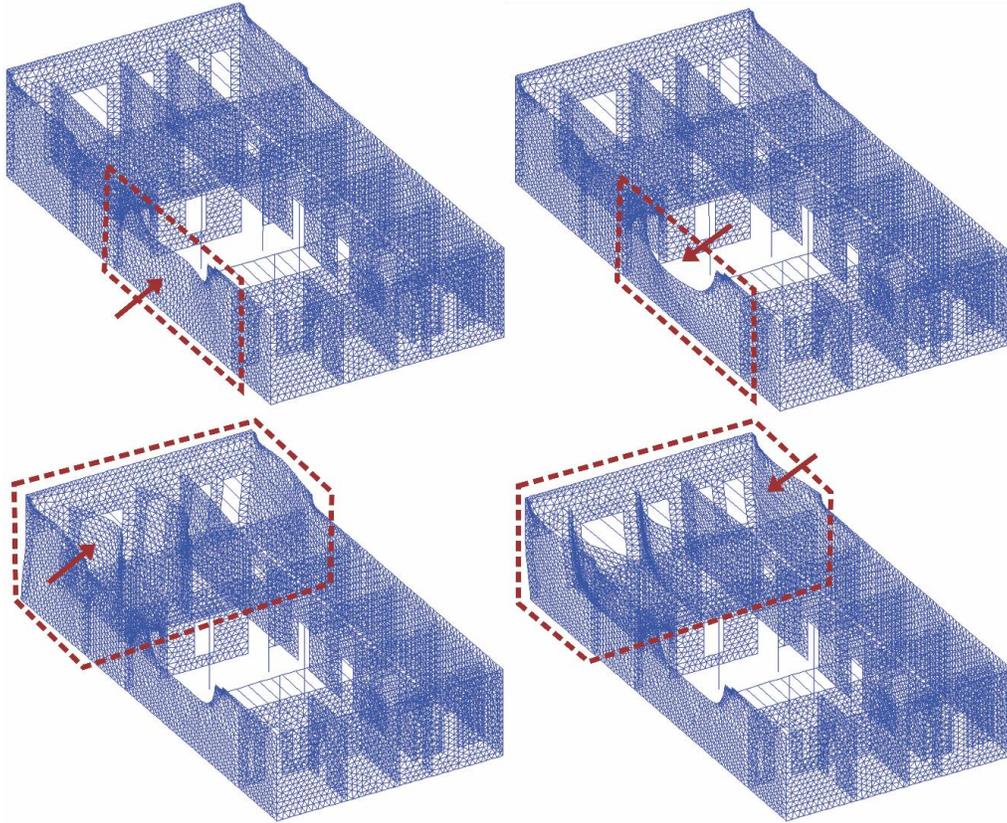
Imagen 105 Animación donde se muestran elementos críticos en área de fachada y barda colindante del patio. Obtenido del software STAAD.Pro. Editado por KNV.

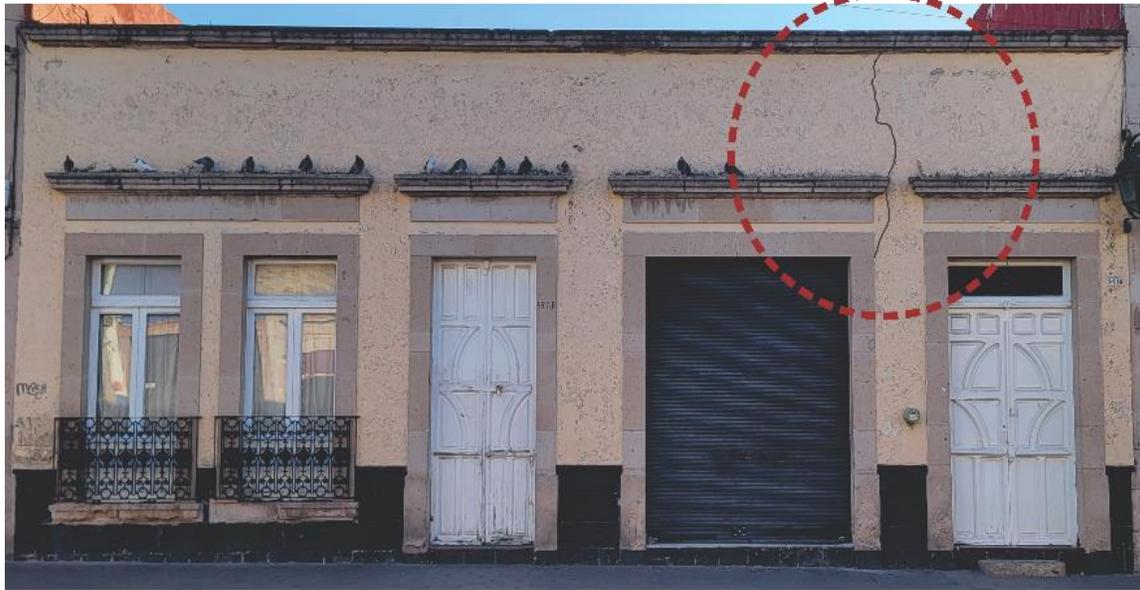
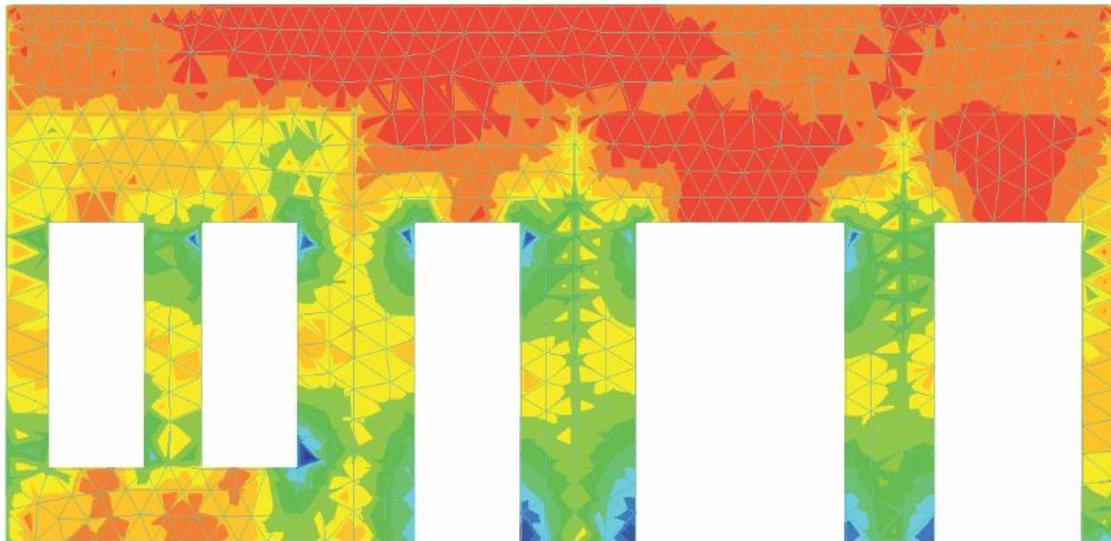
Imagen 107 Daños en fachada en relación a su vulnerabilidad sísmica. Obtenida del software STAAD.Pro. Fotografía y edición por KNV.

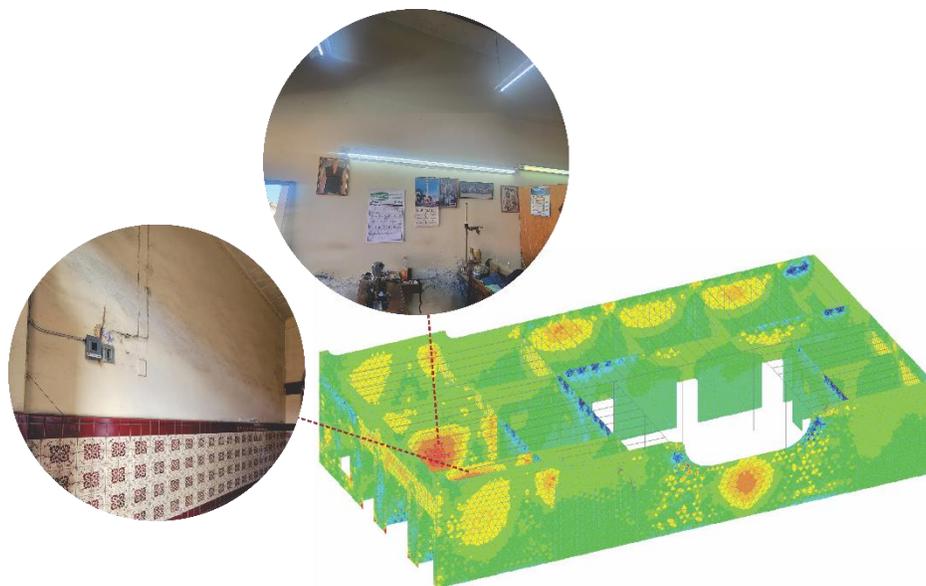
Imagen 108 Esfuerzos por tensión en zaguán y locales comerciales. Obtenido del software STAAD.Pro. Editado y elaborado por KNV.

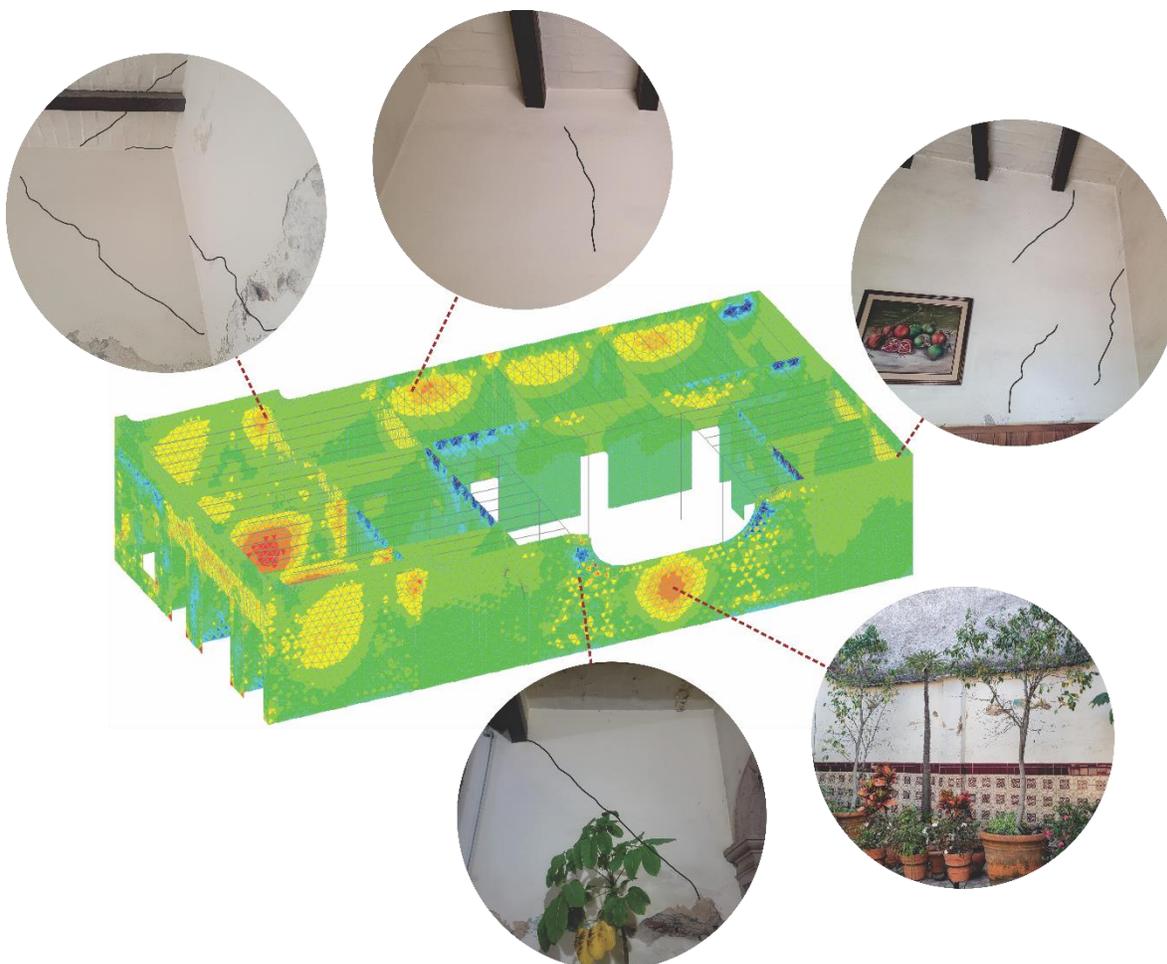
Imagen 109 Grietas en el caso de estudio en relación a esfuerzos por tensión. Obtenido del software STAAD.Pro. Fotografías, elaboración y edición por KNV.

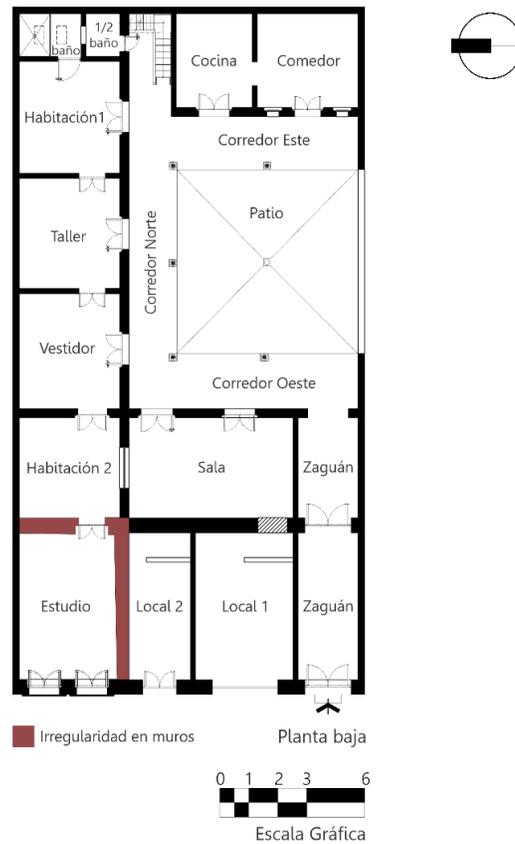
Imagen 111 Plano de Planta Baja, donde se muestra la irregularidad en muros del estudio. Elaborado por KNV.
