**Proyecto de Intervención para el Conservatorio de las Rosas,
Morelia, Michoacán.**

Restauración en el Patio de Rectoría, Adecuación para garantizar la
Movilidad Universal e Integración de una nueva Cafetería.

Tesis para obtener el grado de
Especialista en Restauración de Sitios y Monumentos

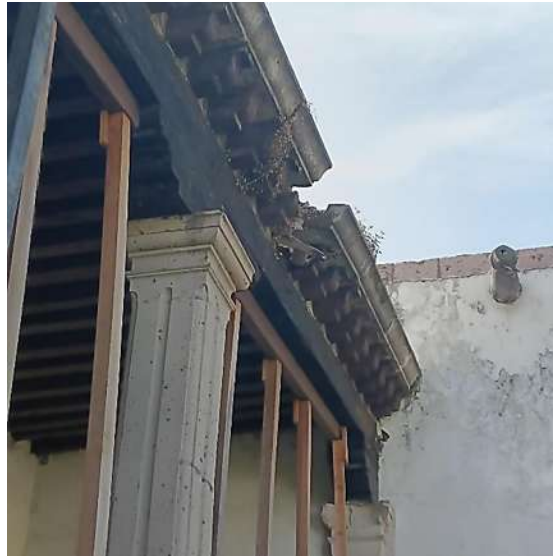
En el patio de rectoría, se encuentra la mayor zona de riesgo, se observaron múltiples deterioros, desde humedad, disgregación de elementos de cantería, presencia de vegetación, de igual forma se observaron puntales, ya que el área presenta en sus elementos un alto grado de pudrición, como lo son vigas, zapatas y gualdras.

*Ilustración 17 "Deterioros" 23 de octubre, 2023.
Fotografía propia.*

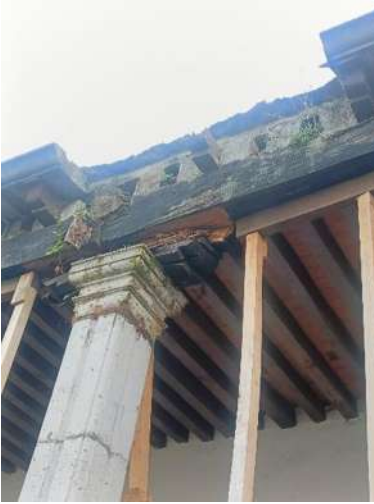
Ilustración 55 fotografía propia pérdida de elemento en cornisa, vigas sin puntas, pudrición de gualdras y zapatas, presencia de flora.

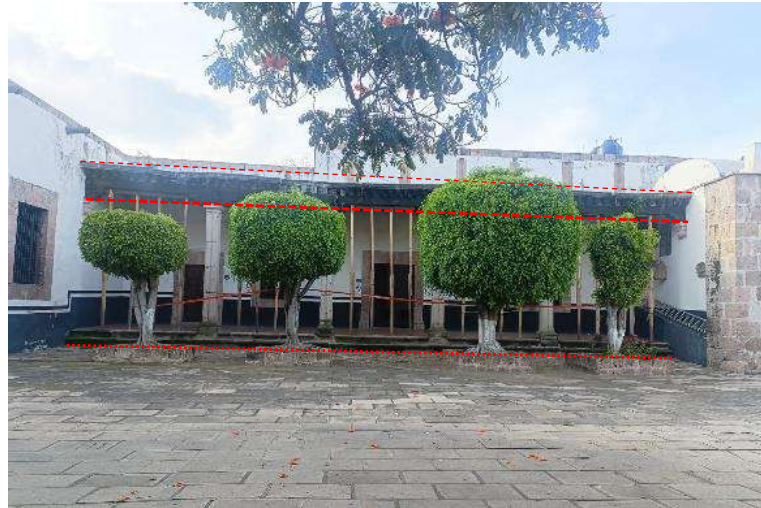
Entre los daños, se observan manchas de humedad provocadas por capilaridad, la presencia de micro y macroflora, en cornisas y en piso, la disgregación de cantería, la falta de mantenimiento, la falta de partes de los mismos elementos, tanto ornamentales como estructurales, erosión de la junta entre sillares, el desgaste del piso por el mismo uso de los escalones, pudrición de los elementos de madera, como son zapatas, gualdras, las vigas de la cubierta, las vigas se encuentran sin las puntas, los daños generados en su mayoría son por agentes bióticos y abióticos, pero también un fuerte impacto antrópico ante su falta de mantenimiento constante.

Ilustración 54 fotografía propia vista general del espacio deteriorado.

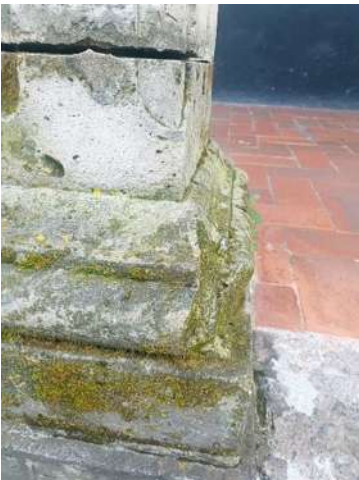
Ilustración 58 fotografía propia de pérdida de elementos, disgregación de la junta, presencia de microflora.

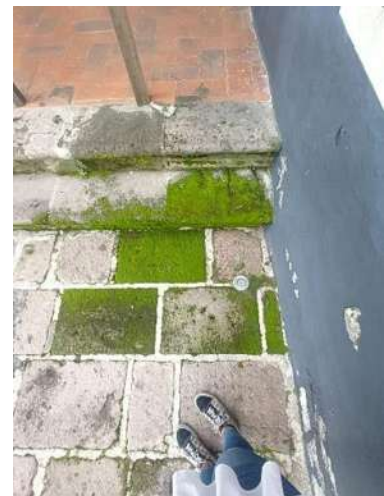
Ilustración 57 fotografía propia pérdida de elemento en piso, presencia de flora.

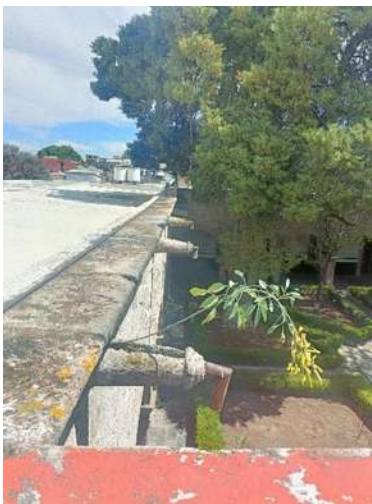
Se observa que los tres manifiestan deterioros en su composición, debido a múltiples agentes, entre los efectos más visibles es el desprendimiento de los mismos, presencia de micro y macro flora.

Ilustración 188 Gárgolas, fotografía propia.

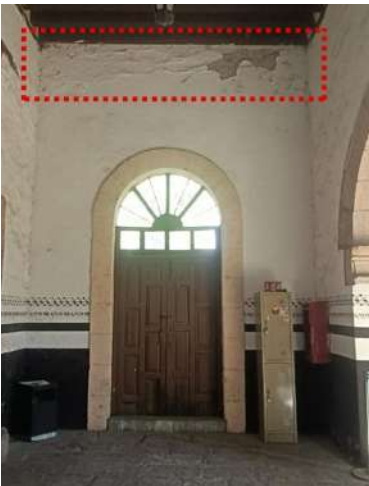
Ilustración 194 Pintura en mal estado, fotografía propia.

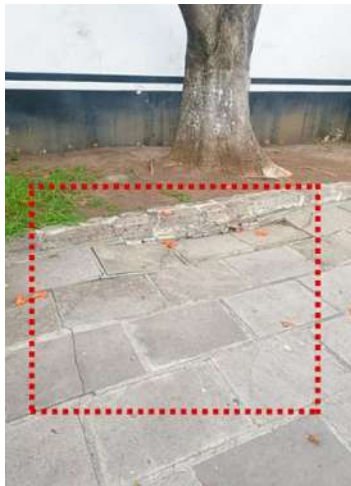
Ilustración 193 Piso fracturado, fotografía propia.

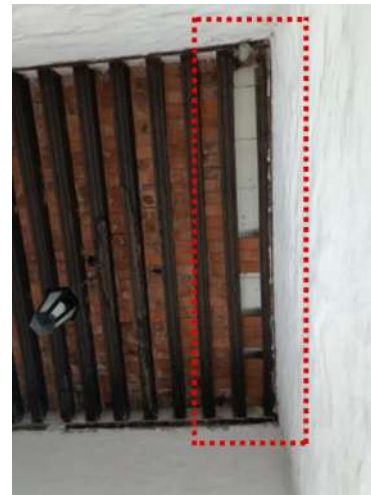
Ilustración 192 Tapa de ladrillo faltantes, fotografía propia.

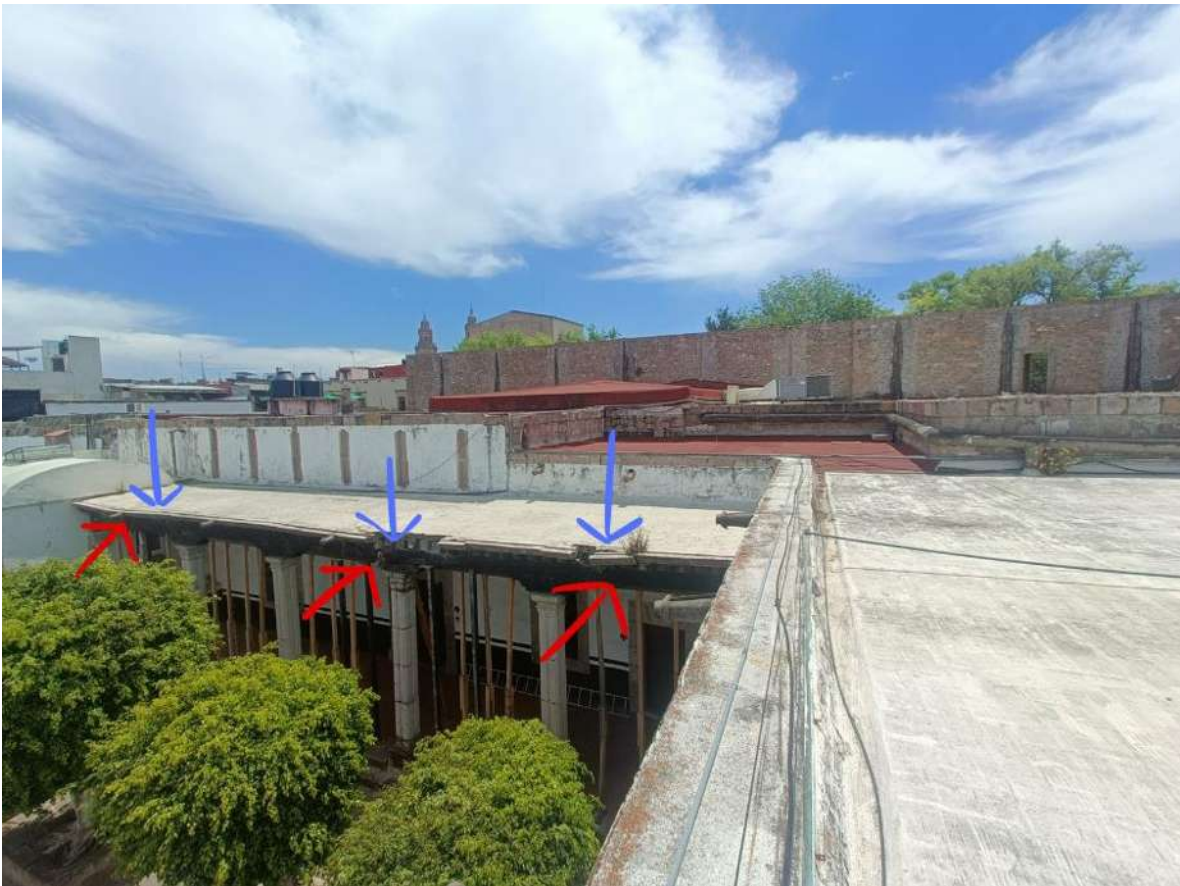
En suma, la humedad y el sobrepeso que recibía, fue afectando la cornisa, el árbol de mayor tamaño, provocó un empuje en la pilastra más dañada, pues en algún punto fue la que más peso recibió, provocando un ligero desplazamiento en el capitel de la pilastra, esto provocó una fractura en la junta y aunado con las condiciones de intemperismo, se fue disgregando la junta, hasta el punto en perder casi en su totalidad el mortero en el cual se asentaba.

Ilustración 201 Empujes en el área de mayor deterioro, fotografía propia.

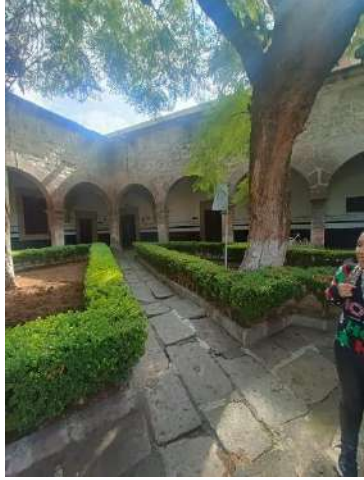
<p>Tipo de deterioro: Manchas por escurrimiento de agua de lluvia</p> <p>Agente: Abiótico, físico</p> <p>Causa: Humedad por estancamiento, escurrimiento y por capilaridad</p>

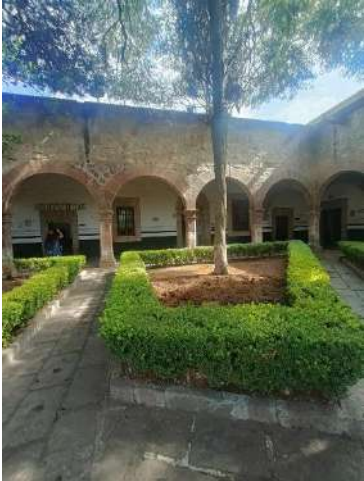
<p>Tipo de deterioro: Manchas de humedad y sales Disgregación de la cantería</p> <p>Agente: Abiótico</p> <p>Causa: Humedad por capilaridad</p>

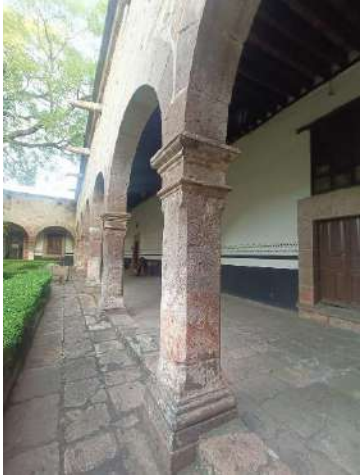
<p>Tipo de deterioro: Desprendimiento de capa de pintura vinílica, presencia de sales</p> <p>Agente: Abiotico, químico</p> <p>Causa: Humedad por capilaridad, presencia de sales</p>	 
<p>Tipo de deterioro: Vigas degolladas</p> <p>Agente: Biótico, químico, físico</p> <p>Causa: Humedad, intemperismo, insectos, falta de mantenimiento.</p>	 
<p>Tipo de deterioro: Vigas degolladas</p> <p>Agente: Biótico, químico, físico</p> <p>Causa: Humedad, intemperismo, insectos, falta de mantenimiento.</p>

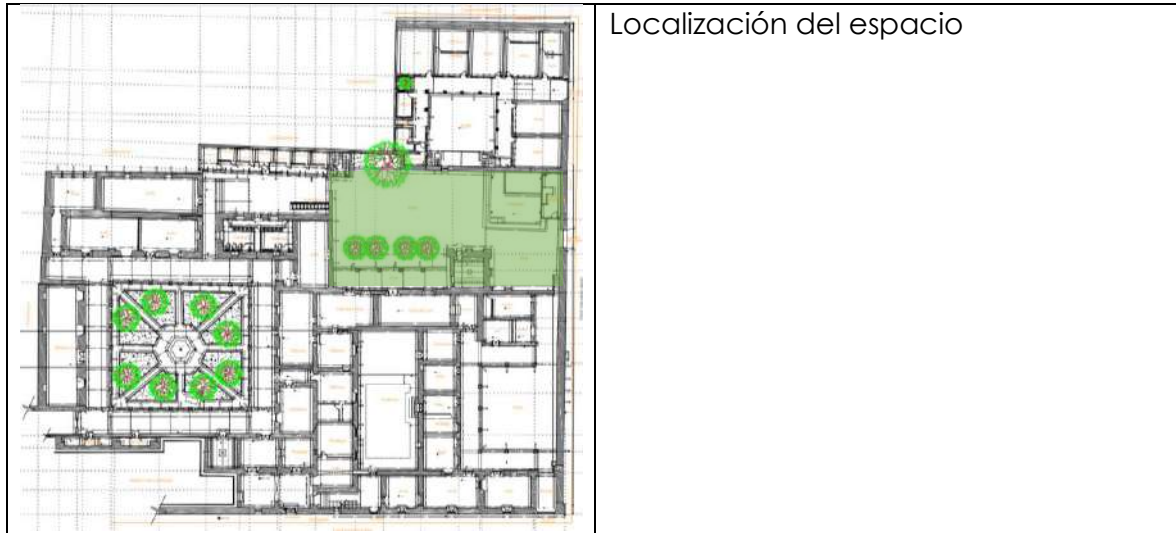
Tipo de deterioro: Manchas por humedad, disgregación de mampostería y juntas. Falta de mantenimiento

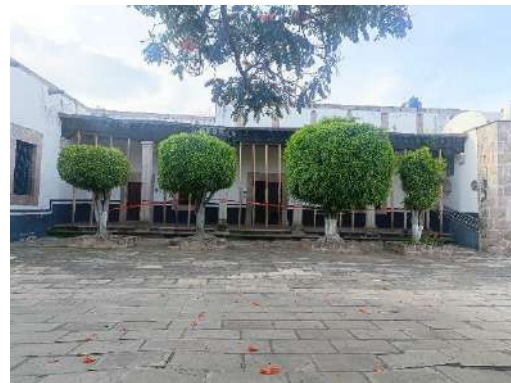
Tipo de deterioro:
Microflora, manchas, humedad.

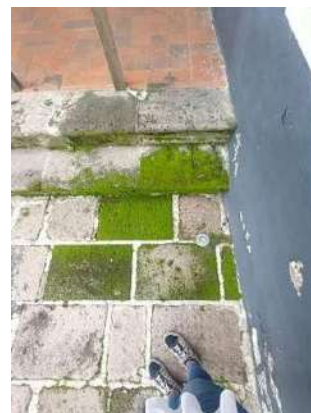
<p>Tipo de deterioro: Fractura, presencia de flora</p> <p>Agente: Abiótico, Antrópico</p> <p>Causa: Microflora humedad por capilaridad, humedad por escurrimiento, falta de mantenimiento y uso.</p>	
<p>Tipo de deterioro: Erosión de junta, presencia de flora, presencia de sales, manchas, humedad.</p> <p>Agente: Abiótico, biótico, antrópico.</p> <p>Causa: Humedad por capilaridad, intemperismo, falta de mantenimiento, microflora.</p>	
<p>Tipo de deterioro: Fractura, erosión de junta, presencia de flora, pulvurulencia, disgregación, manchas, humedad.</p> <p>Agente: Abiótico, biótico, antrópico.</p> <p>Causa: Microflora, humedad por capilaridad, intemperismo, sobre carga, falta de mantenimiento.</p>

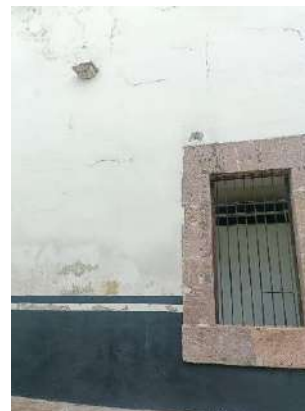
<p>Tipo de deterioro: Humedad, manchas, pintura en mal estado.</p> <p>Agente: Abiótico</p> <p>Causa: Microflora, humedad por capilaridad, intemperismo, falta de mantenimiento.</p>	
<p>Tipo de deterioro: Humedad, manchas, pintura en mal estado.</p> <p>Agente: Abiótico</p> <p>Causa: Microflora, humedad por capilaridad, intemperismo, falta de mantenimiento.</p>
