INSPECCIÓN, EVALUACIÓN, DIAGNOSIS Y PROGNOSIS DE LA ARQUITECTURA MODERNA DE CONCRETO REFORZADO CON FUNDAMENTOS DE DURABILIDAD - CASO MORELIA -

T E S I S

EMMA PAREDES CAMARILLO

MORELIA, MICH., MARZO DE 2012

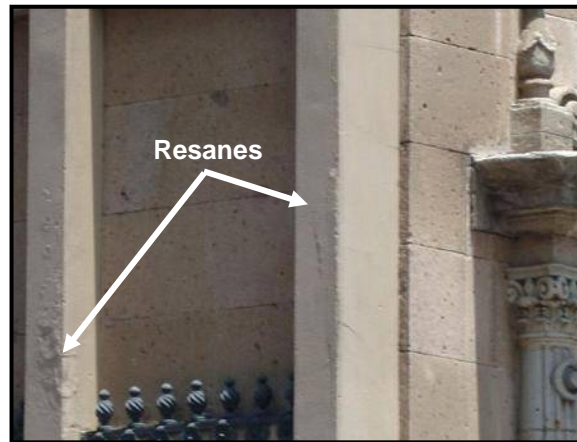
Figura 41. Resanes aplicados en las columnas exteriores del hotel Alameda. (E. Paredes, 2009).

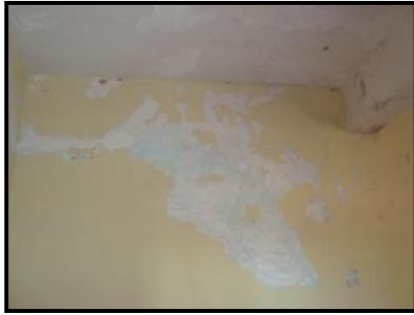
Figura 69. Humedad al interior del edificio que ha comenzado a dañar la pintura de las paredes de la P.A. (E. Paredes, 2010).

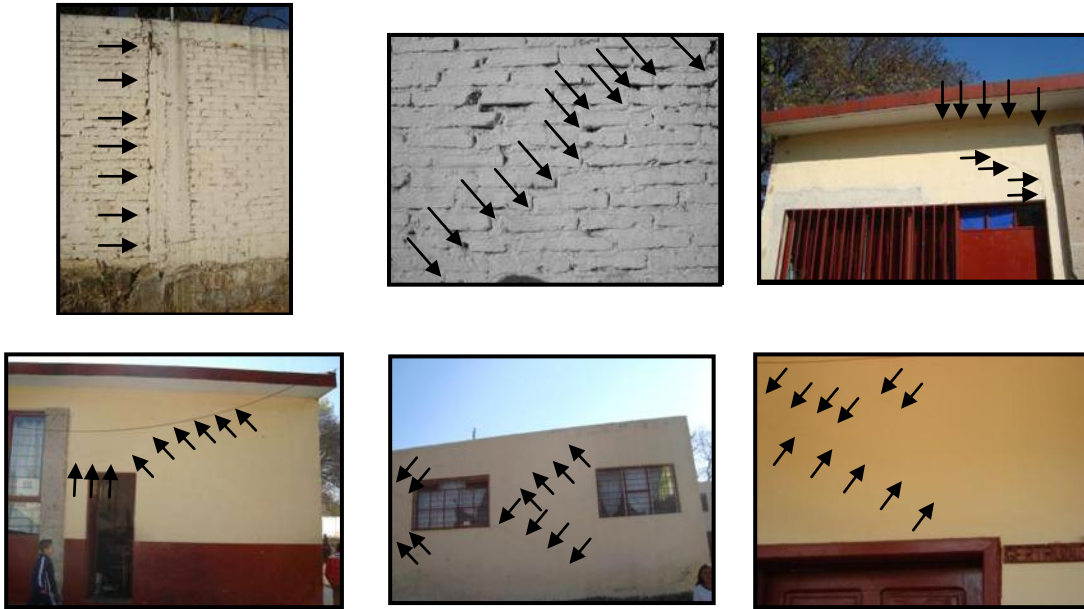
Figura 76. Daños ocasionados por asentamientos diferenciales. (E. Paredes, 2010).

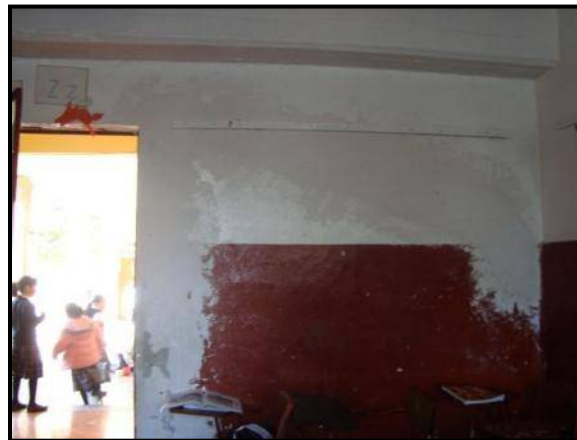
Figura 77. Resane de grieta en muro del salón ubicado en el ala sur de la P.B. (E. Paredes, 2010).

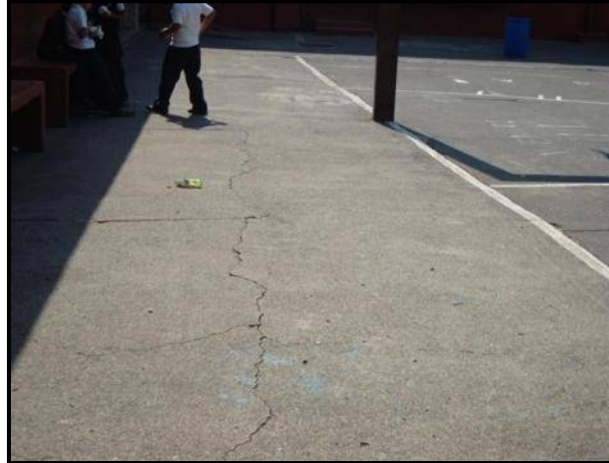
Figura 78. Patio sur del centro escolar Independencia donde se observan agrietamientos. (E. Paredes, 2010).

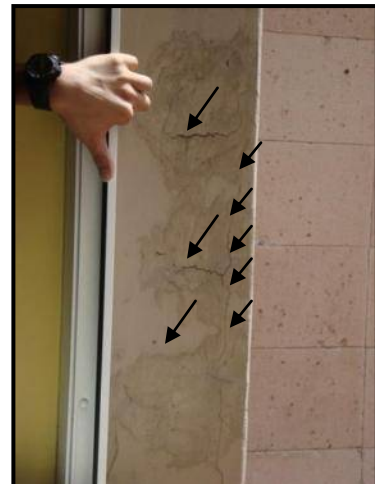
Figura 105. Columnas del segundo piso del hotel Alameda fachada este, resanadas. (E. Paredes, 2010).

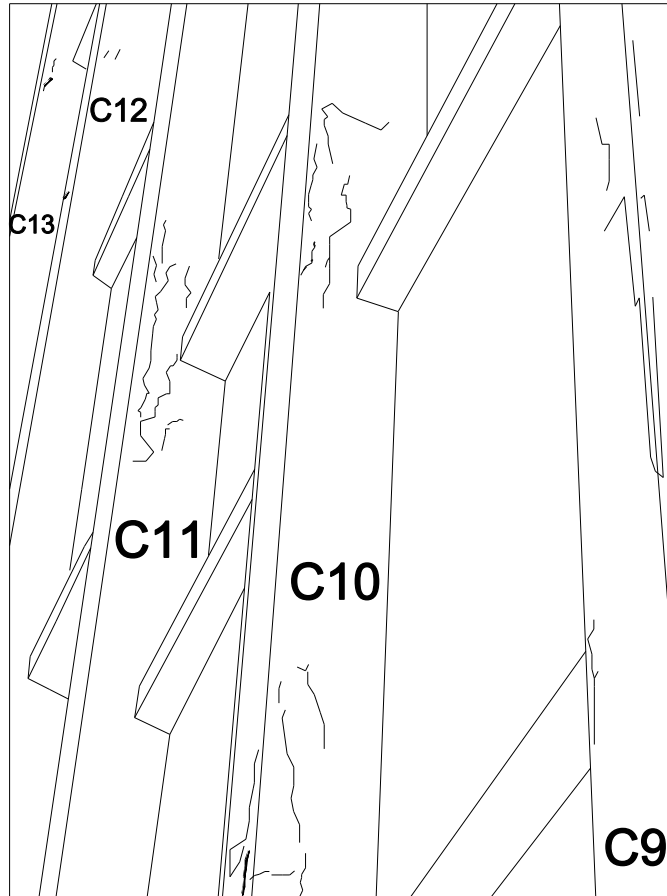
Columnas con agrietamientos, red de grietas y parcheos de reparación en PB y 1er piso.

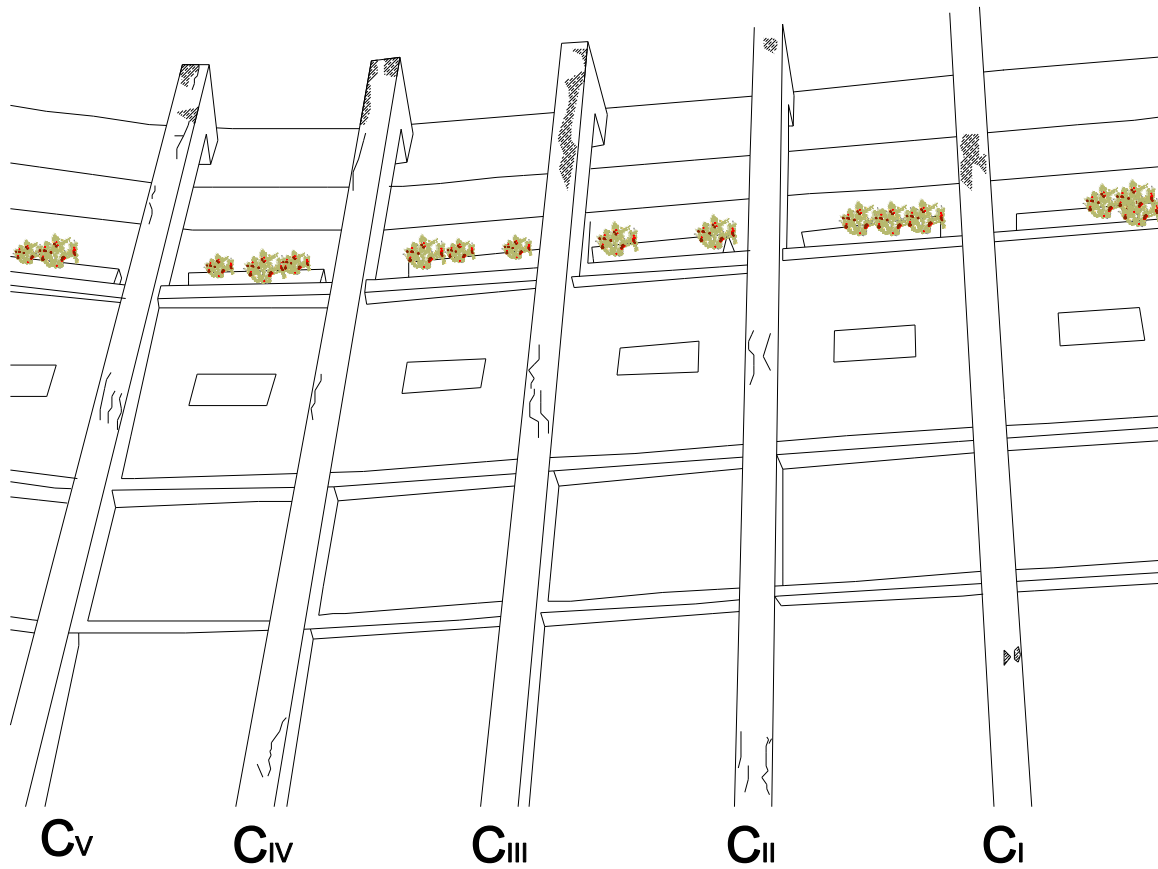
Columnas centrales con agrietamientos, parcheos y manchas de humedad en el 5° piso.

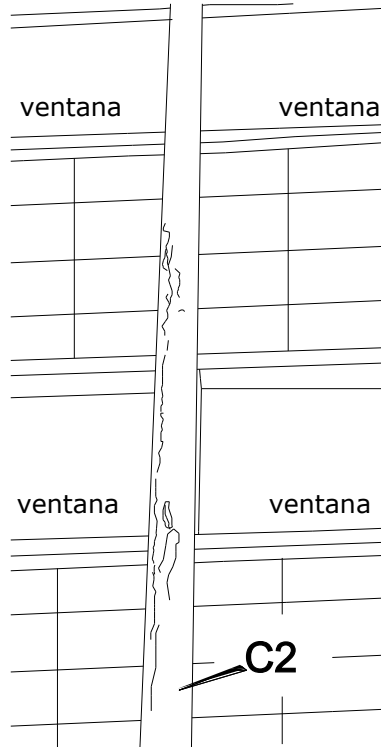
Columna C2 con agrietamientos y parcheos en el 1° y 2° pisos.

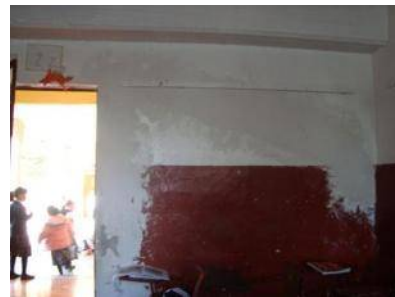
Zoclos faltantes en algunos de los salones del centro escolar.

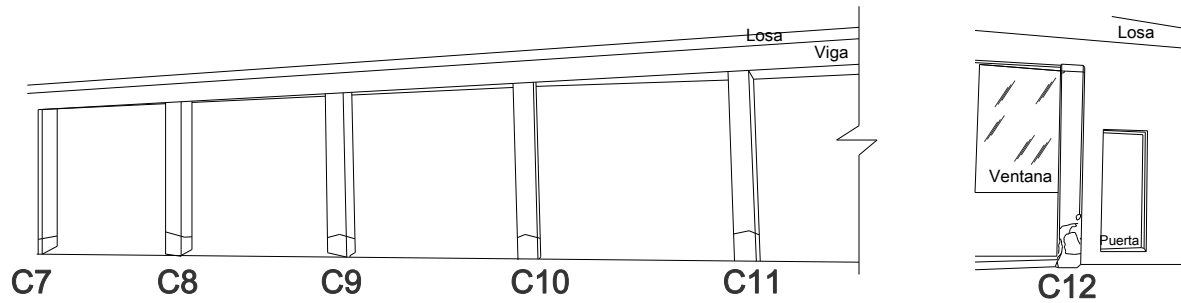
Columnas con agrietamientos, alveolos, eflorescencias, además de parcheos de reparación con mortero, humedad y pátinas negras en la base.
