UNIVERSIDAD
MICHOCANA DE
SAN NICOLÁS DE
HIDALGO

TESIS PARA OBTENER EL GRADO DE MAESTRO EN INGENIERÍA

**IDENTIFICACIÓN DE DAÑO Y PROPUESTAS DE
REPARACIÓN DE LOS PUENTES CARRETEROS
TRAMO MORELIA – GUADALAJARA (RUTA 15)**

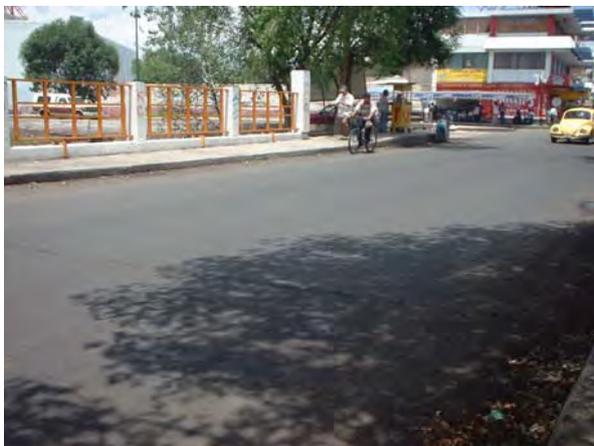
(a) Arroyo vehicular del puente

En la Figura 4.16 (a) Se observa que el puente no tiene daño significativo en la superficie de rodamiento; los estribos y el arco de mampostería no presentan daños importantes (Figura 4.16 b); se puede apreciar que el caudal del puente se encuentra limpio de vegetación y montículos de tierra por lo cual se encuentra en buen estado (Figura 4.16 c)

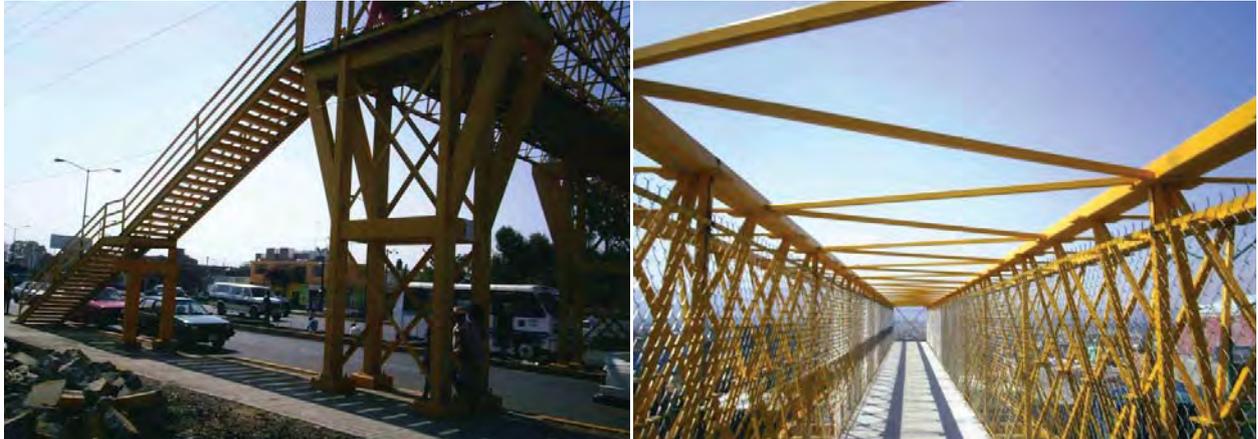
(a) Fachada lateral del puente

observa en buen estado el paso peatonal (Figura 4.20 b)
