Universidad
Michoacana de San
Nicolás de Hidalgo

“INSPECCIÓN Y EVALUACIÓN DE LOS
PUENTES VEHICULARES DE MORELIA”

TESIS QUE PARA OBTENER EL GRADO DE MAESTRO EN INGENIERÍA PRESENTA:

Morelia, Michoacán. Enero 2018.

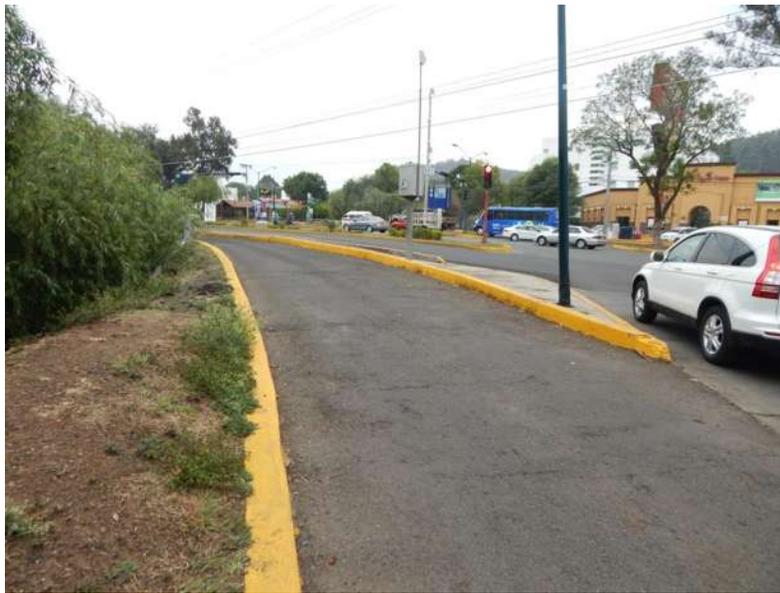
Figura 4.3 Superficie de desgaste del puente en los carriles laterales. Puente Av. Camelinas-Río Chiquito.

01 Superficie del puente. Se puede observar desprendimiento de agregado de la carpeta asfáltica en los carriles laterales del mismo. Ocasionando acumulación de agua, mala circulación y acumulación de polvo y suelo. Su calificación corresponde a 2, ya que solo se presenta en los carriles laterales, con un mantenimiento negativo (-). Figura 3.3.

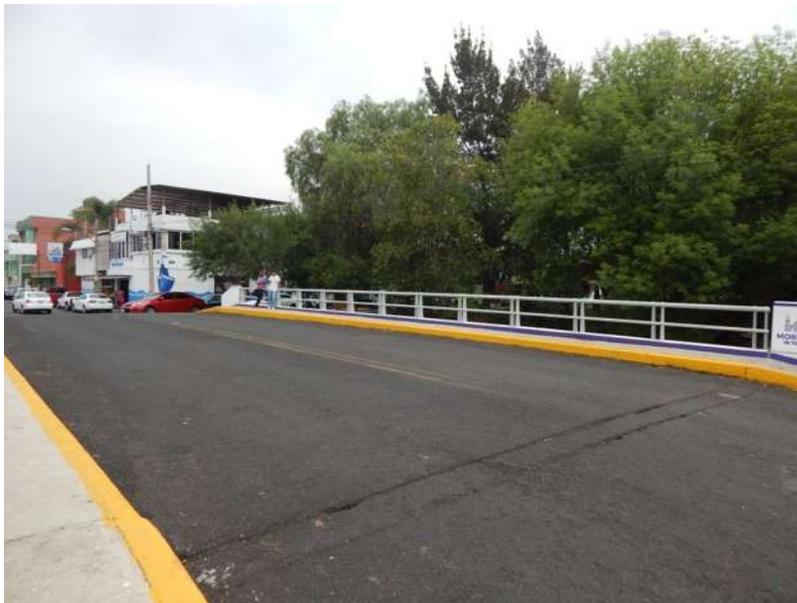
Figura 4.14 Superficie de rodamiento. Puente Antonio del Moral – Río Chiquito.

01 Superficie del puente. Se puede observar desprendimiento de agregado fino. Su calificación corresponde a 2, con un mantenimiento negativo (-). Se recomienda tratar la superficie con un riego de sello. Figura 3.14.

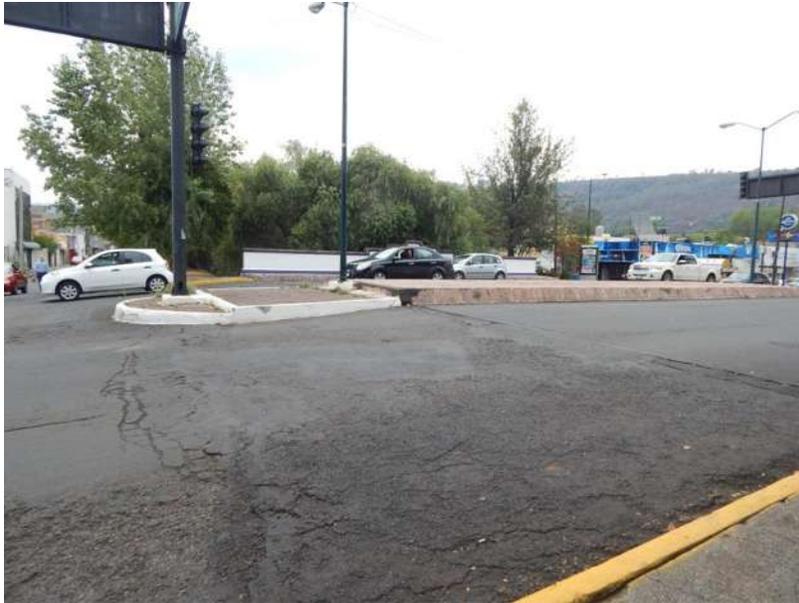
Figura 4.24 Superficie. Puente Blvd. Agustín Arriaga Rivera–Río Chiquito.

01 Superficie del puente. Se observa desprendimiento de agregado de la carpeta asfáltica en el terraplén de aproximación, grietas y fisuras. Su calificación corresponde a 3, con un mantenimiento negativo (-). Figura 3.24.

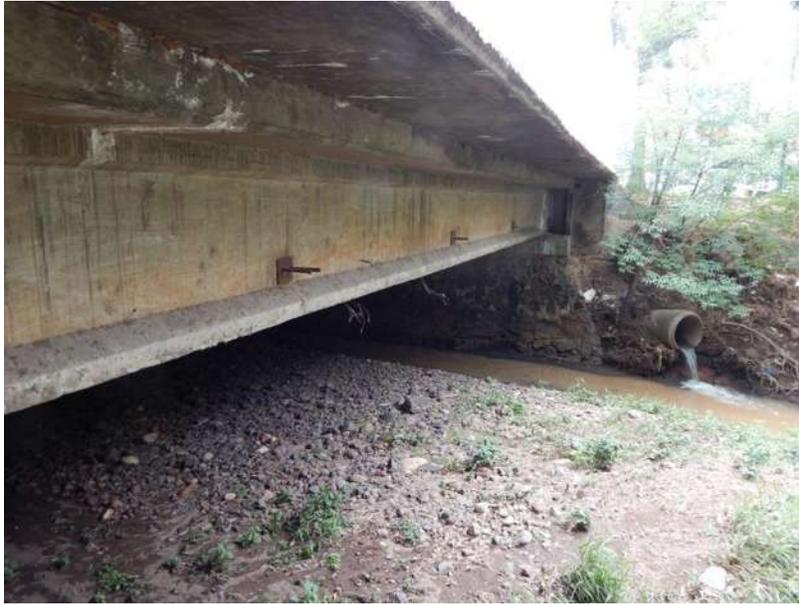
Figura 4.29 Largueros / Trabes. Puente Blvd. Agustín Arriaga Rivera–Río Chiquito.

11 Largueros / Trabes. Presentan grietas de 0.1 a 0.4 milímetros, se recomienda monitoreo. Calificación de 2 mantenimiento negativo (-). Figura 3.29.

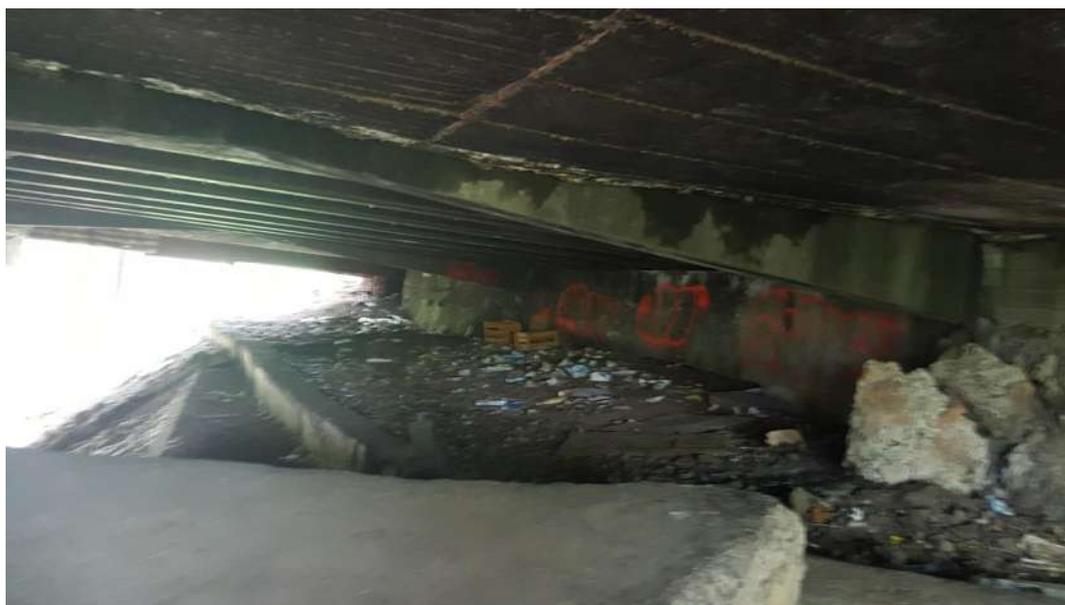
Figura 4.42 Estribo. Punte Ventura Punte-Río Chiquito.

07 Estribos. Desconchamiento de concreto aislado. Filtraciones de agua en el estribo. Posible daño estructural. Calificación 3 y mantenimiento negativo (-). Figura 3.42.

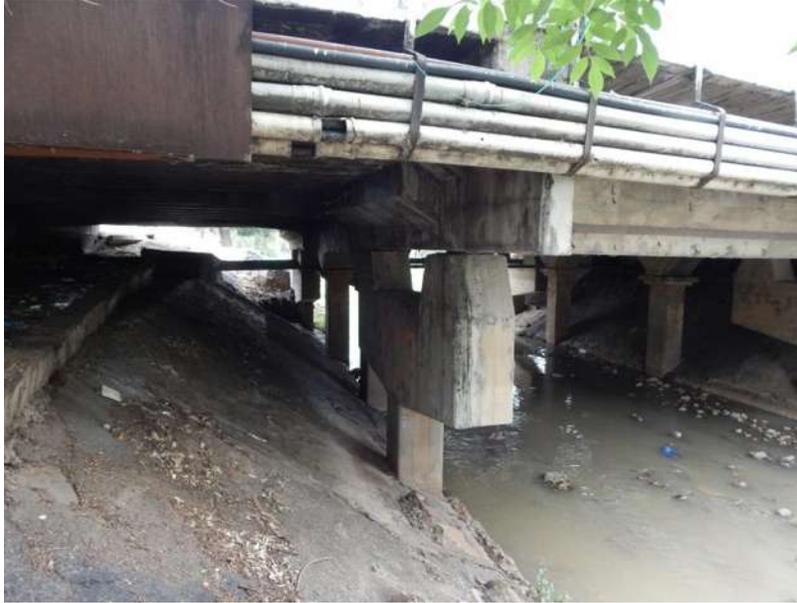
Figura 4.43 Pilas. Puente Ventura Puente–Río Chiquito.

08. Pilas. Pilas con grietas menores de 0.3 milímetros. Desconchamiento aislado menor. Calificación de 2 y mantenimiento negativo (-). Figura 3.43.

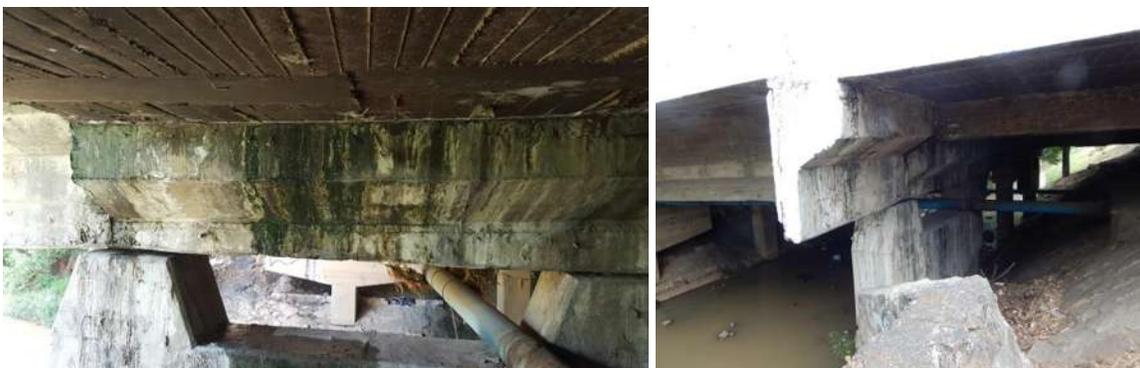
Figura 4.44 Losa. Puente Ventura Puente–Río Chiquito.

10 Losa. Presenta fisuras menores a 0.3 milímetros. Desconchamiento en zonas aisladas. Presenta humedad por filtraciones. Se recomienda aplanar y sellar grietas. Calificación de 2 y mantenimiento negativo (-). Figura 3.44.

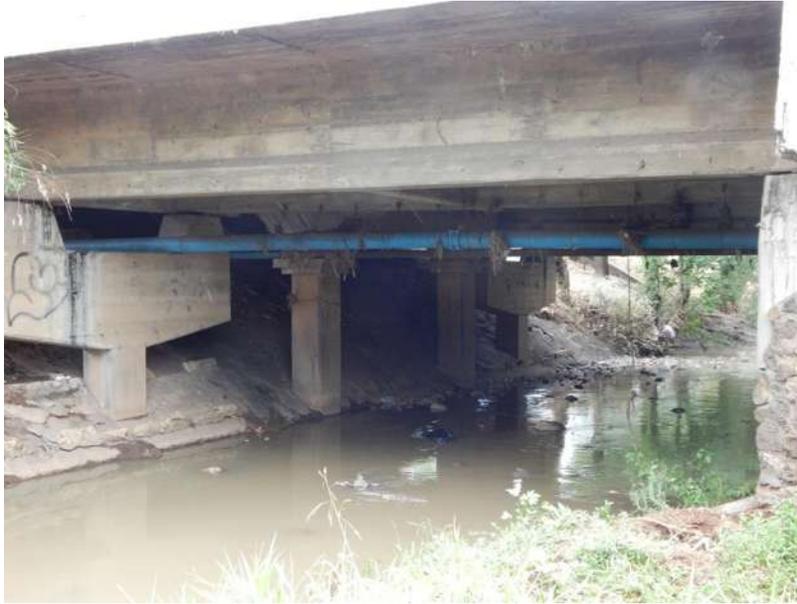
Figura 4.45 Largueros / Trabes. Puente Ventura Puente–Río Chiquito.

11 Largueros / Trabes. Se encuentran en buen estado. Se recomienda pintar ambos tipos de trabes para evitar ataque por humedad, poniendo mayor atención en las vigas de acero. Calificación de 2 y mantenimiento negativo (-). Figura 3.45.

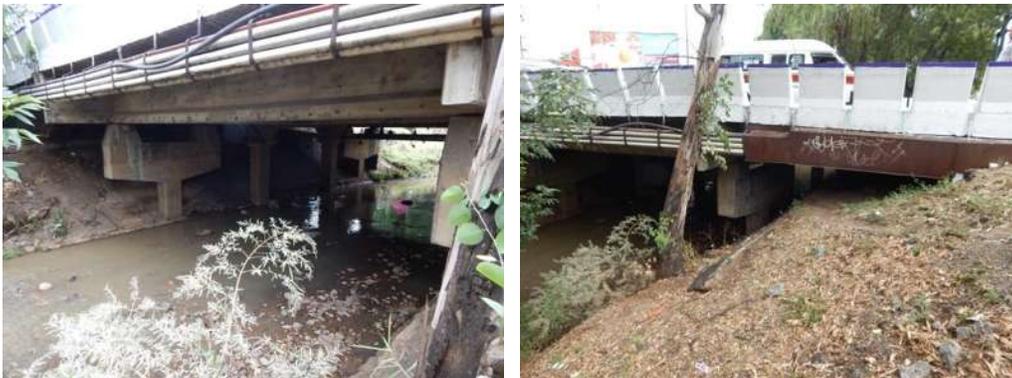
Figura 4.46 Cauce. Puente Ventura Puente–Río Chiquito.

12 Cauce. El cauce se encuentra en buen estado, requiriendo mantenimiento menor. Es importante considerar el área hidráulica efectiva del puente debido a la existencia de pilas, pudiéndose ver mermada su capacidad de gasto, reflejándose en desbordamientos o daños al puente. Se recomienda dar seguimiento durante época de lluvias. Calificación de 1, mantenimiento negativo (-). Figura 3.46.

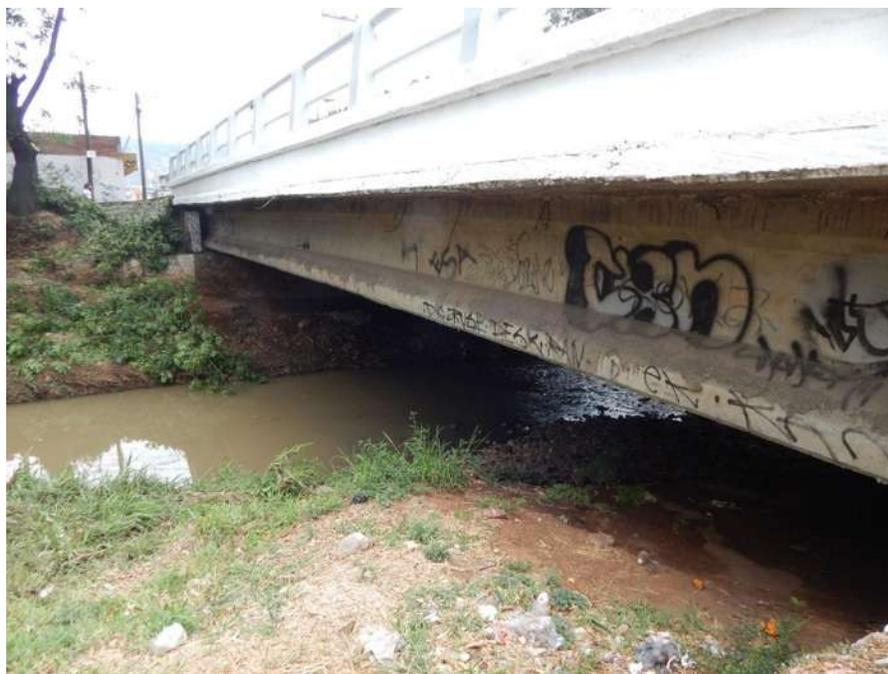
Figura 4.51 Losa, Largueros, Cauce. Puente Isidro Huarte–Río Chiquito.

11 Largueros / Trabes. Las trabes se encuentran con suciedad y polvo, estructuralmente no se observa daño alguno. Calificación de 0 y mantenimiento negativo. Figura 3.51.

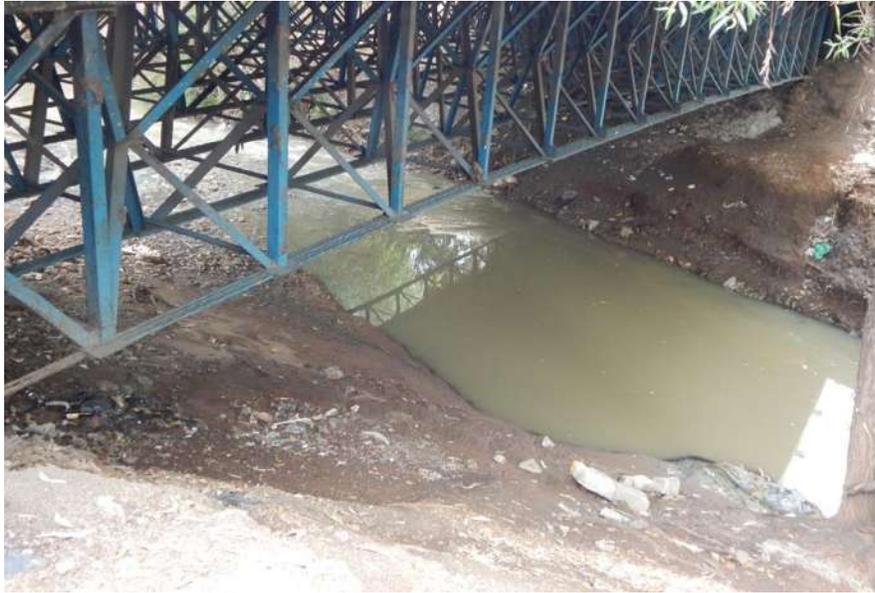
Figura 4.57 Largueros / Trabes, Cauce. Puente Vicente Santa María–Río Chiquito.

11 Largueros / Trabes. Presenta oxidación y corrosión la tridilosa, se requiere mantenimiento urgente, remover corrosión y soldar en caso de ser necesario. Calificación de 3 y mantenimiento negativo (-). Figura 3.57.

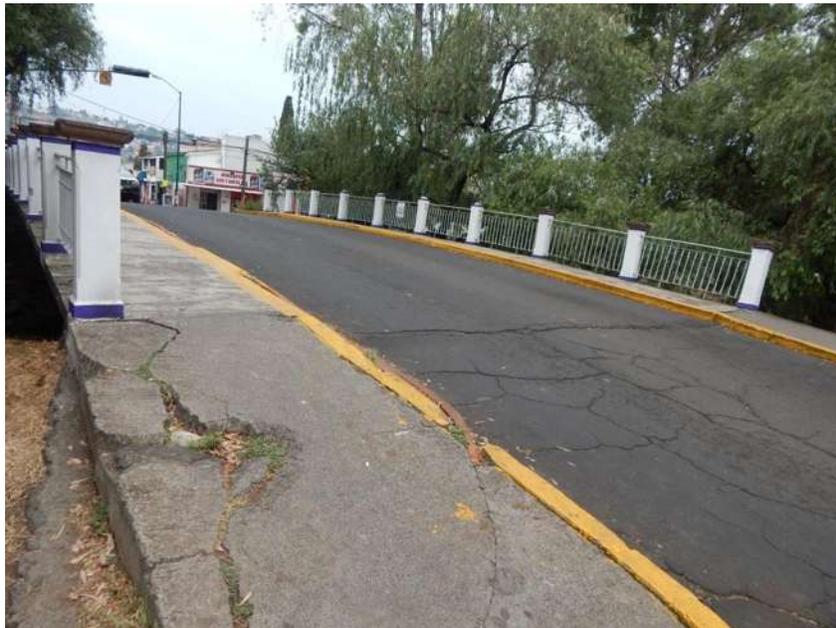
Figura 4.58 Vista general. Puente Vicente Santa María–Río Chiquito.

14 Puente en general. El puente necesita atención y mantenimiento urgente, ya que si no se atiende de manera pronta es posible que la corrosión afecte la capacidad estructural del puente. Presenta vibraciones moderadas al paso de cargas vehiculares. Se da calificación de 4 y mantenimiento negativo (-). Figura 3.58.

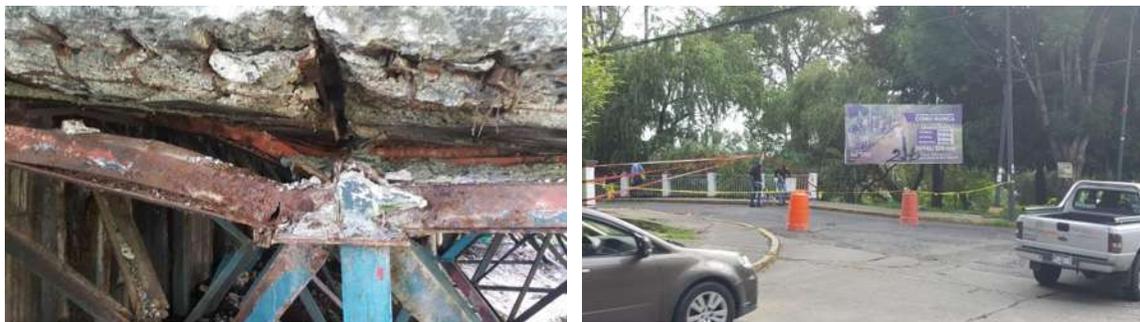
Figura 4.60 Falla del puente Vicente Santa María-Río Chiquito

En julio de 2017, casi por finalizar la presente investigación, el puente Vicente Santa María-Río Chiquito, presentó falla en la superestructura debido al paso de un vehículo de carga, en específico un tracto camión, según testimonios de vecinos. El puente presentó daño en la estructura, debido a que los elementos que constituyen la tridilosa se vencieron ante la carga, aunado a la corrosión que presentaba en el acero. Figura 3.59 y 3.60. Al cierre de esta investigación, agosto de 2017, se sabe que el puente no podrá repararse, por lo que se procederá a su demolición y reconstrucción total. El puente se evaluó en octubre de 2016 con calificación 4, y en menos de un año paso a condición con calificación 5. Este es un claro ejemplo del porque la importancia de contar con un estudio de inspección y evaluación de los puentes vehiculares de una red vial para poder prevenir desastres y riesgos, ya que en esta ocasión solo se verá reflejado en costos económicos para la población, sin embargo, la falta de inspección y mantenimiento de los puentes puede costar vidas humanas.

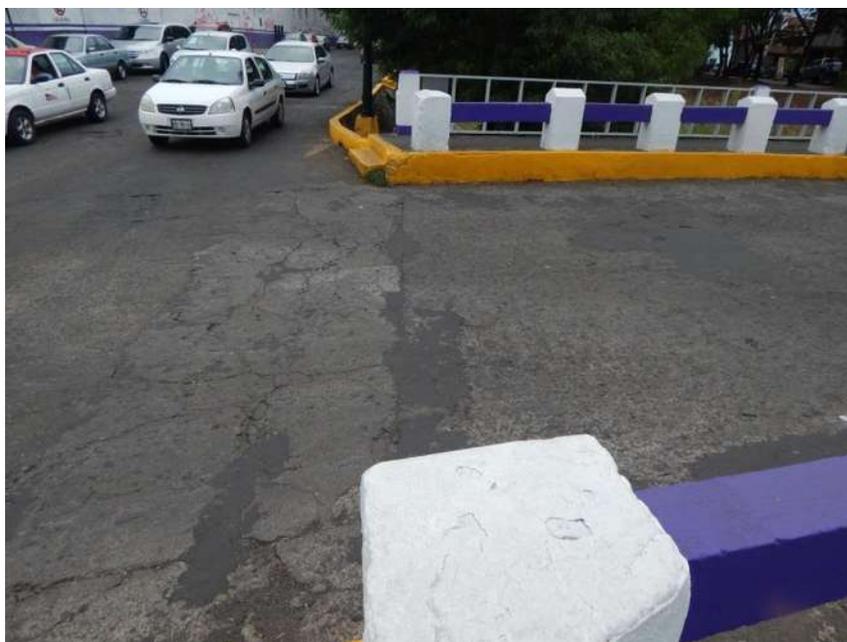
Figura 4.62 Superficie, Juntas de expansión. Puente Virrey Antonio de Mendoza–Río Chiquito.

01 Superficie del puente. La capa de rodadura de asfalto se encuentra desprendida casi en su totalidad, dejando la losa de compresión como superficie expuesta. Se recomienda colocar una carpeta asfáltica siempre y cuando el puente soporte la sobrecarga del material. Se da calificación de 4 y mantenimiento negativo (-). Figura 3.62.

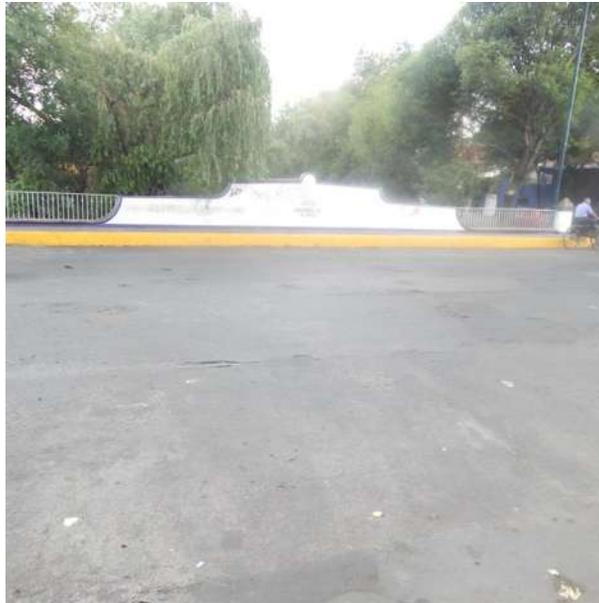
Figura 4.73 Superficie del puente. Puente Morelos Sur-Río Chiquito.

01 Superficie del puente. Se aprecia desprendimiento de material asfáltico, observándose la losa de compresión. Se recomienda sellar. Calificación de 3 y mantenimiento negativo (-).
Figura 3.73.

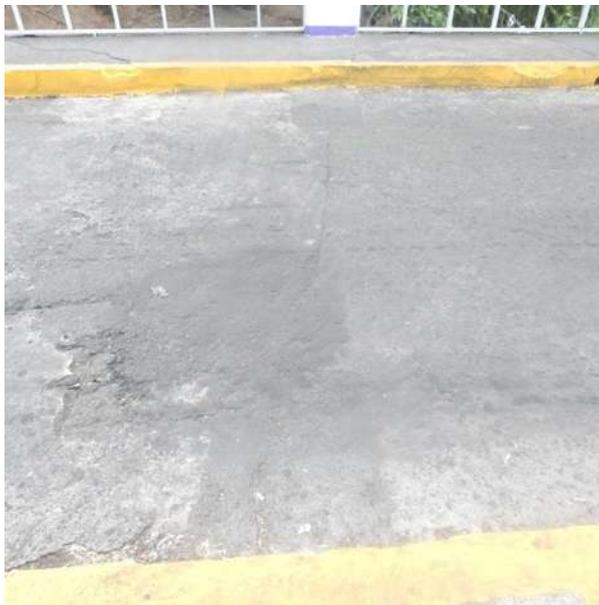
Figura 4.81 Superficie del puente. Puente García Obeso–Río Chiquito.

01 Superficie del puente: Presenta total desprendimiento de la capa de rodadura de asfalto, dejando expuesta la losa de compresión. Calificación de 4 y mantenimiento negativo (-).
Figura 3.81.

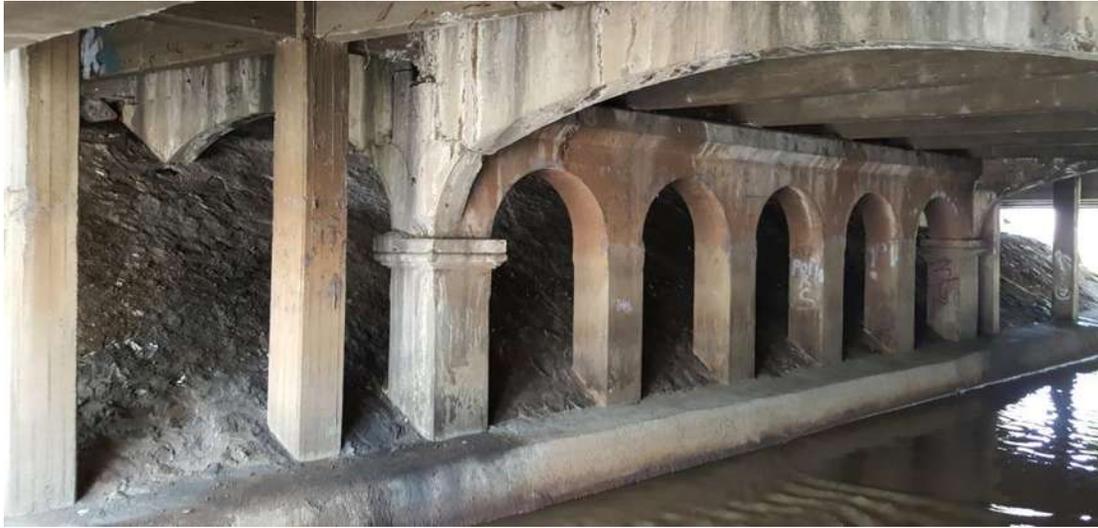
Figura 4.97 Pilas. Puente Av. Juárez-Río Chiquito.

08 Pilas. Se observa la presencia de grietas entre tres y 0.6 milímetros de ancho, desconchamiento y humedad. Calificación 3 con mantenimiento negativo (-). Figura 3.97.

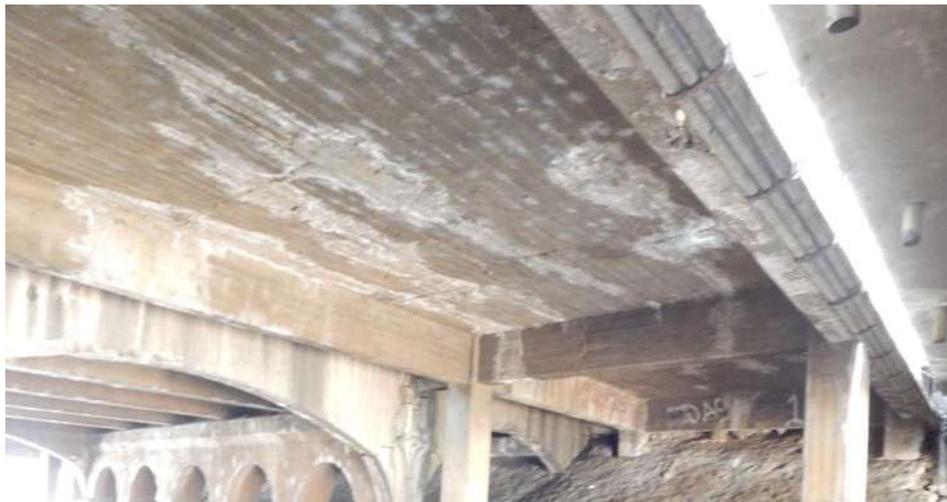
Figura 4.98 Losa. Puente Av. Juárez-Río Chiquito.

10 Losa. Se observa grietas, humedad y acero expuesto en áreas aisladas. Se recomienda aplanar. Su calificación se da de 3 con un mantenimiento negativo (-). Figura 3.98.

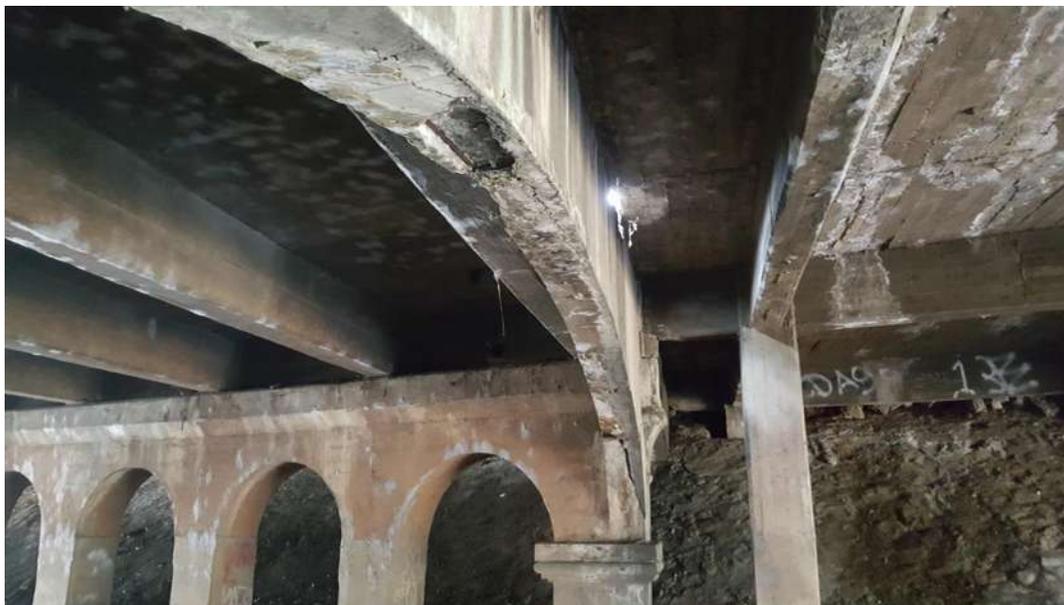
Figura 4.99 Largueros. Puente Av. Juárez–Río Chiquito.

11 Largueros / Trabes. En la sección central y primera ampliación, se encuentran desconchamientos, dejando el acero expuesto, sujeto a oxidación y corrosión. Su calificación es de 3 con un mantenimiento negativo (-). Figura 3.99.
