**PROYECTO DE RESTAURACIÓN  
DEL TEMPLO DE SAN FRANCISCO  
MORELIA, MICHOACÁN**

Tesina que para obtener el grado de  
Especialista en Restauración de Sitios y Monumentos, presenta:

**Blanca Alejandra Fernández Barriga.**

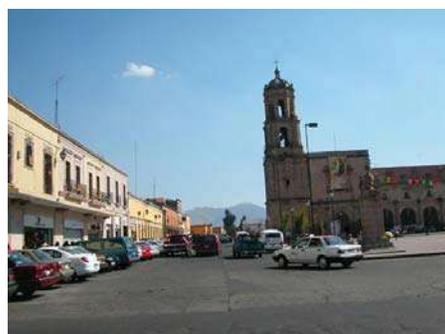
Imagen 4.12. Sustitución de empedrados originales por pavimentos de asfalto.

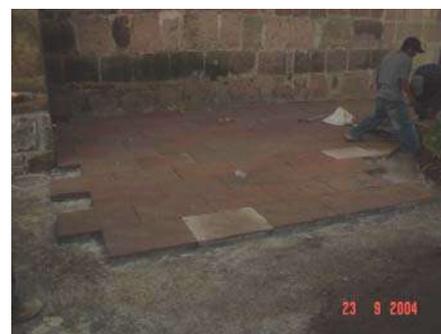
Imagen 4.13. Sustitución de empedrados por firmes de concreto y baldosas de cantería.

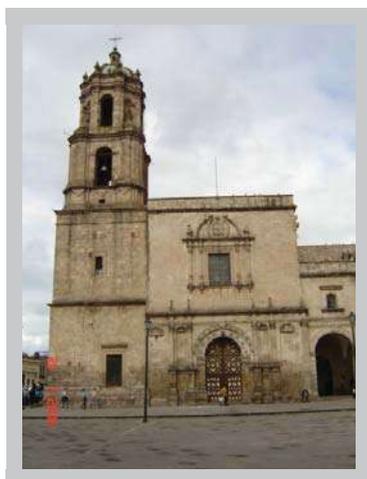
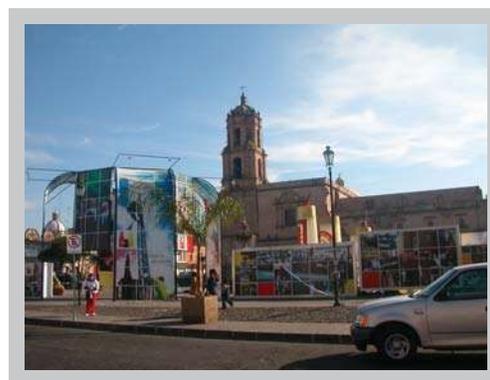
Fachada Principal (Poniente)

En este espacio se aprecian deterioros propiciados principalmente como resultado de una fuerte humedad por ascensión y de menor medida por la actividad cotidiana del comercio en épocas pasadas, así como los motivados por la actividad urbana propia de la zona.

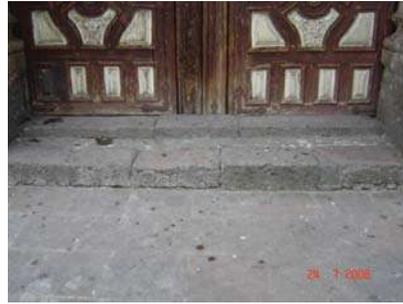
El acceso al templo se delimita por un cambio entre el nivel del atrio y el nivel de piso del interior del templo, presenta dos escalones de cantería los cuales presentan un fuerte grado de deterioro. Este estado se debe al uso cotidiano y a la carga de tráfico peatonal que circula diariamente por él, su deterioro se manifiesta en la pérdida de juntas del primer escalón y en un injerto de mortero en la parte interna de la huella, las piezas centrales presentan un fuerte desgaste, por lo que el peralte en esa zona es menor, el desgaste del segundo escalón es igualmente evidente y presenta pérdida de juntas.

Estado actual de escalones de acceso.

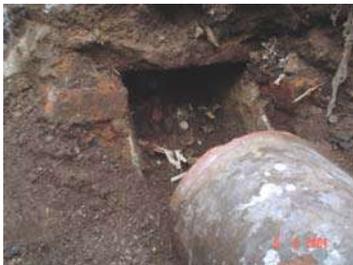
Las causas de estos deterioros se le atribuyen a varios aspectos dejando los niveles freáticos como ultima causa. En primer término se parte de las actividades de restauración que se efectuaron en la plaza Valladolid donde se encontraron varias tuberías de desagüe pluvial truncadas o selladas en el terreno, que posiblemente sean consecuencia de las distintas etapas por las que ha pasado el uso de la plaza, como el caso de la demolición del mercado que existía ahí, actividad a la que le atribuimos la ruptura y el truncado de estos desagües ya que se utilizó equipo pesado para su demolición y rellenos para su nivelación, por lo que posiblemente durante esta obra no se restauró la continuidad del funcionamiento de estos desagües.

Drenajes encontrados en las excavaciones realizadas en la plaza valladolid.

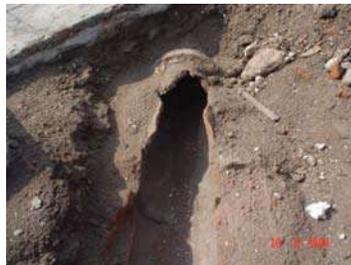
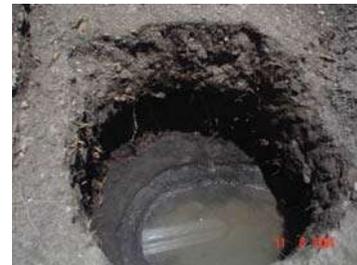
Terreno saturado de agua.

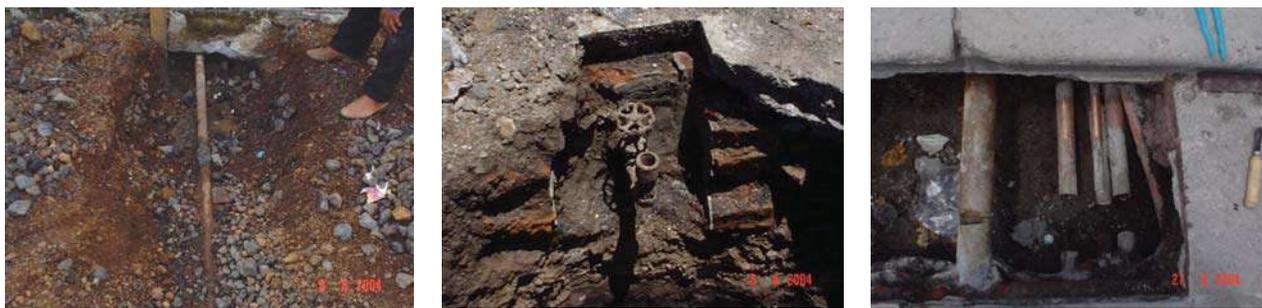
Un segundo punto a considerar es el estado de las tuberías que abastecen de agua a la zona, durante los trabajos de excavaciones en la restauración de la plaza así como en la rehabilitación de banquetas se encontró la red de tuberías de agua de material galvanizado el cual se encontraba en un estado de deterioro total, un 100% de las tuberías tenían fugas debido a su antigüedad y a la falta de mantenimiento. En el atrio del templo se descubrieron 2 tuberías de tubo galvanizado de 2" de diámetro, las cuales desde antes que se destaparan manifestaron su presencia con el encharcamiento de agua en la excavación, la tubería presentaba daños irreparables, el tubo se desmoronaba al quitarle la arcilla que lo envolvía por lo que fue necesario sustituir completamente estas dos acometidas, sin embargo, no se sabe cuantas tuberías en ese estado quedaron enterradas y que por lo mismo continúen filtrando el liquido sobre el terreno.

Tuberías de agua encontradas en las excavaciones realizadas en la plaza valladolid.

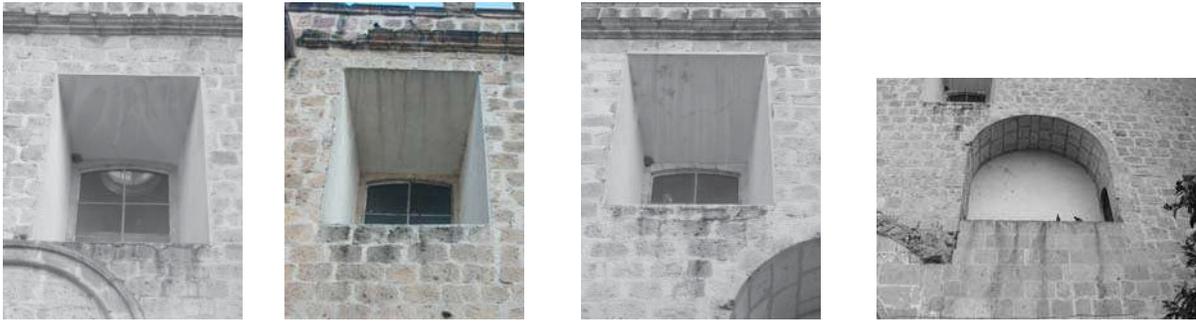
Otros de los lugares donde se detectan manchas oscuras son las aristas inferiores de los vanos de las ventanas, también son causados por escurrimientos de agua, los cuales al no contar con un gotero apropiado para el desalojo del agua, fluyen por el paño exterior del muro.

Vanos ubicados en la parte superior en la fachada norte del templo.

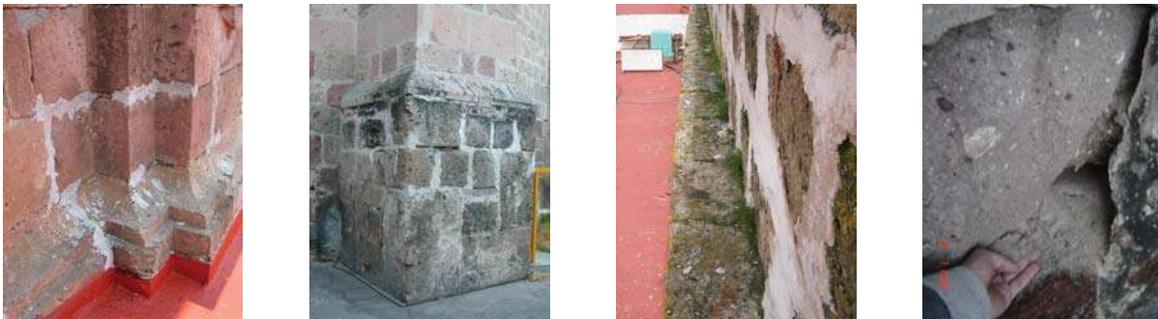
En términos generales, la mampostería con la que están contruidos los muros se encuentra en buen estado aunque sufre de un deterioro constante por no contar con aplanados que lo protejan esto aunado a que en alguna intervención de que es objeto el edificio, se emplean materiales no compatibles con el sistema constructivo, como es el caso de las juntas de los muros que en lugar de ser de cal-arena, son de cemento-arena, material que resulta muy rígido e impermeable. Estas juntas no logran la adherencia adecuada con los otros materiales, y por el contrario, al estar presentes lo que causan es que el agua que llega al muro penetre a él y al no tener salida, el desgaste que se produce en el interior de las juntas es mayor, ya que se están formando oquedades interiores y aparentemente en el exterior la junta se encuentra en buen estado.

Rejunteo Con Mortero Cemento-Arena En Diversas Areas Del Inmueble

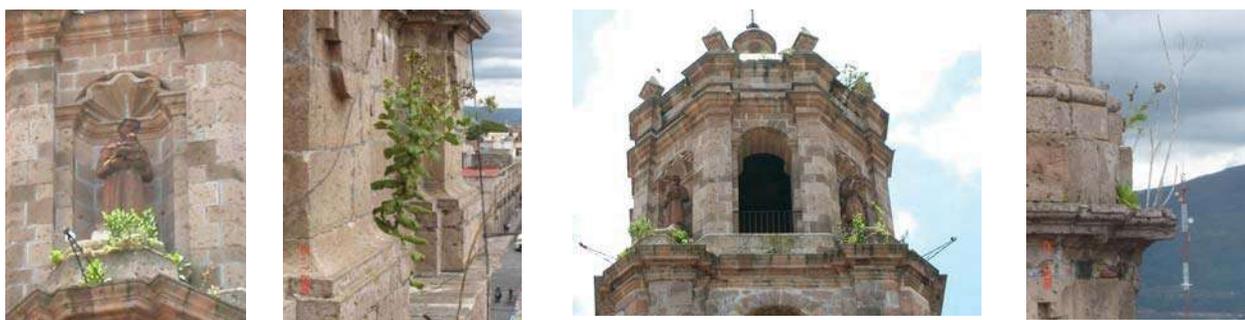
Vegetación Presente En Diversos Elementos De La Torre

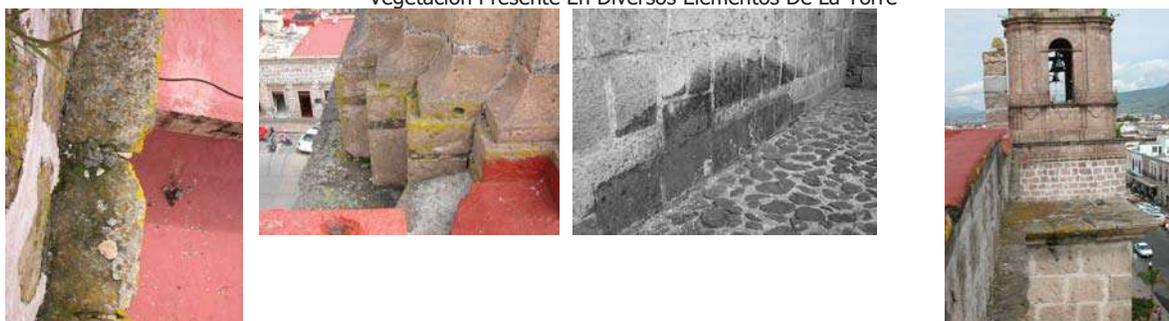
Microflora en torre, cornisas y desplante de muros
