**PROYECTO DE REHABILITACIÓN DEL INMUEBLE DEL MOLINO DE LA
ANTIGUA ESCUELA CENTRAL AGRÍCOLA LA HUERTA
MORELIA, MICHOACÁN**

Tesina para obtener el Diploma de
Especialización en Restauración de Sitios y Monumentos

Morelia, Michoacán, Diciembre del 2007.

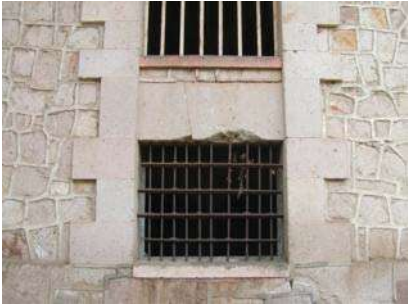
DESCRIPCIÓN DE LA FOTO: Detalle del marco y platabandas de cantería labrada que conforman el vano. Se aprecia también la herrería utilizada, así como la fractura de una de las piezas de cantería.

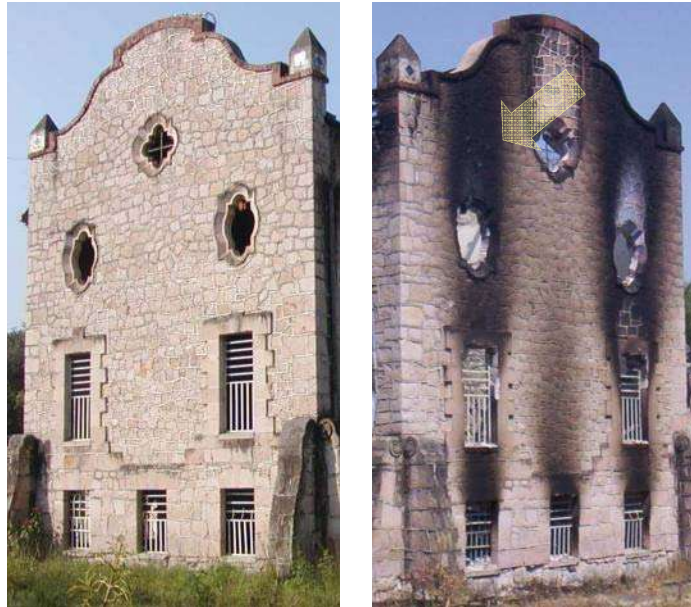
Fotos de la fachada oriente antes del incendio y posterior al incendio. Obsérvese la grieta que aparece en el vano
Fotografía Yunuén Y. Barrios Muñoz. Diciembre del 2005 y Abril del 2006.

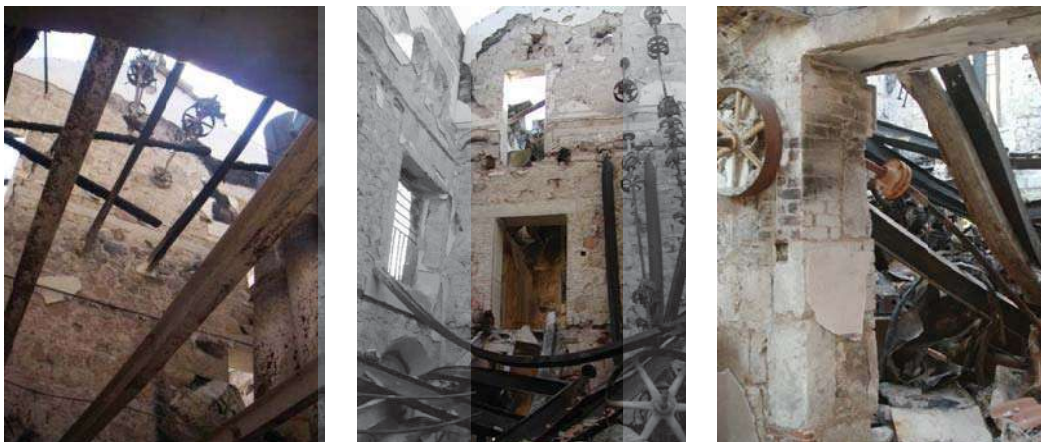
Fotos de alteración espacial edificio **A**, posterior al incendio.
Fotografía Yunuén Y. Barrios Muñoz. Abril del 2006.

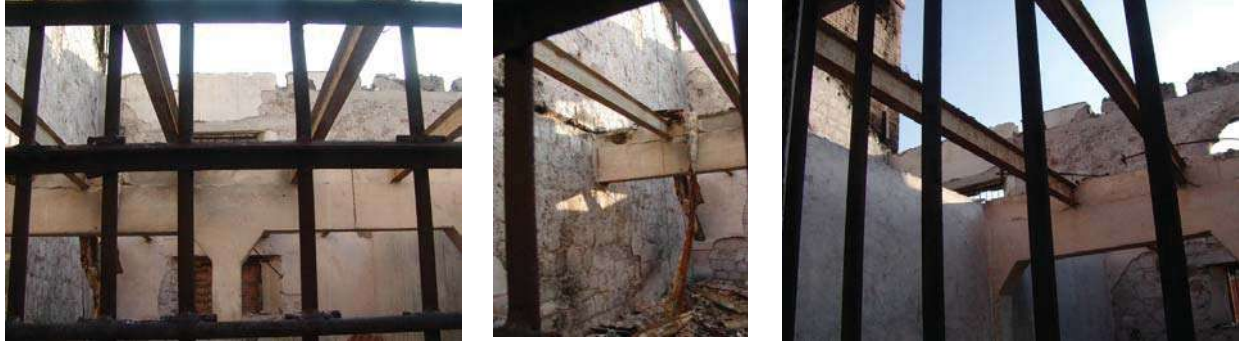
Fotos de alteración espacial, edificio **B**, posterior al incendio.
Fotografía Yunuén Y. Barrios Muñoz. Abril del 2006.

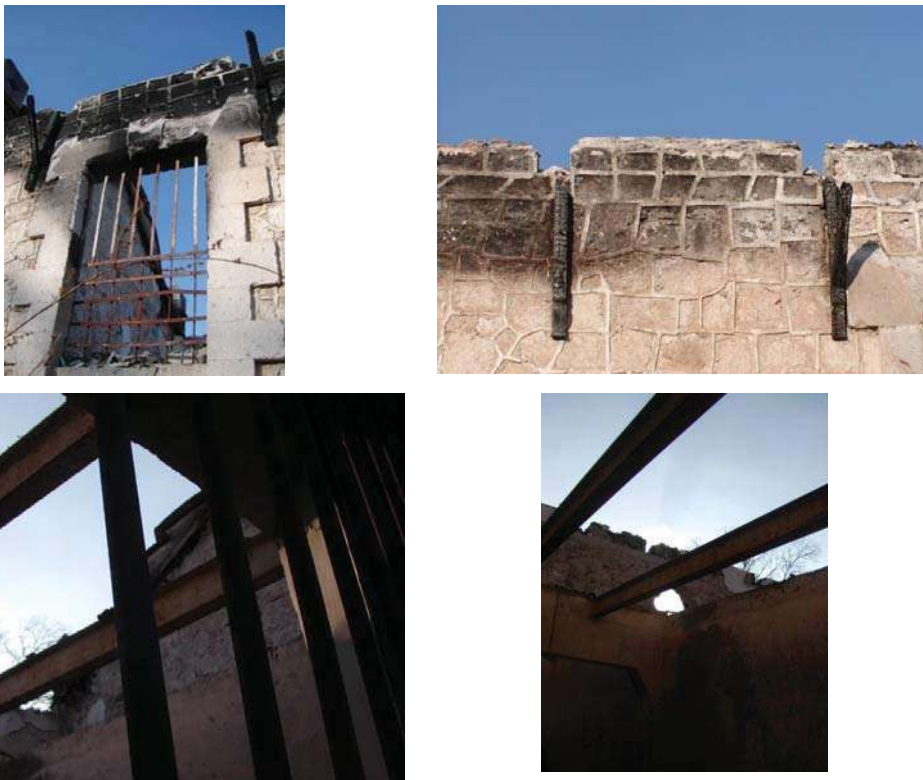
<p><u>CROQUIS DE LOCALIZACIÓN</u></p>   <p>PLANTA BAJA</p>	<p><u>DATOS GENERALES:</u> Edificio del Molino de la Antigua Escuela Central Agrícola La Huerta, en Morelia, Michoacán.</p> <p><u>LOCALIZACIÓN DEL DETERIORO:</u> Fachada Sur</p> <p><u>ESPACIO:</u> Fachada Sur</p> <p><u>MATERIAL:</u> Cantería</p> <p><u>ELEMENTO:</u> Apoyos corridos</p> <p><u>FOTO NÚM:</u> 000</p>
<p><u>REGISTRO DE ALTERACIONES Y DETERIOROS</u></p> <p>Clave 2 2.2</p> <p>Partida: Albañilería Elemento: Muros (eje 6)</p> <p>Deterioro: Suciedad en piedra Q HUMANOS Causa: Fuego Agente: Antrópico</p> <p>Deterioro: Suciedad en piedra M QUÍMICOS Causa: Intemperismo Agente: Contaminantes atmosf.</p>	<p><u>DESCRIPCIÓN:</u></p> <p>Las manchas de hollín que presenta la cantería de la fachada sur, fueron ocasionadas por el fuego que se provocó dentro del inmueble.</p> <p>En cuanto a las manchas por mugre, los agentes de deterioro son los contaminantes atmosféricos debido a que la piedra se encuentra expuesta a la intemperie.</p>

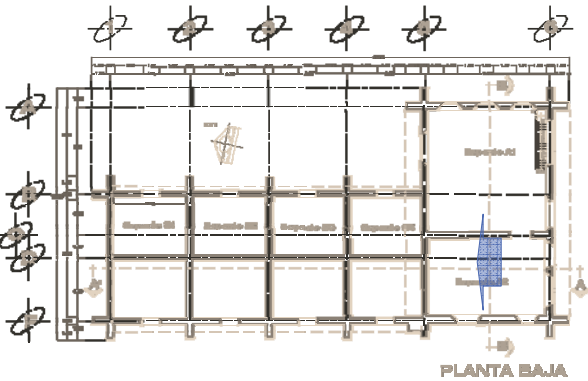
<p>PLANTA BAJA</p>	<p><u>DATOS GENERALES:</u> Edificio del Molino de la Antigua Escuela Central Agrícola La Huerta, en Morelia, Michoacán.</p> <p>LOCALIZACIÓN DEL DETERIORO: Muro eje 5</p> <p>ESPACIO: A2</p> <p>MATERIAL: Recubrimiento de cal</p> <p>ELEMENTO: Apoyos corridos</p> <p>FOTO NÚM: 000</p>
<p><u>REGISTRO DE ALTERACIONES Y DETERIOROS</u></p> <p>Clave 2 2.2</p> <p>Partida: Albañilería Elemento: Muros (eje 5)</p> <p>Deterioro: <i>Pérdida de recubrimiento</i> Causa: Fuego Agente: Físico</p>	<p><u>DESCRIPCIÓN:</u></p> <p>La pérdida de recubrimientos que presentan los apoyos corridos en interiores, es resultado de las altas temperaturas alcanzadas por el fuego durante el incendio, el cual produjo la calcinación de dichos recubrimientos.</p>
<p><u>PROPUESTAS DE INTERVENCIÓN</u></p> <p>Clave 2 2.2</p> <p>Partida: Albañilería Elemento: Muro eje 5</p> <p>Concepto de trabajo:</p> <p>L-B08 Retiro de aplanados calcinados. I-D01 Integración de aplanados interiores.</p>

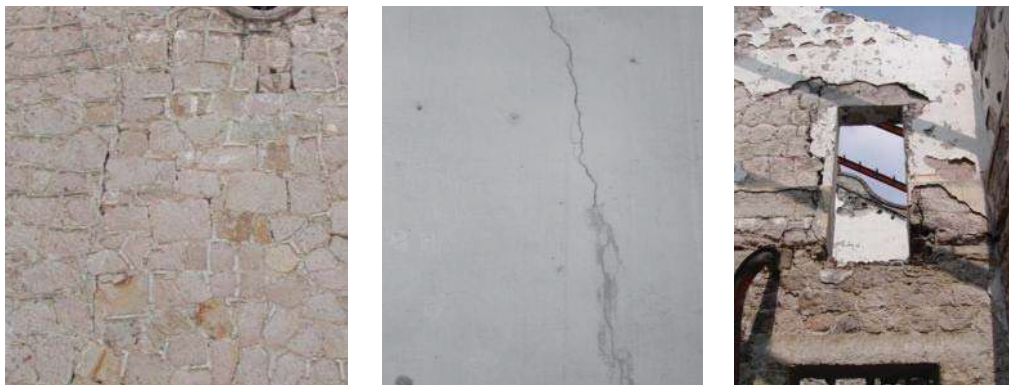
Otro de sus deterioros estructurales se localiza en uno de los contrafuertes ubicado en el muro oriente del edificio **B**, pues presenta un desplomo de cinco centímetros, al cual se considera pertinente realizar un sondeo para determinar si las causas de los desplomos y desfase de las piezas es provocado por la falta de un marco estructural o de confinamiento en el inmueble que ayude a la distribución de cargas.

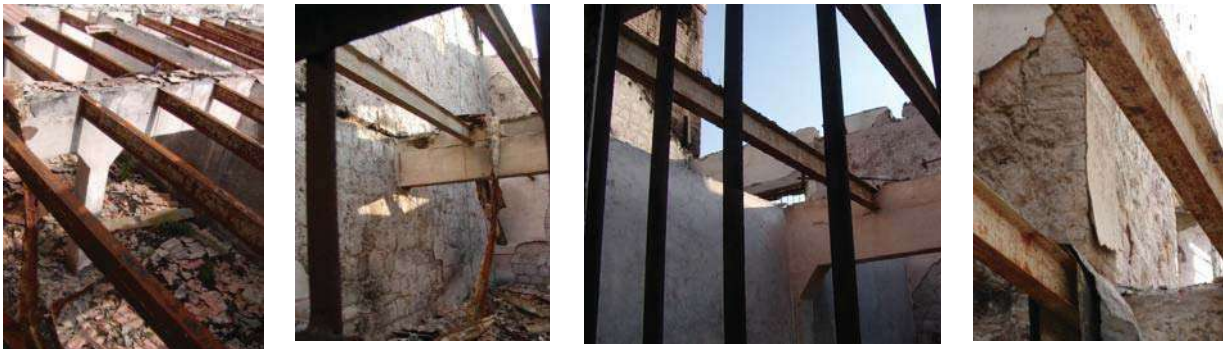
- Las juntas, morteros y mampostería se calcinaron, como consecuencia de las altas temperaturas alcanzadas por el fuego, por lo que los muros perdieron su resistencia mecánica.
 - Se recomienda la integración de juntas y aplanados a la cal con el objetivo de que los muros tengan una resistencia óptima para el nuevo uso.

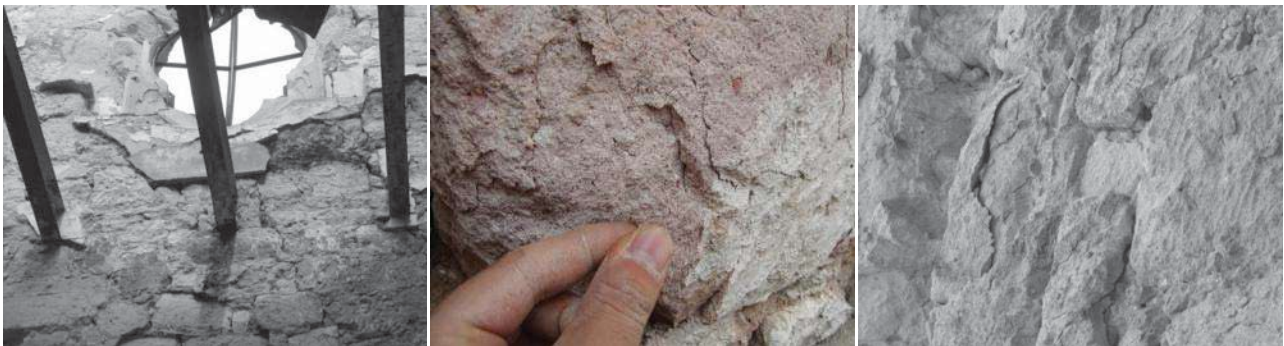
- Debido a la presencia de humedad en el subsuelo, existe ascensión por capilaridad, que en conjunto con los agentes atmosféricos, los vientos dominantes, y las sales contenidas en el agua, provocaron disgregación, exfoliación, pulvurulencia y decapado, así como la pérdida de juntas.
 - Se recomienda la integración de sistema de aireación en todo el perímetro del inmueble con al finalidad que disminuya la humedad. Así mismo, la restitución de piezas de cantería que perdieron resistencia y que ponen en peligro la estabilidad del inmueble.

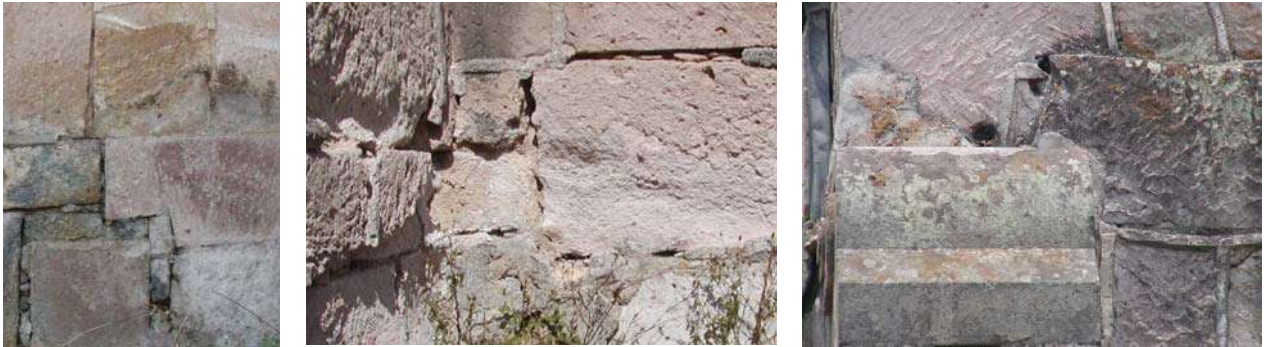
- Algunos elementos de cantería cómo dinteles y platabandas presentan fracturas, grietas y disgregación, en puertas y ventanas, por lo que se vió afectada su resistencia mecánica, incluso algunos de ellos presentan un deslizamiento de dovelas, haciendo que el vano (y por ende el muro) pierda estabilidad.
 - Se recomienda la consolidación de los marcos y elementos de cantería, así como la restitución de piezas fracturadas que ponen en riesgo la estabilidad de los vanos y muros.
