**UNIVERSIDAD MICHOACANA DE SAN NICOLAS
DE HIDALGO**

TESINA

**RESTAURACIÓN Y ADECUACIÓN DE LA ESCUELA POPULAR
DE BELLAS ARTES DE LA U.M.S.N.H.**

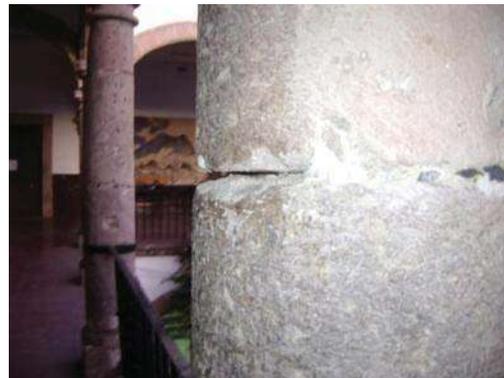
Imagen. Pérdida de juntas en columnas [julio 2010]

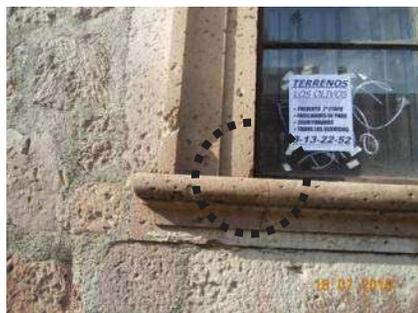
Imagen. Ruptura de piezas. [julio 2010]

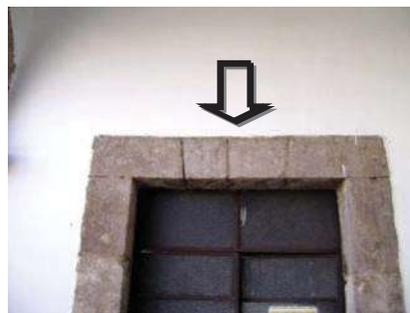
Por otro lado se observa una deflexión en algunas platabandas de los enmarcamientos de planta alta sobre los corredores, y en el exterior, sobre la fachada lateral, se observa en la mayoría de los enmarcamientos, ruptura de sus piezas de cantería, a lo anterior se puede definir como posible causa, daños provocados por el trabajo que la estructura realiza.

Imagen. Deflexión en platabanda. [enero 2010]

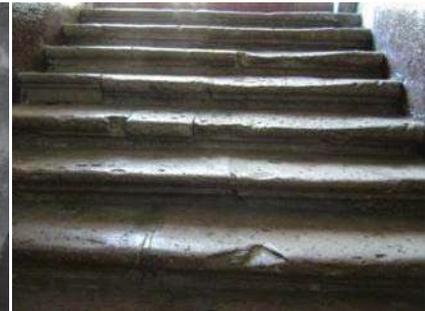
Deterioro en escalera.

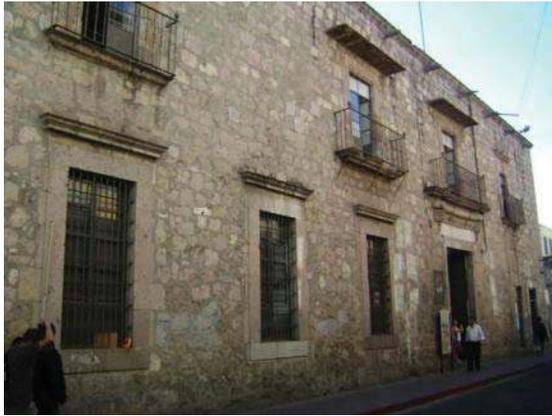
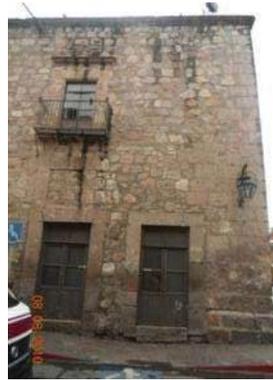
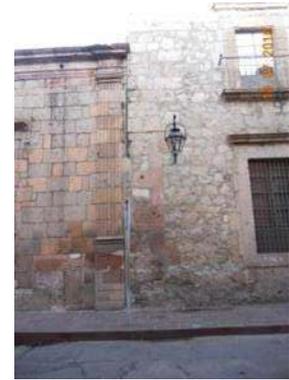
Humedad por capilaridad sobre fachada oriente.

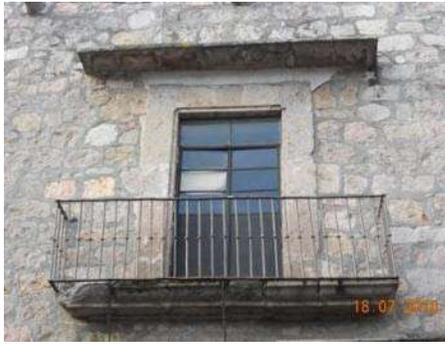
Suciedad y manchas por humedad

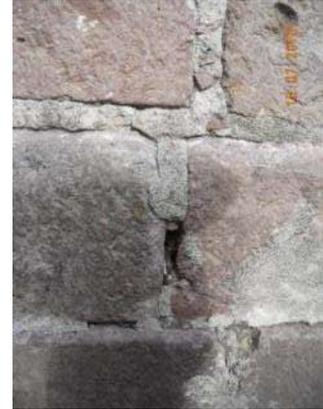
Suciedad en muros por contaminante atmosférico.

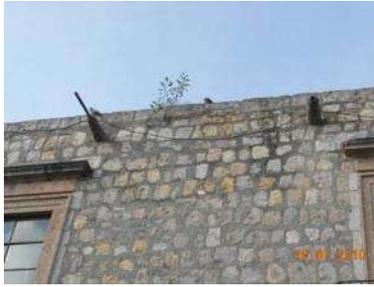
Presencia de macro flora sobre fachada norte.

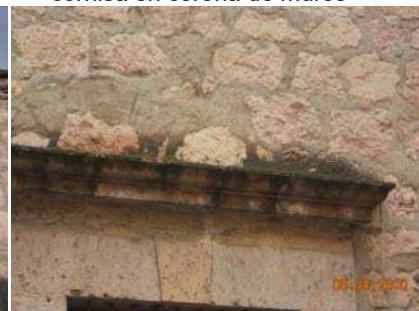
Suciedad por acumulación de tierra.

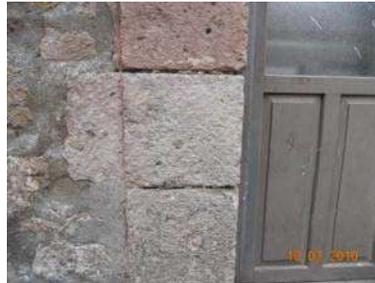
Pérdida de juntas.

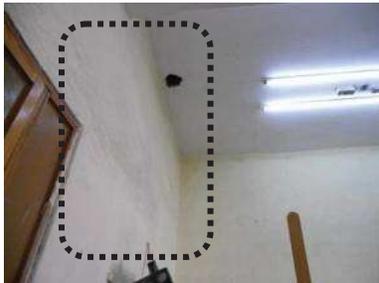
Manchas por humedad en parte superior de muro en taller de artes plásticas. Imagen. Agentes químicos de deterioro en apoyos corridos en interior.

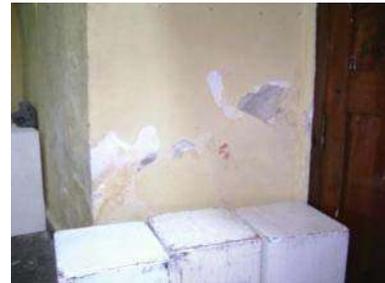
Desprendimiento de acabado por humedad por capilaridad en camerinos, crujía sur.

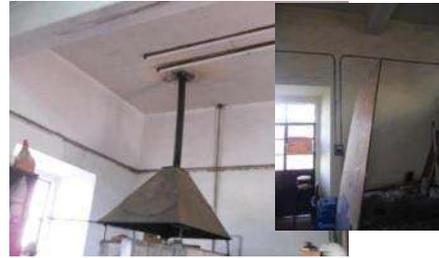
Instalaciones aparentes.

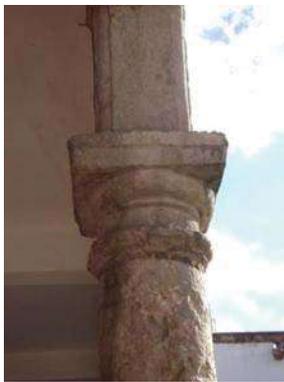
Exfoliación de los elementos.

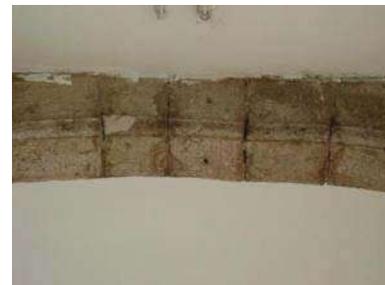
En estos apoyos se observan **agentes químicos** de deterioro, que consisten principalmente en manchas de humedad, la cual ha provocado la pérdida de juntas. Sobre las columnas, en la base y capitel muestra exfoliación y hasta pérdida de sus elementos debido a las sub florescencia que provoca las sales desde su interior.⁴⁸

Manchas de humedad y pérdida de juntas en arcos.

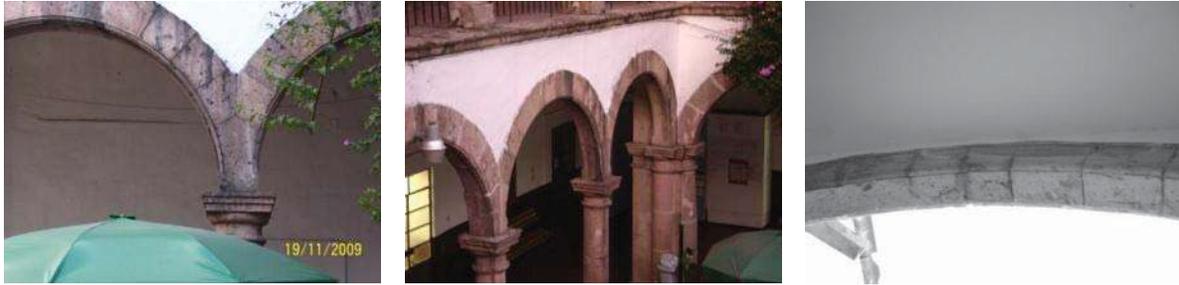
Presencia de algas y líquenes sobre arquerías.
 Imagen. Agentes biológicos de deterioro en apoyos aislados.

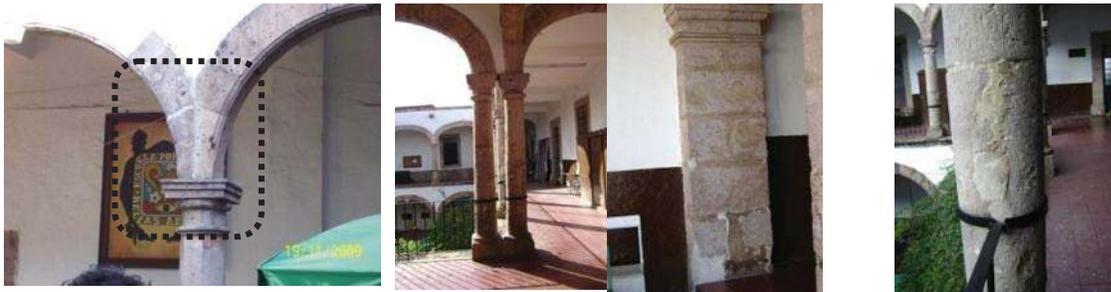
En tanto, los deterioros provocados por los **agentes antrópicos**, son los más relevantes en este caso, ya que se muestra suciedad y hasta pérdida de elementos en la base por el tráfico continuo. Al sufrir alteraciones en las intervenciones anteriores, las columnas presentan ajustes para nivelar la altura, en planta alta, el tambor de las columnas presenta emplastos y juntas de mortero de cal con una aplicación mal realizada y como se menciona dentro de la estructura, algunas dovelas de los arcos se encuentran laceradas. Sobre algunos pilares se realizó perforaciones para la integración de barandales, lo que provocó un daño irreversible.

Alteración de dovelas (salmen)

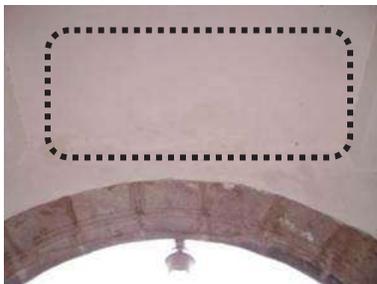
Humedad sobre plafón de cubierta de entrepiso.

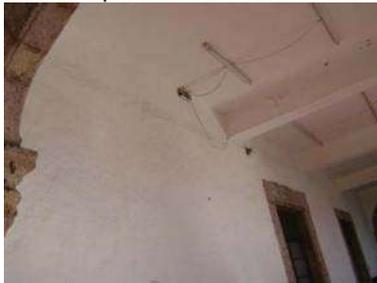
Instalación eléctrica visible sobre plafones de corredores. Imagen. Agentes de deterioro en cubiertas.

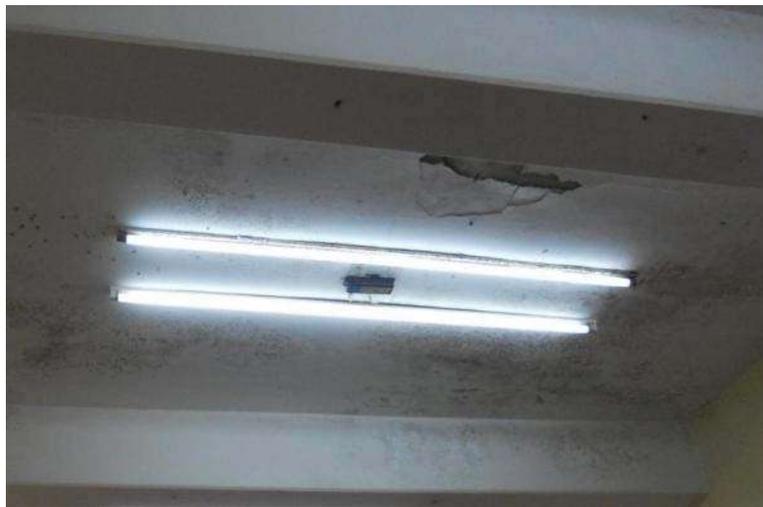
Humedad, desprendimiento de acabados y proliferación de hongos en desnivel de losa en taller de artes visuales.

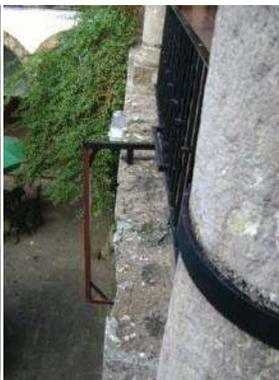
Pérdida de juntas, pérdida de elementos y manchas oscuras.

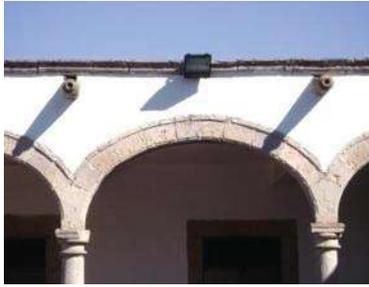
Manchas negras y exfoliación en gárgolas.

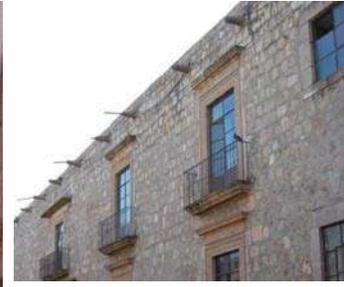
Pérdida de flautas.

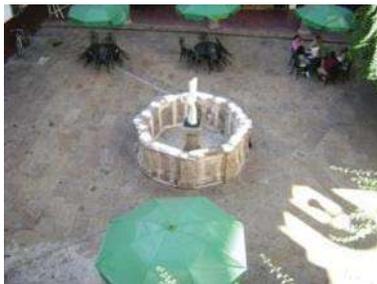
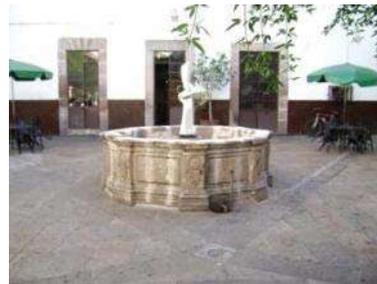
Como **agente antrópico** de deterioro, la fuente ha recibido una serie de acciones de mantenimiento incorrectas, las juntas muestran un espesor excesivo por el exterior y por el interior se puede apreciar que estas juntas han sido aún más abiertas. En términos generales se ha conservado en buenas condiciones debido a que no presenta manchas por humedad u otros agentes de deterioro.

Juntas mal aplicadas en fuente.

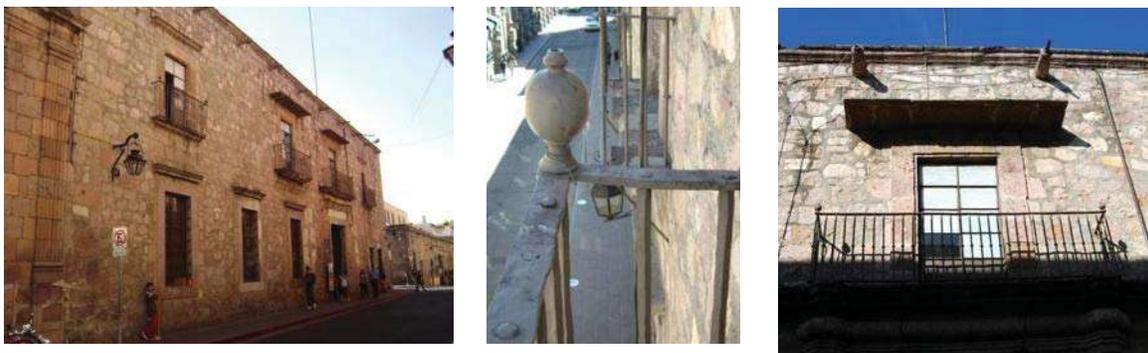
Corrosión sobre barandales de fachadas.

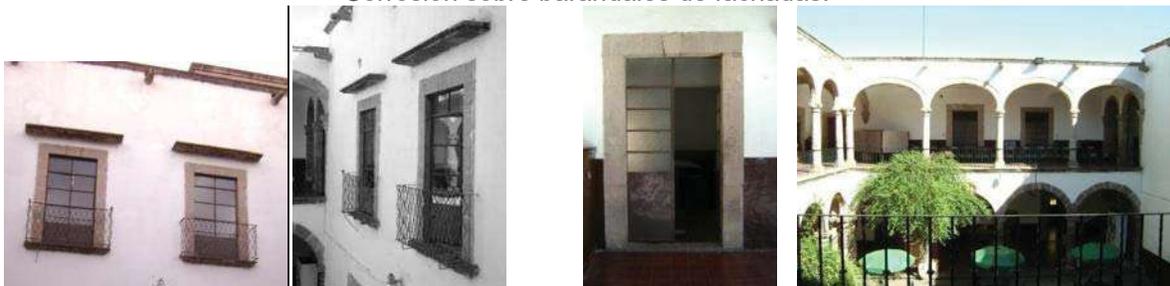
Balcones sin repisón.

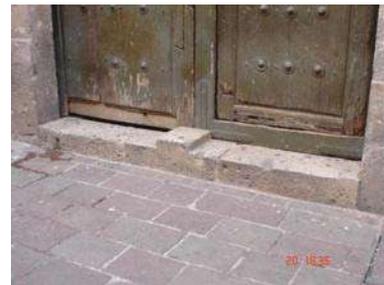
Como **agente** antrópico se identifica la colocación de injertos mal colocados y de material incorrecto sobre las áreas dañadas.
