Universidad Michoacana de San Nicolás de Hidalgo.

Restauración del Claustro del Ex - Convento de San Agustín, Morelia, Michoacán.

Tesina para obtener el Diploma de Especialidad en Restauración de Sitios y Monumentos,
Presenta:.

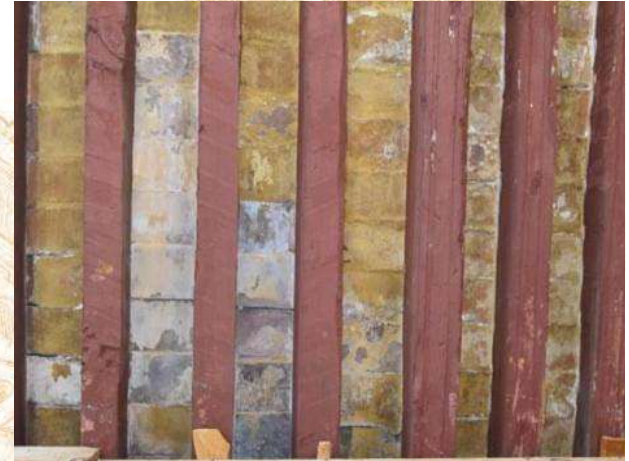
Figura No. 15: Muestra las condiciones en las que se encuentra la vigería. Foto: E. L. Torres, P. C., 2010.

Tanto la vigería y las tapas de ladrillo denotan el grado de humedad que presenta el terrado, por lo que es muy posible que la mayoría de las mismas, estén en el estado que se menciona anteriormente y hace evidente y necesario la sustitución de las vigas que estén deterioradas.

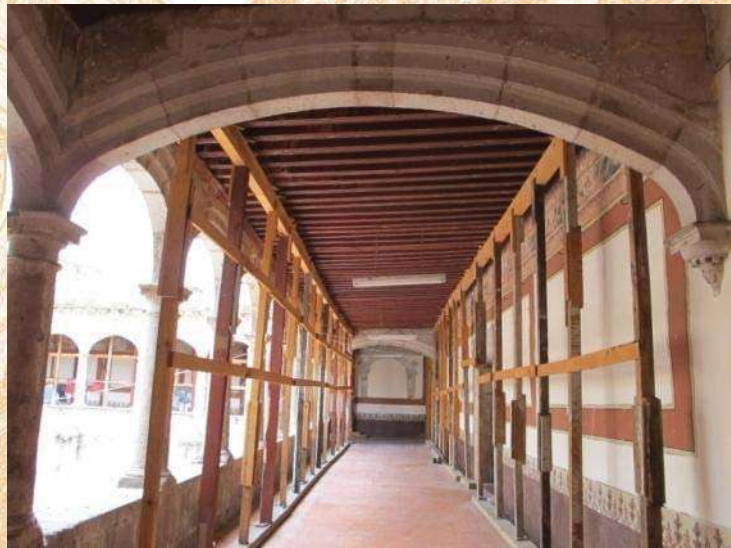
También en este caso, se logra detectar un coceo que afecta el muro oriente, el cual tiene un desplome aproximado de 15 cm. Hacia el centro del patio, lo que, a reserva de hacer el monitoreo correspondiente, en el periodo de las prospecciones no se observó que se incrementara dicha afectación, por lo que se recomienda un monitoreo para confirmar que no se incrementa el problema.

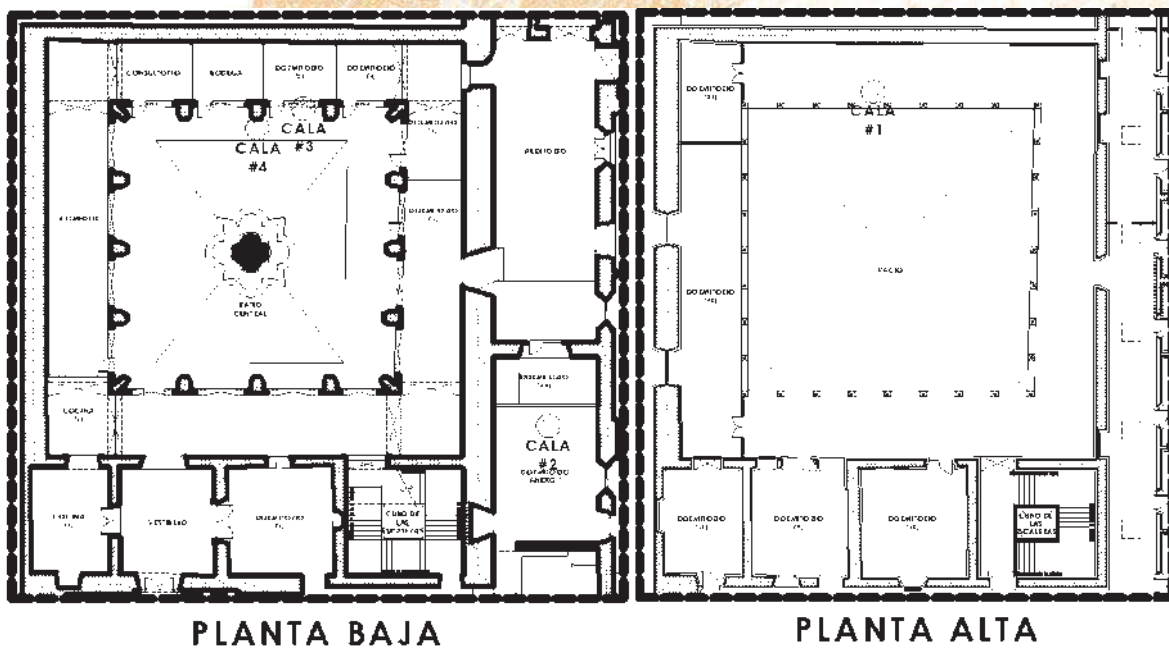
Figura No. 24: Muestra la ubicación de las calas así como su profundidad. Figura: E. L. Torres, P. C.

Cala #1.- Se realizará para ver la saturación de humedad que se encuentra en el terrado, así como el estado de deterioro de las cabezas de las vigas y tomar muestras para analizar en el laboratorio y ver las proporciones que contienen cada uno de los elementos, para su posterior sustitución.

Cala #2.- El objetivo de esta cala es determinar, que tanto se han abierto las bóvedas debido a que como cuentan con aplanados no se puede apreciar a simple vista el deterioro y con esto identificar el estado de las mismas, tomando muestras de los aplanados y morteros para determinar el porcentaje de sus elementos y con esto tener mayor conocimiento a la hora de proponer los aplanados en la restauración, ver detalles técnicos en la ficha.

Cala #3.- Esta cala se realiza para determinar el estado de deterioro de los aplanados así como la estructura de estos muretes, para analizar también su fábrica e identificar la afectación generada por la pintura de esmalte que los recubre, tomando muestras de los materiales y poder determinar su composición, ver detalles técnicos en la ficha.

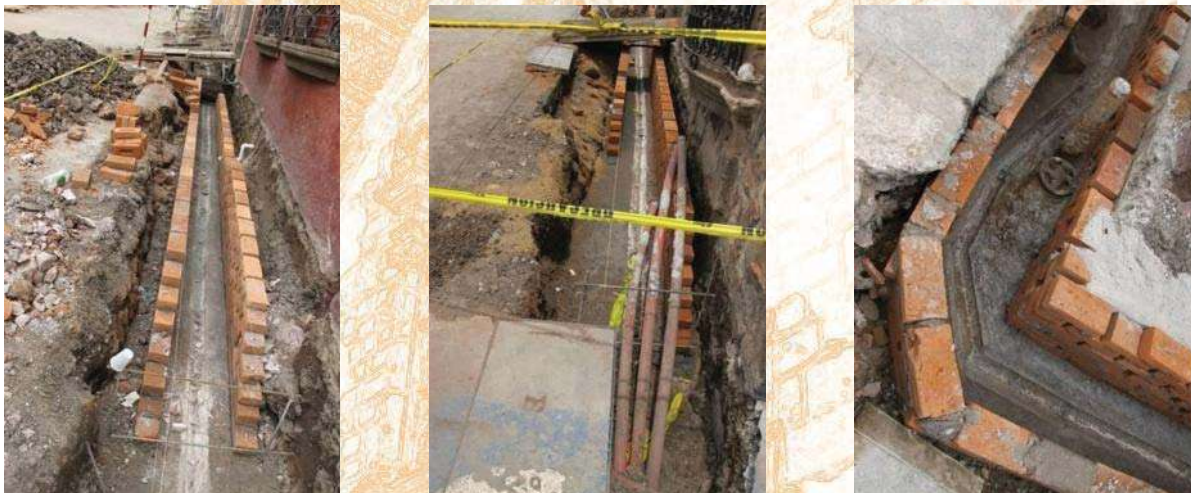
En cuanto a la problemática de la humedad se está trabajando por aparte del ayuntamiento mediante la colocación de aeródrenes en la calle de García Obeso lo que frenará en gran parte la humedad que se genera por capilaridad y que principalmente es a la que se enfrentan estos inmuebles.

Figuras No. 25, 26 y 27: Muestran el sistema de aeródrenes que fue colocado. Fotos: E. L. Torres, P. C., 2010.

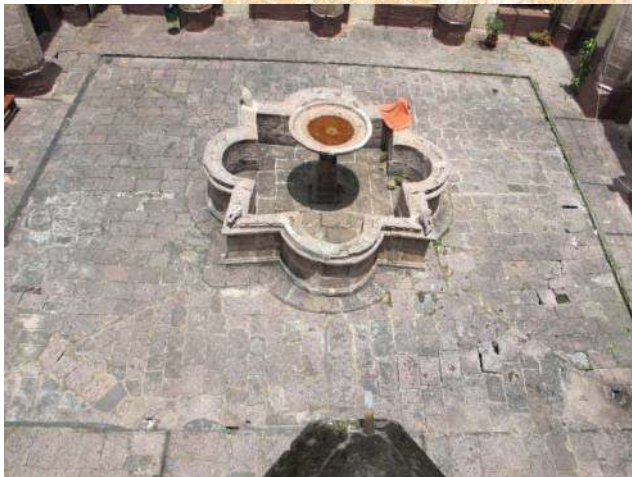
El claustro de San Agustín se encuentra deteriorado en general por malas intervenciones, usos inadecuados y falta de mantenimiento, en el patio se presentan piezas fracturadas, pérdida parcial de elementos y despegadas, manchas por usos inadecuados y por humedad.

Figura No. 31: Muestra el estado deteriorado del las piezas del patio. Foto: E. L. Torres, P. C., 2010.

- Liberación de pintura de aceite en muros y contrafuertes, con medios no abrasivos.
- Restitución y consolidación de elementos perdidos o fracturados en piezas de cantería, retirando parches de cemento con medios no abrasivos.

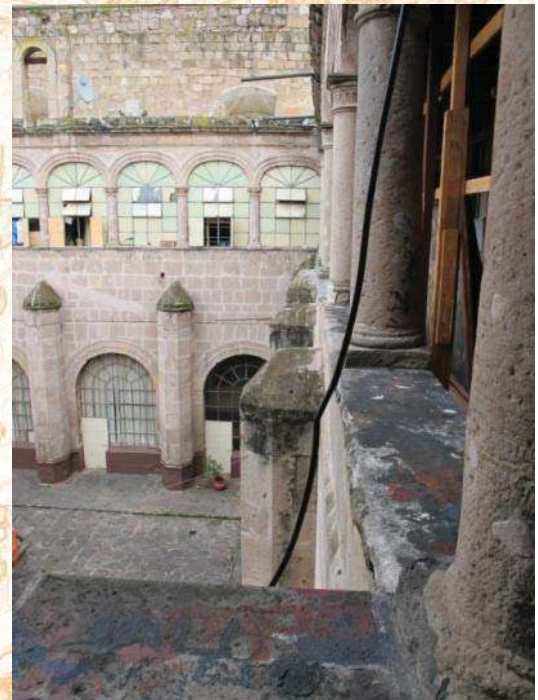
Respecto a los contrafuertes se puede percibir que se encuentran en buen estado con manchas negras (generalmente son algas), en sus remates y una cenefa a base de pintura de aceite, la cual le impide respirar a la piedra de manera apropiada, ésta se encuentra en todo el perímetro del patio afectando a toda la estructura, provocando un deterioro más acelerado.

Figura No. 32: Muestra las manchas y el desplome del muro. Foto: E. L. Torres, P. C., 2010.

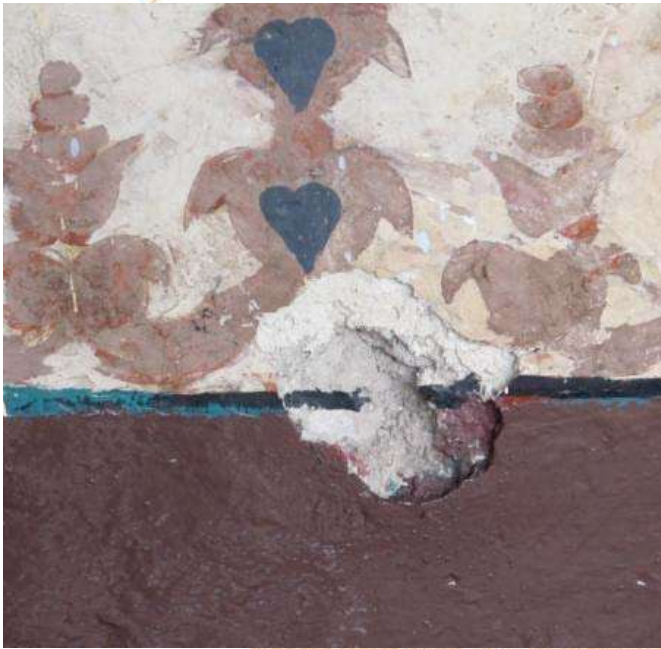
Respecto a los muros se pueden encontrar problemas de desprendimiento de aplanados, malas intervenciones y problemas de mal uso del inmueble en varios aspectos como: colocación de clavos y de sistemas que no son propios del inmueble y que afectan al muro.

Figura No. 33: Muestra el estado deteriorado y la pérdida de aplanados. Foto: E. L. Torres, P. C., 2010.

- Liberación de aplanados deteriorados por agentes bióticos, abióticos y antrópicos, integrando nuevos aplanados. Cuando exista pintura mural ésta se protegerá durante las acciones de restauración para su posterior consolidación y restauración.

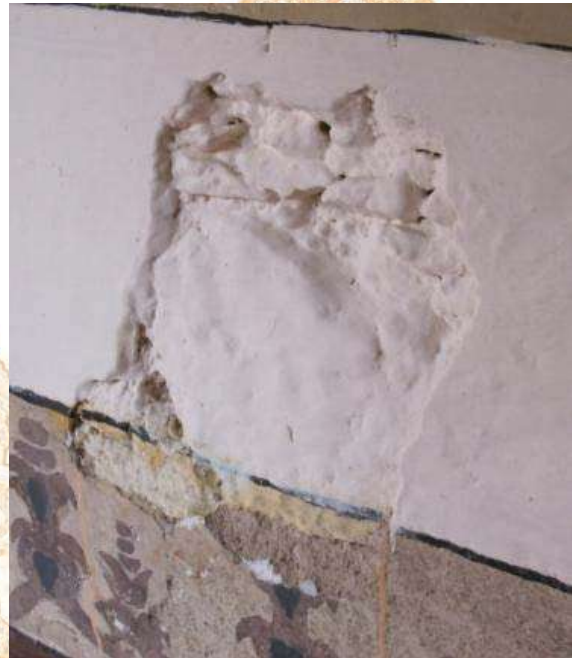
Figura No. 34: Muestra las malas intervenciones y la constitución del muro. Foto: E. L. Torres, P. C., 2010.

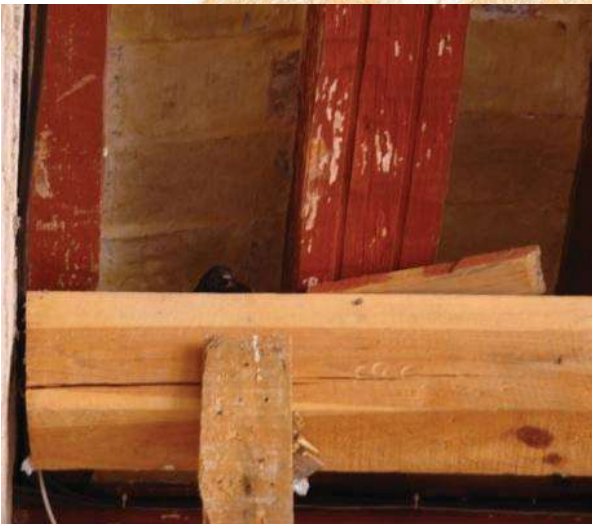
Figura No. 35: Muestra el estado deteriorado de las vigas cerca de las cabezas. Foto: A. Murillo, G., 2010.

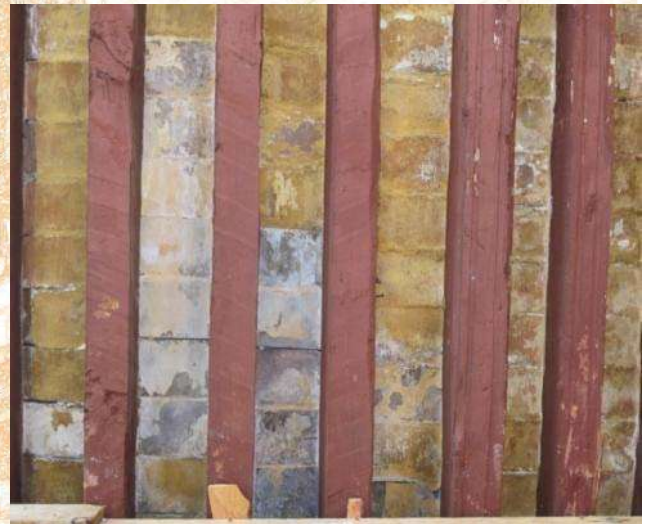
Figura No. 36: Muestra las manchas y el deterioro por humedad que presenta el sistema de terrado. Foto: E. L. Torres, P. C., 2010.

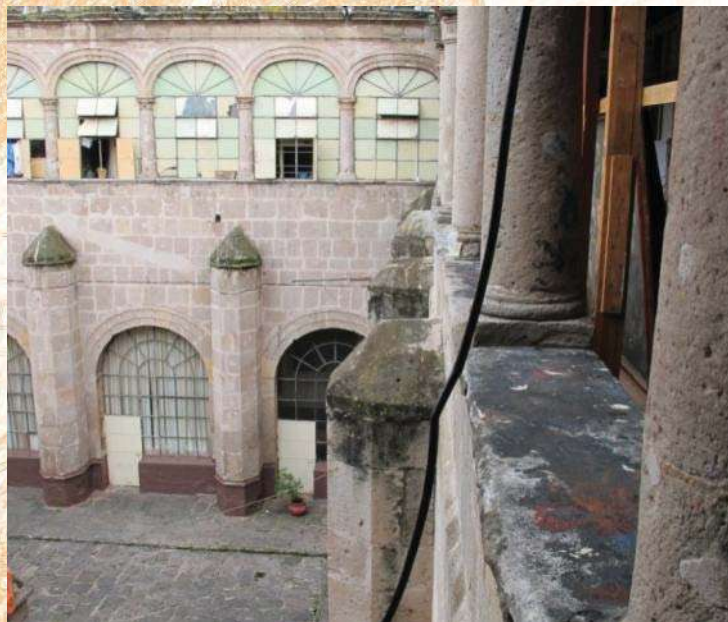
Se percibió también un desplome en el muro este del claustro, el cual tiene un desplazamiento considerable, aproximadamente 15 cm, al que se tendrá que hacer un monitoreo constante para garantizar que no es un peligro, pero esto no es posible saberlo hasta hacer las pruebas necesarias como la aplicación de Georadar (GPR), para garantizar que el suelo conserva sus capacidades de carga, un modelado del edificio para realizar una estática gráfica, estudiar el comportamiento, calcular el empuje al que es sometido y los esfuerzos que está soportando.

Figura No. 37: Muestra el desplome del muro este. Foto: E. L. Torres, P. C., 2010.

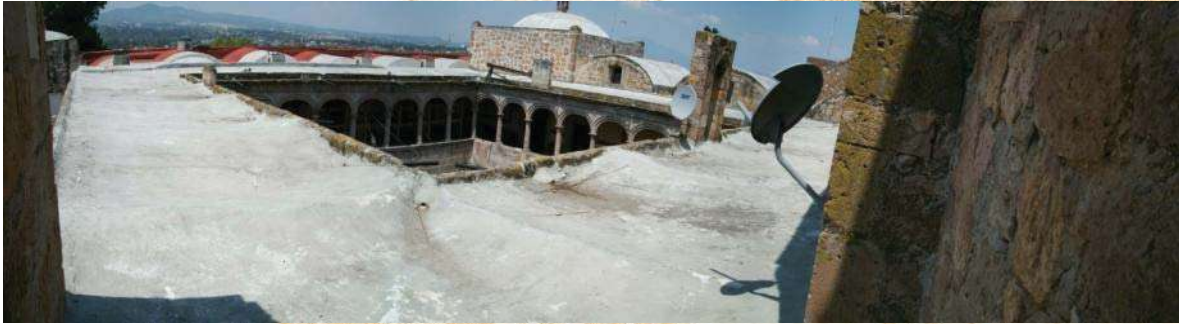
Otro dato importante que se observó fue la falta de mantenimiento en las bajadas de agua y en los sistemas de evacuación de la misma, los cuales se encuentran tapados y sin un sistema de impermeabilización apropiado, por lo que se deben destapar las bajadas y hacer una revisión no invasiva para garantizar que el sistema constructivo está en funcionamiento y hacer una impermeabilización con un producto que no afecte la química propia de los materiales.

Figura No. 38: Muestra la falta de mantenimiento que presentan las bajadas y el problema de falta de impermeabilizante.
Foto: E. L. Torres, P. C., 2010.
