UNIVERSIDAD MICHOACANA DE SAN NICOLAS DE HIDALGO.

**PROYECTO DE RESTAURACION DE LA PREPARATORIA MELCHOR  
OCAMPO DE LA U.M.S.N.H. MORELIA, MICH.**

**TESINA**

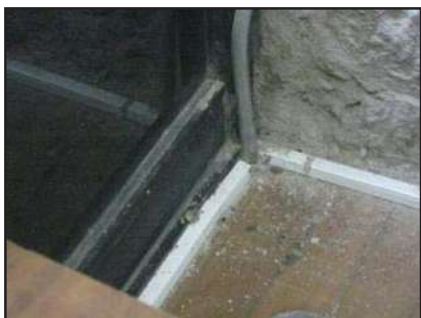
**Imagen 138:** Se observa tierra que cae del entepiso en el corredor sur del segundo patio y en la sala de maestros. (Foto: José A. Morales A.)

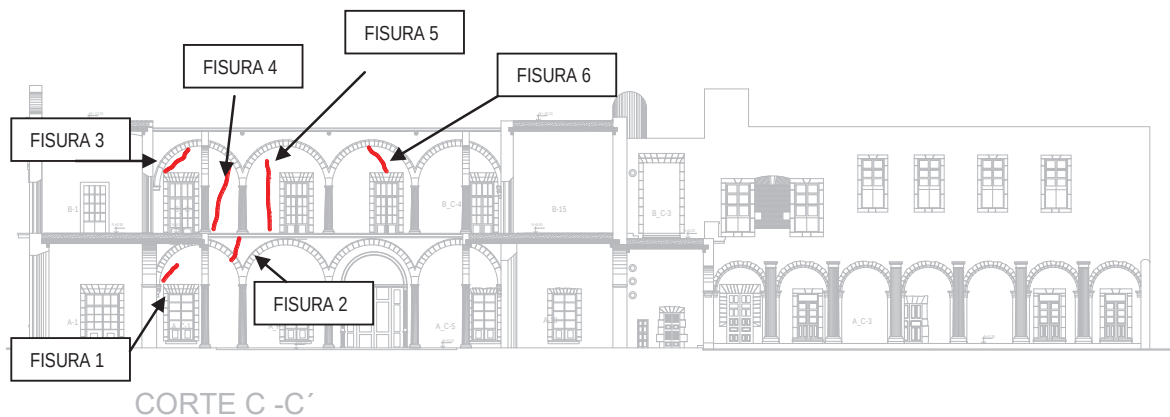
Se muestran fisuras a lo largo del corredor oriente del primer patio en forma diagonal, y en el corredor poniente de la misma manera en las aéreas dispuestas hacia el sur.

**Imagen 139:** fisuras en los muros del corredor oriente, primer patio. (Levantamiento por: José Antonio Morales A.)

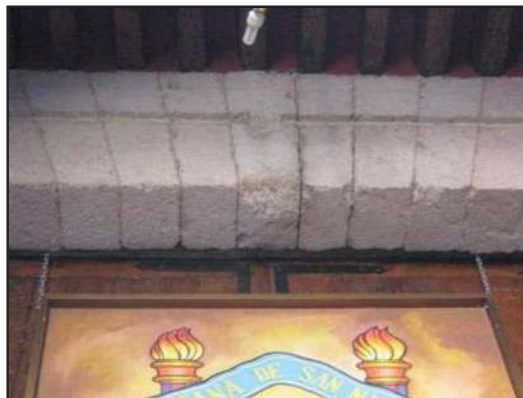
**Imagen 149:** pérdida de juntas entre dovelas de la platabanda de los corredores en p.b. (Foto: José A. Morales A.)

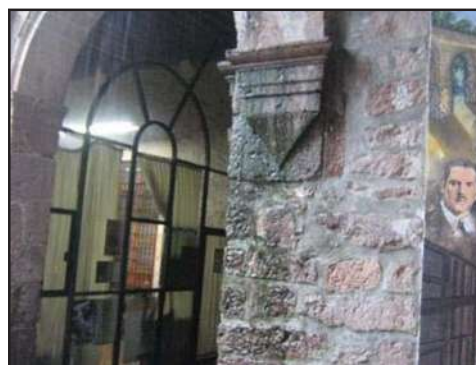
**Imagen 153:** Escurrimientos en elementos de cantería, provocando la presencia de micro flora, (Foto: José A. Morales A.)

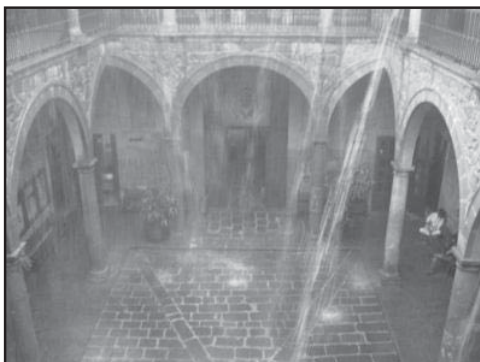
**Imagen 154:** Esgurrimientos de las aguas pluviales hacia el 1er patio se observan salpicamientos hacia los apoyos (Foto: José A. Morales A.)

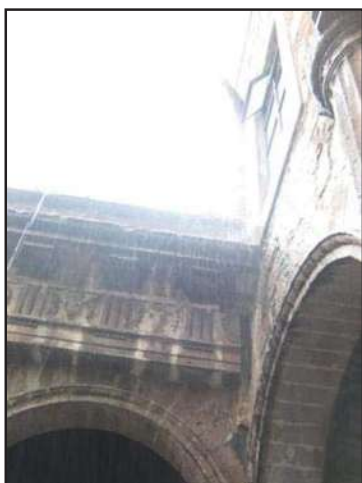
**Imagen 156:** Esgurrimientos por el entablamento del segundo patio debido a la pérdida de elementos y a la falta de mantenimiento (Foto: José A. Morales A.)

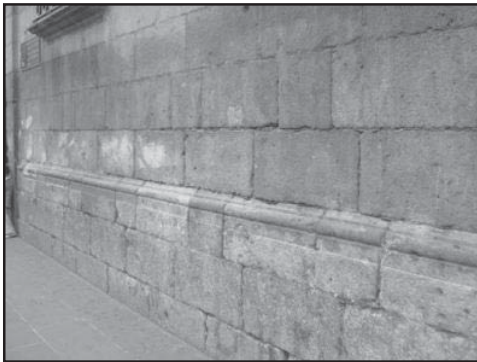
**Imagen 157:** disgregación en mampostería y juntas de la portada norte, presencia de suciedad (Foto: José A. Morales A.)

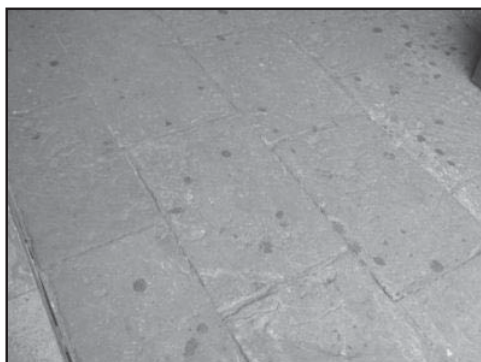
**Imagen 160:** Se observa el desgaste del piso de baldosa de cantería en el área de acceso al inmueble (Foto: José A. Morales A.)

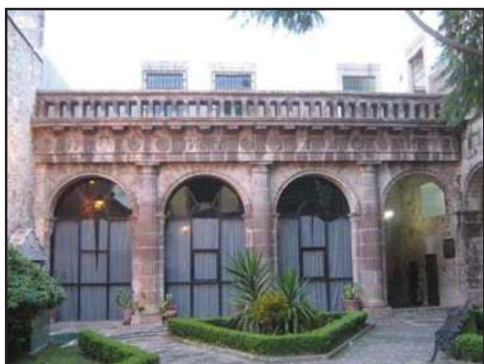
**Imagen 162:** Se cierra el corredor norte del segundo patio con cancelería de aluminio (Foto: José A. Morales A.)

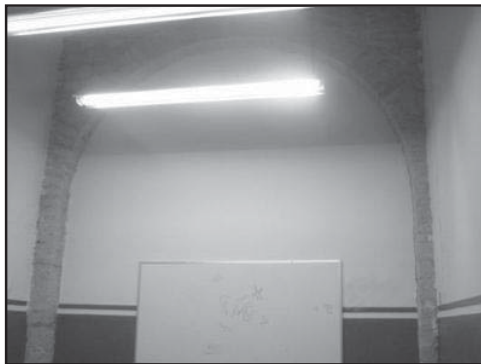
**Imagen 164:** Se divide el espacio del corredor este del segundo patio, se observa falta de iluminación. (Foto: José A. Morales A.)

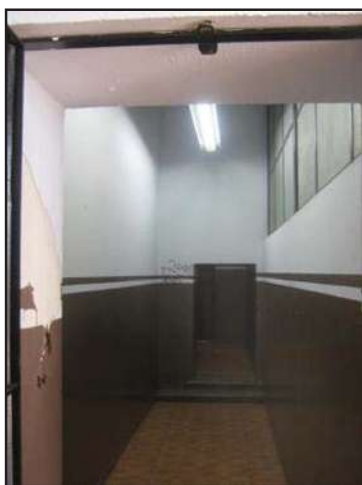
**Imagen 165:** Se divide el espacio para crear el área de baños para mujeres sin ventilación e iluminación creando un pasillo. (Foto: José A. Morales A.)

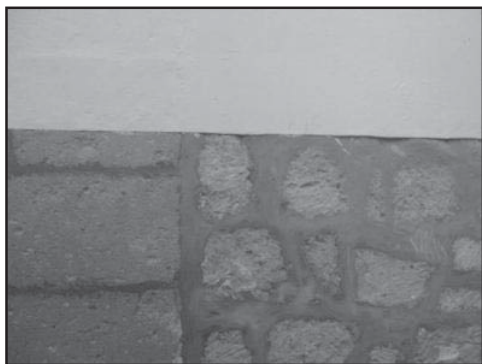
**Imagen 172:** Resane de juntas en mampostería con mortero de cemento. (Foto: José A. Morales A.)
