Proyecto De Restauración del Palacio Episcopal de Valladolid

Tesina que para obtener el Diploma de:
Especialización en Restauración de Sitios y Monumentos Presenta:

M. Arq. Ruggiero Zepeda Maldonado

Morelia, Michoacán, Marzo 2011

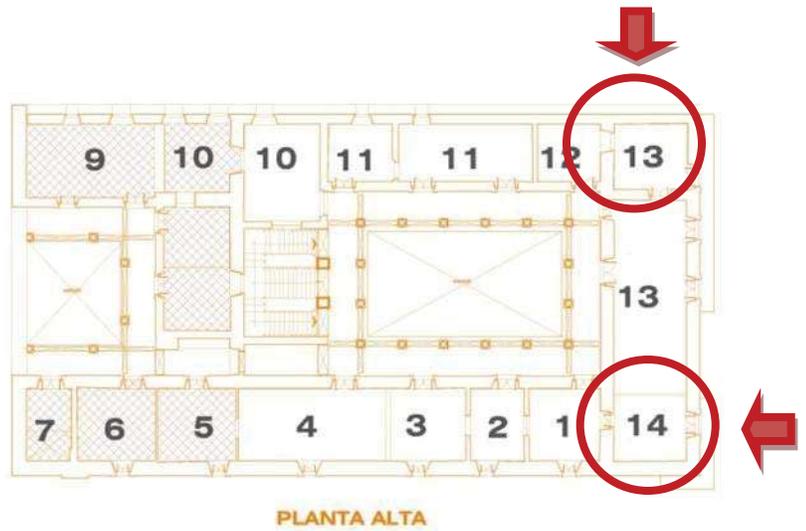
Fig. 70 Ubicación de grietas en el inmueble en la planta alta. Fuente: M. Arq. Ruggiero Zepeda Maldonado.

Como es la caso del inmueble en los espacios 13 y 14 de la planta alta, donde explica el ICOMOS (Ver fig. 70), “ la aparición de daño , en particular de grietas y fisuras no indica necesariamente el riesgo de fallo en una estructura; las grietas y las fisuras pueden liberar tensiones que no son esenciales para el equilibrio (por ejemplo, ciertas fisuras o grietas producidas por asientos del terreno) y pueden permitir, a través de cambios en el sistema estructural, una redistribución beneficiosa de las tensiones”.⁵⁸

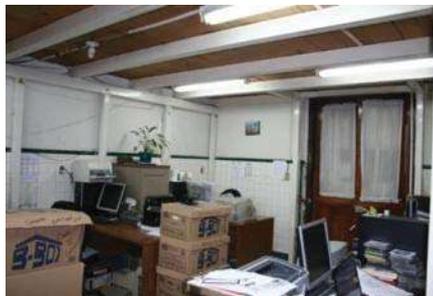
El inmueble presenta alteraciones tanto espaciales como conceptuales debido a las diferentes adaptaciones para los nuevos usos que ha tenido, siendo actualmente las oficinas centrales de la Secretaría de Salubridad en el Estado., con lo cual se origina un deterioro Antrópico que causan los usuarios al provocar las alteraciones para adaptar los espacios con estructuras metálicas tipo mezaninne para nuevas oficinas como se aprecia en las siguientes figuras.(Ver figs. 71-73).

Fig. 73 Estructura Metálica tipo mezaninne en planta baja en área de Epidemiología. Fuente Foto M. Arq. Ruggiero Zepeda Maldonado

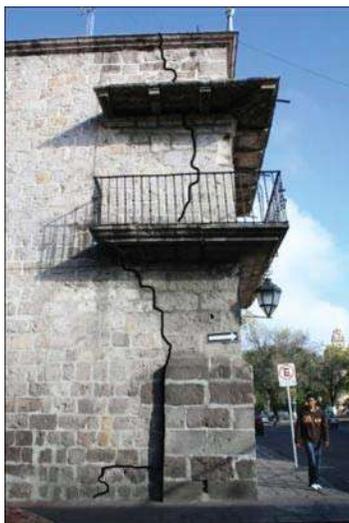
Estructuralmente el inmueble presenta dos asentamientos sobre los espacios 13 y 14 de ambos niveles manifestándose en agrietamiento de las juntas de la piedra de cantería, en el lado norte espacio 14 superior las grietas se presentan desde el cornisamento hasta el nivel de la banqueta. (Ver figs. 74 y 75)

Fig. 74 Grietas en junta de Piedra de Cantería en espacio 14 Fuente: M. Arq. Ruggiero Zepeda Maldonado

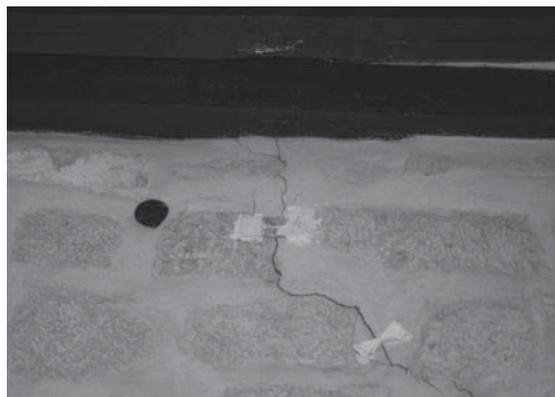
Fig. 75 Grietas en junta de Piedra de Cantería en espacio 13 planta alta. Fuente M. Arq. Ruggiero Zepeda Maldonado

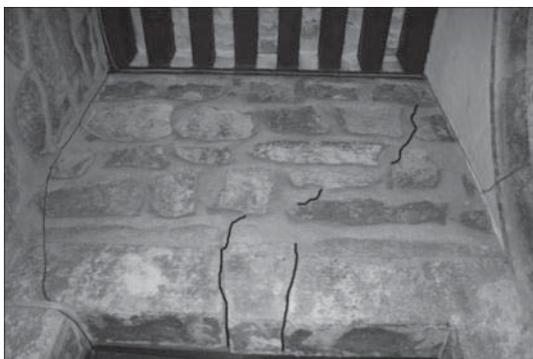
Fig. 76 Desprendimiento de Clave y grietas en juntas de piedra de cantería en el espacio 8. Fuente. M. Arq. Ruggiero Zepeda Maldonado

De igual forma en el segundo patio en el espacio no. 8 planta alta se presenta otro asentamiento que se refleja en el desprendimiento de la clave de cantería en el enmarcamiento. (Ver Fig. 76)

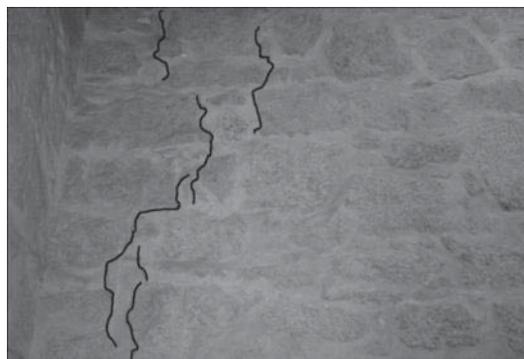
Fig. 77 Grietas en junta de Piedra de Cantería en espacio 14 planta alta. Fuente M. Arq. Ruggiero Zepeda Maldonado

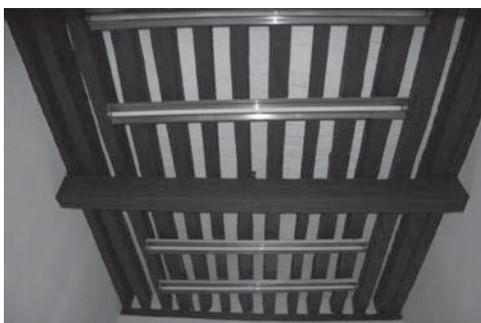
En los entresijos y cubiertas el inmueble presenta varios espacios con vigas amadrinadas, por el deterioro por pudrición de las vigas de madera en la parte de las cabezas, estos deterioros causados por la filtración de agua, aunado al paso del tiempo y a la falta de mantenimiento. (Ver fig. 78 y 79). Las zonas de más riesgo se presentan en el espacio no. 4 de la planta alta donde se registran vigas fracturadas.

Fig. 78 Entresijo con Viga Amadrinada. Fuente: Foto M. Arq. Ruggiero Zepeda Maldonado

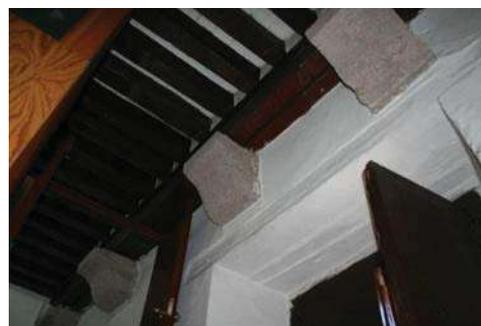
Fig. 79 Cubierta con vigería Amadrinada. Fuente: Foto M. Arq. Ruggiero Zepeda Maldonado

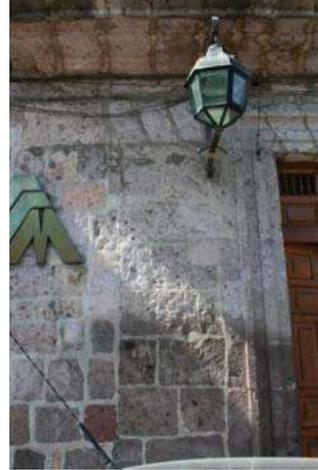
Los deterioros de la planta baja en los materiales y sistemas constructivos como exfoliaciones, disgregaciones y pulverulencia en la piedra de cantería y en las juntas de mortero de cal hasta llegar a su pérdida o en los aplanados hasta llegar a su

Fig. 80 Deterioros en muros por agentes abióticos. Fuente: Foto M. Arq. Ruggiero Zepeda Maldonado

Así mismo, los muros presentan este afecto ya que se les fue retirado el aplanado, lo cual hace que el agua penetre directamente a la piedra.

- Liberar de piezas de cantería que por su deterioro ya no sean factibles de consolidar y posteriormente integrar la cantería nueva.
- Liberar de aplanados deteriorados por agentes bióticos, abióticos y Antrópicos para integrar nuevos aplanados.

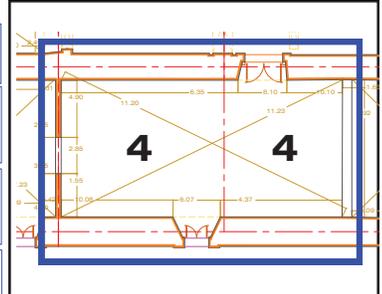
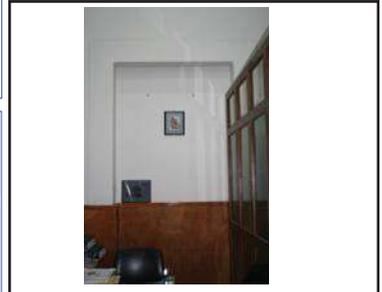
PLANTA ALTA	No DE FICHA	4	CLAVE:	PB	ESPACIO:	4
-------------	-------------	---	--------	----	----------	---

PARTIDA:	MUROS
TIPO DE DETERIORO:	-ESPACIAL , VANO TAPIADO
AGENTE DE DETERIORO:	ANTROPICO
CAUSA:	-PRIVATIZAR EL ESPACIO
OBSERVACIONES:	EL ESPACIO TIENE VANOS TAPIADOS , ASI COMO LOS APLANADOS CON DESPRENDIMIENTOS.

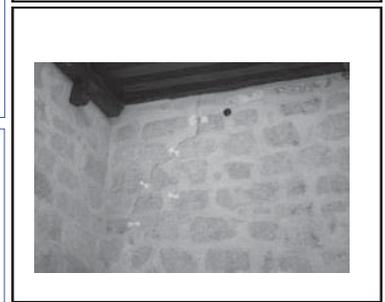
PARTIDA:	MUROS
TIPO DE DETERIORO:	-GRIETA EN MURO DE MAMPOSTERIA DE CANTERIA
AGENTE DE DETERIORO:	FALLA ESTRUCTURAL
CAUSA:	-POSIBLE ASENTAMIENTO
OBSERVACIONES:	SE TIENEN TESTIGOS FECHADOS DESDE 1999, NO PRESENTA AVANCE..

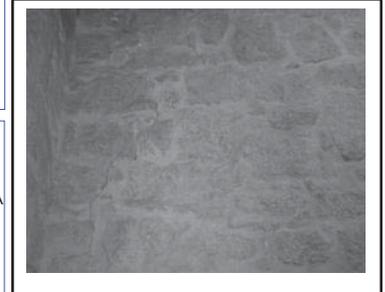
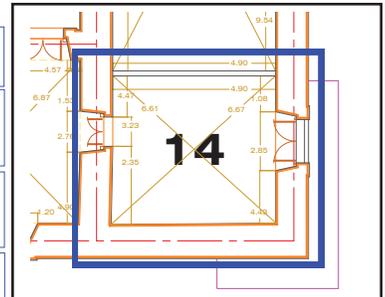
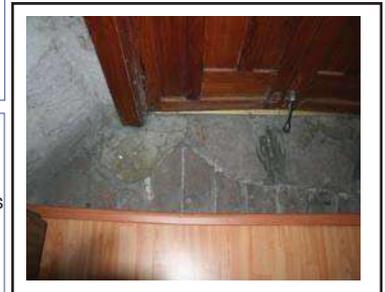
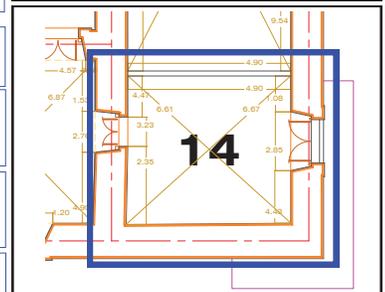
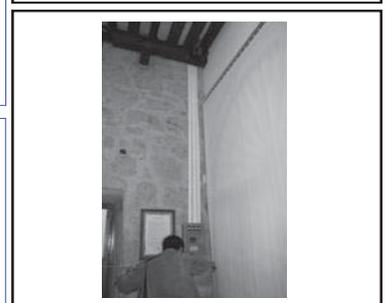
PLANTA ALTA	No DE FICHA	14	CLAVE:	PB	ESPACIO:	14
PARTIDA:	MUROS					
TIPO DE DETERIORO:	-GRIETA EN MURO DE MAMPOSTERIA DE CANTERIA					
AGENTE DE DETERIORO:	-FALLA ESTRUCTURAL					
CAUSA:	-POSIBLE ASENTAMIENTO					
OBSERVACIONES:	LA GRIETA SE PRESENTA DESDE LA CORNIZA EN LA FACHADA HASTA LA PLANTA BAJA.					
PARTIDA:	PISOS					
TIPO DE DETERIORO:	-INJERTOS DE CONCRETO EN PISO DE CANTERIA					
AGENTE DE DETERIORO:	-ANTROPICO,					
CAUSA:	MALA INTERVENCI3N					
OBSERVACIONES:	TIENE UN SOBRE PISO A BASE DE DUELA LAMINADA PARA PERDER LOS DAÑOS QUE TIENE LA DUELA DE MADERA MACHIMBRADA ORIGINAL.					
PARTIDA:	LOSA					
TIPO DE DETERIORO:	- .PUDRICI3N DE LAS CABEZAS DE LAS VIGAS DE MADERA -VIGA AMADRINADA - VIGAS FRACTURADAS					
AGENTE DE DETERIORO:	- - ABIOTICO QUIMICO					
CAUSA:	-FILTRACI3N DE AGUA DE LLUVIA -FALTA DE MANTENIMIENTO					
OBSERVACIONES:	- EL ESPACIO PRESENTA INSTALCIONES VISIBLES

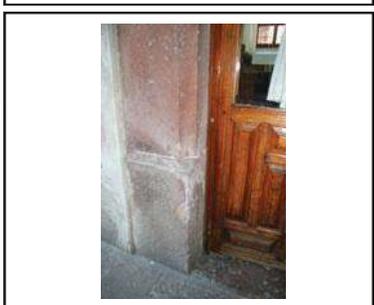
PLANTA BAJA	No DE FICHA	3	CLAVE:	PB	ESPACIO:	3
PARTIDA:	MUROS					
TIPO DE DETERIORO:	-ESPACIAL ESTRUCTURA METALICA					
AGENTE DE DETERIORO:	ANTROPICO					
CAUSA:	-FALTA DE ESPACIO					
OBSERVACIONES:	EL ESPACIO PRESENTA UNA ESTRUCTURA METALICA TIPO MEZANINE PARA ALBERGAR MAS OFICINAS, TENIENDO TODAS LAS INSTALACIONES VISIBLES, .					
PARTIDA:	PISOS					
TIPO DE DETERIORO:	DESGASTE Y DECOLORACION DE PISO DE MOSAICO DE PASTA DE CEMENTO					
AGENTE DE DETERIORO:	ANTROPICO					
CAUSA:	-MALA INTERVENCI3N -FALTA DE MANTENIMIENTO					
OBSERVACIONES:	LA FALTA DE MANTENIMIENTO HA PROVOCADO LEL DETERIORO EN LOS PISOS ADEMAS DE MODIFICAR LOS NIVELES ORIGINALES DEL PISO.					
PARTIDA:	MUROS					
TIPO DE DETERIORO:	-.EXFOLIACI3N Y PULVERULENCIA EN JAMBAS DE MARCO DE PUERTA DE PIEDRA DE CANTERIA LABRADA					
AGENTE DE DETERIORO:	ABIOTICO QUIMICO					
CAUSA:	-HUMEDAD					
OBSERVACIONES:	TODOS LOS MUROS EN ESTE NIVEL PRESENTA HUMEDAD HASTA EL 1.50 MTS DE ALTURA.
