Refuncionalización de la capilla de la Hacienda de Queréndaro, Michoacán.

Consolidación de estructura e integración de cubierta

Tesina para obtener el grado de especialista en
Restauración de Sitios y Monumentos que presenta:

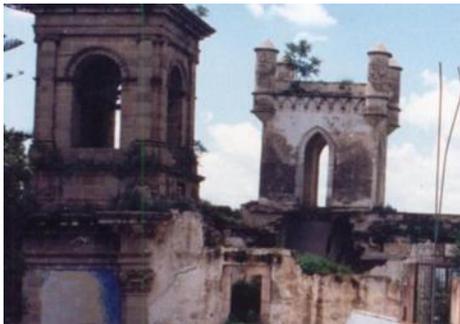
Figura 18 Vista de las torres, se aprecia el boquete en el muro bajo el cerramiento de la torre norte - foto tomada por Jaime Vargas

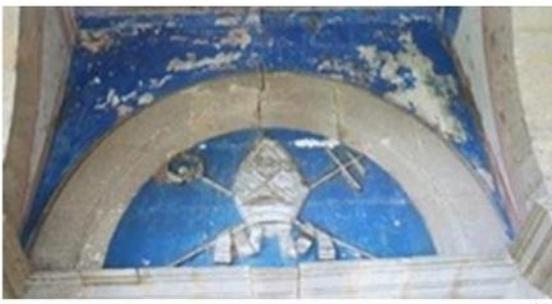
<p>Detalle fotográfico</p>	
Asentamiento de sillares			
Agente			
Abiótico: Agua (rfo cercano)			
Causa			
Asentamiento del terreno			
<input checked="" type="radio"/> Deterioro <input type="radio"/> Alteración

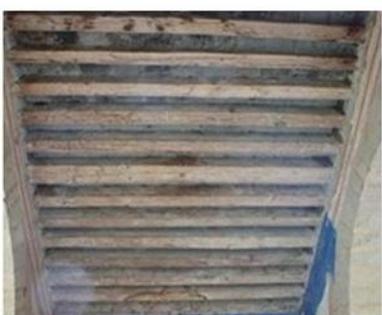
<p>Detalle fotográfico</p>	
Vigas podridas y apolilladas			
Agente			
Abiótico: Agua (lluvia)			
Causa			
Falta de cubiertas			
<input checked="" type="radio"/> Deterioro <input type="radio"/> Alteración

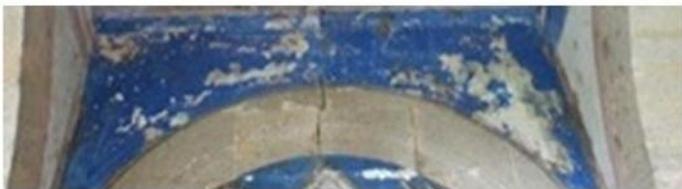
<p>Detalle fotográfico</p>	
Pérdida de acabados			
Agente			
Abiótico: Agua (lluvia)			
Causa			
Falta de cubiertas

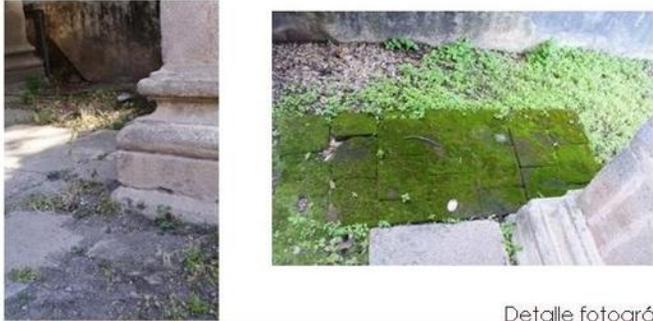
<input checked="" type="radio"/> Deterioro <input type="radio"/> Alteración Microflora Agente Temperatura y humedad propicias para su desarrollo Causa Pino de 40 m que bloquea luz solar

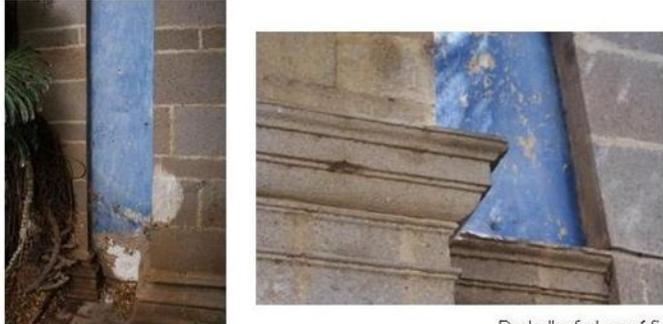
<p style="text-align: right;">Detalle fotográfico</p>
<input checked="" type="radio"/> Deterioro <input type="radio"/> Alteración Desprendimiento de pintura Agente Antrópico Causa Falta de mantenimiento

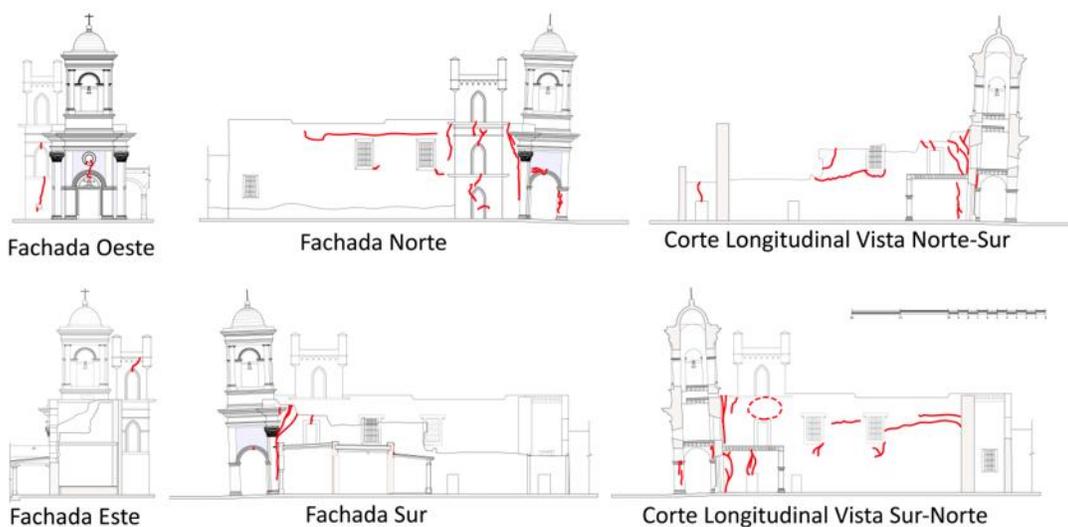
En cuanto al estado actual del inmueble, es posible observar extensos deterioros en todo el inmueble, pero los que involucran a la estructura se consideran en este trabajo como los más apremiantes, primero que nada la torre nártex presenta un desplome de 2° y se pueden observar fracturas en prácticamente todos los muros. Como ya se había mencionado, la cubierta ha desaparecido casi por completo y la parte superior del muro sur también. Otro deterioro estructural muy recurrente es el asentamiento de claves y dovelas, sobre todo en la torre nártex y en el retablo.

Figura 53 Fachadas y cortes del inmueble, en rojo se señalan las fracturas que presenta- elaborado por el autor

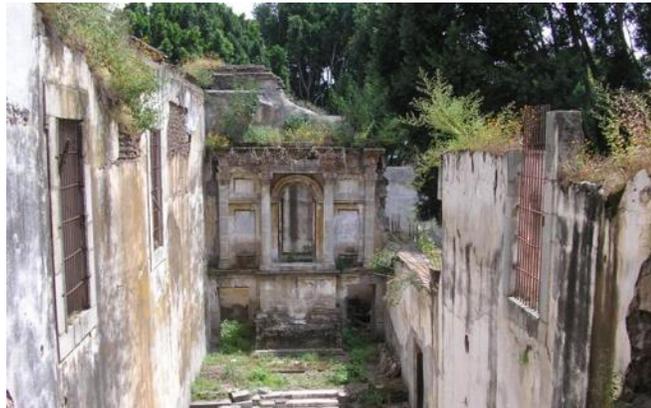
Los muros de la nave se encuentran desplomados y en la parte sur se ha derrumbado un buen porcentaje de ellos, esto lo causa la falta de cubierta, ya que ella es el elemento que cierra el marco estructural en este sistema constructivo, por lo que al faltar ella, no existe elemento que limite el movimiento de la parte alta de los muros. Esto también es la causa de fracturas horizontales que se manifiestan en la cara interior del muro norte a $\frac{3}{4}$ de su altura.

Figura 56 Vista de la nave donde se aprecia el estado de sus muros - foto tomada por el autor

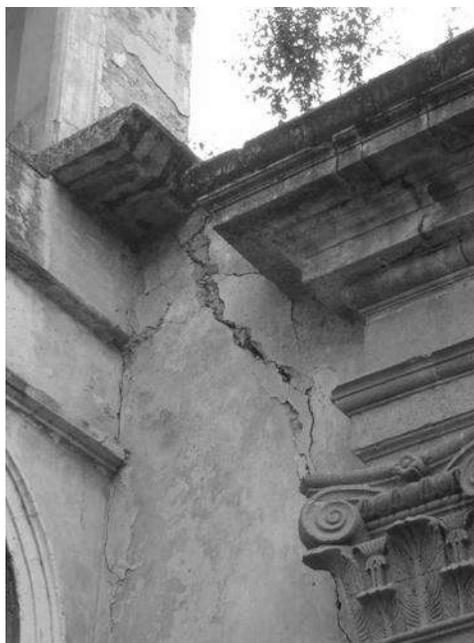
Los muros laterales, en su parte cercana a la torre nártex y en su parte superior presentan fracturas que comienzan en la cima del muro a alrededor de un metro y medio de ella y que descienden en diagonal cerca de dos metros hasta la torre, fueron provocadas por la inclinación de la torre 2°, esto también provocó el asentamiento de sillares en el muro oeste y fracturas verticales en el interior de la nave en la zona del sotocoro, por lo que es necesario averiguar si esta inclinación se ha detenido o sigue avanzando.

Figura 57 Fractura en el muro norte causada por el asentamiento diferencial - foto tomada por el autor

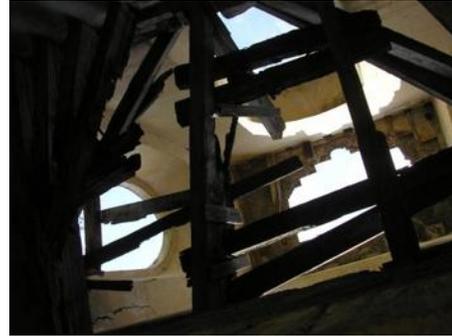
Las torres se enfrentan a una situación similar, en la torre nártex el agua pudrió la madera de las escaleras, pero aún conserva sus entrepisos (aunque con manchas de humedad) gracias a que la cubierta es una bóveda de piedra, lo que impide que el agua se acumule en ella. Por lo tanto el agua que afecta el interior de la torre es la que entra por los vanos. La otra torre tenía una cubierta plana de viguería y terrado, que por la falta de mantenimiento y la acción de los elementos se deterioró y se cayó, permitiendo la entrada de agua a su interior, provocando que las escaleras y los entrepisos se pudrieran.

Figura 58 Entrepisos de la torre norte - foto tomada por el autor

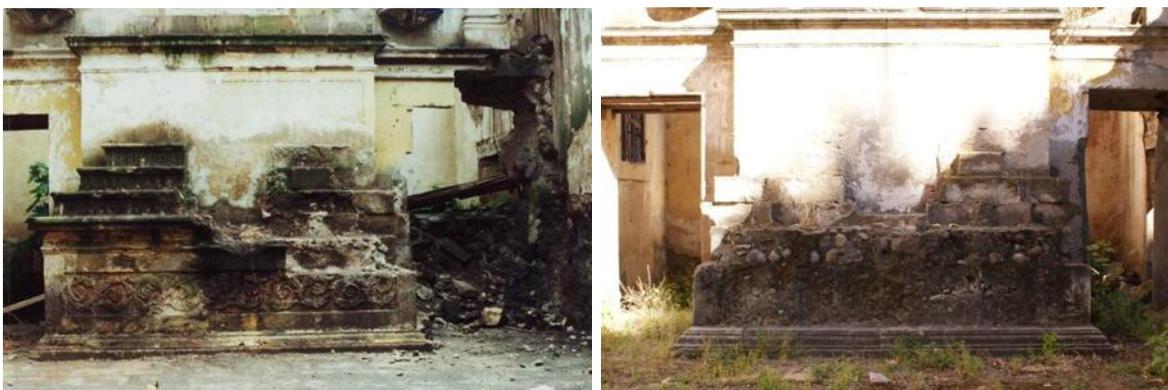
Los ornamentos que presentan mayor deterioro son los del retablo, han perdido sus acabados debido al intemperismo y macro y microflora los han invadido, disgregando sus elementos. El intradós del arco estaba decorado con yeso de manera que parecía un casetonado con crisantemos, sin embargo la desestabilización de la estructura ha fracturado y asentado dovelas, desprendiendo el yeso. El altar ha perdido casi todas sus molduras, quedando sólo el relleno irregular y algunas piezas decoradas. De hecho una gran parte del deterioro de este elemento y de las pérdidas de su materialidad original que manifiesta son relativamente recientes, como se puede observar en las imágenes, una data de 1990 y la otra de 2010, en 20 años se ha perdido el altar casi completamente.

Figura 61 Comparación del estado del altar en 1990 a la izquierda, y en 2010 a la derecha - foto izquierda tomada por Jaime Vargas, derecha tomada por el autor

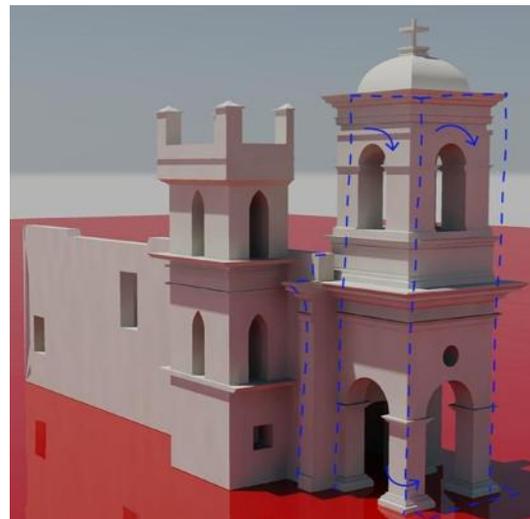
En la figura 62 se observa la torre en su concepción original, a plomo, y en líneas punteadas la inclinación que sufre la torre. El problema principal es que las fracturas en la columna izquierda revelan que está sometida a torsoflexión, por lo que de alcanzar su límite podría explotar y entonces si se vendría abajo toda la estructura. Se recomienda monitorear muy de cerca las fracturas para detectar cualquier cambio, ya que de aumentar existiría la necesidad de poner cinchos.

Figura 62 Desplome de la torre – elaborado por el autor

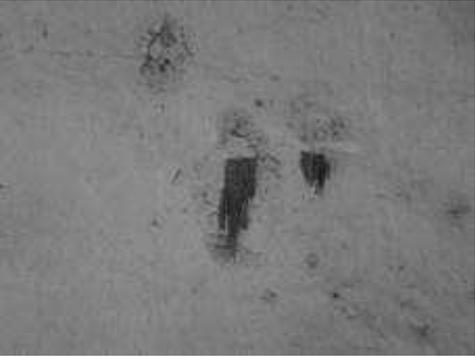
Avisperos en muros	
Agente	
Biótico: Insectos: avispas	
Causa	
Falta de cubiertas, ventanas, puertas y mantenimiento	Detalle fotográfico

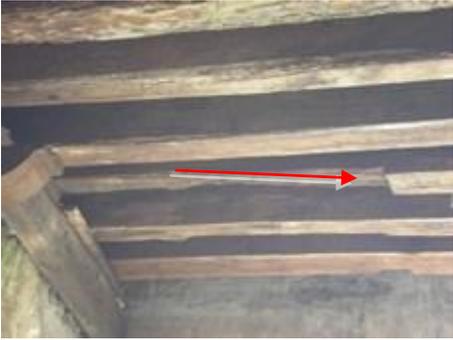
Arreglo inadecuado de viga	
Agente	
Antrópico	
Causa	
Mala integración	Detalle fotográfico

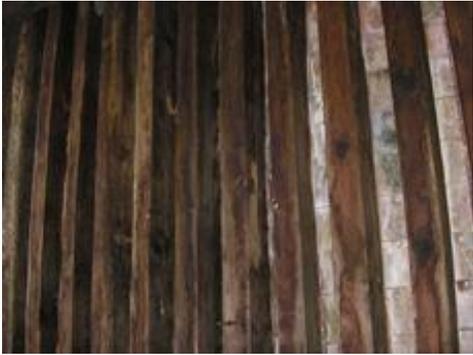
Vigas podridas y apolilladas	
Agente	
Abiótico: agua, biótico: polillas	
Causa	
Falta de cubiertas	Detalle fotográfico

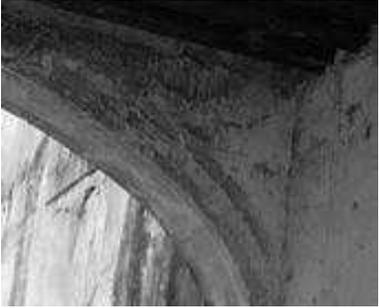
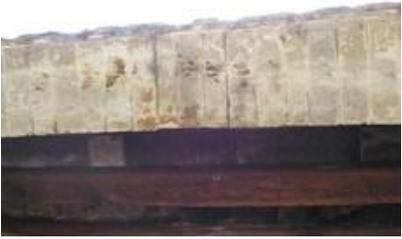
Pérdida de acabado	
Agente	
Abiótico: intemperismo	
Causa	
Falta de cubiertas	Detalle fotográfico

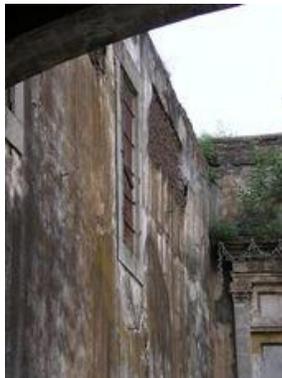
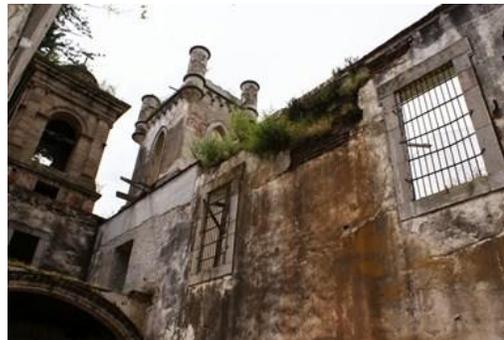
<input checked="" type="radio"/> Deterioro	<input type="radio"/> Alteración
Manchas de humedad	
Agente	
Abiótico: agua (de lluvia)	
Causa	
Falta de cubiertas

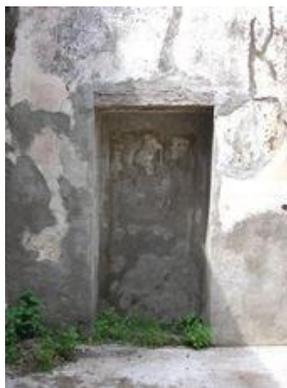
<input type="radio"/> Deterioro	<input checked="" type="radio"/> Alteración
Apertura y tapiado de vano	
Agente	
Antrópico	
Causa	
Mala integración

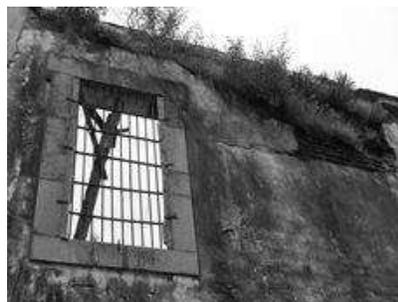
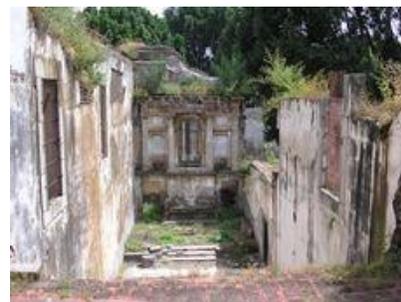
<input checked="" type="radio"/> Deterioro	<input type="radio"/> Alteración
Macroflora	
Agente	
Abiótico: agua y material del adobe	
Causa	
Falta de cubiertas

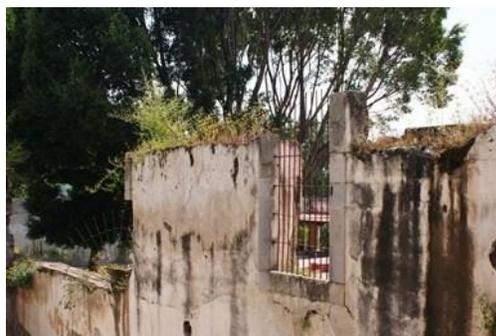
<input checked="" type="radio"/> Deterioro	<input type="radio"/> Alteración
Derrumbe	
Agente	
Desestabilización estructural	
Causa	
Falta de cubiertas

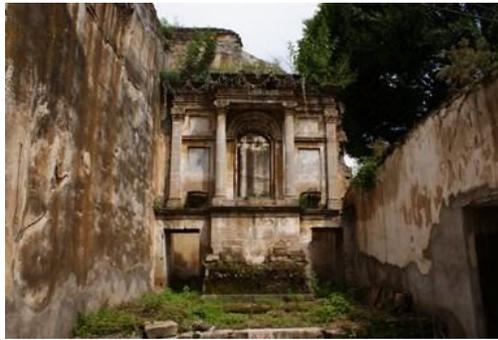
<input checked="" type="radio"/> Deterioro	<input type="radio"/> Alteración
Manchas de humedad	
Agente	
Abiótico: agua y material orgánico en suelo	
Causa	
Falta de cubiertas

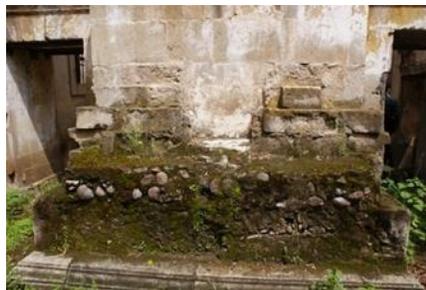
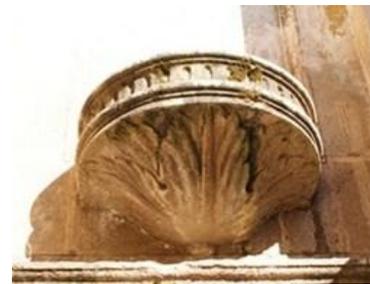
<input checked="" type="radio"/> Deterioro	<input type="radio"/> Alteración
Microflora	
Agente	
Abiótico: agua	
Causa	
Falta de cubiertas

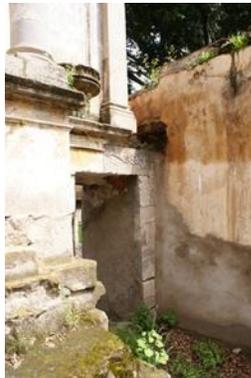
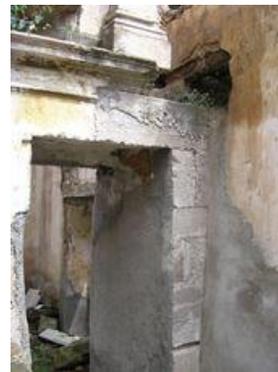
<input type="radio"/> Deterioro	<input checked="" type="radio"/> Alteración
Aplanados de cemento-arena	
Agente	
Antrópico	
Causa	
Mala integración

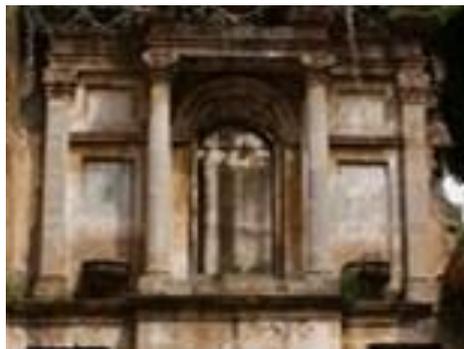
<input checked="" type="radio"/> Deterioro	<input type="radio"/> Alteración
Pérdida de acabados	
Agente	
Intemperismo	
Causa	
Falta de cubiertas
