PROYECTO DE CONSERVACIÓN DEL TEMPLO DE SANTIAGO APÓSTOL EN LA TENENCIA DE CAPULA DEL MUNICIPIO DE MORELIA, MICHOACÁN.

TESINA PARA OBTENER EL DIPLOMA DE ESPECIALISTA EN
RESTAURACIÓN DE SITIOS Y MONUMENTOS HISTÓRICOS

Arq. Rayito Flores Pelcastre

Morelia, Michoacán, Octubre 2013.

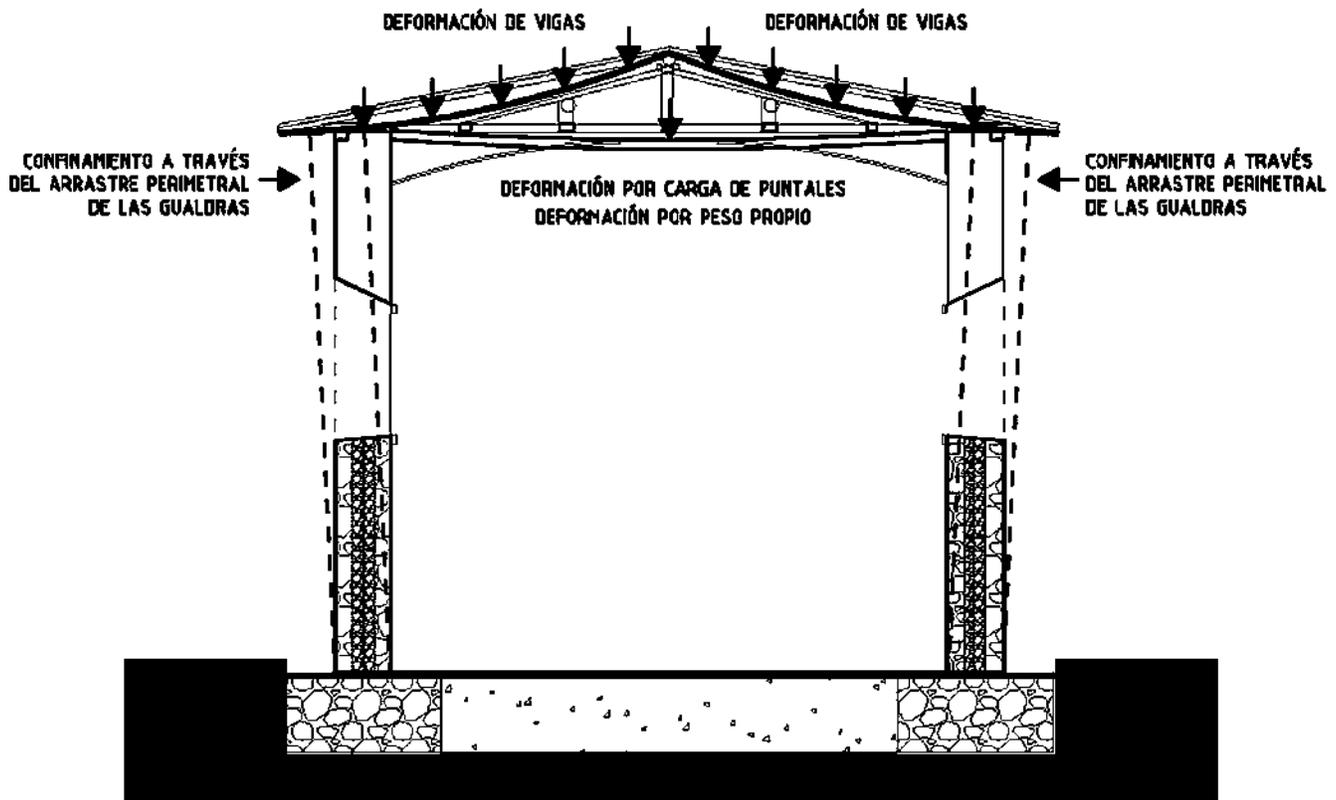
Gráfico 10. Análisis de deformaciones del inmueble.

en el perímetro del exterior e interior del inmueble no presenta ningún tipo de grieta sino humedades homogéneas por capilaridad a 1.00m de altura, donde se intensifica en temporada de lluvias.

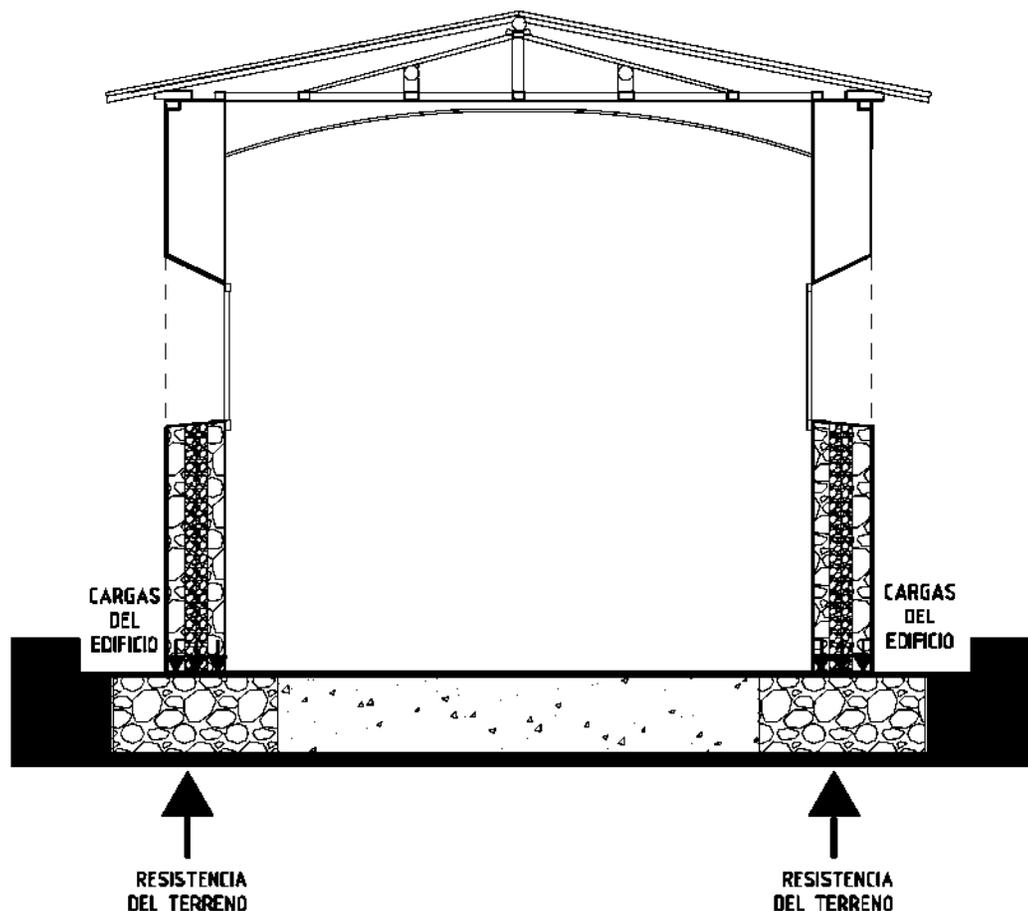
Gráfico 11. Análisis de deformaciones del inmueble

Las características son fisuras de manera horizontal mayor a 10 cms en su mayoría de las indicadas en los planos de deterioros, se percibe que el agente de deterioro es la humedad ya que la filtración de agua es por medio de los recovecos de algunas tejas mal puestas.

La humedad que provoca un deterioro más fuerte ha sido en la zona del ábside donde los escurrimientos pluviales han seguido a la bóveda de cerchones y tablonos afectando el cielo raso. Sin embargo no presenta fallas estructurales como pérdida de piezas o inestabilidad.

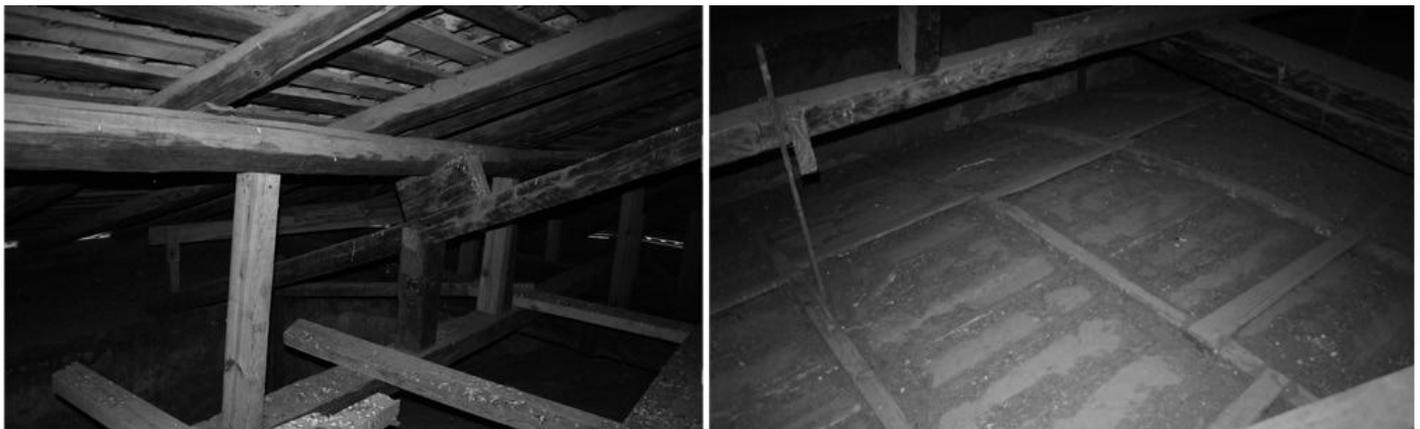
Imagen 66 y 67. Sistema estructural actual del inmueble.

Las alteraciones que han sufrido varios elementos de la estructura, el motivo fundamental es la humedad, presenta además en la bóveda de cerchones suciedad por deterioro biótico por el guano de los pájaros, por lo que el adecuado diagnóstico referente a indicar el grado de patología que sufre el material, el tipo de fisura y ubicación del elemento estructural debe ser de manera especializado ya que podríamos incurrir en dañar más al inmueble y esto es un error como intervención.
