Universidad Michoacana de
San Nicholas de Hidalgo
Facultad de Arquitectura

Restauración De La Capilla De La Santa Cruz En La Comunidad Del Aguacate En Uriangato, Guanajuato.

Tesina para obtener el grado de especialista en
Restauración de Sitios y Monumentos

Morelia, Michoacán, Noviembre del 2013

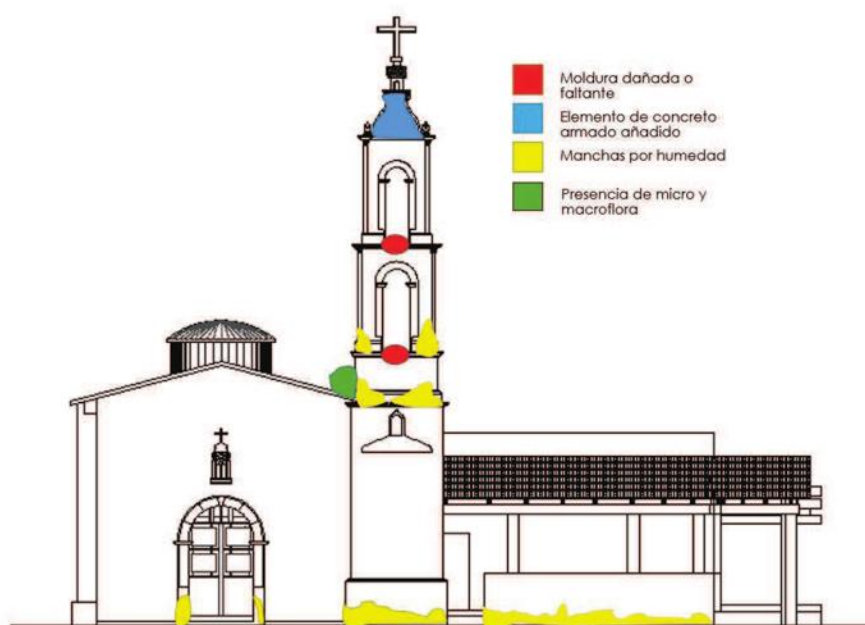
- Faltante o desprendimiento de acabados
- Juntas erosionadas
- Manchas por humedad
- Vigería dañada o faltante
- Escalera deteriorada en el interior de la torre
- Piso dañado o faltante
- Moldura dañada o faltante
- Faltante de ventana
- Presencia de microflora
- Presencia de macroflora
- Material azolvado
- Ventana tapiada
- Aplanado de mortero de cemento
- Elemento de concreto armado añadido

Figura 40. Esquema de daños en el inmueble. Elaboró: MRBR.

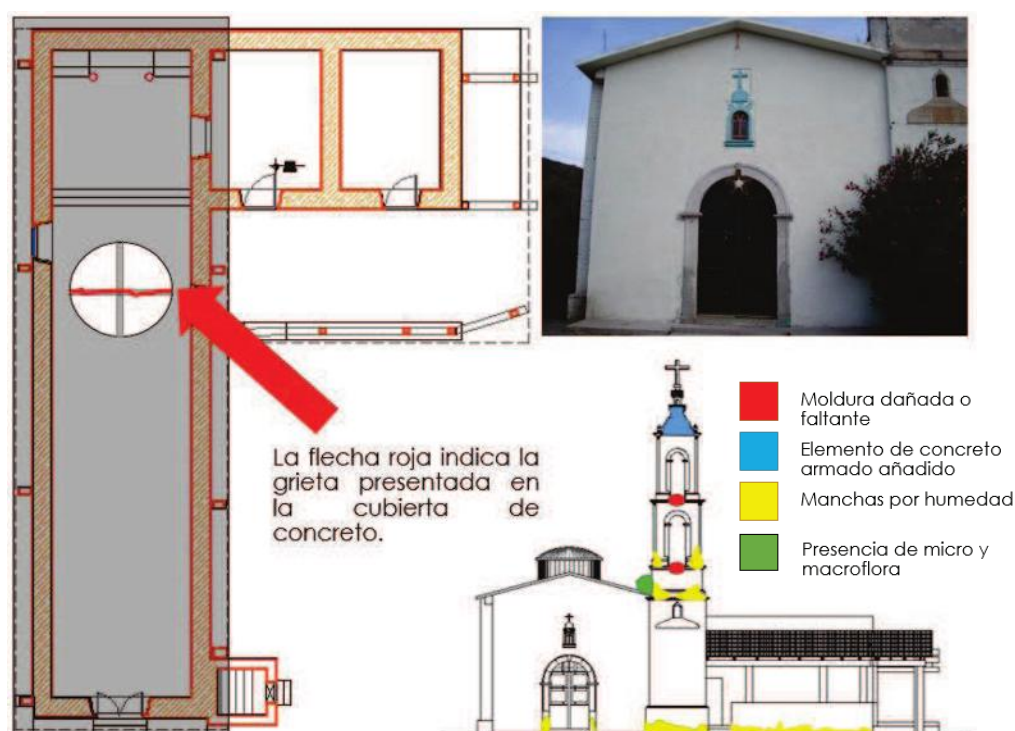
En la imagen se muestra el estado actual en planta y alzado del inmueble, como se podrá observar no se cuentan con más daños visibles en la estructura que solo una grieta en la cubierta de concreto que fue agregada posteriormente, no se puede determinar con exactitud la causa que originó la grieta, por lo que se propone que para tal análisis se realicen pruebas a la estructura para determinar su resistencia, deformaciones, esfuerzos y de qué forma influyen los agregados posteriores. Otros factores que podrían indicar que no hay daños es que no se notan fisuras, desconexiones, aplastamientos o desplomes que son efectos que pueden ocasionar una influencia en la estructura y en el propio comportamiento estructural, debido a esto se vuelve a reiterar que convendría llevar a cabo la elaboración de pruebas que compruebe que esto en realidad es un hecho y no una especulación.

Figura 41. Indicación de grieta que presenta la cubierta de concreto. Elaboró: MRBR.

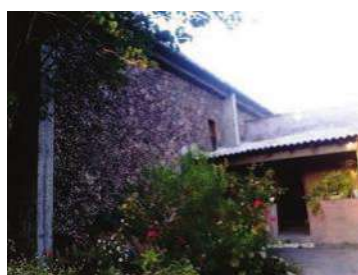
Figura 42. Contrafuertes de concreto agregados para sostener la cubierta. Foto: MRBR.

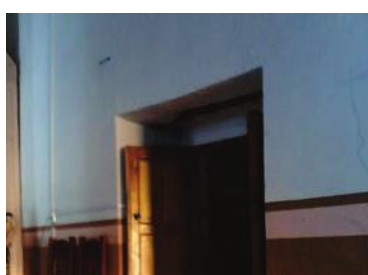
Figura 43. Indicación de grieta en presbiterio a un lado del vano de acceso a sacristía. Foto: MRBR.

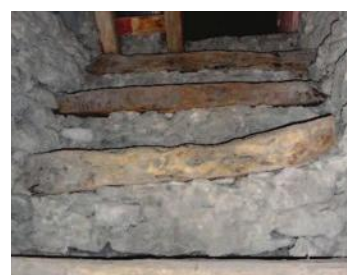
En el interior de la torre fue construida una estructura provisional a base de madera para poder acceder al nivel superior, en la parte del basamento de la torre el sistema constructivo es distinto, el cual fue realizado a base de piedra, mezcla de cemento-cal-arena y madera, la cual también ya está en mal estado y es necesario sustituirla antes de que se derrumbe. Estos datos fueron obtenidos en base a la observación del sistema constructivo, no se realizaron pruebas de laboratorio para saber cuáles materiales fueron empleados. En caso de querer retomar este documento como parte de la ejecución del proyecto o como apoyo para futuras consultas, se asienta que es necesaria la elaboración de estas pruebas y ensayos para poder determinar datos concretos.

Figura 44. Escalera deteriorada en el basamento del interior de la torre. Foto: MRBR.

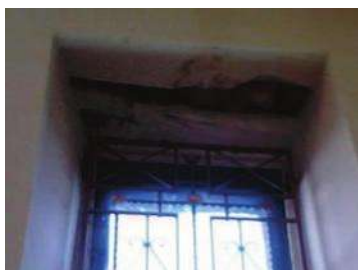
Los vanos en el interior del inmueble presentan principalmente disgregación de material por mal uso y falta de mantenimiento.

Figura 48. Cerramiento de vano de ventana en nave. Foto: MRBR.

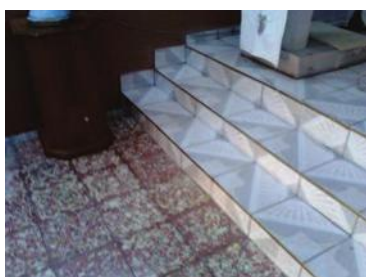
En el exterior del inmueble no hay pisos solamente se tiene el terreno natural en el que fue desplantado. En el acceso a la nave hay dos desniveles de concreto y en el interior se tiene azulejo de color rojo y en el presbiterio vitropiso, en los anexos se tiene un aplanado de losa de concreto en la sacristía y el patio que la comunica con la bodega, y dentro de la bodega: baldosa de barro rojo recocido, el cual presenta piezas desprendidas y quebradas. Lo demás no presenta deterioros visibles.

Figura 51. Pisos en nave. Foto: MRBR.

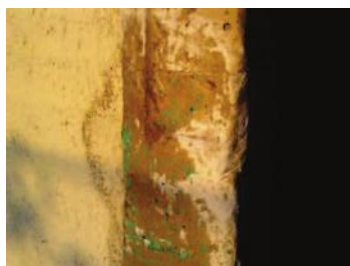
Los acabados en el exterior también presentan deterioros, pero principalmente se trata de presencia de microflora y macroflora, humedades, disgregación de materiales, desprendimiento de pintura, etc. Que han sido provocados por el intemperismo y la falta de mantenimiento.

Figura 54. Deterioros en sillares de cantería en el marco de puerta de acceso. Foto: MRBR.

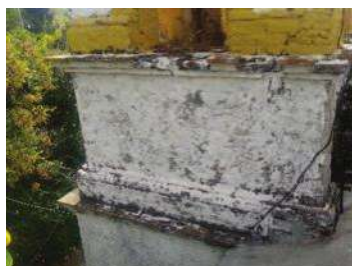
Figura 55. Deterioros en el primer cuerpo de la torre. Foto: MRBR.

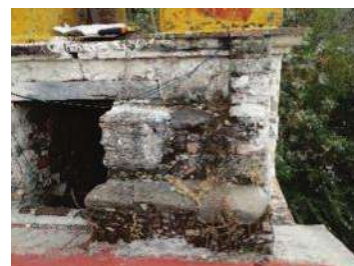
Figura 56. Presencia de microflora y macroflora en torre. Foto: MRBR.

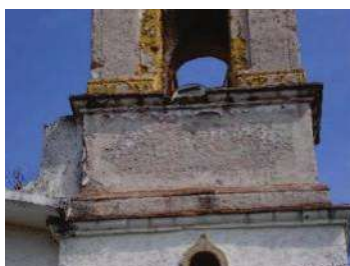
Figura 57. Deterioros en elementos ornamentales de torre. Foto: MRBR.

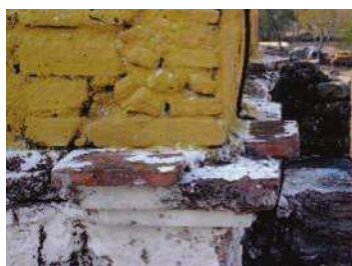
Figura 58. Deterioros en elementos ornamentales de torre (ampliación). Foto: MRBR.

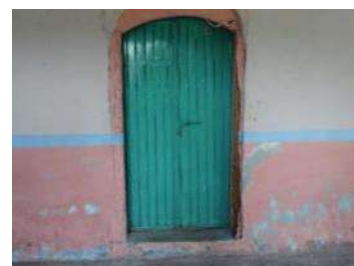
Figura 59. Deterioros en pintura en los exteriores de sacristía y bodega. Foto: MRBR.

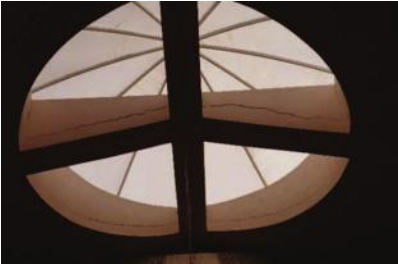
Espacio	Nave		
Ficha No.	01		
Clave	R-AD-01		
X	Deterioro		Alteración
Fisura

Agente			
Desestabilización estructural			
Causa			
Mal diseño de estructura		Detalle fotográfico	
X	Deterioro		Alteración
Manchas por humedad

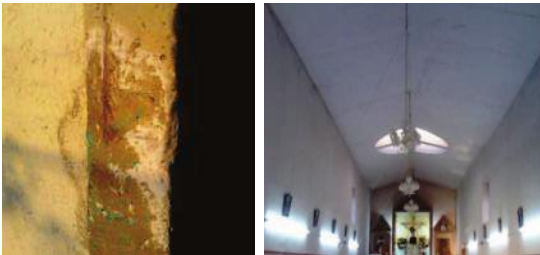
Agente			
Abiótico (agua de lluvia)			
Causa			
Intemperismo		Detalle fotográfico	
X	Deterioro		Alteración
Ruptura o disgregación de piedra

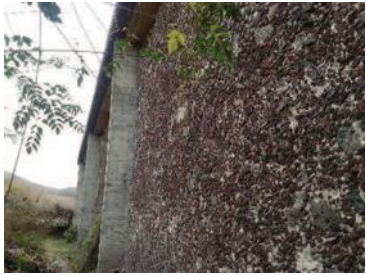
Agente			
Antrópico			
Causa			
Falta de mantenimiento		Detalle fotográfico	
	Deterioro	X	Alteración
Aplanado de mortero de cemento

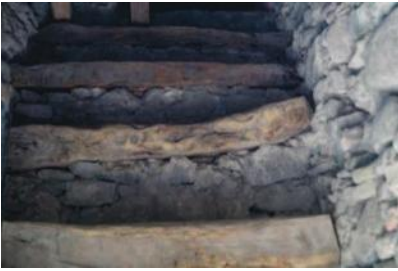
Detalle fotográfico
Escalera deteriorada			
Agente			
Antrópico			
Causa			
Inestabilidad estructural			
X Deterioro	Alteración

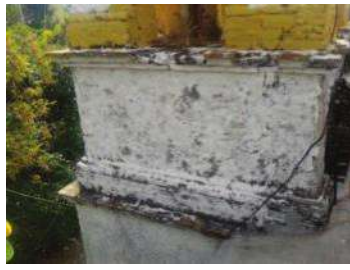
Detalle fotográfico
Presencia de Microflora y Macroflora			
Agente			
Biológico			
Causa			
Humedades			
X Deterioro	Alteración

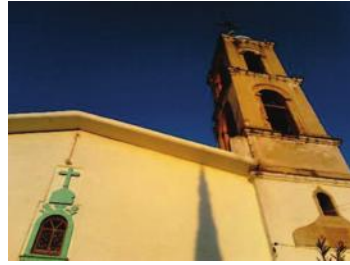
Detalle fotográfico
Desprendimiento de acabados			
Agente			
Físico-Antrópico			
Causa			
Temperaturas, descuido

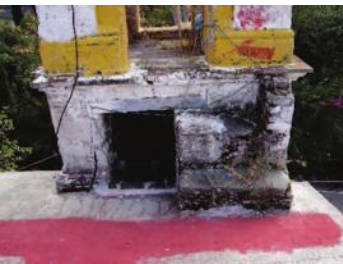
Detalle fotográfico	
Presencia de Microflora y Macroflora					
Agente					
Biológico					
Causa					
Humedades					
X	Deterioro	Alteración
