UNIVERSIDAD MICHOACANA DE SAN NICÓLAS DE HIDALGO

Tesina

**Restauración del Templo Parroquial
de San Juan Bautista en Tiripetío, Mich.**

Morelia, Michoacán. Enero de 2014

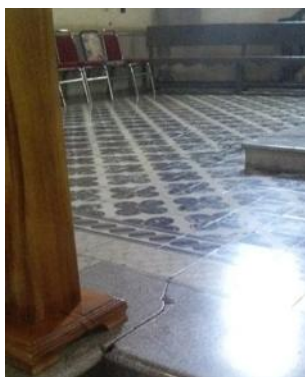
En el área del presbiterio, el piso junto con el firme presenta fracturas, presumiblemente de asentamientos.

Ilustración 47. Fracturas de piso en la baldosa de cemento y firme.
Fuente: Fotografía del autor. 2012

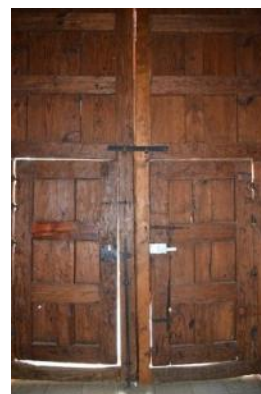
Se observa un marcado cambio de nivel del interior del templo con respecto al atrio, lo que dificulta el acceso a personas minusválidas y de la tercera edad.

Ilustración 48. Cambio de nivel en acceso de templo

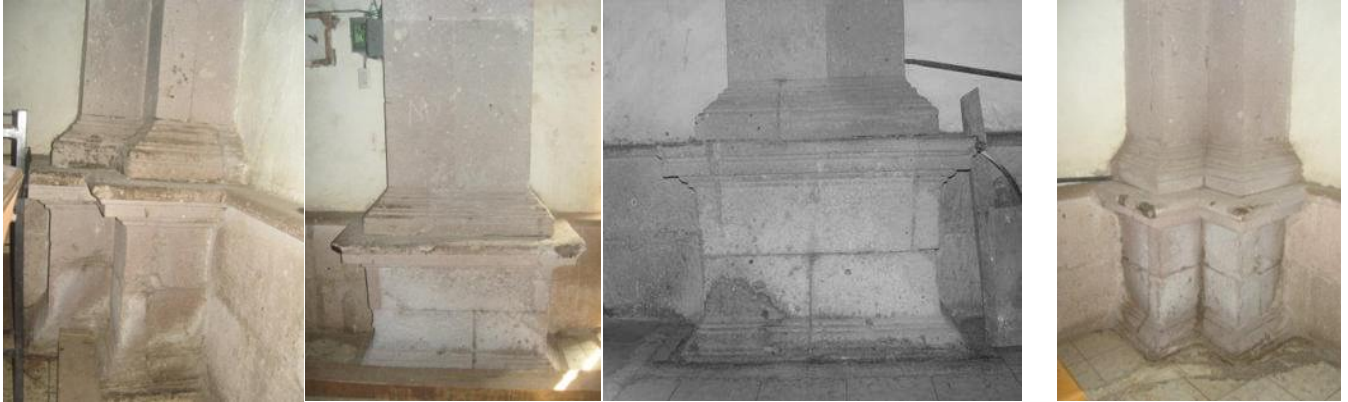
Todas las pilastras que se encuentran en los ejes que conforman el perímetro interior del templo, presentan distintos grados de deterioro

Ilustración 51. Estado de deterioro de pilastras de Eje 14.
Fuente: Fotografía del autor. 2012

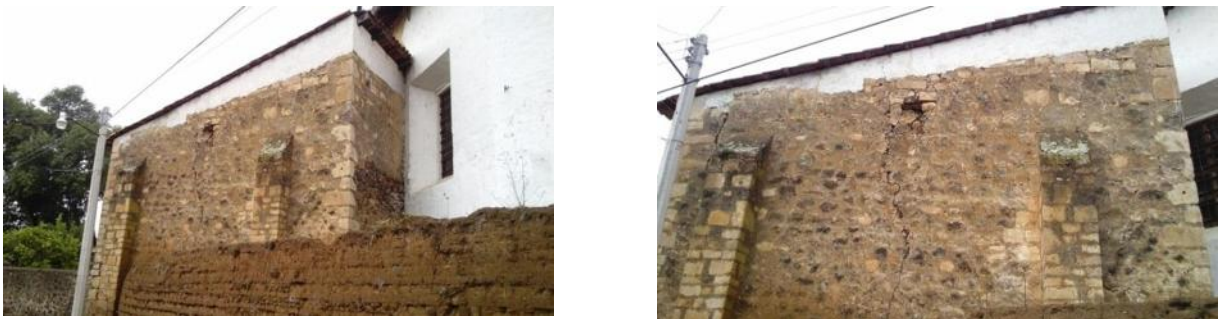
Ilustración 52. Fracturas en exterior de sacristía.
Fuente: Fotografía del autor. 2012

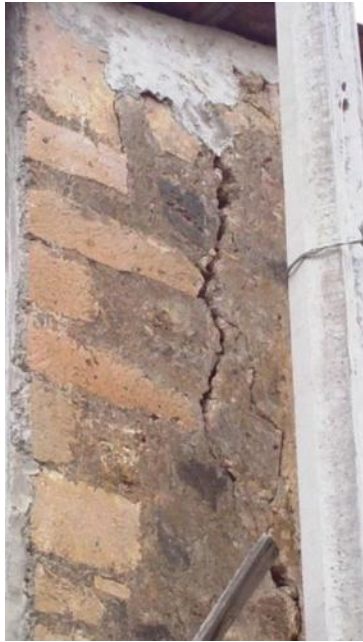
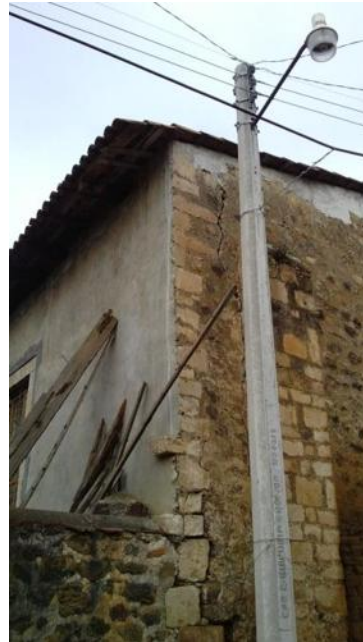
Ilustración 53. Fracturas en exterior de sacristía.
Fuente: Fotografía del autor. 2012

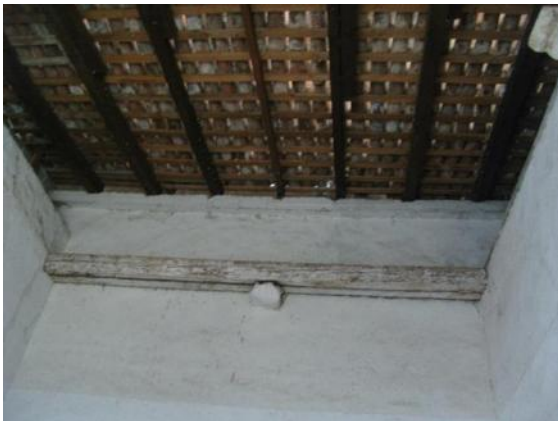
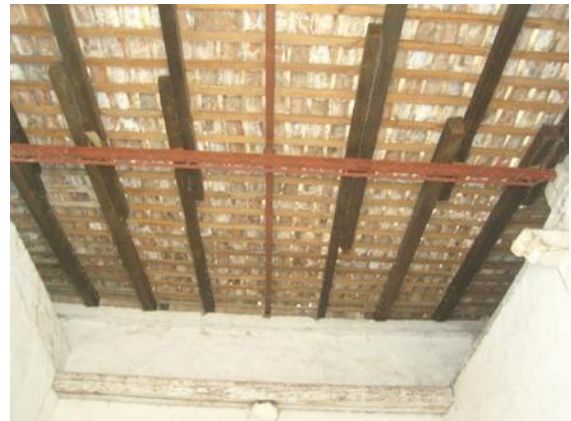
DALA DE CERRAMIENTO DE CONCRETO ARMADO, PERIMETRAL EN SACRISTIA Y ANTESACRISTIA, ASI COMO VIGA DE ACERO AL CENTRO DE LOS MISMOS CLAROS

Ilustración 54. Techumbre vista interior de sacristía y antesacristía.
Fuente: Fotografía del autor. 2012

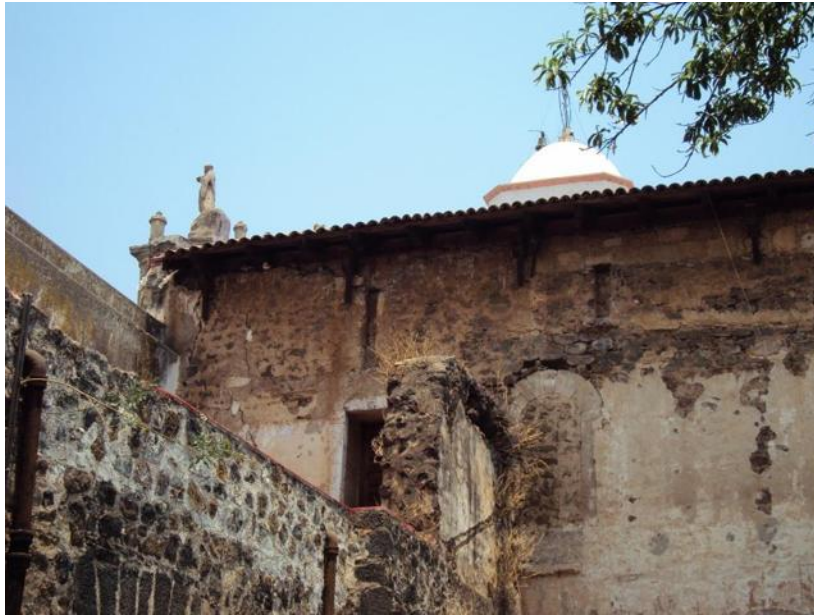
FRACTURAS EN MURO FORMERO SUR. ESQUINA CON MURO PONIENTE DE FACHADA PRINCIPAL

Ilustración 55. Vista de acceso a coro. Muro sur, desde anexo.
Fuente: Fotografía del autor. 2012

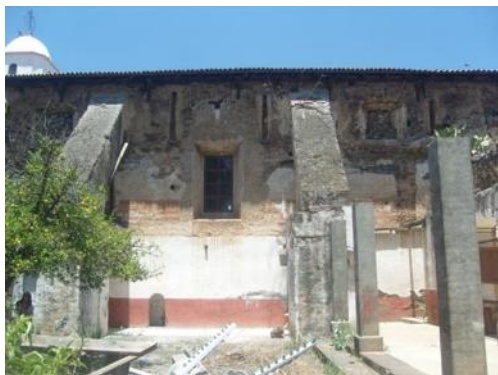
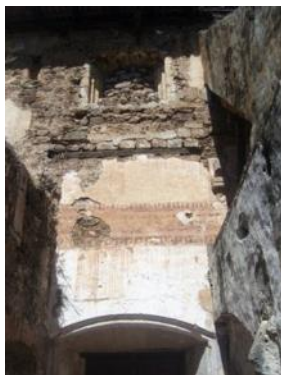
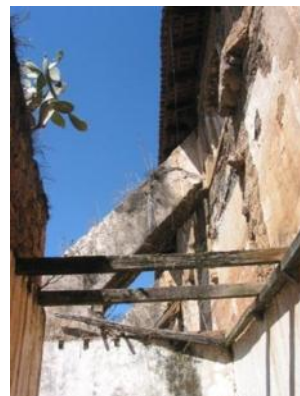
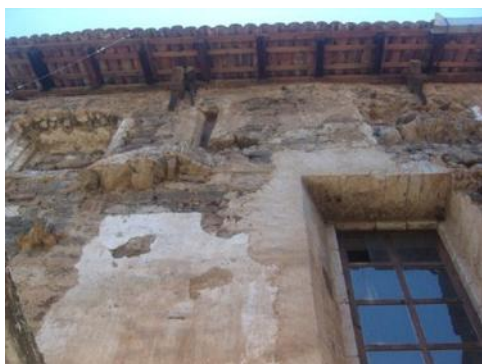
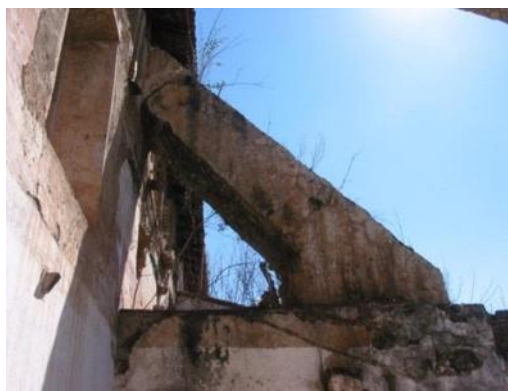
FRACTURAS EN CONTRAFUERTE. ANEXO SUR

desplome hacia el interior del templo, motivando que pierda el contrafuerte su área de apoyo, propiciando el fracturado de las uniones del mismo al muro.

Ilustración 66. Area de contrafuertes. Vista desde anexo.
Fuente: Fotografía del autor. 2012

Sera necesario realizar pruebas de niveles de plomo en muros para corroborar esta hipótesis, así como de ultrasonido a las bases de los contrafuertes para verificar si son de material estable y solido o solo su perímetro lo es, conteniendo a su centro solo material de baja calidad como relleno.

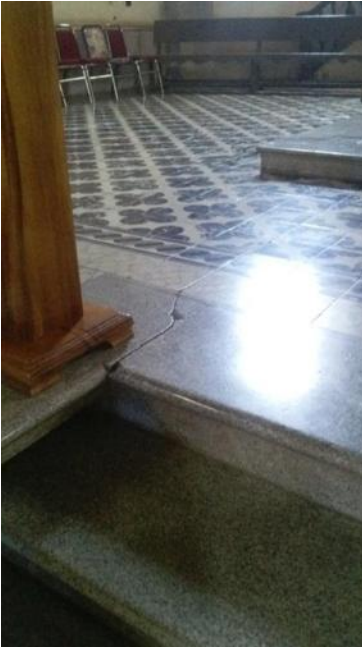
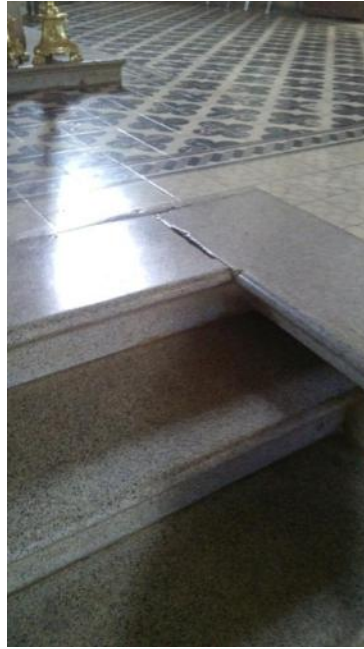
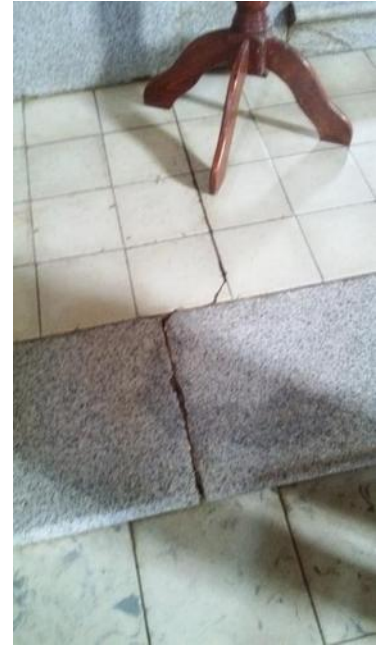
Hay un cambio de nivel del piso de la nave principal al ábside, en el cual está marcado visiblemente fracturas a ambos lados de la escalinata que dirige al altar.

Teoría: las cargas verticales al descargar sus esfuerzos sobre el terreno requieren de un área de transmisión acorde a las mismas que permiten disiparlas; al carecer de esta área (marcada por el desnivel) van produciendo desplazamientos laterales originados por los empujes con la consiguiente fractura del piso

Ilustración 68. Fracturas de piso en presbiterio.
Fuente: Fotografía del autor. 2012

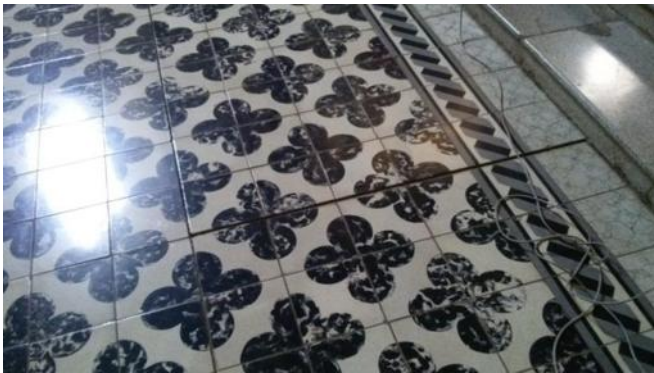
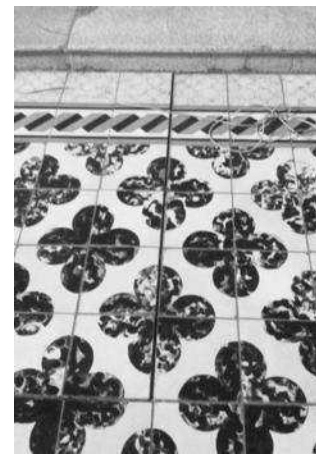
Ilustración 69. Fracturas de piso en presbiterio.
Fuente: Fotografía del autor. 2012
