**A**decuación del templo de **S**an **J**erónimo e  
**I**ntervención del anexo,  
en Irámuco, Municipio de Acámbaro, Guanajuato.

Tesina para obtener el grado de especialista en  
**Restauración de Sitios y Monumentos.**

Universidad Michoacana de San Nicolás de Hidalgo  
Facultad de Arquitectura | División de estudios de posgrado

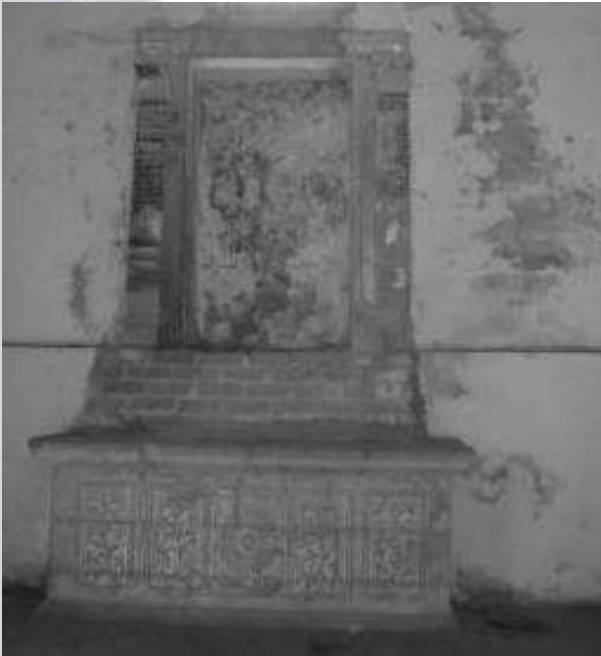
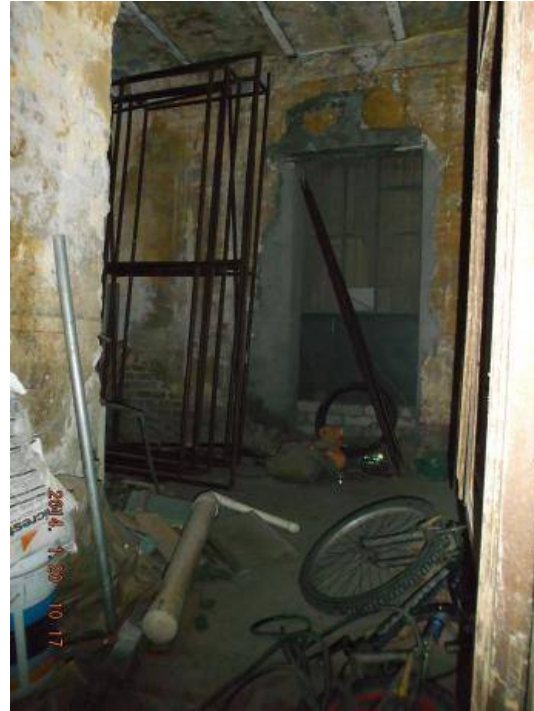
Imagen #25 Retablo lateral y degradación el bautisterio.  
Fotografía: María Carol Ramírez Garcidueñas.

Al momento de la construcción dejaron un hueco en la colindancia de ambos templos, dicho hueco y aunado a la existencia de los murciélagos, son los principales factores que ocasionan las humedades. La zona de mayor deterioro es el bautisterio, construido con ladrillo y concreto armado, ahí la humedad se hace más notoria y las degradaciones resaltan en su totalidad.

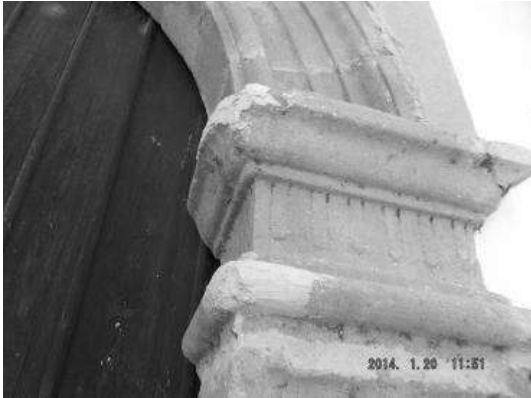
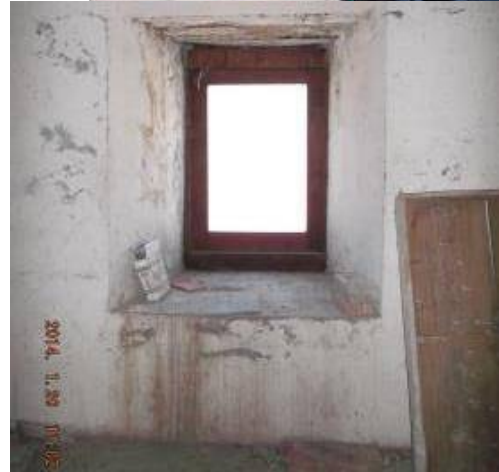
En la portada del templo se encuentran elementos de cantería labrada adosados al muro principal, los cuales presentan humedades y presentan una degradación por abrasión y erosión que provocan los factores ambientales como el agua, el sol y los vientos dominantes. Para evitar dicha afectación se han inyectado las juntas y se han aplanado los muros, la cornisa también tiene el mismo caso de degradación, sin embargo; presenta escurrimientos y rastros de excrementos que generan las aves, esto hace más difícil la conservación de cada elemento. En la imagen #26 se muestra el encarnizamiento de la jamba, en donde se reconstruyó nuevamente con mezcla.

Imagen #26. Jambas deterioradas, intervención con mortero, y ventana coral con alta humedad presente.

En la imagen #26 se señala la ventana coral que presenta degradaciones importantes que con reflejadas en el desprendimiento de pintura, la putrefacción del cerramiento de madera, debido a los factores de humedad, escurrimientos de agua y degradación por excremento de elementos bióticos. La erosión gradual es evidente, el mantenimiento que se les da no es suficiente, puesto de no se ha tratado el problema de raíz.

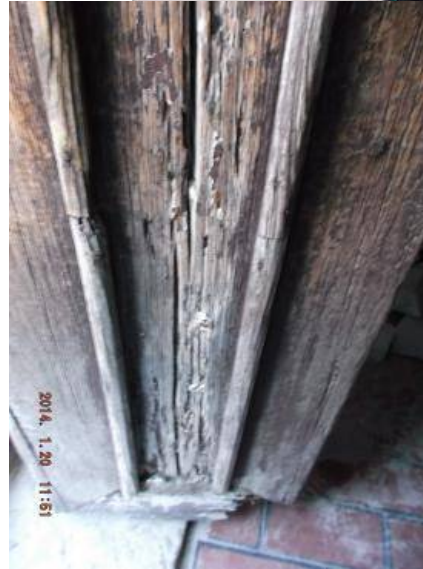
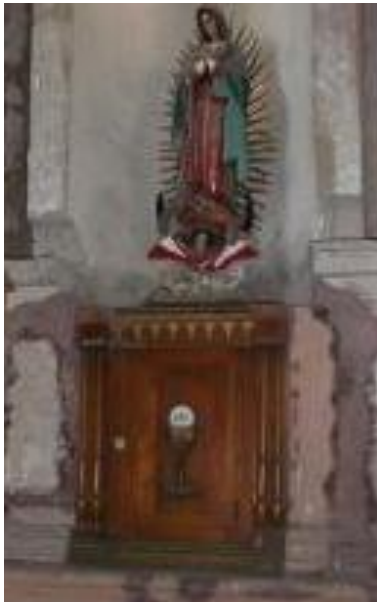
Imagen # 29 Detalle del sagrario  
Fotografía: María Carol Ramírez Garcidueñas

El sagrario presenta un deterioro por eses de elementos bióticos, la polilla que abarca en el interior, él abandono y el nulo mantenimiento que recibe, sin embargo: el lugar en el que se encuentra es un buen sitio que le ha permitido que se conserve en buen estado. En la imagen #29 se observa que la madera del elemento esta entero, barnizado y en buenas condiciones estéticas.

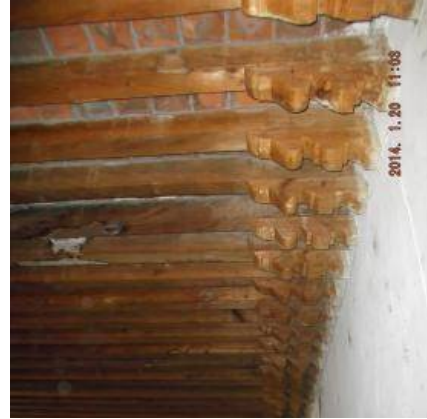
Imagen # 30 Vigería de madera con zapatas

La vigería de madera también presenta problemas por los desechos fecales de los murciélagos, la nula ventilación y asoleamiento hacen que este lugar sea una buena zona en donde se proliferen los hongos, expresados en manchas y los nidos de polillas, se analizaron las vigas en la parte superior y la mayoría se encontró en estado de degradación grave ya que se encontraban huecos en el contacto con la losa, en los dichos orificios se encontraron nidos de murciélagos.

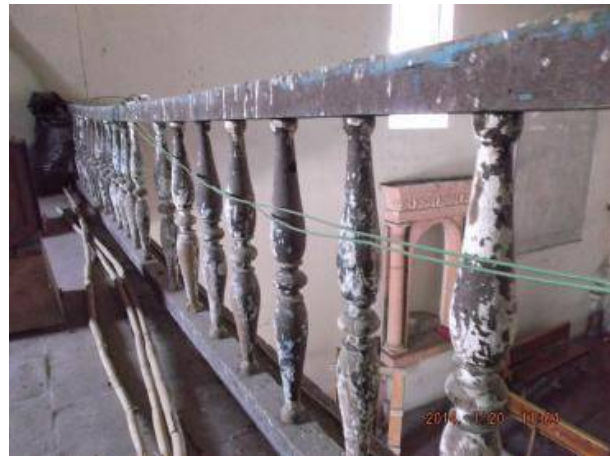
Imagen # 31 Balaustrada del coro

Por último en la imagen #31 se muestra, la balaustrada del coro se encuentra manchada por excrementos de animales que se han alojado en el inmueble, además de presentar un pandeo hacia abajo en la parte superior central del elemento y rastros de pinturas, como también la proliferación de las polillas y que deja ver la constante degradación.

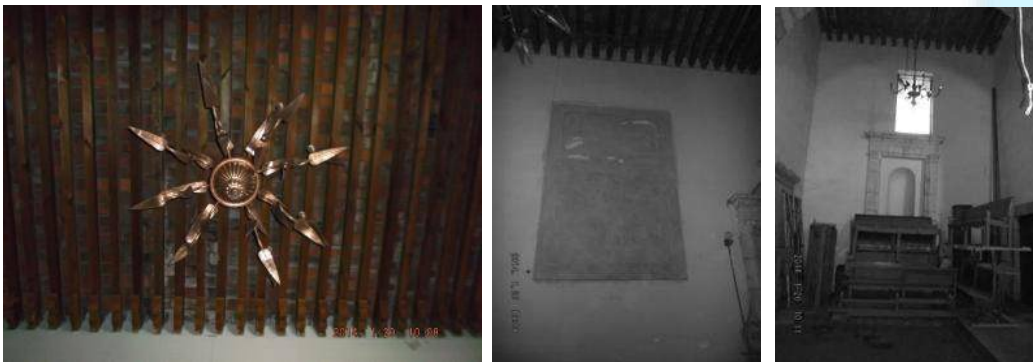
Las instalaciones eléctricas que se observan en el interior del templo, se encuentran en mal estado, los cables están deteriorados por los siguientes factores: la antigüedad, las humedades, elementos bióticos y sus deshechos, sin embargo; se siguen usando, con periodicidad.

Los cables se encuentran visibles, pasan por encima de los muros y el plafón hasta llegar a las lámparas, apagadores, contactos y reflectores, el interruptor general también se tiene a la vista y al alcance de las personas de mantenimiento, puesto que esta colocado en la entrada. Como se muestra en la imagen #32

Imagen #32 Instalación eléctrica visible en el inmueble.

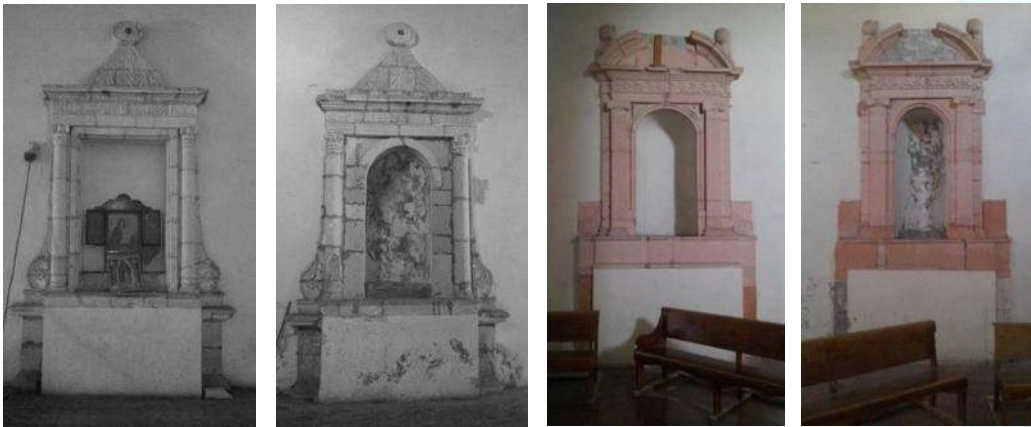
Los materiales de estos ornamentos están constituidos por tabique y cantería labrada, dichos elementos tienen un deterioro importante, principalmente los del muro colindante al templo nuevo, ya que es la zona más húmeda, si a esto se le suman los desechos orgánicos de los murciélagos se tiene en consideración que el plazo de destrucción es corto, en la imagen #37 y 38 se observan los retablos; los que tienen el deterioro más evidente están en colindancia con el templo nuevo.

Imagen #37 Estado actual de los retablos laterales.

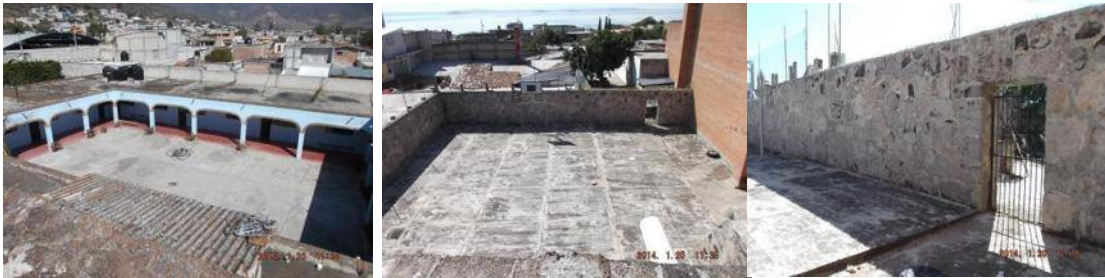
Los espacios que tienen el firme de concreto aparente son principalmente los espacios abiertos como: el patio principal y canchas de básquetbol. En los corredores y espacios interiores tienen un acabado en piso de loseta cerámica. Las condiciones en las que se encuentran los firmes son regular, puesto que presentan manchas y moho debido a la corrosión que presentan, provocado por el nulo o poco mantenimiento que se brinda.

Imagen #40 Patio central, y canchas de basquetbol.

En la imagen #40 se observan las condiciones en las que se encuentra la losa, y el patio central, en la misma imagen pero del lado derecho se observan dos fotografías que señalan el moho que presenta el firme. En la imagen #41 se observa el firme del espacio previo a la cancha, este representa los mismos deterioros debido a la humedad y bajo mantenimiento, la imagen del lado derecho se ve el corredor con el piso cerámico en buen mantenimiento.

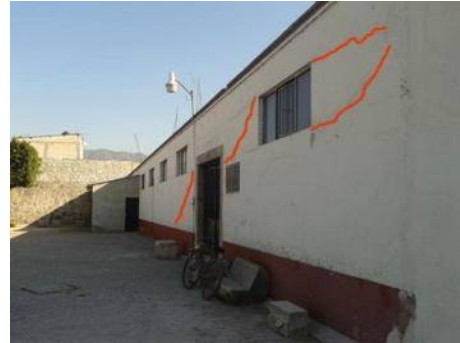
Las grietas, las deformaciones en cimentación, muros y losa, son provocadas principalmente por una deficiente cimentación, hundimientos y movimientos tectónicos, derivadas por la defectuosa calidad de mano de obra, por el terreno poco resistente y los temblores que suceden en esta zona.

En la imagen #42 se muestran las afectaciones que presentan los muros de la fachada del anexo, las grietas bajan diagonalmente, lo que presenta una fuerza de tensión de la zona colindante al templo antiguo, las afectaciones más visibles son los vanos de las ventanas y la puerta.

Imagen #42 Grietas en la fachada principal del anexo.  
Fotografía: María Carol Ramírez Garcidueñas.

Es importante y con carácter de urgencia atender al anexo, mediante la elaboración de pruebas en general, debido al importante deterioro que estas instalaciones representan, ya que es un lugar donde se reúnen muchas personas y tienen una actividad continua, para ello se sugieren pruebas en el terreno, ver profundidades y características de cimentaciones, calidad de muros, cadenas, castillos y losa.

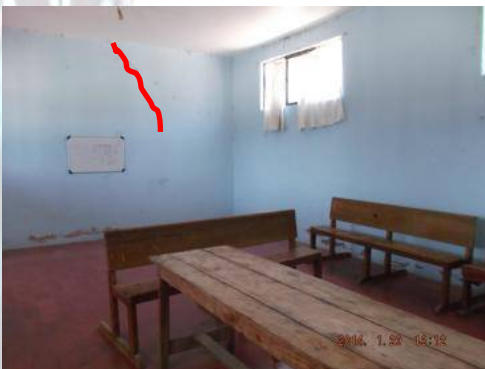
En la imagen #43 se observa del lado izquierdo el aula de clases, en el muro que se ve de frente de la imagen, presenta una fractura con inclinación en diagonal, la fotografía del lado derecho presenta una fisura debajo de la ventana, es decir que sigue parcialmente el mismo patrón de fractura que todo el conjunto.

Imagen #43 Presencia de grietas en espacios interiores.

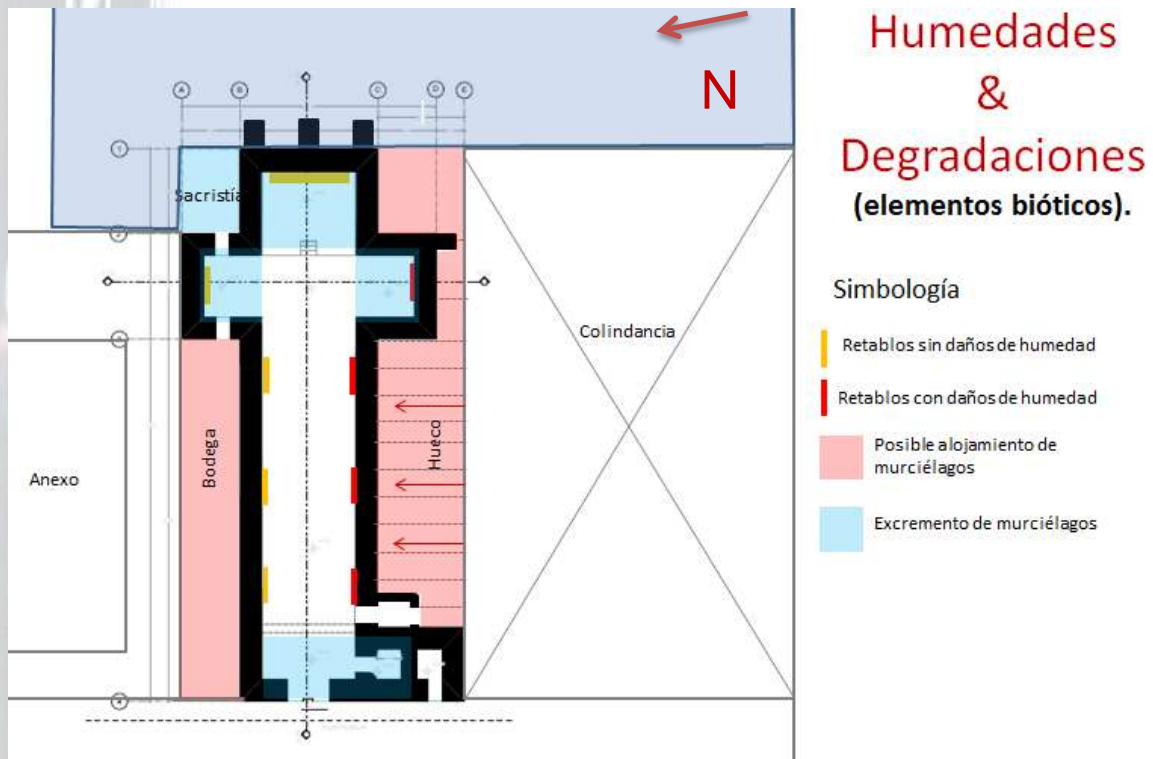
En la imagen #85 se muestran afectaciones por humedad, es reflejada principalmente en los retablos; los que colindan con el templo nuevo son los que se encuentran húmedos y los colindantes al anexo se encuentran en buenas condiciones, sin embargo; presentan degradaciones de manera indirecta por la humedad que se encuentra en el ambiente. El excremento de los murciélagos es uno de los principales factores que ocasionan la de erosión de los materiales este es señalado en el plano de color azul, y de color naranja se muestra una zona donde posiblemente se alojan.

Imagen #85 Humedades  
Andrés García Torres

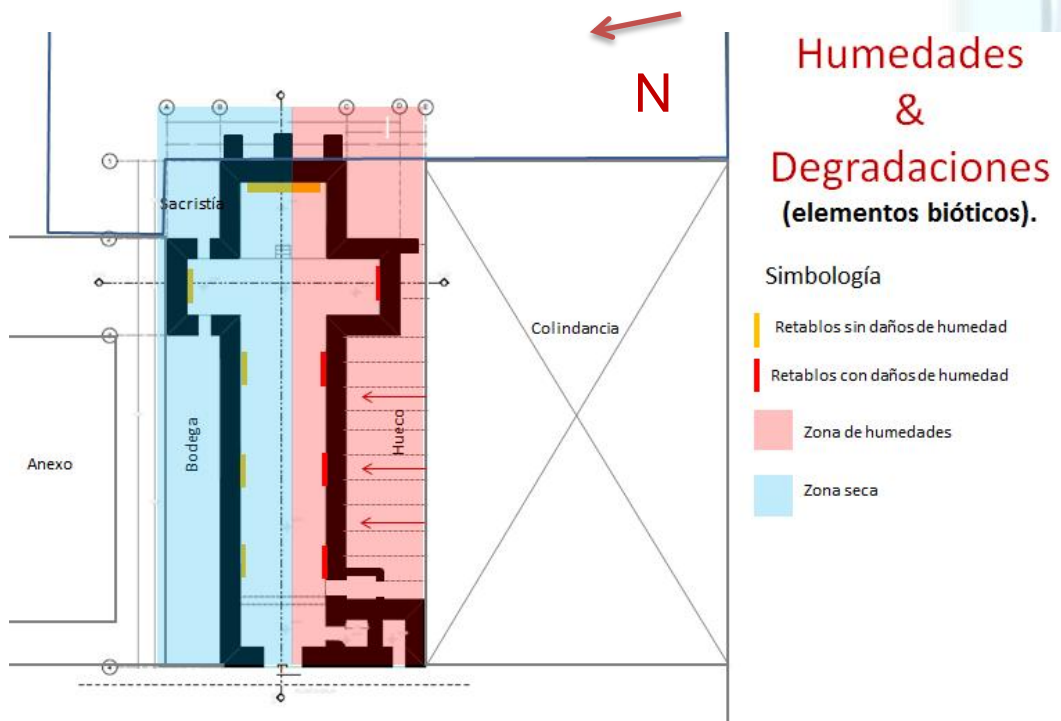
En la imagen #86 se observa un plano donde esta dividido en dos partes; la primera de color azul que significa que es la zona del templo seca; es decir que no tiene humedades por factores ambientales. Del lado derecho y de color naranja se presenta la zona de afectación más grande donde todos los materiales y sistemas constructivos tienen una fuerte degradación y presentan un factor de riesgo muy importante que se debe atender.

Imagen #86 Clasificación de zonas húmedas - secas  
Fuente: Andrés García Torres

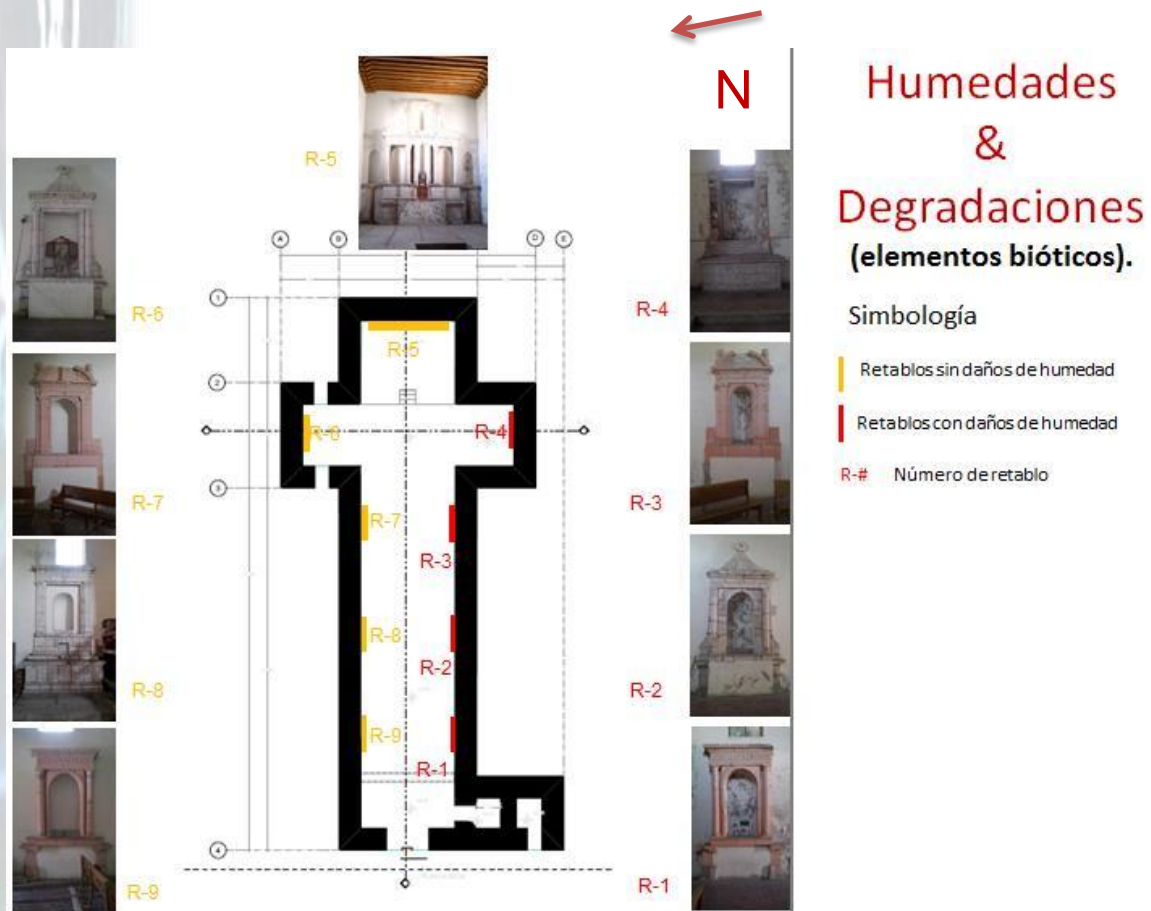
Los retablos están enumerados en contra de las manecillas del reloj del uno al nueve: el primero presenta degradación en el nicho, por perdida de pintura y aplanados, el retablo dos de la misma manera sin embargo; este presenta perdida parcial de cornisa, el retablo tres también presenta degradación en el nicho, en la cornisa y en las pilastras, el retablo cuatro es el más afectado de todos debido a que las pilastras, cornisa y remate están destruidos totalmente, la base en menor grado que los demás elementos, el retablo principal es el numero cinco el cual solo presenta agrietamientos en los nichos laterales y humedad en el lado sur, también degradación en la cantera, los retablos seis, siete, ocho y nueve no presentan daños graves, la única afectación que tienen es la degradación por los desechos orgánicos de los elementos bióticos que habitan en el interior.

Imagen #87 Degradación de retablos  
Fuente: Andrés García Torres

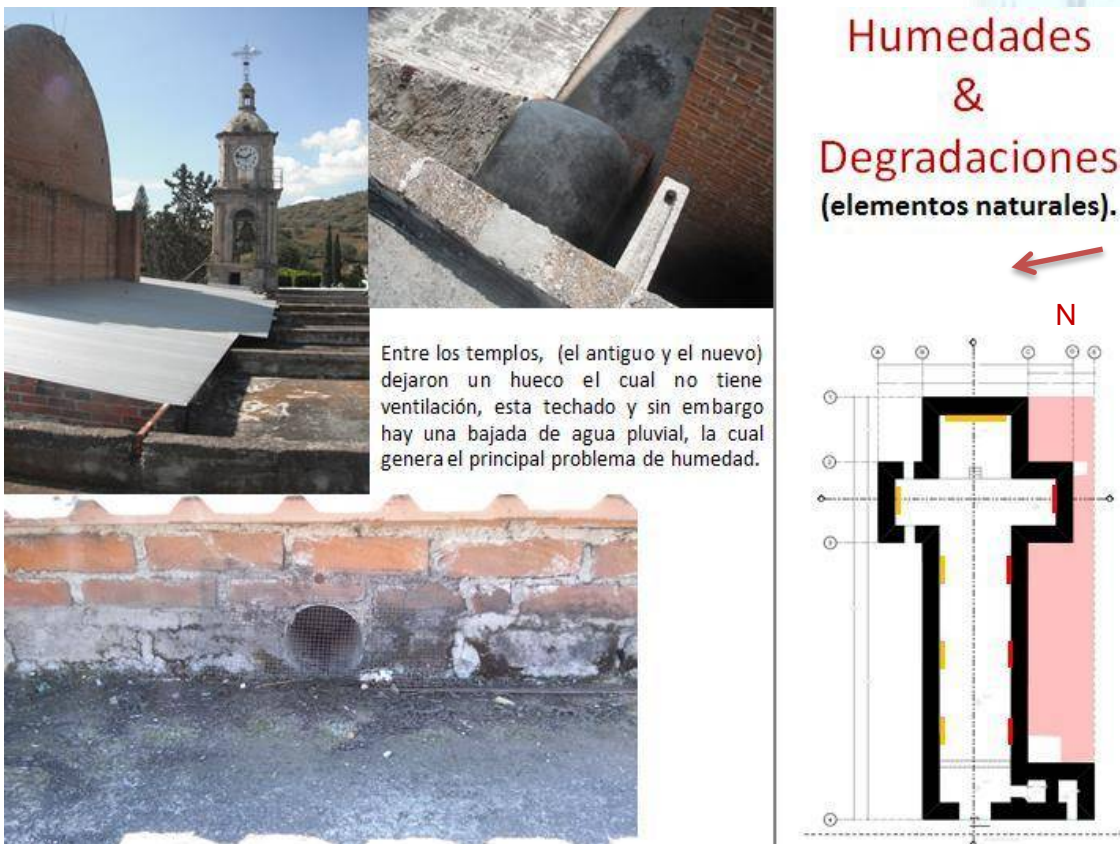
En el inferior de las tejas de lamina se encuentra una bodega donde guardan algunos objetos de la iglesia como: estatuas, santos cuadros etc., a simple vista estos espacios no presentan humedad, sin embargo; el echo de que la cubierta este obstruyendo la ventilación e iluminación natural hace que las humedades tarden más en secar y permite que los daños crezcan rápidamente.

Imagen #88 Bajada de aguas pluviales  
Fuente: Andrés García Torres

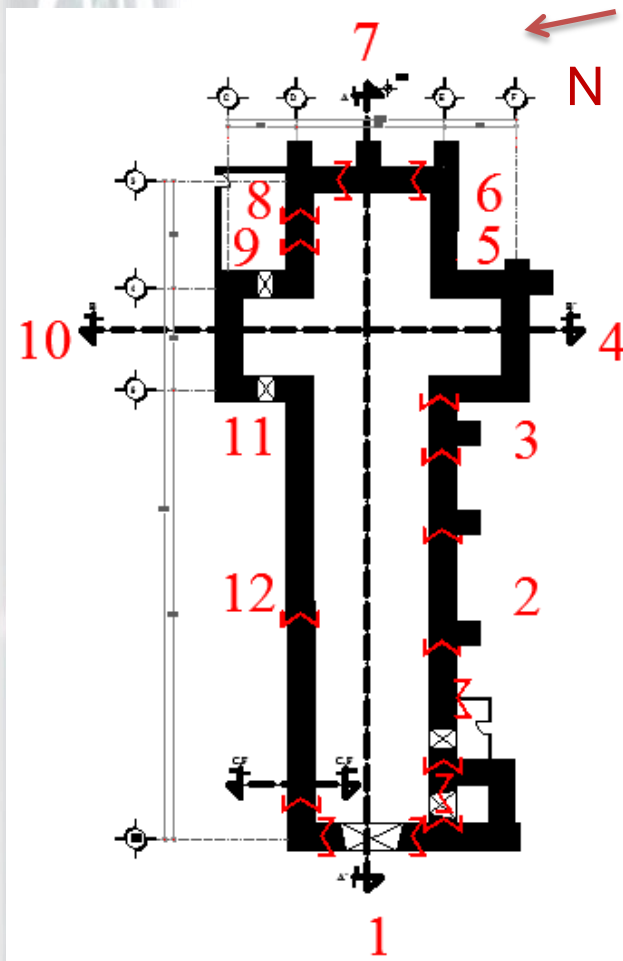
Para complementar la información es importante realizar un plano de grietas ya que pueden ser generadas a partir de un cambio de esfuerzos, aumento de peso, cambio de sistema constructivo, rigidez de los macro elementos, hundimiento, sismos etc., por lo cual se genera un plano de grietas que tienen los muros como a continuación se muestra en la imagen #89

Nuevamente en la misma imagen se enumeraron los muros en contra de las manecillas del reloj iniciando a partir de la fachada. Los símbolos de color rojo demuestran en planta en donde se localizan las fracturas, la mayoría de ellas se localizan en el muro lateral colindante al templo, posteriormente en el ábside, en el muro lateral colindante al anexo y por ultimo en la fachada. A continuación se muestran alzados de cada uno de los elementos mencionados para demostrar las afectaciones provocadas.

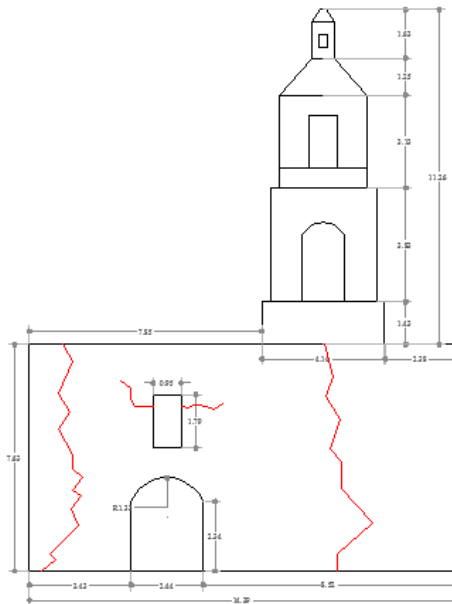
la torre pasa por el centro, esta no está bien definida puesto que los aplanados exteriores no dejan ver las grietas. En el interior si se aprecian y muestran como la afectación parte del interior al exterior. Imagen #90.

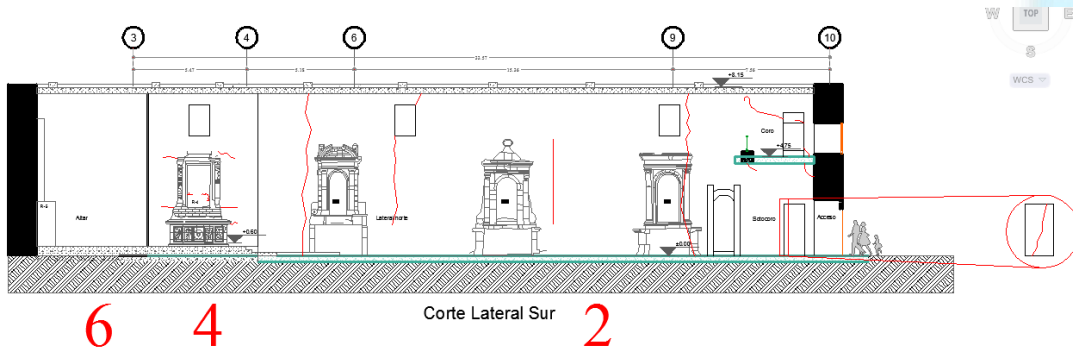
A lo largo del muro lateral colindante al templo nuevo existe la presencia de grietas, principalmente en la sección dos, las grietas son verticales, estas aparecen debido a las tensiones de compresión próximas a la capacidad de los materiales<sup>56</sup>, posiblemente se deba a los empujes en el centro. En el coro existen algunas grietas en forma diagonal que baja hasta el coro en dirección a la puerta. En la sección cuatro, las grietas principalmente se localizan detrás del retablo, por último en la sección seis no se presentan grietas a simple vista, dicha descripción se observa en la imagen #91.

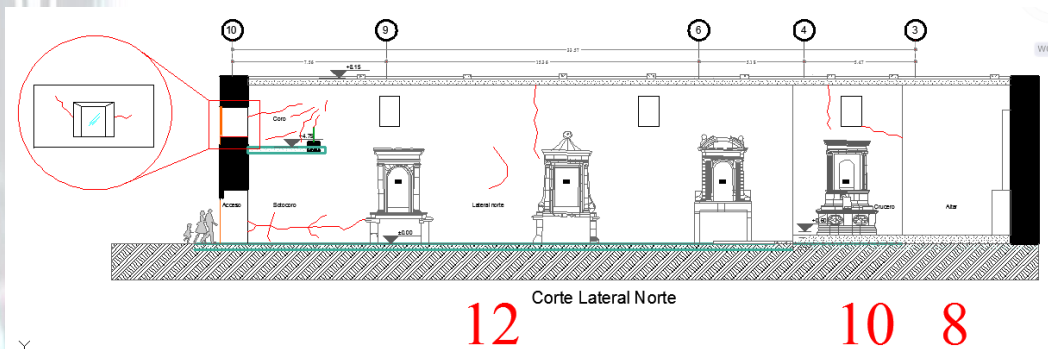
En la sección lateral colindante al anexo muestran grietas dispersas con secciones cortas y diagonales que afectan principalmente en la parte superior del muro, atravesando en algunas ocasiones ventanas, en el soto coro se muestra una afectación importante en la parte interior donde se muestra una línea horizontal, según las recomendaciones de ISCARSAH <sup>57</sup> donde dice que al presentarse grietas en forma horizontal esta a punto de ocasionar un vuelco del muro en esa zona, las líneas en diagonal representan una sobre carga del peso en el muro en el que aparecen, en este caso; en el coro las afectaciones son pequeñas grietas dispersas en diferentes direcciones en sección diagonal, la ventana coral se muestra un agrietamiento que va de la parte superior, pasa por la ventana y continúa al inferior en forma diagonal; Como se muestra en la imagen #92.

Imagen #92 Muro lateral norte; muestra de grietas  
Fuente: Andrés García Torres

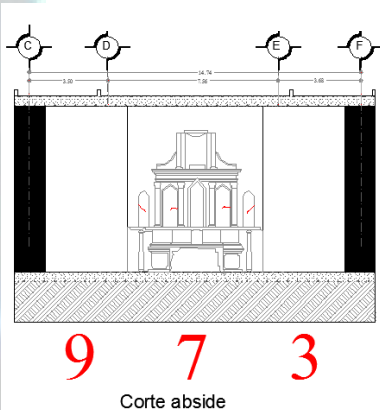
Imagen #93 Retablo principal; muestra de grietas  
Fuente: Andrés García Torres

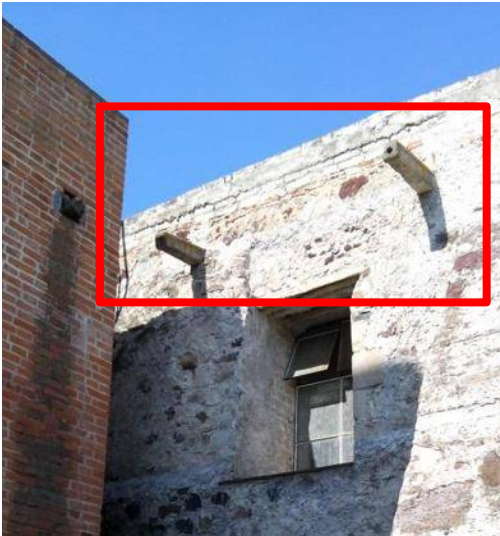
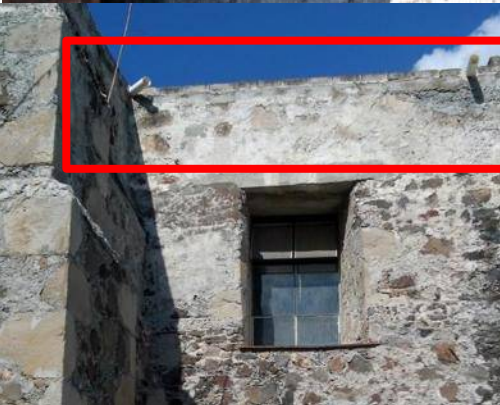
Imagen #94 Bajadas de agua: Gárgolas y PVC  
Fuente: Andrés García Torres

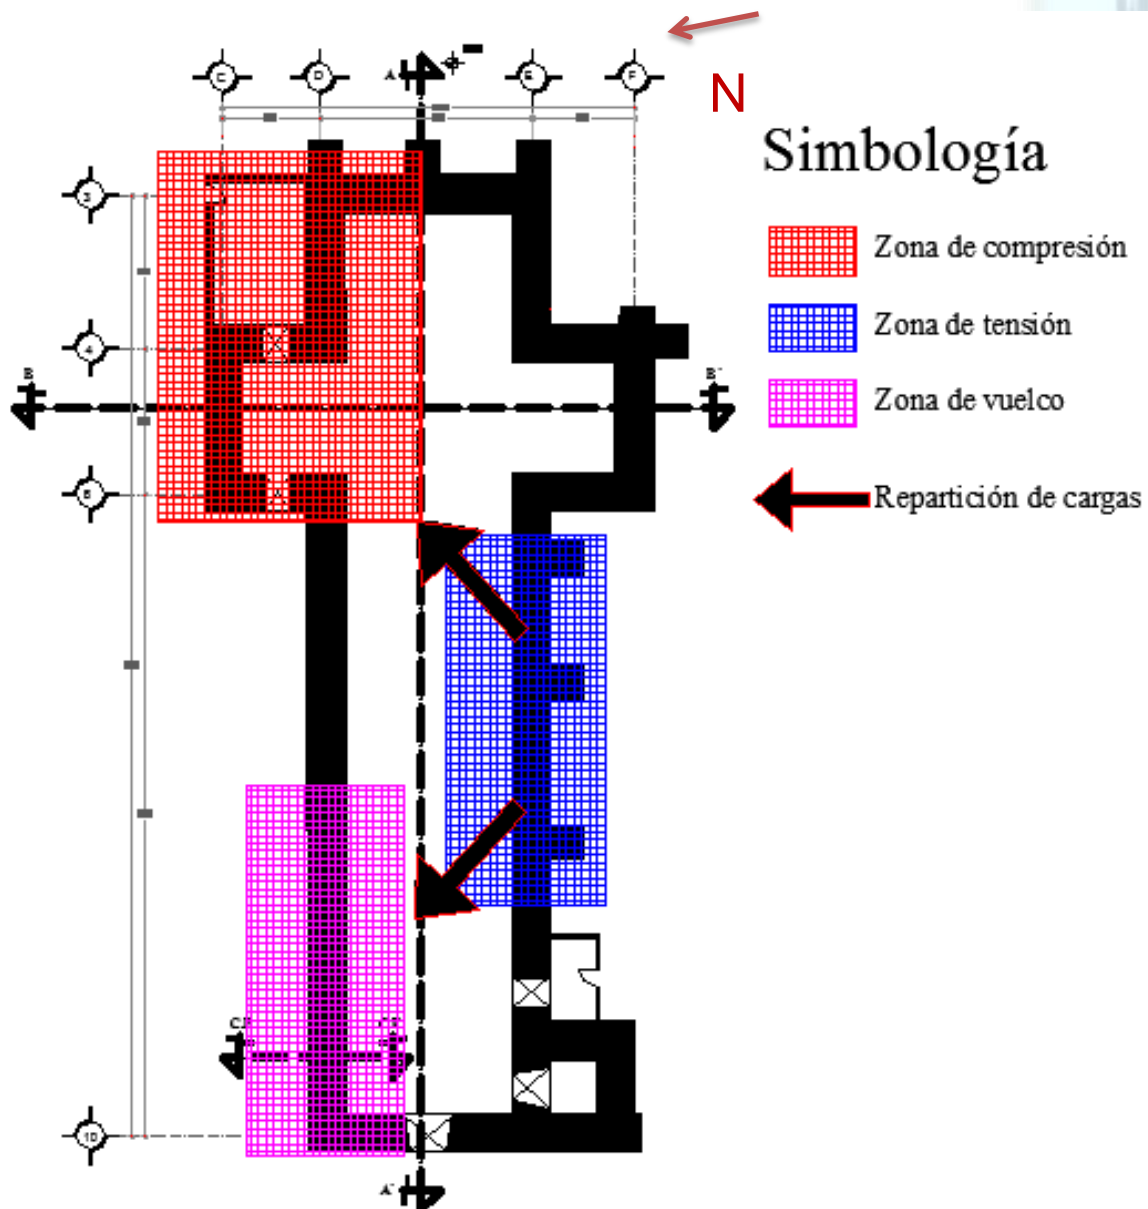
Imagen #96 Resumen de afectaciones  
Fuente: Andrés García Torres
