Tesina

**Proyecto de restauración y reciclaje del casco de la ex hacienda
de Santa Rita, Copándaro de Galeana Michoacán.**

Que para obtener el grado de
Especialista en restauración de sitios y monumentos

Margarita Chávez Birrueta

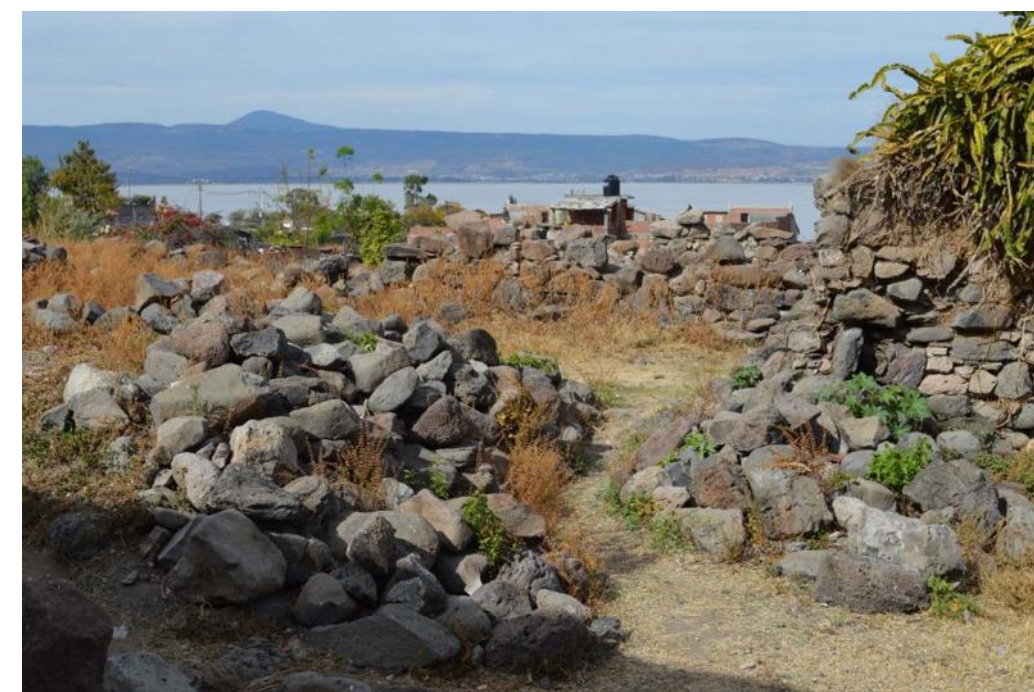
Foto 43. Estado actual de parte en ruinas del casco de la ex hacienda de Santa Rita. MCHB.
23/12/14.

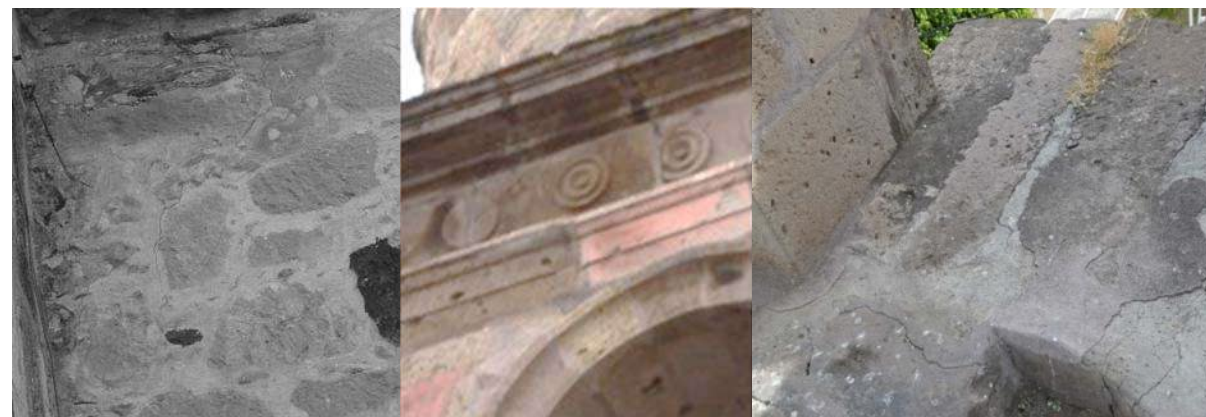
Zona A- EXIST-A003-Torre campanario. Esta se compone en toda su estructura por muros de piedras labradas de cantera las cuales presentan en algunas secciones pequeñas grietas y fisuras las cuales se observa ya han sido intervenidas con anterioridad (foto 58), tiene una altura de 17.76 m dividida en cuatro secciones: la primera presenta un vano de puerta de 1.23 x 3.00 m con cerramiento a base de piedras labradas doveladas algunas piezas ya han sido sustituidas lo cual puede identificarse por el color y las características del material (foto 59), este vano da acceso al sótano, la segunda sección de 4.40 m de altura contiene el módulo de escaleras las cuales se conforman por piezas monolíticas de cantera labrada actualmente con pérdida parcial de material debido al uso, grietas (foto 60).

Foto 58. Grieta intervenida. MCHB. 23/12/14.

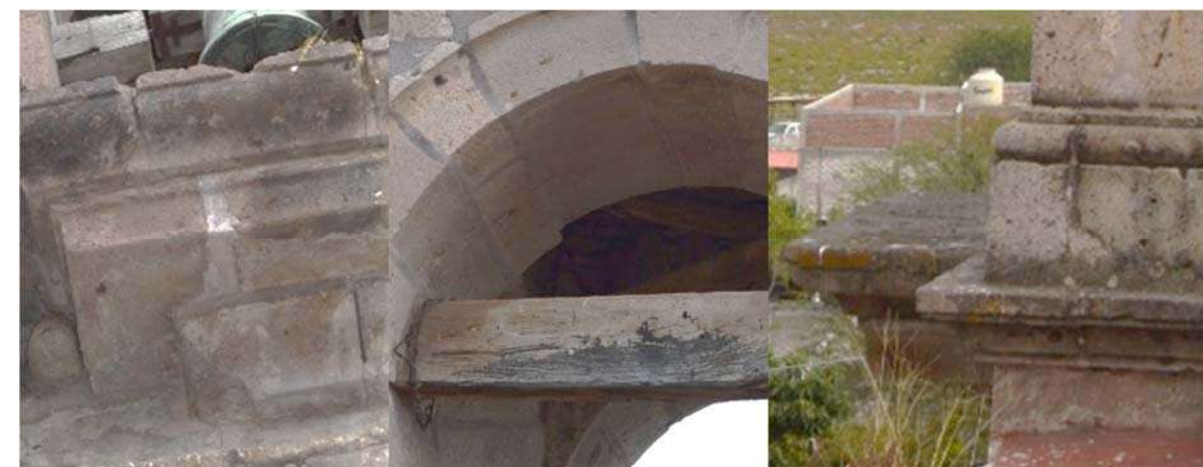
presencia de alga oscilatoria, pulverización y manchas ocasionadas por el intemperismo y falta de mantenimiento y un vano de puerta de 0.84 x 1.60 m de altura la cual presenta un cerramiento de dintel dovelado de cantera desgastado por el viento y la lluvia, la escalera sigue un recorrido a modo de caracol, la tercera sección de 3.62 m de altura alberga las campanas, esta parte presenta ornamentación sencilla a base de cantera en sus cuatro fachadas exteriores la cual se observa con formación de costra negra (foto 61) debido a agentes biológicos, pequeñas grietas (foto 63), pérdida de material en algunas partes debido al viento y la lluvia. La cuarta sección de 2.84 m es la base de una pequeña cúpula la cual cubre todo el cuerpo de la torre debido a la acción de agentes biológicos presenta algas oscilatorias, humedecimiento por lluvia así como deformación, grietas y pudrición en algunas partes de las vigas de madera que conforman su estructura (foto 62), esta mide 1.21 m de alto y soporta una cruz de hierro forjado que presenta corrosión e hidrolisis debido a el agua y el oxígeno.

Foto 61. Costra negra en ornamentaciones. MCHB. 23/12/14.

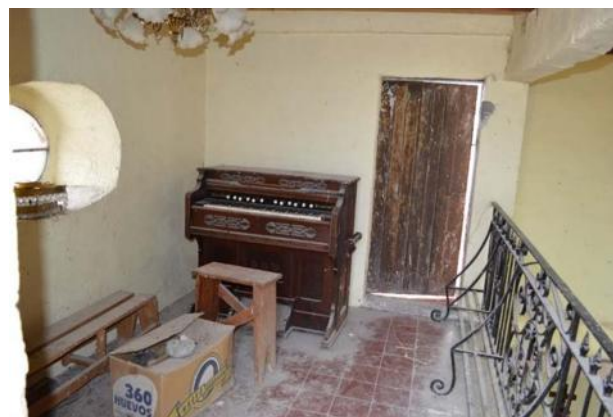
espacio, estructura y acabados en buen estado, solo requiere mantenimiento en las puertas y limpieza general (foto 64), en los aplanados de sus muros exteriores se observa presencia de humedad, algas oscilatorias por agentes biológicos y costras negras (foto 65).

Foto 64. Vista general del coro. MCHB. 23/12/14.

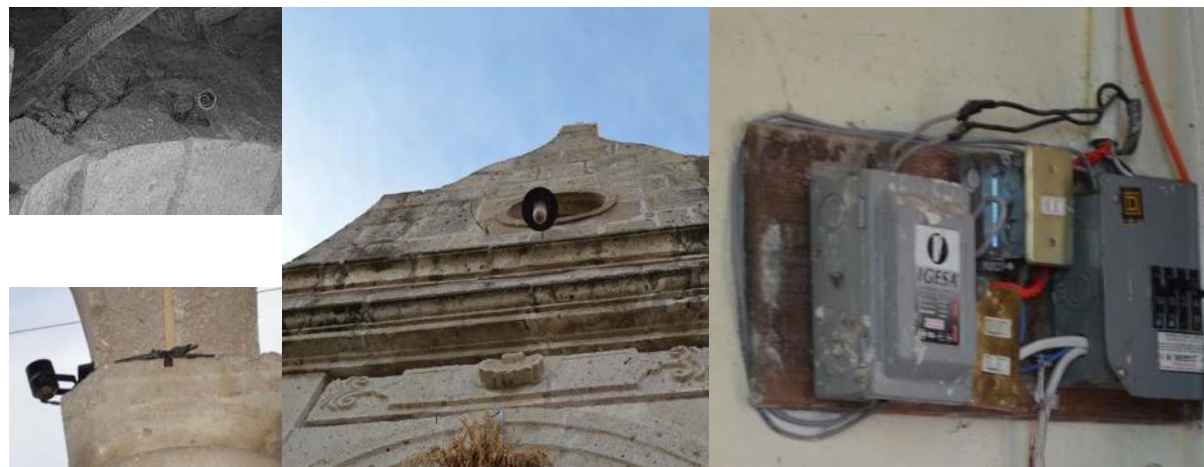
Instalaciones. Cuenta con instalación eléctrica, hidráulica y sanitaria, todas en regular y mal estado. La hidráulica se comprende solamente de una llave para darle mantenimiento a los jardines que se encuentran en el acceso principal y la sanitaria en los módulos de baño utilizados durante los eventos socio-culturales de la comunidad.

Foto 69. Instalación eléctrica en torre y arco del pórtico principal. Foto 68. Muros derrumbados. MCHB. 23/12/14.

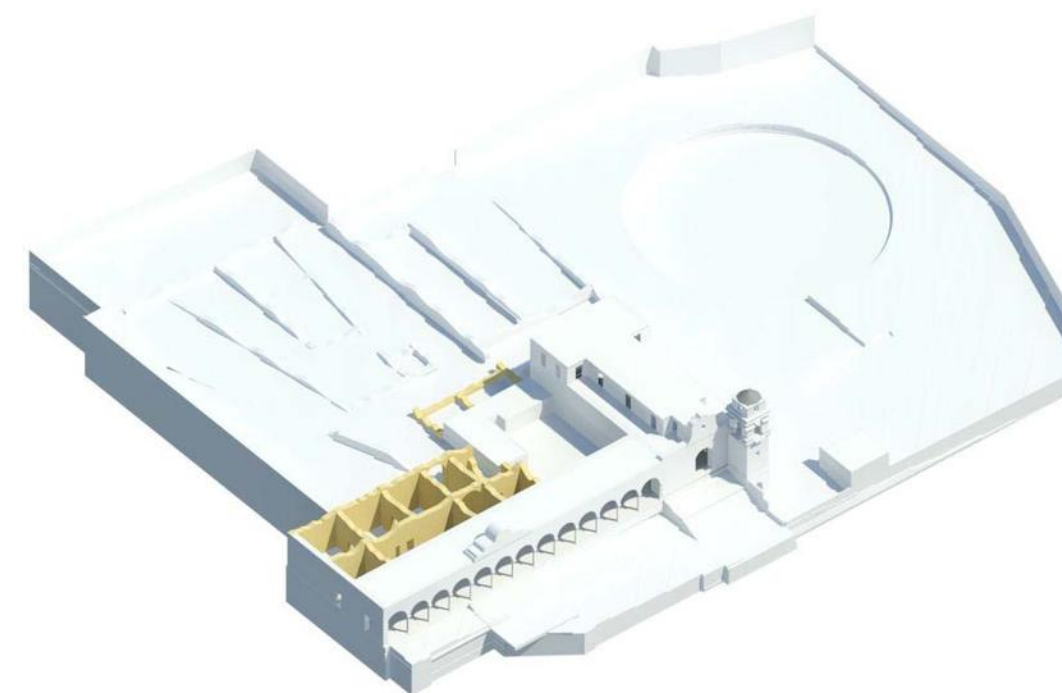
Fig. 45. Liberación de construcciones de tabique y concreto en obra gris/negra, considerados espacios emergentes. MCHB.

Con las actividades de consolidación y reintegración se intervendrán los muros que aún se encuentran en pie, en el área de ruina, de manera que se complementen los espacios (piso, muros, techumbre y acabados).

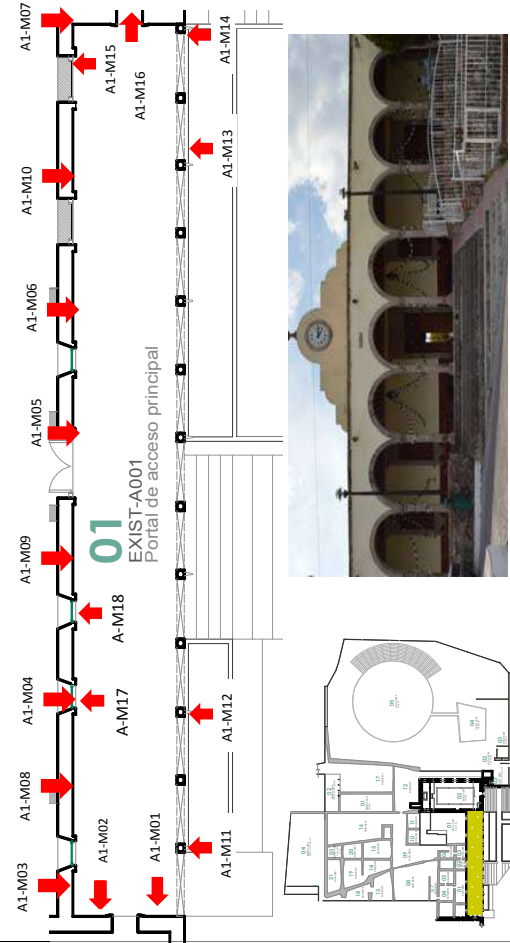
OBSERVACIONES: La cara posterior del muro se encuentra desprotegida a la intemperie, sus rocas presentan disgregación y humedades por lo que se considera que esta se traspasa a la parte frontal del muro dañando seriamente sus acabados. Cada año se le da mantenimiento por parte de la comunidad, pero siempre vuelve a humedecerse.

A1-M01 Materiales: cantera y aplinado de mortero cemento-arena Tipo de deterioro: INTEMPERISMO Agente de deterioro: FISICO Causa: EXTRINSECA		A1-M02 Materiales: cantera y aplinado de mortero cemento-arena Tipo de deterioro: INTEMPERISMO Agente de deterioro: FISICO Causa: EXTRINSECA		A1-M03 Materiales: cantera y aplinado de mortero cemento-arena Tipo de deterioro: INTEMPERISMO Agente de deterioro: FISICO Causa: EXTRINSECA
	A1-M04 Materiales: cantera y aplinado de mortero cemento-arena Tipo de deterioro: INTEMPERISMO Agente de deterioro: FISICO Causa: EXTRINSECA		A1-M05 Materiales: cantera y aplinado de mortero cemento-arena Tipo de deterioro: INTEMPERISMO Agente de deterioro: FISICO Causa: EXTRINSECA		A1-M06 Materiales: cantera y aplinado de mortero cemento-arena Tipo de deterioro: INTEMPERISMO Agente de deterioro: FISICO Causa: EXTRINSECA
	A1-M09 Materiales: cantera y aplinado de mortero cemento-arena Tipo de deterioro: INTEMPERISMO Agente de deterioro: FISICO Causa: EXTRINSECA		A1-M10 Materiales: cantera y aplinado de mortero cemento-arena Tipo de deterioro: INTEMPERISMO Agente de deterioro: FISICO Causa: EXTRINSECA		A1-M11 Materiales: cantera y aplinado de mortero cemento-arena Tipo de deterioro: INTEMPERISMO Agente de deterioro: FISICO Causa: EXTRINSECA

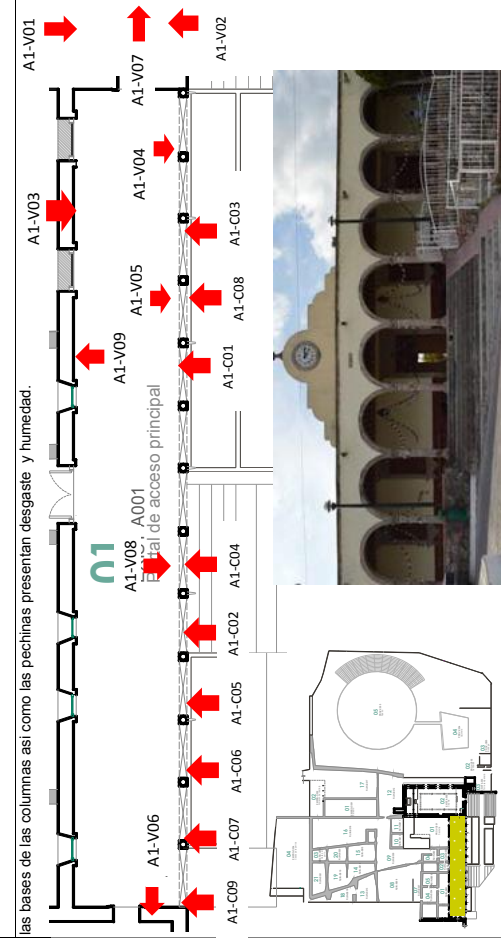
OBSERVACIONES: Las vigas fueron sustituidas hace 10 años, no se aprecia estado de putrefacción, mas bien en en enladrillado presencia de humedad la cual pudiera afectar de manera directa estos elementos de madera.

A1-V01 Materiales: VIGAS DE MADERA Tipo de deterioro: FISICO Agente de deterioro: FISICO Causa: INTRINSECA		A1-V02 Materiales: VIGAS DE MADERA Tipo de deterioro: FISICO Agente de deterioro: FISICO Causa: EXTRINSECA		A1-V03 Materiales: VIGAS DE MADERA Tipo de deterioro: FISICO Agente de deterioro: FISICO Causa: EXTRINSECA
	A1-V04 Materiales: VIGAS DE MADERA Tipo de deterioro: FISICO Agente de deterioro: FISICO Causa: EXTRINSECA		A1-V05 Materiales: VIGAS DE MADERA Tipo de deterioro: FISICO Agente de deterioro: FISICO Causa: EXTRINSECA		A1-V06 Materiales: VIGAS DE MADERA Tipo de deterioro: FISICO Agente de deterioro: FISICO Causa: EXTRINSECA
	A1-V09 Materiales: VIGAS DE MADERA Tipo de deterioro: FISICO Agente de deterioro: FISICO Causa: EXTRINSECA		A1-C01 Materiales: PIEDRA DE CANTERA Tipo de deterioro: FISICO Agente de deterioro: FISICO Causa: EXTRINSECA		A1-C02 Materiales: PIEDRA DE CANTERA Tipo de deterioro: FISICO Agente de deterioro: FISICO Causa: EXTRINSECA

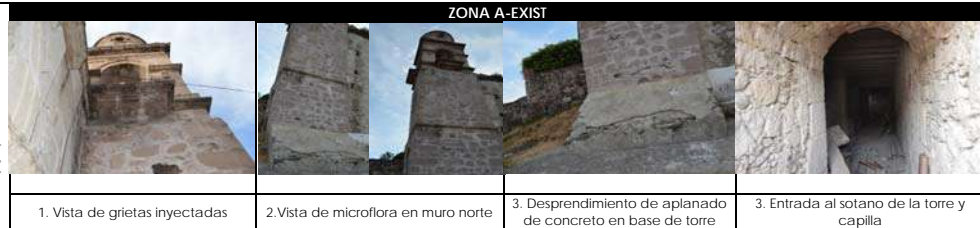
1. Vista de grietas inyectadas 2. Vista de microflora en muro norte 3. Desprendimiento de aplanado de concreto en base de torre 3. Entrada al sótano de la torre y capilla

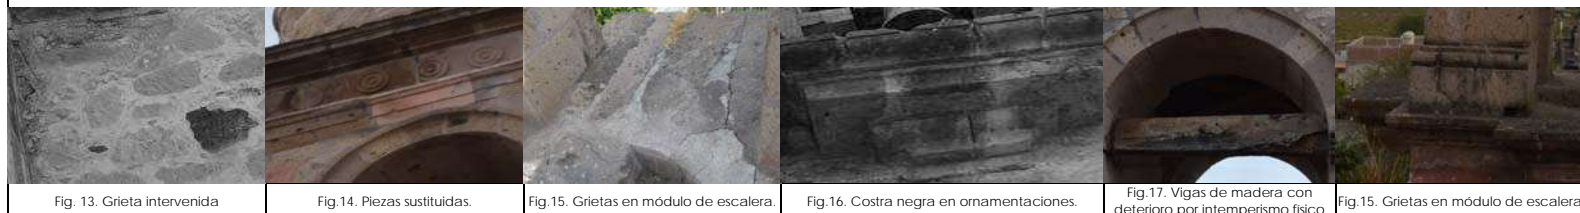
Esta se compone en toda su estructura por muros de piedras labradas de cantera las cuales presentan en algunas secciones pequeñas grietas y fisuras las cuales se observa ya han sido intervenidas con anterioridad (fig.13), tiene una altura de 17.76 m dividida en cuatro secciones: la primera presenta un vano de puerta de 1.23 x 3.00 m con cerramiento a base de piedras labradas doveladas algunas piezas ya han sido sustituidas lo cual puede identificarse por el color y las características del material (fig.14), este vano da acceso al sótano, la segunda sección de 4.40 m de altura contiene el módulo de escaleras las cuales se conforman por piezas monolíticas de cantera labrada actualmente con pérdida parcial de material debido al uso, grietas (fig.15), presencia de alga oscilatoria, pulverización y manchas ocasionadas por el intemperismo y falta de mantenimiento y un vano de puerta de 0.84 x 1.60 m de altura la cual presenta un cerramiento de dintel dovelado de cantera desgastado por el viento y la lluvia, la escalera sigue un recorrido a modo de caracol, la tercera sección de 3.62 m de altura alberga las campanas, esta parte presenta ornamentación sencilla a base de cantera en sus cuatro fachadas exteriores la cual se observa con formación de costra negra (fig.16) debido a agentes biológicos, pérdida de material en algunas partes debido al viento y la lluvia. La cuarta sección de 2.84 m es la base de una pequeña cúpula la cual cubre todo el cuerpo de la torre debido a la acción de agentes biológicos presenta algas oscilatorias, humedecimiento por lluvia así como deformación, grietas y pudrición en algunas partes de las vigas de madera que conforman su estructura (fig.17), esta mide 1.21 m de alto y soporta una cruz de hierro forjado que presenta corrosión e hidrólisis debido a el agua y el oxígeno.

Fig. 13. Grieta intervenida Fig. 14. Piezas sustituidas. Fig. 15. Grietas en módulo de escalera. Fig. 16. Costra negra en ornamentaciones. Fig. 17. Vigas de madera con deterioro por intemperismo físico Fig. 18. Grietas en módulo de escalera
