Universidad Michoacana de San Nicolás de Hidalgo

**Proyecto de restauración y adecuación del conjunto parroquial
de la asunción de María y del Señor del Perdón**

Tesis que para obtener el grado de
Especialista en restauración de sitios y monumentos

Morelia, Michoacán. Febrero del 2016

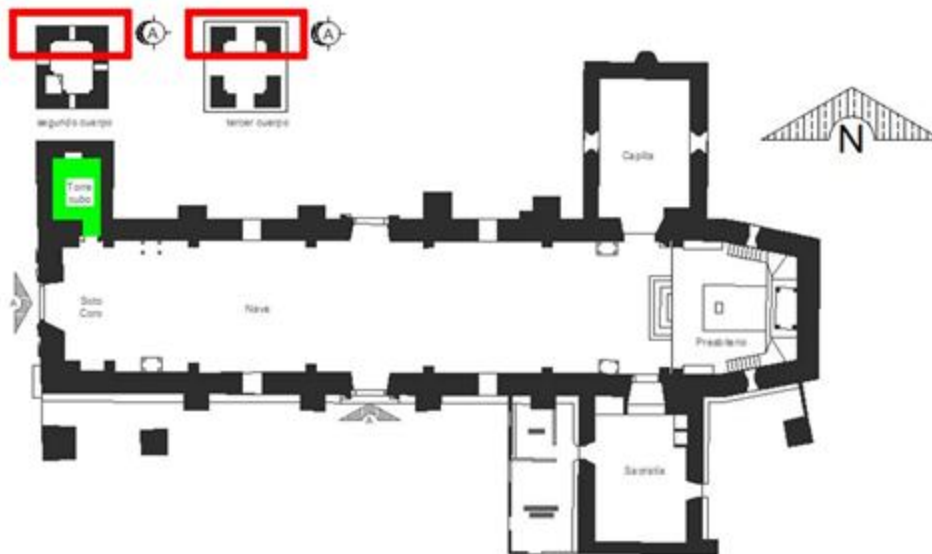
Fig. 5.31 Área tributaria de muro norte de torre
Foto: Hugo Angel Orozco Santibáñez

Otro elemento que se ha analizado es el que se compone por los cuerpos superiores de la torre campanario, en su muro norte que es el que presenta mayor deterioro. (Fig. 5.31)

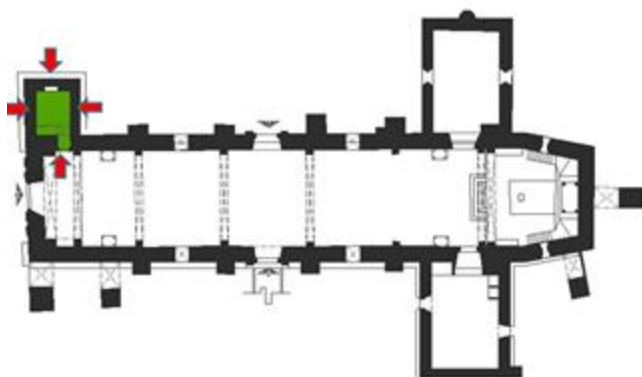
Fig. 7.1 Torre campanario
Foto: Hugo Angel Orozco Santibáñez

Apoyos aislados. El campanario en su totalidad presenta fracturas en sus cuatro lados y que atraviesan desde la base del primer cuerpo hasta el arco de cerramiento del segundo, este daño fue ocasionado por el sismo del año 1964, esto debido a rotación hacia el exterior de las esquinas con ángulo de rotación horizontal paralelo al lado o a la diagonal provocando una traslación y rotación de los apoyos, se aprecia un ligero abombamiento y desplomo entre el primer y el segundo cuerpo del campanario. (Fig. 7.1 y Fig. 7.2)

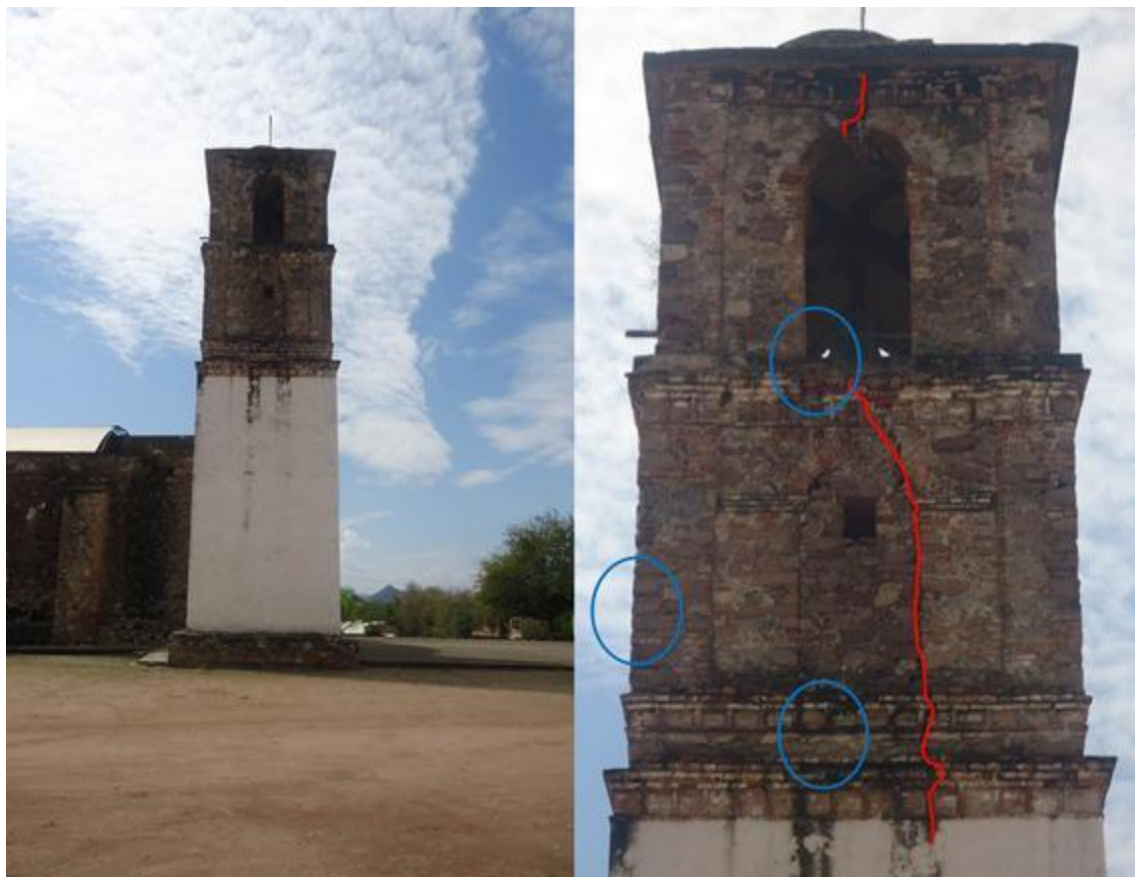
Fig. 7.3 Deterioros de la torre campanario
Foto: Hugo Angel Orozco Santibáñez

La Fig. 7.3 ilustra los deterioros en el exterior de la torre campanario.

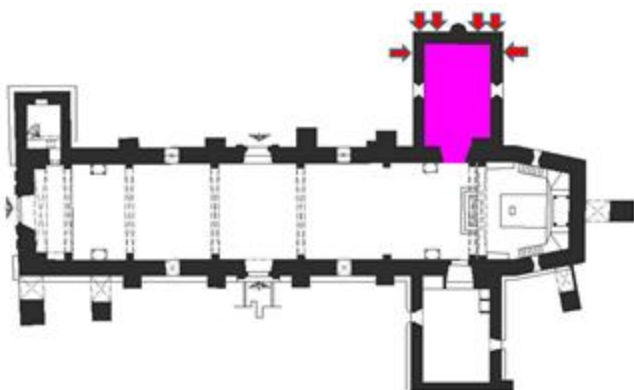
Fig. 7.4 Capilla
Foto: Hugo Angel Orozco Santibáñez

comportamiento ha hecho que se separen, esta separación de elementos alcanza los 7.5 cm de grosor.

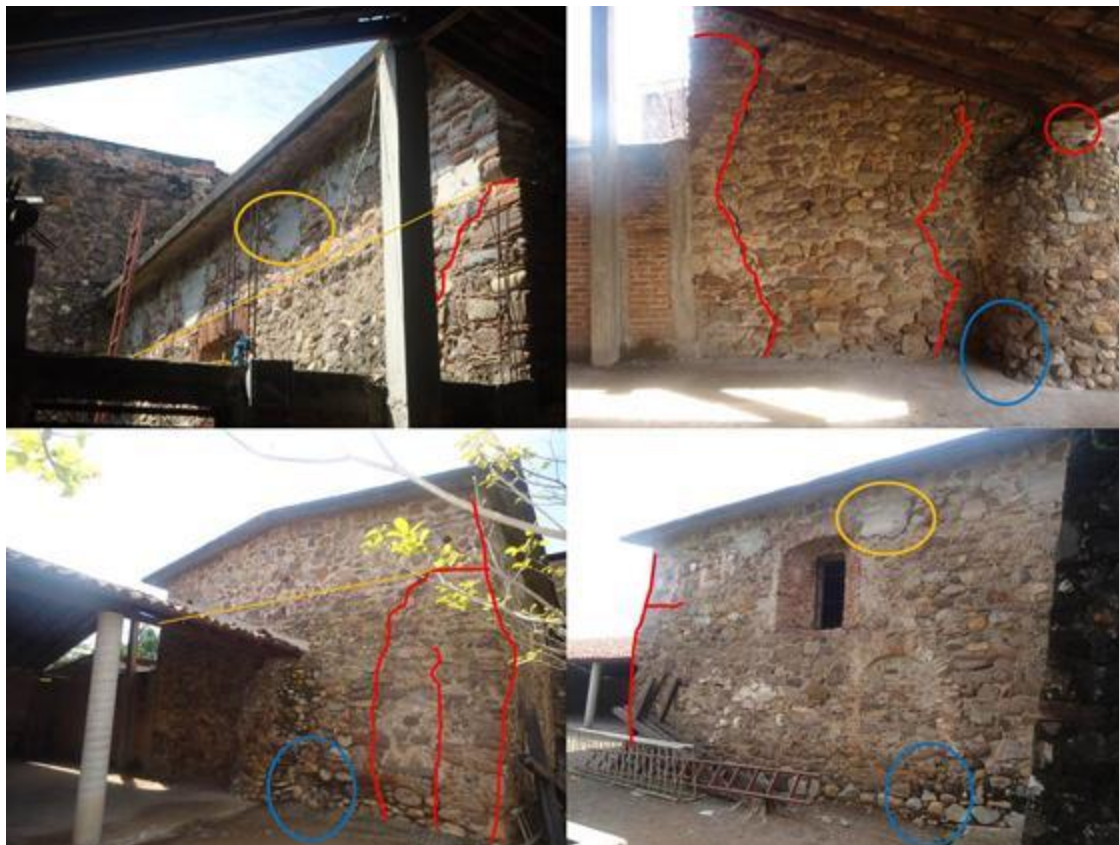
Fig. 7.6 Deterioros en el exterior de la capilla
Foto: Hugo Angel Orozco Santibáñez

Entrepisos y cubiertas. La losa de concreto armado de la capilla no tiene impermeabilización de ningún tipo por lo que presenta humedad por filtración, lo que ha generado manchas en el interior. Se apoya directamente sobre los muros de la capilla ocasionando incompatibilidad mecánica entre los materiales y el sistema constructivo. Los deterioros del exterior de la capilla se indican en la Fig. 7.6.

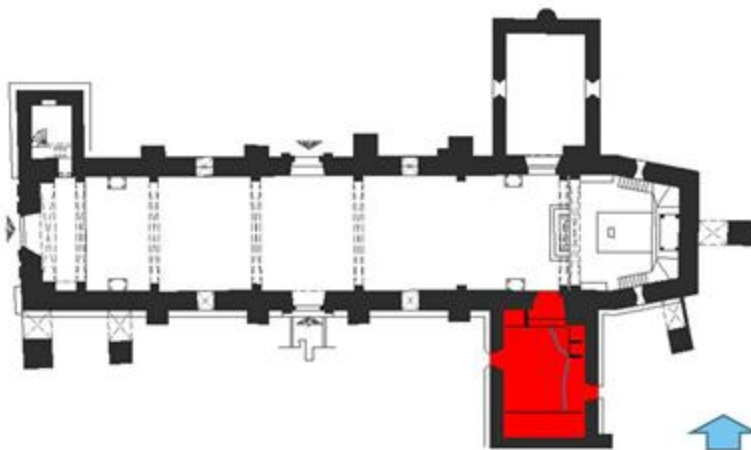
Fig. 7.7 Sacristía
Foto: Hugo Angel Orozco Santibáñez

Pisos. Presentan desgaste debido al paso del tiempo y al uso permanente así como agrietamiento en la totalidad de la parte con acabado de cemento estampado debido a la posición del material de base, baldosas de barro que se mueven de manera independiente y provocan la separación del material de acabado. El piso muestra agrietamiento sobre la pasta de cemento, el cual al no tener juntas de dilatación se ha agrietado. También tiene manchas de mortero de cemento ocasionadas al agregarse los vestidores. (Fig. 7.7)

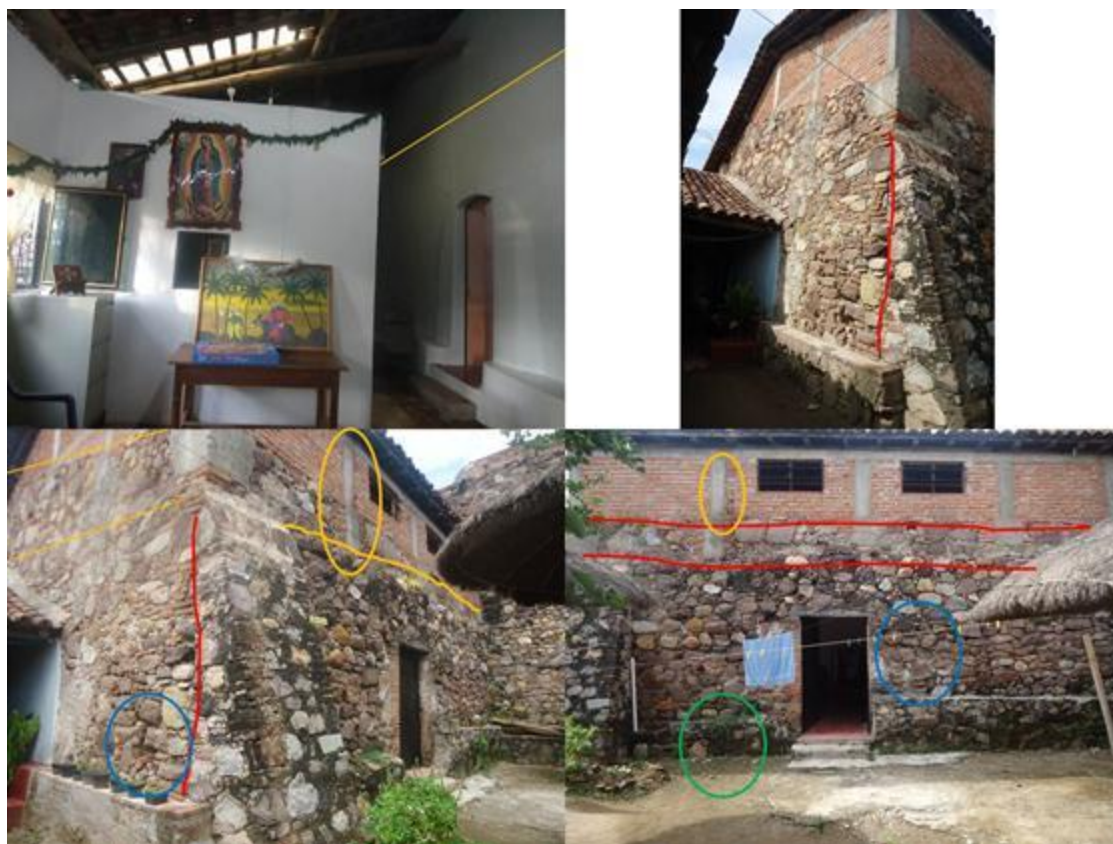
Fig. 7.8 Deterioros en el exterior de la capilla
Foto: Hugo Angel Orozco Santibáñez

En la fig. 7.7 y fig. 7.8 se aprecian los deterioros de la sacristía.

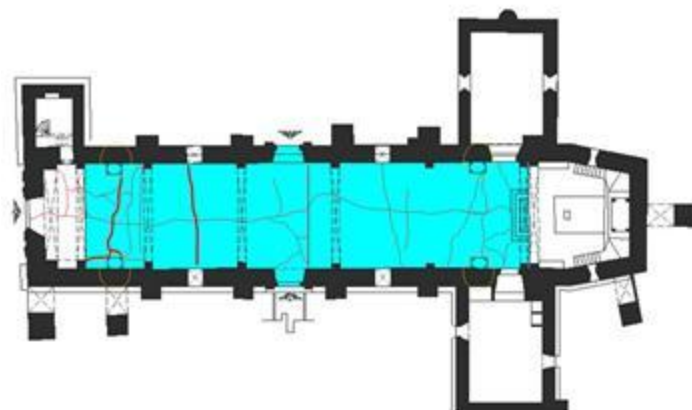
Fig. 7.9 Nave
Foto: Hugo Angel Orozco Santibáñez

Pisos. Los pisos de la nave presentan desgaste debido al paso del tiempo y al uso permanente, así como agrietamiento en la totalidad de la nave causado por el comportamiento del material de base, baldosas de barro rectangulares que se mueven de manera independiente y provocan la separación del material de acabado. El agrietamiento se encuentra sobre el estampado de cemento, el cual al no tener juntas de dilatación se ha fragmentado, también se tiene que considerar el posible asentamiento del terreno, las grietas más grandes se generan prácticamente en línea recta de un lado al otro de la nave. (Fig. 7.9)

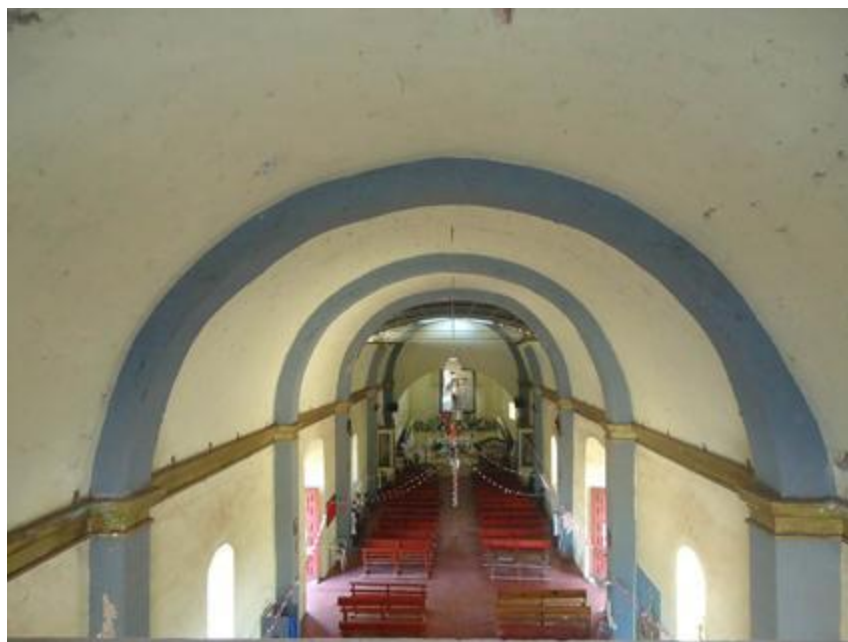
Entre los ejes 1 y 3, segmento que no se encuentra protegido por la cubierta metálica también presenta humedad por filtración por las grietas y humedad por estancamiento debido a desagües ineficientes, en ambos casos provoca hinchamiento y desprendimiento de aplanado y pintura. La bóveda no tiene impermeabilización ni acrílica ni de loseta, el desagüe de la cubierta se hace mediante algunas gárgolas cuyo escurrimiento da directo a los contrafuertes ocasionando humedad y manchas.

Fig. 7.10. Diferencia de luz y flecha en los arcos fajones
Foto: Hugo Angel Orozco Santibáñez

En la fig. 7.10 se aprecia como la nave se va expandiendo desde la entrada a medida que se acerca al presbiterio, quedando más ancha en esta parte, la bóveda inicia en el eje 1 como cañón de medio punto y se va rebajando conforme

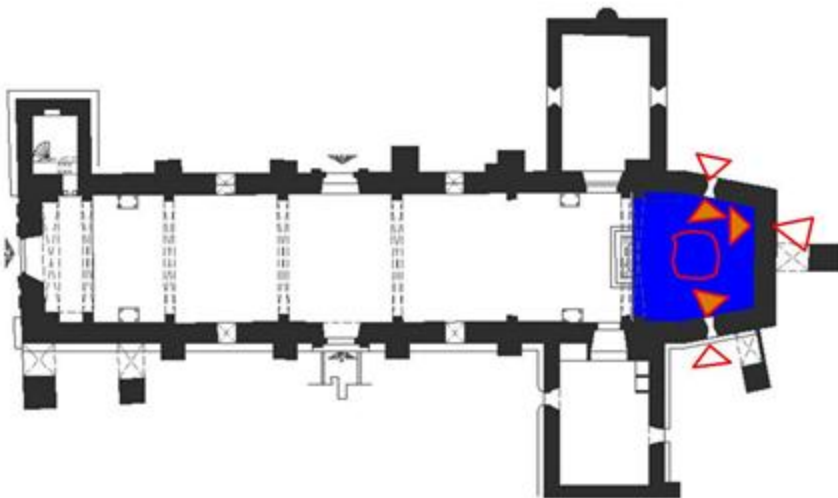
Cimentaciones. El estudio de mecánica de suelos dará a conocer las propiedades físicas y mecánicas del subsuelo, esto determinará si este continúa asentándose (Fig. 7.11).

Fig. 7.11 Grietas de presbiterio indicadas con flechas
Foto: Hugo Angel Orozco Santibáñez

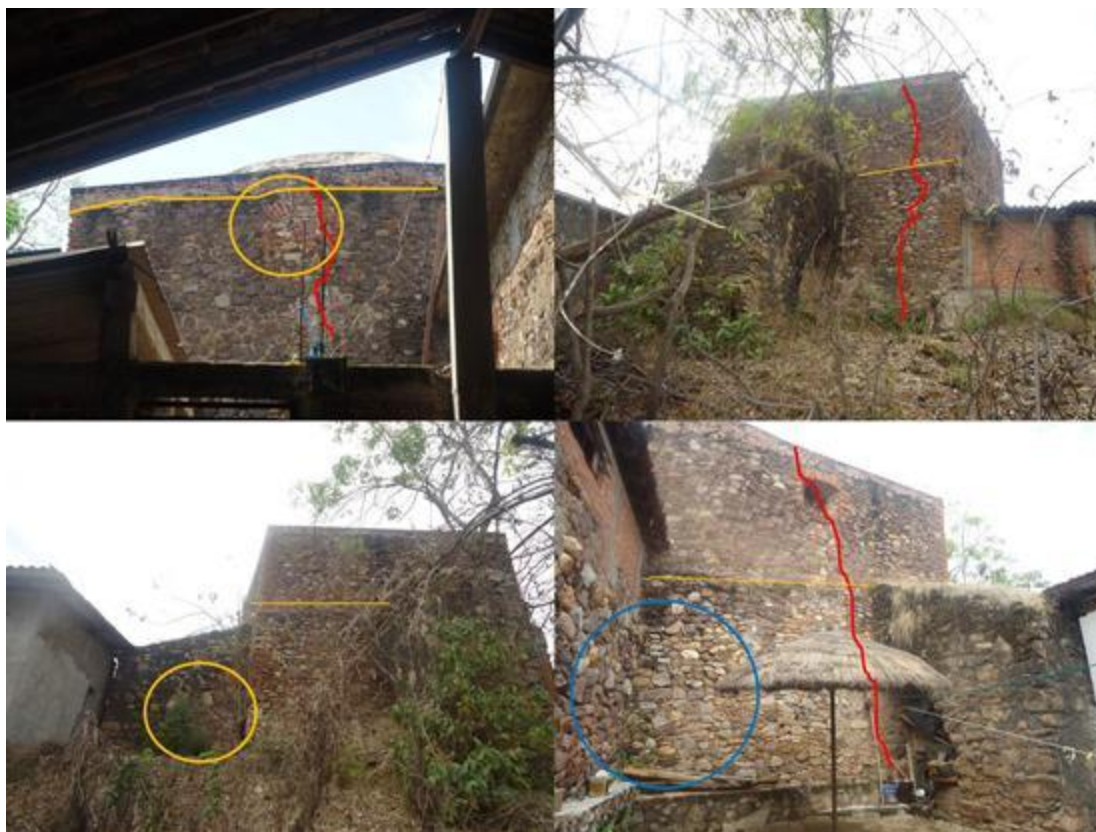
Fig. 7.12 Deterioros en el exterior del ábside
Foto: Hugo Angel Orozco Santibáñez

Los deterioros del ábside se ilustran en la fig. 7.12.

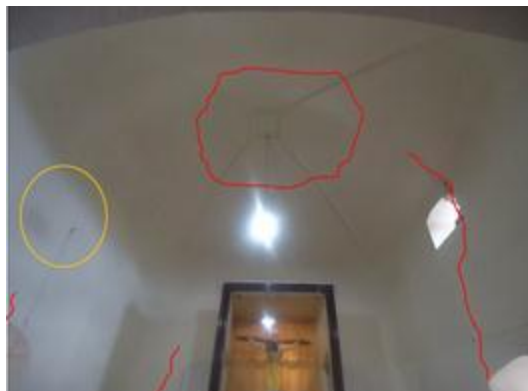
Fig. 7.13 Deterioros en el interior del presbiterio
Foto: Hugo Angel Orozco Santibáñez

Entrepisos y cubiertas. La cúpula presenta agrietamiento continuo alrededor de la clave y la continuación de las grietas de los muros, estos agrietamientos se deben a la ampliación del claro de los apoyos, la etapa experimental permitirá saber si se debe al asentamiento del terreno, como el presbiterio se encuentra en la pendiente de la loma se tuvo que nivelar con relleno y al recibir el peso de los muros provocó que estos se movieran junto con el terreno, para remediar esto se adosó un arbotante al muro testero y uno al muro sur (Fig. 7.13 y Fig. 7.14).

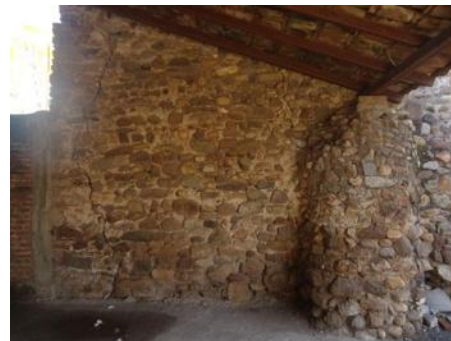
DETALLE FOTOGRÁFICO.

Incompatibilidad de sistemas constructivos

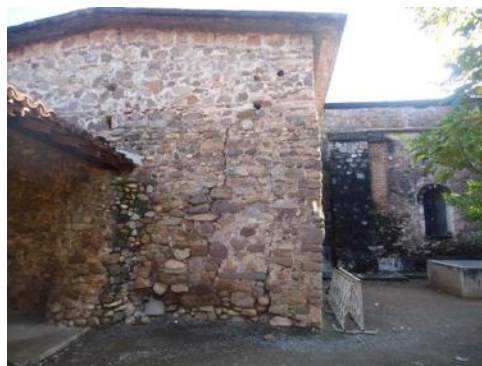
DETALLE FOTOGRÁFICO.

Movimiento de roto traslación de losa

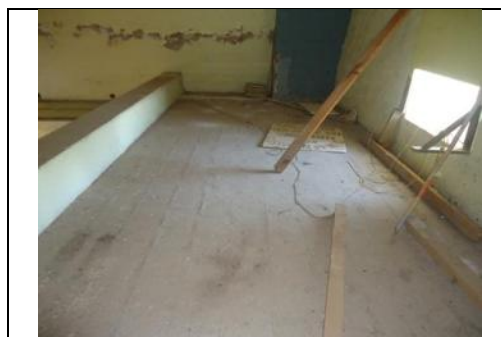
DETALLE FOTOGRÁFICO.

TIPO DE DETERIORO:
Desgaste de piso de coro
AGENTE:
abiótico-físico, antrópico
CAUSA:
Abandono y falta de mantenimiento

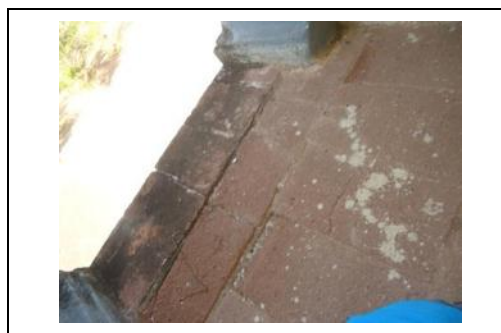
DETALLE FOTOGRÁFICO.

TIPO DE DETERIORO:
Manchas de pintura en baldosas de barro de ventana coral
AGENTE:
Antrópico
CAUSA:
Descuido durante la labor de pintura

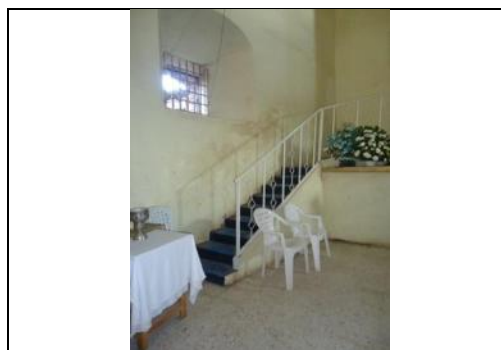
DETALLE FOTOGRÁFICO.

TIPO DE DETERIORO:
Desgaste de piso
AGENTE:
Antrópico
CAUSA:
Desgaste por tránsito de usuarios

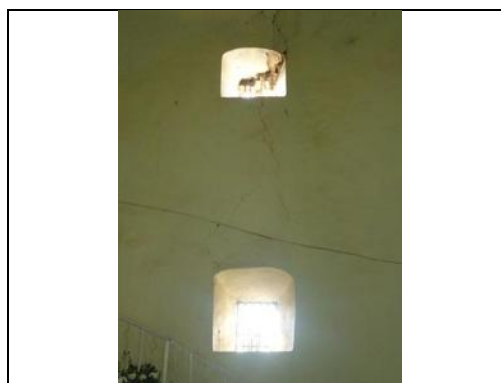
DETALLE FOTOGRÁFICO.

TIPO DE DETERIORO:
Agrietamiento de muro desde las ventanas hasta la cúpula
AGENTE:
Abiótico físico
CAUSA:
Hundimiento diferencial
