**Universidad Michoacana de San Nicolás de Hidalgo**

TESINA

**Proyecto de Rehabilitación y Adecuación de Casa  
Habitación en Morelia, Michoacán.**

-Estudio de intervención para cambio de uso del inmueble ubicado en la  
calle Ignacio Allende número 610-

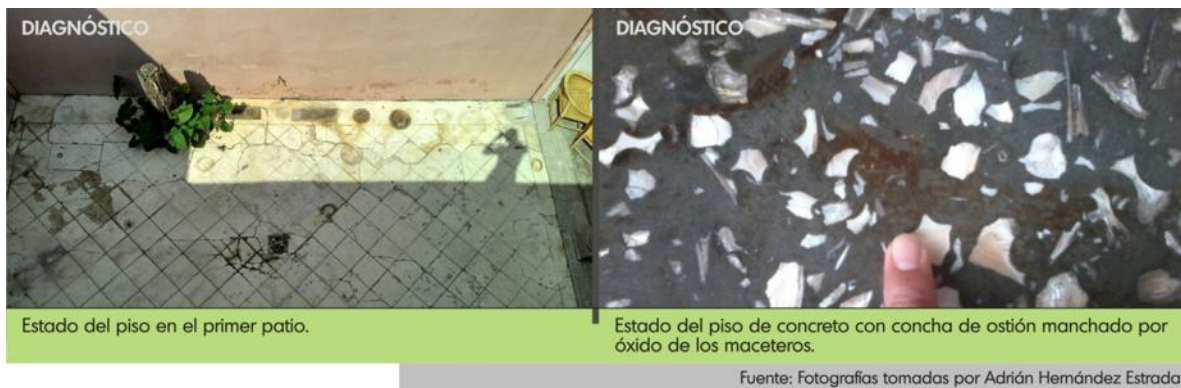
El piso desde el zaguán, pasando por los corredores y hasta el acceso al segundo patio; es de concreto teñido color verde oscuro con incrustaciones de concha de ostión; este aparentemente se coló en una sola pieza; muestra agrietamientos profundos y manchas de aceite en el zaguán y por la exposición prolongada a maceteros de diferentes

materiales en los pasillos; se considera que puede ser tratado para resanar las grietas, tratar de limpiar las manchas, pulirlo, y protegerlo. Los pisos de mosaico sólo se encuentran decolorados y con algunas piezas manchadas. Existen cuatro espacios con piso de duela; la sala, el despacho y dos recámaras; la más deteriorada se encuentra en la recámara contigua al despacho con más del 40% de la madera en estado irrecuperable, por lo que se recomienda sustituirla; en los demás espacios solo sería necesario dar mantenimiento. La loseta del baño compartido se encuentra en buenas condiciones. En los patios se cuenta con un firme de concreto teñido en blanco, rallado para configurar recuadros a manera de mosaicos; se encuentra muy deteriorado, con grietas profundas y evidencia de trabajo con pulidora en algunas áreas; extremadamente manchado, por lo que sería adecuado restituirlo.

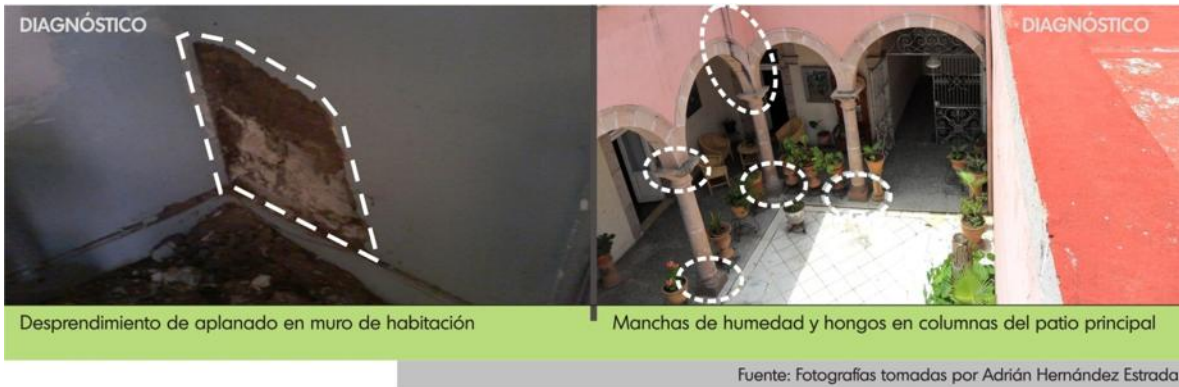
Se identificaron apoyos aislados en torno al patio en forma de columna que muestran humedad en la base y parte baja del fuste, y manchas negras en los capiteles que se prolongan desde las enjutas de los arcos; puede inferirse que la humedad que presentan es producida en parte por la poca transpiración a través del firme de concreto en patio u corredores; no les faltan secciones o trozos por lo que se cree que se encuentran en condiciones aceptables.

Los muros muestran grietas prácticamente verticales en todos los espacios, los más deteriorados muestran desprendimiento de aplanado hasta dejar expuesta la piedra en la habitación contigua al despacho y en el comedor; existen abultamientos en el aplanado de

los muros que dan al corredor más largo de los que rodean al patio y en las extensiones laterales del muro poniente del patio. En el módulo de habitaciones del patio posterior se puede ver una grieta que afecta desde la platabanda del vano de puerta de la recámara en planta baja, cruza la ventana de la recámara en planta alta y sube hasta la cornisa del pretil; en la habitación ubicada sobre el comedor se aprecia una grieta profusa a los costados de unas vigas í usadas como columnas que se creen son la causa. Se recomienda realizar un estudio estructural más detallado.

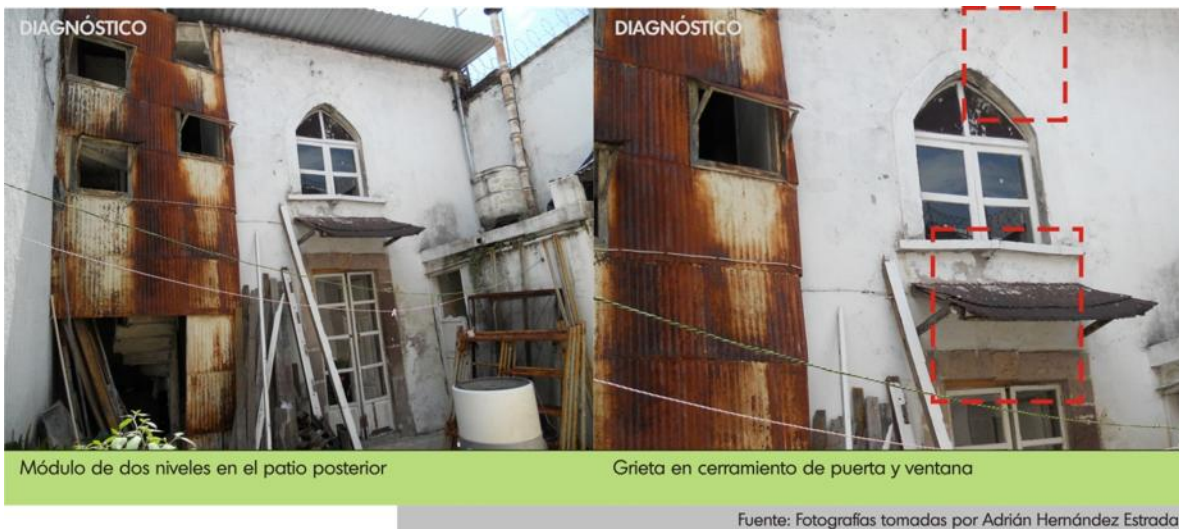
Los cerramientos más deteriorados se ubican en el módulo de dos niveles del segundo patio, son la platabanda del vano de la puerta de la recámara en planta baja y el arco de la ventana superior. El resto de los cerramientos se encuentran en buenas condiciones.

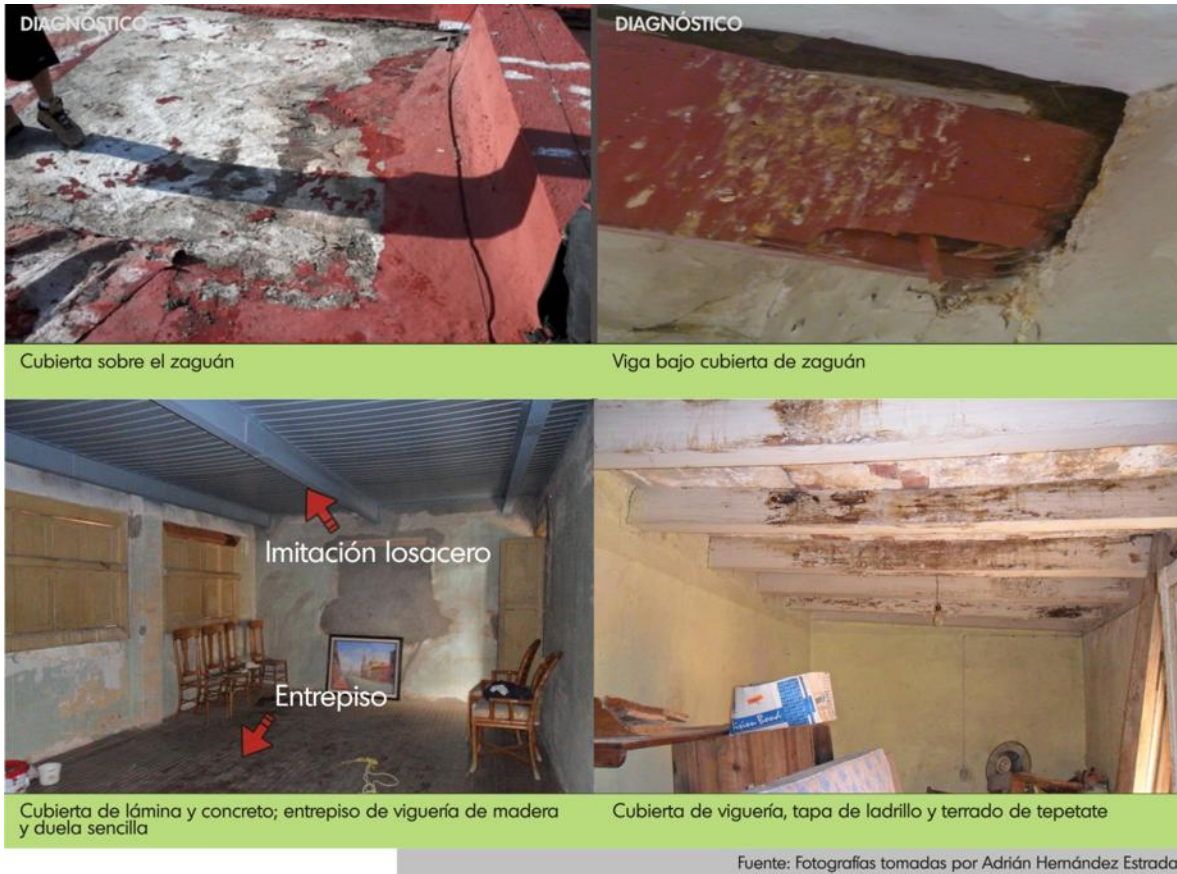
Otro sistema de cubierta es un sistema de vigas con una separación mayor que el anterior, tapa de ladrillo, terrado, sobre firme y tapa de ladrillo, que es el que presenta agrietamientos considerables de hasta siete milímetros de separación evidente en el aplanado de pasta de yeso, que en algunos casos ya se ha desprendido completamente y la grieta es perceptible también en el ladrillo; una variante a este sistema en el corredor norte configura la tapa de ladrillo inferior a manera de bovedilla; esta sección presenta bastante humedad debido a que en la parte superior hay una terraza que requirió recubrir la cubierta con mosaico de pasta de cemento que tapó una bajada pluvial; sobre el cual, recientemente, se aplicó impermeabilizante acrílico que encapsulaba el agua.

También se encontró una losa de concreto armado sobre viguería en la cocina, que se encuentra fracturada, aparentemente debido al peso del tinaco que se ubica sobre ella. Existen además dos cubiertas con lámina metálica; una de ellas directamente sobre bastidor de perfil metálico ubicada en el módulo de dos niveles del segundo patio a manera de protección para el sistema de terrado que se encuentra a punto de colapso; la otra, imita el sistema losacero<sup>®</sup> cuenta con dos vigas í, apoyadas sobre cuatro pilares del mismo material con un colado de 12 centímetros de concreto encima de la lámina acanalada que a simple vista no parece estructural; se cree que este sistema genera una carga excesiva al resto de la estructura que ha agrietado la parte superior del muro divisorio entre el comedor y el patio trasero, que sería conveniente retirar para restituir un sistema menos pesado.

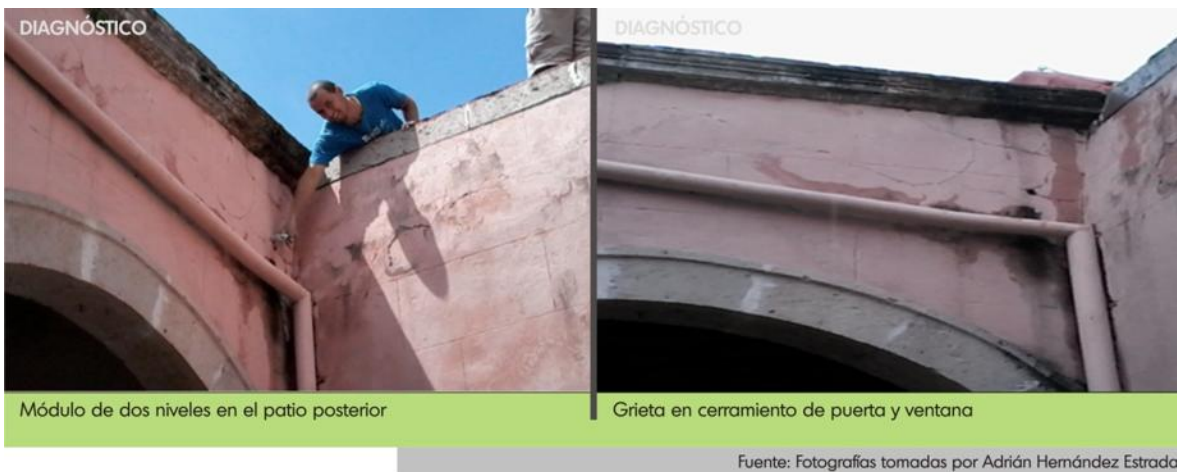
Los elementos ornamentales que se encuentran ubicados en la fachada se conservan en buenas condiciones; en el interior solo se ha identificado la pérdida del labrado en una pieza de la cornisa del patio que deja escurrir el agua sobre una esquina donde se presenta humedad en una enjuta, muro poniente, y cubierta frente a zaguán.

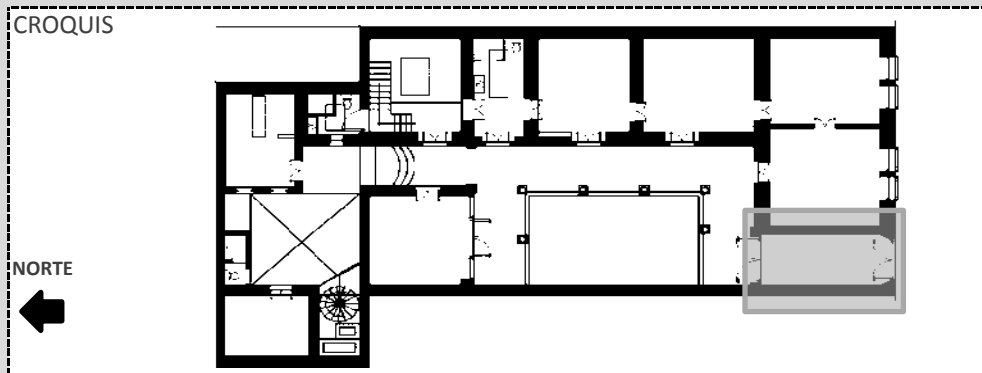
ESPACIO ANALIZADO:	<b>ZAGUÁN</b>
USO ORIGINAL:	<b>ZAGUÁN</b>
USO ACTUAL:	<b>COCHERA</b>
OBSERVACIONES	
Pueden observarse manchas y desprendimientos de aplanados tanto en muros como en plafones; el piso se encuentra manchado y presenta grietas; la instalación del medidor de agua muestra humedad perimetral y la instalación eléctrica es visible en muros y cubierta.

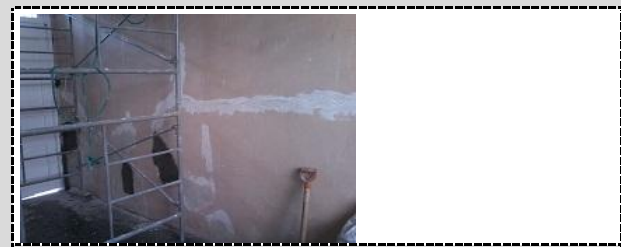
<b>APOYOS</b>	Muros de mampostería de piedra y núcleo de menor calidad.
TIPO	Deterioro.
EFECTO	Manchas de humedad, grietas y desprendimiento de aplanado.
CAUSA	Filtración de agua de lluvia desde la cubierta.
AGENTE	Lluvia, descuido.

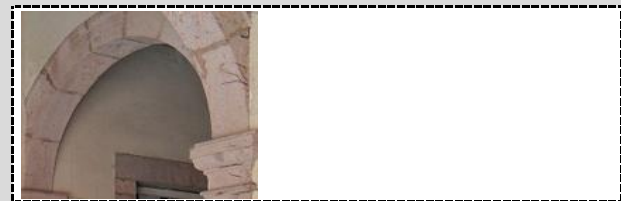
<b>CERRAMIENTOS Y VANOS</b>	Jambas y platabanda en acceso; arco de medio punto hacia corredor de cantería labrada.
TIPO	Deterioro.
EFECTO	Manchas.
CAUSA	Proliferación de microflora por humedad.
AGENTE	Agua, microflora.

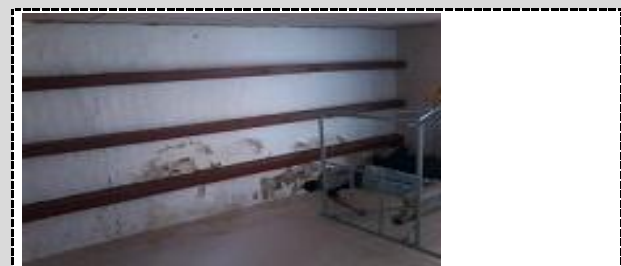
<b>CUBIERTA O ENTREPISO</b>	Sistema de vigas, tapas de ladrillo y terrado.
TIPO	Deterioro.
EFECTO	Manchas; desprendimiento de aplanado inferior; grietas.
CAUSA	Filtración de agua de lluvia desde tapa superior de ladrillo; flexión en vigería.
AGENTE	Agua, características del sistema constructivo y materiales.

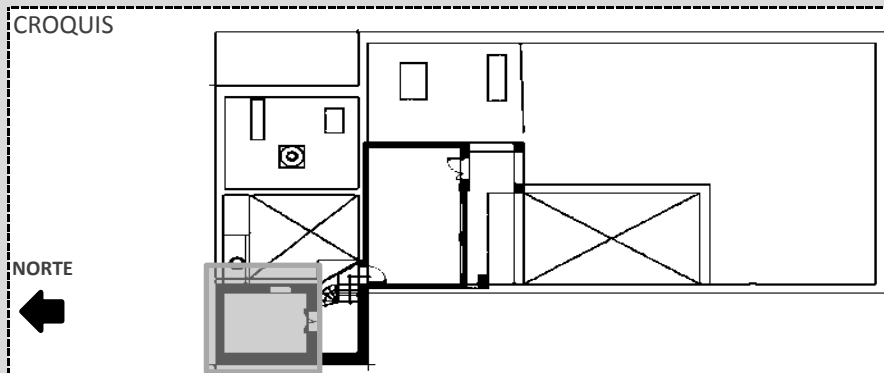
ESPACIO ANALIZADO:	
USO ORIGINAL:	
USO ACTUAL:	
OBSERVACIONES	
Pueden observarse manchas y desprendimientos de aplanados tanto en muros como en plafones; el piso es de duela y se encuentra deteriorado por el uso; la instalación eléctrica es visible en muros y cubierta.

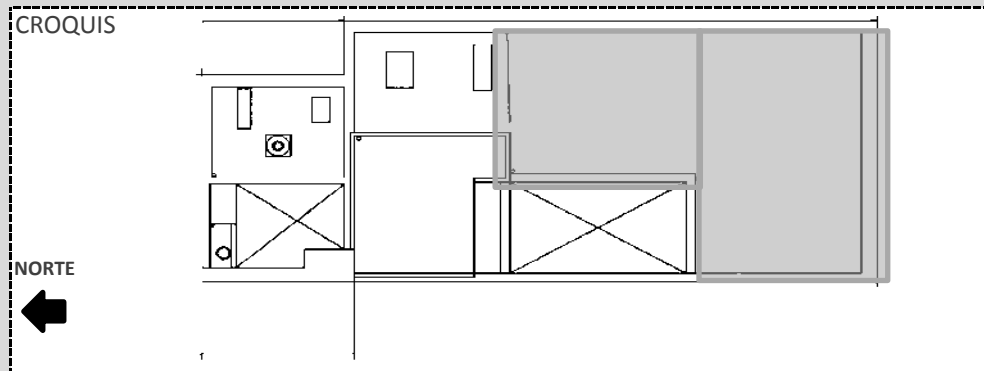
ESPACIO ANALIZADO:	
USO ORIGINAL:	
USO ACTUAL:	
OBSERVACIONES	
<p>Pueden observarse manchas y desprendimientos de aplanados tanto en muros como en plafones; el piso es de duela y se encuentra deteriorado por el uso; la instalación eléctrica es visible en muros y cubierta.</p>
