UNIVERSIDAD MICHOACANA DE SAN NICOLÁS DE HIDALGO

FACULTAD DE ARQUITECTURA

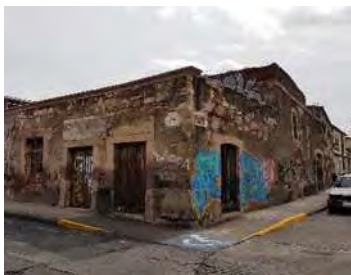
IMAGEN: 009 Casa en ruinas ubicada en la esquina de Av. Morelos sur y Arteaga y Montañés.

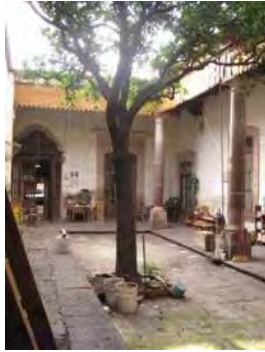
IMAGEN: 028 Vista frontal del zaguán desde el patio principal

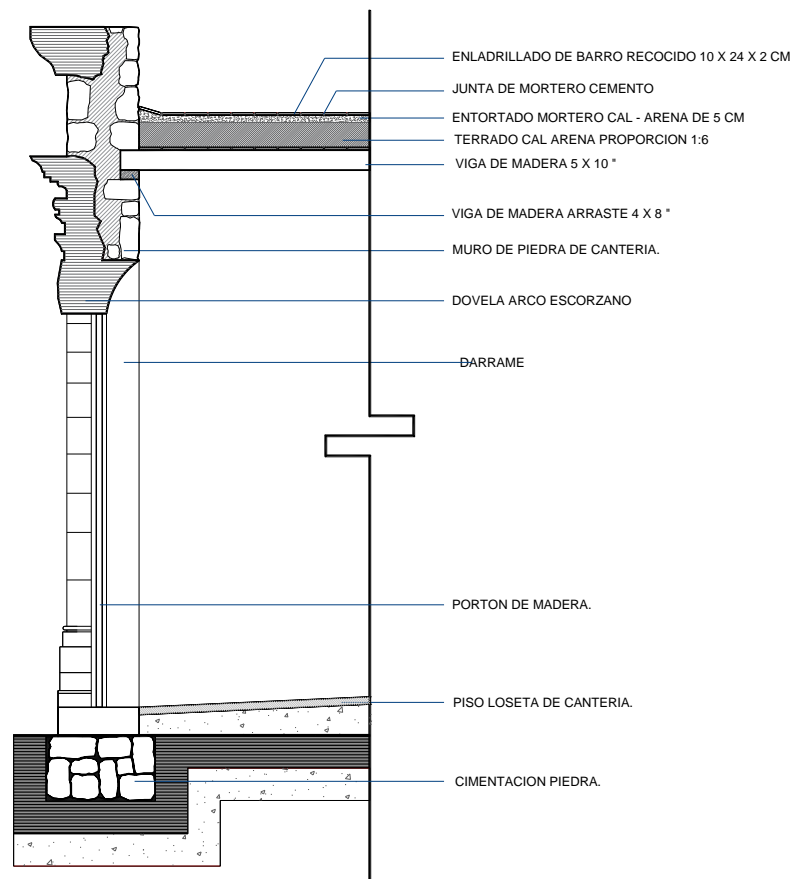
IMAGEN: 115 Vista del corte del muro de la fachada.

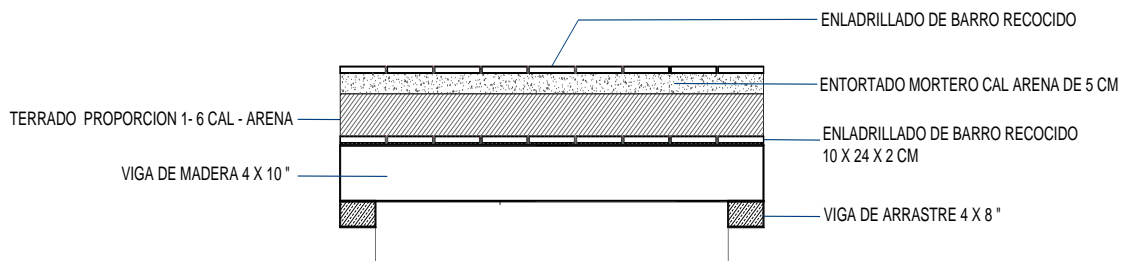
IMAGEN: 116 Vista del corte de la cubierta cantería.

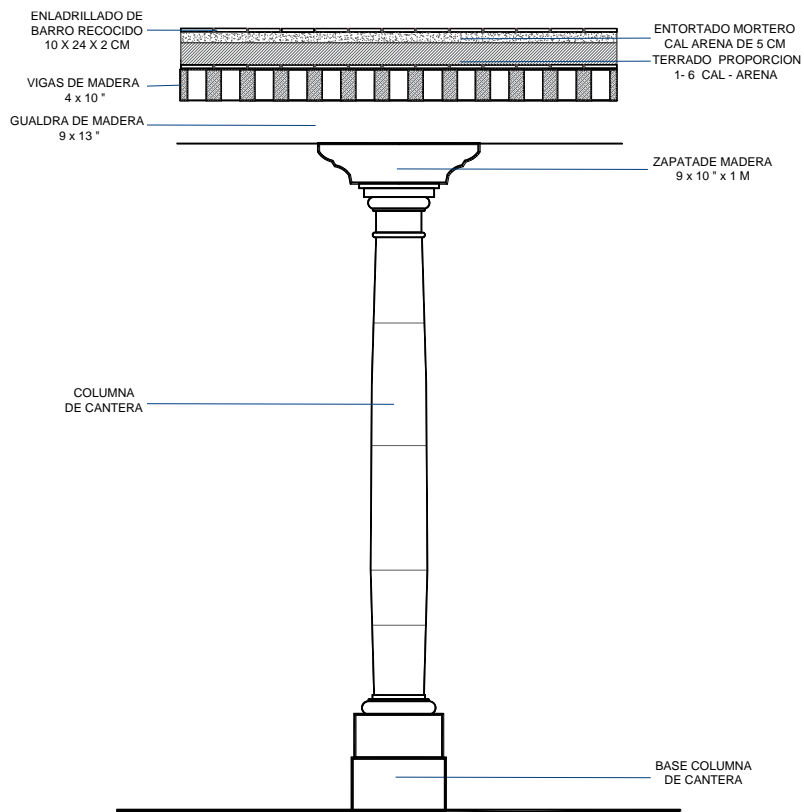
IMAGEN: 117 Vista del corte de la cubierta del corredor el apoyado en la columna de cantería

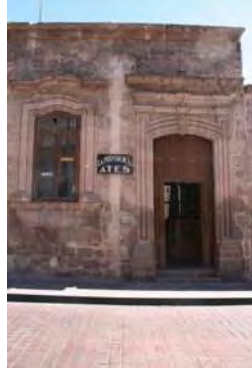
IMAGEN: 354 Deterioro causado por el ranurado y colocación de bajada de agua empotrada en el muro lado derecho.

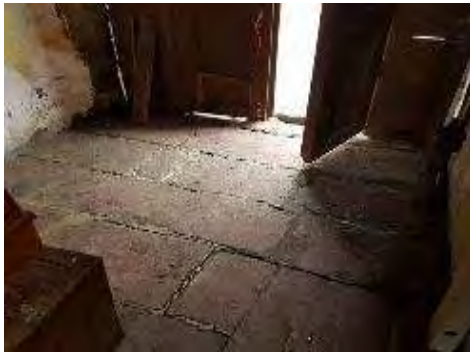
IMAGEN: 366 Piso de loseta de cantería del zaguán pérdida de junta y desgaste por uso.

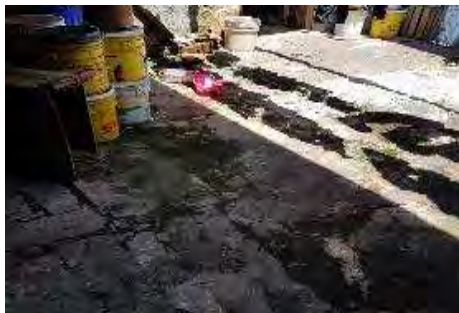
IMAGEN: 368 Piso de loseta de cantería del patio secundario presenta fractura y pérdida de piezas desnivel pérdida de juntas, crecimiento de microflora.

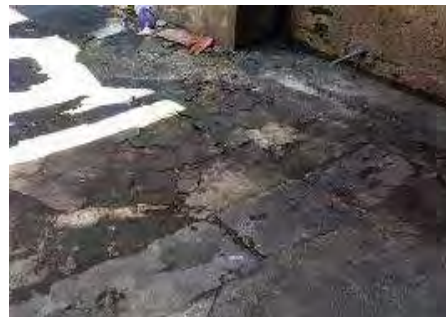
IMAGEN: 369 Piso de loseta de cantería del patio secundario presenta colocación de firme de concreto

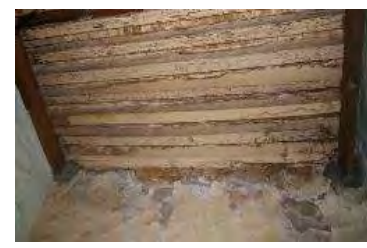
IMAGEN: 375 Muro de la cocina - comedor disgregación y pérdida de aplanados por presencia de humedad.

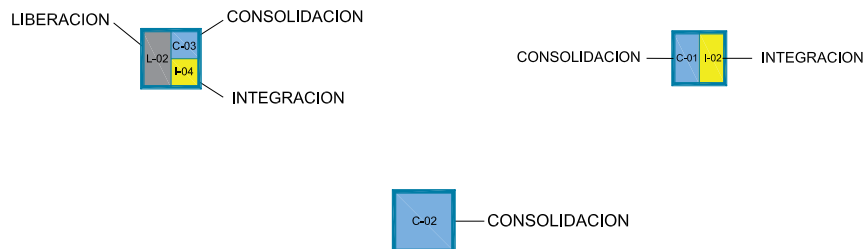
FICHAS TECNICAS Y PROCEDIMIENTOS CONSTRUCTIVOS
