Universidad Michoacana de San Nicolás de Hidalgo.

TESINA

Proyecto de Conservación de la Capilla de Nuestra Señora del Refugio en el
municipio de Vista Hermosa de Negrete, Michoacán de Ocampo

Morelia, Michoacán de Ocampo. Agosto 2018

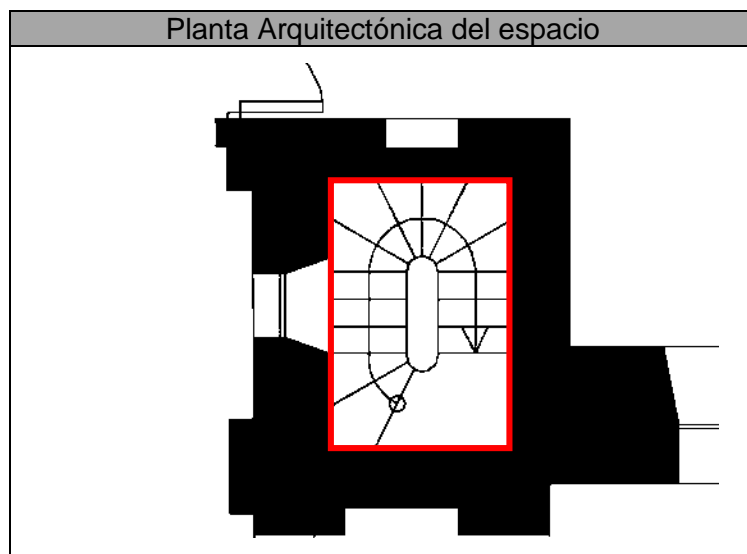
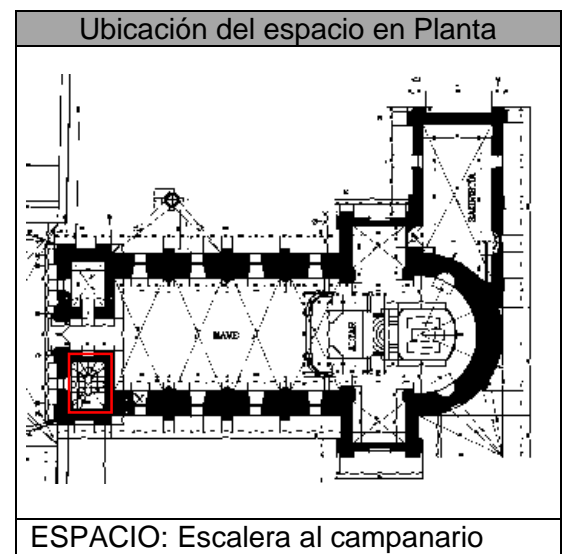
Alteración o deterioro		
Efecto	Causa	Agente
Mal mejoramiento del terreno de asiento	Deterioro	Natural (Terreno)/ Antrópico
Partida	Foto	
Pisos

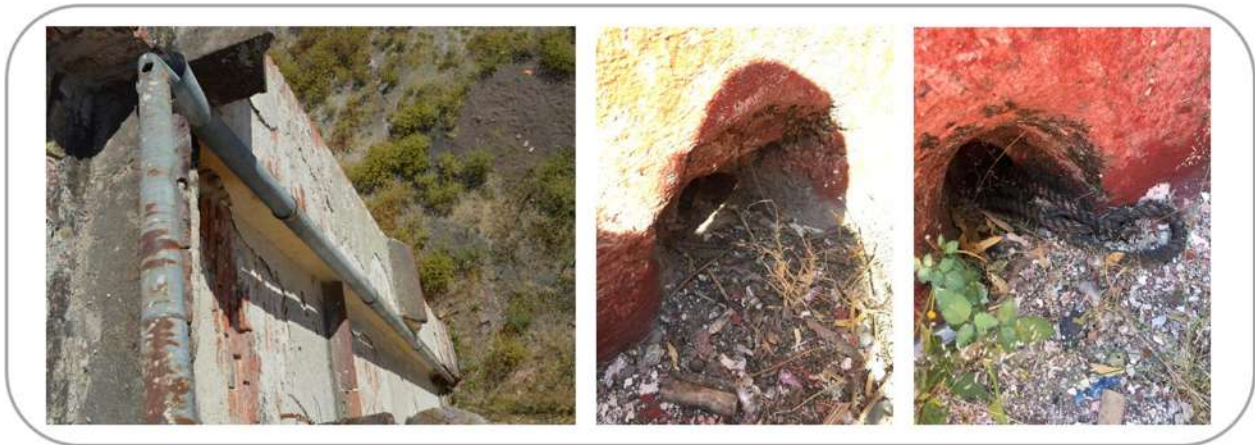
Las instalaciones de evacuación y recolección de aguas pluviales existentes se encuentran en mal estado, con serias tupiciones de tuberías y sistemas de drenaje en desuso. En cubiertas se encuentran las instalaciones existentes de evacuación pluvial, de ellas pocas aun funcionan, lo cual ha deteriorado considerablemente el estado del inmueble, mayormente por infiltraciones de cubierta. Las instalaciones son contemporáneas pero muy deficiente en el cumplimiento de su acometido, por el pésimo empalme entre piezas y la falta de mantenimiento, que ha propiciado que las tuberías se aneguen de desechos, microflora y tupiciones, por consiguiente.

Fig.95 y Fig.96: Instalaciones de evacuación de aguas pluviales actuales y salidas obstruidas con basura acumulada, respectivamente.
Fuente: Elaborado por Eliber Rieche Vilches.

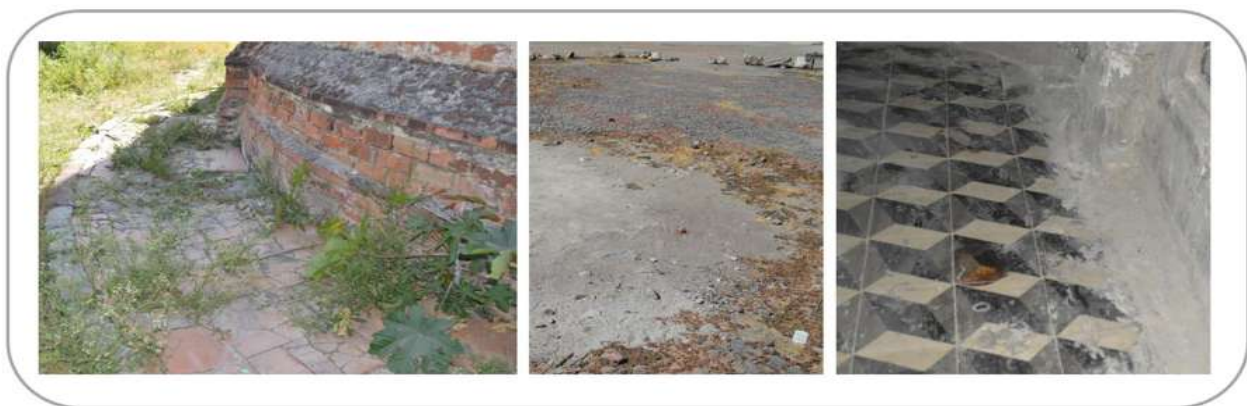
En pisos exteriores se pueden observar deterioros como la acumulación de escombros, desprendimientos de piezas causados por la pérdida de fijación de los morteros y por el intemperismo, aunado a la humedad y contaminación, así como a la proliferación de flora parásita. El piso de lajas de piedras del atrio está muy deteriorado por la pérdida de piezas y el intemperismo. Por otro lado, los pisos interiores presentan alteraciones debido a su antigüedad, su uso constante y la falta de un mantenimiento sostenido. Los pisos de madera están desgastados y despigmentados, debido a la falta de mantenimiento, los pisos de baldosas de pasta de cemento con motivos geométricos del mausoleo, presentan manchas de humedad. El estado de conservación en general de los pisos es regular, se encuentran dañados por agentes en su mayoría de tipo antrópico, y algunos deterioros físicos debido a la humedad y salinización.

Fig.112: Pisos exteriores e interiores más deteriorados, banqueta de baldosas de barro, piso de lajas de piedra del atrio y piso de baldosa de pasta de cemento del mausoleo. Fuente: Imágenes tomadas por el autor.

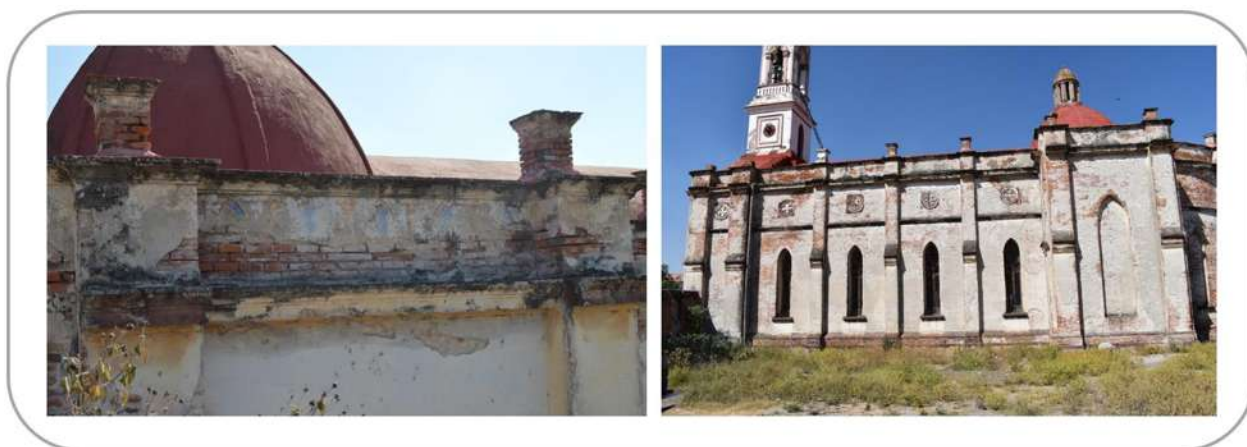
En los pequeños detalles de pintura a la cal en exteriores (Vestigios de Pintura Mural), de tonalidades anaranjadas, rojas y azules, se aprecia una pérdida considerable del color, debido a la exposición al sol. Dentro de las alteraciones presentes encontramos incompatibilidad de materiales, se han aplicado morteros cemento-arena y pintura vinílica para resanar faltantes de aplanados a base de cal-arena. Se han tapiado dos vanos a base de ladrillo de barro recocido, una ventana en la fachada noreste de la sacristía y la puerta de acceso a la torre campanario sobre la fachada sureste.

Fig.113: Deterioros en muros, despigmentación en la pintura mural de exteriores y pérdida de aplanados en fachadas con orientación este.
Fuente: Imágenes tomadas por el autor.

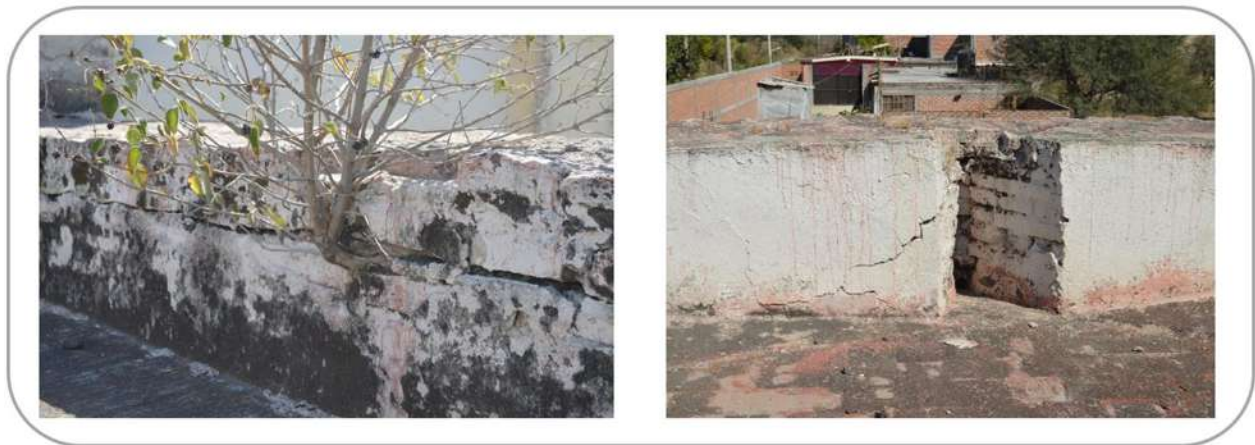
del crecimiento descontrolado de macroflora en el pretil de cubierta y la otra, por una mala intervención en la canalización de la tubería de desagüe pluvial.

Fig.114: Causantes de las grietas presentes en los muros de la sacristía, presencia de macroflora y malas intervenciones en las instalaciones de desagüe pluvial, respectivamente. Fuente: Imágenes tomadas por el autor.

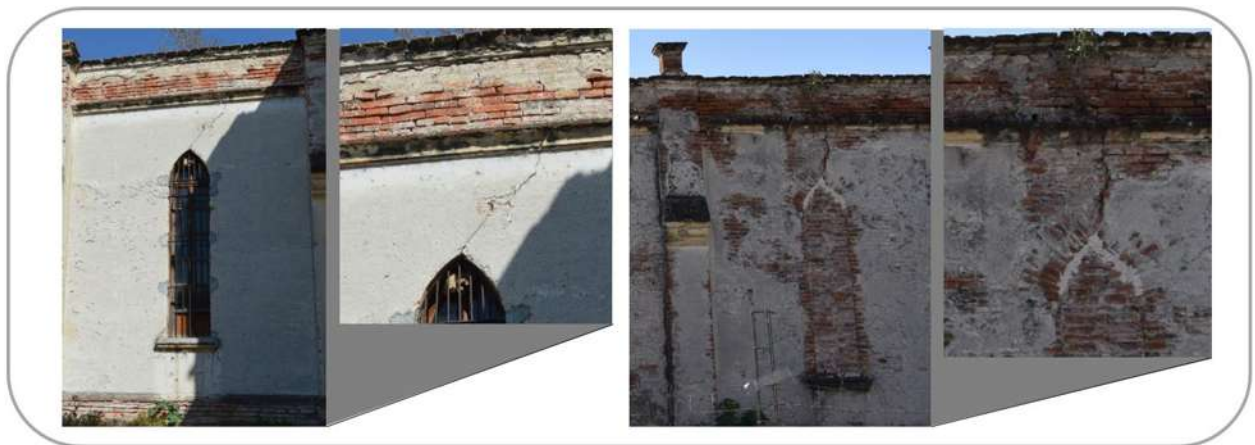
Fig.115: Grietas presentes en los muros de la sacristía, debido a crecimiento de macroflora y producto de malas intervenciones, respectivamente. Fuente: Imágenes tomadas por el autor.

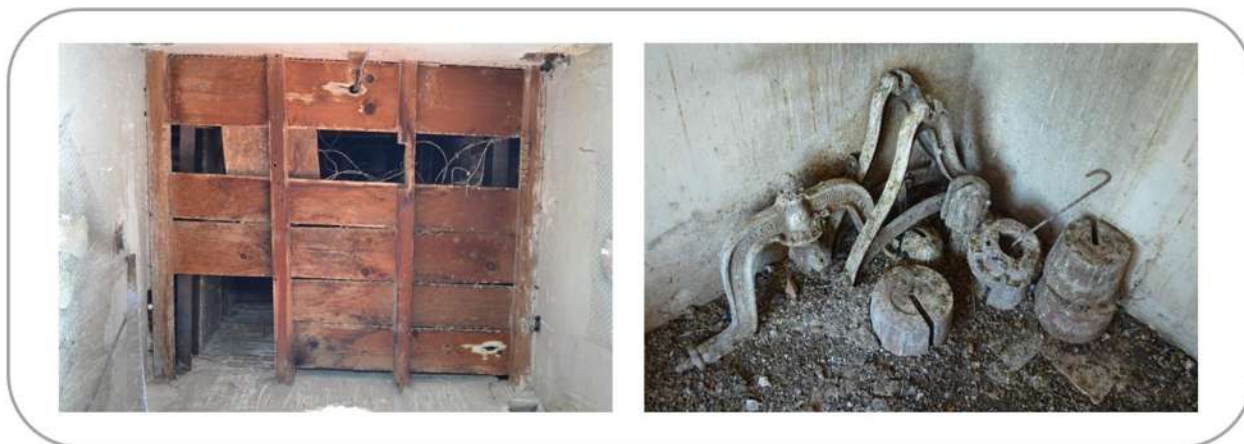
Dentro de los deterioros generales que encontramos en entrepisos encontramos desgaste de las piezas de la madera que sirven de acabados, putrefacción de los cabezales de las vigas de madera, mal estado del entablado de madera, infiltración de humedad en los rellenos de petatillo, concentración de excrementos de palomas y murciélagos, presencia de fauna parásita, etc...

Fig.116: Deterioros en entrepisos, Vigería y entablado en mal estado y acumulación de escombros y excremento animal, respectivamente. Fuente: Imágenes tomadas por el autor.

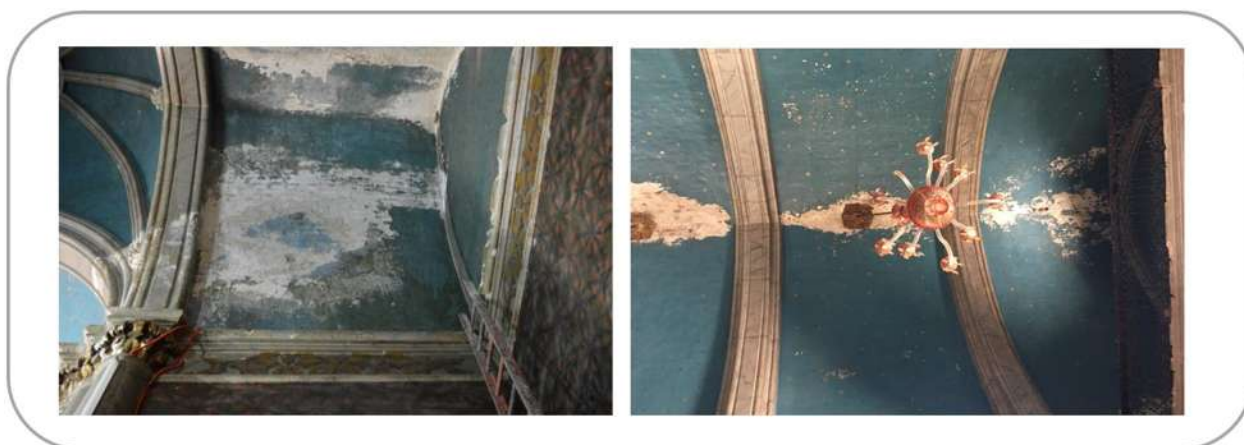
En cubierta, los deterioros generales son humedades por infiltración, manchas de humedad y salinización, las mismas, producto de una impermeabilización de toda la cubierta con manta asfáltica, que encapsuló la humedad en los rellenos de las bóvedas de cañón corrido. Otro aspecto lo constituye el mal anclaje de los candelabros a la bóveda, siendo un punto de entrada directo de la humedad desde la cubierta.

Fig.119: Deterioros en cubiertas, infiltración de humedad desde el área de rellenos de la bóveda de cañón corrida e infiltración por el mal anclaje de los candelabros, respectivamente. Fuente: Imágenes tomadas por el autor.

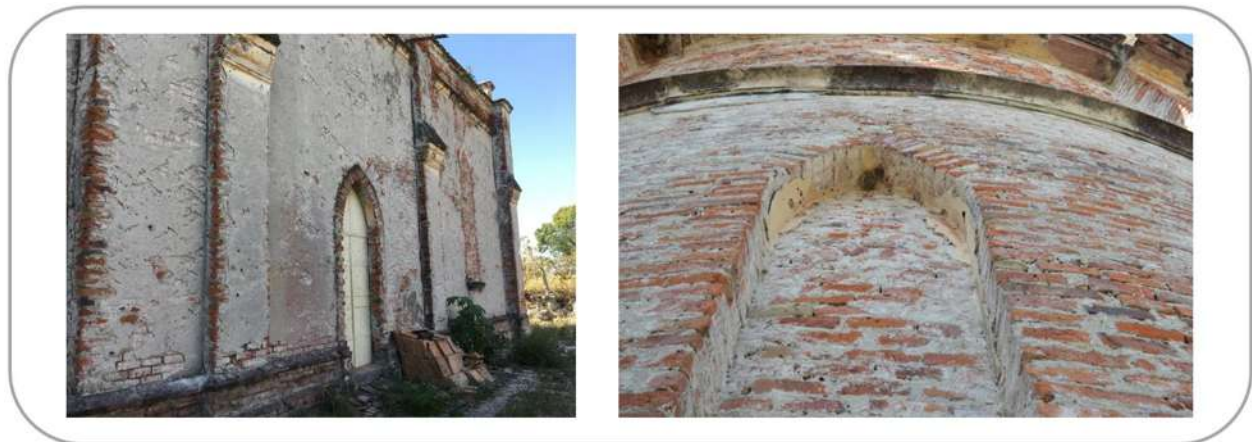
El estado de los cerramientos y vanos es bueno, sin embargo, la exposición al sol y a los cambios de temperatura han repercutido en el funcionamiento constante del inmueble, evidenciando primeramente pérdida de elementos por exfoliaciones causadas principalmente por subflorescencias salinas que son provocadas por el aumento de humedad por capilaridad y los cambios de temperatura que penetran fácilmente la estructura del tabique recocado de barro expuesto, hasta disgregarlo en pequeñas porciones. Los cerramientos de tabique de barro recocado que conforman los arcos de vano, con orientación directa al este, presentan desprendimiento de juntas y aplanados por erosión a causa de los rayos UV.

Fig.118: Deterioros en cerramientos, por infiltración de humedad por capilaridad y deterioro de juntas y aplanados de elementos orientados hacia el este, respectivamente. Fuente: Imágenes tomadas por el autor.

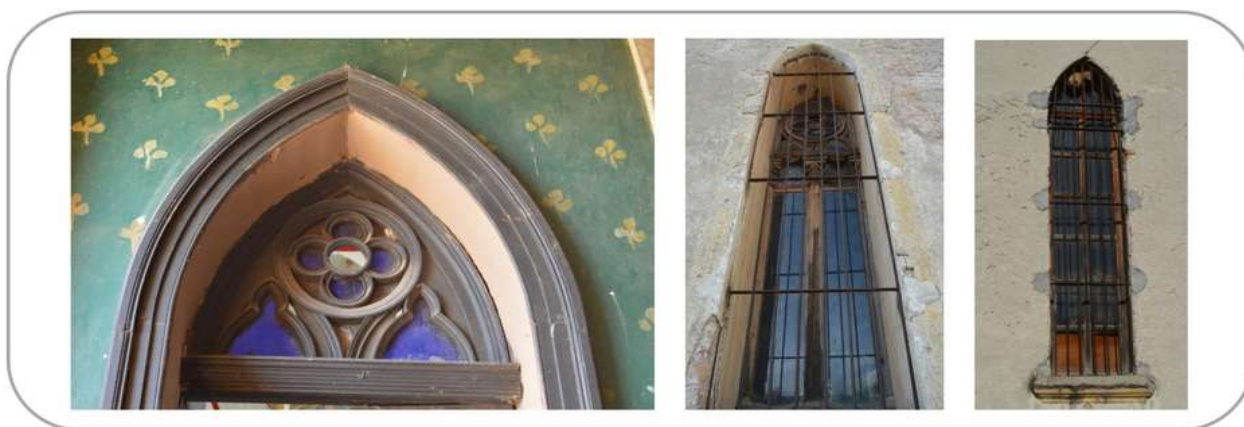
En cuanto a los complementos de carpintería se presentan daños por la exposición al sol; las puertas y ventanas del inmueble están distribuidas de manera tal que todas reciben incidencia solar en determinada hora del día. Para este caso se ha determinado un daño al material por exposición solar y a otros elementos naturales (Agentes físicos). También se han perdido diversas piezas de los vitrales de colores. A pesar de que la carpintería de madera presenta daño evidente por exposición a diversos agentes físicos, así como el ataque de fauna parásita como panales de avispa, se conserva sobre un 90% de su estado y en buenas condiciones. Esto podría funcionar como medida para consolidar y reponer pequeños faltantes, en los trabajos de restauración.

Fig.119: Deterioros en Carpinterías, en interiores y exteriores, respectivamente. Fuente: Imágenes tomadas por el autor.

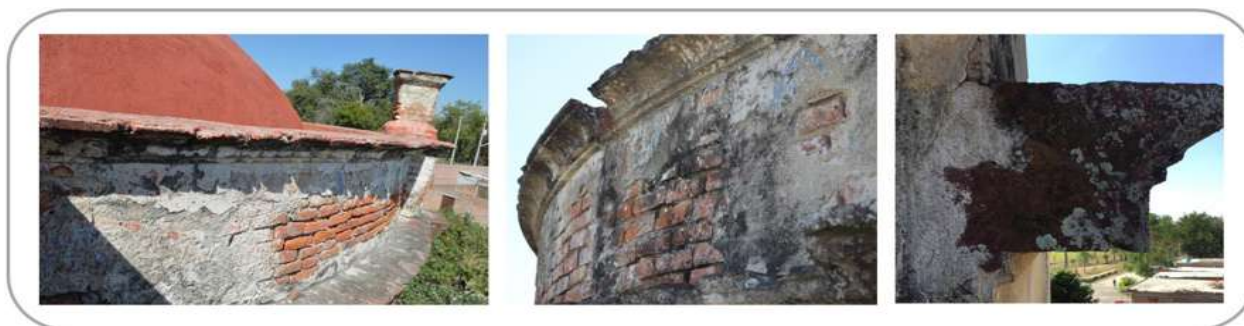
En cuanto a las cornisas, molduras y pequeños detalles que se ubican en la parte superior del inmueble, se presentan desprendimientos del material de cantera, por la acción de la dilatación diferencial, lo que produce la desprotección del tabique o la pieza de cantera en sí, así como la acumulación de polvo, tierra, etc... provocando el crecimiento de micro y macro-flora en los bordes de las mismas.

Fig.120: Deterioros en Cornisas y molduras exteriores, respectivamente. Fuente: Imágenes tomadas por el autor.

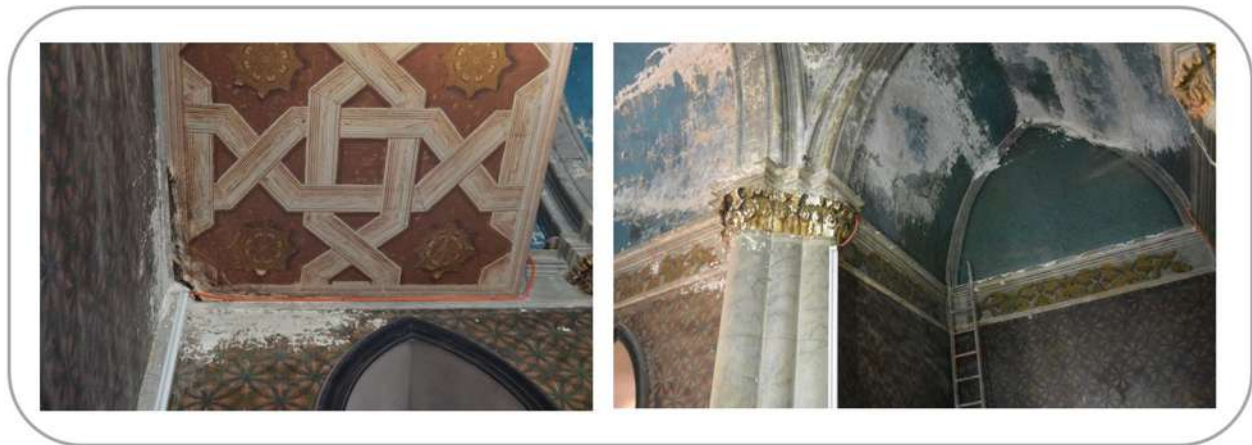
En interiores, el plafón de lienzo decorativo que ornamenta el coro se encuentra deteriorado por la humedad, así como los elementos complementarios decorativos, molduras y cornisas de yeso, presentan pérdida de elementos, debido a la exposición prolongada a la humedad relativa, la capilla ha permanecido largos períodos cerrada y eso afecta directamente los elementos de yeso.

Fig.121: Deterioros en Plafón de lienzo y molduras decorativas de yeso, respectivamente. Fuente: Imágenes tomadas por el autor.

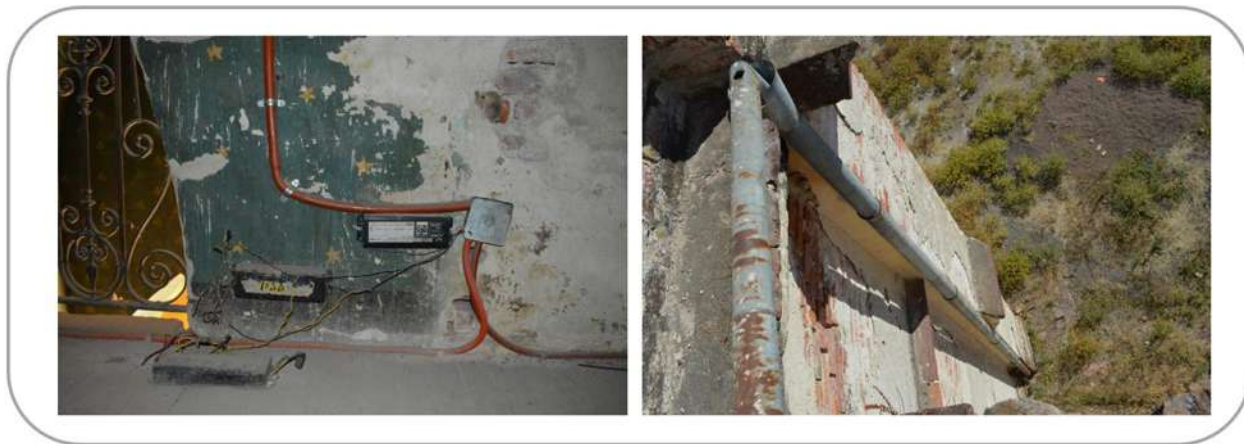
El inmueble posee instalaciones de tipo eléctrica, en algunos espacios oculta, pero en su mayoría, visible y expuesta. También presenta instalaciones de evacuación pluvial, visibles sobre toda la fachada. La instalación eléctrica está mal proyectada y no cumple con los requerimientos técnicos y normativos para este tipo de instalaciones, además representa un peligro para el inmueble y para los usuarios que hacen uso de él. Por otro lado, las instalaciones de evacuación pluvial no cumplen con los requisitos para dar un buen desagüe de las aguas pluviales por el estado de deterioro que presentan sus elementos, así como obstrucciones y tupiciones de las tuberías, lo que ha provocado una situación de humedad interna en el área de rellenos de las bóvedas y en los muros testeros de la capilla. En general, las instalaciones se encuentran en mal estado.

Fig.122: Deterioros en Instalaciones eléctricas y en instalaciones de desagüe pluvial, respectivamente. Fuente: Imágenes tomadas por el autor.

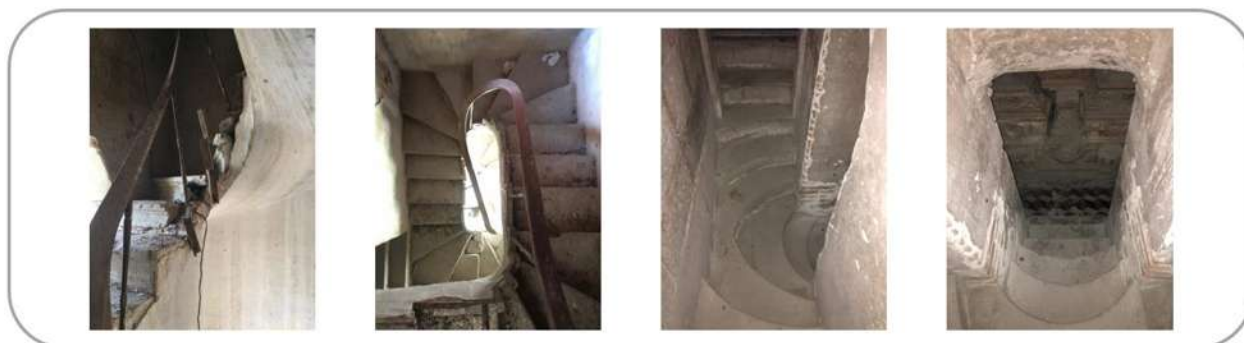
La escalera del campanario se haya en muy mal estado de conservación, las piezas de cantera monolíticas que conforman las huellas y contrahuellas de la escalera helicoidal se hayan separadas y a su vez, se han ido separando de la estructura de tabique rojo recocido que da sostén estructural a la escalera como conjunto. La escalera en su totalidad tiene riesgo de colapso. Por su parte, la escalera que comunica la cripta con el altar, solo posee algunos desprendimientos de las piezas de cantera, debido a la humedad constante a la que está expuesta, y debido a la afloración en algunas áreas cercanas al suelo de sales, las piezas de cantera que conforman las huellas y contrahuellas de la escalera imperial doble poseen muestras de exfoliación.

Fig.123: Deterioros en las circulaciones verticales, escalera de acceso al campanario y a la cripta, respectivamente. Fuente: Imágenes tomadas por el autor.

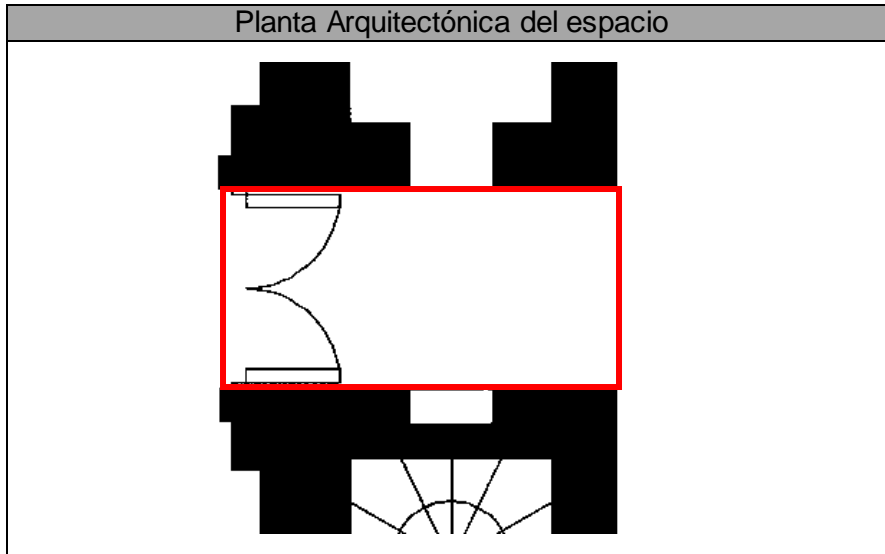
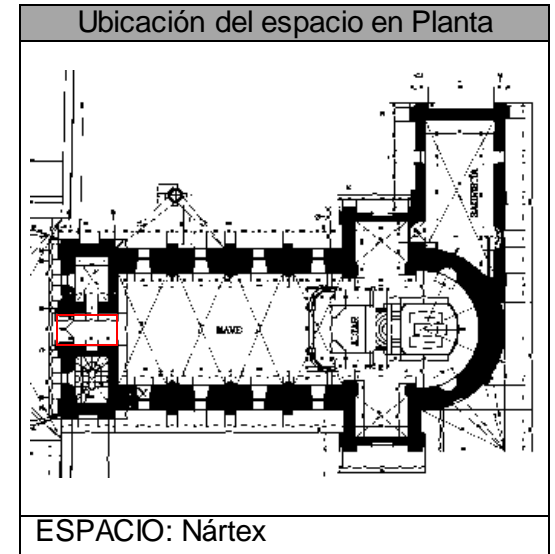
Alteración o deterioro		
Efecto	Causa	Agente
Grietas transversales	Falta de juntas de retracción.	Antrópico
Partida	Foto	
Pisos de Concreto		
Observaciones		
La falta de juntas de retracción ha producido grietas en la banqueta de cemento estampado de entrada		
Alteración o deterioro		
Efecto	Causa	Agente
Desgaste del piso de madera	Falta de mantenimiento y productos de limpieza incompatibles con el material	Antrópico
Partida	Foto	
Pisos, Madera		
Observaciones		
Tapiado con tabiques contemporáneos, no ardan relación con las proporciones de los tabiques de barro recocidos de los muros de carga.

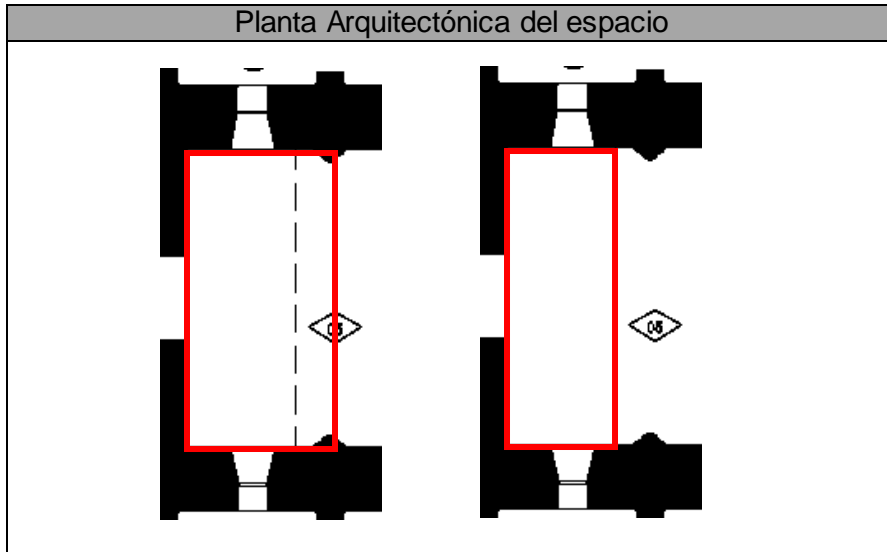
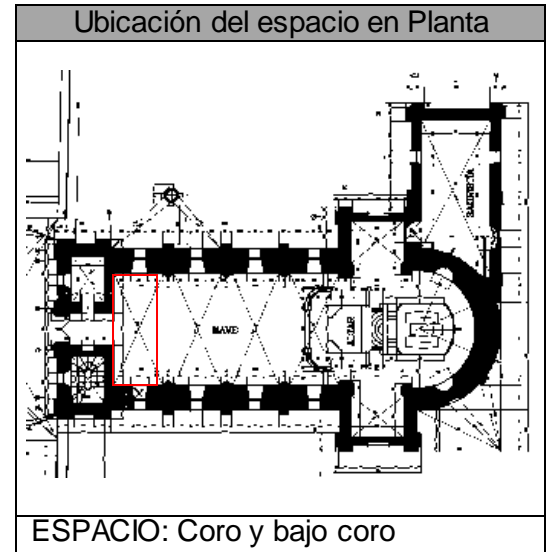
Alteración o deterioro		
Efecto	Causa	Agente
Desgaste del piso de madera	Falta de mantenimiento y productos de limpieza incompatibles con el material	Antrópico
Partida	Foto	
Pisos, Madera		
Observaciones		
Alteración o deterioro		
Efecto	Causa	Agente
Desgaste del piso de madera	Falta de mantenimiento y productos de limpieza incompatibles con el material	Antrópico
Partida	Foto	
Pisos, Madera		
Observaciones		
Acumulación de escombros y basura.
