CASA TALLER ALFREDO ZALCE

RESTAURACIÓN
Y NUEVO USO
UNA OBRA DEL SIGLO XX

TESINA PARA OBTENER EL
GRADO DE ESPECIALISTA EN
RESTAURACIÓN DE SITIOS Y
MONUMENTOS

Morelia, Michoacán, Febrero 2019

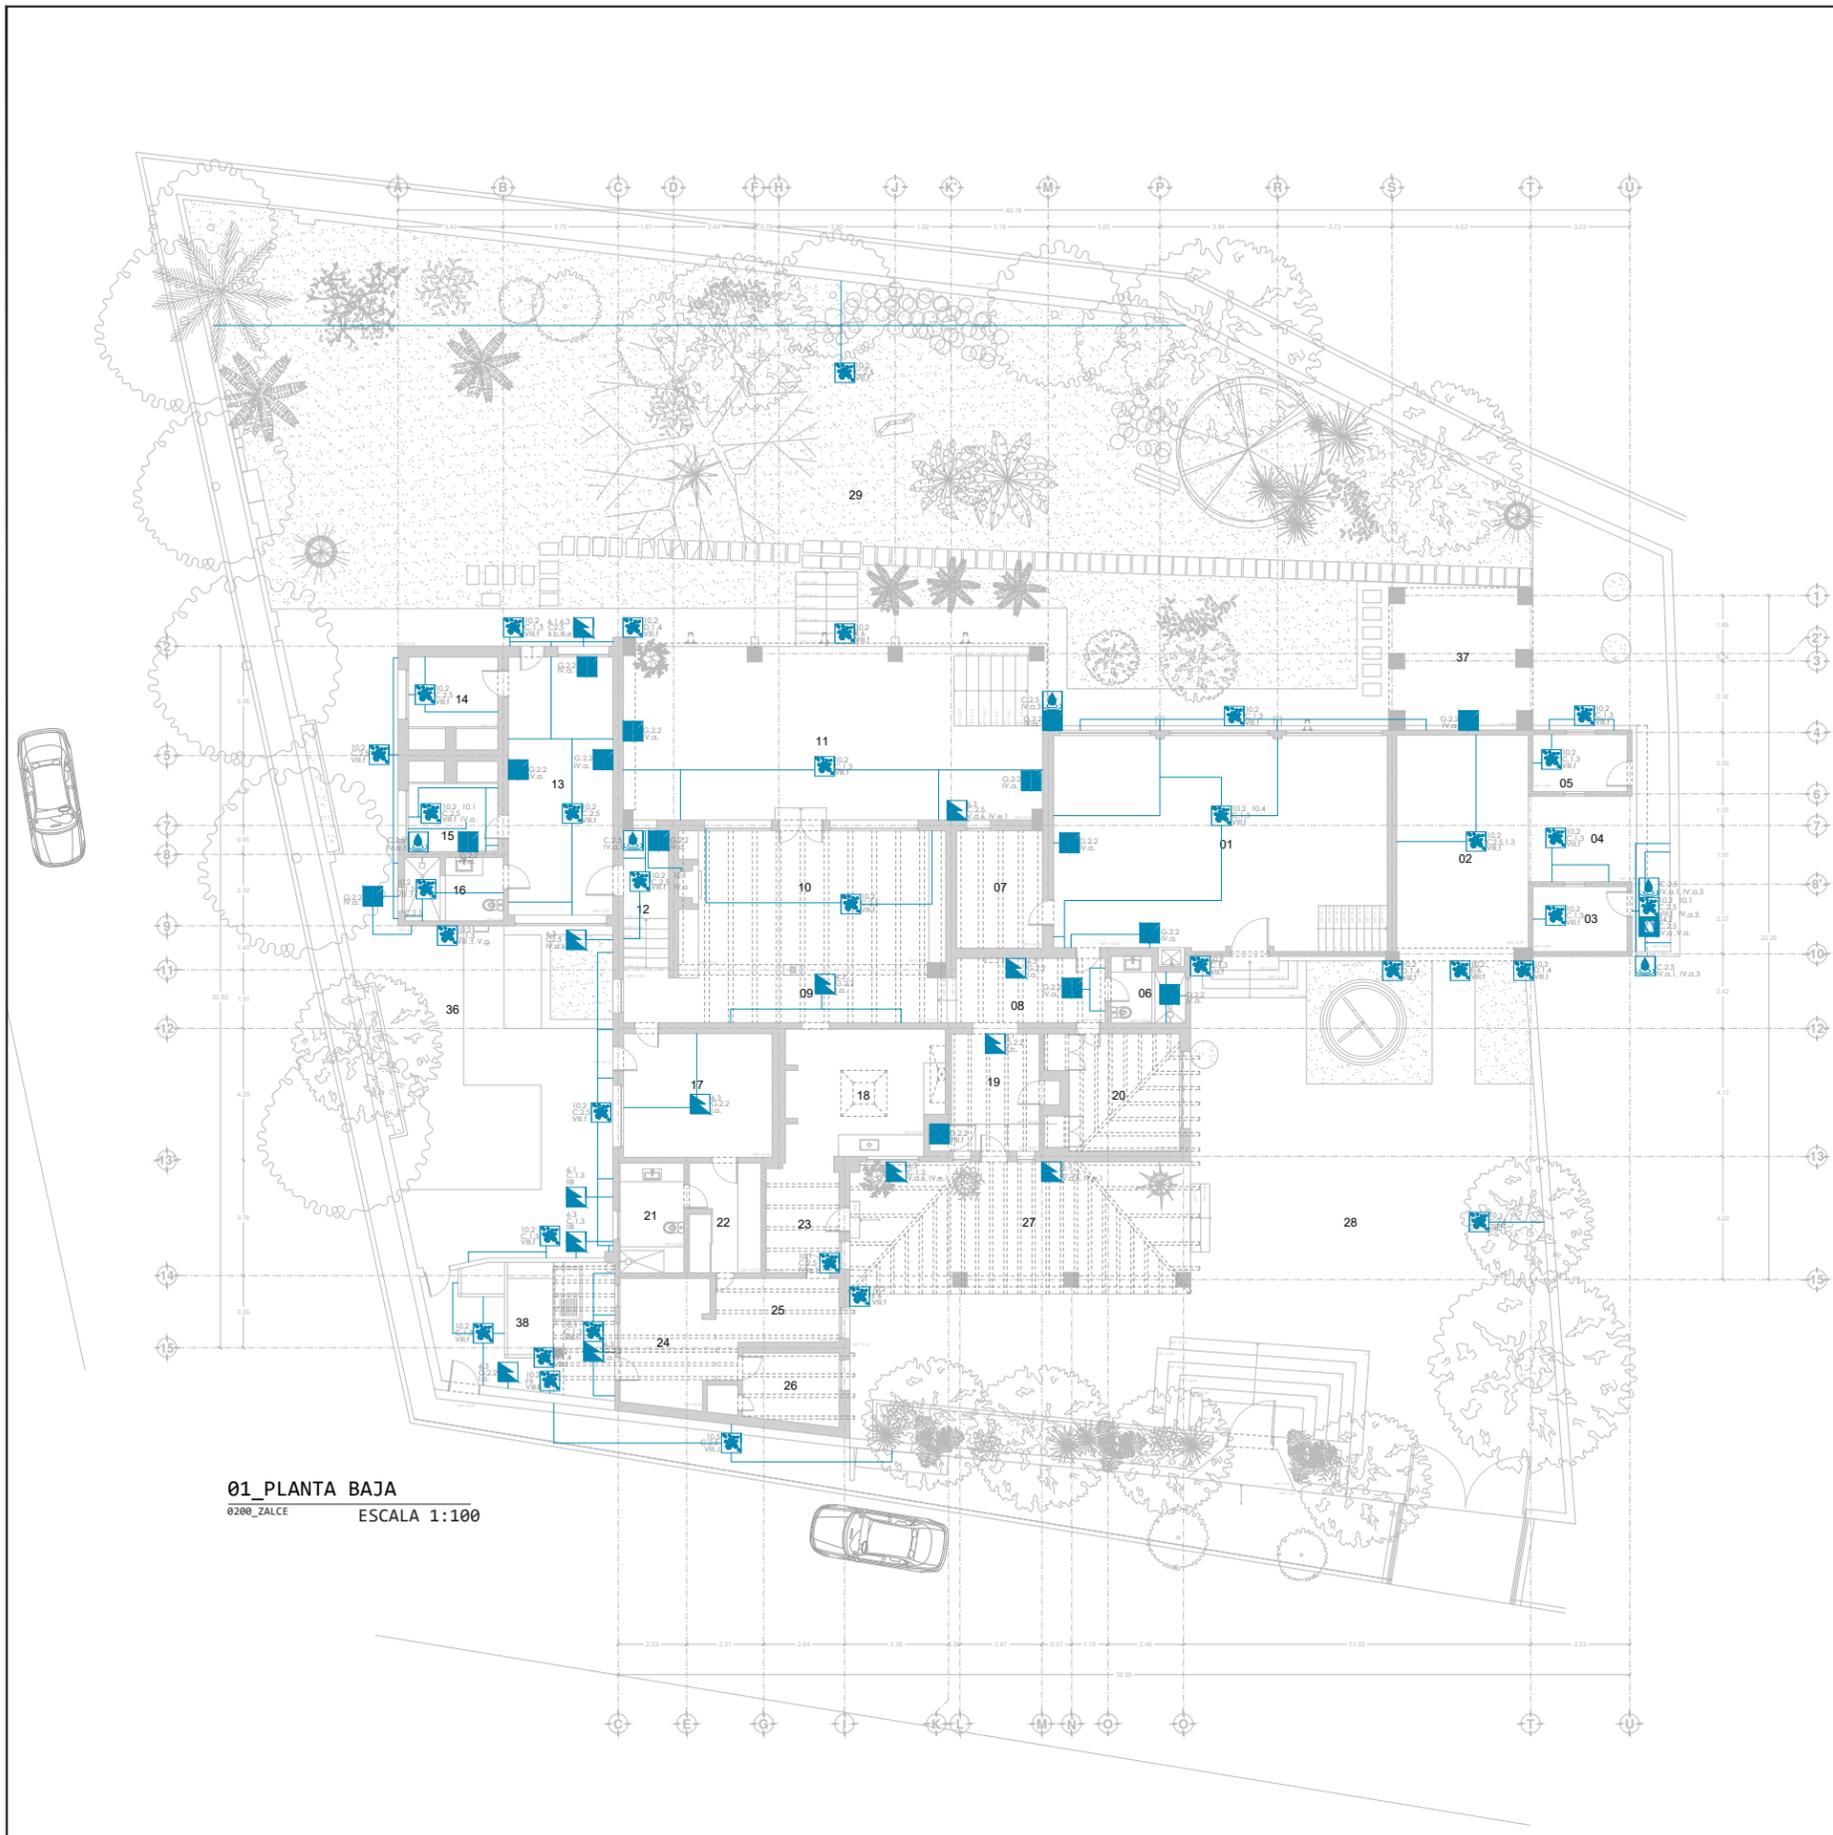
01 PLANTA BAJA
0200_ZALCE ESCALA 1:100

CONTENIDO:
 DAÑOS Y DETERIOROS EN APOYOS CORRIDOS Y AISLADOS
 01. PLANTA BAJA
 02. PLANTA ALTA
 03. PLANTA MEZANINE

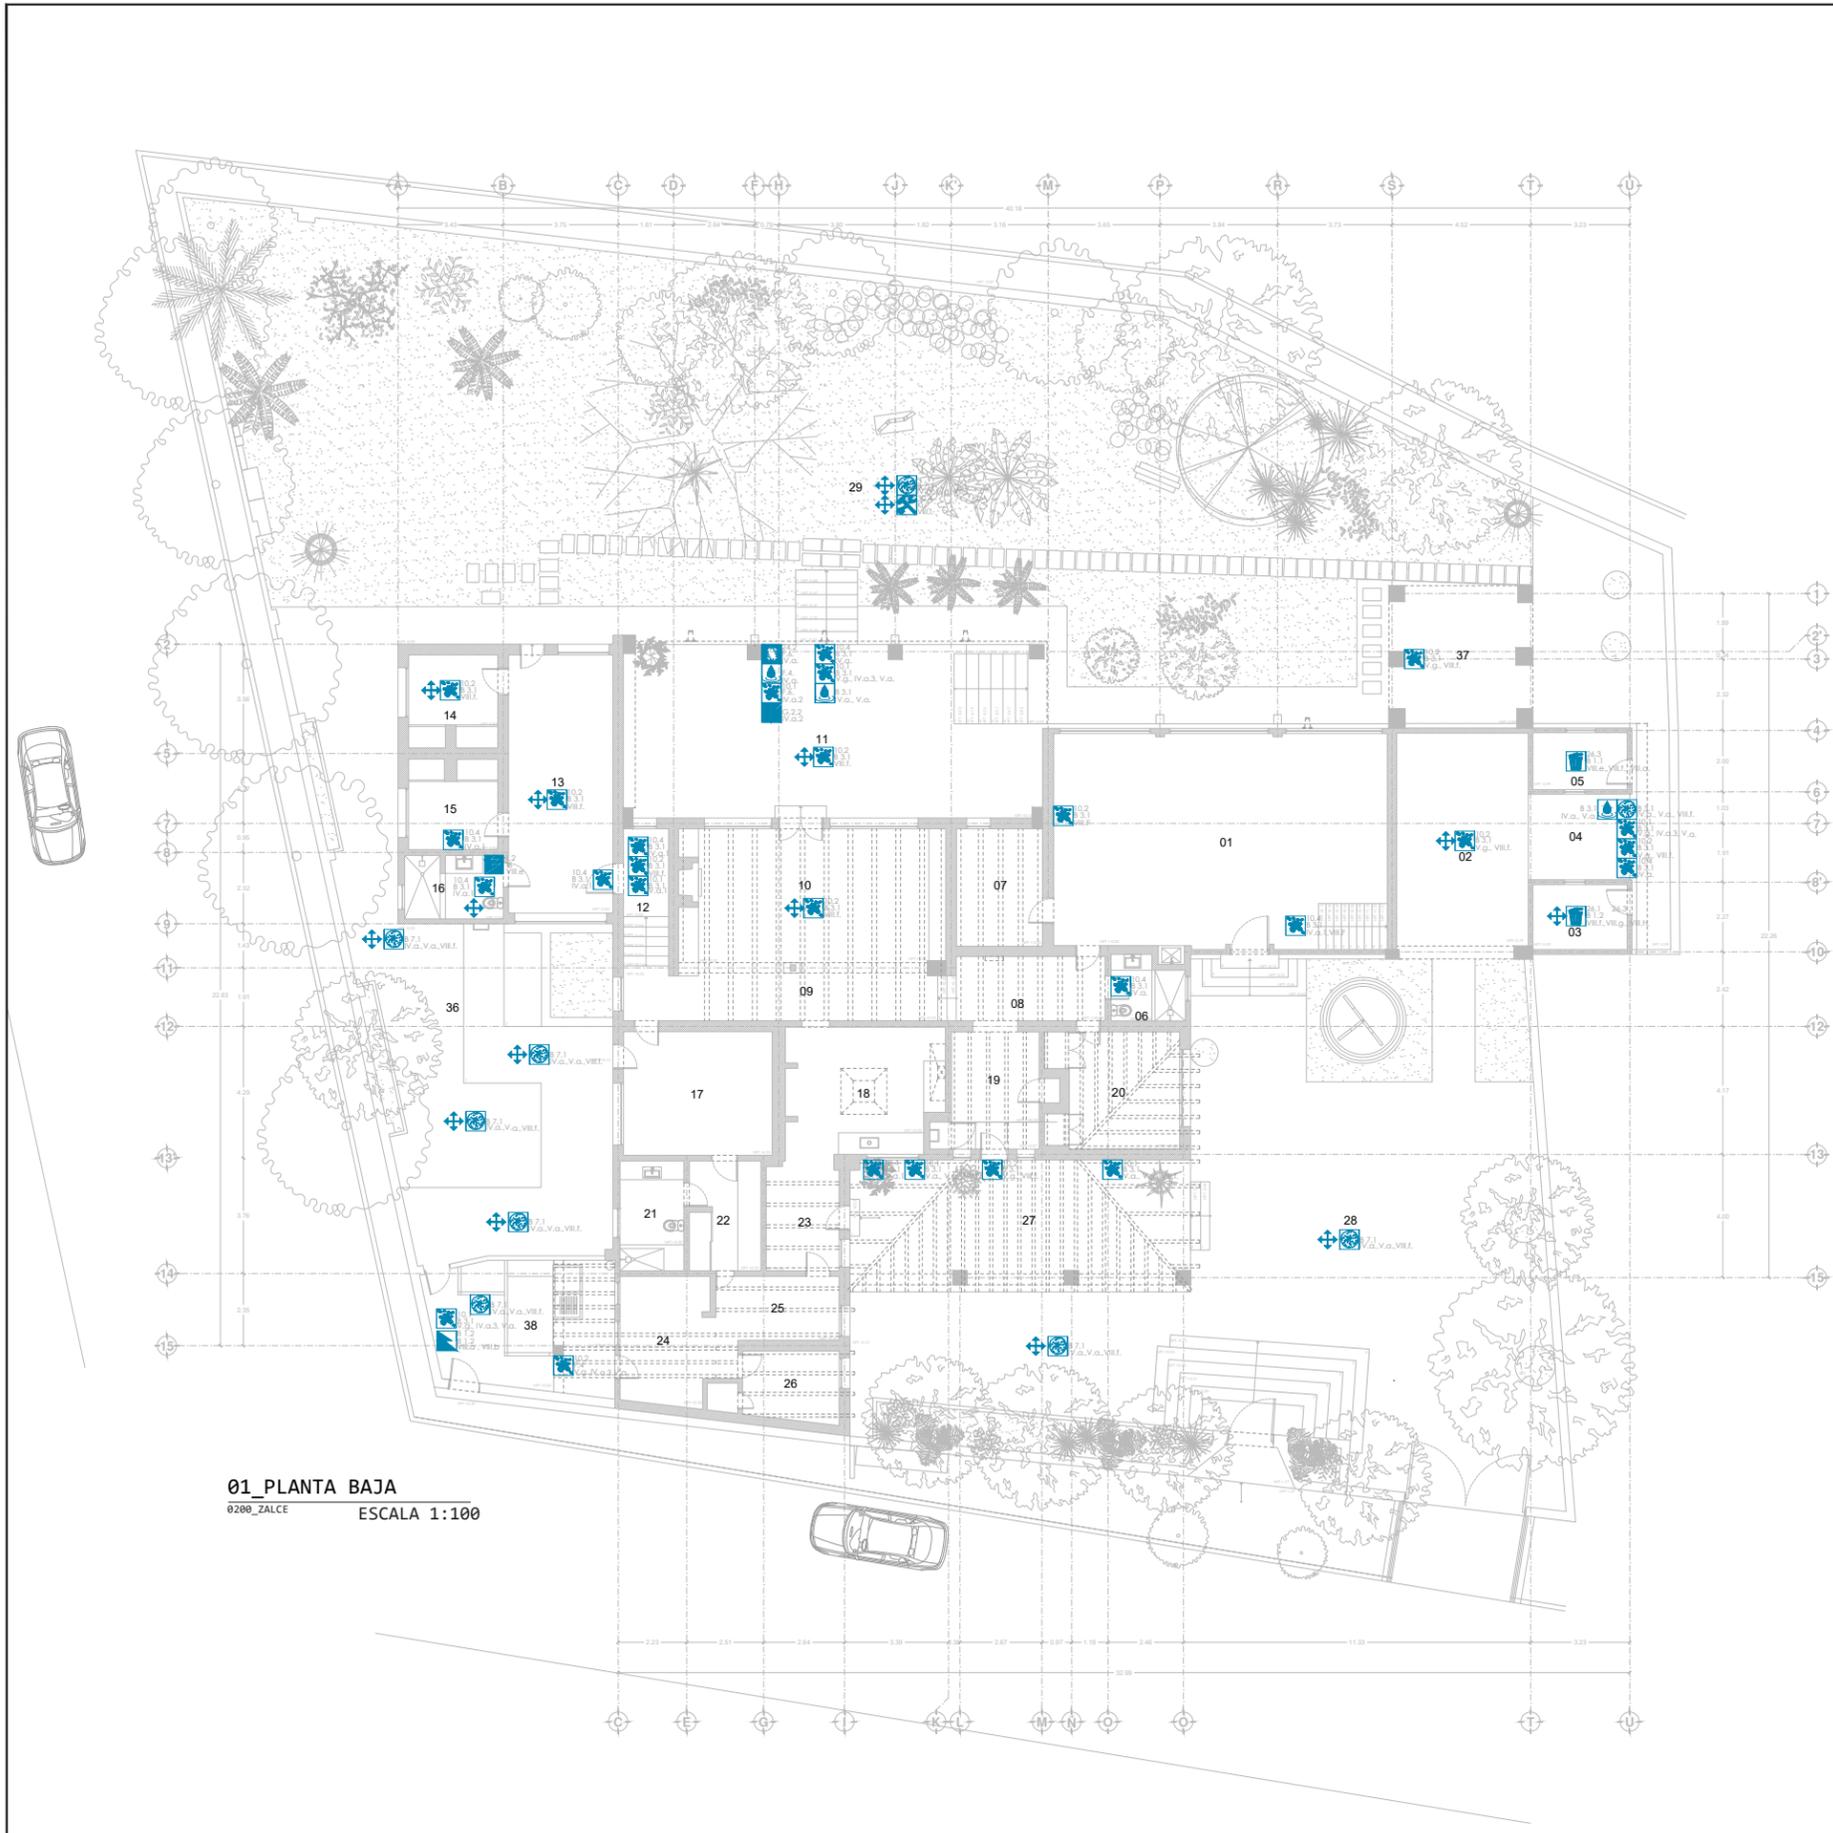
01_PLANTA BAJA
0200_ZALCE ESCALA 1:100

DAÑOS Y DETERIOROS EN PISOS, PLAFONES Y JARDÍN
 01. PLANTA BAJA
 02. PLANTA ALTA
 03. PLANTA MEZANINE
