EDIFICIO MEJÍA SEGUNDO | REHABILITACIÓN Y NUEVO USO

Tesis que para obtener el grado de: **Especialista en Restauración de Sitios y Monumentos**

Cecilia Elías Copete

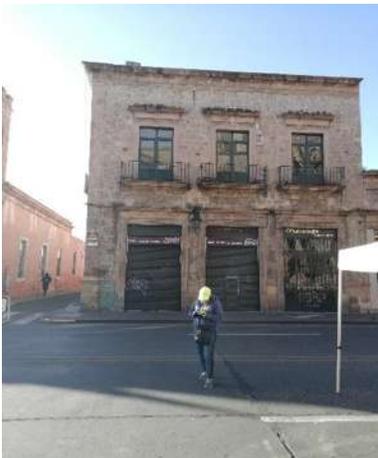
En la fachada norte hacia Av. Madero oriente se presenta deterioro en parte inferior y superior (Figura 49.a), ocasionado por la humedad y la exposición de los materiales, en este caso mampostería de piedra de cantería aparente, al deterioro por intemperismo a la que está expuesta la piedra provocando exfoliación del material, así como costras superficiales (Figura 49.b) debido a la emisión de gases producido por vehículos automotores, además de ser sometida a constantes pintas con pintura en aerosol (agente químico)(Figura 50.a) que al ser aplicado en la piedra, y por ser esta de alta porosidad es difícil erradicarla, por lo tanto, al ser sometida a tratamientos que le devuelvan su color original le ocasiona gran desgaste lo que va mermando su calidad y resistencia. El tener orientación norte no le permite la captación de radiación solar lo que provoca la proliferación de agentes bióticos como son líquenes y musgo (Figuras 50.b y 50.c).

Figura 49. a) Fachada norte. Foto: CEC. **b)** Detalle fachada norte cornisa y repison. Foto: CEC

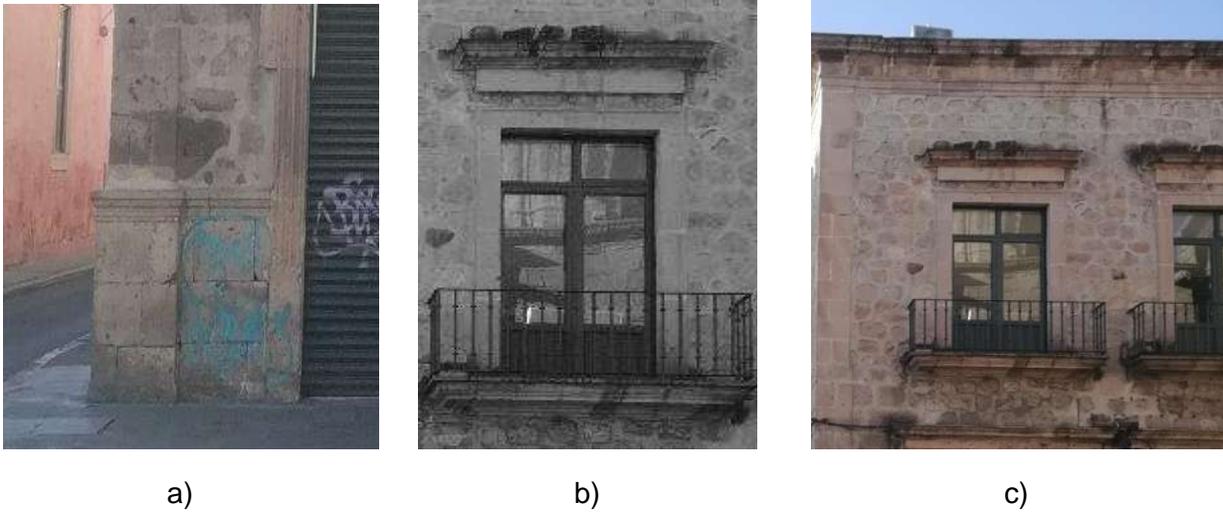
Figura 50. a) Zócalo de piedra de cantería aparente y base de pilastra. Foto: CEC. **b)** Detalle balcón segundo nivel. Foto: CEC. **c)** Fachada norte segundo nivel. Foto: CEC

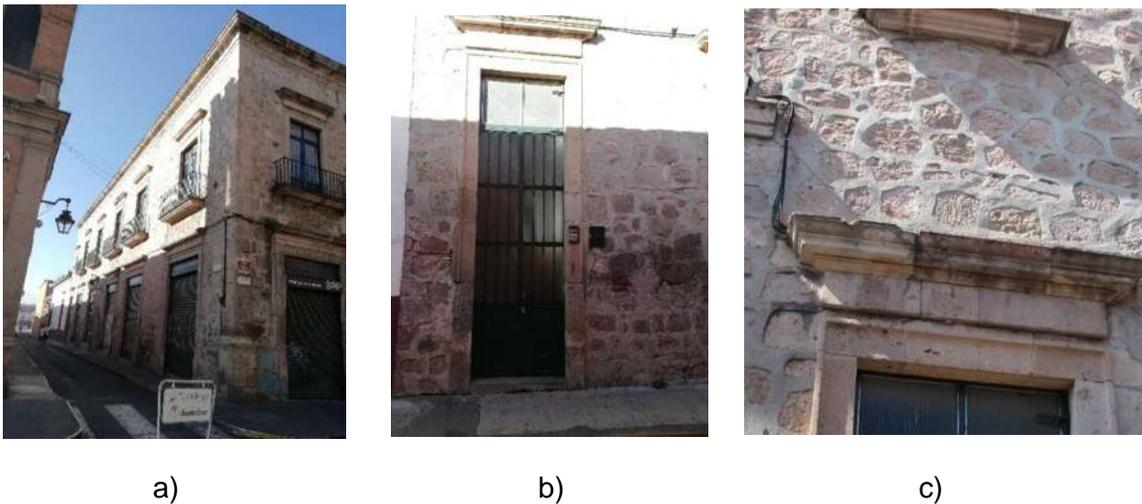
La fachada oriente por calle Fray Alonso de la Veracruz se detecta deterioro en parte inferior (Figura 51.a), por la orientación oriente de la fachada y lo angosto de la calle, 4.00 metros, se generan corrientes de aire. Debido al intemperismo al que está expuesta la piedra provocando exfoliación del material, así como costras superficiales (Figuras 51.b y 51.c) debido a la exposición de monóxido de carbono emitido por vehículos automotores que, al aplicarse en la piedra, y por ser esta de alta porosidad es difícil erradicarla, por lo tanto, al someterse a tratamientos que le devuelvan su color original le ocasiona gran desgaste lo que va mermando su calidad y resistencia.

Figura 51. a) Fachada oriente. Foto: CEC. **b)** Fachada oriente. Foto: CEC. **c)** Fachada oriente. Foto: CEC

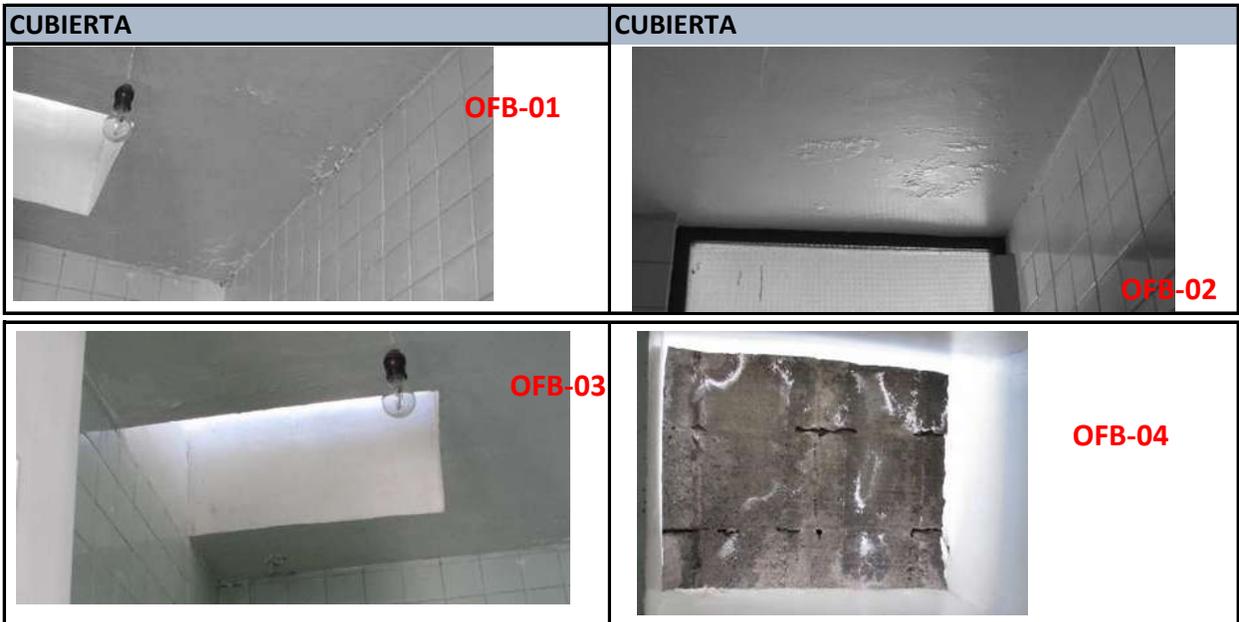
PARTIDA	EFEECTO	CAUSA	AGENTE	CLAVE DE FOTO
PISOS				
APOYOS				
CUBIERTA	Desprendimiento de aplanado, salitre	Humedad	Agua	OFB-01 OFB-02 OFB-03 OFB-04
INSTALACIONES
