Restauración y Nuevo Uso de Casa Habitación en Morelia Michoacán.

Especialidad en Restauración de Sitios y Monumentos Históricos.

Universidad Michoacana de San Nicolás de Hidalgo.

Tesina para obtener el grado de Especialista en
Restauración de Sitios y Monumentos.

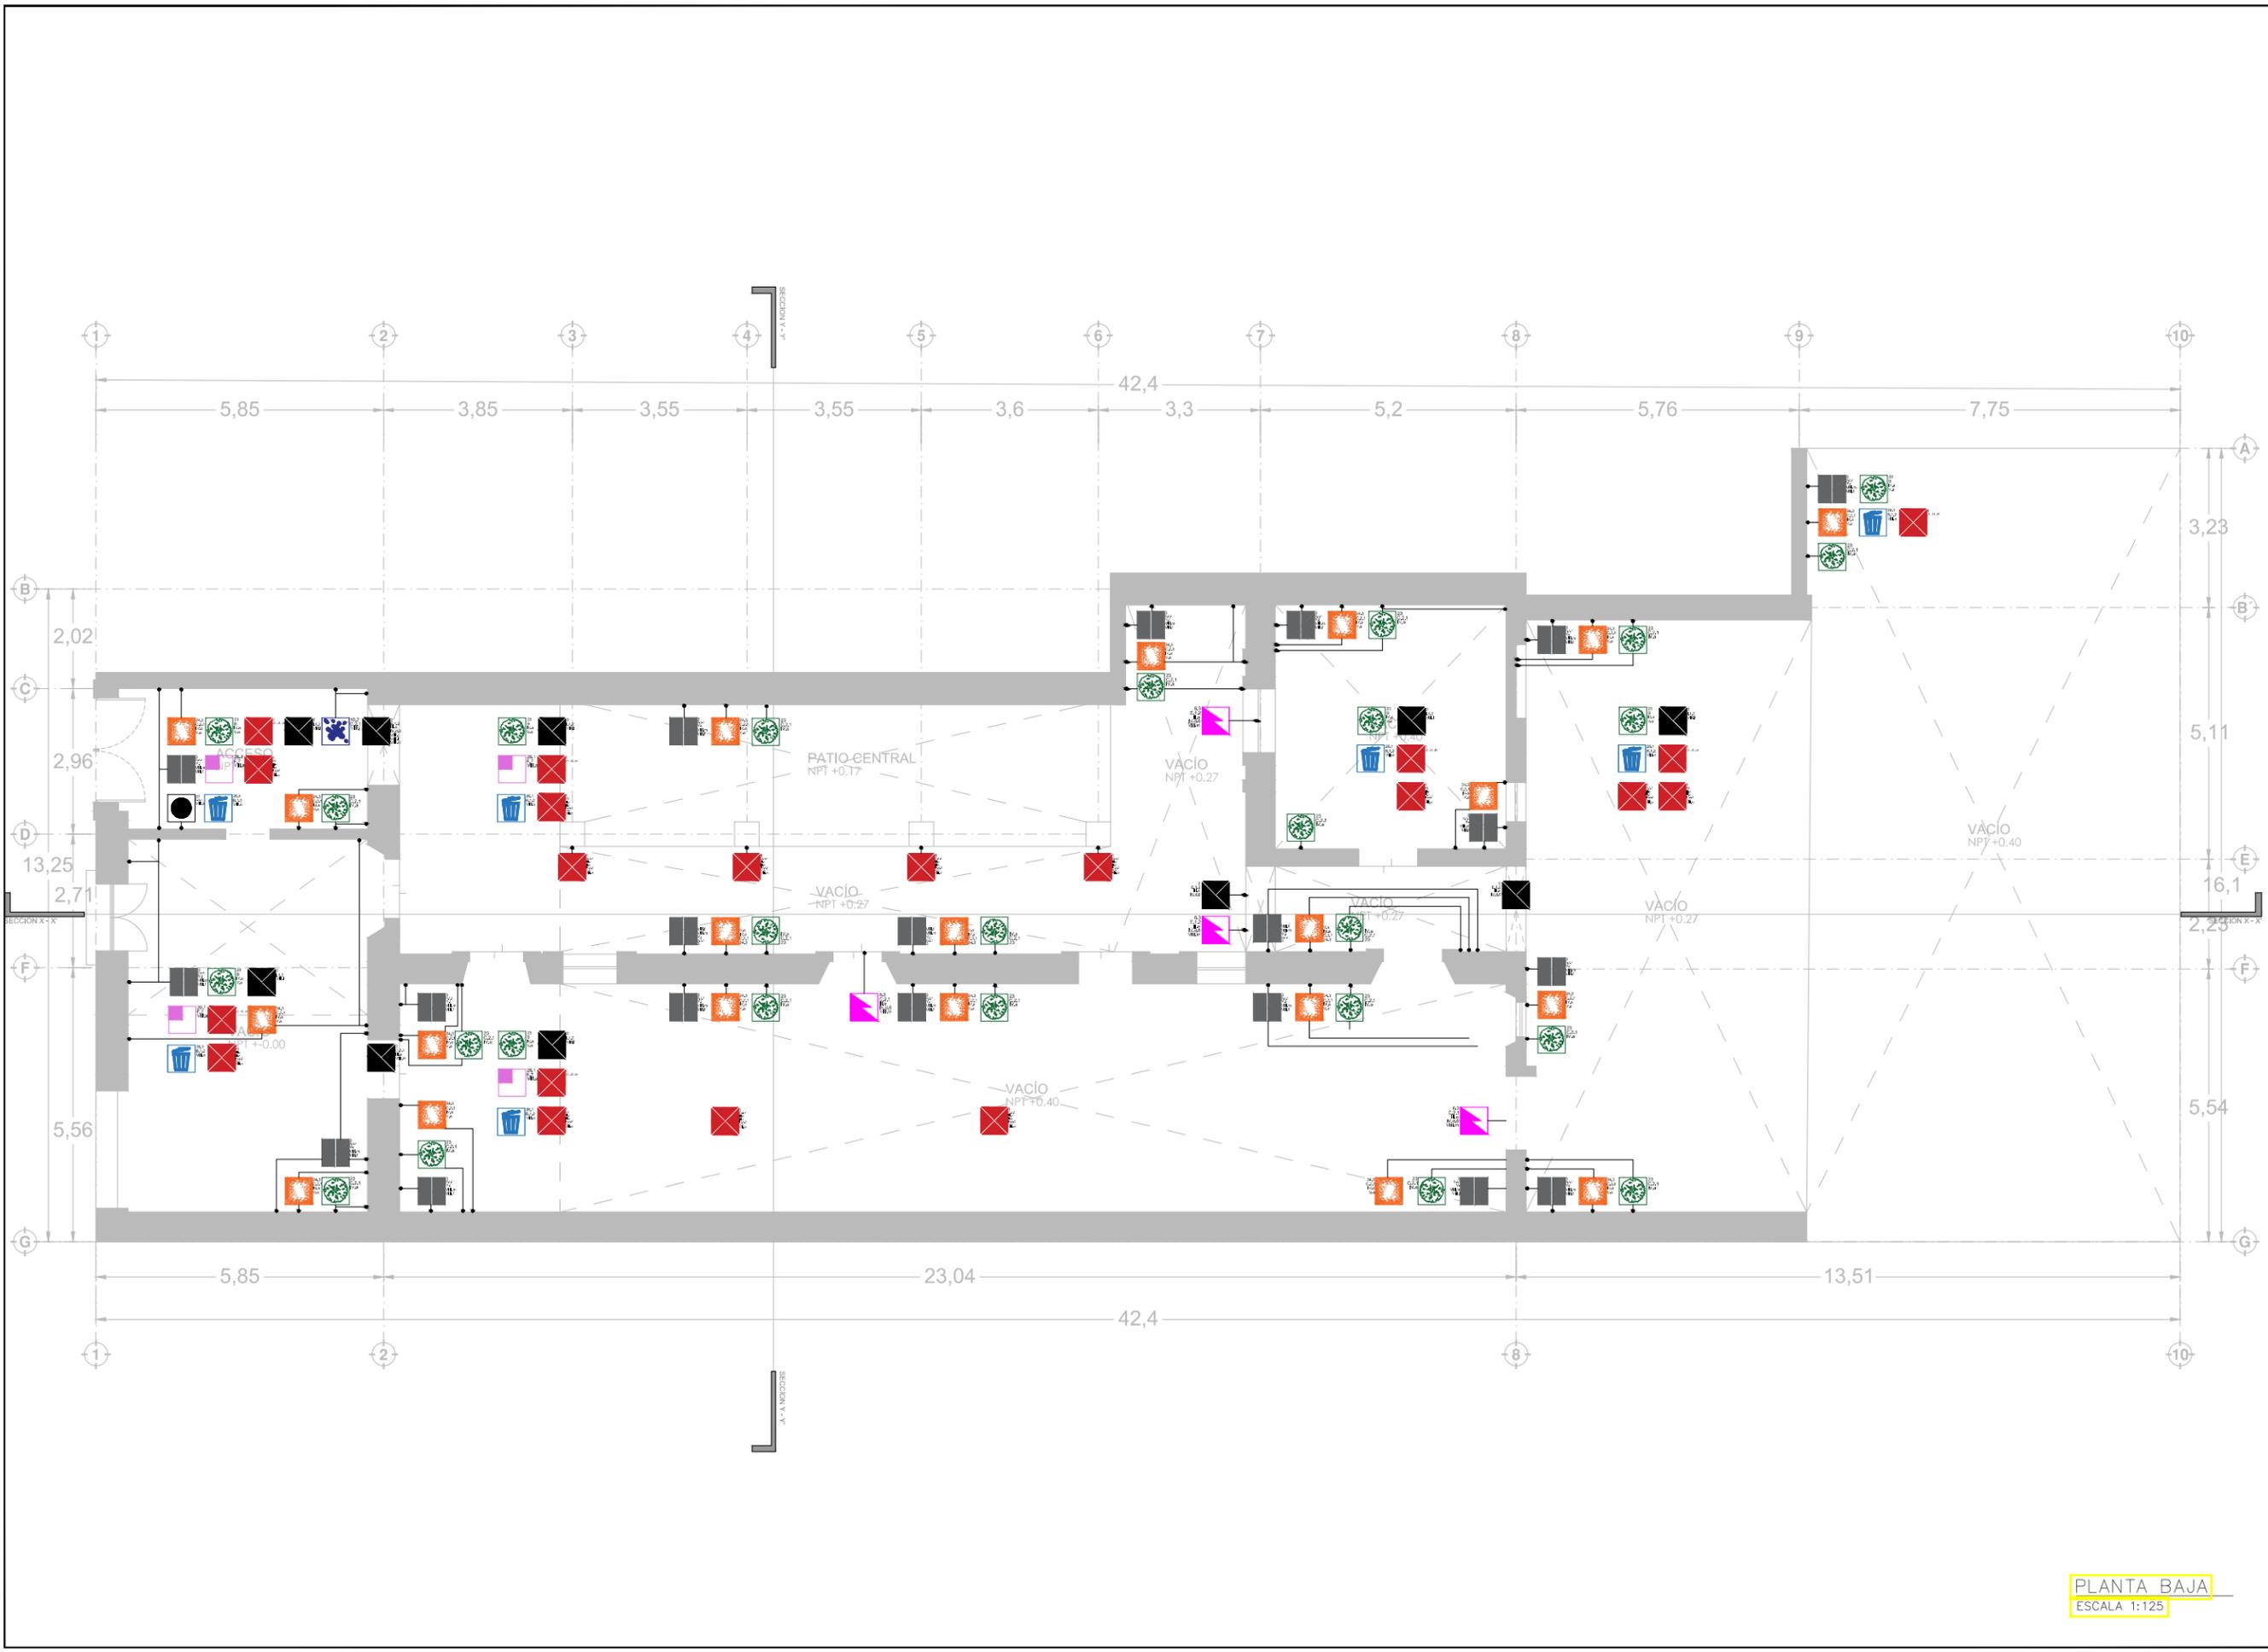
01. PLANTA BAJA DAÑOS Y DETERIOROS

Subtipo	Partidas y elementos	Causa
1	Paredes Parcial	F.8
1	Palla Top	J.3, J.4
1	Paredes total	C.2.1
1	Paredes total	M.1.1
2	Paredes parcial	M.1.2
2	Paredes parcial	M.1.3
2	Paredes parcial	C.2.1
2	Desprendimiento	C.1.1
2	Grietas Verticales	C.2.1
2	Crietas Diagonales	C.2.1
2	Manchas por Suciedad	C.2.1
2	Macrolora	C.2.1
2	Microflora	S
2	Macrolora	C.2.1
2	Basura	S
2	Agregados	C.1.1
2	Sustitución Cubierta	F.7

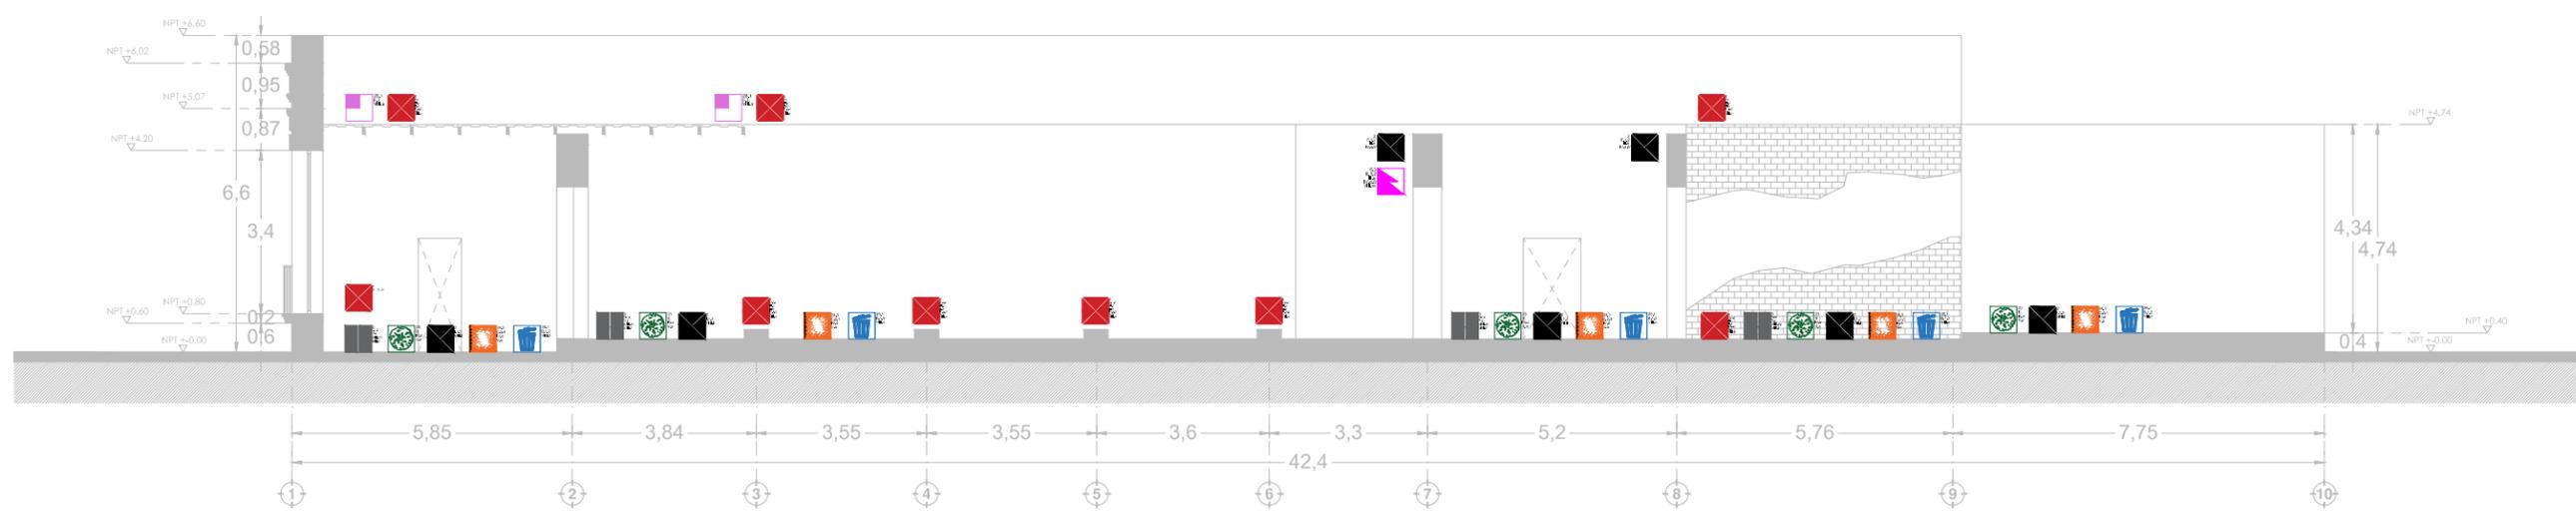
SECCIÓN X-X'
ESCALA 1:150

Subtipo	Partidas y elementos	Causa
1	Partida Parcial	II.a, IV.d, VIII.m
1	Partida Total	II.a, III.a, IV.a
1	Partida Total	II.a, IV.d, VIII.m
1	Partida Total	II.a, IV.d, VIII.m
2	Partida Parcial	II.a, IV.d, VIII.m, VIII.o
2	Partida Parcial	II.a, VIII.m
3	Desprendimiento	II.a, IV.d, VIII.m, VIII.o
4	Grietas Verticales	II.a, IV.d, VIII.m
10	Cristas Disparadas	II.a, IV.d, VIII.m
10	Manchas por Suciedad	II.a
21	Macroflora	IV.a
22	Microflora	IV.a, V.a
26	Bauras	II.a, VIII.o
27	Agregados	II.a, VIII.o
28	Sustitución Cubierta	II.a

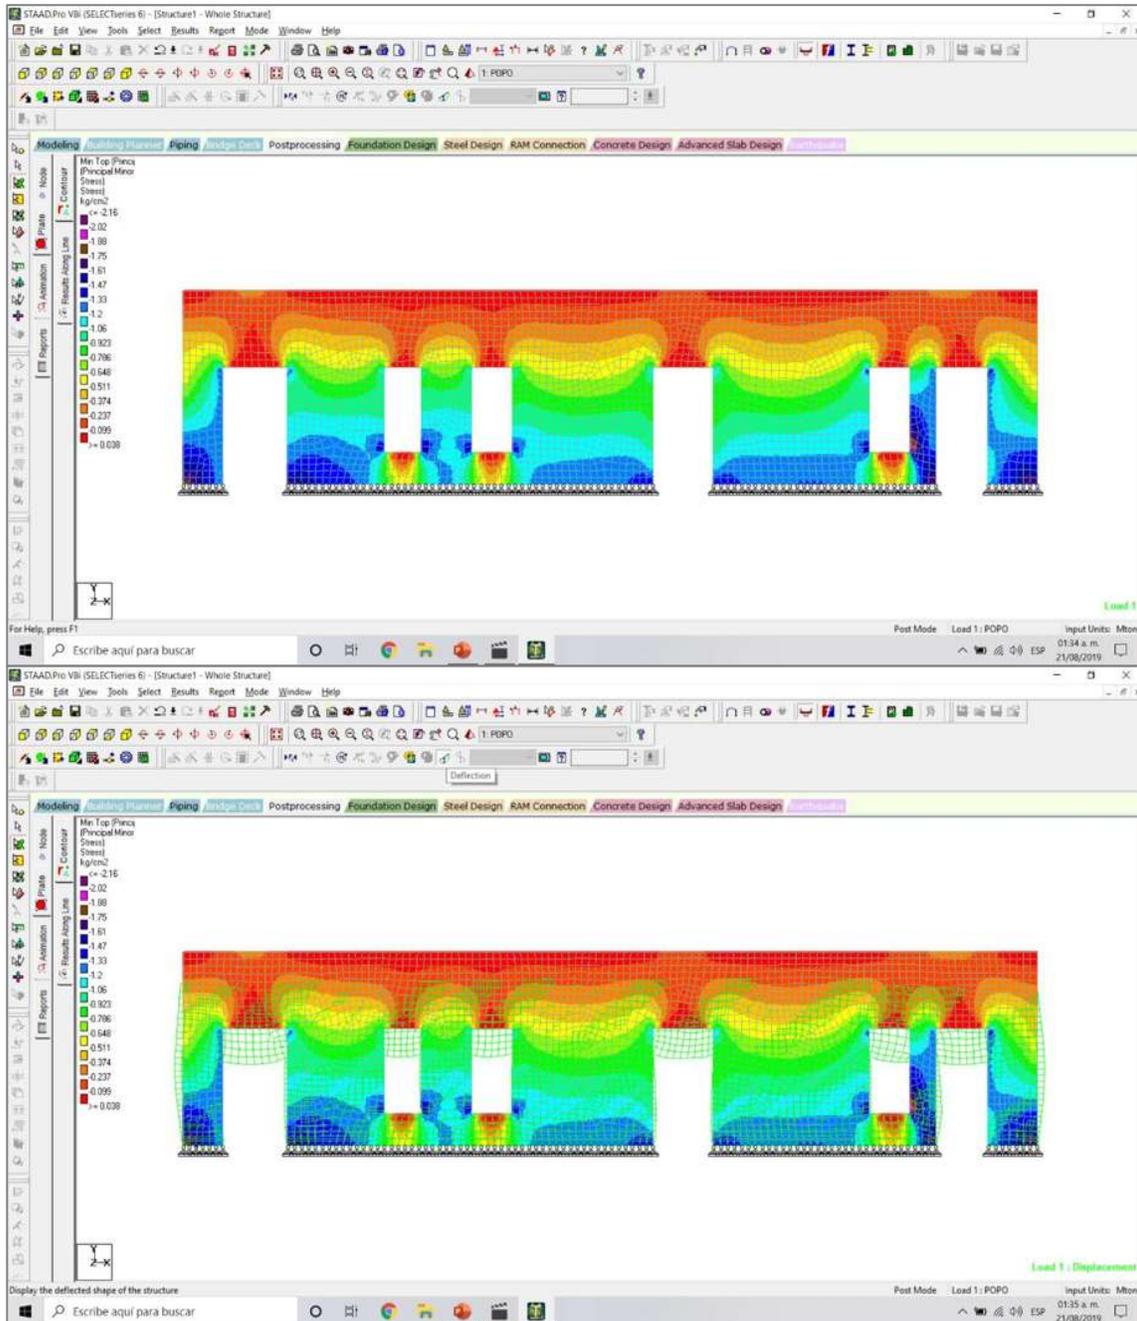
El análisis resultante se muestra a continuación y en segunda instancia se agrega el dato de deflexión donde podemos ver el comportamiento al que puede estar sometido el inmueble donde apreciamos que las zonas más críticas son en la parte superior donde no existe cubierta y puede presentar colapso; cabe mencionar que los esfuerzos negativos son compresiones y los positivos tensiones.

Fig.58. Sección longitudinal de muro más crítico con resultado de tenciones y compresiones como resultado de análisis de elementos finitos. Elaborado por Irvin López Montes.

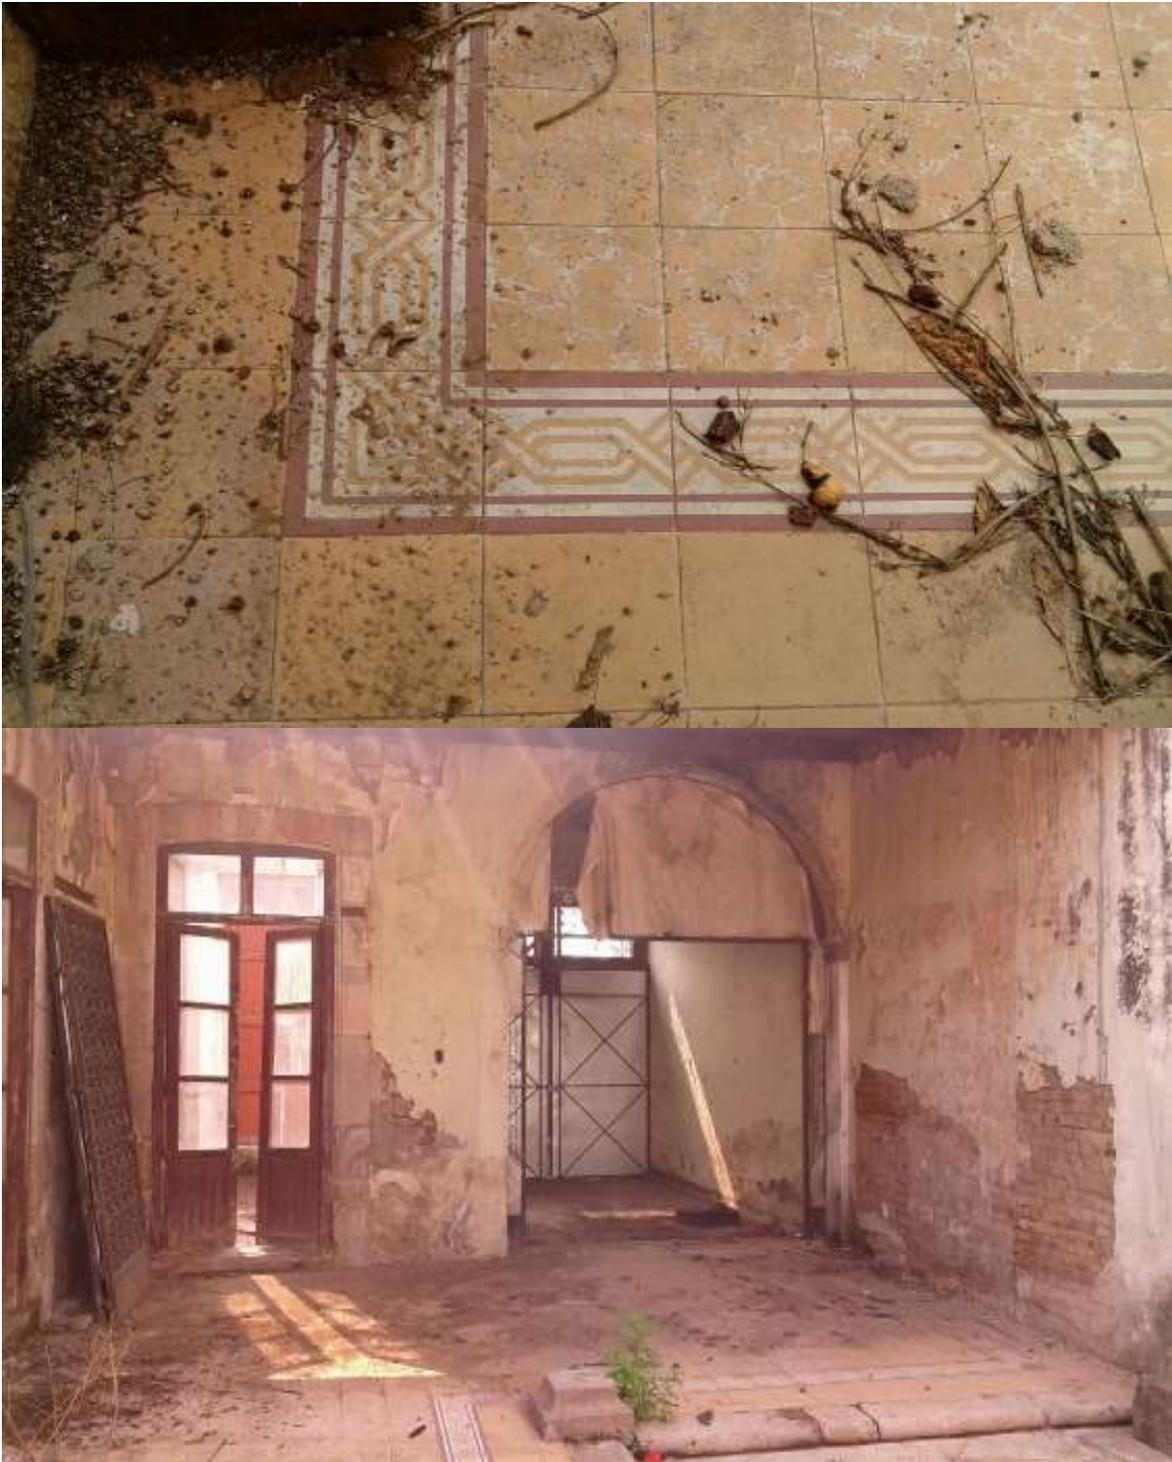
mucho tiempo, tomando como ayudas la incidencia solar, la humedad de lluvias y los microorganismos depositados por animales lo que genera que se infiltran estos del subsuelo y ocasionen macroflora y microflora a lo largo de todo el inmueble.

Fig. 61. Interior del inmueble (pisos). Tomado por Irvin López Montes.

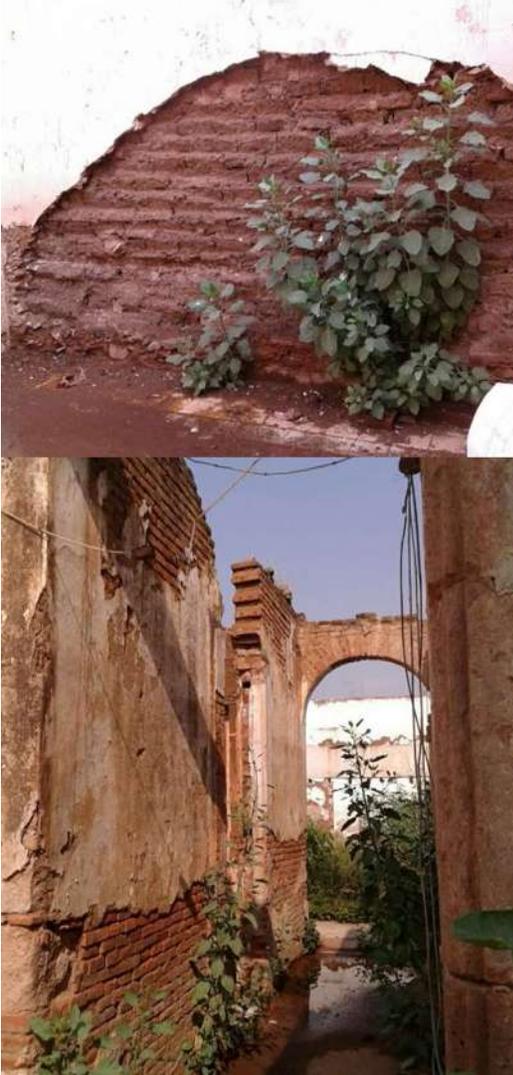
Fig. 62. Interior del inmueble (muros).
Tomado por Irvin López Montes.

Referente a los muros, encontramos deterioros de diferentes magnitudes y condiciones, todo esto se ven relacionados a la pérdida total de las cubiertas, al abandono y la falta de mantenimiento.

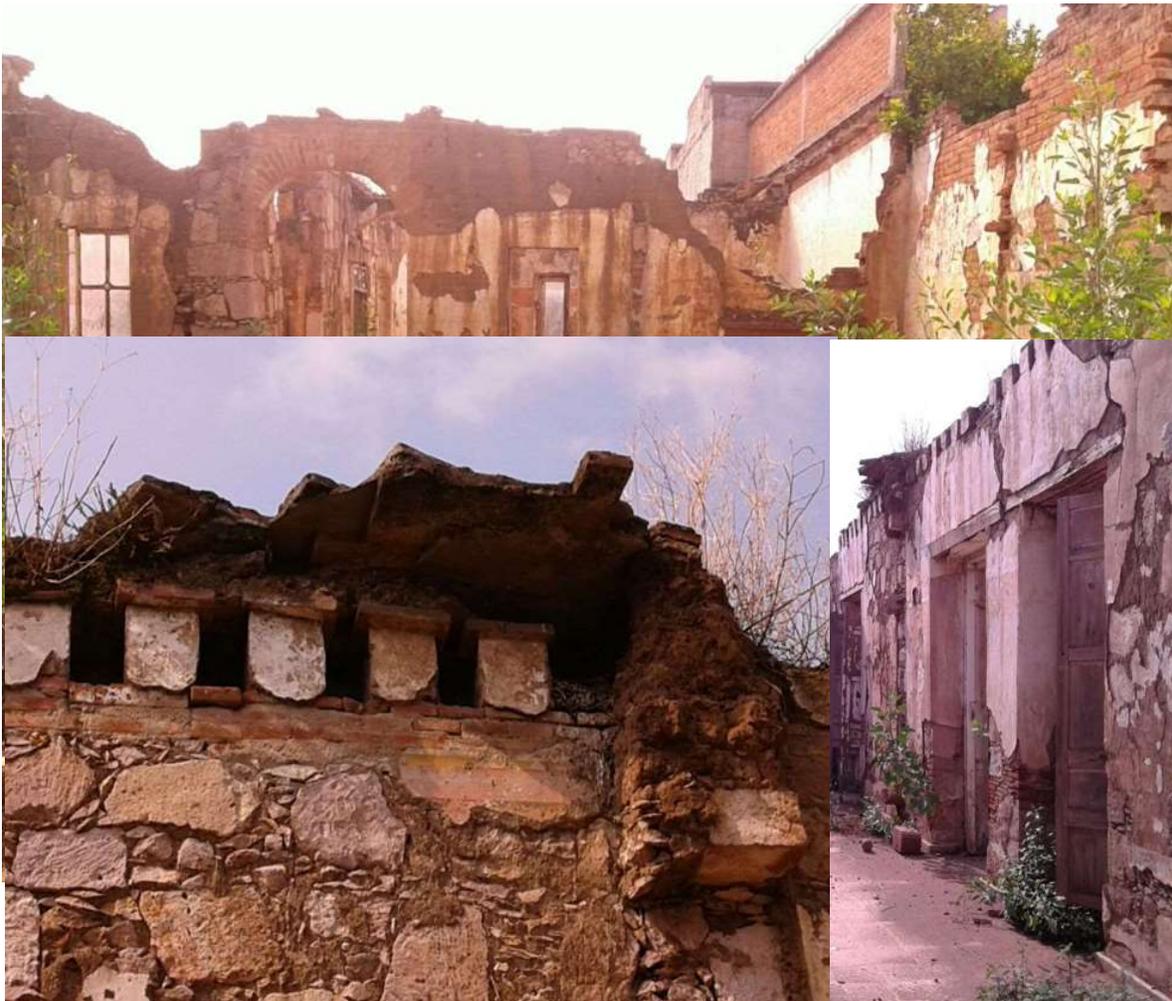
Las cubiertas, al igual que los muros puede considerarse los elementos más deteriorados dentro de la casa habitación; entre los materiales y sistemas de cubierta encontramos que existen restos donde se apreciaban vigería es de madera, capa de terrado y baldosas de barro. El otro sistema existente aun es una estructura a base de perfiles metálicos y lamina de zinc, la cual fue colocada para mantener a salvo algunas pertenencias dentro del predio.

En el caso de la cubierta a base de vigas, podemos apreciar que no existe nada rescatable en todo el inmueble, de hecho, no hay vigas a nivel de piso que pudieran rescatarse, sólo quedan los huecos de los cabezales en los muros, permitiéndonos redimensionar las medidas que presentaban las vigas y así poder proponer una reintegración para el proyecto.

Fig. 63. Interior del inmueble (cubiertas). Tomado por Irvin López Montes.

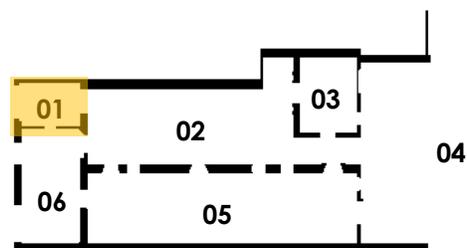
UBICACIÓN / CLAVE FAD-01

ESPACIO: Acceso P. / Zaguán

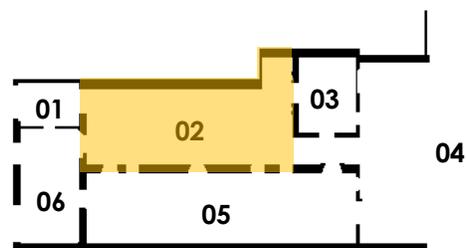
UBICACIÓN / CLAVE FAD-02

Grieta diagonal en arco de tabique, a causa de empujes laterales, asentamientos de terreno y vibraciones de tránsito.
