PROYECTO DE CORREDOR PEATONAL EN LAS CALLES ALLENDE Y VALLADOLID DEL CENTRO HISTÓRICO DE MORELIA, MICHOACÁN

Tesina que para obtener el grado de
Especialista en Restauración de Sitios y Monumentos

Presenta
Luis García Hernández

Morelia, Michoacán, febrero 2021

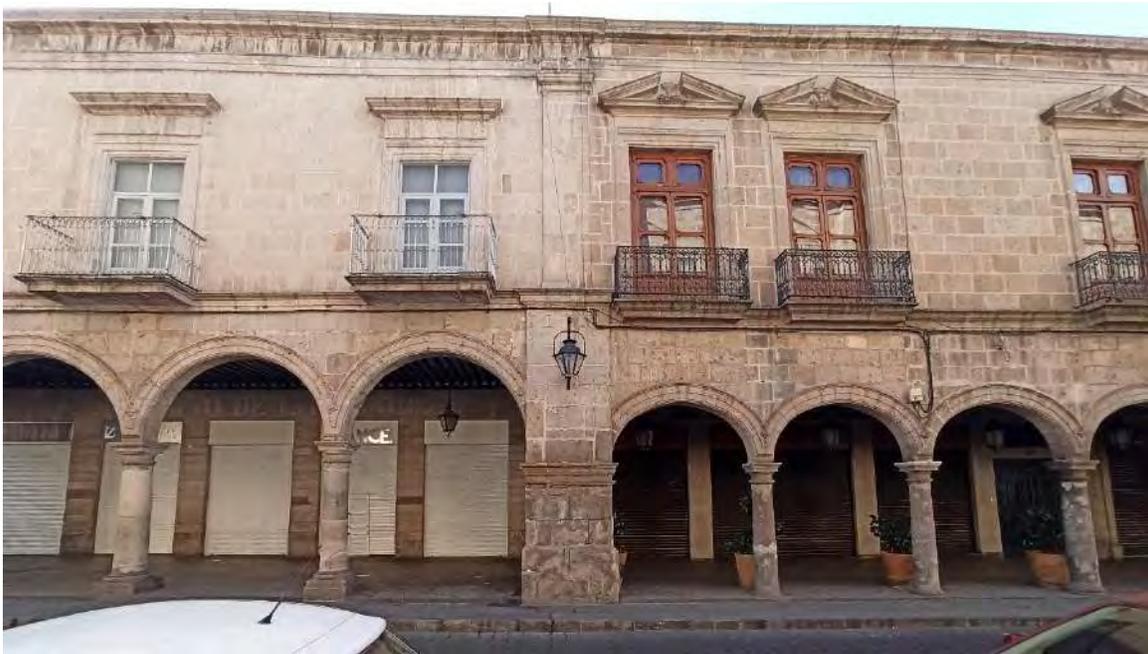
Figura 57: Deterioros por humedad en calle Allende. Fuente: Archivo Luis García Hernández

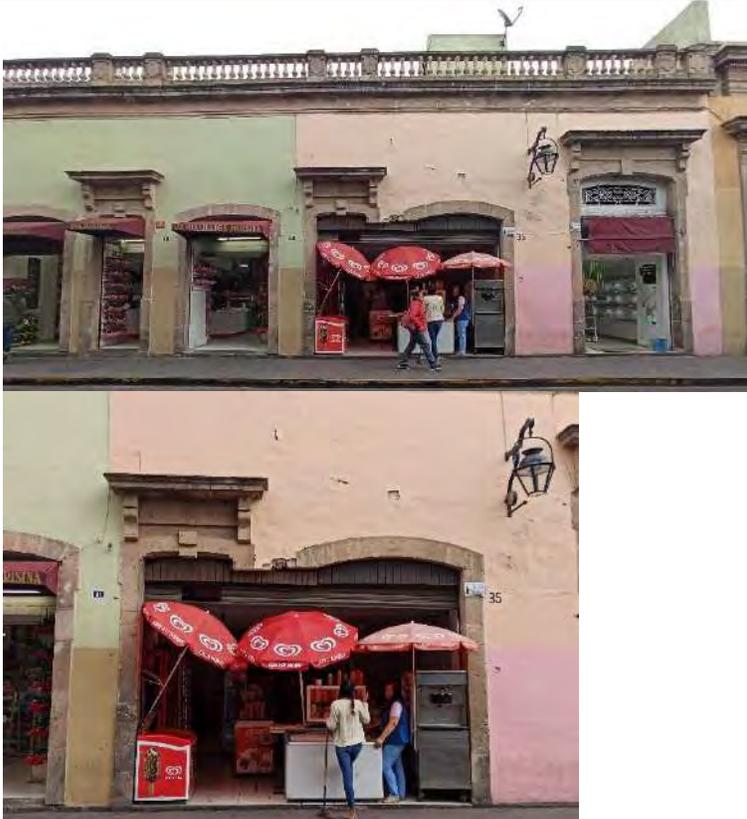
DETERIOROS Y ALTERACIONES					
Deterioro 1:	Alteración estructural				
Causa Hipotética 1:	Daño antrópico, destrucción deliberada de muro				
OBSERVACIONES

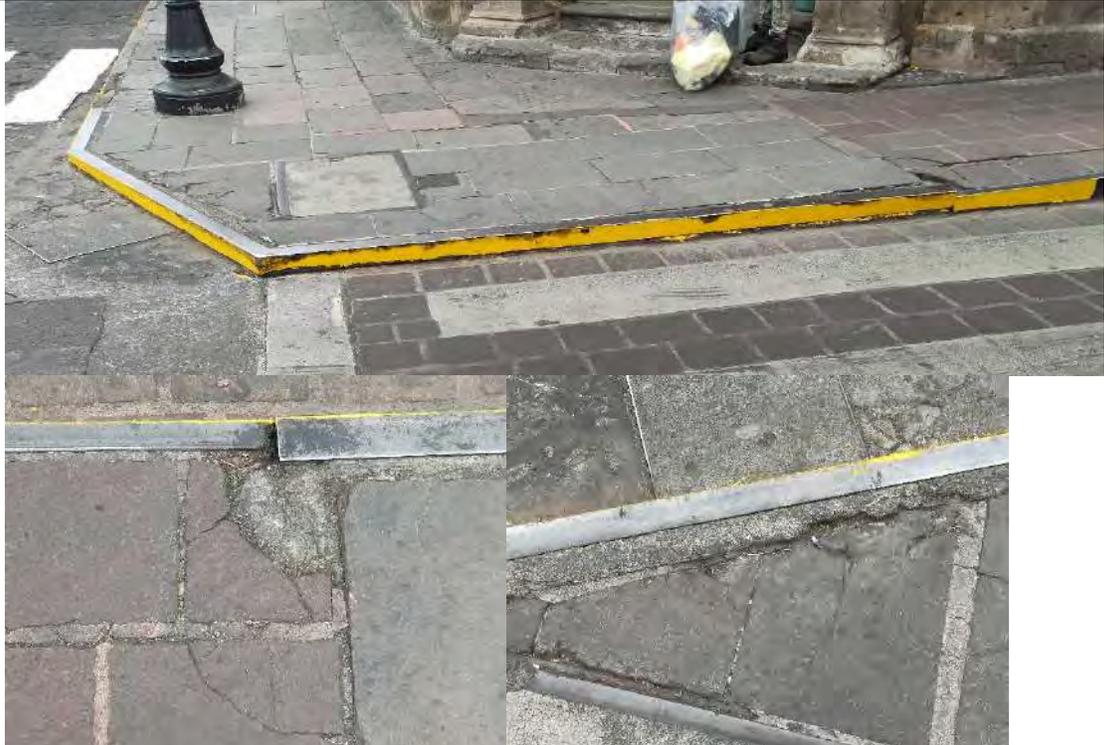
DETERIOROS Y ALTERACIONES					
Deterioro 1:	Daño en la mampostería				
Causa Hipotética 1:	Daño antrópico, cambio de materiales				
OBSERVACIONES

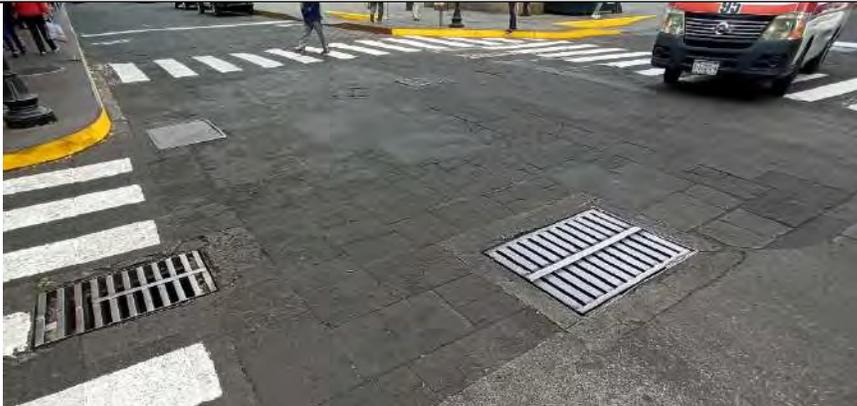
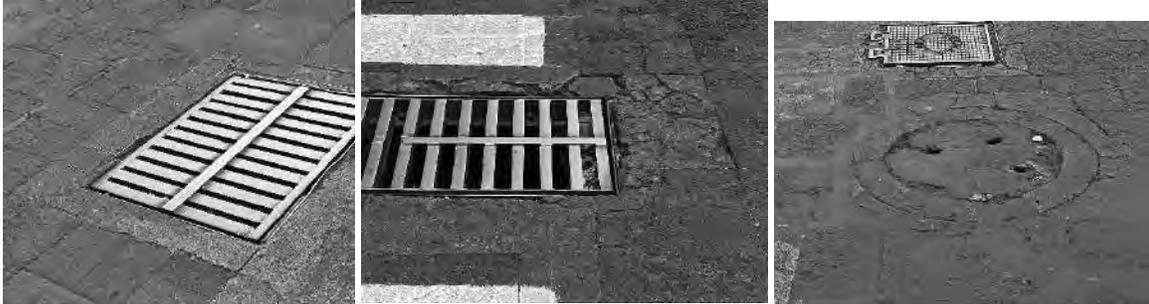
DETERIOROS Y ALTERACIONES					
Deterioro 1:		Daño en la mampostería, destrucción de piezas			
Deterioro 2:		Daño en la infraestructura			
Causa Hipotética 1:		Daño antrópico, deterioro por uso			
Causa Hipotética 2:		Daño antrópico, deterioro por uso			
OBSERVACIONES

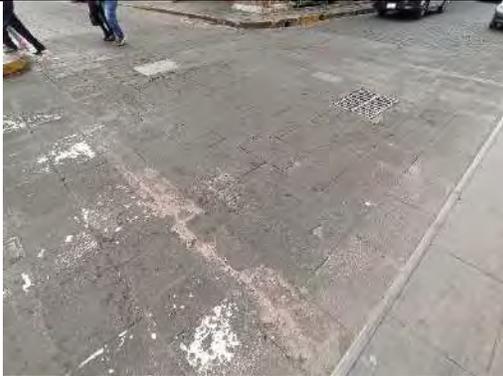
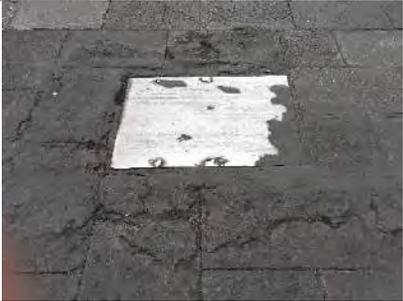
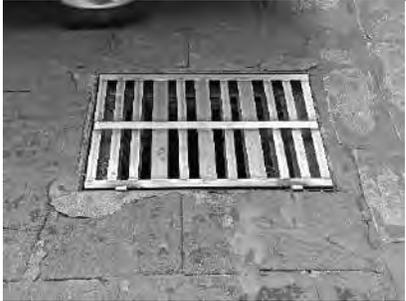
DETERIOROS Y ALTERACIONES					
Deterioro 1:	Daño en la mampostería, destrucción de piezas				
Causa Hipotética 1:	Daño antrópico, destrucción por instalación de infraestructura				
OBSERVACIONES

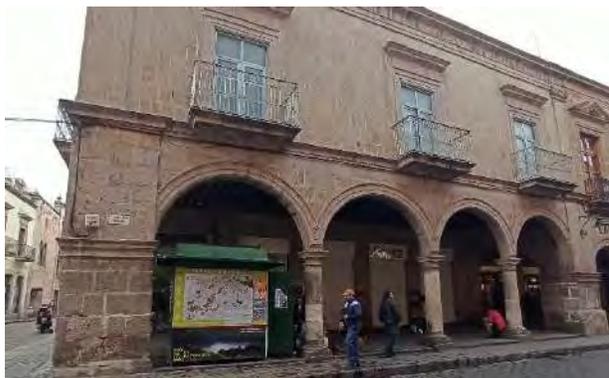
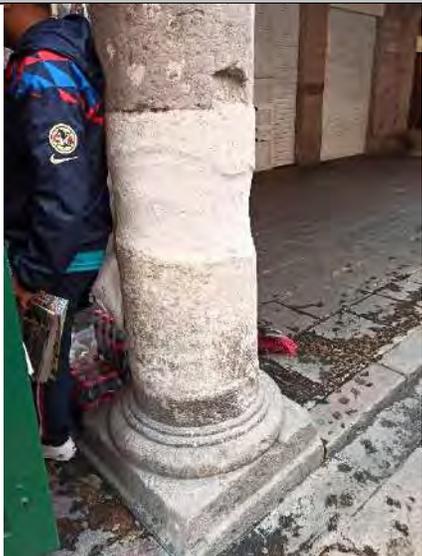
DETERIOROS Y ALTERACIONES					
Deterioro 1:	Humedad en primera mitad del fuste, presenta pulvurulencia y escamación				
Deterioro 2:	Parece haber sido tallada/ raspada para quitar escamación				
Causa Hipotética 1:	Humedad por capilaridad				
Causa Hipotética 2:	Daño antrópico				
OBSERVACIONES

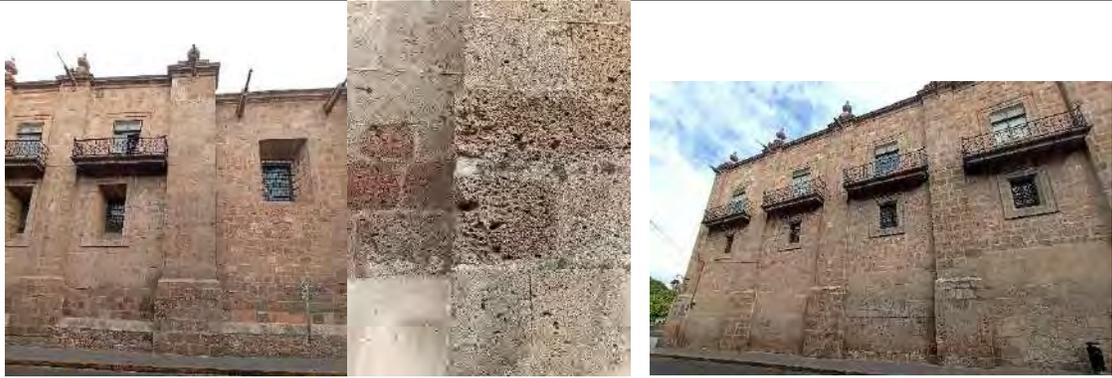
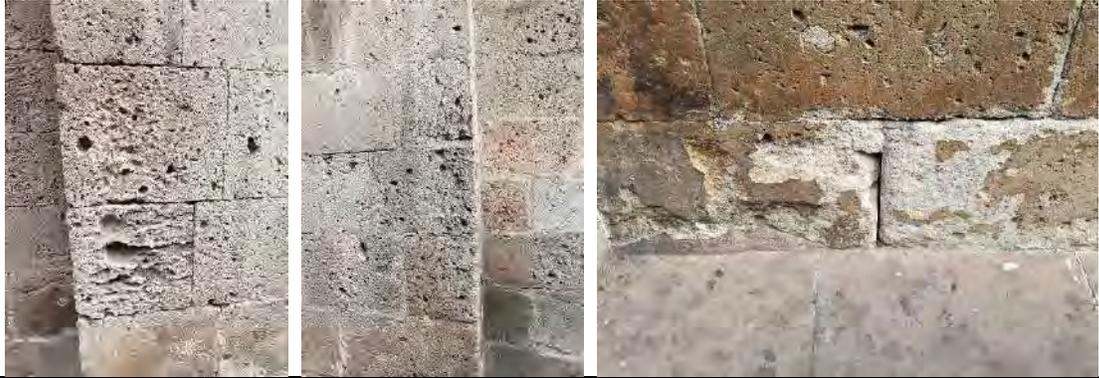
DETERIOROS Y ALTERACIONES					
Deterioro 1:	Humedad en parte baja de la fachada, presenta pulvurulencia				
Causa Hipotética 1:	Humedad por capilaridad				
OBSERVACIONES

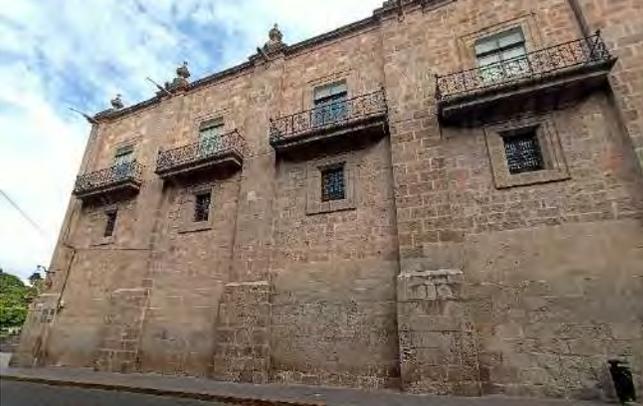
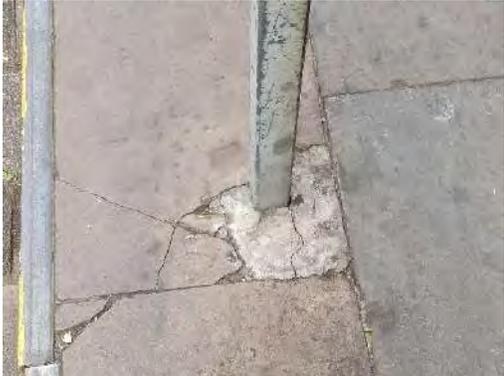
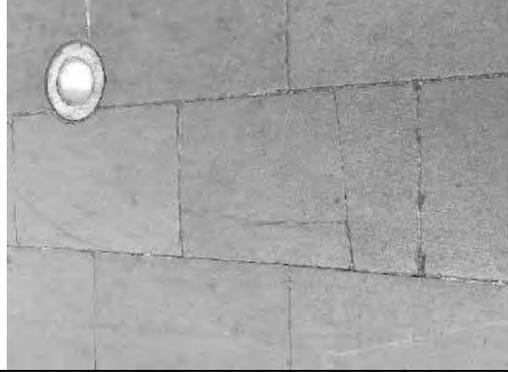
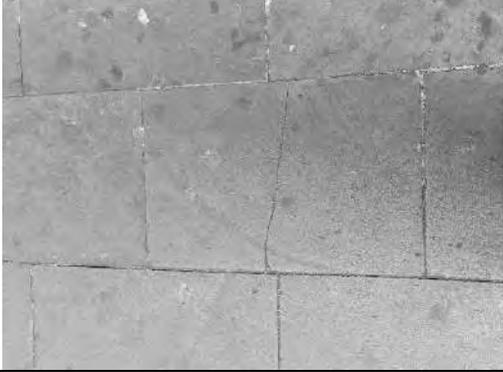
DETERIOROS Y ALTERACIONES					
Deterioro 1:		Daño en la mampostería, destrucción de piezas			
Deterioro 2:		Daño en la mampostería, destrucción de piezas			
Causa Hipotética 1:		Daño antrópico, por instalación de infraestructura			
Causa Hipotética 2:		Deterioro por uso			
OBSERVACIONES

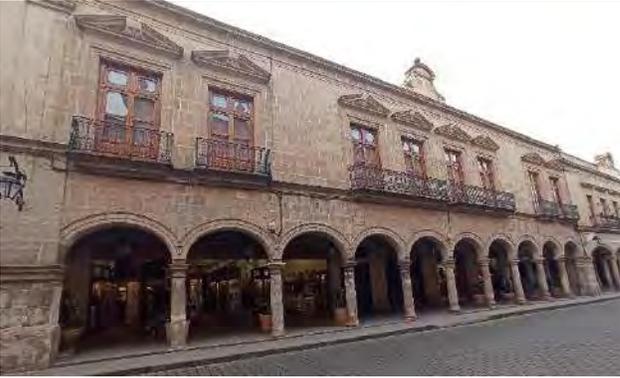
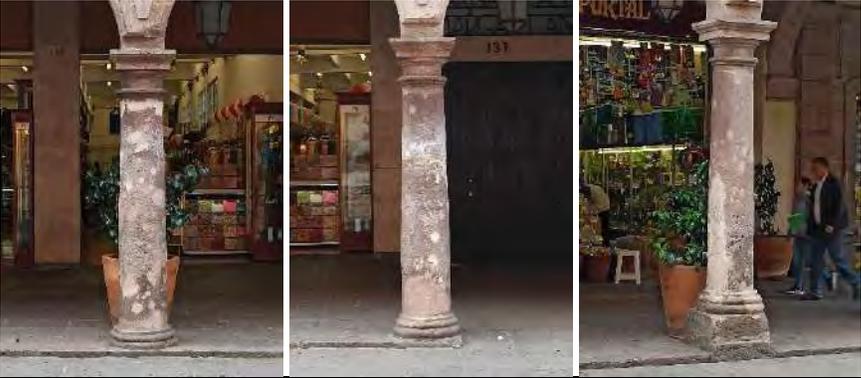
DETERIOROS Y ALTERACIONES					
Deterioro 1:	Humedad en columnas de la fachada, presenta pulvurulencia				
Deterioro 2:	Resanes en zonas deterioradas de las columnas				
Causa Hipotética 1:	Humedad por capilaridad				
Causa Hipotética 2:	Daño antrópico				
OBSERVACIONES

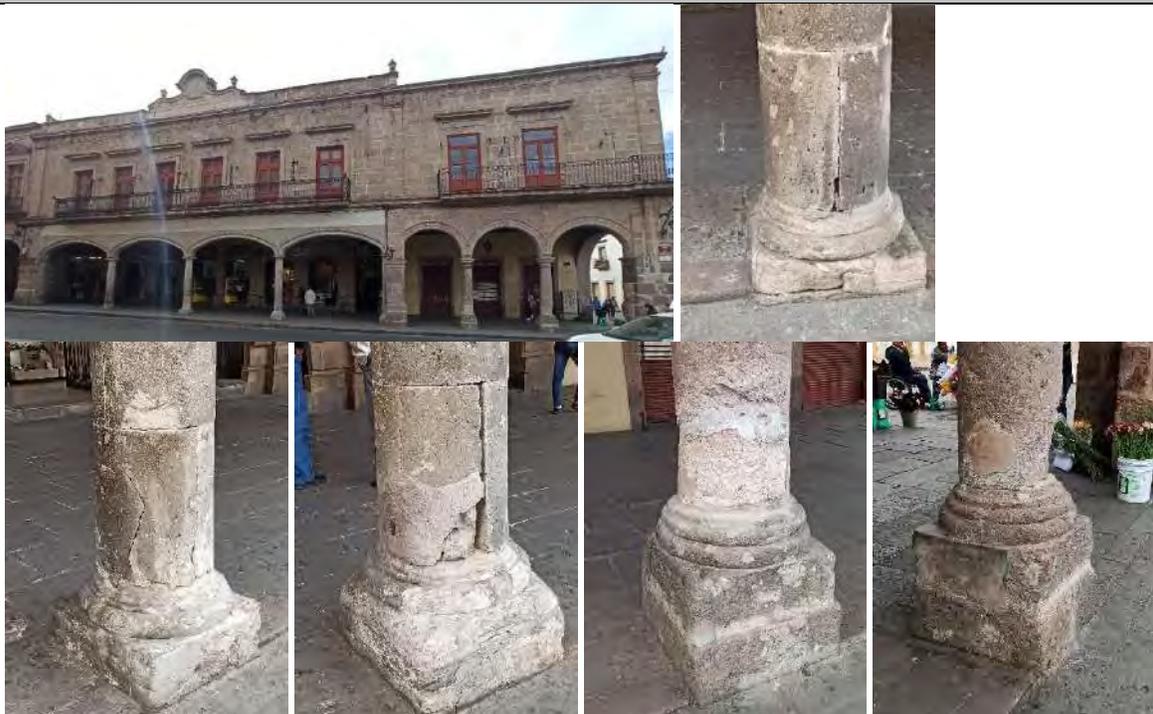
DETERIOROS Y ALTERACIONES					
Deterioro 1:	Humedad en columnas de la fachada, presentan pulvurulencia y algunas, escamación				
Deterioro 2:	Resanes en juntas y zonas deterioradas de las columnas				
Deterioro 3:	Grieta vertical en pieza de cantera				
Causa Hipotética 1:	Humedad por capilaridad				
Causa Hipotética 2:	Daño antrópico				
Causa Hipotética 3:	Falla de material por disgregación				
OBSERVACIONES

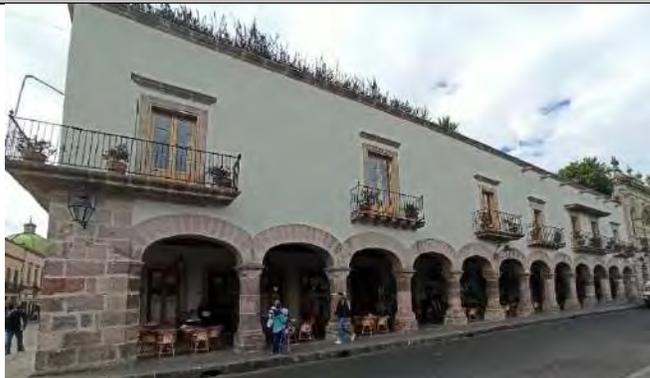
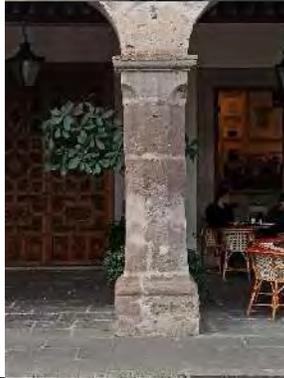
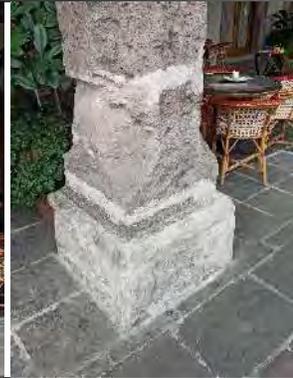
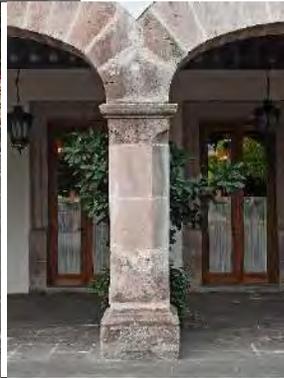
DETERIOROS Y ALTERACIONES					
Deterioro 1:	Humedad en columnas de la fachada, presentan pulvurulencia y una, escamación				
Deterioro 2:	Resanes en juntas y zonas deterioradas de las columnas				
Causa Hipotética 1:	Humedad por capilaridad				
Causa Hipotética 2:	Daño antrópico				
OBSERVACIONES					
Este inmueble fue recientemente restaurado, 2018, y se notan cambios de piezas en algunas columnas

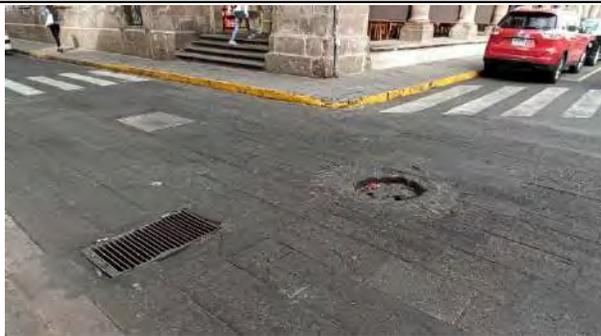
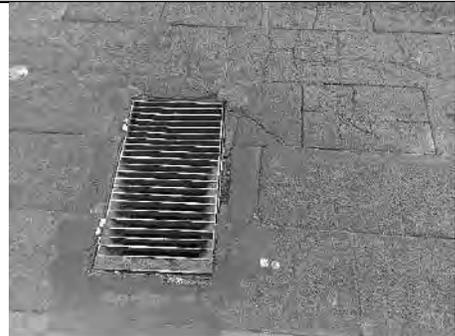
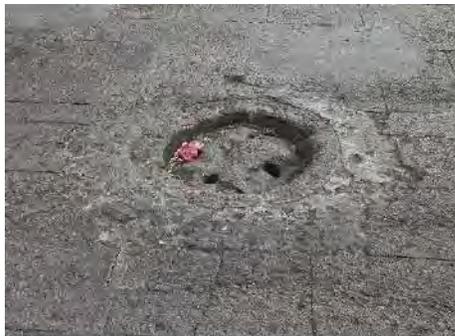
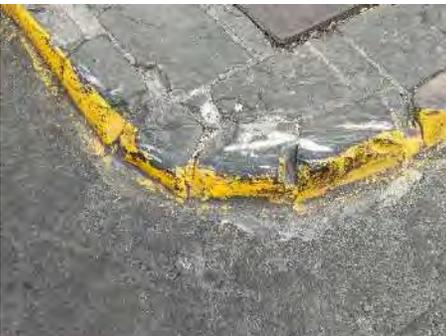
DETERIOROS Y ALTERACIONES					
Deterioro 1:	Daño en la mampostería, destrucción de piezas				
Deterioro 2:	Daño en la infraestructura				
Deterioro 3:	Daño en la mampostería de cantera de la acera				
Causa Hipotética 1:	Daño antrópico, por instalación de infraestructura				
Causa Hipotética 2:	Daño antrópico, deterioro por uso				
Causa Hipotética 3:	Daño antrópico, deterioro por fricción con automóviles

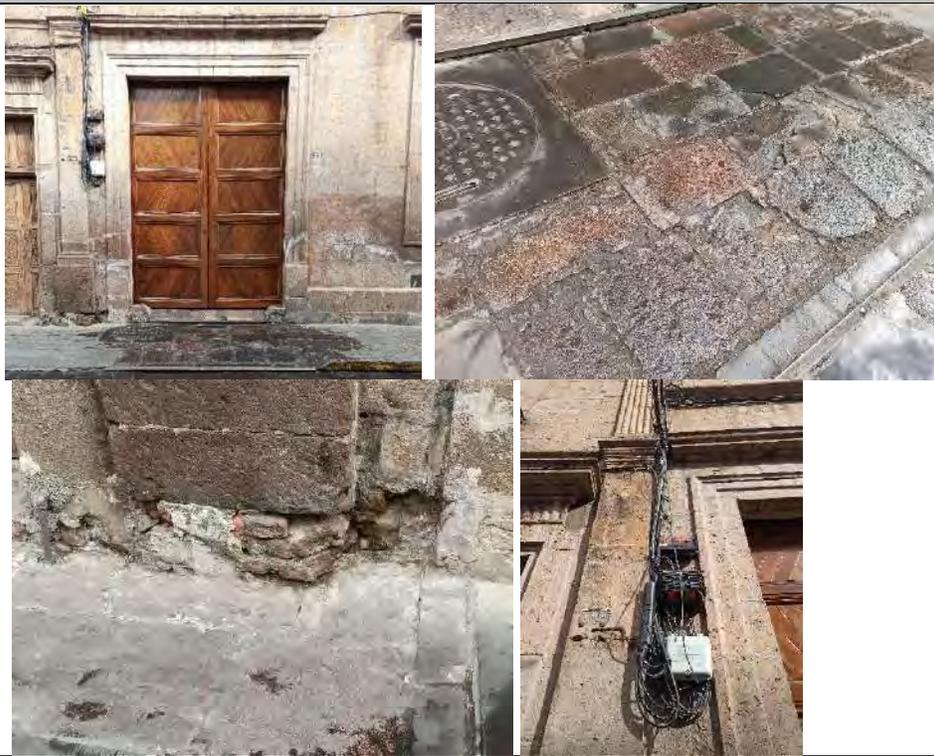
DETERIOROS Y ALTERACIONES					
Deterioro 1:	Daño en la mampostería de la acera, destrucción de piezas				
Deterioro 2:	Exposición de materiales sobrepuestos				
Deterioro 3:	Daño en la mampostería				
Causa Hipotética 1:	Deterioro por uso				
Causa Hipotética 2:	Daño antrópico, sobreposición de materiales				
Causa Hipotética 3:	Daño antrópico, por instalación de infraestructura				
OBSERVACIONES

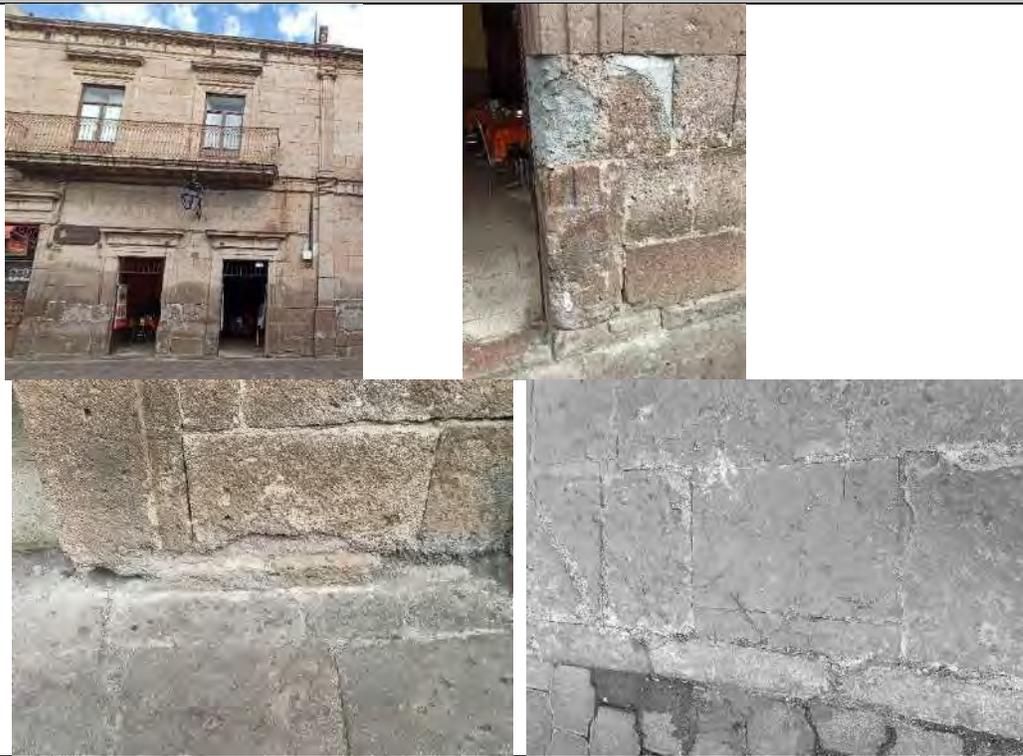
DETERIOROS Y ALTERACIONES					
Deterioro 1:	Humedad en planta baja, se presenta pulvurulencia				
Deterioro 2:	Resanes en piezas deterioradas				
Deterioro 3:	Daño en la mampostería de la acera, destrucción de piezas				
Causa Hipotética 1:	Humedad por capilaridad				
Causa Hipotética 2:	Daño antrópico				
Causa Hipotética 3:	Deterioro por uso				
OBSERVACIONES

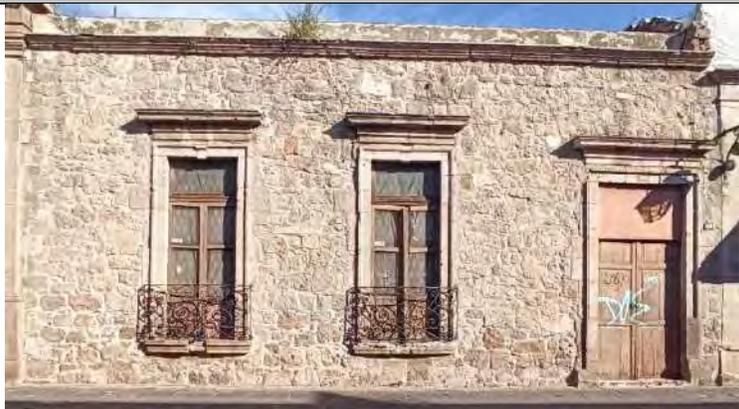
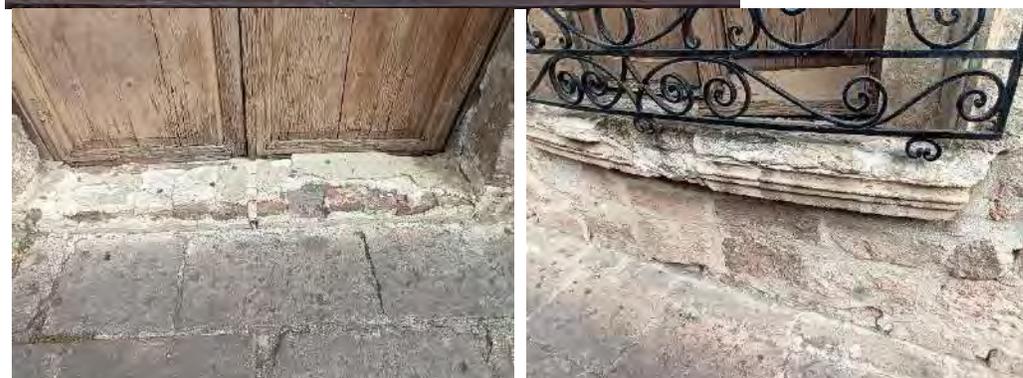
DETERIOROS Y ALTERACIONES					
Deterioro 1:	Humedad, se presenta pulvurulencia				
Deterioro 2:	Daño en parte inferior del marco de la entrada				
Causa Hipotética 1:	Humedad por capilaridad				
Causa Hipotética 2:	Daño antrópico, deterioro por uso				
OBSERVACIONES

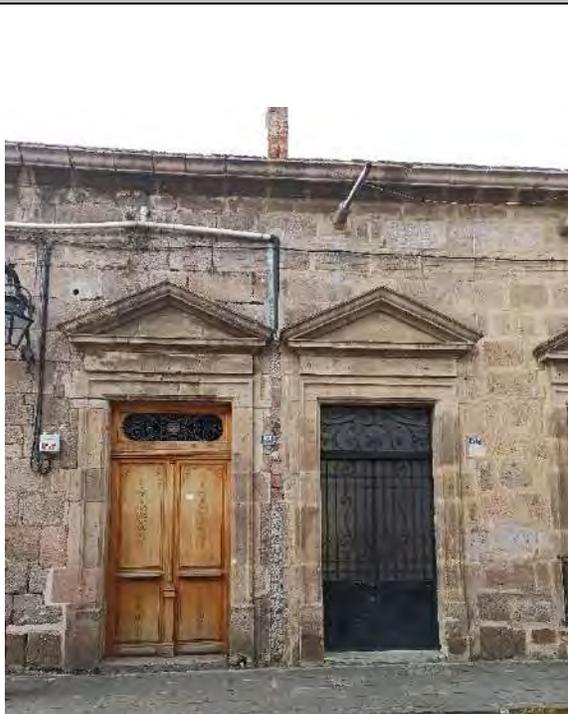
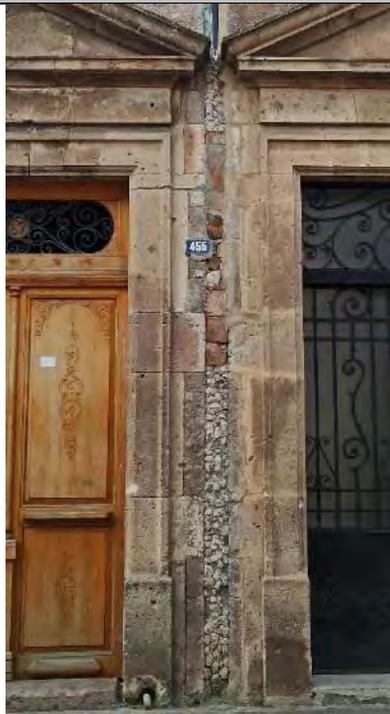
DETERIOROS Y ALTERACIONES					
Deterioro 1:	Destrucción deliberada de la mampostería				
Causa Hipotética 1:	Daño antrópico, instalación de infraestructura				
OBSERVACIONES

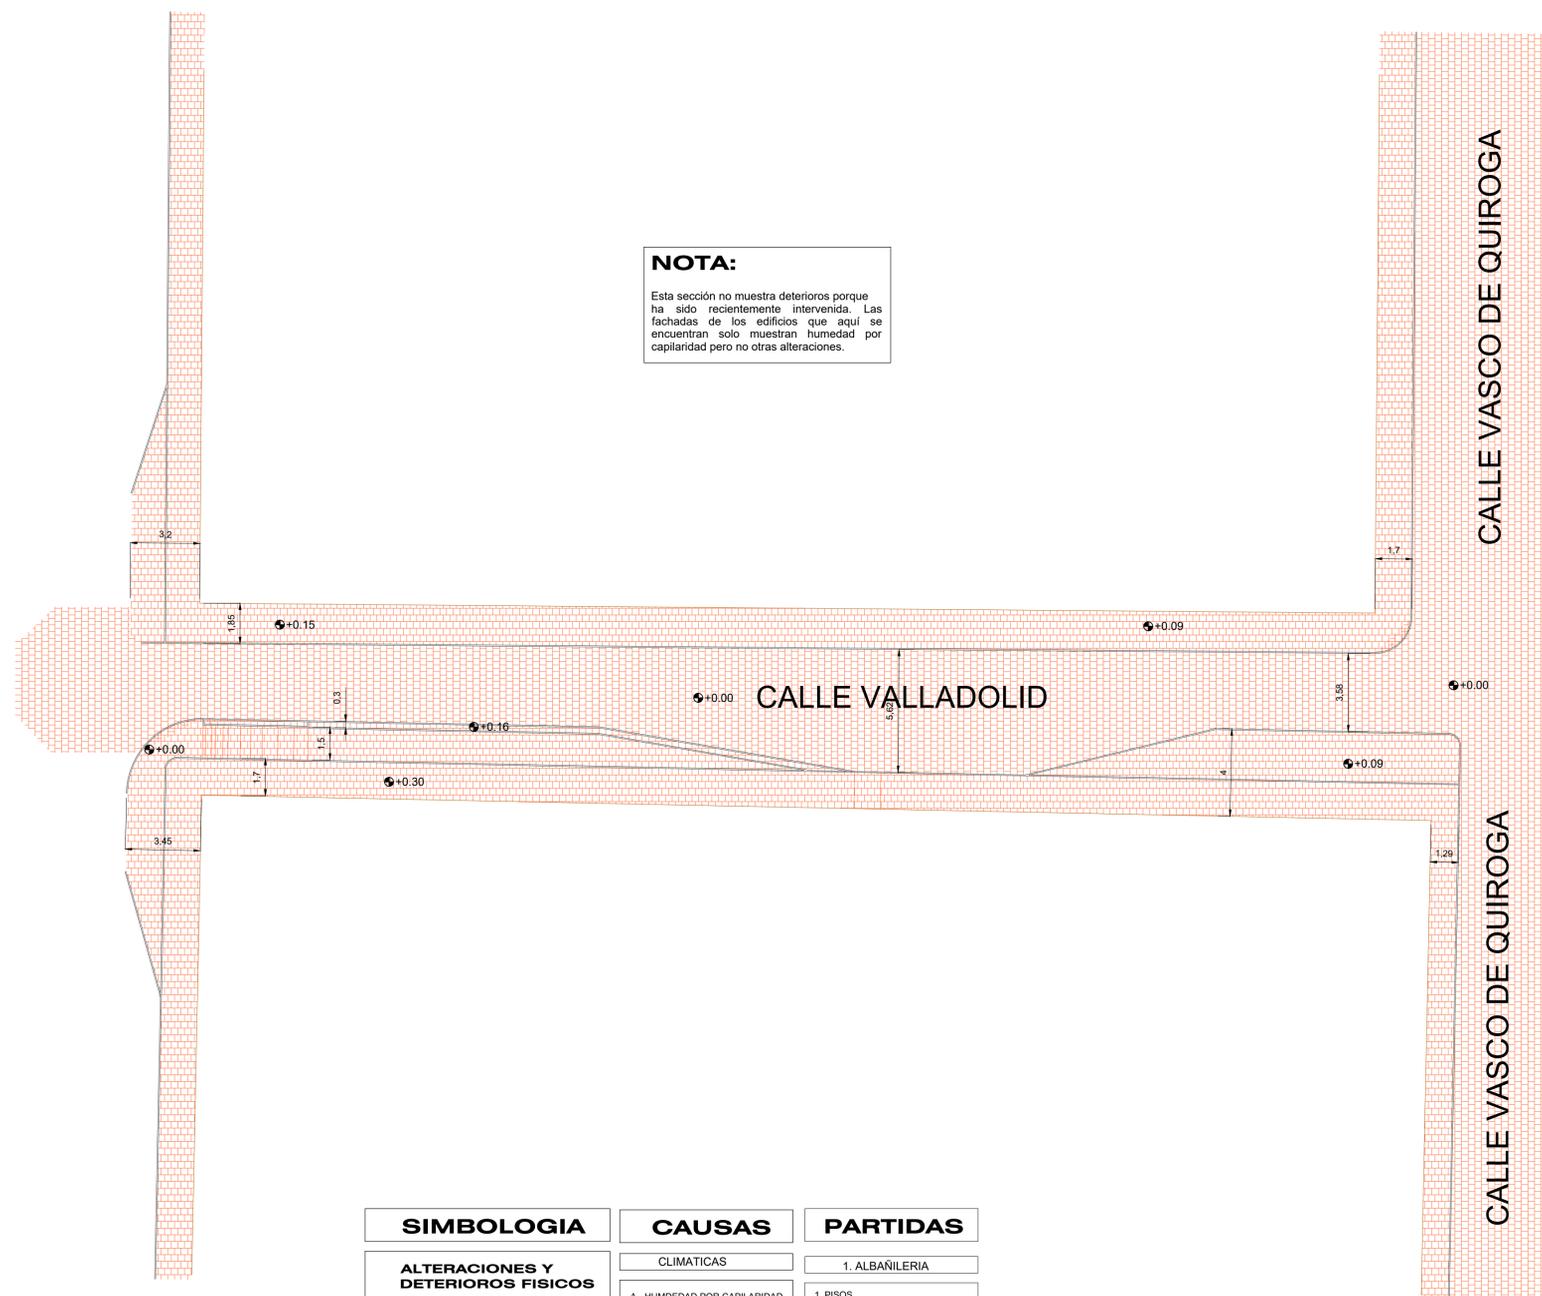
NOTA:
 Esta sección no muestra deterioros porque ha sido recientemente intervenida. Las fachadas de los edificios que aquí se encuentran solo muestran humedad por capilaridad pero no otras alteraciones.
