Tesina

**Proyecto de restauración y acondicionamiento
del edificio de la presidencia municipal de
Lagunillas, Michoacán**

Morelia, Michoacán., febrero de 2021

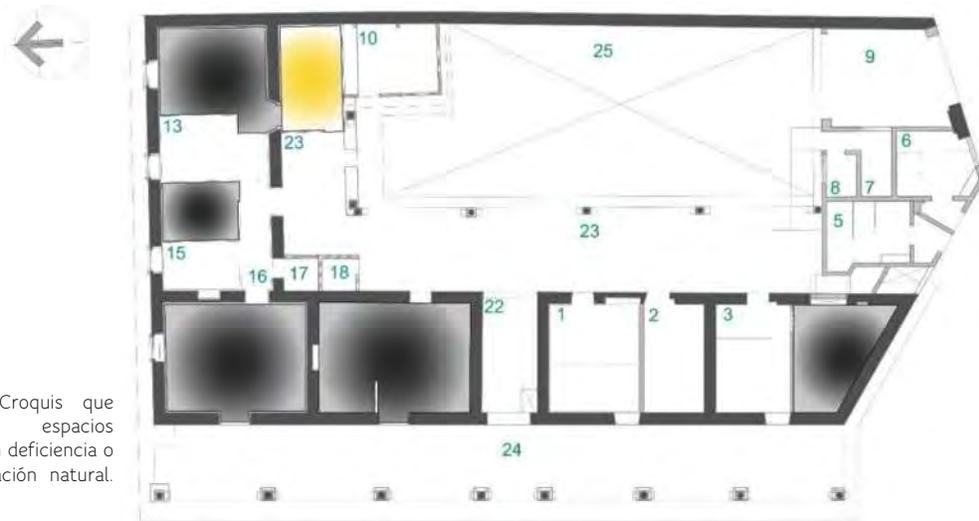
Ilustración 39. Croquis que muestra los espacios diagnosticados con deficiencia o exceso de iluminación natural. Elaboró: AMT.

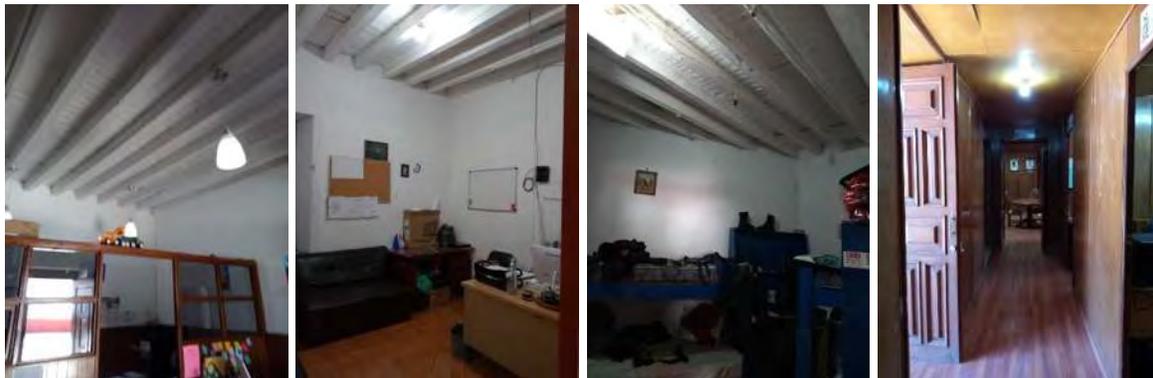
En primera instancia, se observa que la mayoría de las lámparas utilizadas son de tipo fluorescente, y solo en el área de sanitarios, tesorería y obras públicas existen tipo led (locales 1, 5, 6, 7, 8, 20 y 21), además, en base al número y tipo de luminarias y lámparas, se identifican como espacios con deficiencia lumínica: obras públicas, seguridad pública y pasillo (1, 3, 4 y 16 respectivamente).

Ilustración 41. Espacios considerados con deficiencia de iluminación artificial. De izquierda a derecha: obras públicas, seguridad pública oficina y dormitorio y pasillo de cruja norte. Foto: AMT.

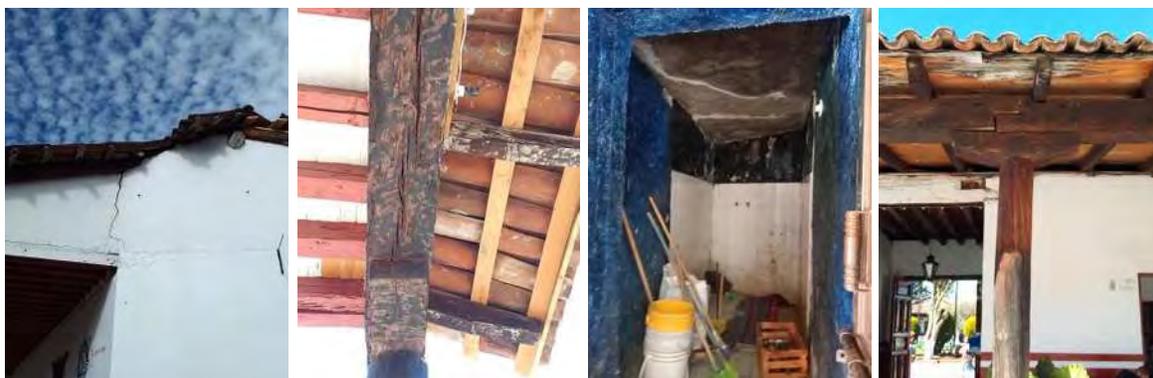
Ilustración 71. Ejemplos de deterioros que presenta el inmueble. De izquierda a derecha: agrietamiento de muro piñón sur / grietas y despostillamiento en cubierta de pórtico / manchas de humedad y suciedad en prisión preventiva / manchas de humedad en tapa y tejas, desensamble de vigas maderas v agrietamiento en columna, zapatas v vigas de cubierta anexa poniente. Fotos: AMT.

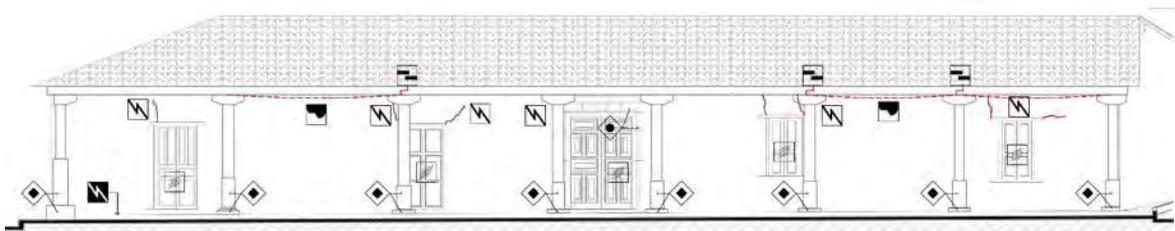
a) Crujía poniente: El muro externo presenta grietas en la parte superior de los dinteles, causadas por la flexión de estos elementos debido a que su longitud es muy corta y casi no tiene apoyo en los extremos. El muro interno, hacia el patio, presenta una grieta horizontal a nivel de la vigería, causada por el empuje de la cubierta debido al debilitamiento de las cabezas de vigas; alrededor de una de las puertas y en la sección que corresponde al muro tapiado, existen grietas que siguen la forma del vano, las cuales son causadas por la introducción de elementos de cerramiento de diferente rigidez. Considerando que este muro recibe las cargas adicionales de la cubierta anexa del corredor, se considera que esta sobrecarga ha contribuido significativamente el debilitamiento de los cabezales vigas en la zona donde hay filtraciones en la cubierta, y ha generado una concentración de cargas en el punto donde se juntan las tres cubiertas, de lo cual es evidencia un agrietamiento vertical con origen en la esquina superior.

Ilustración 73. Croquis de fachada poniente; se identifica que las grietas en los elementos de madera, así como la flexión y desensamble de vigas, son los deterioros de mayor presencia. Elaboró: AMT.

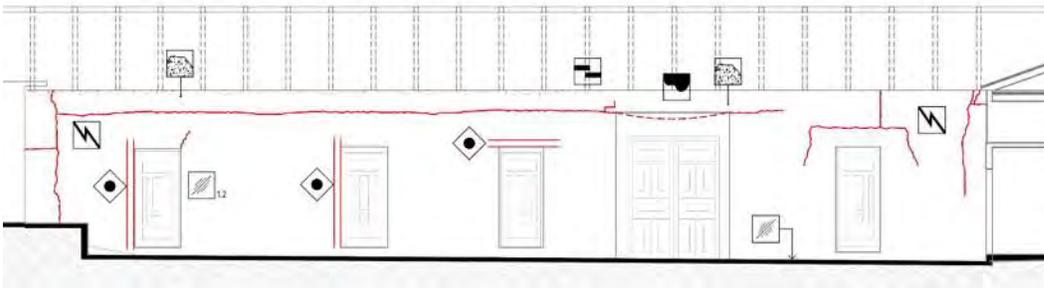
Ilustración 74. Croquis interior de crujía poniente; se observa que la ubicación y forma de los principales agrietamientos, así como la erosión de adobe en la corona de los muros y la flexión de viga que conforma el zaguán. Elaboró: AMT.

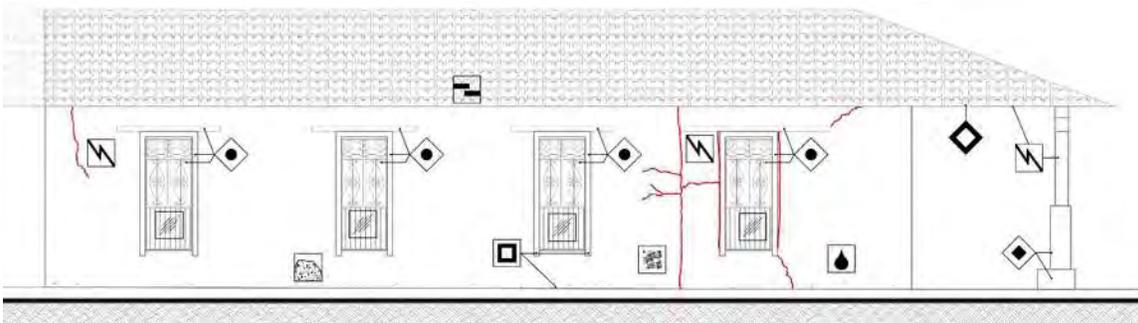
b) Crujía norte: El muro externo presenta desazolve en la parte inferior, así como pérdida de algunos aplanados provocado por el cambio de nivel de la calle que rebasó el nivel del sobre cimientado, además de que la longitud del alero es muy corta y permite salpicaduras de lluvia al muro. La grieta vertical ubicada en el local que forma la esquina norponiente del inmueble, es ocasionada por esfuerzos fuera del plano del muro exterior, derivados a su vez del asentamiento de este en el extremo que corresponde a la esquina del inmueble.

Ilustración 75. Croquis de fachada norte; se muestra como los principales deterioros la erosión de adobe y el agrietamiento vertical del muro. Elaboró: AMT.

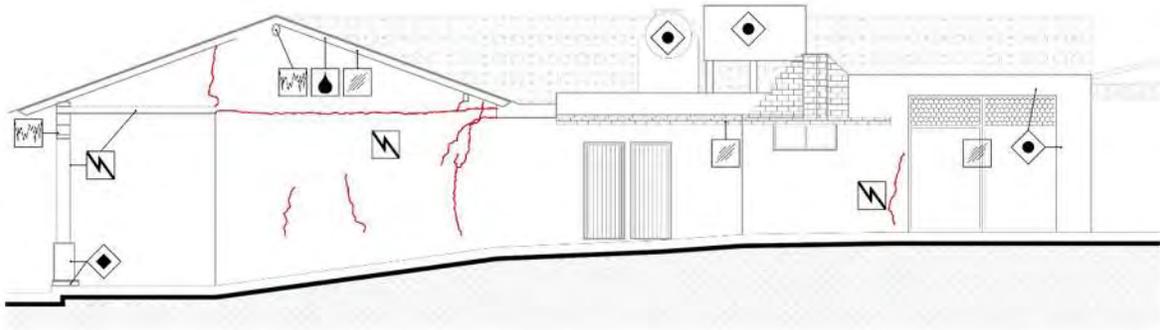
- f) Muro piñón: presenta grietas claramente visibles; en sentido horizontal a la altura de la vigería, causada contracciones de la madera del elemento de arrastre que deriva en diferencias de rigidez respecto al muro, la cual se ha incrementado ante la falta de mantenimiento permitiendo la filtración de agua de lluvia. Grieta vertical en el punto de cambio de dirección del muro, causada por la falta de elemento de arrastre que provoca cargas puntuales de los largueros de la cubierta. Grietas semi verticales a mitad del muro y grieta con origen en la esquina superior; evidencian un asentamiento del muro en el extremo donde colinda con otro sistema constructivo.

Ilustración 76. Croquis de fachada sur con los principales agrietamientos del muro piñón y las múltiples alteraciones. Elaboró: AMT.

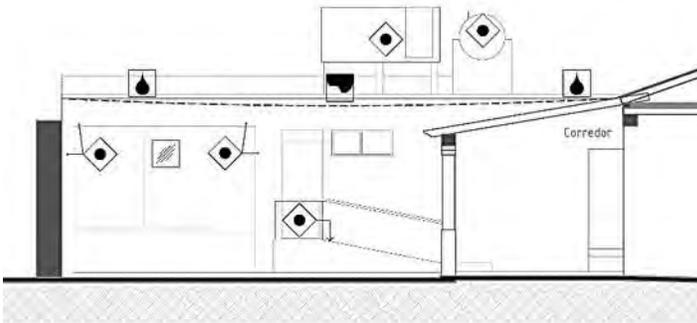
c) Anexo sur: La cubierta presenta manchas de humedad provocada por la falta de impermeabilización y por la flexión de la losa, originada en el diseño y ejecución erróneos del reforzamiento de acero. Las grietas verticales en el muro exterior son causadas por la diferencia de rigidez entre la columna de concreto y el muro de adobe.

Ilustración 77. Croquis interior de anexo sur donde se observan la flexión de la losa, así como las múltiples alteraciones y deterioros principales. Elaboró: AMT.
