### Tesina

Proyecto de Restauración de Casa-Habitación del Siglo XIX en el Centro  
Histórico de la Ciudad de Culiacán

Arq. Jazmín Sugrey Borboa Félix

Morelia, Michoacán. Agosto de 2021

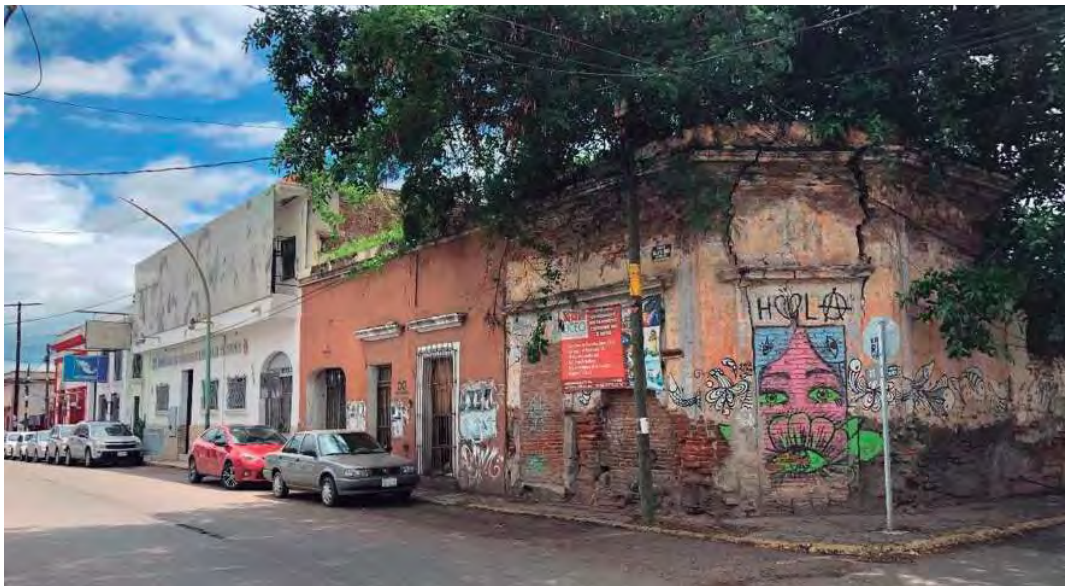
Fig. 45. Fotografía exterior del inmueble caso de estudio. Fotografía por la autora [21/10/2020].

El recorrido inició observando el entorno inmediato del inmueble (ver fig. 45), así como también los elementos en las fachadas, donde se identificaron las primeras patologías, que incluyen el fallo estructural y las grietas de gran dimensión muy cerca de donde se encuentran las pilastras (ver fig. 46). La entrada al edificio fue a través de la fachada norte, ingresando por el acceso central que da a un espacio tipo zaguán (ver fig.47), donde las puertas al patio central se encontraban permanentemente abiertas debido a que la falta de uso y los escombros que cubrían el suelo impedían su funcionamiento. A la derecha se encuentra un espacio que mantiene más escombros y donde se encuentran los vestigios de un muro de adobe, pasando esto, se encuentra el espacio en el que el árbol que cubre el edificio apoya su troco e impide la entrada a otro espacio,

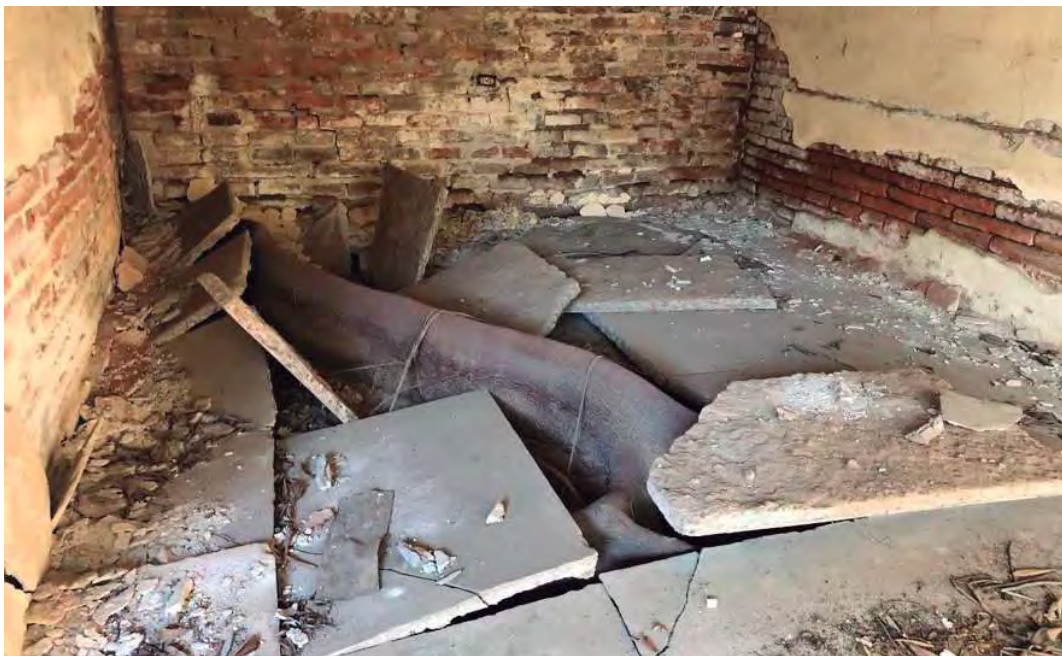
Fig. 48. Fotografía interior del inmueble con grave destrucción a causa de la invasión de flora. Fotografía por la autora [21/10/2020].

Durante el primer acercamiento se concluyó que el edificio cuenta con varios años en estado de abandono debido a que el crecimiento de la flora que lo invade se encuentra en una situación bastante desarrollada, alterando varios espacios (ver fig. 48), se distinguen además diferentes etapas constructivas debido a la configuración de los espacios, variación de materiales y la falta de correcta articulación entre los espacios.

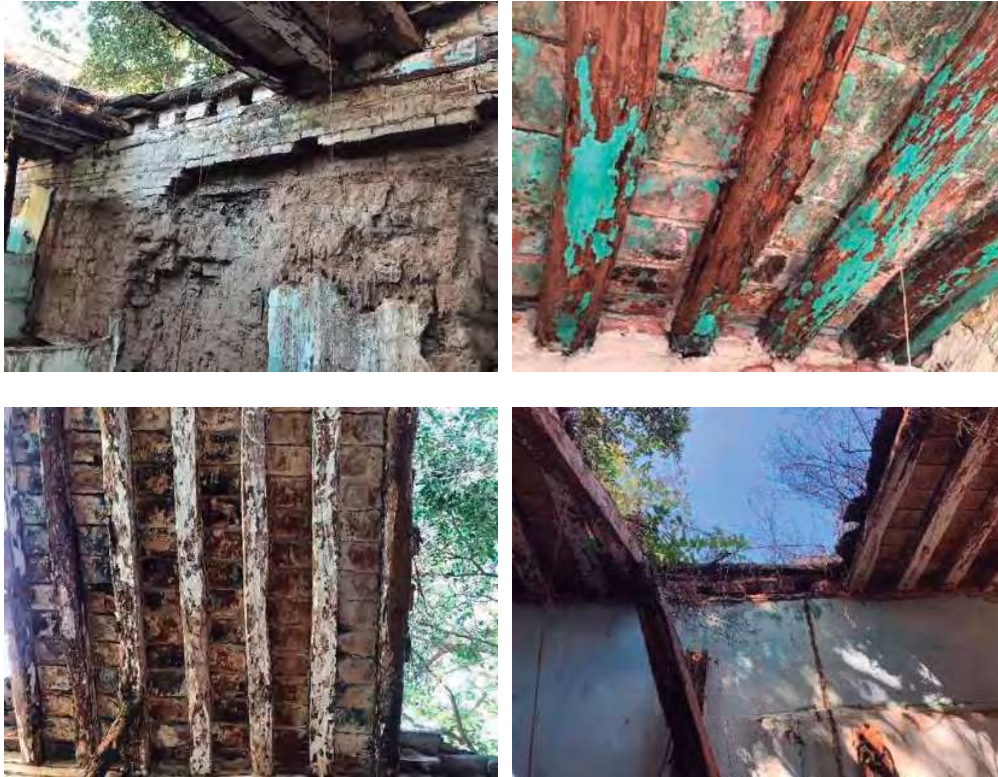
Fig. 59 Fotografías de la cubierta de vigas de madera y soleras de barro. Fotografías tomadas en el sitio. [09/11/2020].

Como se puede apreciar en las siguientes fotografías, la cubierta se encuentra deteriorada e incompleta, pues el tiempo y la falta de mantenimiento han provocado que

varias vigas de soporte cayeran al suelo, y con ello las soleras que eran soportadas por éstas.

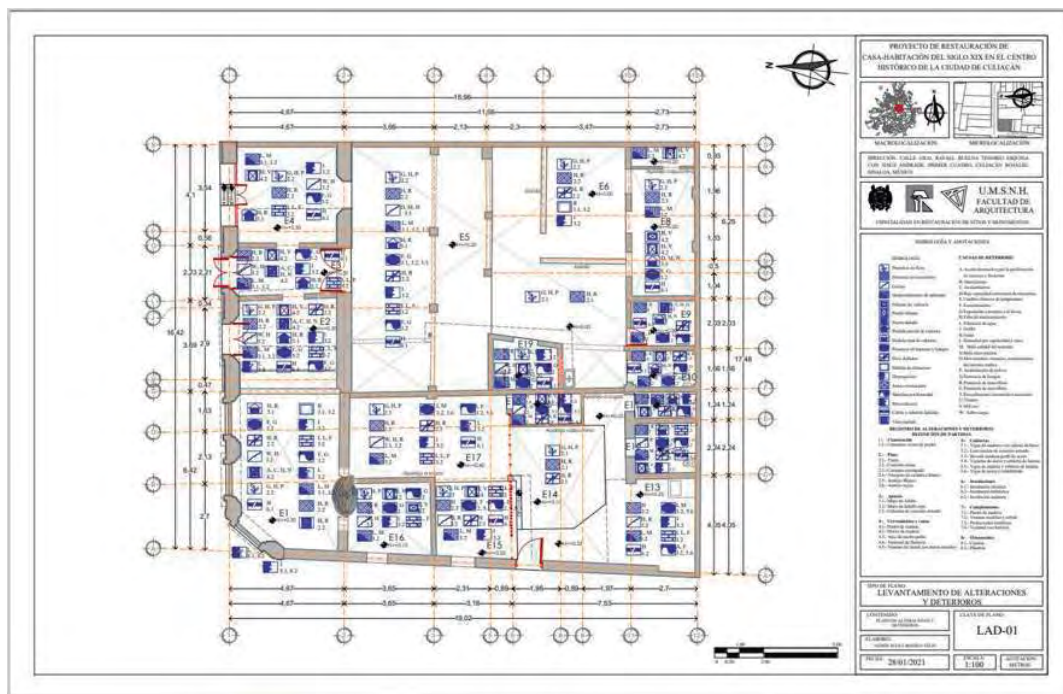
Fig. 64. Plano de levantamiento de alteraciones y deterioros. Elaboración propia.

El inmueble estudiado en la presente investigación presenta un estado deterioro avanzado debido al paso del tiempo, falta de tratamiento preventivo y falta de uso. Entre las causas de estos deterioros se encuentran:

Presencia de flora: ésta se encuentra en los pisos, muros y cubiertas, provocándoles daños graves. Al interior del edificio se aprecia el crecimiento avanzado de macro flora, la cual ha sido la causa de la pérdida de gran parte de la cubierta de los espacios que dan a la calle Rafael Buelna, además de agregar un peso extra a los muros de carga, para lo que no fueron originalmente diseñados, provocándoles grietas graves que pueden verse desde el exterior del edificio.

Grietas: debido a la falla del material, el desgaste de éste, además a la invasión de organismos, se han generado grietas y fisuras en los muros de diferentes espacios del inmueble.

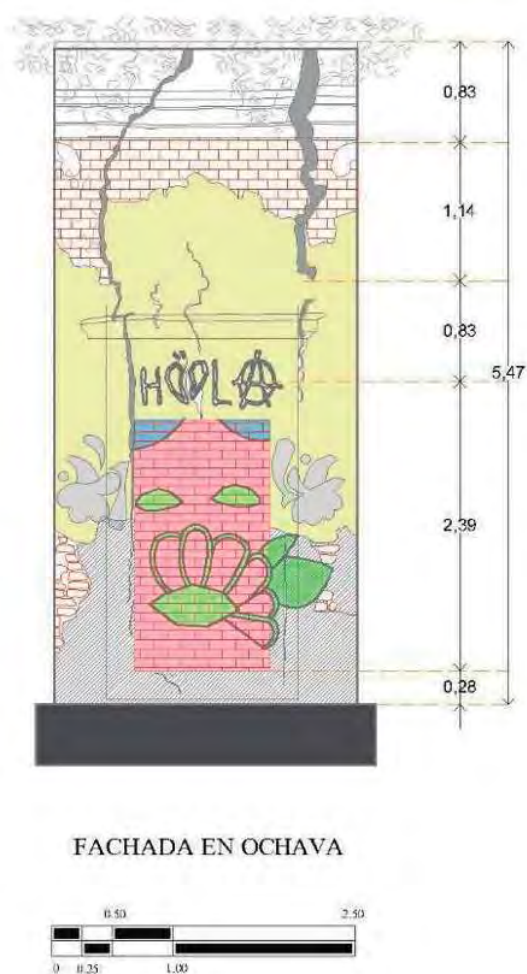
Fig. 78. Detalle de fachada en ochava. Elaboración propia.

En el análisis cuantitativo, se llevan a cabo los cálculos de resistencia sísmica, los cuales arrojan que el edificio no es resistente ante movimientos sísmicos, aunque el estado se considera un territorio donde no son recurrentes estos movimientos, se considera que incluso el edificio podría caer por gravedad, debido a la falta de estabilización por falta de cubierta y el bloque rígido generado en fachada a causa del agrietamiento. La mayor grieta que afecta al edificio se encuentra en la fachada en ochava, la cual mide 15 cm, la grieta gemela a la izquierda es de 5 cm.

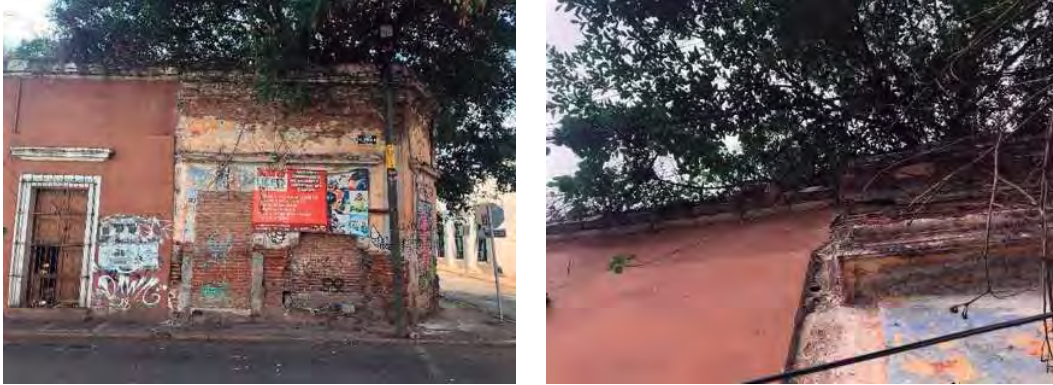
Fig. 89. Fotografías de alteraciones y deterioros mostrados en fachada. Fotografía tomada por la autora [31/08/2020]

(ver fig. 89), además de percibirse la presencia de acabados contemporáneos en fachada e interiores (ver fig. 90).

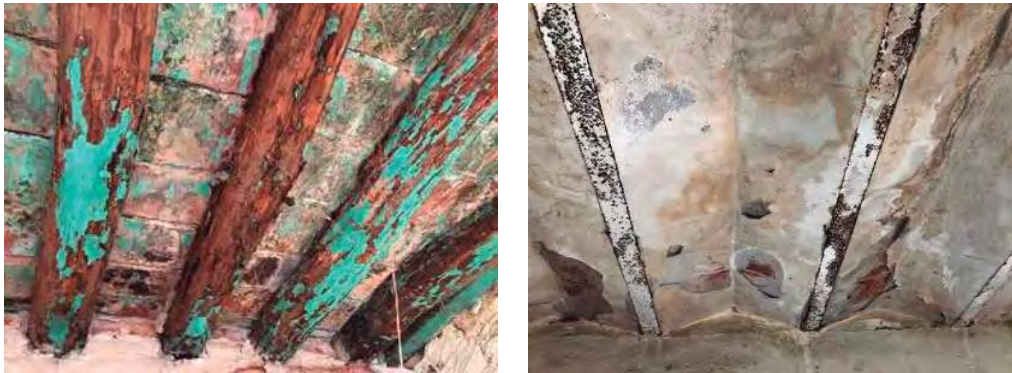
Fig. 91. Patologías registradas en diferentes sistemas de cubierta. Fotografía tomada por la autora [09/11/2020]

7x20x40 cm, otra parte del inmueble está construida con viguetas de acero que forman una bóveda catalana para la cubierta, aquí se tiene la constante del ladrillo rojo para los muros de todos los espacios.

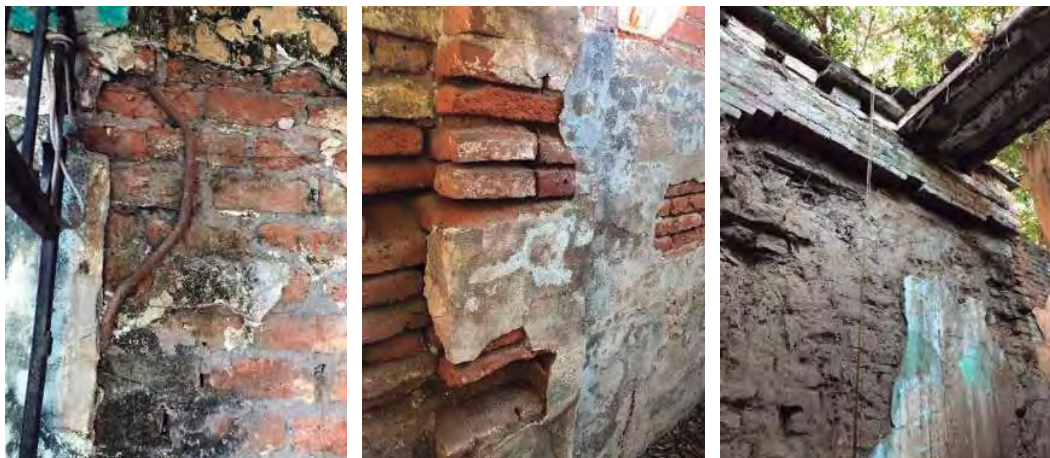
Fig. 92. Daños en muros. Fotografía tomada por la autora [09/11/2020]

Los elementos estructurales del edificio en general han perdido su capacidad estructural por el desgaste continuo. Se aprecia un deterioro grave en los muros de carga, debido al deterioro del material y la sobre carga provocada por la presencia de flora invasiva; las pilastras que conforman la entrada de la esquina ochavada se encuentran en un proceso de disgregación en la parte inferior.
