Universidad Michoacana de San Nicolás de Hidalgo

PROYECTO DE RESTAURACIÓN DE LA CAPILLA DEL SAGRADO CORAZÓN DE JESÚS, EN LA EXHACIENDA DE EL TESORERO, JEREZ, ZACATECAS

Tesis para obtener el grado de:

Morelia, Michoacán; enero 2022

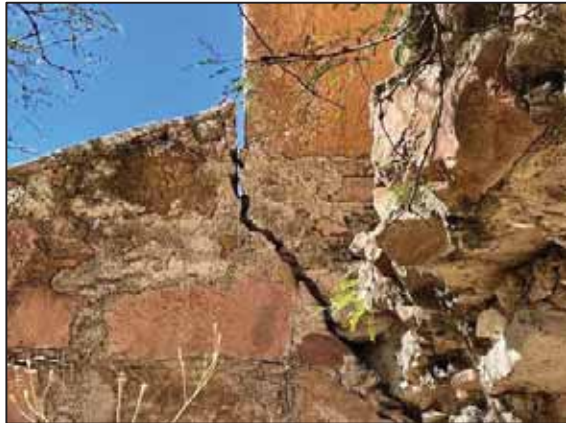
Derecha
Figura 21: Fractura en estribo de muro sur.
Fuente: Fotografía del autor.

En cuanto a los estribos, éstos presentan al interior del inmueble pérdida de juntas en sus basamentos por humedad ascendente, así como alteración por integración de pintura vinílica. Por el extradós, en el muro norte presenta pérdida de juntas en su base a causa de la presencia de humedad ascendente. En cuanto al muro sur, de los seis estribos necesarios, sólo existen tres, de los cuales dos no cuentan con la mitad inferior del elemento, perdiendo así el apoyo sobre terreno natural. El estribo restante, alineado con el muro testero, presenta una fractura a la mitad de su altura, producto de la mala ejecución de los trabajos realizados para integrar a este elemento una base con la cual desplantarse en tierra firme; a causa de esto, el estribo no cuenta tampoco con apoyo directo al suelo.

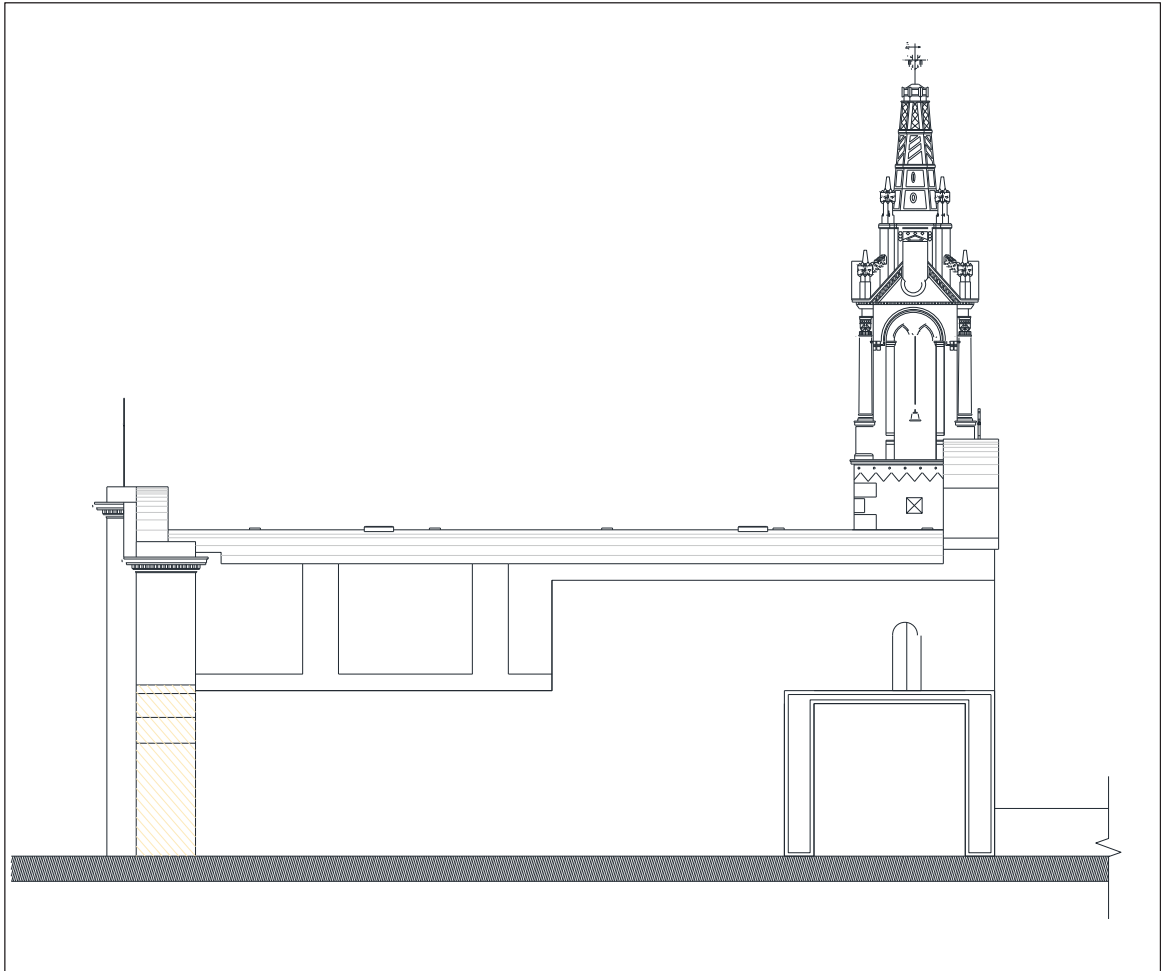
Figura 47: Integración de basamento para estribo en muro sur.
Fuente: Elaborada por el autor.

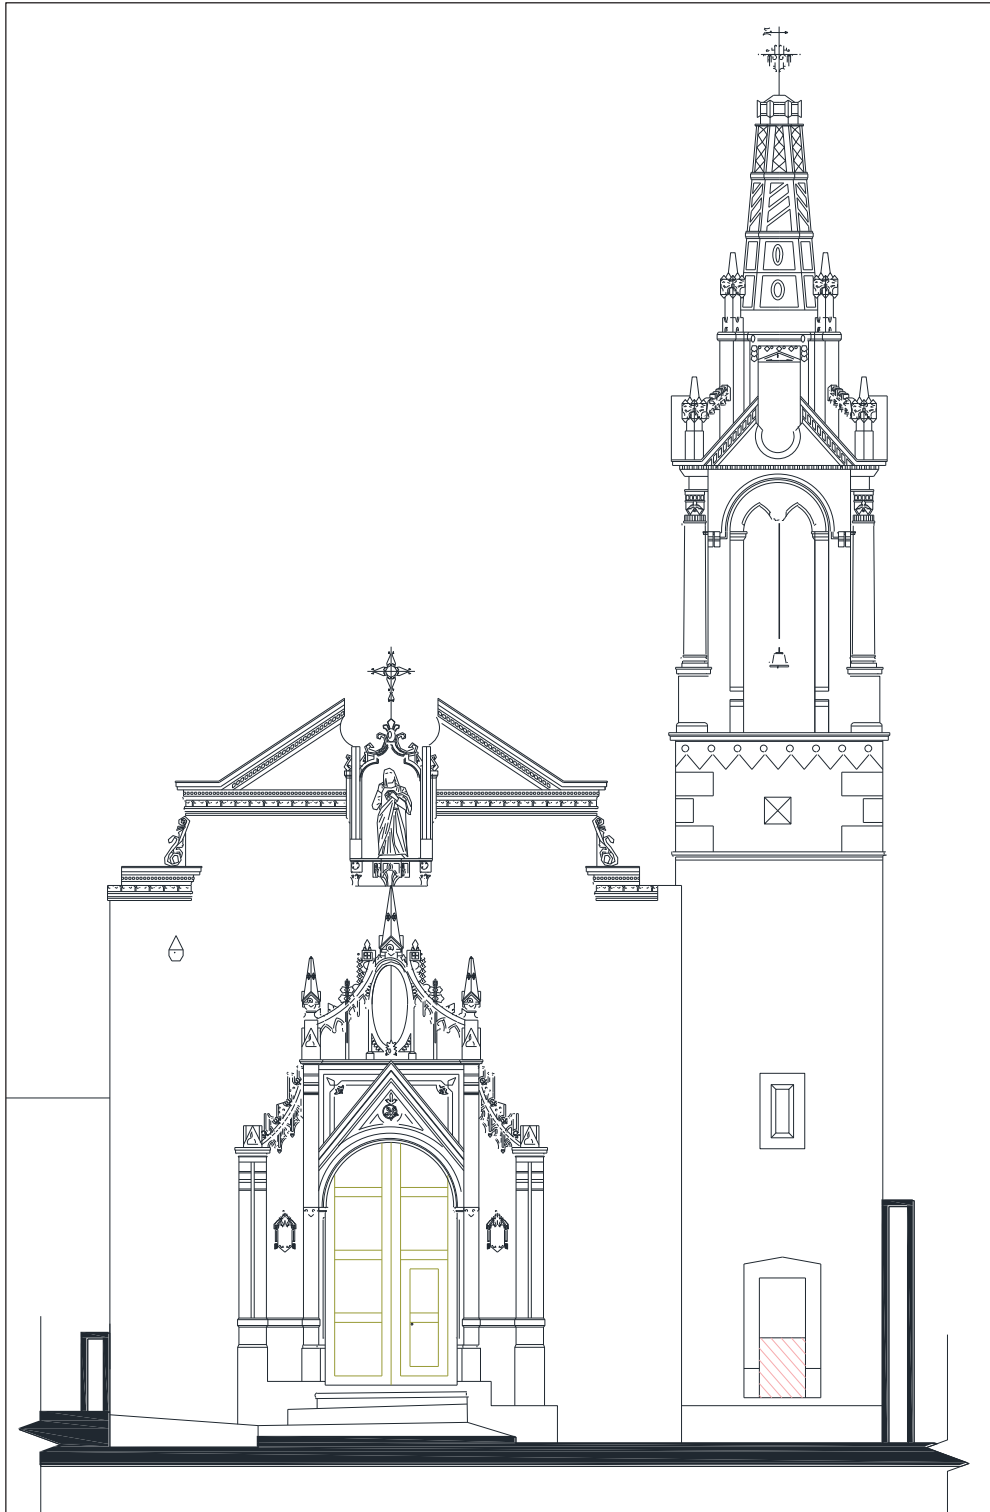
Figura 48: Tapiado parcial de puerta de acceso a la torre.
Fuente: Elaborada por el autor.

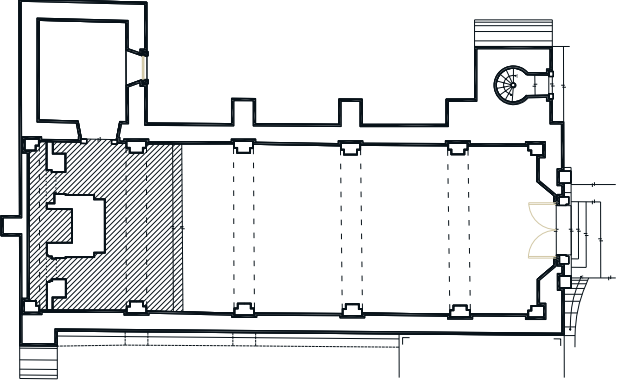
PISOS			
EFEECTO	AGENTE	CAUSA	CLAVE FOTOGRÁFICA
Injerto de cemento	Antrópico	Intervención inadecuada	PR-01
APOYOS			
EFEECTO	AGENTE	CAUSA	CLAVE FOTOGRÁFICA
Pérdida de aplanados	Agua	Humedad ascendente	PR-03
Pintura vinílica	Antrópico	Intervención inadecuada	PR-02
Pérdida de juntas	Agua	Humedad ascendente	PR-03
Aplanados de cemento	Antrópico	Intervención inadecuada	PR-02
Manchas	Agua	Filtraciones en bóveda	PR-02/PR-05
Grietas	Fuerzas de empuje/Biótico	Pérdida de contrafuertes/Flora superior	PR-04
CERRAMIENTOS			
EFEECTO	AGENTE	CAUSA	CLAVE FOTOGRÁFICA
Pérdida de enlucido de cal	Agua	Filtraciones en bóveda	PR-07
Pérdida de papel tapiz	Agua	Filtraciones en bóveda	PR-07
Pérdida de juntas	Agua	Filtraciones en bóveda	PR-05
Separación de bóveda	Fuerzas de empuje	Pérdida de contrafuertes	PR-07
Deformación de arco	Fuerzas de empuje	Pérdida de contrafuertes	PR-05/PR-07
Desplazamiento de dovelas	Fuerzas de empuje	Pérdida de contrafuertes	PR-05/PR-07

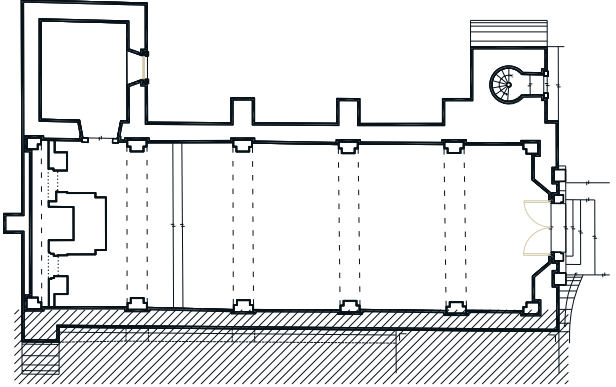
PISOS			
EFEECTO	AGENTE	CAUSA	CLAVE FOTOGRÁFICA
APOYOS			
EFEECTO	AGENTE	CAUSA	CLAVE FOTOGRÁFICA
Pérdida de contrafuertes	Antrópico	Destrucción	MS-01/MS-02
Pérdida de juntas	Abiótico	Intemperismo	MS-06
Fauna parásita	Abejas	Abandono	MS-01/MS-02
Erosión	Abiótico	Intemperismo	MS-01/MS-02
Fractura	Antrópico	Fábrica inadecuada	MS-01/MS-02
Flora superior	Biótico	Abandono	MS-05
CERRAMIENTOS			
EFEECTO	AGENTE	CAUSA	CLAVE FOTOGRÁFICA
VANOS			
EFEECTO	AGENTE	CAUSA	CLAVE FOTOGRÁFICA

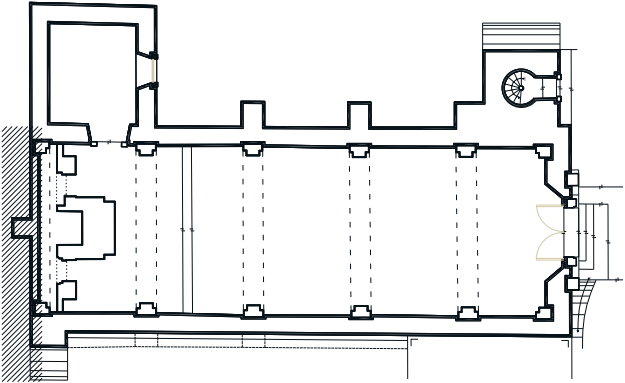
Así mismo, el muro testero presenta una grieta visible por intradós y extradós. Al interior, ésta se desarrolla desde base del extremo sur del muro, en su unión con el arco fajón, hasta una altura un poco mayor del arranque de la bóveda. En el exterior, la grieta es visible desde una altura cercana a los 1.50 m, cercana al extremo sur del muro, continuando hacia la parte superior siguiendo el recorrido de las juntas de la mampostería irregular hasta la corona del muro, pasando por la ubicación de la gárgola y fracturando la cornisa de ignimbrita. Esta grieta se ha atribuido a la deformación provocada por la falta de contrafuertes en el costado sur del templo, sin omitir señalar la presencia de flora superior en dicha grieta, en el extradós.

PISOS			
EFEECTO	AGENTE	CAUSA	CLAVE FOTOGRÁFICA
APOYOS			
EFEECTO	AGENTE	CAUSA	CLAVE FOTOGRÁFICA
Fractura	Fuerzas de empuje	Pérdida de contrafuertes	MT-01/MT-06/MT-08/MT-07
Grieta	Fuerzas de empuje/Biótico	Pérdida de contrafuertes/Flora superior	MT-03
Flora superior	Biótico	Abandono	MT-04
Pérdida de juntas	Agua	Humedad ascendente	MT-05
Fauna parásita	Abejas	Abandono/Intemperismo	MT-05
CERRAMIENTOS			
EFEECTO	AGENTE	CAUSA	CLAVE FOTOGRÁFICA
VANOS			
EFEECTO	AGENTE	CAUSA	CLAVE FOTOGRÁFICA
