*Proyecto de Pinacoteca
Templo de San Agustín*

INGENIERO CIVIL

Luis Ramírez Aguilar

Morelia, Michoacán. Junio 2006

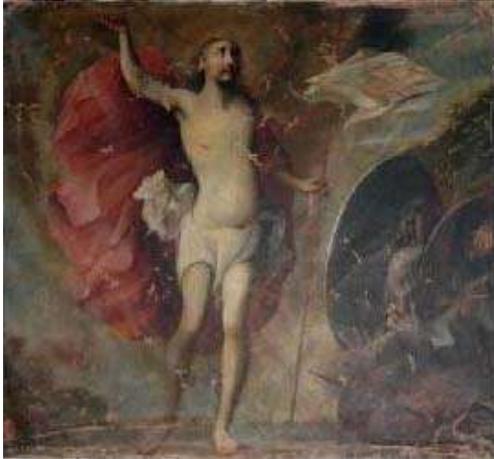
Título: La Resurrección

- 1.- Suciedad, polvo, eyecciones de insectos,
- 2.- Barniz oxidado,
- 3.- Soporte distenso, bastidor defromado,
- 4.- Roturas en la parte de las orillas,
- 5.- Capa pictórica con buena cohesión,
- 6.- Pérdida de capa pictórica y falta de base de preparación,

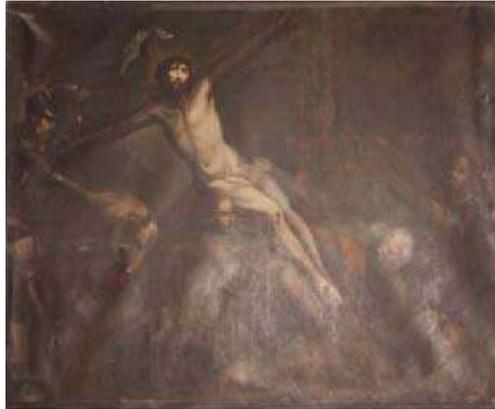
Título: Cristo clavado en la cruz

- 1.- Suciedad, polvo, eyecciones de insectos,
- 2.- Barniz oxidado,
- 3.- Soporte distenso, bastidor defromado,
- 4.- Roturas en la parte de las orillas,
- 5.- Capa pictórica con buena cohesión,
- 6.- Pérdida de capa pictórica y falta de base de preparación,

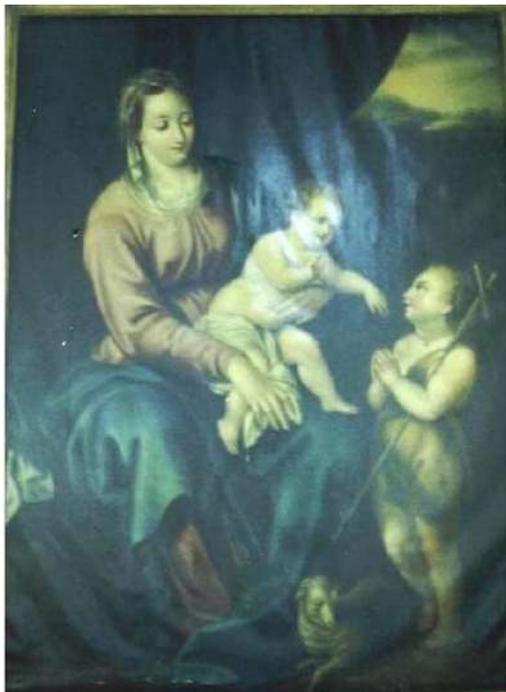
Título: Virgen con el niño y San Juanito

- 1.- Suciedad, polvo, eyecciones de insectos,
- 2.- Barniz oxidado,
- 3.- Soporte distenso, bastidor defromado,
- 4.- Roturas en la parte de las orillas,
- 5.- Capa pictórica con buena cohesión,
- 6.- Pérdida de capa pictórica y falta de base de preparación,

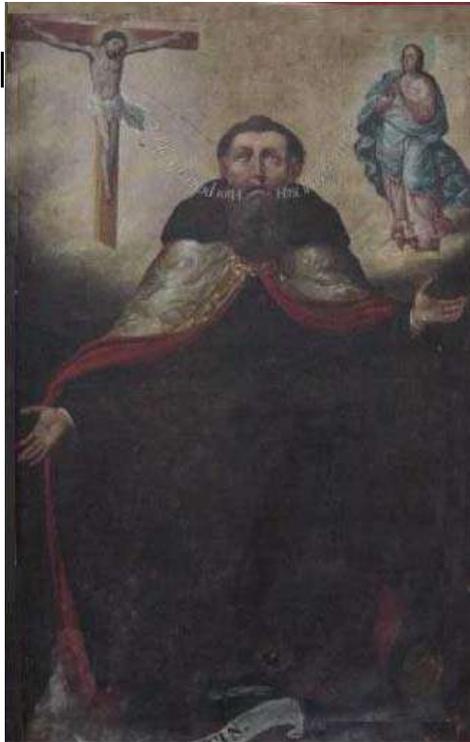
Título: San Agustín ante el Misterio de la Trinidad

- 1.- Suciedad, polvo, eyecciones de insectos,
- 2.- Barniz oxidado,
- 3.- Soporte distenso, bastidor defromado,
- 4.- Roturas en la parte de las orillas,
- 5.- Capa pictórica con buena cohesión,
- 6.- Pérdida de capa pictórica y falta de base de preparación,

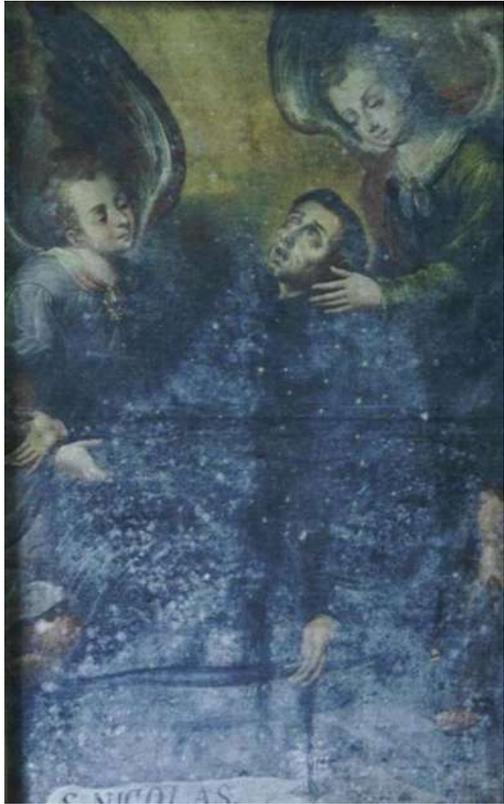
Título: San Nicolás Tolentino **Autor:** Anónimo
Localización: Templo de San Agustín **Población:** Morelia, Mich.
Dirección : **Clave:** **Inventario:**
Epoca: Siglo XVIII **Dimens:** Alto: 193 Ancho: 115 cm **Largo:**
Técnica de manufactura: óleo sobre tela

- 1.- Suciedad, polvo, eyecciones de insectos,
- 2.- Barniz oxidado,
- 3.- Soporte distenso, bastidor defromado,
- 4.- Roturas en la parte de las orillas,
- 5.- Capa pictórica con buena cohesión,
- 6.- Pérdida de capa pictórica y falta de base de preparación,

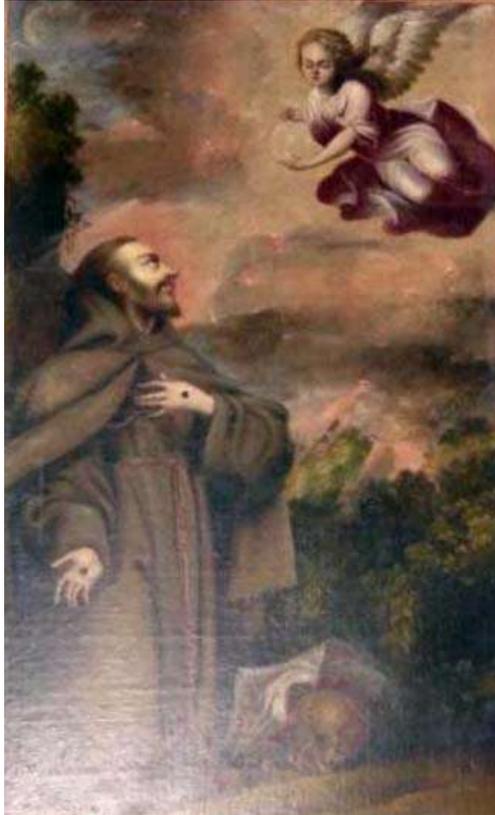
Título: San Francisco de Asis **Autor:** Anónimo
Localización: Templo de San Agustín **Población:** Morelia, Mich.
Dirección : **Clave:** **Inventario:**
Epoca: **Dimensiones:** Alto: 164 Ancho: 100 cm **Largo:**
Técnica de manufactura: óleo sobre tela

- 1.- Suciedad, polvo, eyecciones de insectos,
- 2.- Barniz oxidado,
- 3.- Soporte distenso, bastidor defromado,
- 4.- Roturas en la parte de las orillas,
- 5.- Capa pictorica con buena cohesión,
- 6.- Pérdida de capa pictorica y falta de base de preparación,

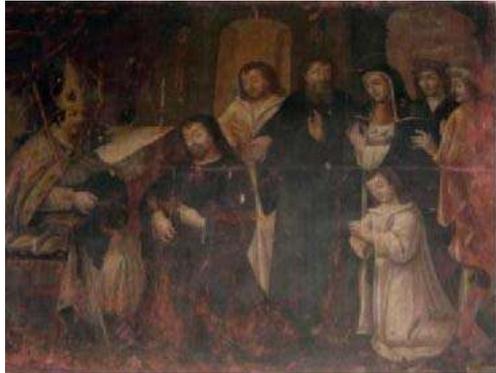
Título: Presentación de documentos religiosos

- 1.- Suciedad, polvo, eyecciones de insectos,
- 2.- Barniz oxidado,
- 3.- Soporte distenso, bastidor defromado,
- 4.- Roturas en la parte de las orillas,
- 5.- Capa pictórica con buena cohesión,
- 6.- Pérdida de capa pictórica y falta de base de preparación,

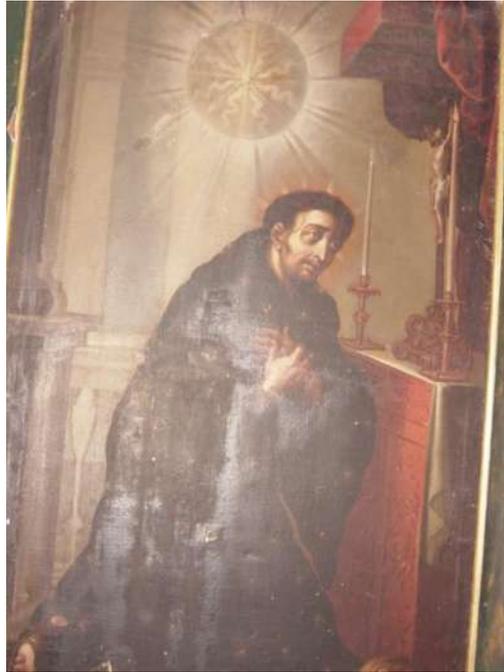
Título: Santo Tomás de Villanueva

- 1.- Suciedad, polvo, eyecciones de insectos,
- 2.- Barniz oxidado,
- 3.- Soporte distenso, bastidor defromado,
- 4.- Roturas en la parte de las orillas,
- 5.- Capa pictórica con buena cohesión,
- 6.- Pérdida de capa pictórica y falta de base de preparación,

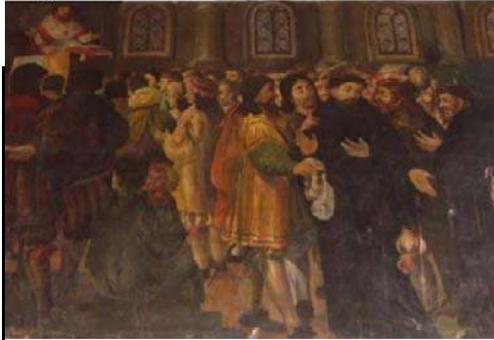
Título: San Agustín electo sacerdote

- 1.- Suciedad, polvo, eyecciones de insectos,
- 2.- Barniz oxidado,
- 3.- Soporte distenso, bastidor defromado,
- 4.- Roturas en la parte de las orillas,
- 5.- Capa pictórica con buena cohesión,
- 6.- Pérdida de capa pictórica y falta de base de preparación,

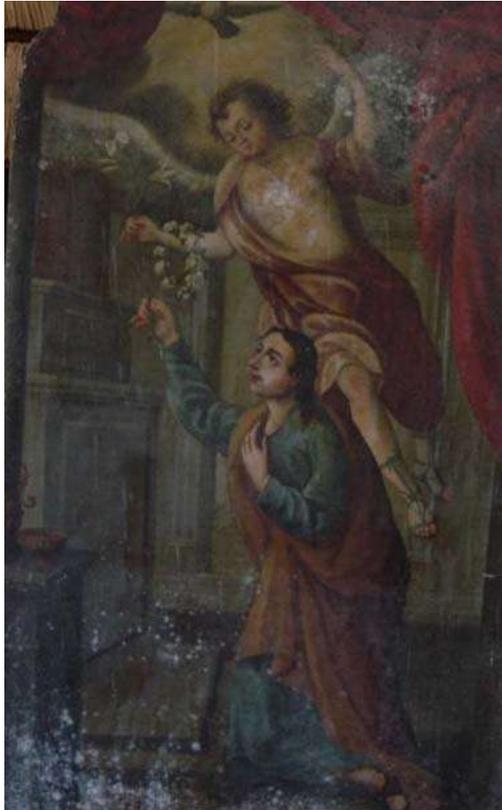
Título: San Juan Evangelista

- 1.- Suciedad, polvo, eyecciones de insectos,
- 2.- Barniz oxidado,
- 3.- Soporte distenso, bastidor defromado,
- 4.- Roturas en la parte de las orillas,
- 5.- Capa pictórica con buena cohesión,
- 6.- Pérdida de capa pictórica y falta de base de preparación,
