# **UNIVERSIDAD MICHOACANA DE SAN NICOLÁS DE HIDALGO**

### **“EVALUACIÓN DEL DETERIORO Y MEDIDAS DE CONSERVACIÓN DE LA MADERA DEL MUSEO DEL ESTADO Y SU CASA ANEXA EN MORELIA, MICHOACÁN”.**

**TESIS**

**FEBRERO DE 2006.**

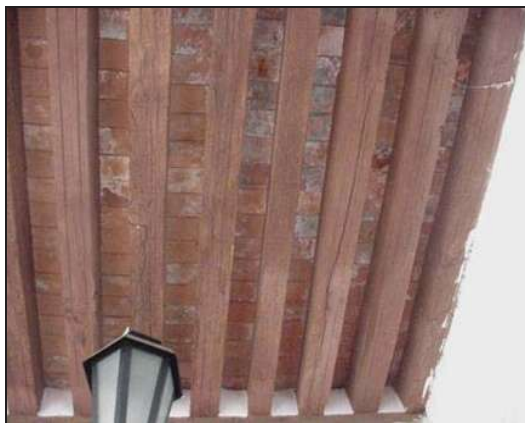
**Figura 15. Exceso de humedad en las vigas.**

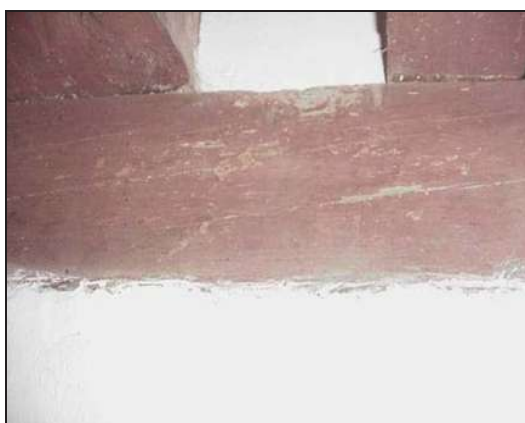
**Figura 17. Vigas de cerramiento con perforaciones de insectos.**

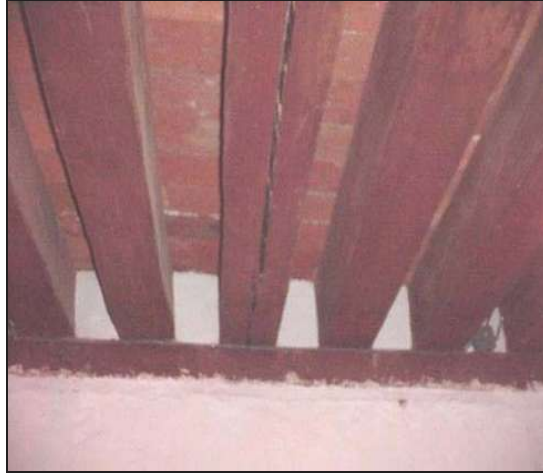
- ❖ Se registraron en formatos específicos la presencia de grietas. Algunas grietas en ciertas vigas de madera que se encuentran en el Museo del Estado y su Casa Anexa son de considerarse por su magnitud.

**Figura 18. Viga con grietas (grandes)**

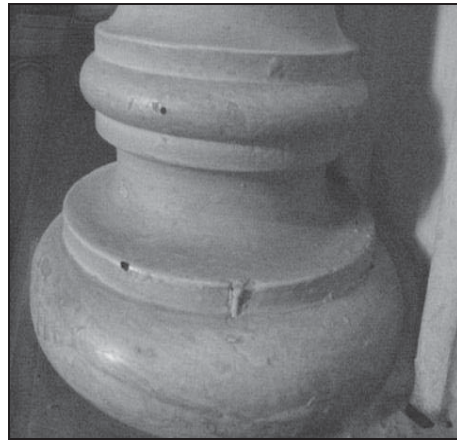
Figura 20. Columna de madera de pino con perforaciones.

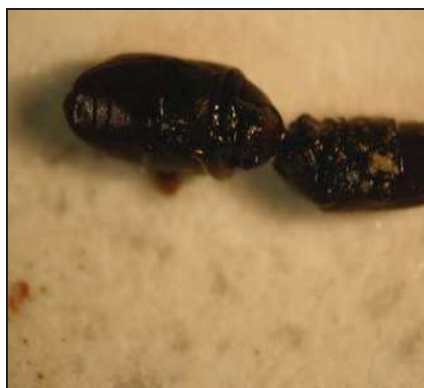
**Cajones:** Estos se encuentran en las vitrinas de la botica del Museo del Estado en los cuales se realizó una colecta de insectos carcoma el día 18 de noviembre de 2005 con unas dimensiones de 1 a 2mm de diámetro y 2 a 8mm de longitud.

**Figura 21. Carcoma (*Calymmaderus* sp.)**

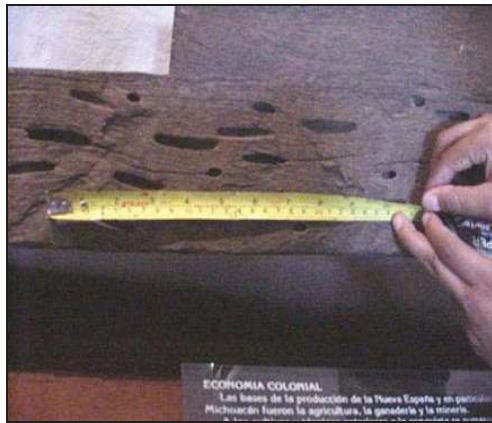
- ❖ **Molino para queso:** Es de madera de mezquite (*Prosopis sp.*) mide 1.05m de alto x 1.56m de largo x 12cm de grues, se puede observar que tiene perforaciones ovoides de diámetros desde 0.6cm a 1cm, 0.9cm de largo y 0.7cm de altura, causadas por insectos (carcoma). La galería tiene longitudes desde 4.5cm a 6.5cm.

Figura 26. Perforaciones y medición molino para queso.

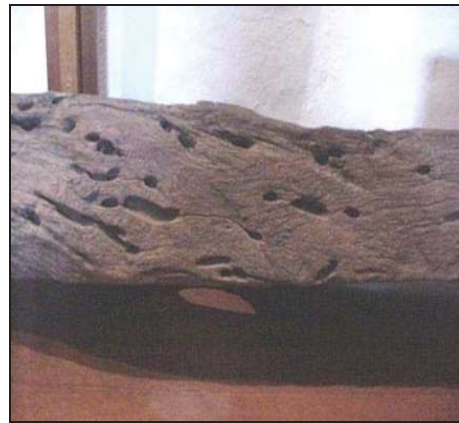
Figura 27. Perforación del insecto (carcoma).

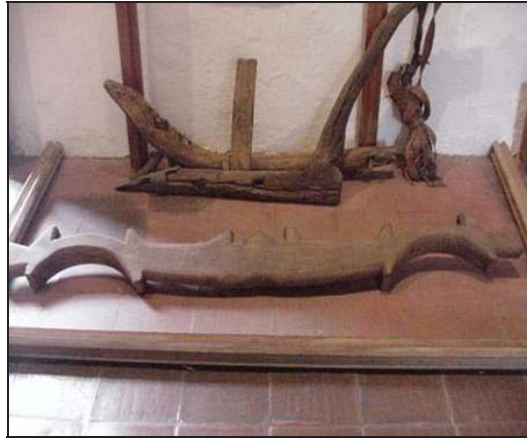
- ❖ **Arado y yugo:** Estos instrumentos de labranza para la agricultura se encuentra en la sala de historia y se observó que tienen perforaciones de insectos (probablemente *Lyctus sp.*). La madera del arado y la del yugo son probablemente de encino (*Quercus sp.*) y de mezquite (*Prosopis sp.*) respectivamente. El yugo mide 1.70m de largo x 17.5cm de ancho x 5cm de grueso.

**Figura 28. Arado y yugo.**

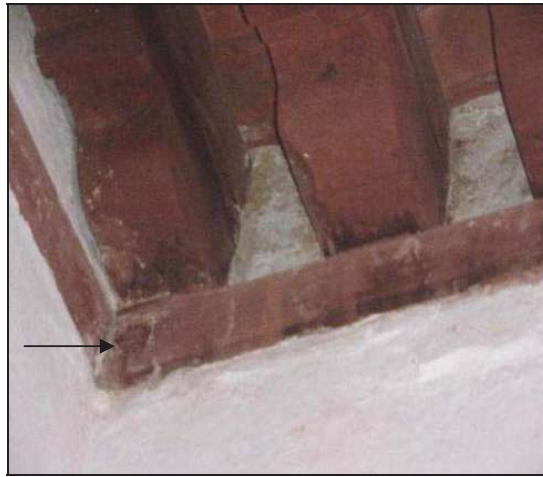
**Vigas de cerramiento:** El Museo del Estado cuenta con 34 vigas de cerramiento de madera de (*Pinus sp.*) en la planta baja y 25 vigas en la planta alta, son de diferentes medidas de 10 a 16cm de peralte, pero con longitudes variables ya que además depende del área. Ya que en algunas áreas no se presenta vigas de cerramiento. Se considerarán 15cm de cada lado empotrado en el muro de las vigas y vigas de cerramiento. La mayoría se encuentran en mal estado ya que su ataque por insectos y humedad las han ido deteriorando.

**Figura 36. Vigas de cerramiento con humedad e insectos.**

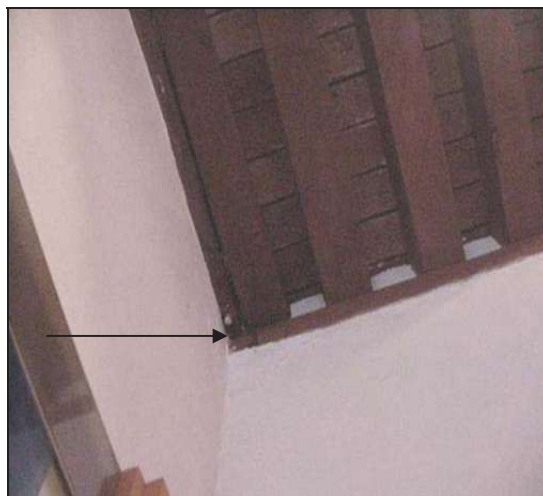
Aplastamiento de la viga de cerramiento de la sala de arqueología planta baja en el área VI, ver en P-02 Plano de la vigería, vigas de cerramiento y gualdras del Museo del Estado y su Casa Anexa (planta baja).

**Figura 37. Aplastamiento de la viga de cerramiento sala de arqueología.**

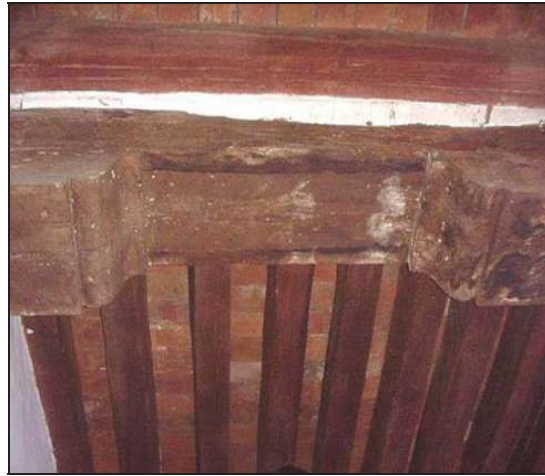
**Gualdras:** El Museo del Estado cuenta con 10 gualdras de madera de pino (*Pinus sp.*) en la planta baja y 8 gualdras en la planta alta, las gualdras se diferencian de las vigas debido a su mayor espesor. El 80% de las gualdras se encuentra con deterioros de insectos (termita y carcoma), se considera que la gualdra de madera que se encuentra al final del patio principal de la planta baja del Museo del Estado, se encuentra muy deteriorada y se tiene que proseguir a cambiarla, ya que el pica hiel se introdujo más de 1cm y a simple vista se puede observar su deterioro figura 38.

**Figura 38.** Gualdra del patio principal en mal estado.

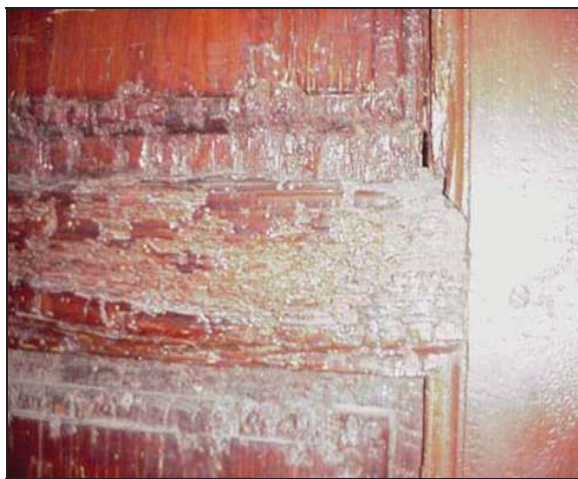
**Puertas:** El Museo del Estado tiene 42 puertas de madera de pino (*pinus sp.*) algunas de ellas se encuentran deteriora por organismos figura 40.

**Figura 40. Puerta con insectos (carcoma) Museo del Estado.**

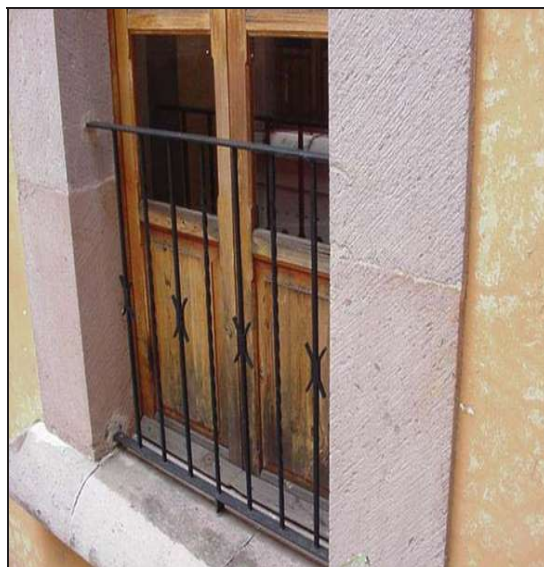
**Puertas:** La Casa Anexa tiene 30 puertas de madera de (*Pinus sp*) las cuales se encuentran en su mayoría en buen estado de su Casa Anexa ya que fue restaurado el inmueble en octubre de 1993, en la figura 47 se puede observar vestigios de deterioro por agentes climáticos.

**Figura 47. Puerta con deterioro por agentes climáticos.**

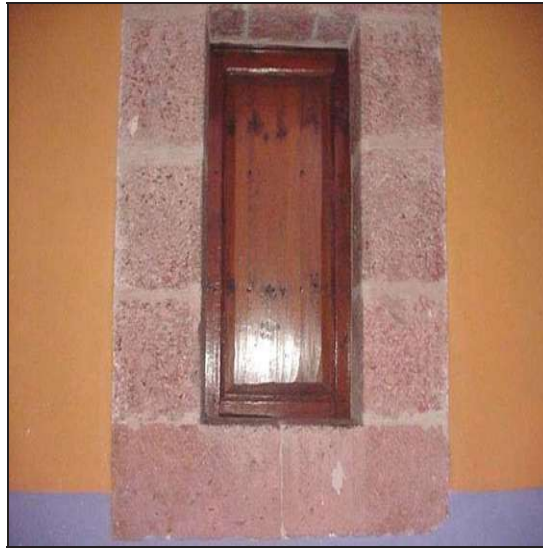
**Ventanas:** Las 3 ventanas de su Casa Anexa son de madera de (*Pinus sp.*) se encuentran en regular estado ya que 2 de ellas muestran algunos daños menores por insectos y la otra tiene un grado de deterioro por insectos severo.

**Figura 48. Ventana Casa Anexa.**

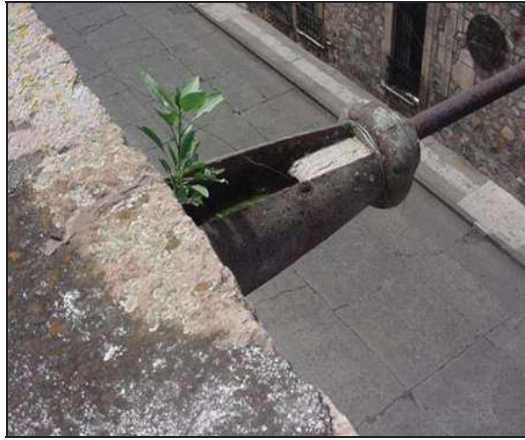
**Gárgolas:** Se encuentran 3 rotas, algunas con alambres deteniéndolas del techo ver en P-04 Plano de azotea del Museo del Estado y su Casa Anexa (ubicación de gárgolas, humedad, maleza, tinacos, coladeras, lámparas y tabiques), como podemos observar en las gárgolas se encuentra maleza lo cual impide la salida de agua y esto provoca que proliferen la maleza y el agua penetre hasta la madera (vigas).

**Figura 49. Gárgola con maleza.**

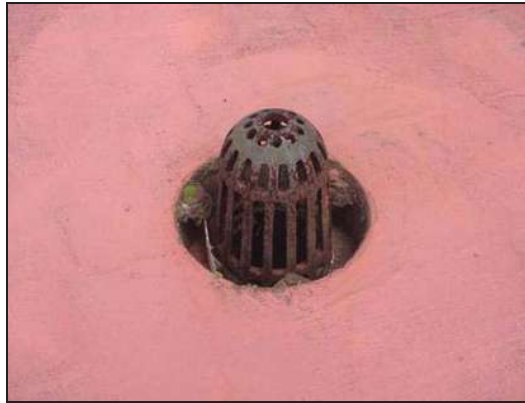
**Coladeras:** Se encuentran 3 coladeras en la azotea del Museo del Estado y su Casa Anexa ver en el plano P-04 Plano de azotea del Museo del Estado y su Casa Anexa (ubicación de gárgolas, humedad, maleza, tinacos, coladeras, lámparas y tabiques) en las que se desarrolla maleza y acumulación de tierra, las cuales obstruyen el paso del agua lo que provoca que el agua se estanque y no pueda fluir libremente.

**Figura 52. Coladera con maleza.**

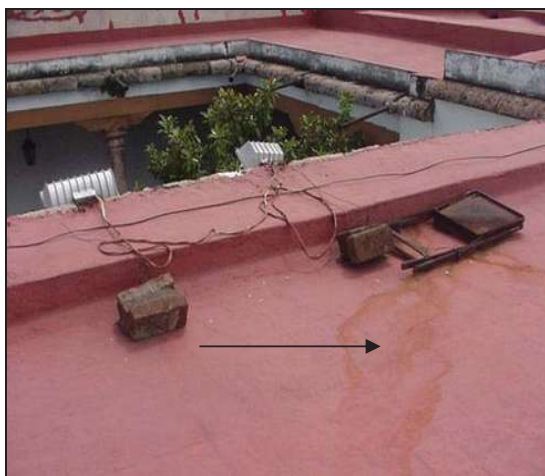
**Figura 54. Azotea con mancha de humedad.**

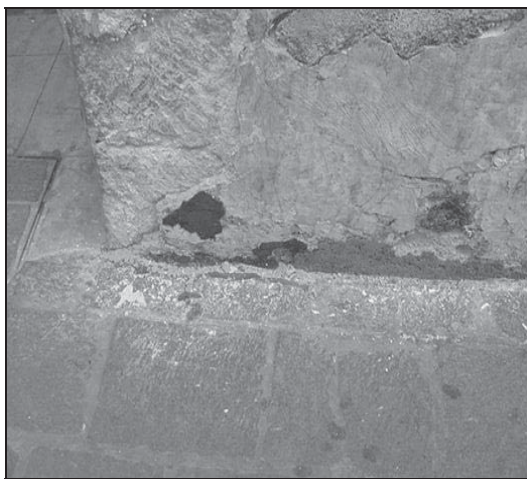
**Figura 55. Muro con desprendimiento de capas.**

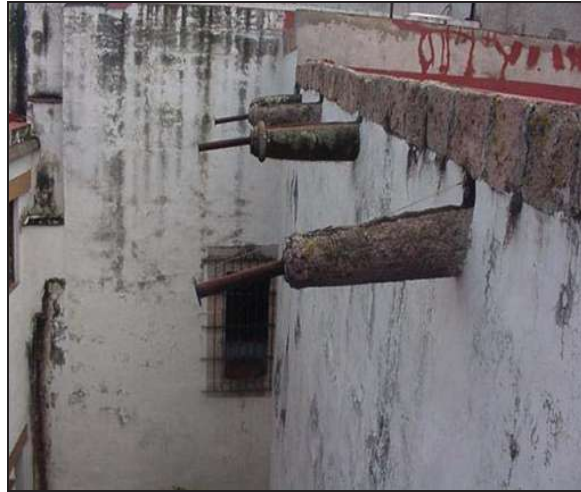
El muro que divide al Museo del Estado y su Casa Anexa se encuentra impermeabilizado, se pueden observar sus grietas en la figura 56.

**Figura 56. Muros con humedad y grietas.**

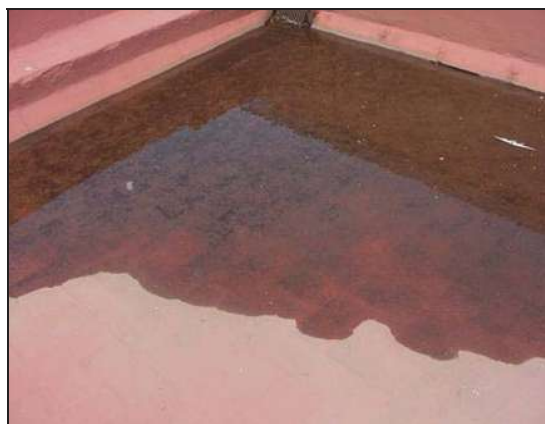
**Figura 58. Acumulación de agua en coladeras.**

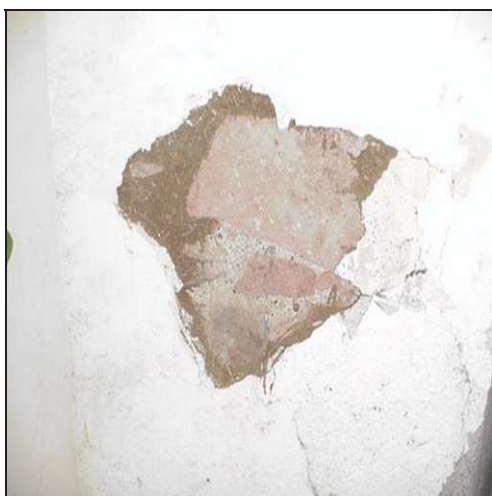
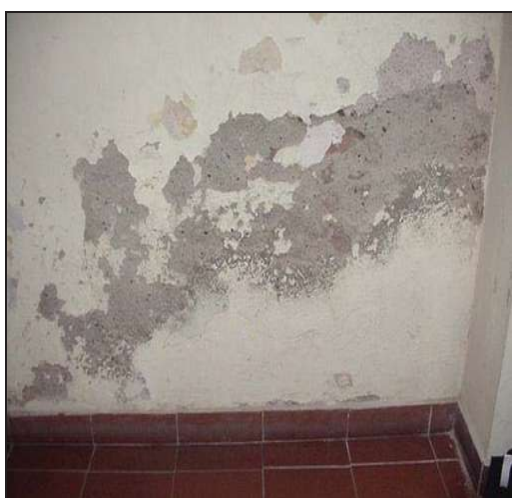
**Figura 59. Desprendimiento de capas de los muros Casa Anexa.**
