**Proyecto de rehabilitación del
Templo del Señor de la
Expiración.**

Aguanauato municipio de
Panindícuaro, Michoacán.

Tesina para obtener el título de
Especialista en Restauración de
Sitios y Monumentos

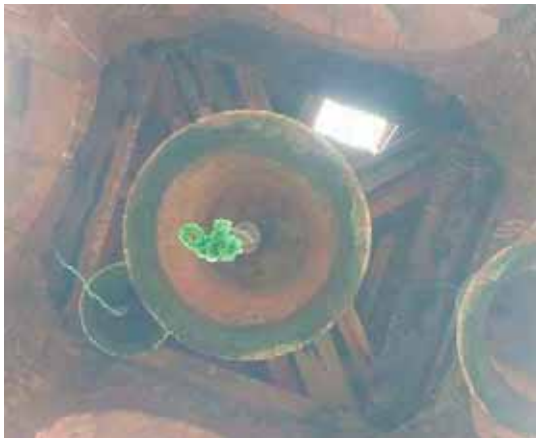
La torre campanario es de mampostería irregular de piedra, presenta una serie de fisuras y grietas a causa (extrínseca) del crecimiento de macroflora debido al intemperismo y a una falta de recubrimiento. La falta de algunas pizas de la cornisa ornamental ha sido a causa de la baja calidad del material (causa intrínseca) y su exposición al intemperismo (agente biótico). Este elemento también presenta huecos a lo largo de sus muros, causados (extrínseco) por panales de abejas (agente biótico), que ha encontrado en esta estructura el ambiente idóneo para establecerse. La estructura de madera de la cubierta, presenta humedades y pudriciones, a causa (extrínseca) del desacomodo de las tejas de barro, producto de la interacción de roedores y aves (agente biótico), lo cual se traduce en falta de mantenimiento (agente antrópico) (ver figura 72 y 73).

Figura 72. Vista inferior de la cubierta de la torre y las campanas. Fotografía tomada por Saleta Lizbeth Vargas Viveros.

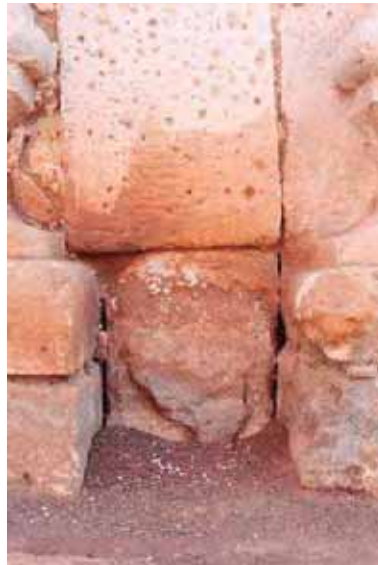
En la fachada principal se presentan daños por intemperismo y falta de mantenimiento. En el caso de la portada de acceso que es de mampostería de piedra labrada, el efecto de los deterioros son la exfoliación y disgregación de la superficie o pulverulencia, a causa (extrínseca) del intemperismo (agente abiótico), que, aunado a la mala calidad del material, lo cual es visible en los alveolos que muestran los sillares, ha ocasionado el debilitamiento de la superficie, y, por ende, un grave deterioro. En cuanto al resto de la fachada, se observan grietas y fisuras que han sido consolidadas, esto a causa (extrínseca) de una alteración conceptual que consiste en la construcción de un elemento de ladrillo y concreto armado adosado al muro de adobe (agente antrópico) (ver figura 74).

Figura 74. Deterioro en portada de acceso. Fotografía tomada por Ana Cecilia Martínez Cruz.

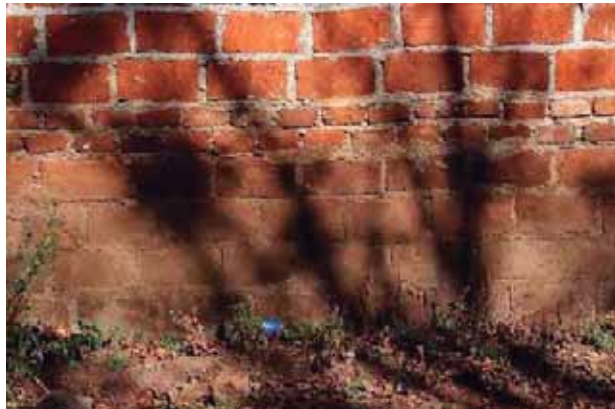
En la fachada sur, se observa un color más oscuro en la parte inferior del lambrín de ladrillo, debido a la presencia de microflora (causa extrínseca), y a su exposición al intemperismo (agente biótico) (ver figura 75).

Ilustración 75. Cambio de tonalidad del ladrillo. Fotografía tomada por Ana Cecilia Martínez Cruz.

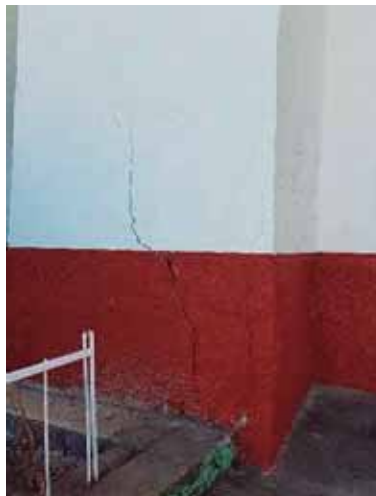
Sobre la fachada norte, en el estribo que se encuentra entre la nave y la torre, se aprecia un desgajamiento del muro debido a (causa extrínseca) la falta de recubrimiento en la parte superior del mismo, aunado a la ausencia de una bajada de agua adecuada resultó en la pérdida de una parte del estribo, esto por intemperismo (agente biótico), incompatibilidad de materiales y falta de mantenimiento (agente antrópico) (ver figura 76).

Figura 76. Grieta en fachada norte. Fotografía tomada por Saleta Lizbeth Vargas Viveros.

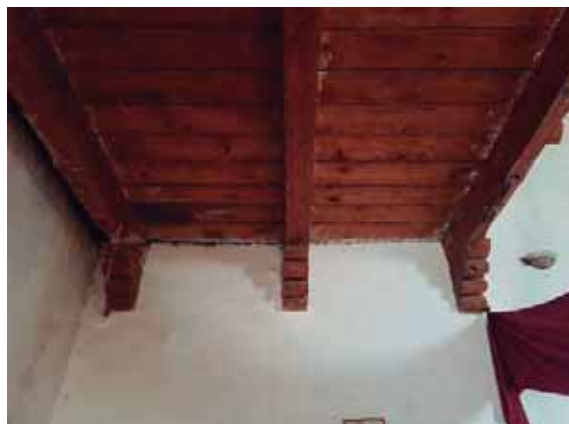
Los elementos del entrepiso del coro al ser de madera presentan apolillamiento y putrefacción de las mismas a causa (extrínseca) de la presencia de microorganismos (agente biótico) y filtraciones de agua (agente biótico) (ver figura 78).

Figura 78. Deterioro en entrepiso del coro. Fotografía tomada por Saleta Lizbeth Vargas Viveros.

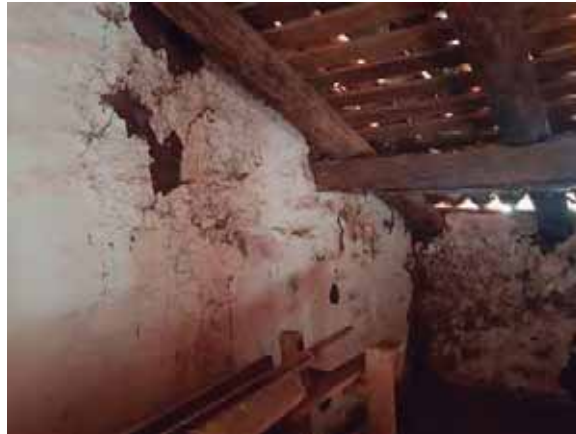
En el coro presenta grietas, fisuras y falta de recubrimiento debido a (causa extrínseca) filtraciones de agua (agente biótico) y falta de mantenimiento (agente antrópico) (ver figura 79).

Figura 79. Deterioro en coro. Fotografía tomada por Saleta Lizbeth Vargas Viveros.

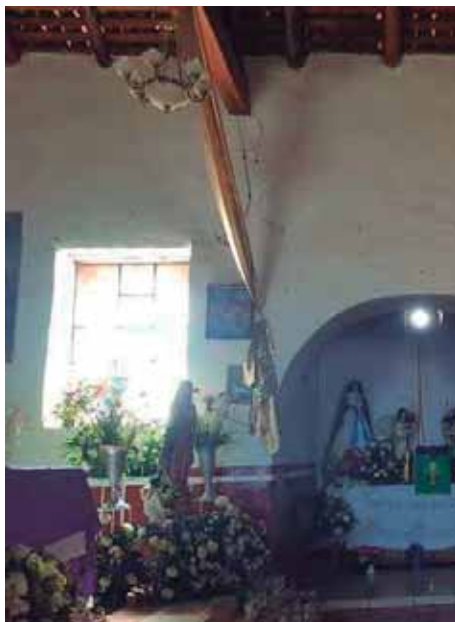
A lo largo de los muros de toda la nave, se observan fisuras a nivel del recubrimiento, a causa (extrínseca) de la alteración realizada en las fachadas exteriores (agente antrópico). Sobre el paramento sur de la nave, se percibe una fisura en diagonal debido a causa (extrínseca) de una sobre carga de la viga tirante, esto puede ser por dos razones: la primera, una falta de arrastre de apoyo continuo; o la segunda, una falla en este apoyo continuo (agente físico) (ver figura 81).

Figura 81. Fisura en recubrimiento de la nave. Fotografía tomada por Saleta Lizbeth Vargas Viveros.

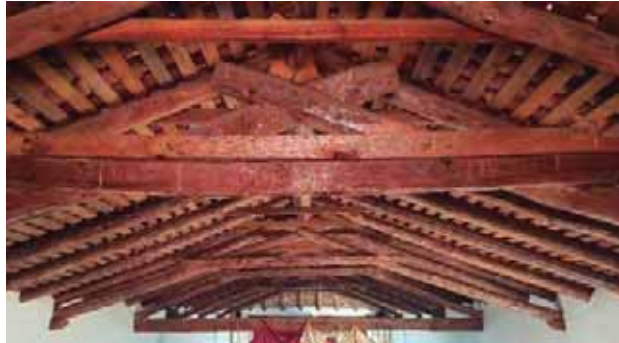
barro, producto de la interacción de roedores y aves (agente biótico), así como también del intemperismo (agente biótico), lo cual se traduce en falta de mantenimiento (agente antrópico) (ver figura 83).

Figura 83. Deterioros en estructura de madera de la cubierta. Fotografía tomada por Saleta Lizbeth Vargas Viveros.

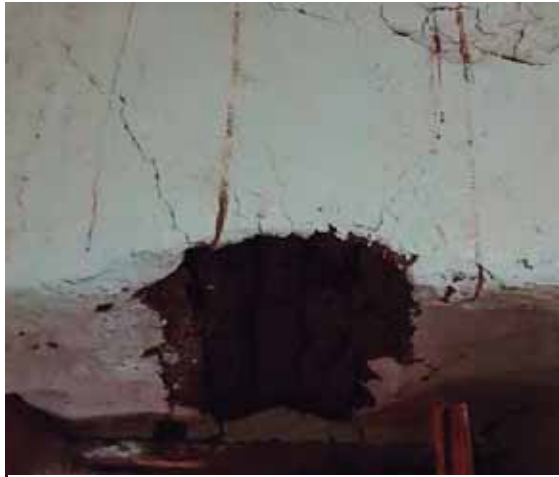
entre el muro de adobe y el recubrimiento con acabado en pintura vinílica (agente antrópico) (ver figura 85).

Figura 85. Deterioro en muros de sacristía. Fotografía tomada por Saleta Lizbeth Vargas Viveros.

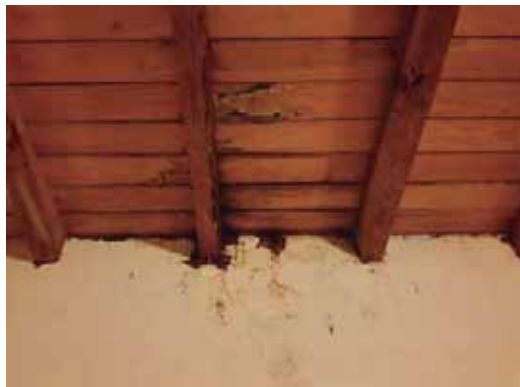
Los elementos del entrepiso, al ser de madera, presentan apolillamiento y putrefacción de las mismas a causa (extrínseca) de la presencia de microorganismos (agente biótico) y filtraciones de agua (agente biótico) (ver figura 86).

Figura 86. Entrepiso de sacristía. Fotografía tomada por Saleta Lizbeth Vargas Viveros.

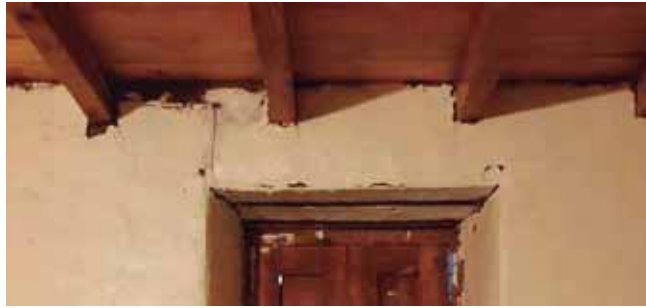
Son deterioros muy similares los observados en la sacristía, los cuales consisten en fisuras y desprendimientos de recubrimiento del espacio debido a (causa extrínseca) la incompatibilidad de materiales (agente antrópico) entre el muro de adobe y el recubrimiento con acabado en pintura vinílica (agente antrópico) (ver figura 87)

Figura 87. Deterioro en recámara. Fotografía tomada por Saleta Lizbeth Vargas Viveros.

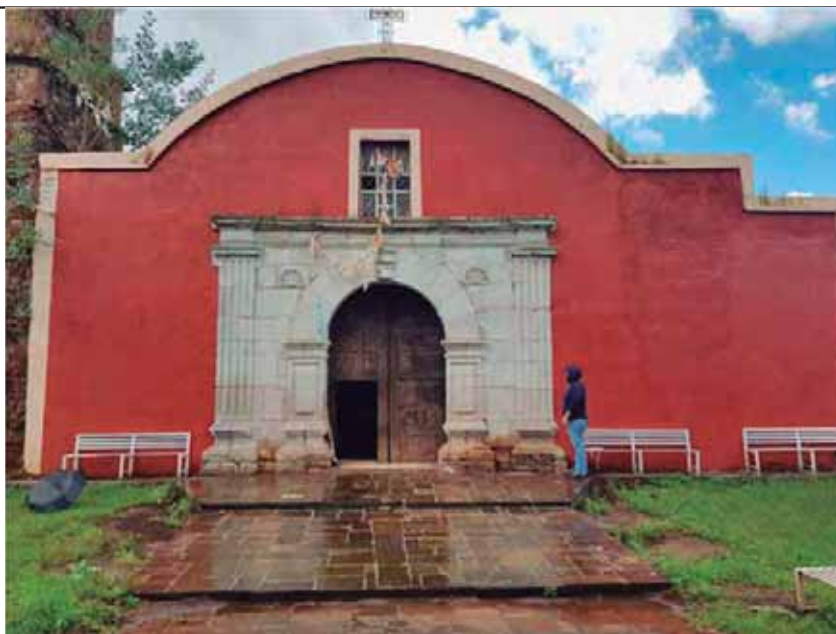
Debido a la acción del viento o de insectos polinizadores, las semillas son depositadas en las juntas. La falta de acciones preventivas han fomentado la macroflora en juntas. La incompatibilidad de materiales contribuye al desprendimiento del aplanado.

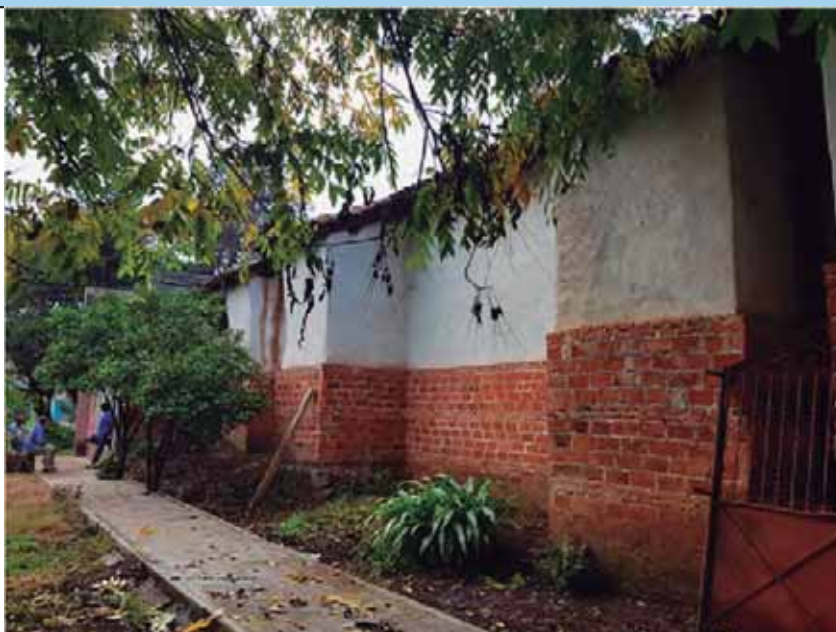
A causa del intemperismo, se colocó lambrín de ladrillo y aplado de cemento-arena para recubrir el muro de adobe, provocando humedades y desprendimiento de aplanados.

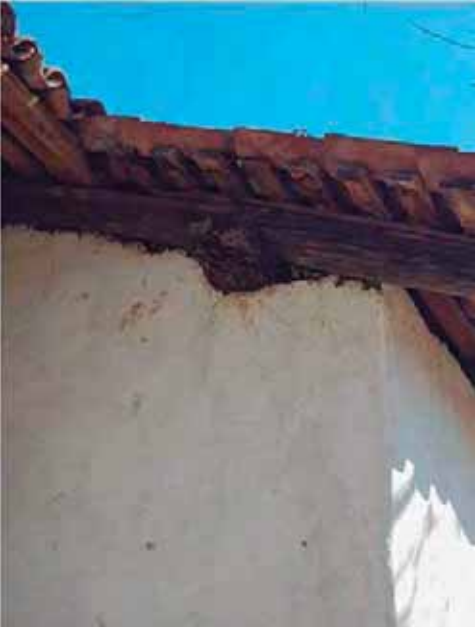
Tipo	Efecto	Causa	Agente
Extrínseco	Pudrición, pulverización, horadación	Intemperismo	Abiótico - Microorganismos, insectos, humedad
Observaciones	Fotografía		
Pudrición de las cabezas de algunas de las vigas por su exposición a la intemperie y la presencia de microorganismos.

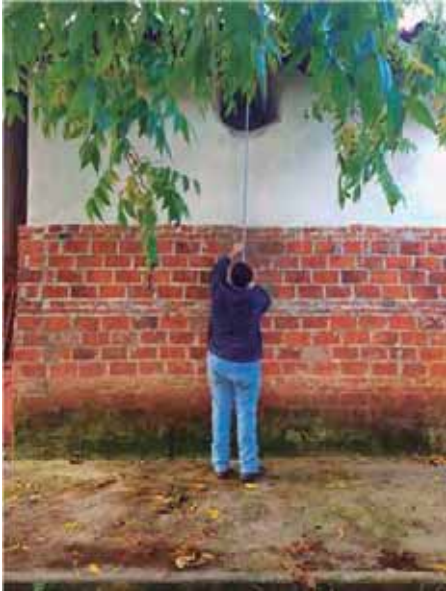
Tipo	Efecto	Causa	Agente
Extrínseco	Pérdida superficial en elementos, cambio de color y disgregación	Presencia de líquenes y algas	Biótico - microflora
Observaciones	Fotografía		
Estos microorganismos deterioran la parte inferior del muro debilitándolo.

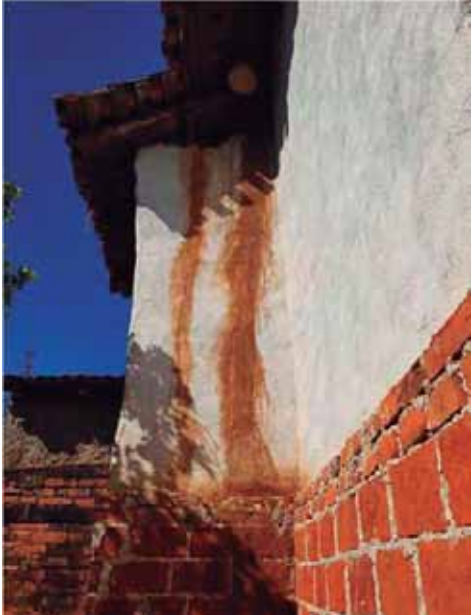
Tipo	Efecto	Causa	Agente
Extrínseco	Intervenciones erróneas	Ignorancia	Antrópico - seres humanos
Observaciones	Fotografía		
El alero tan corto provoca que el intemperismo disgrege el muro de adobe con el paso del tiempo.

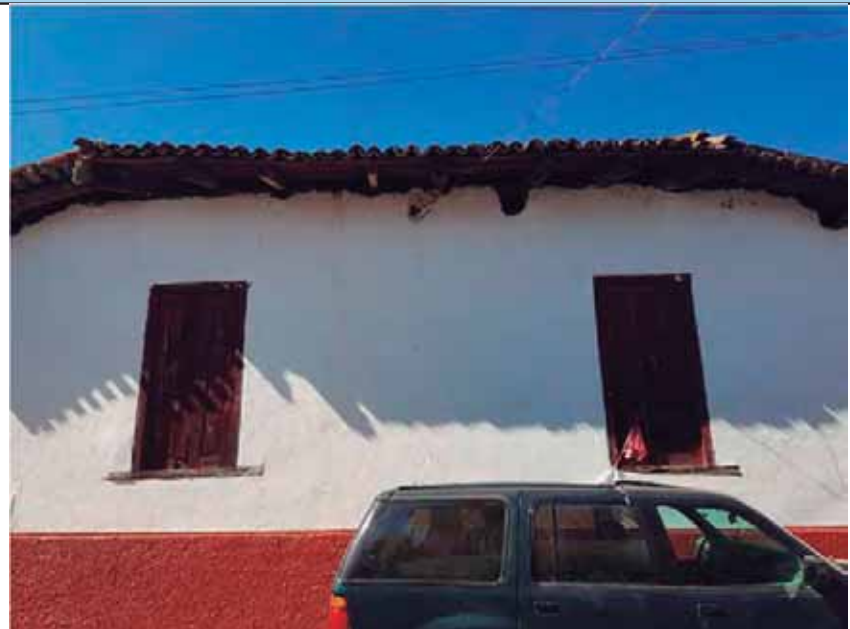
A causa de la acción del intemperismo, se produjo un proceso de pudrición y pérdida de color en los elementos de madera.

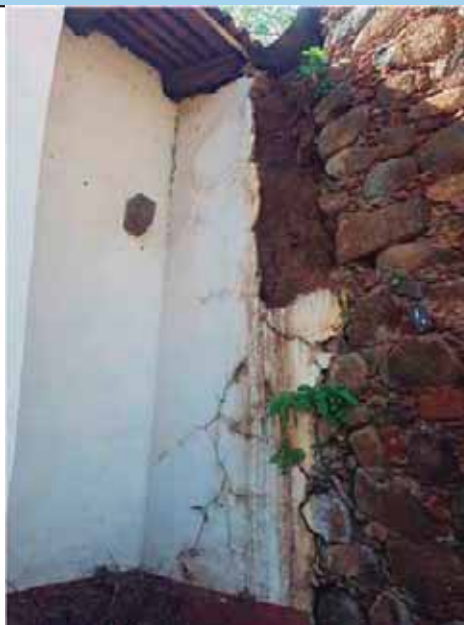
La acción de diferentes agentes provocaron el desprendimiento del aplanado y disgregación de una parte del muro que une la nave con la torre campanario.

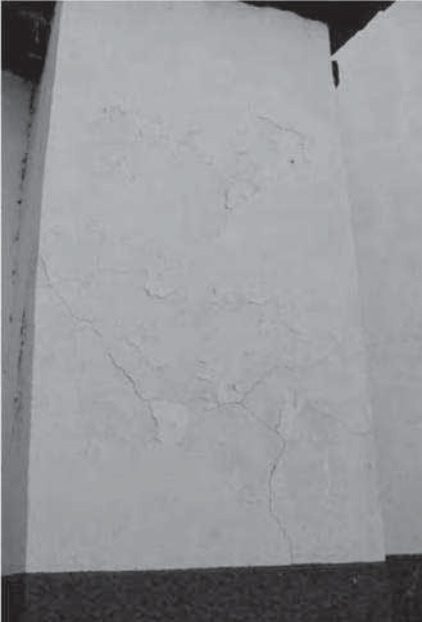
Tipo	Efecto	Causa	Agente
Extrínseco	Levantamiento de pintura vinílica	Dilatación diferencial, intemperismo	Abiótico - temperatura
Observaciones	Fotografía		
El intemperismo ha provocado que la pintura vinílica aplicada sobre el aplanado de cemento-arena se levante

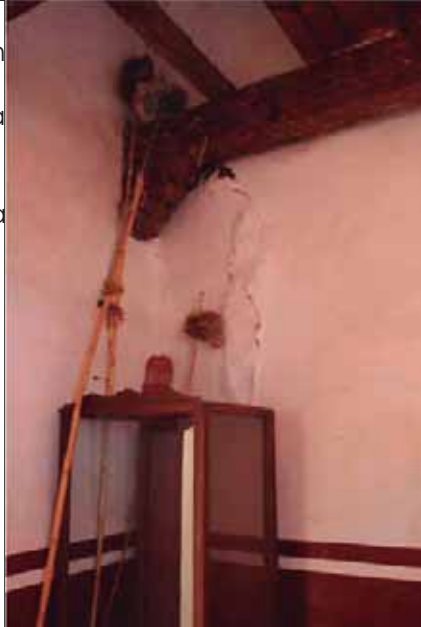
El aplanado de cemento-arena que está en la fachada ha provocado que la humedad desprenda el aplanado interior. Es en este punto donde se desprendió el aplanado de la fachada.

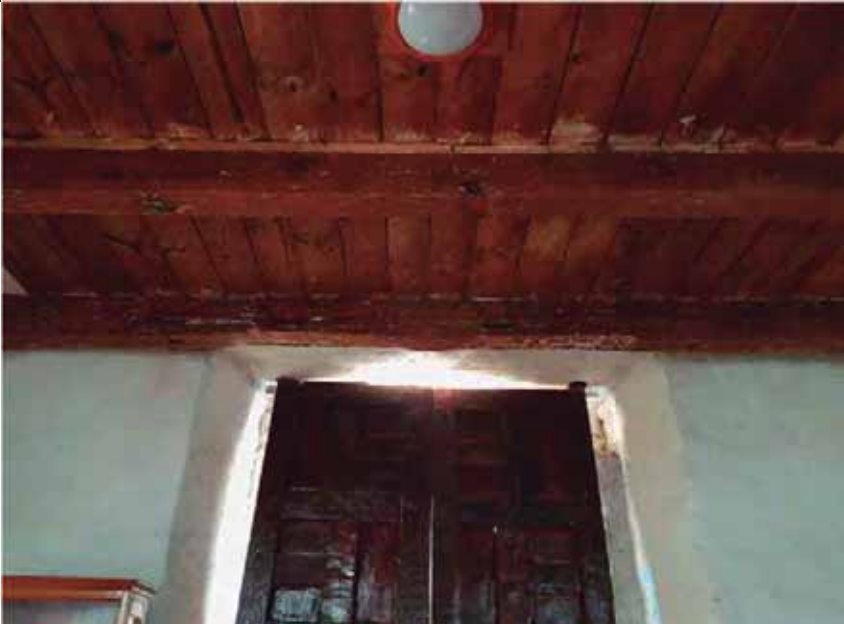
Tipo	Efecto	Causa	Agente
Extrínseco	Grietas y fisuras, alabeo en las vigas	Dilatación diferencial, pudrición, incuria, ignorancia	Abiótico - humedad, temperatura
Observaciones	Fotografía		
La humedad ha provocado que las vigas presente un alabeo. La falta de mantenimiento ha contribuido en este deterioro. Las acciones que se han realizado han sido el rebajar el lecho bajo de la viga para que la puerta del acceso principal pueda abrirse.

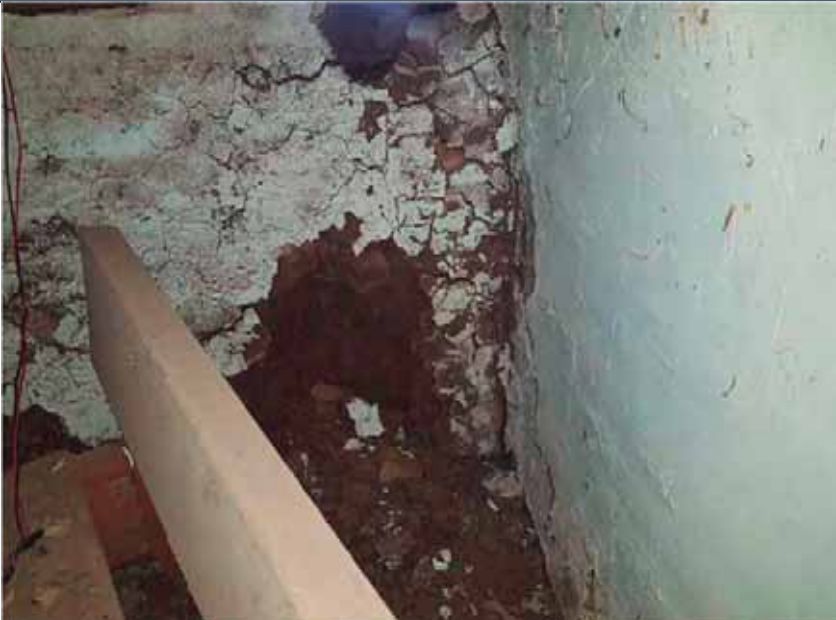
Tipo	Efecto	Causa	Agente
Extrínseco	Grietas y fisuras, humedad, disgregación del muro, falta de mantenimiento, negligencia.	Dilatación diferencial, incuria, ignorancia	Abiótico - temperatura Antrópico - seres humanos
Observaciones	Fotografía		
La falta de mantenimiento en esta área ha provocado un deterioro en el muro que une la nave con la torre campanario.

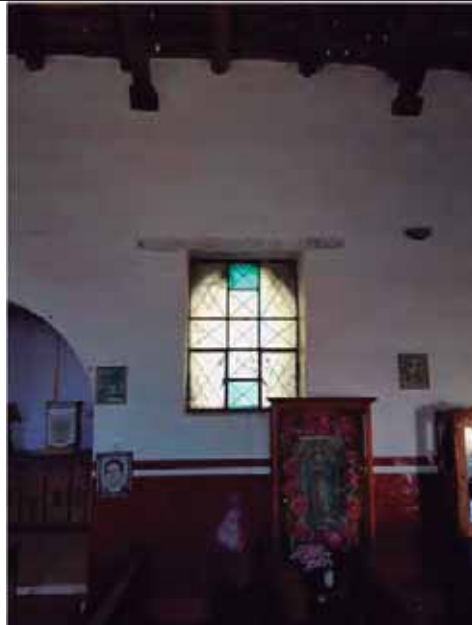
Los cerramientos de los vanos al ser de madera están deteriorados, debido a que han sido pintados con pintura vinílica.

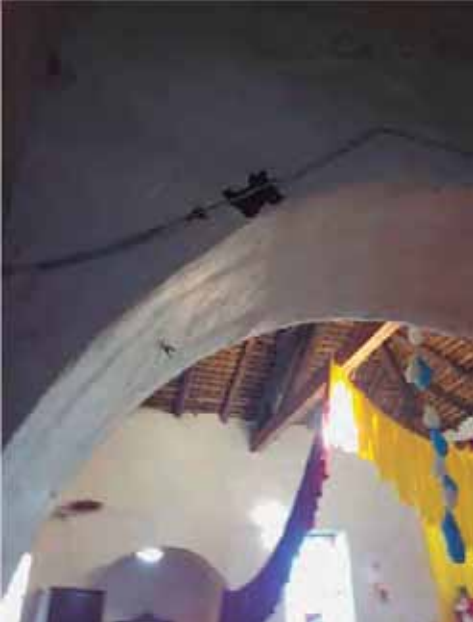
Tipo	Efecto	Causa	Agente
Extrínseco	Intervenciones erróneas	Ignorancia	Antrópico - seres humanos
Observaciones	Fotografía		
La mala colocación de la instalación eléctrica ha provocado el desprendimiento de aplanado.

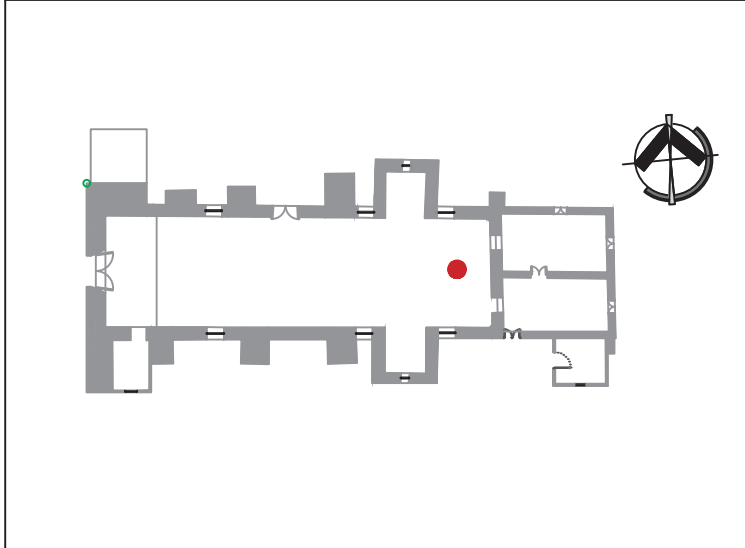
Se observan fracturas a nivel de aplando.

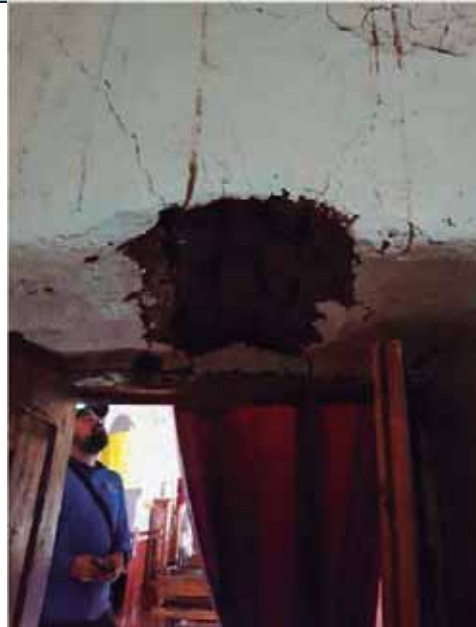
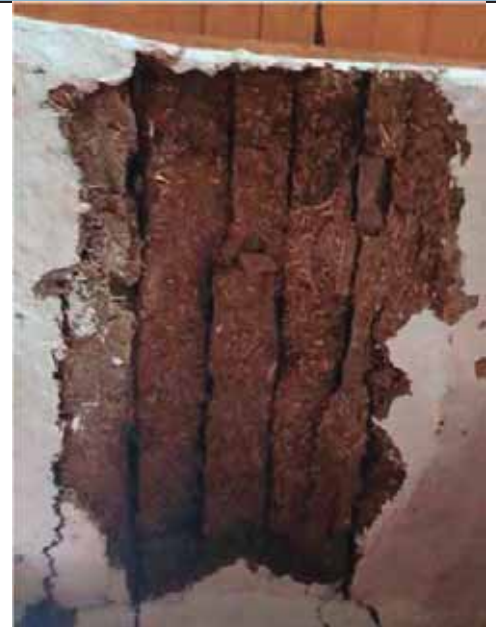
La incompatibilidad de materiales y falta de mantenimiento ha provocado el desprendimiento del aplando.

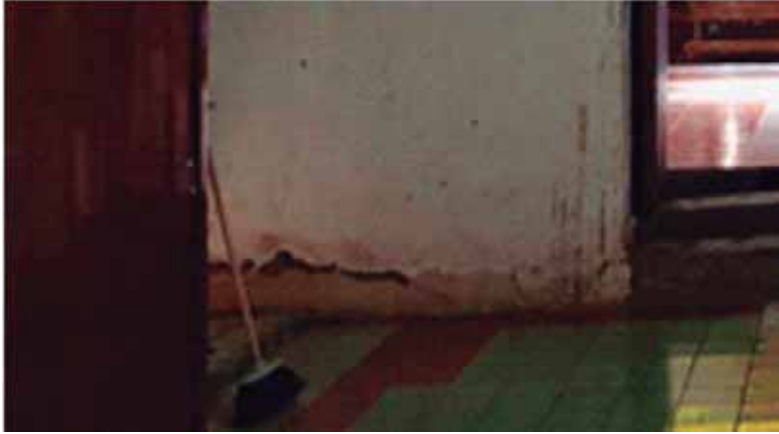
Tipo	Efecto	Causa	Agente
Extrínseco	Intervenciones erróneas, falta de mantenimiento	Ignorancia	Antrópico - seres humanos
Observaciones	Fotografía		
La incompatibilidad de materiales y falta de mantenimiento ha provocado el desprendimiento del aplanado.

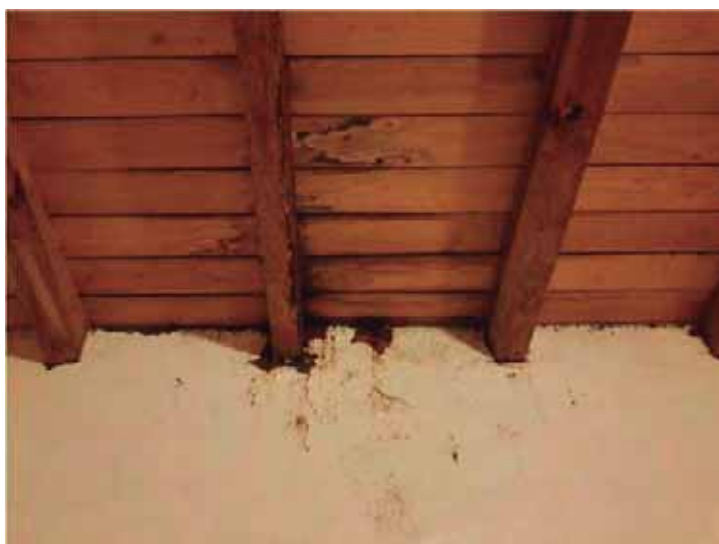
Gotera provocada por falta de mantenimiento en cubierta.
