# MEJORAMIENTO DE IMAGEN URBANA DE VILLA VICTORIA CABECERA DEL MUNICIPIO DE CHINICUILA, MICHOACÁN

TESIS QUE PARA OBTENER EL TÍTULO DE  
ARQUITECTO  
PRESENTAN:

RODRIGO GARCÍA MIER  
Y  
EDUARDO NOEL VILLA ORTÍZ

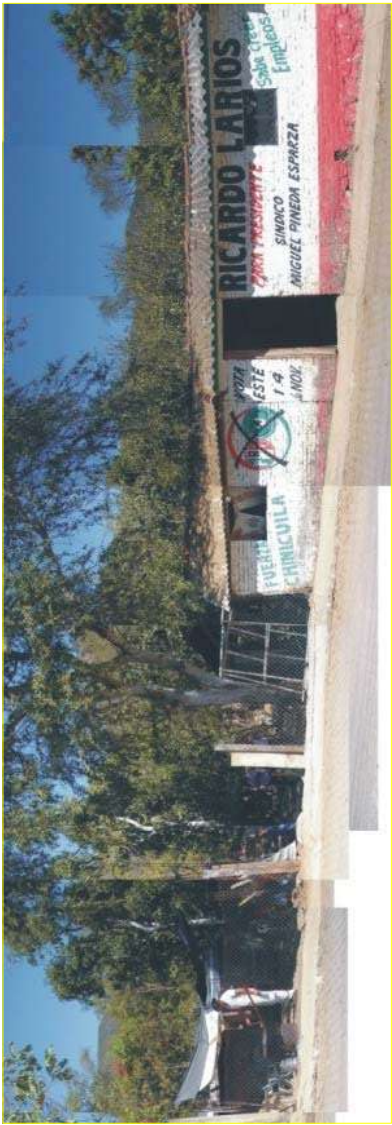
<b>LOCALIZACIÓN</b> Estado Michoacán Municipio Chinicuilá Localidad Villa Victoria Colonia Centro Calle y Nº Avenida Francisco I. Madero s/n Entre las Calles Matamoros y Miguel Silva Norte																																																																																																																										
<b>IDENTIFICACIÓN</b> Tipología Vivienda Uso Original Casa Habitación Uso Actual Casa Habitación Frente 17.43m Fachada 18.01m2 Fecha Febrero de 2006 Registró de investigación Dibujó Rodrigo García Mier Nº de Fotografía 12																																																																																																																										
<b>NOTAS</b> Se propone realizar aplanado sobre la fachada y pintura																																																																																																																										
<b>CROQUIS DE UBICACIÓN</b>

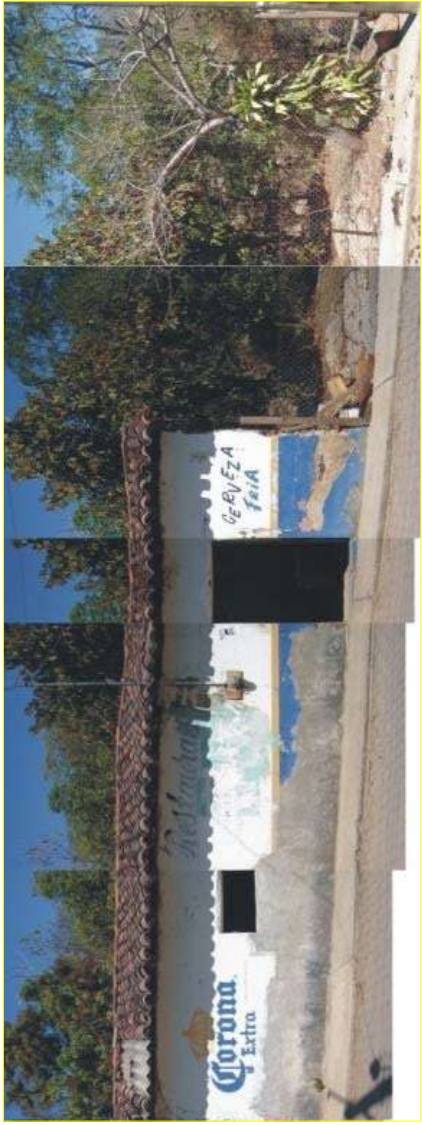
<b>IDENTIFICACIÓN</b> Tipología Vivienda Uso Original Casa Habitación Uso Actual Casa Habitación Frente 15.55m Fachada 26.24m2 Fecha Febrero de 2006 Registró de investigación Dibujó Eduardo Noel Villa Ortiz N° de Fotografía 13																																																																																																																	
<b>NOTAS</b> Fachada de tabique sin aplanado y con pintura.																																																																																																																	
<b>CROQUIS DE UBICACIÓN</b>

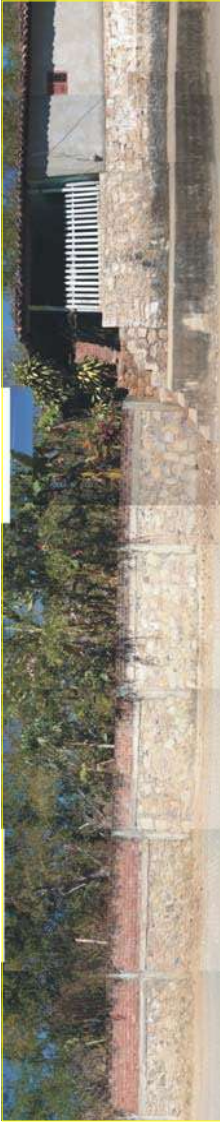
<b>LOCALIZACIÓN</b>	Estado Michoacán Municipio ChinicUILa Localidad Villa Victoria Colonia Centro Calle y N° Avenida Francisco I. Madero s/n Entre las Calles Matamoros y Miguel Silva Norte																																																																																																																																																																																					
<b>IDENTIFICACIÓN</b>	Tipología Vivienda Uso Original Casa Habitación Uso Actual Casa Habitación Frente 40.41m Fachada 127.05m2 Fecha Febrero de 2006 Registró de investigación Dibujó Eduardo Noel Villa Ortiz N° de Fotografía 15																																																																																																																																																																																					
<b>NOTAS</b>	Predio con diferencia muy marcada de niveles de desplante con respecto a la calle. Se propone una integración de pavimento de nueva banqueta y guarnición con la banqueta existente.

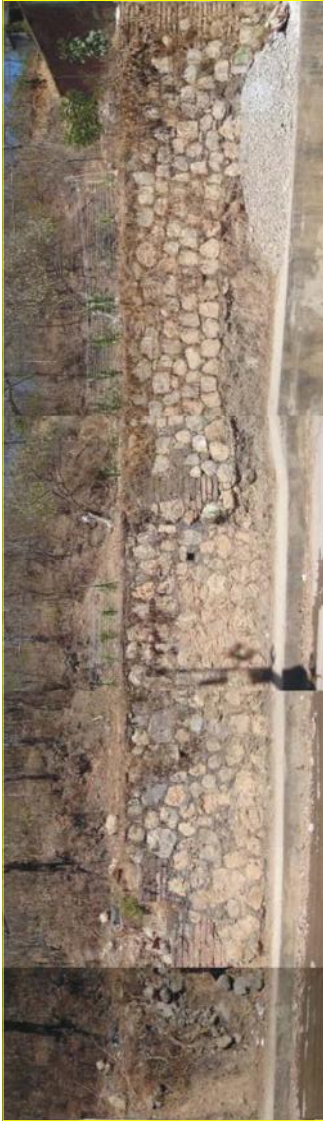
<b>LOCALIZACIÓN</b>					
Estado Michoacán					
Municipio Chinicuilá					
Localidad Villa Victoria					
Colonia Centro					
Calle y N° Avenida Francisco I. Madero s/n					
Entre las Calles Matamoros y Miguel Silva					
Norte					
<b>IDENTIFICACIÓN</b>					
Tipología Terreno Baldío					
Uso Original Terreno Baldío					
Uso Actual Terreno Baldío					
Frente 21.67m					
Fachada 56.43m <sup>2</sup>					
Fecha Febrero de 2006					
Registró de investigación					
Dibujó Eduardo Noel Villa Ortiz					
N° de Fotografía 17					
<b>NOTAS</b>					
Predio con una diferencia de desnivel muy marcada con respecto del nivel de banqueta y calle, se propone consolidación del muro de contención de mampostería.					
<b>VALOR</b>					
<b>CROQUIS DE UBICACIÓN</b>

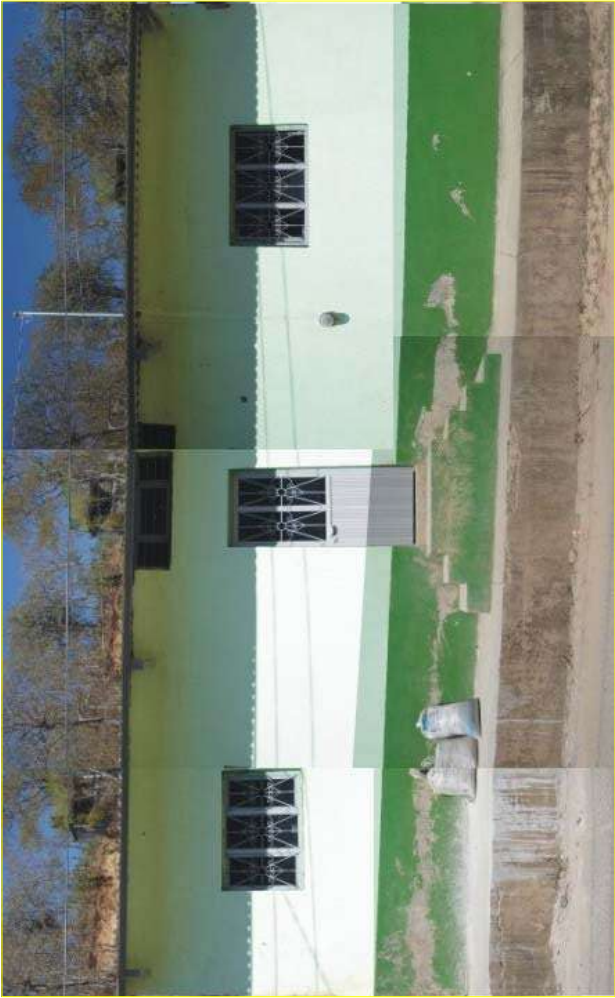
<b>LOCALIZACIÓN</b> Estado Michoacán Municipio ChinicUILa Localidad Villa Victoria Colonia Centro Calle y N° Avenida Francisco I. Madero s/n Entre las Calles Matamoros y Miguel Silva Norte																																																																																																											
<b>IDENTIFICACIÓN</b> Tipología Vivienda Uso Original Casa Habitación Uso Actual Casa Habitación Frente 41.50m Fachada 74.17m2 Fecha Febrero de 2006 Registró de investigación Dibujó Rodrigo García Mier N° de Fotografía 18																																																																																																											
<b>NOTAS</b> Desnivel muy marcado del predio con respecto de la banqueta y el nivel de calle.																																																																																																											
<b>CROQUIS DE UBICACIÓN</b>

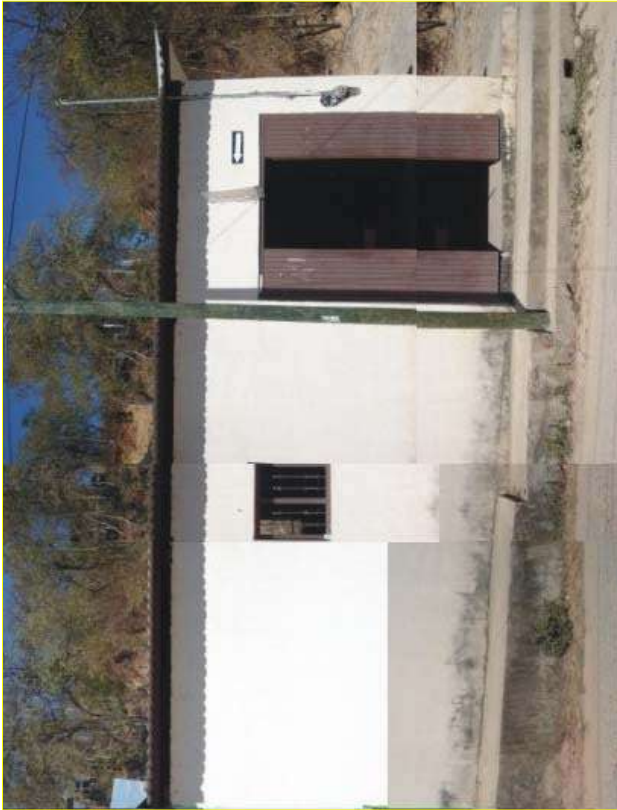
<b>LOCALIZACIÓN</b> Estado Michoacán Municipio ChinicUILa Localidad Villa Victoria Colonia Centro Calle y N° Avenida Francisco I. Madero s/h Entre las Calles Matamoros y Miguel Silva Norte			
<b>IDENTIFICACIÓN</b> Tipología Vivienda/Comercio Uso Original Casa Habitación Uso Actual Comercio Frente 9.78m Fachada 44.11m2 Fecha Febrero de 2006 Registró de investigación Dibujó Eduardo Noel Villa Ortiz N° de Fotografía 19			
<b>NOTAS</b> Desnivel muy marcado del predio con respecto de la banqueta y el nivel de calle.			
<b>CROQUIS DE UBICACIÓN</b>

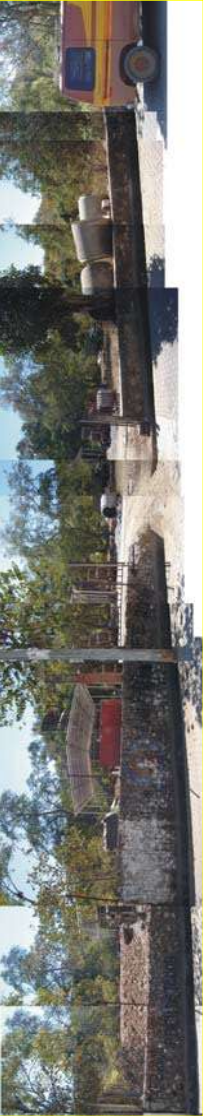
<b>IDENTIFICACIÓN</b>		
Tipología Comercio		
Uso Original Comercio		
Uso Actual Comercio		
Frente 41.5 m		
Fachada 46.97/m2		
Fecha Febrero de 2006		
Registró de investigación		
Dibujo Rodrigo García Mier		
N° de Fotografía 2		
<b>NOTAS</b>		
Terreno a con desnivel respecto a la calle, los muros son de refacción de mampostería y mortero cercado con malla ciclónica		
<b>CROQUIS DE UBICACIÓN</b>	<b>VALOR</b>

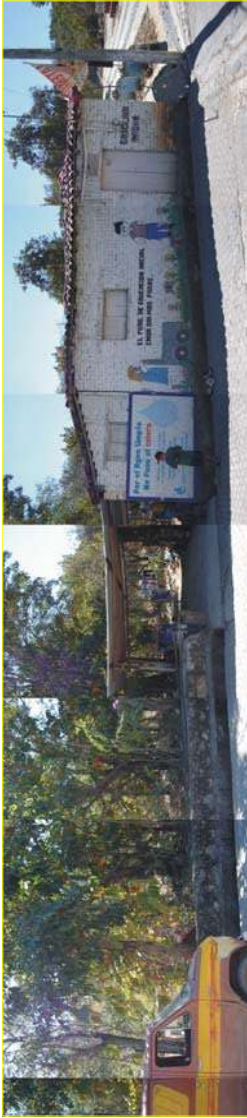
<p><b>NOTAS</b></p> <p>Fachada de tabique sin aplanado y con pintura.</p>		<p><b>VALOR</b></p> <p>Tradicional</p>																																																																																																										
<p><b>CROQUIS DE UBICACIÓN</b></p>

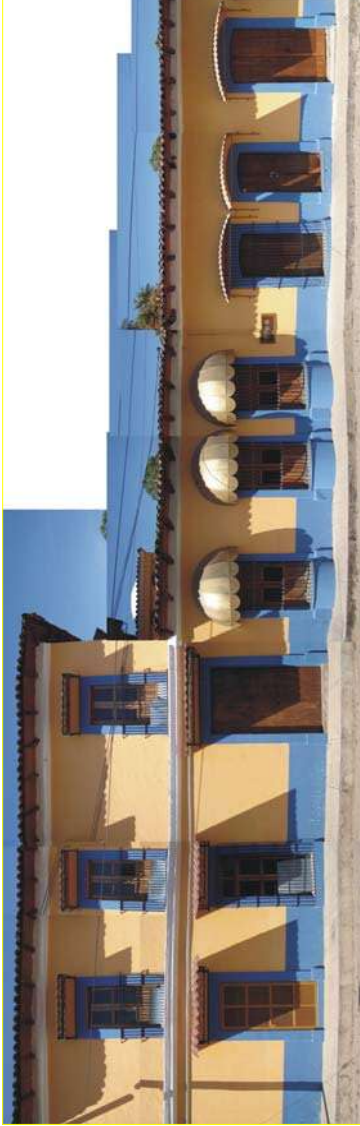
<b>LOCALIZACIÓN</b>	Estado Michoacán Municipio ChinicUILa Localidad Villa Victoria Colonia Centro Calle y Nº Avenida Francisco I. Madero s/n Entre las Calles Miguel Silva Norte y Lic. Arriaga Rivera Norte																																																																																																																																					
<b>IDENTIFICACIÓN</b>	Tipología Vivienda/Comercio Uso Original Casa Habitación/Comercio Uso Actual Casa Habitación/Comercio Frente 31.56m Fachada 190.37m2 Fecha Febrero de 2006 Registro de investigación Dibujó Rodrigo García Mier Nº de Fotografía 23																																																																																																																																					
<b>NOTAS</b>	Se propone realizar resane de fracturas en banqueta y guarnición.																																																																																																																																					
<b>CROQUIS DE UBICACIÓN</b>

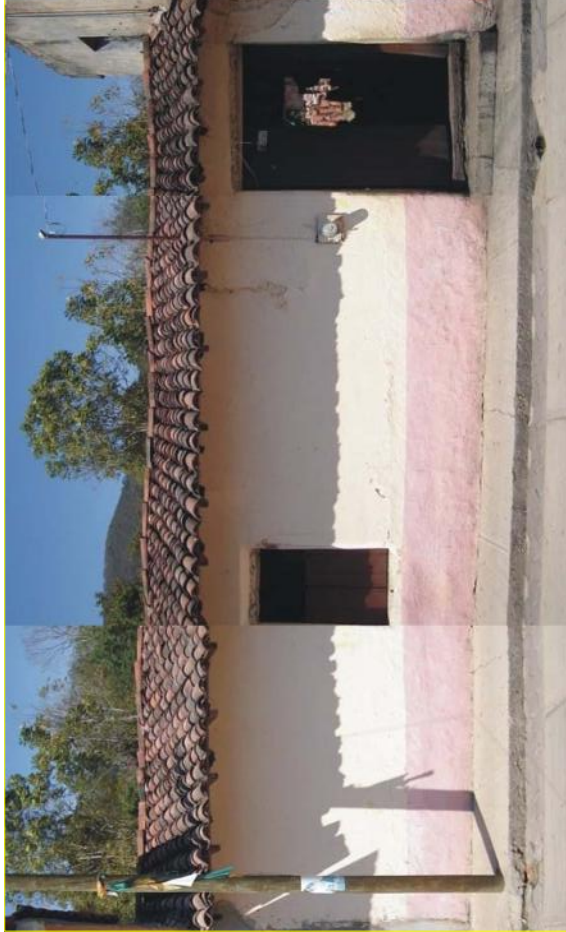
<b>LOCALIZACIÓN</b> Estado Michoacán Municipio ChinicUILa Localidad Villa Victoria Colonia Centro Calle y N° Avenida Francisco I. Madero s/n Entre las Calles Miguel Silva Norte y Lic. Arriaga Rivera Norte		
<b>IDENTIFICACIÓN</b> Tipología Vivienda Uso Original Casa Habitación Uso Actual Casa Habitación Frente 9.61m Fachada 27.26m <sup>2</sup> Fecha Febrero de 2006 Registro de investigación Dibujo Eduardo Noel Villa Ortiz N° de Fotografía 24		
<b>NOTAS</b> Se propone realizar resame de fracturas en banqueta y guarnición.		
<b>CROQUIS DE UBICACIÓN</b>

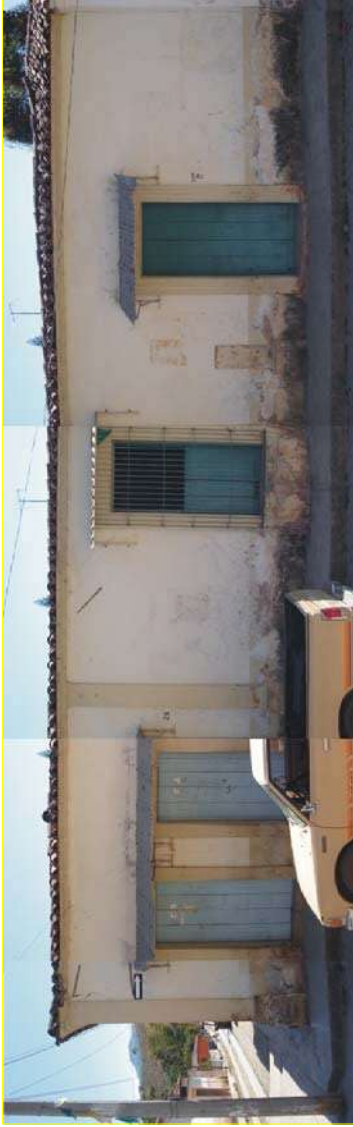
<b>LOCALIZACIÓN</b>	Estado Michoacán Municipio Chinicuilá Localidad Villa Victoria Colonia Centro Calle y N° Avenida Francisco I. Madero s/n Entre las Calles Miguel Silva Sur y Lic. Arriaga Rivera Sur																																																																			
<b>IDENTIFICACIÓN</b>	Tipología Vivienda Uso Original Casa Habitación Uso Actual Casa Habitación Frente 13.09m Fachada 42.01m2 Fecha Febrero de 2006 Registró de investigación Dibujó Eduardo Noel Villa Ortiz N° de Fotografía 32																																																																			
<b>NOTAS</b>	Se propone realizar resane de fracturas en banqueta y guarnición.																																																																			
<b>CROQUIS DE UBICACIÓN</b>

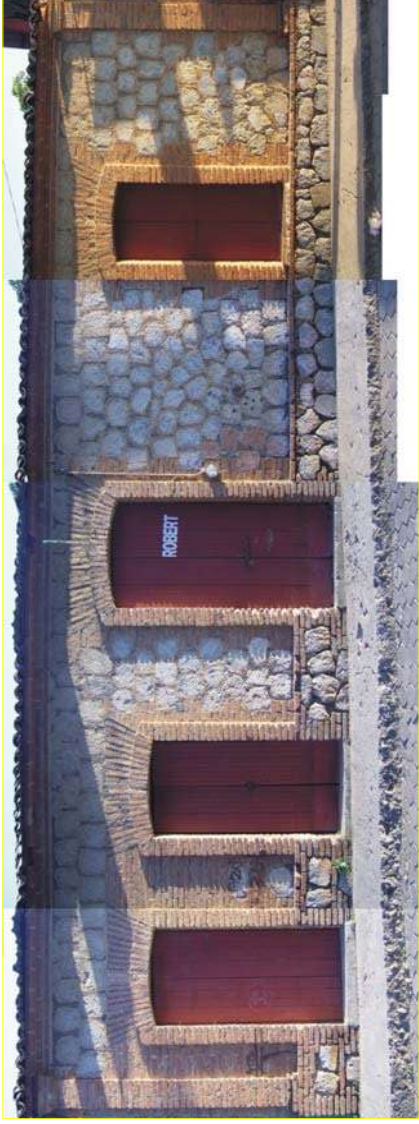
<b>LOCALIZACIÓN</b>	Estado Michoacán Municipio Chinicuila Localidad Villa Victoria Colonia Centro Calle y N° Avenida Francisco I. Madero s/n Entre las Calles 5 de Mayo Sur y Lazaro Cardenas Sur																																																																																															
<b>IDENTIFICACIÓN</b>	Tipología Vivienda Uso Original Casa Habitación Uso Actual Casa Habitación Frente 15.7098 m Fachada 68.9398 m2 Fecha febrero de 2006 Registró de investigación Dibujó Rodrigo Garcia Mier N° de Fotografía 52																																																																																															
<b>NOTAS</b>	Es el unico frente donde se encontro graffiti sobre muros.																																																																																															
	<b>VALOR</b>	Tradicional

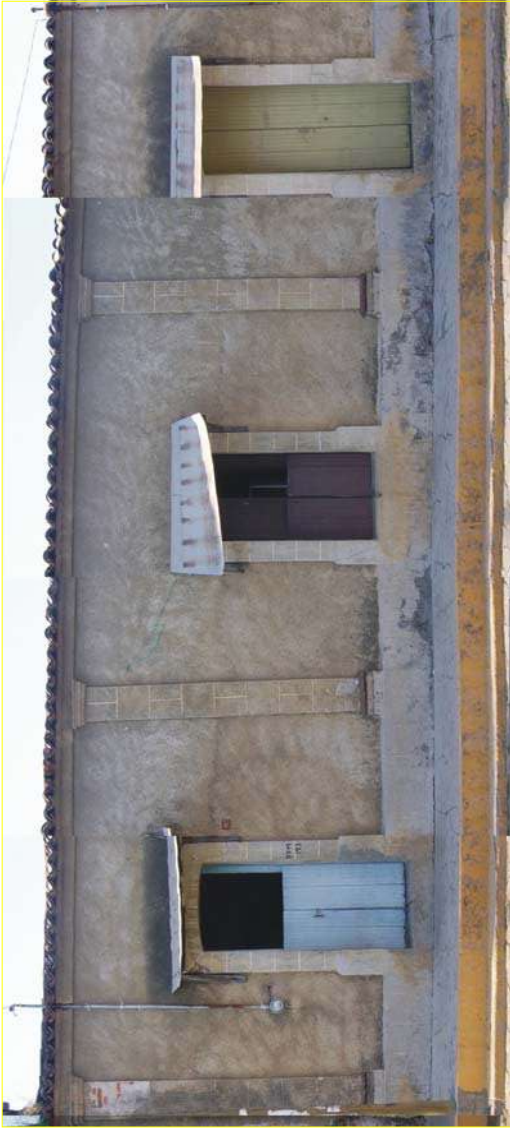
<b>LOCALIZACIÓN</b> Estado Michoacán Municipio Chinicuilá Localidad Villa Victoria Colonia Centro Calle y N° Avenida Francisco I. Madero s/h Entre las Calles Lazaro Cardenas Norte y Morelos Norte																																																																																																																																								
<b>IDENTIFICACIÓN</b> Tipología Vivienda Uso Original Casa Habitación Uso Actual Casa Habitación Frente 13.36m Fachada 53.25m2 Fecha febrero de 2006 Registro de investigación Dibujó Eduardo Noel Villa Ortiz N° de Fotografía 56																																																																																																																																								
<b>NOTAS</b> Se propone consolidación de aplanados y aplicación de pintura en fachada y resane de fracturas en guarnición y banqueta																																																																																																																																								
	<b>VALOR</b>																																																																																																																																							
<b>CROQUIS DE UBICACIÓN</b>

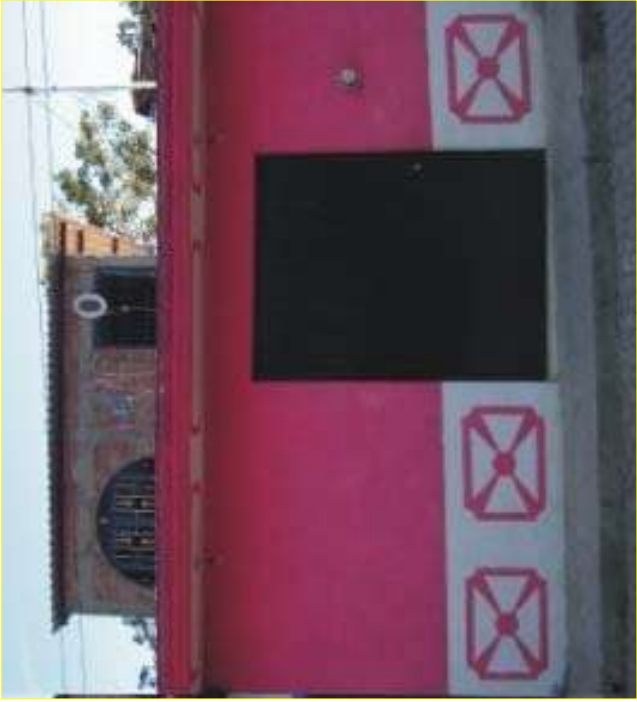
Estado Michoacán					
Municipio Chinicuilá					
Localidad Villa Victoria					
Colonia Centro					
Calle y N° Pino Suarez s/n					
Entre las Calles Morelos Sur y 20 de Noviembre					
<b>IDENTIFICACIÓN</b>					
Tipología Vivienda					
Uso Original Casa Habitación					
Uso Actual Casa Habitación					
Frente 6.41m					
Fachada 23.00m2					
Fecha febrero de 2006					
Registró de investigación					
Dibujó Rodrigo García Mier					
N° de Fotografía 74					
<b>NOTAS</b>					
Se propone resane de fracturas en banqueta y guarnición.					
<b>CROQUIS DE UBICACIÓN</b>

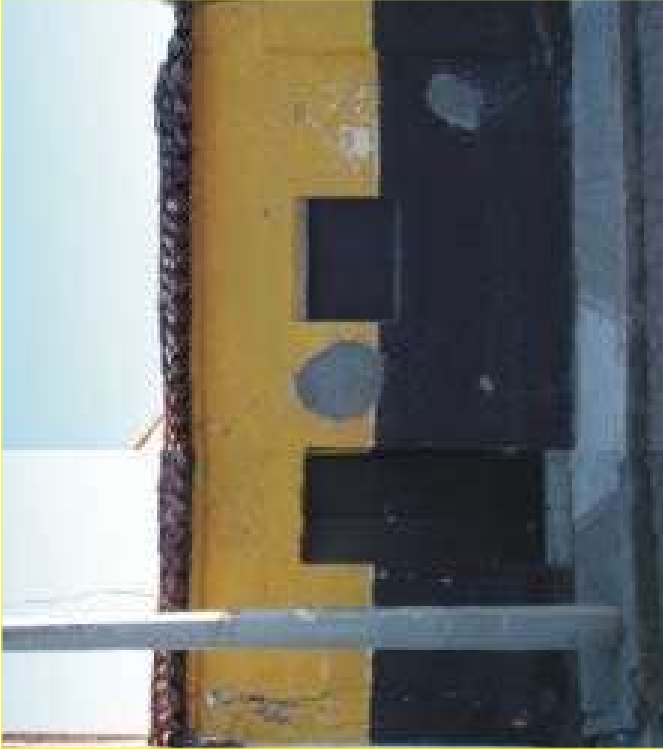
<b>LOCALIZACIÓN</b> Estado Michoacán Municipio ChinicUILa Localidad Villa Victoria Colonia Centro Calle y N° Pino Suarez s/n Entre las Calles Morelos Sur y 20 de Noviembre																																																																																																						
<b>IDENTIFICACIÓN</b> Tipología Vivienda Uso Original Casa Habitación Uso Actual Casa Habitación Frente 5.50 Fachada 15.86m2 Fecha febrero de 2006 Registró de investigación Dibujo Rodrigo García Mier N° de Fotografía 80																																																																																																						
<b>NOTAS</b> Se propone resane de fracturas en banqueta y guarnición.																																																																																																						
	<b>VALOR</b>																																																																																																					
<b>CROQUIS DE UBICACIÓN</b>

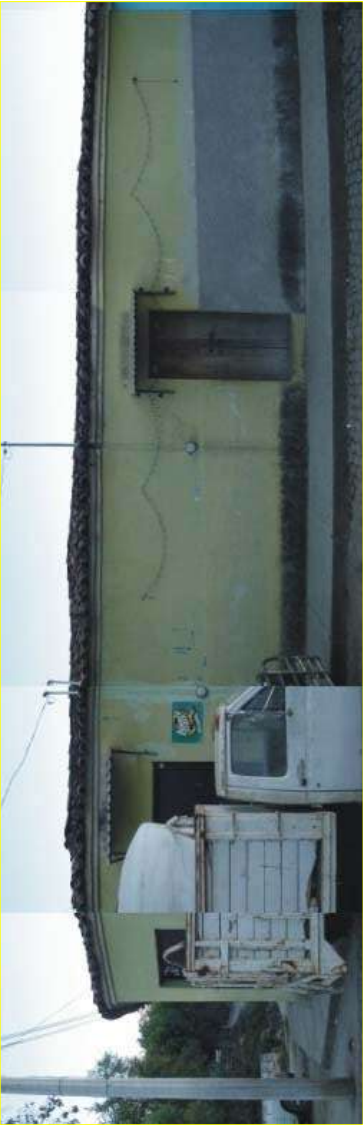
<b>LOCALIZACIÓN</b> Estado Michoacán Municipio ChinicUILa Localidad Villa Victoria Colonia Centro Calle y N° Pino Suarez s/n Entre las Calles Morelos Sur y 20 de Noviembre																																																																																										
<b>IDENTIFICACIÓN</b> Tipología Vivienda/Comercio Uso Original Casa Habitación Uso Actual Casa Habitación/Comercio Frente 15.31m Fachada 48.72m2 Fecha febrero de 2006 Registró de investigación Dibujó Eduardo Noel Villa Ortiz N° de Fotografía 84																																																																																										
<b>NOTAS</b> Fachada de tabique sin aplanado y con pintura.																																																																																										
	<b>VALOR</b> Tradicional																																																																																									
<b>CROQUIS DE UBICACIÓN</b>
