# REHABILITACIÓN Y MEJORAMIENTO DE IMAGEN URBANA DEL CENTRO HISTÓRICO

Tacámbaro, Mich.

Universidad Michoacana de San Nicolás de Hidalgo

PARA OBTENER EL TÍTULO DE ARQUITECTO

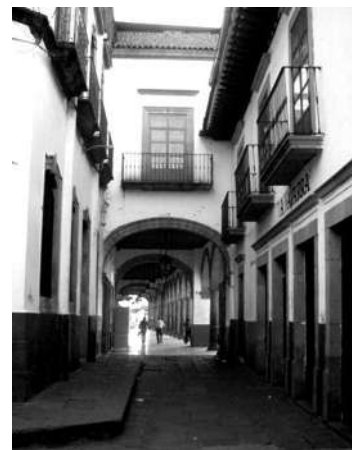
Imagen 62. Callejón y Portal Galeana, se puede apreciar el cambio de piso de baldosa de cantería a piso de cemento pulido. Foto Ricardo Cruz Cornejo.

Restauración de baldosas de cantería fracturadas uniendo las partes con adhesivo epóxico de acuerdo a las especificaciones del producto, para su posterior reutilización. Se debe verificar previamente la concordancia de las piezas fracturadas mismas que fueron registradas con anterioridad. Se limpiarán perfectamente con agua los bordes a unir entre sí, constatando que no existan elementos extraños que impidan la adecuada unión de los mismos. Una vez seca la superficie a consolidar, se aplicará la resina sintética (sikadur 32 o similar) en toda el área, manteniéndolas presionadas entre sí para posibilitar que la pieza recupere sus propiedades estructurales. (Verificar las recomendaciones del fabricante). Cuando la pieza a consolidar presente más de dos fracturas se debe eliminar para ser restituida por una nueva.

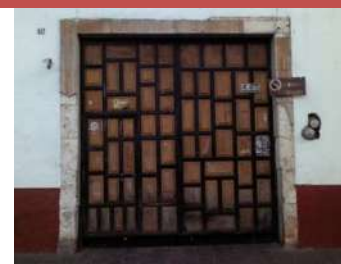
**AD-011.** Deterioro en elementos de cantería.

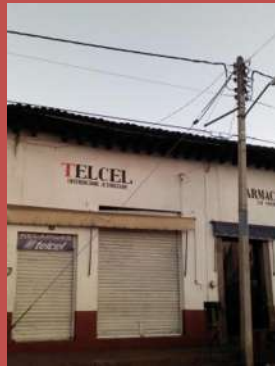
AD-03. Contaminación visual por postes y cableado aéreo.

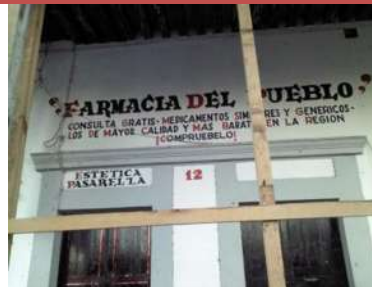
**AD-07. Saturación de publicidad en fachadas.**

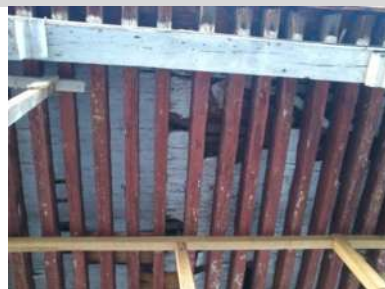
**AD-015. Elementos de madera deteriorados.**

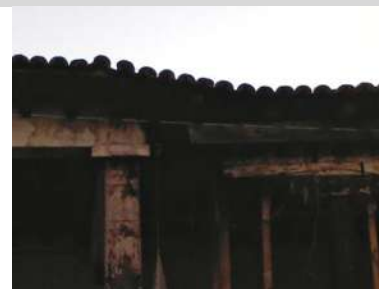
**AD-016. Trastejado en mal estado**

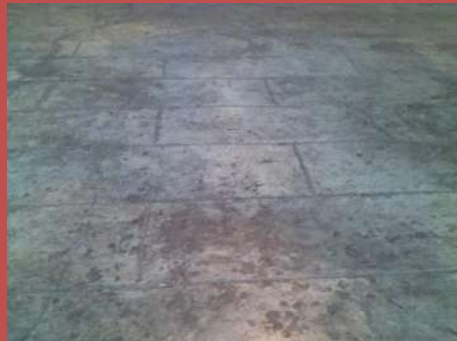
AD-02. Corredor de material discordante.

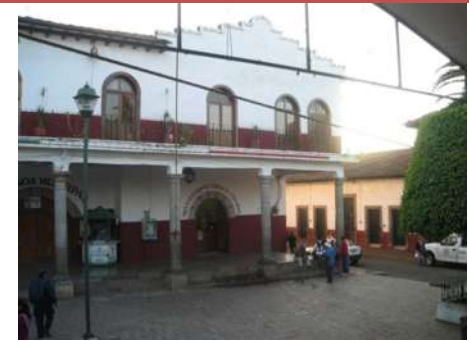
AD-021. Edificio discordante.

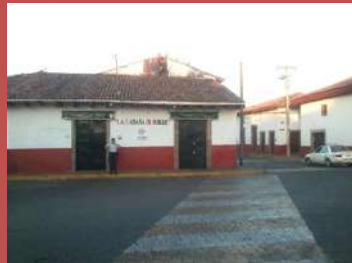
AD-08. Contaminación visual por toldos en fachadas.

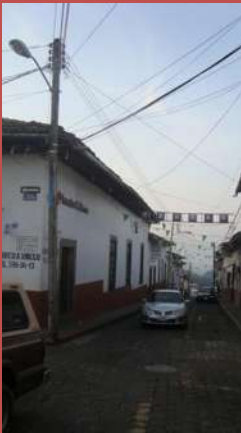
AD-03. Contaminación visual por postes y cableado aéreo.

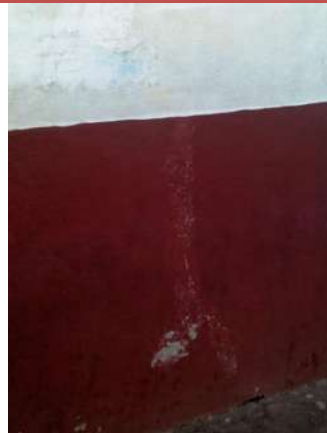
AD-06. Deterioro de pintura en fachada.

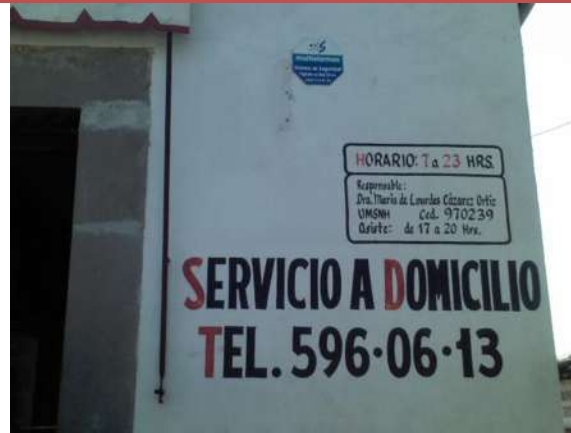
AD-07. Saturación de publicidad en fachadas.

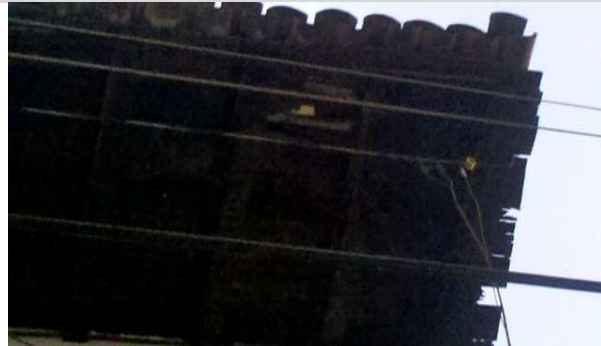
AD-015. Elementos de madera deteriorados.

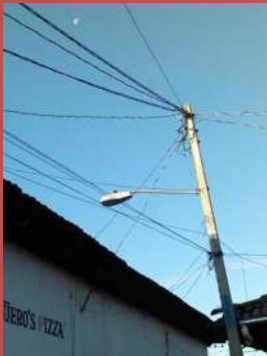
AD-03. Contaminación visual por postes y cableado aéreo.

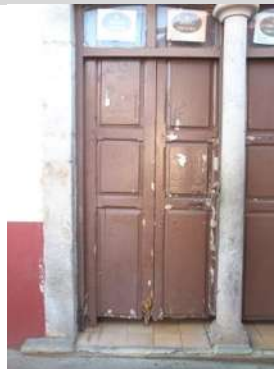
AD-015. Elementos de madera deteriorados.

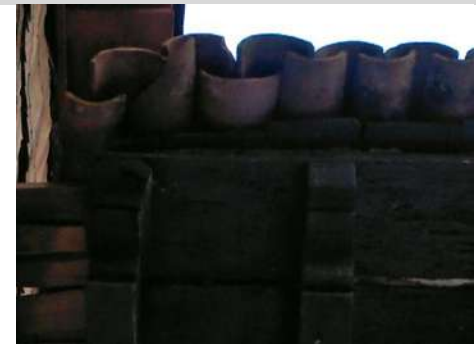
AD-016. Trastejado en mal estado.

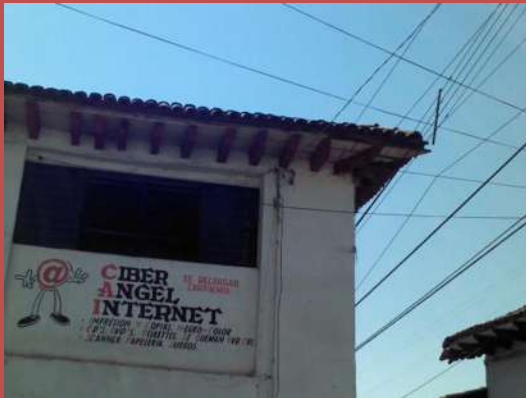
AD-03. Contaminación visual por postes y cableado aéreo.

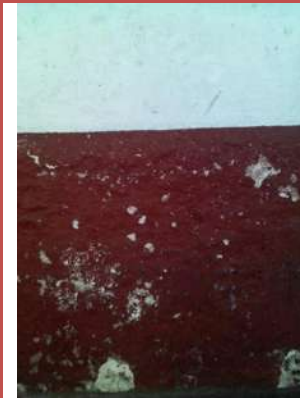
AD-06. Deterioro de pintura en fachada.

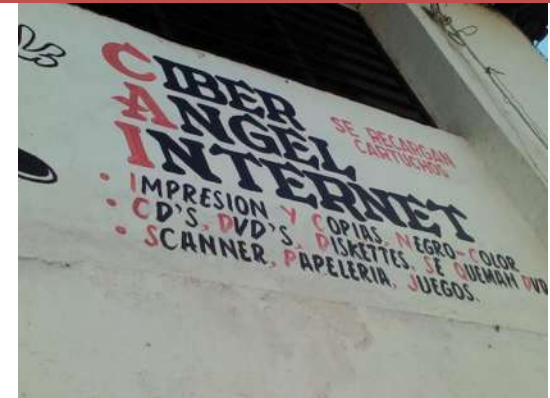
AD-07. Saturación de publicidad en fachadas.

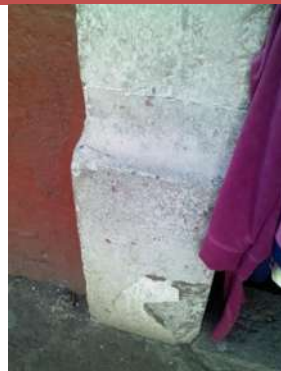
AD-011. Deterioro en elementos de cantería.

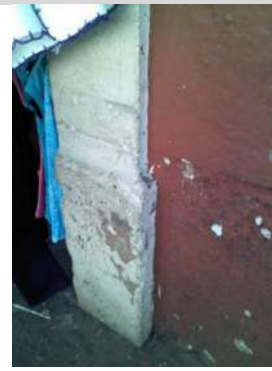
AD-012. Suciedad en elementos de cantería.

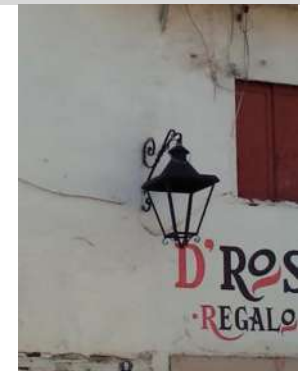
AD-018. Luminaria en mal estado.

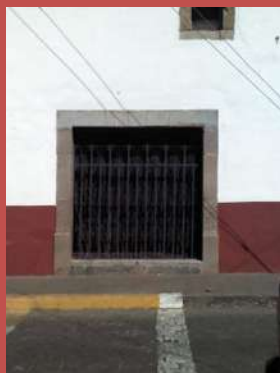
AD-O4. Alteraciones en vanos en puertas y ventanas.

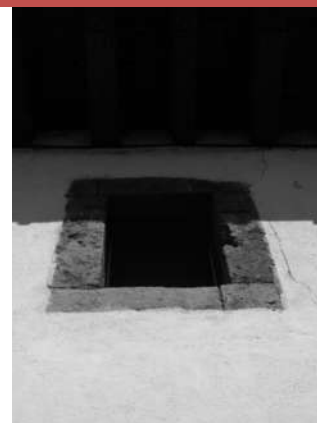
AD-010. Disgregación del material de junteo en elementos de cantería.

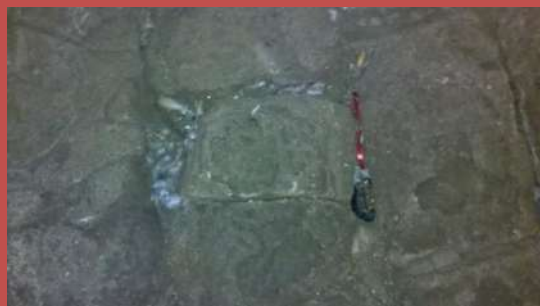
AD-01. Baldosas de piedra dañadas y desniveladas.

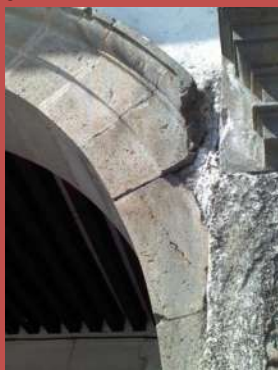
AD-011. Deterioro en elementos de cantería.

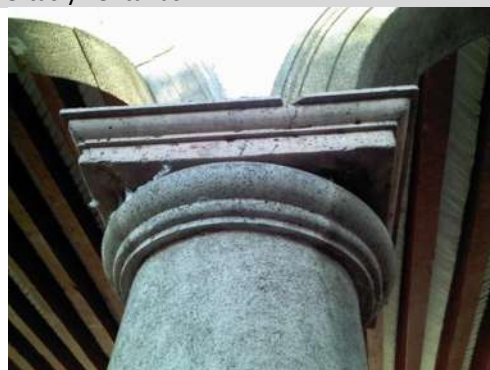
AD-012. Suciedad en elementos de cantería.

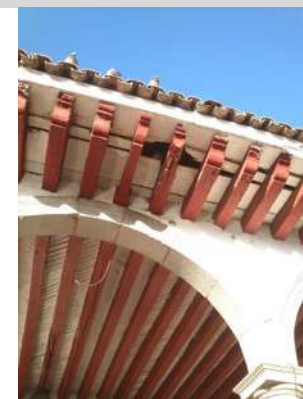
AD-015. Elementos de madera deteriorados.

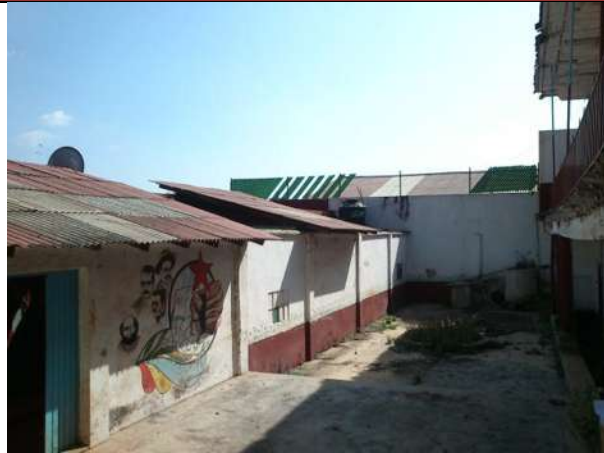
Imagen 91. Vista del patio central, modificado y deteriorado. Foto. Iriele Suárez González.

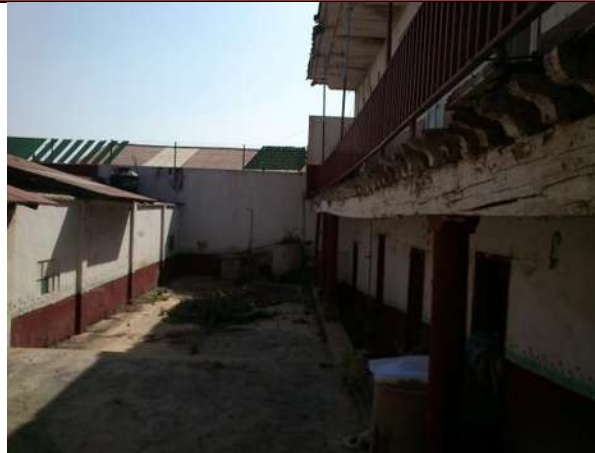
Imagen 92, 93. Vista del patio central y corredor, viguería y gualdra deterioradas. Foto. Iriele Suárez González.

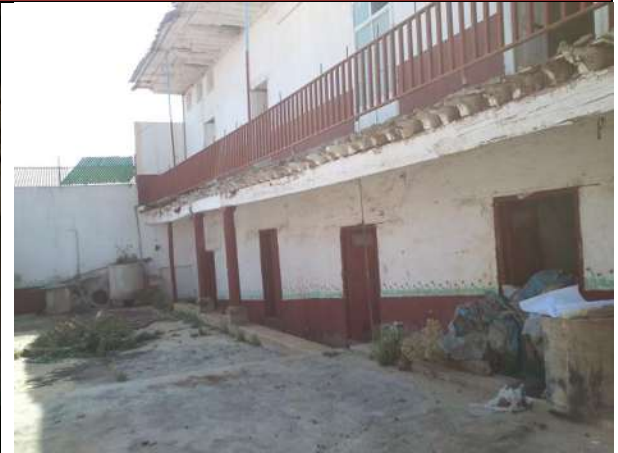
Imagen 94. Corredor, falta de piso de cantería. Foto. Iriele Suárez González.

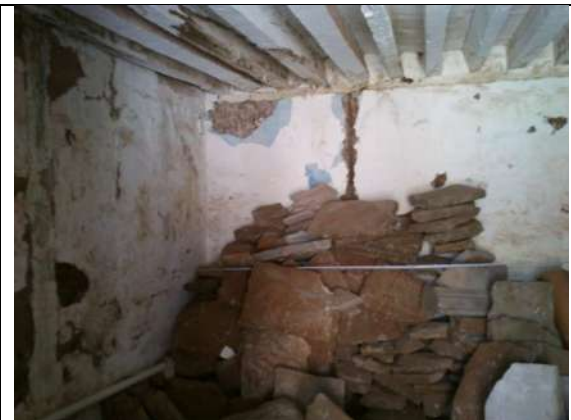
Imagen 96. Habitación con daños en todos sus elementos. Foto. Iriele Suárez González.

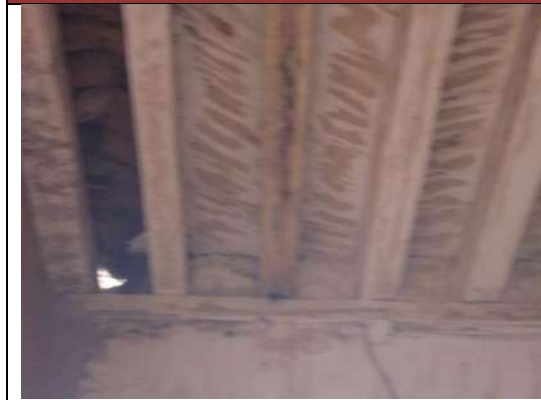
Imagen 97. Viguería y tapa de entrepiso, deteriorada por humedad, polilla y falta de mantenimiento. Foto. Iriele Suárez González.

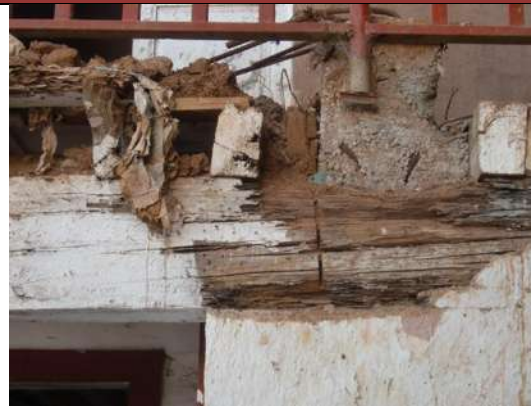
Imagen 98. Viguería de entrepiso dañada en riesgo de colapso. Foto. Iriele Suárez González.

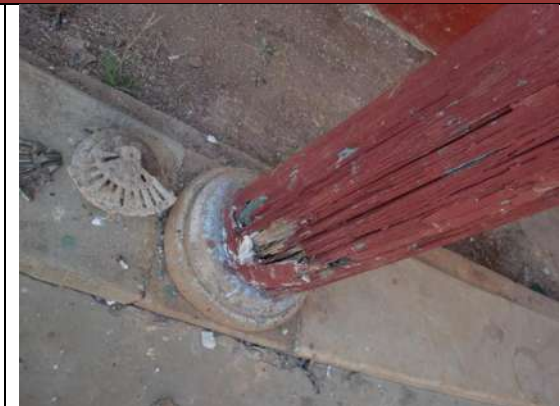
Imagen 99. Columna de corredor, con problemas estructurales por daños en madera y base de cantería. Foto. Iriele Suárez González.

Cuando la columna original haya perdido su capacidad estructural o tenga un deterioro muy avanzado será sustituida fabricando una nueva que conserve el mismo perfil de diseño y ornamentación o se aproxime al envoltorio de las más próximas, su fabricación será de la misma clase que la original

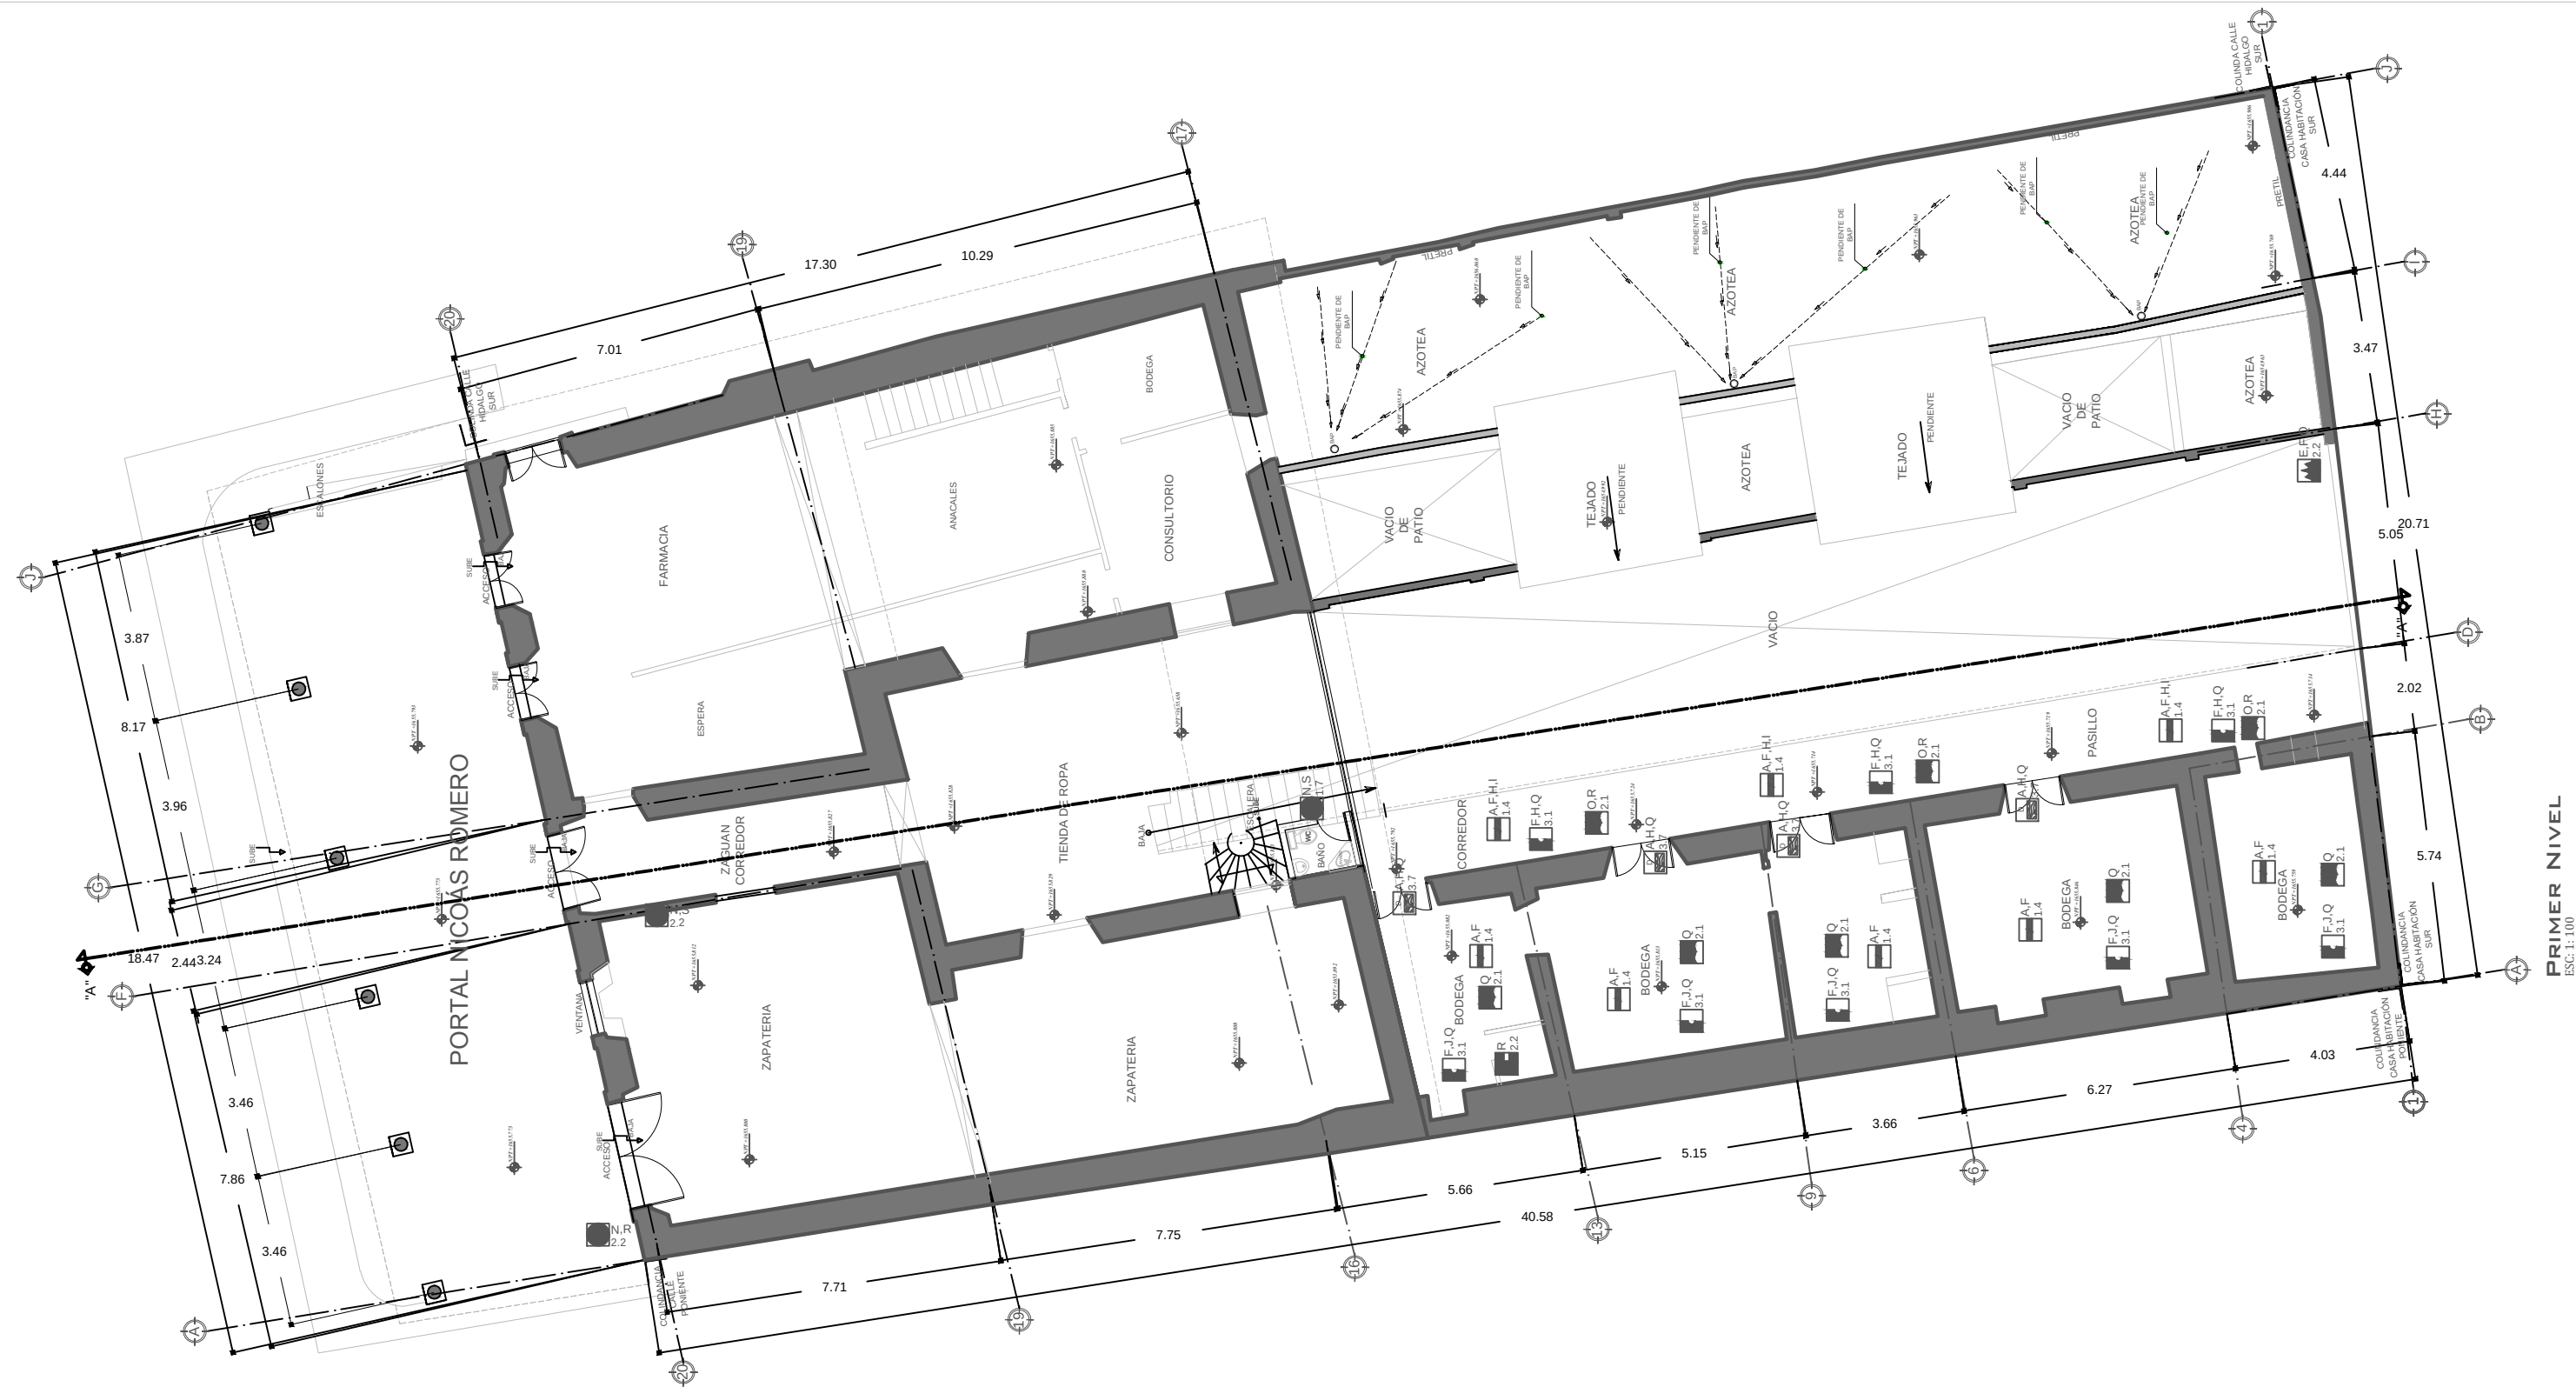
26

- FISURAS Y GRIETAS
- RUPTURA O DISGREGACIÓN DE PIEDRA
- FALTANTE O DESPRENDIMIENTO DE APLANADOS
- JUNTAS EROSIONADAS
- MANCHAS POR HUMEDAD
- AGREGADOS
- PUERTA TAPIADA
- PLAFÓN DAÑADO
- PISO DAÑADO O FALTANTE
- MOLDURA DAÑADA O FALTANTE
- DETERIORO DE MADERA
- DETERIORO EN JAMBAS
- DETERIORO EN MUROS
- FALTANTE DE ELEMENTO
- HUMEDAD
- PRESENCIA DE MACROFLORA
- PRESENCIA DE SALES
- MANCHAS OSCURAS
- CUBIERTA DERRUMBADA
- VIGUERÍA DAÑADA
- DETERIORO DE LOSA DE CONCRETO
