# **Mejoramiento de Imagen Urbana + Elementos Identitarios**

Acuitzio del Canje

Universidad Michoacana de San Nicolás de Hidalgo - Facultad de Arquitectura

Tesis para obtener el título de Arquitecto

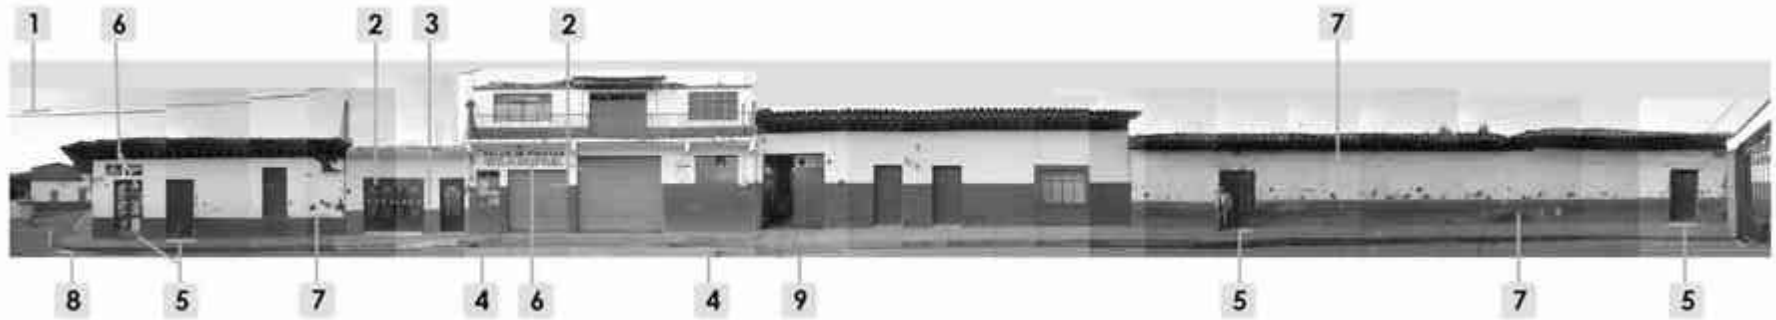
### Larguillo – D (Explanada Rayón)

- |                              |                                      |                                         |

| 1.- Cableado eléctrico aéreo | 4.- Banqueta deteriorada | 7.- Deterioro en pintura y aplanado |
| 2.- Cambio de materiales | 5.- Deterioro de elementos de madera | 8.- Falta de rampas |

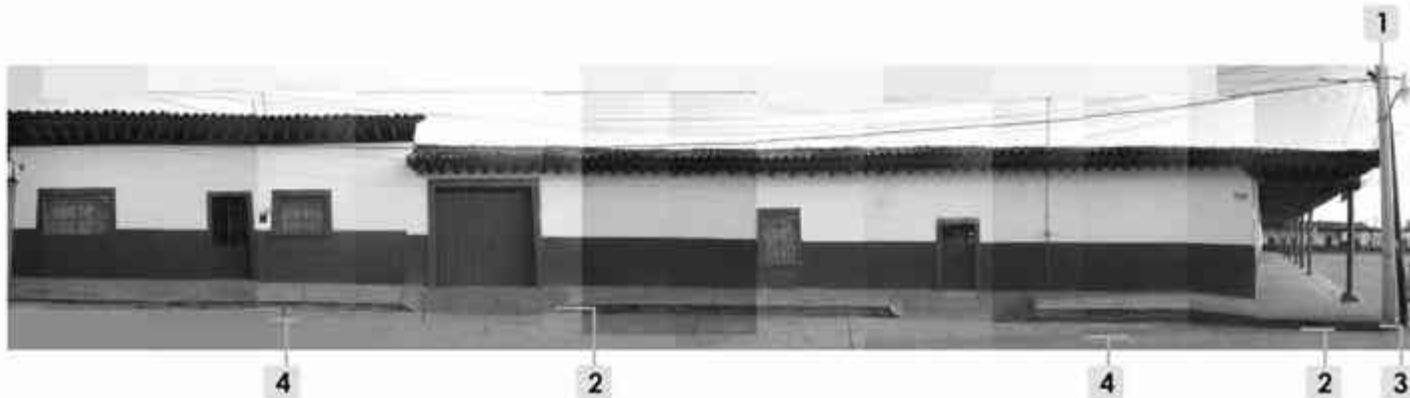
### Larguillo – E (Calle Lázaro Cárdenas)

- |                              |                     |                                         |

| 2.- Banqueta deteriorada | | |

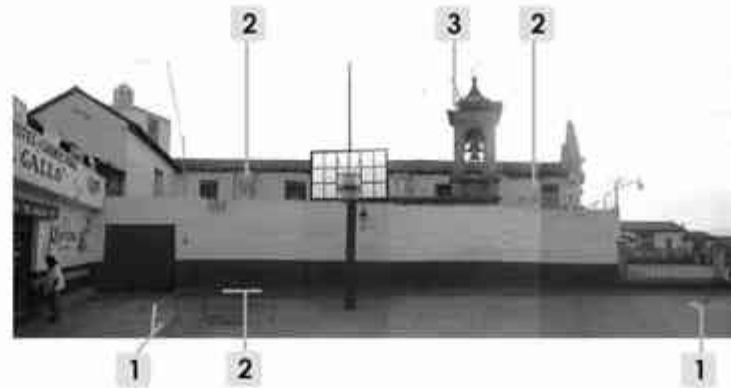
### Larguillo – 2 (Explanada Rayón)

- 1.- Deterioro en piso
- 2.- Daño en pintura y aplanado
- 3.- Deterioro en torre(pzas. de cantera)

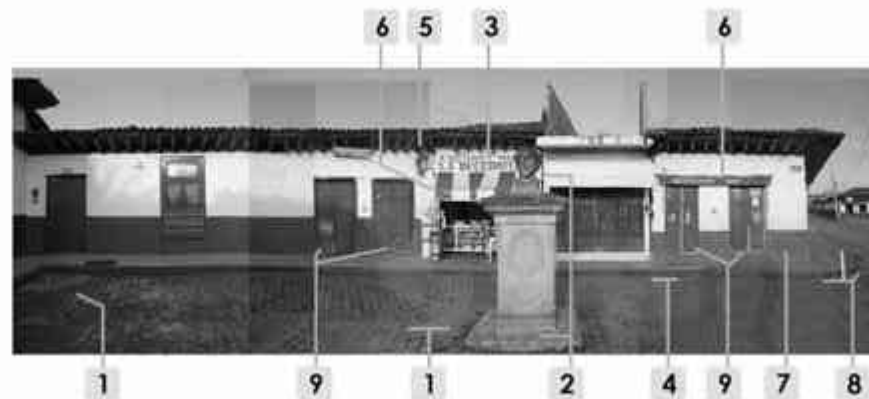
### Larguillo – 4 (Interior de la Plaza)

- 1.- Deterioro en piso
- 2.- Busto deteriorado
- 3.- Desorganización publicitaria
- 4.- Banqueta deteriorada
- 5.- Distribución irregular de candiles
- 6.- Diversidad en toldos
- 7.- Deterioro en pintura y aplanado
- 8.- Falta de rampas
- 9.- Deterioro de elementos de madera

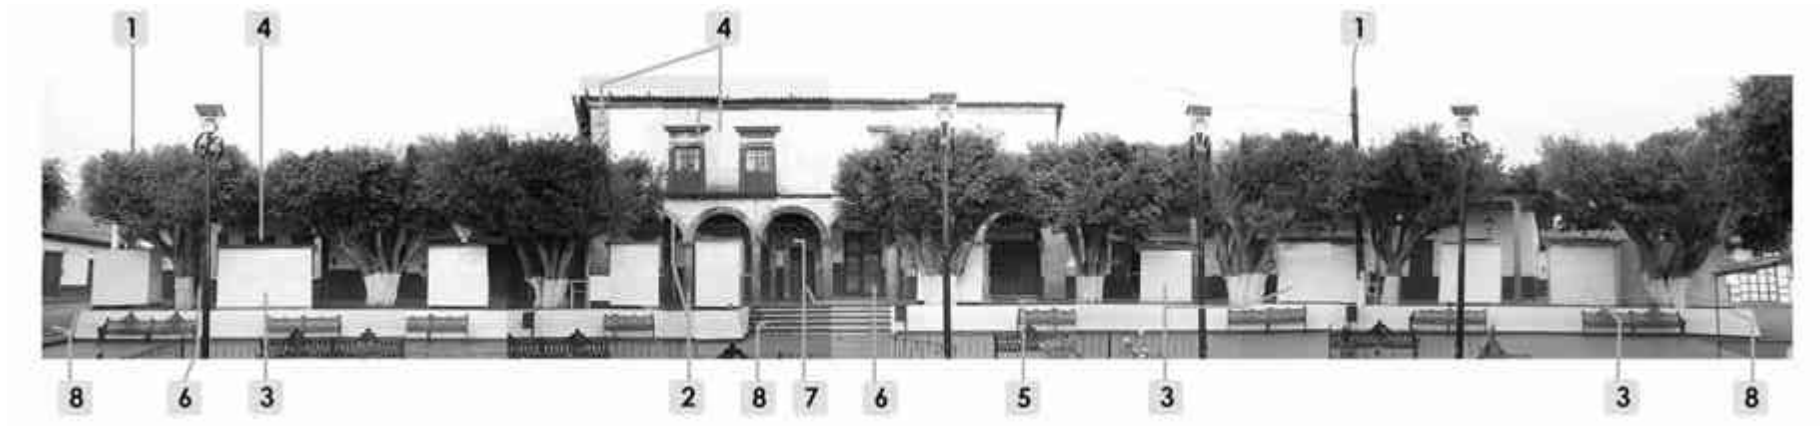
### Larguillo – 5 (Portal Miguel Hidalgo)

| 1.- Cableado eléctrico aéreo | 4.- Deterioro en pintura | 7.- Desorganización publicitaria |
| 2.- Deterioro en aplanados | 5.- Piso del portal dañado | 8.- Falta de rampas |
| 3.- Puestos fijos de alimentos | 6.- Deterioro de elementos de madera | |

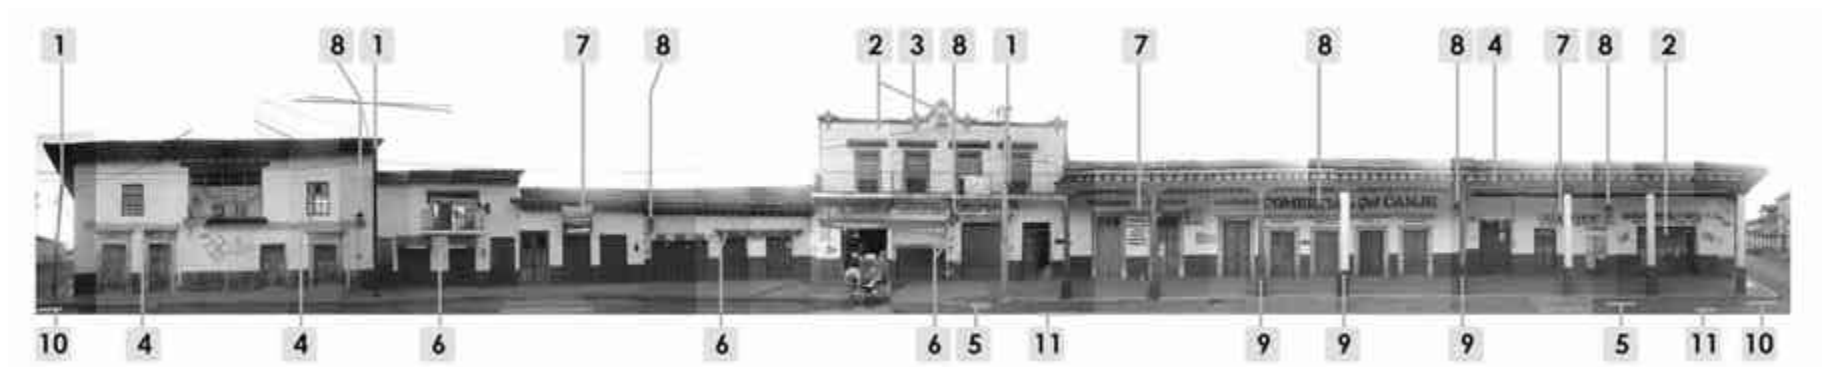
### Larguillo – 15 (Portal José María Morelos)

| 1.- Cableado eléctrico aéreo | 5.- Banqueta deteriorada | 9.- Diversidad en columnas y elementos |
| 4.- Deterioro en pintura | 8.- Distribución irregular de candiles | |

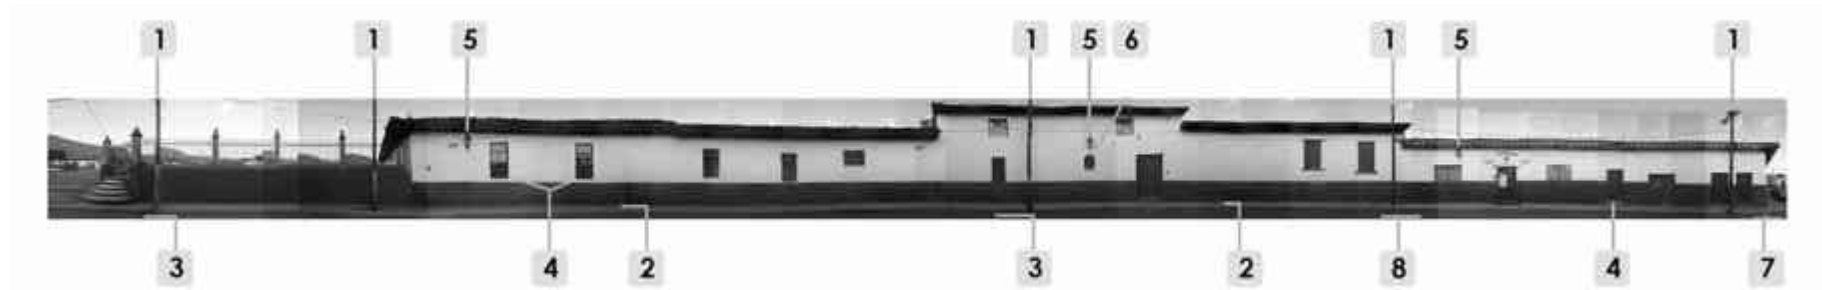
### Larguillo – 1 (Avenida José María Morelos)

- 1.- Cableado eléctrico aéreo
- 2.- Deterioro en pintura
- 3.- Banqueta deteriorada

- 4.- Deterioro de elementos de madera
- 5.- Distribución irregular de candiles
- 6.- Variedad en ventanas

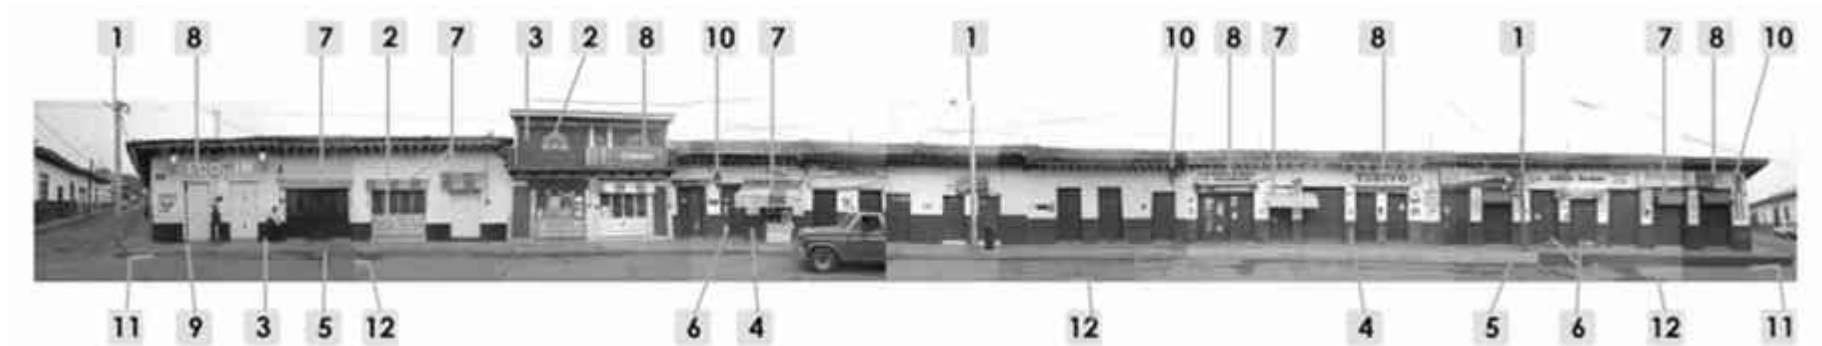
### Larguillo – 6 (Avenida Vicente Riva Palacio)

- 1.- Cableado eléctrico aéreo
- 2.- Cambio de materiales
- 3.- Cambio de color
- 4.- Deterioro en pintura

- 5.- Banqueta deteriorada
- 6.- Deterioro de elementos de madera
- 7.- Diversidad en los toldos
- 8.- Desorganización publicitaria

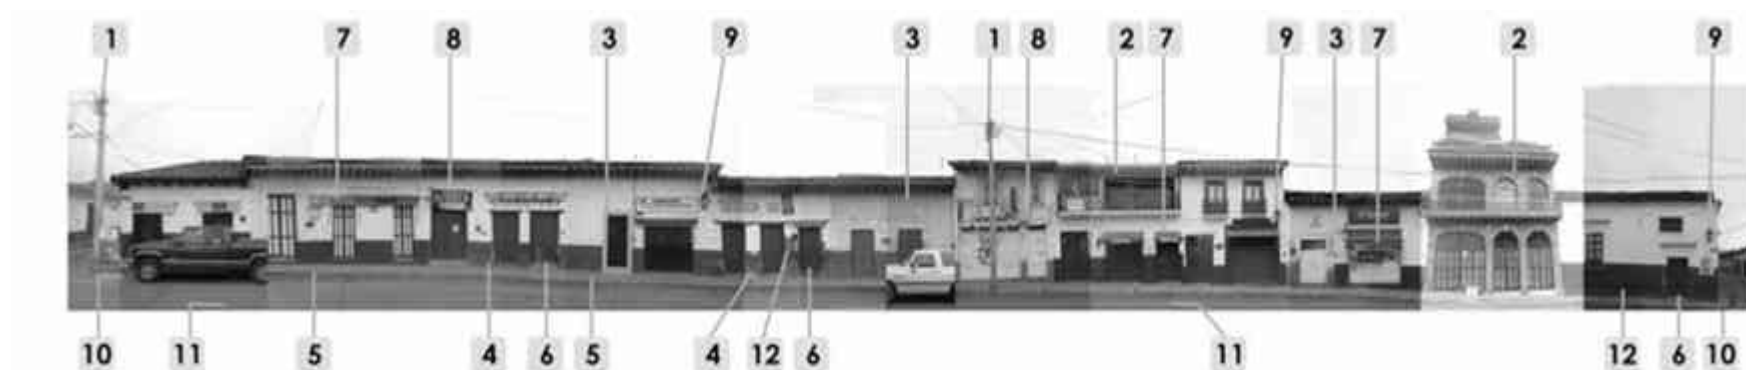
### Larguillo – 7 (Avenida Vicente Riva Palacio)

| 1.- Cableado eléctrico aéreo | 5.- Banqueta deteriorada | 9.- Distribución irregular de candiles |
| 2.- Cambio de materiales | 6.- Deterioro de elementos de madera | 10.- Falta de rampas |
| 4.- Deterioro en pintura | 8.- Desorganización publicitaria | 12.- Aplanados dañados |

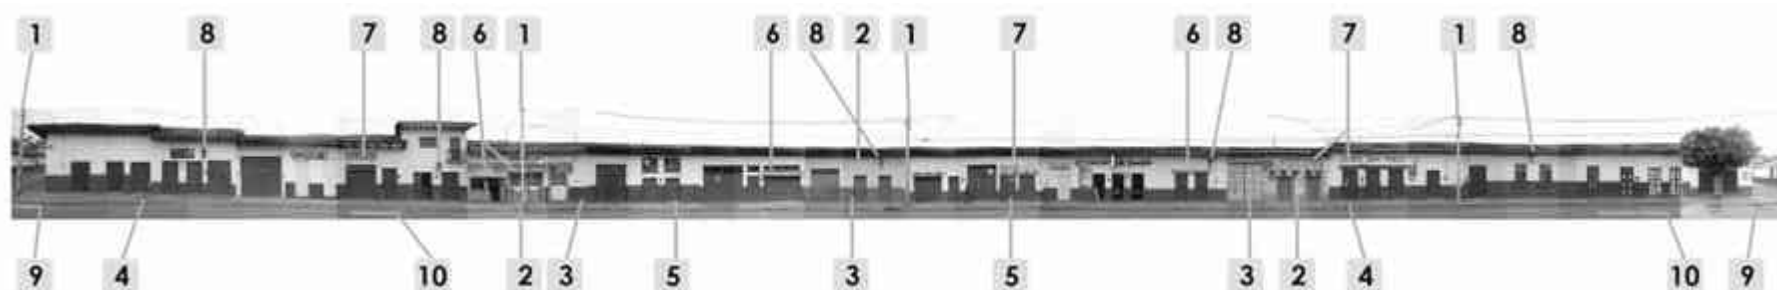
### Larguillo – 8 (Avenida Vicente Riva Palacio)

| 1.- Cableado eléctrico aéreo | 5.- Deterioro de elementos de madera | 8.- Distribución irregular de candiles |
| 3.- Deterioro en pintura | 7.- Desorganización publicitaria | 10.- Arroyo vehicular dañado |
| 4.- Banqueta deteriorada | | |

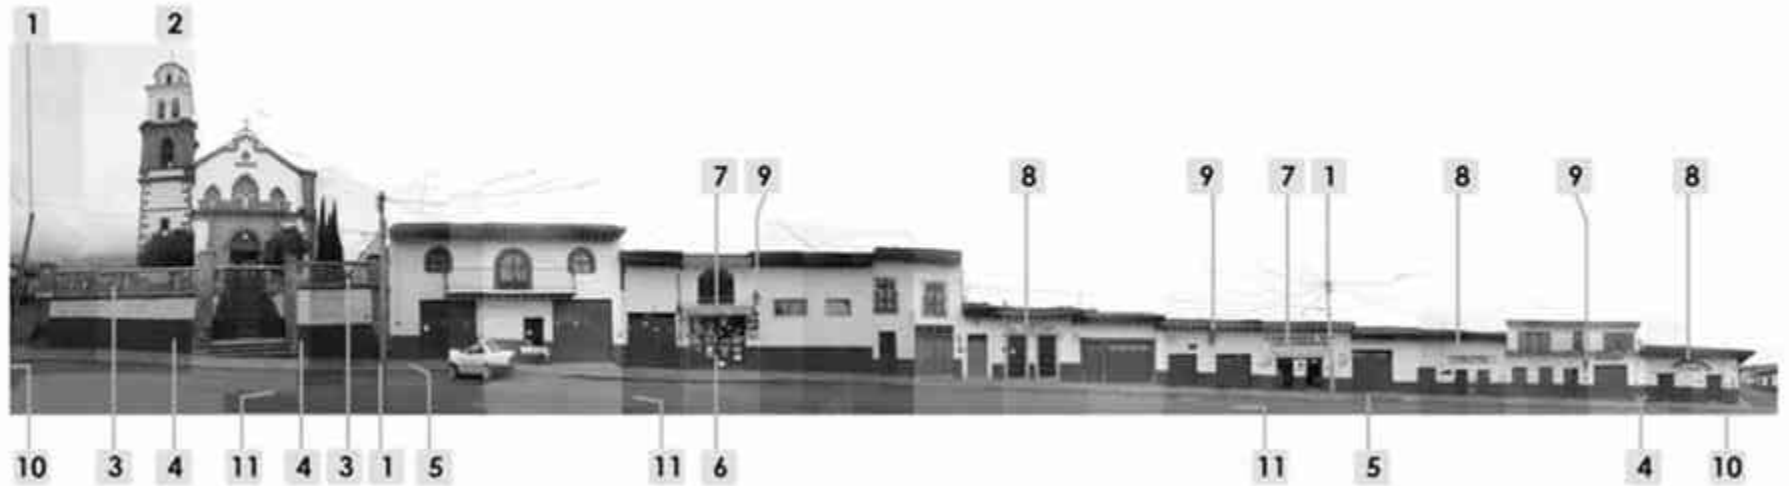
## Larguillo – 9 (Avenida Vicente Riva Palacio)

- 1.- Cableado eléctrico aéreo
- 2.- Deterioro en la torre
- 3.- Desgaste en el barandal
- 4.- Deterioro en pintura

- 5.- Deterioro en banquetta
- 6.- Contaminación publicitarias
- 7.- Diversidad en los toldos
- 8.- Desorganización en rótulos

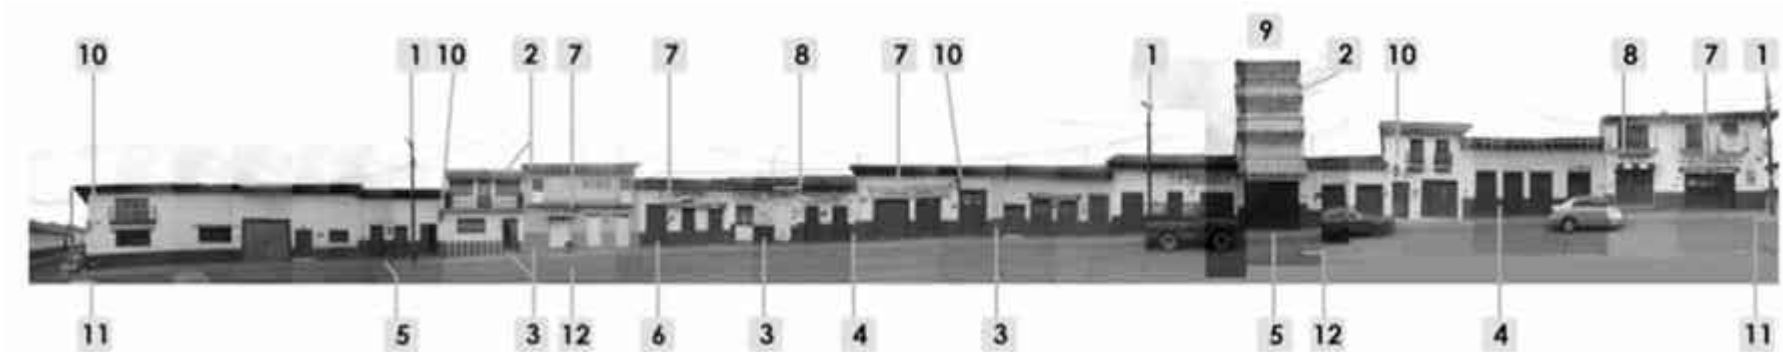
### Larguillo – 10 (Avenida Vicente Riva Palacio)

| 1.- Cableado eléctrico aéreo | 5.- Deterioro en banqueta | 9.- Ruptura en la escala |
| 2.- Cambio de materiales | 6.- Deterioro en elementos de madera | 10.- Distribución irregular de candiles |
| 4.- Deterioro en pintura | 8.- Desorganización publicitaria | 12.- Arroyo vehicular dañado |

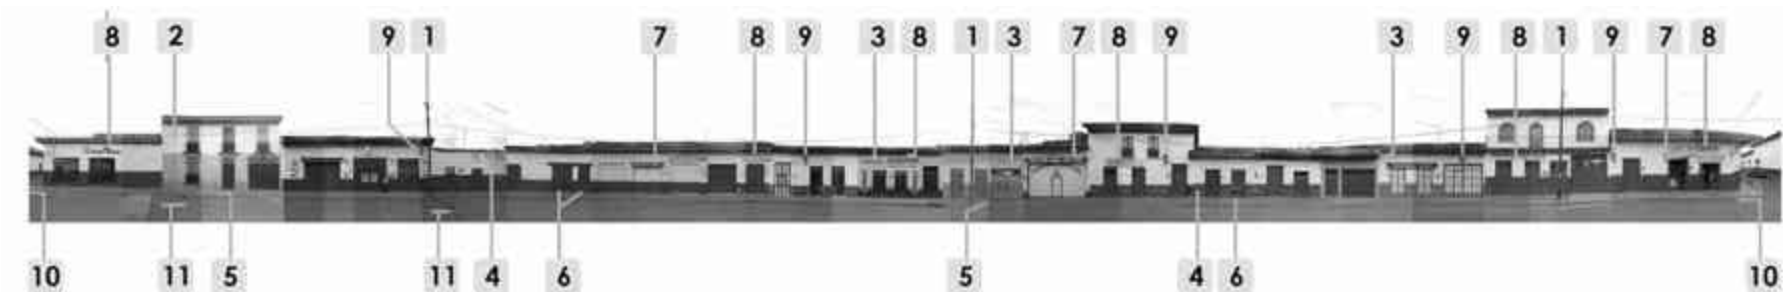
### Larguillo – 11 (Avenida Vicente Riva Palacio)

| 1.- Cableado eléctrico aéreo | 5.- Deterioro en banqueta | 9.- Distribución irregular de candiles |
| 2.- Acabados sin pintar | 6.- Deterioro en elementos de madera | 10.- Falta de rampas |
| 4.- Deterioro en aplanados | 8.- Desorganización publicitaria | |

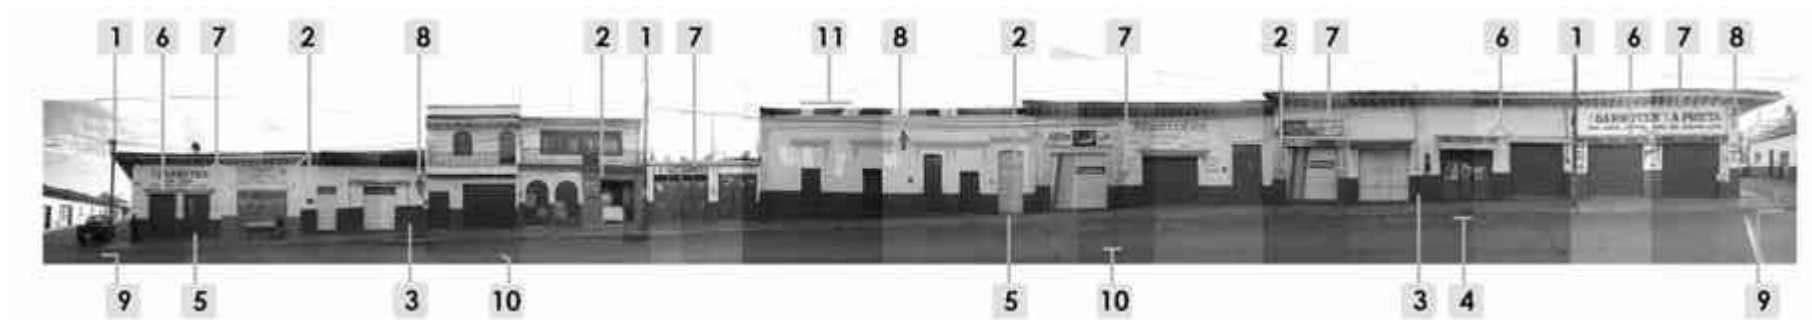
### Larguillo – 12 (avenida Vicente Riva Palacio)

| 1.- Cableado eléctrico aéreo | 5.- Deterioro en elementos de madera | 9.- Falta de rampas |
| 3.- Deterioro en pintura | 7.- Desorganización publicitaria | 11.- Alteración en cubierta |
| 4.- Deterioro en banquetta | 8.- Distribución irregular de candiles | |

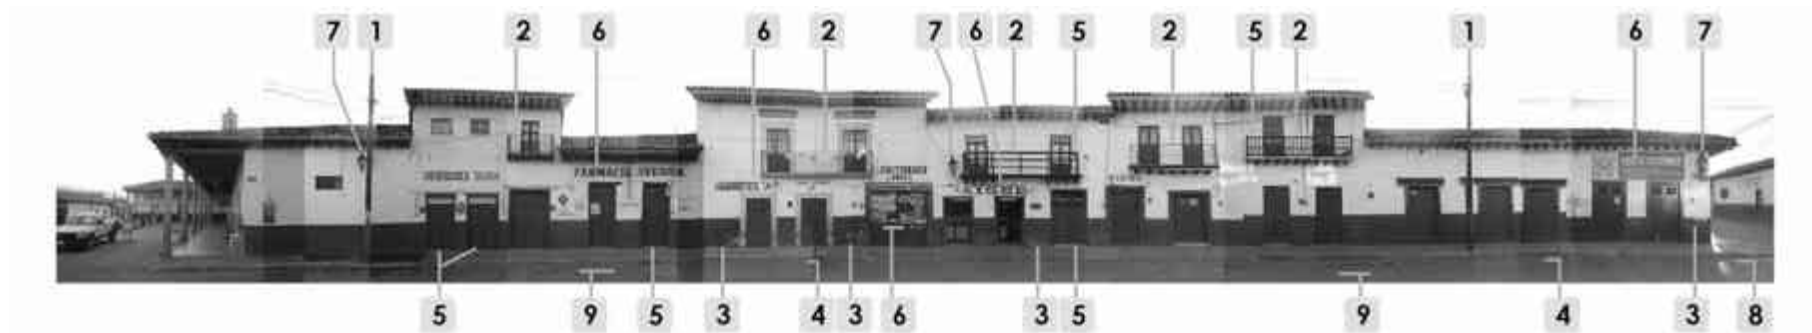
### Larguillo – 13 (avenida Vicente Riva Palacio)

| 1.- Cableado eléctrico aéreo | 4.- Deterioro en banquetta | 7.- Distribución irregular de candiles |
| 2.- Diversidad en barandales | 5.- Deterioro en elementos de madera | 8.- Falta de rampas |
| 3.- Daño en aplanados y pintura | 6.- Desorganización publicitaria | 9.- Arroyo vehicular dañado |

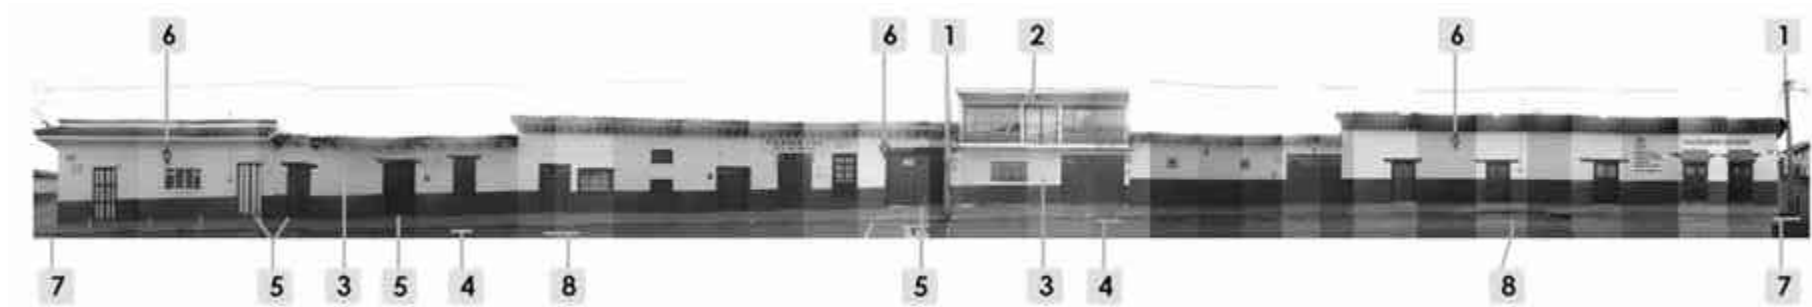
### Larguillo – 16 (Avenida José María Morelos)

| 1.- Cableado eléctrico aéreo | 4.- Deterioro en banquetta | 7.- Falta de rampas |
| 2.- Cambio de materiales | 5.- Deterioro en elementos de madera | 8.- Arroyo vehicular dañado |
| 3.- Deterioro en aplanados | 6.- Distribución irregular de candiles | |

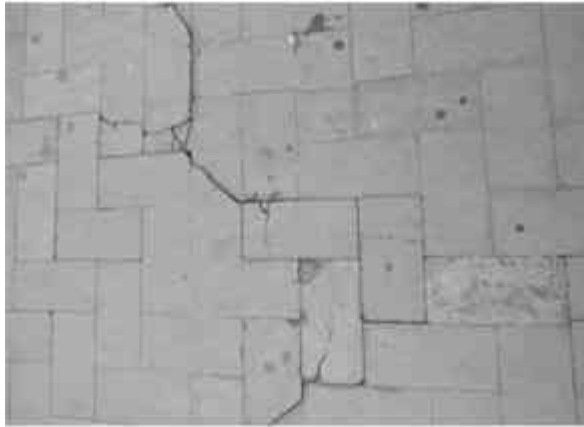
Fig. 90 Piso zona del circuito del Plaza

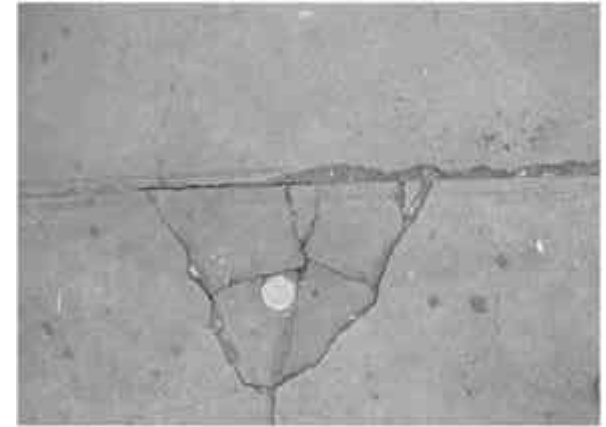
Fig. 92 Piso de los portales de la Explanada

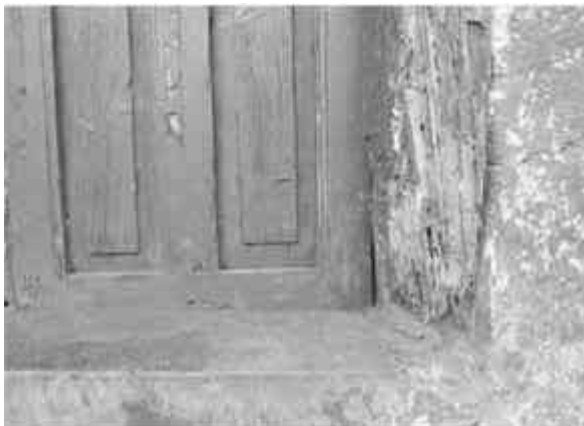
Fig. 93 Puerta deteriorada de la avenida

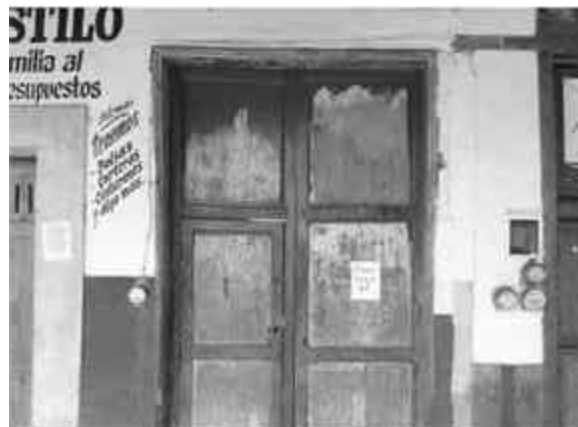
Fig. 94 Puerta deteriorada Portal Morelos

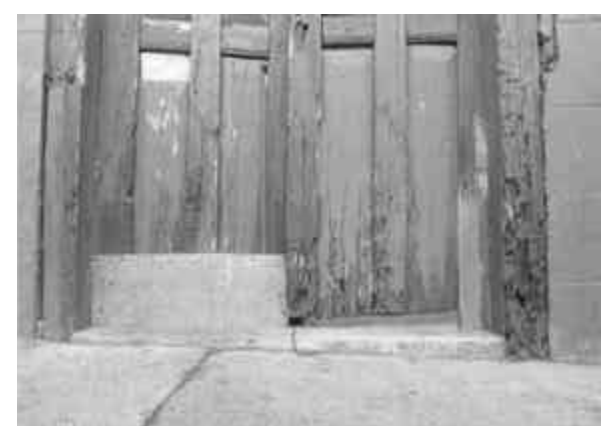
Fig. 95 Puerta deteriorada de la avenida

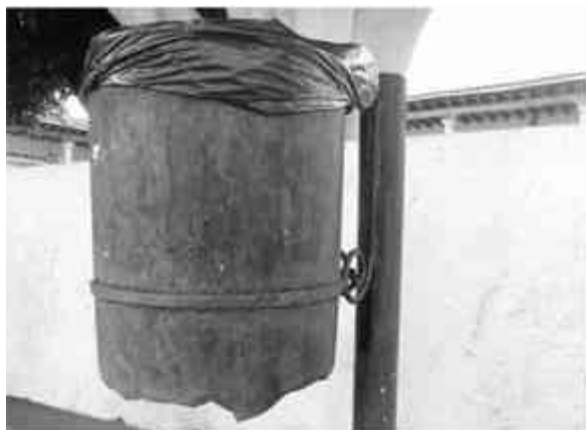
Fig. 96 Bote de basura, Plaza

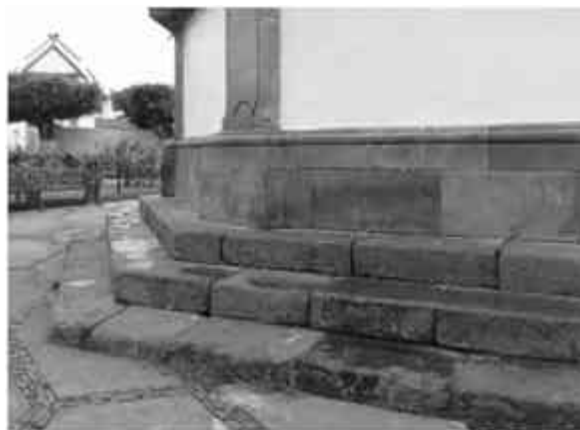
Fig. 97 Canteras fracturadas y enlamadas

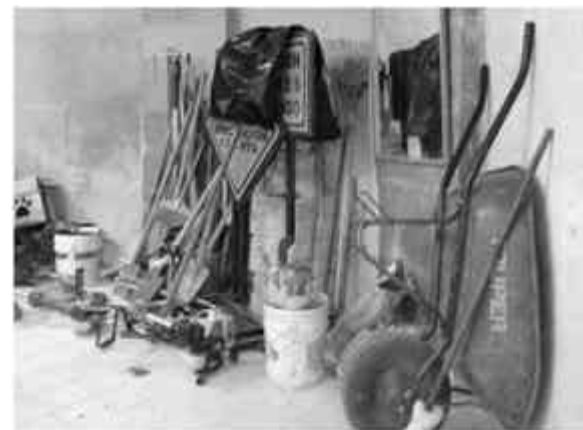
Fig. 98 Interior del Quiosco (bodega)

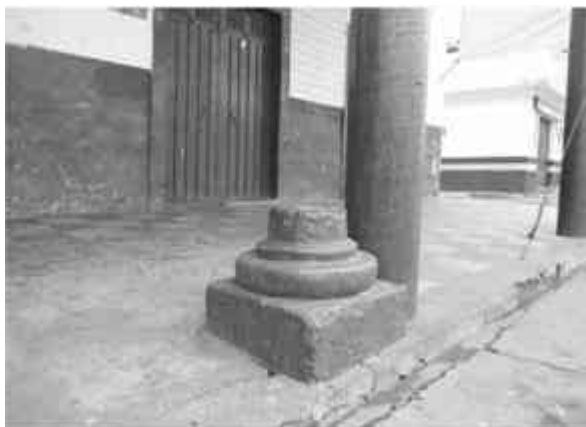
Fig. 99 Porta Rayón, desfase de base

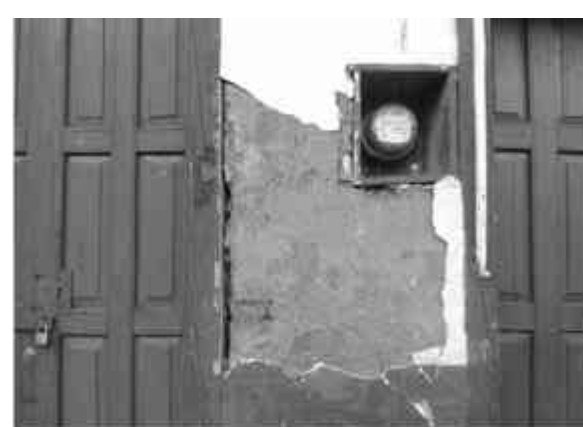
Fig. 101 Deterioro en aplanados

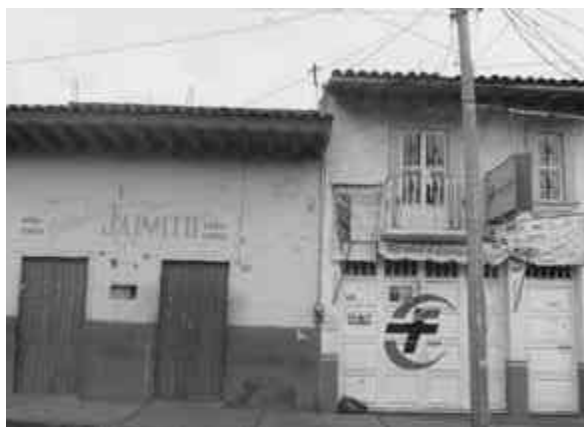
Fig. 102 Cambios de color, usos comerciales
