## MEJORAMIENTO DE IMAGEN URBANO ARQUITECTONICA DE TARIMBARO MICHOACAN.

TESIS PARA OBTENER EL TITULO DE ARQUITECTO.

AUTOR: ULISES AVALOS ARROYO ASESOR: MTRO. EN ARQ. JOAQUÍN LÓPEZ TINAJERO

Morelia Michoacán a 10 de Diciembre de 2015.

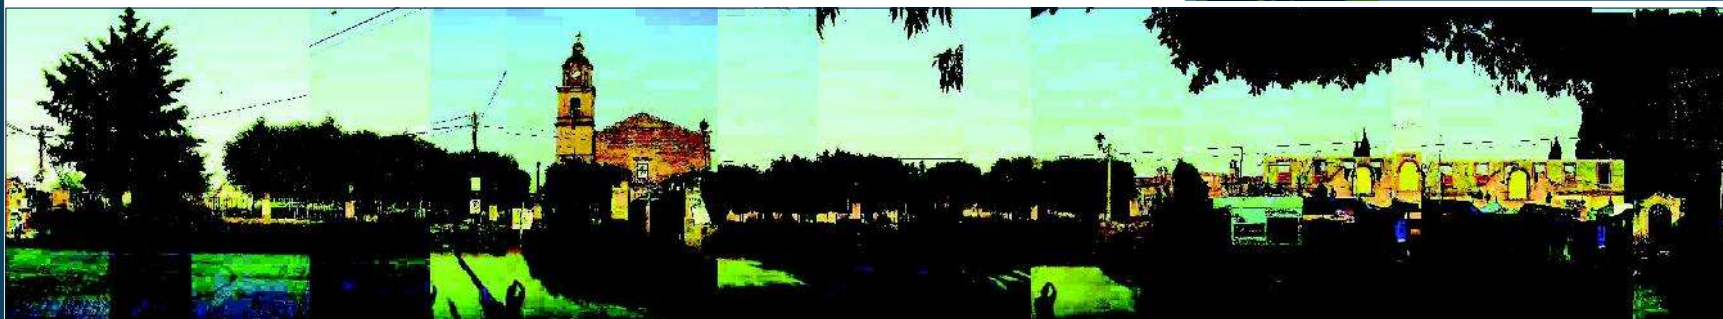
CALLE LÁZARO CÁRDENAS

**ANÁLISIS**  
FALTA DE MOBILIARIO URBANO Y EL EXISTENTE SE ENCUENTRA DETERIORADO.  
**PROPUESTA**  
COLOCACIÓN Y MANTENIMIENTO DE MOBILIARIO URBANO.

**ANÁLISIS**  
PIEDRA SEVERAMENTE DETERIORADA, GRAFITIS.  
**PROPUESTA**  
RETIRO DE APLANADO EXISTENTE, LIMPIEZA, RESTITUCIÓN DE PIEDRA EN MAL ESTADO.

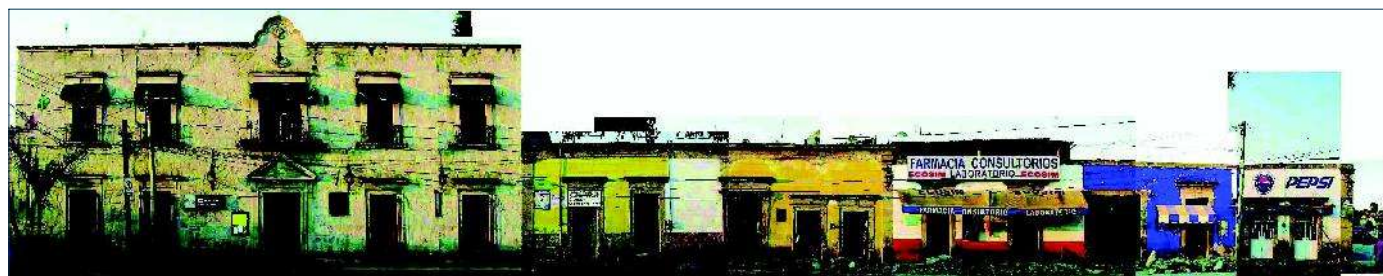
CALLE MIGUEL HIDALGO

**ANÁLISIS**  
FALTA DE MOBILIARIO URBANO Y EL EXISTENTE SE  
ENCUENTRA DETERIORADO  
**PROPUESTA**  
COLOCACIÓN Y MANTENIMIENTO DE MOBILIARIO  
URBANO

**ANÁLISIS**  
PRETILES, MOLDURAS Y PIEDRAS EN MAL ESTADO,  
APLANADOS DETERIORADOS  
**PROPUESTA**  
LIMPIEZA Y CONSOLIDACIÓN DE ELEMENTOS EN MAL  
ESTADO, RESTITUCIÓN DE APLANADOS

**ANÁLISIS**  
CONTAMINACIÓN VISUAL POR SEÑALIZACIÓN  
COMERCIAL DISCORDANTE  
**PROPUESTA**  
ORDENAR SEÑALIZACIÓN COMERCIAL DE ACUERDO AL  
ENTORNO

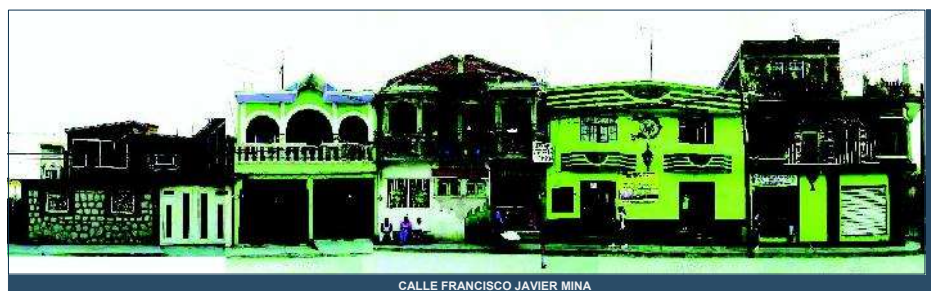
CALLE FRANCISCO JAVIER MINA

**ANÁLISIS**  
APLANADOS Y PINTURA EN MAL ESTADO  
**PROPUESTA**  
RESTITUCIÓN DE APLANADOS Y PINTURA SEGUN GAMA PROPUESTA

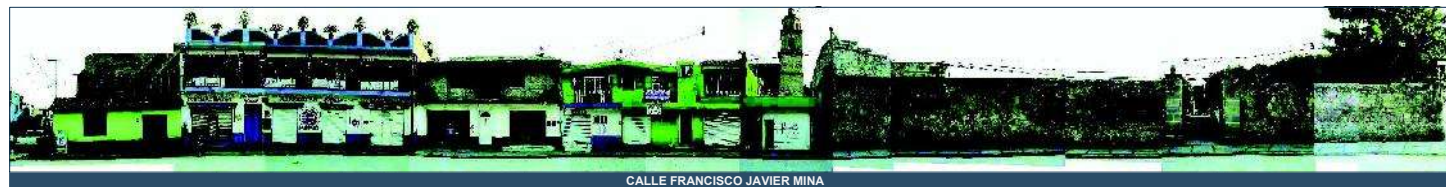
CALLE FRANCISCO JAVIER MINA

**Fig. 3**  
**ANÁLISIS**  
PIEDRA SEVERAMENTE DETERIORADA  
**PROPUESTA**  
LIMPIEZA, RESTITUCIÓN DE APLANADOS Y PINTURA SEGÚN GAMA PROPUESTA

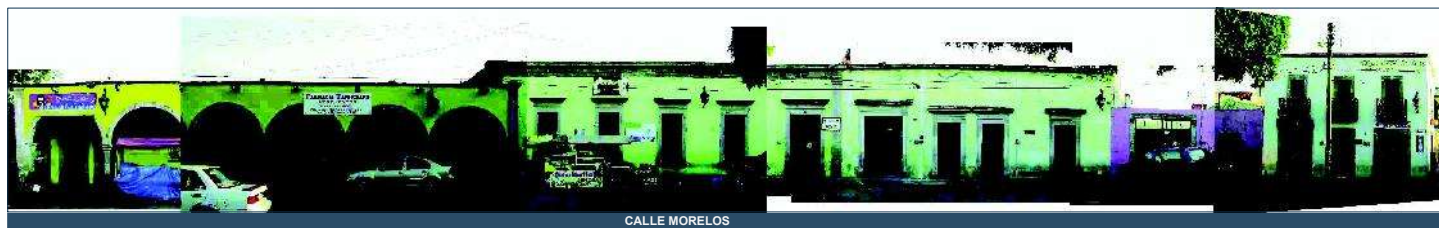
CALLE MORELOS

**ANÁLISIS**  
CONTAMINACIÓN VISUAL POR SEÑALIZACIÓN COMERCIAL DISCORDANTE  
**PROPUESTA**  
ORDENAR SEÑALIZACIÓN COMERCIAL DE ACUERDO AL ENTORNO

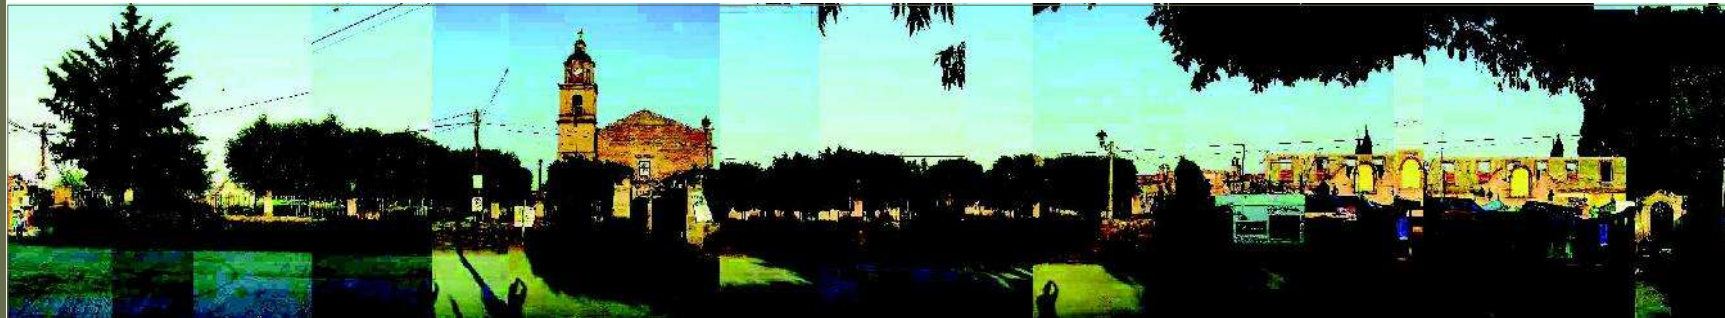
CALLE LÁZARO CÁRDENAS

**ANÁLISIS**  
PRETILES, MOLDURAS Y PIEDRAS EN MAL ESTADO, APLANADOS DETERIORADOS.  
**PROPUESTA**  
RESANES Y CAMBIO DE MOLDURAS, LAVADO DE PIEDRA DE CANTERA.

**ANÁLISIS**  
FALTA DE MOBILIARIO URBANO EL EXISTENTE SE ENCUENTRA DETERIORADO  
**PROPUESTA**  
COLOCACIÓN MANTENIMIENTO DE MOBILIARIO URBANO
