Proyecto de
Rehabilitación de
una vivienda
tradicional en
Chucándiro,
Michoacán

UNIVERSIDAD MICHOACANA DE SAN NICOLÁS HIDALGO
FACULTAD DE ARQUITECTURA
DIVISIÓN DE ESTUDIOS DE POSGRADO
ESPECIALIDAD EN RESTAURACIÓN DE SITIOS Y MONUMENTOS

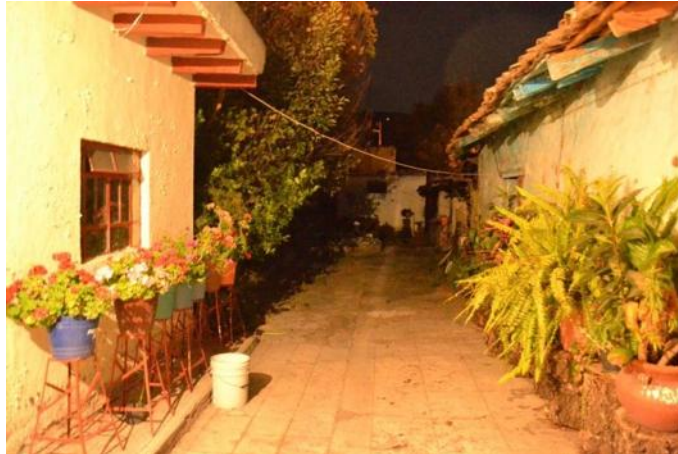
Fotografía 10: Vista del solar desde el zaguán, donde puede apreciarse las diferencias de las cubiertas y tipos de construcción.

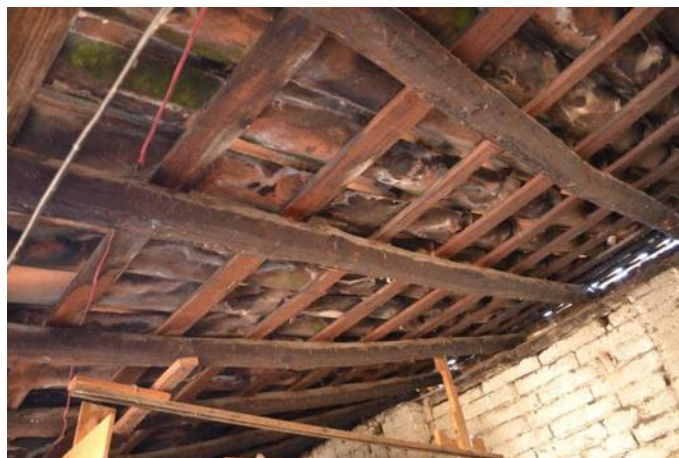
Fotografía 48: Cubierta en nave de antiguo horno panadero.
Autor: Andoni Quezada M.

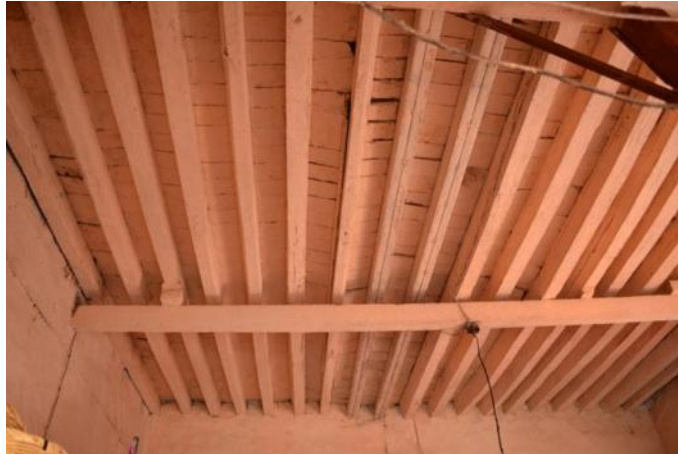
Fotografía 49: Desplazamiento de los largueros que provocó un desajuste en la tapa que contiene el terrado.

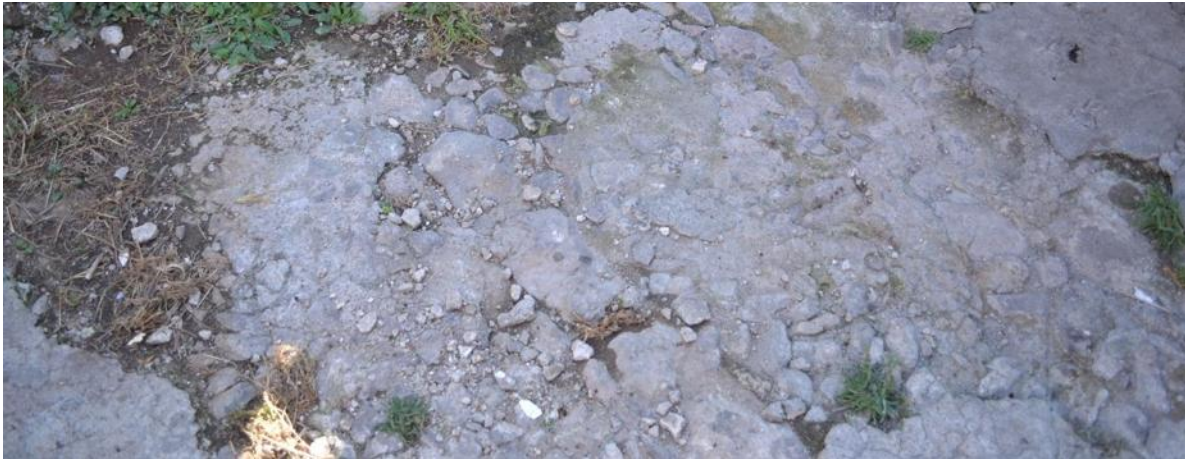
Fotografía 57: Detalle del deterioro en los pisos sufrido en algunas secciones del patio.

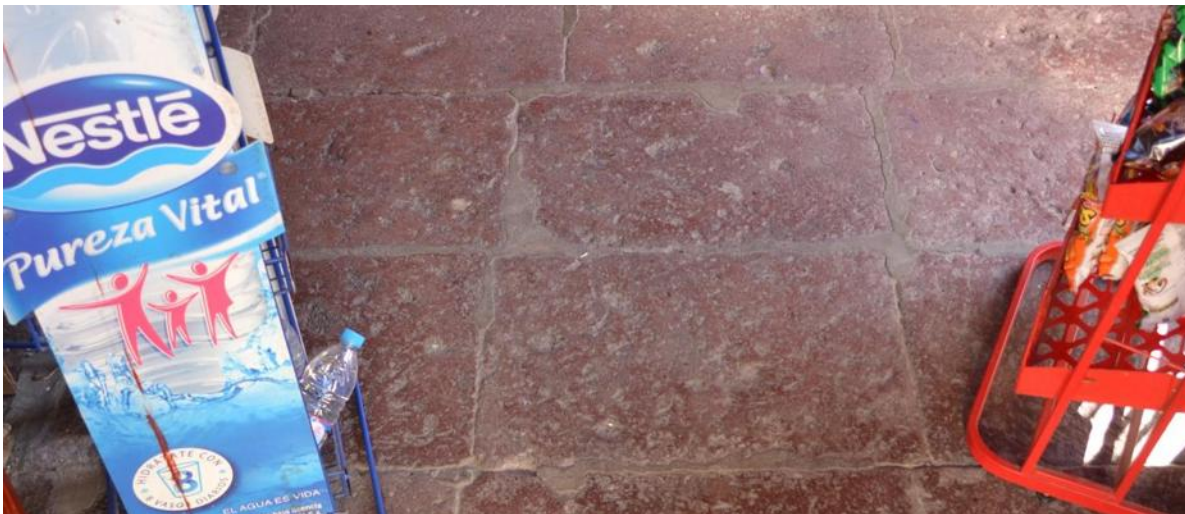
Fotografía 58: Detalle del piso colocado en la tienda de abarrotes. Nótese que las piezas se encuentran completas lo mismo que no presentan humedades.

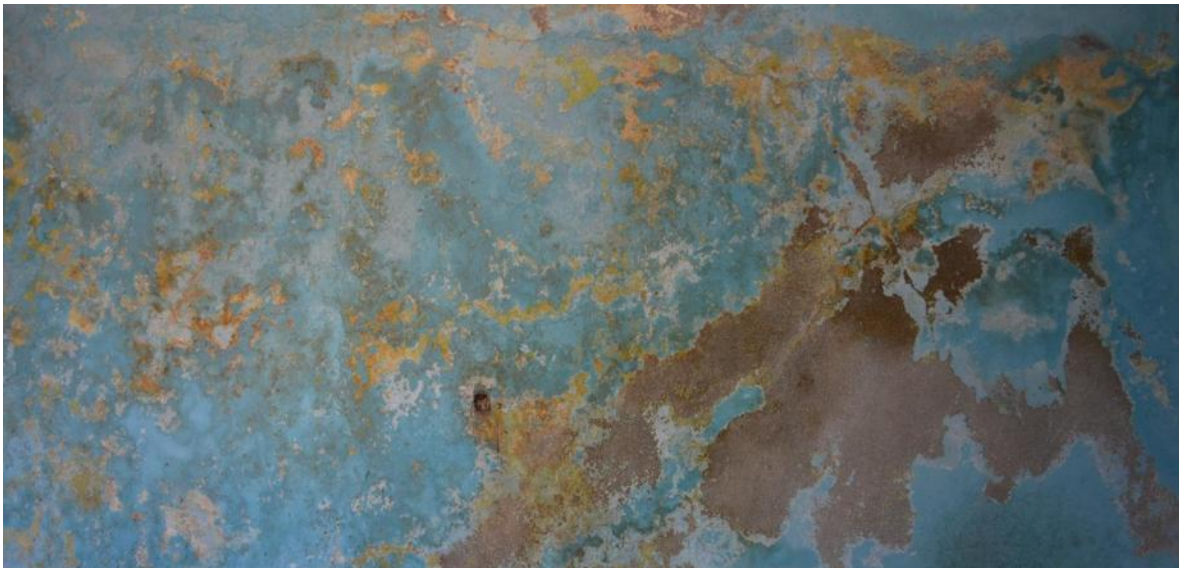
Fotografía 62: Vista de los deterioros sufridos en el muro sur de la vivienda.
Autor: Andoni Quezada M.

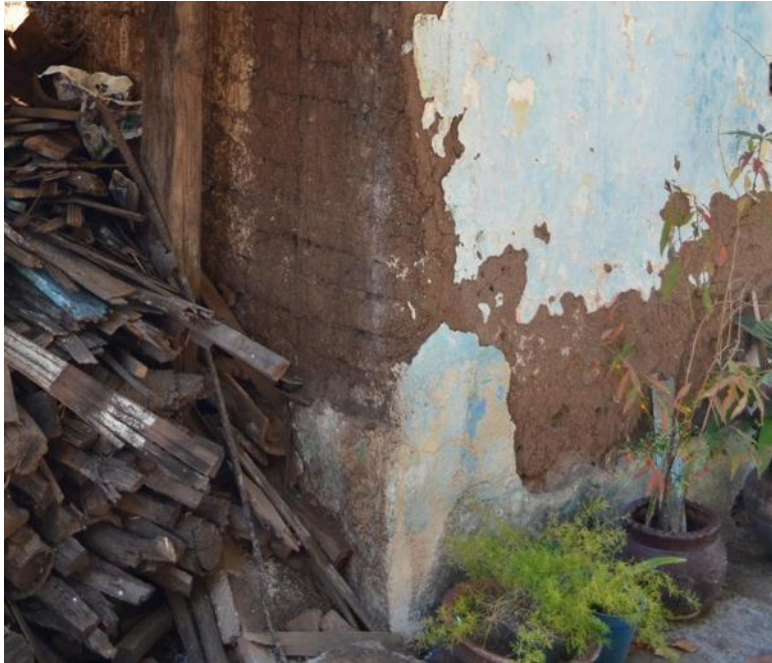
Fotografía 63: Vista del desprendimiento del enlucido en el muro correspondiente a la actual panadería.
Autor: Andoni Quezada M.

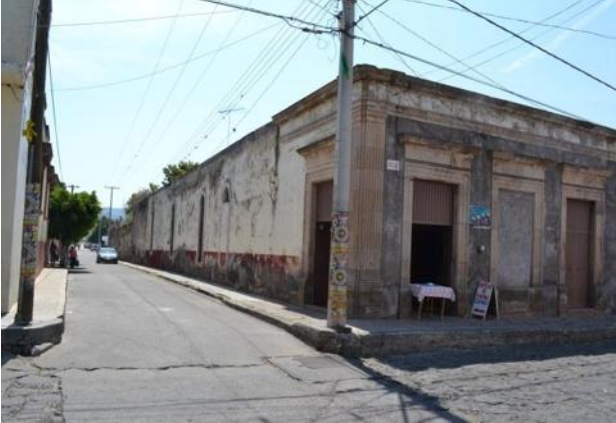
Fotografía 75: Fachada noroeste de la Casa Grande de Epitacio Huerta
Autor: Andoni Quezada Morales

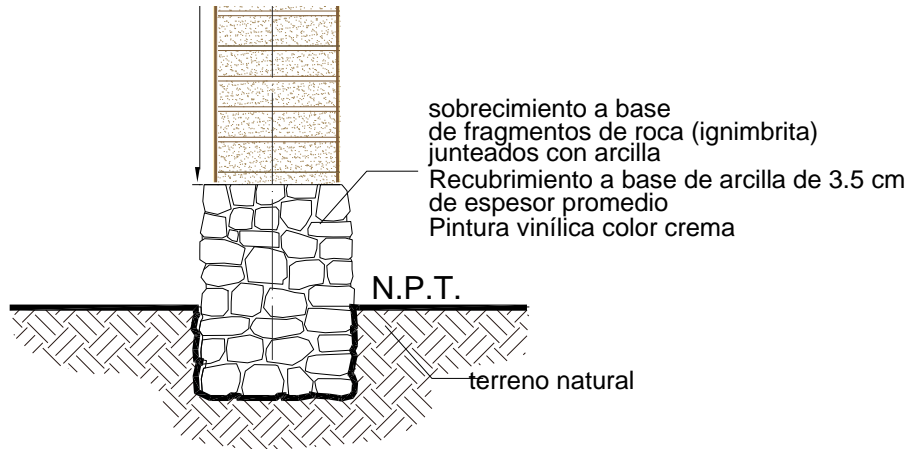
Ilustración 11: Vista del corte que muestra el sistema estructural en cimentación tentativo utilizado en la casa

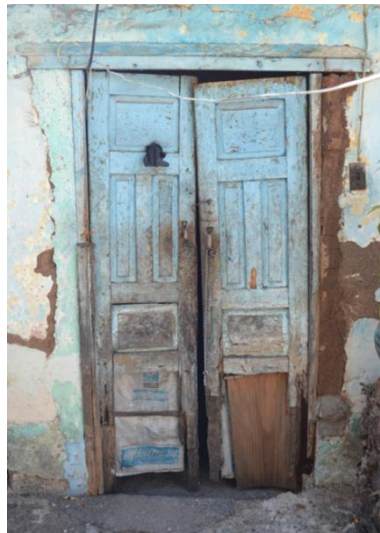
Fotografía 111: Vista de una puerta, muestra de la carpintería del sitio.

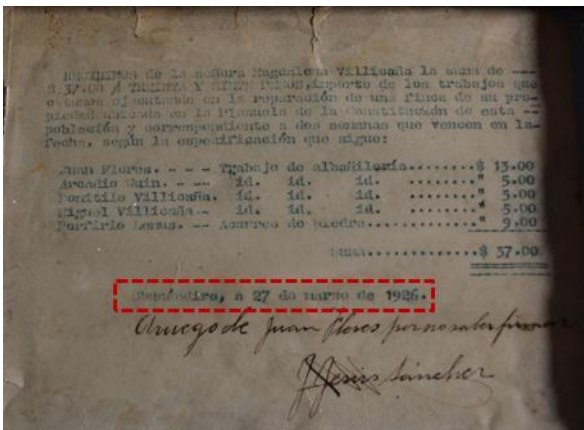
Fotografía 113: Documento en que se aprecia la fecha del 27 de marzo de 1926, en la que la señora Magdalena Villicaña pagaba el coste de \$37 pesos por obras de reparación en su finca ubicada en la calle de Epitacio Huerta N° 378, ubicada a cuatro puertas de la vivienda del proyecto.

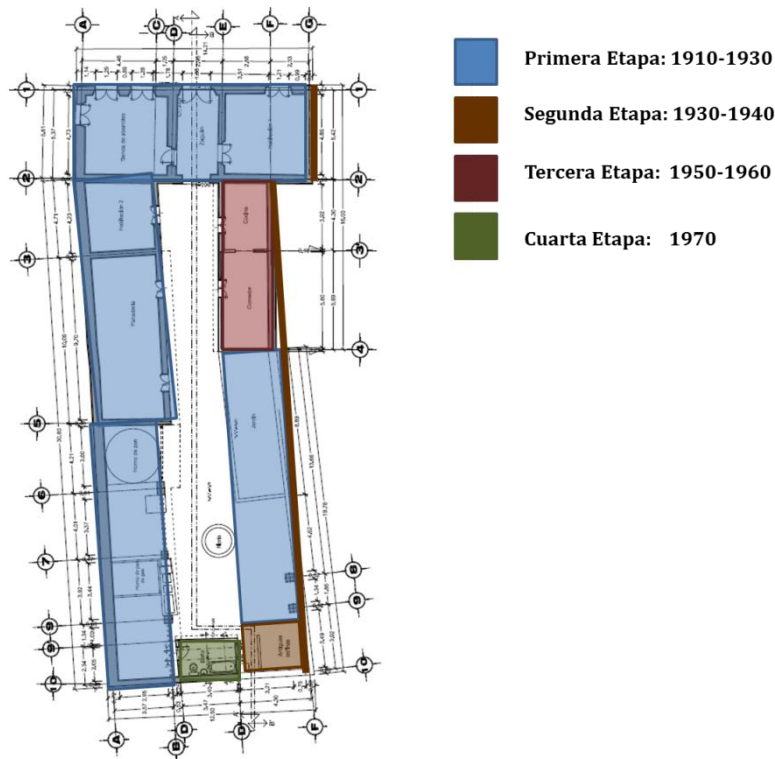
“Hacer la diagnosis de un edificio es un arte. Verificar las causas de las lesiones de los edificios es una ciencia”

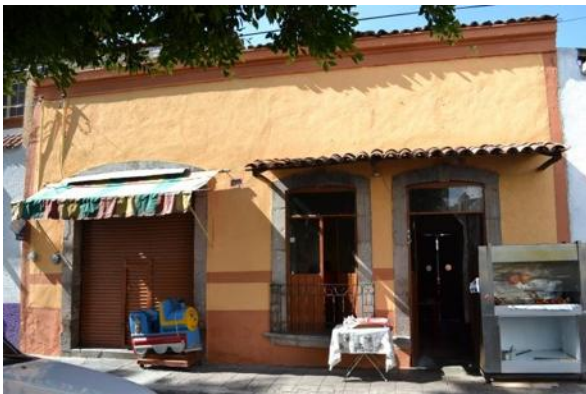
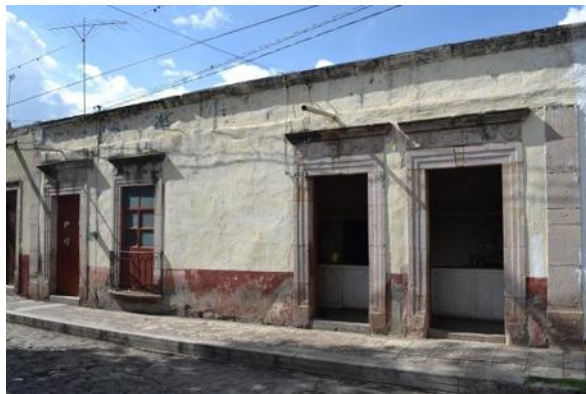
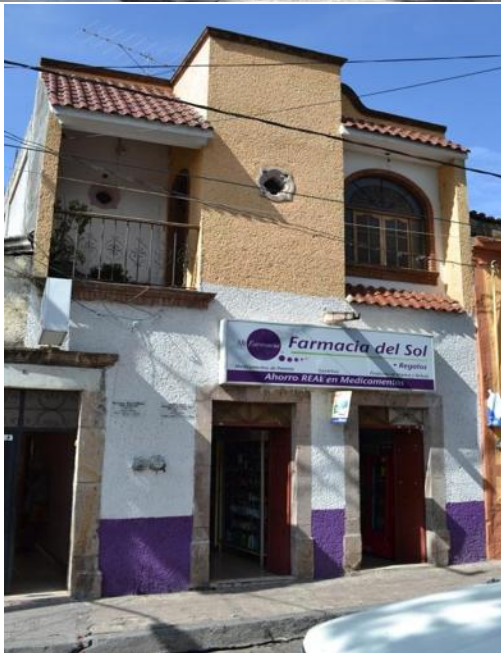
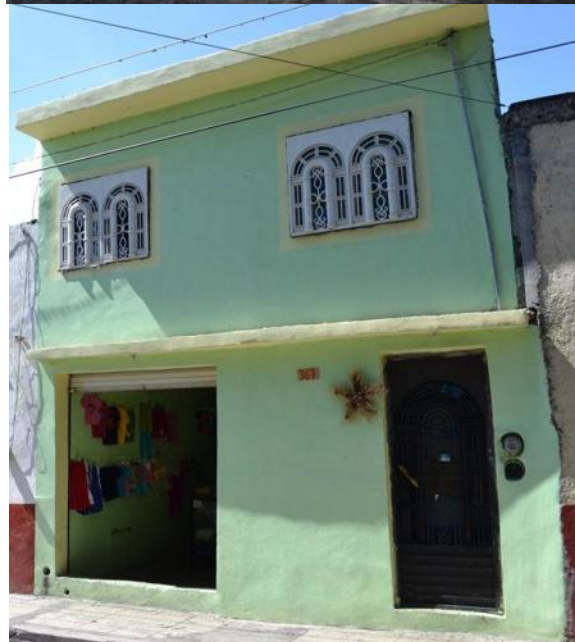
Fotografías 117, 118, 119 y 120: Vista de las fachadas de cuatro inmuebles vecinos ubicados en la calle Epitacio Huerta, los dos primeros de un solo nivel pero con grados de integridad distintos y otros dos sumamente alterados, con un segundo nivel agregado y mórfica y cromática que irrumpen violentamente en el equilibrio de la imagen urbana.

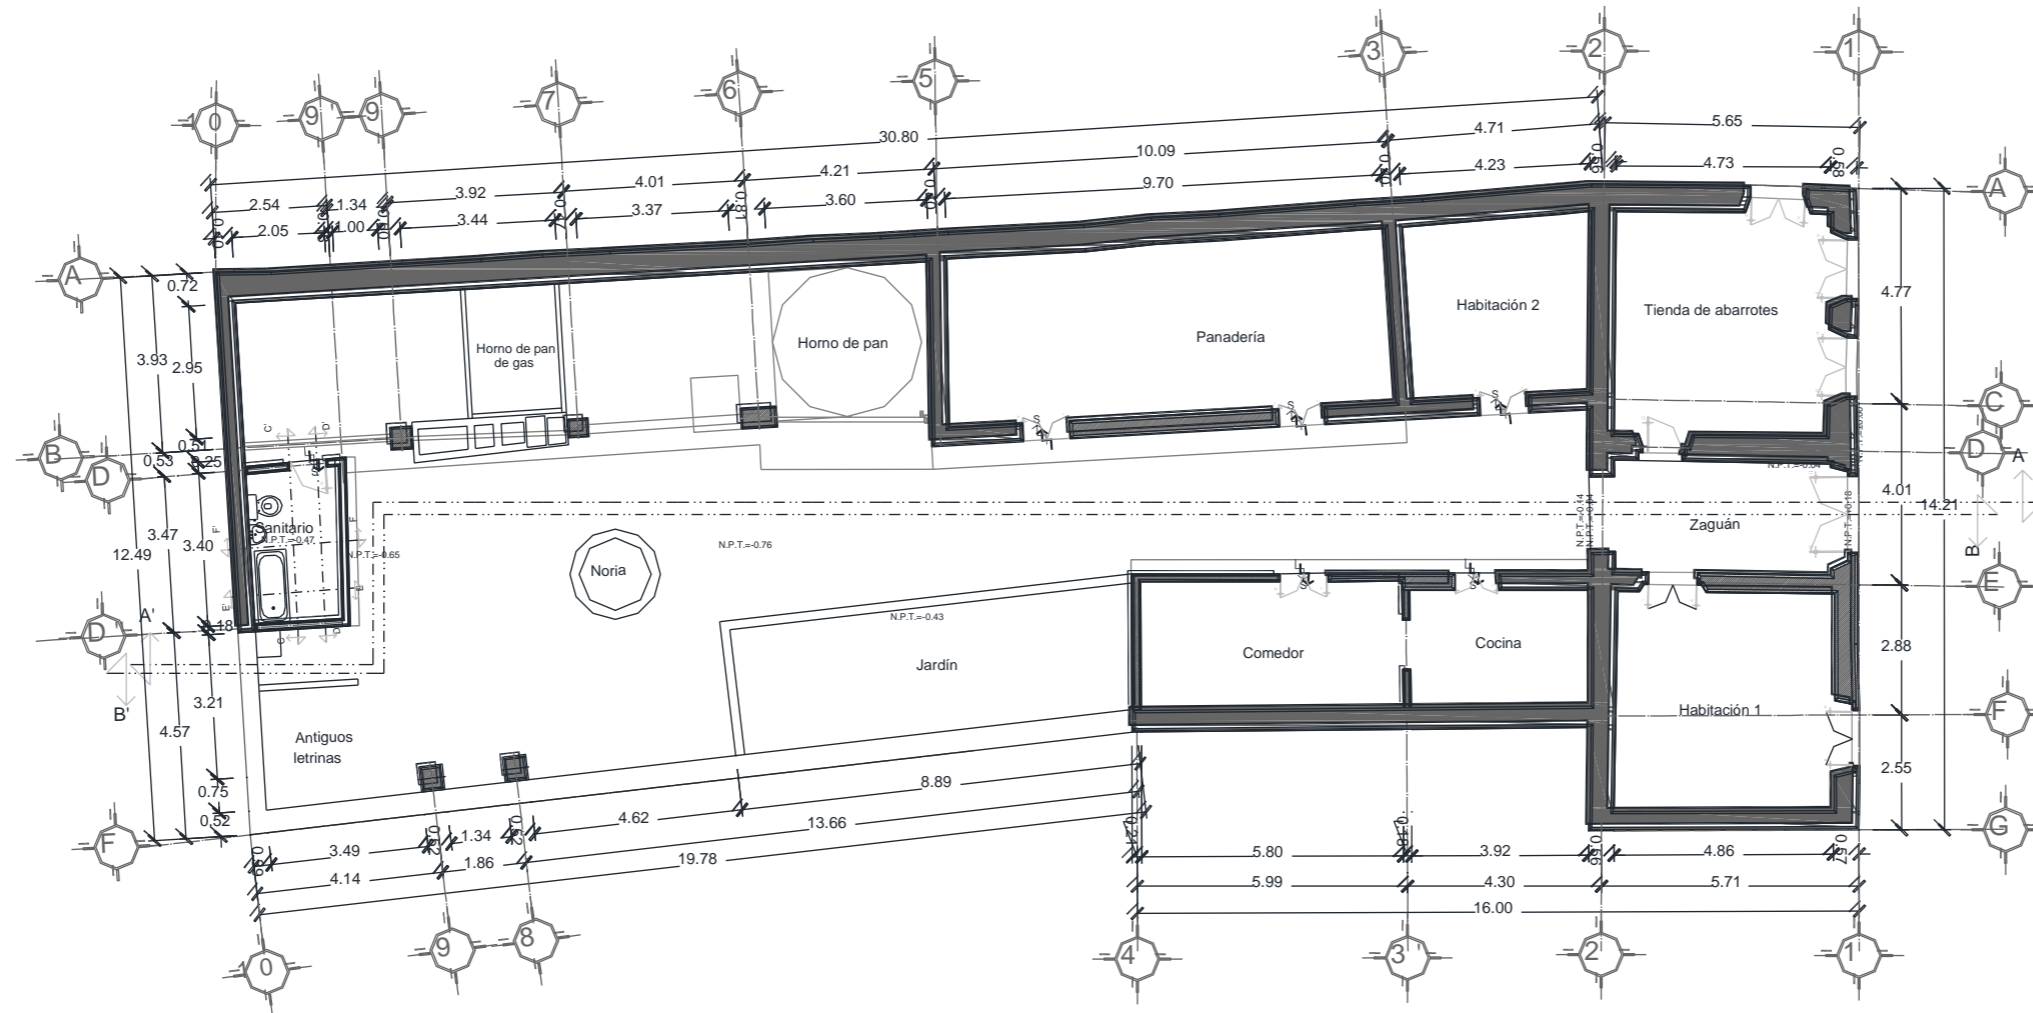
CROQUIS DE LOCALIZACION

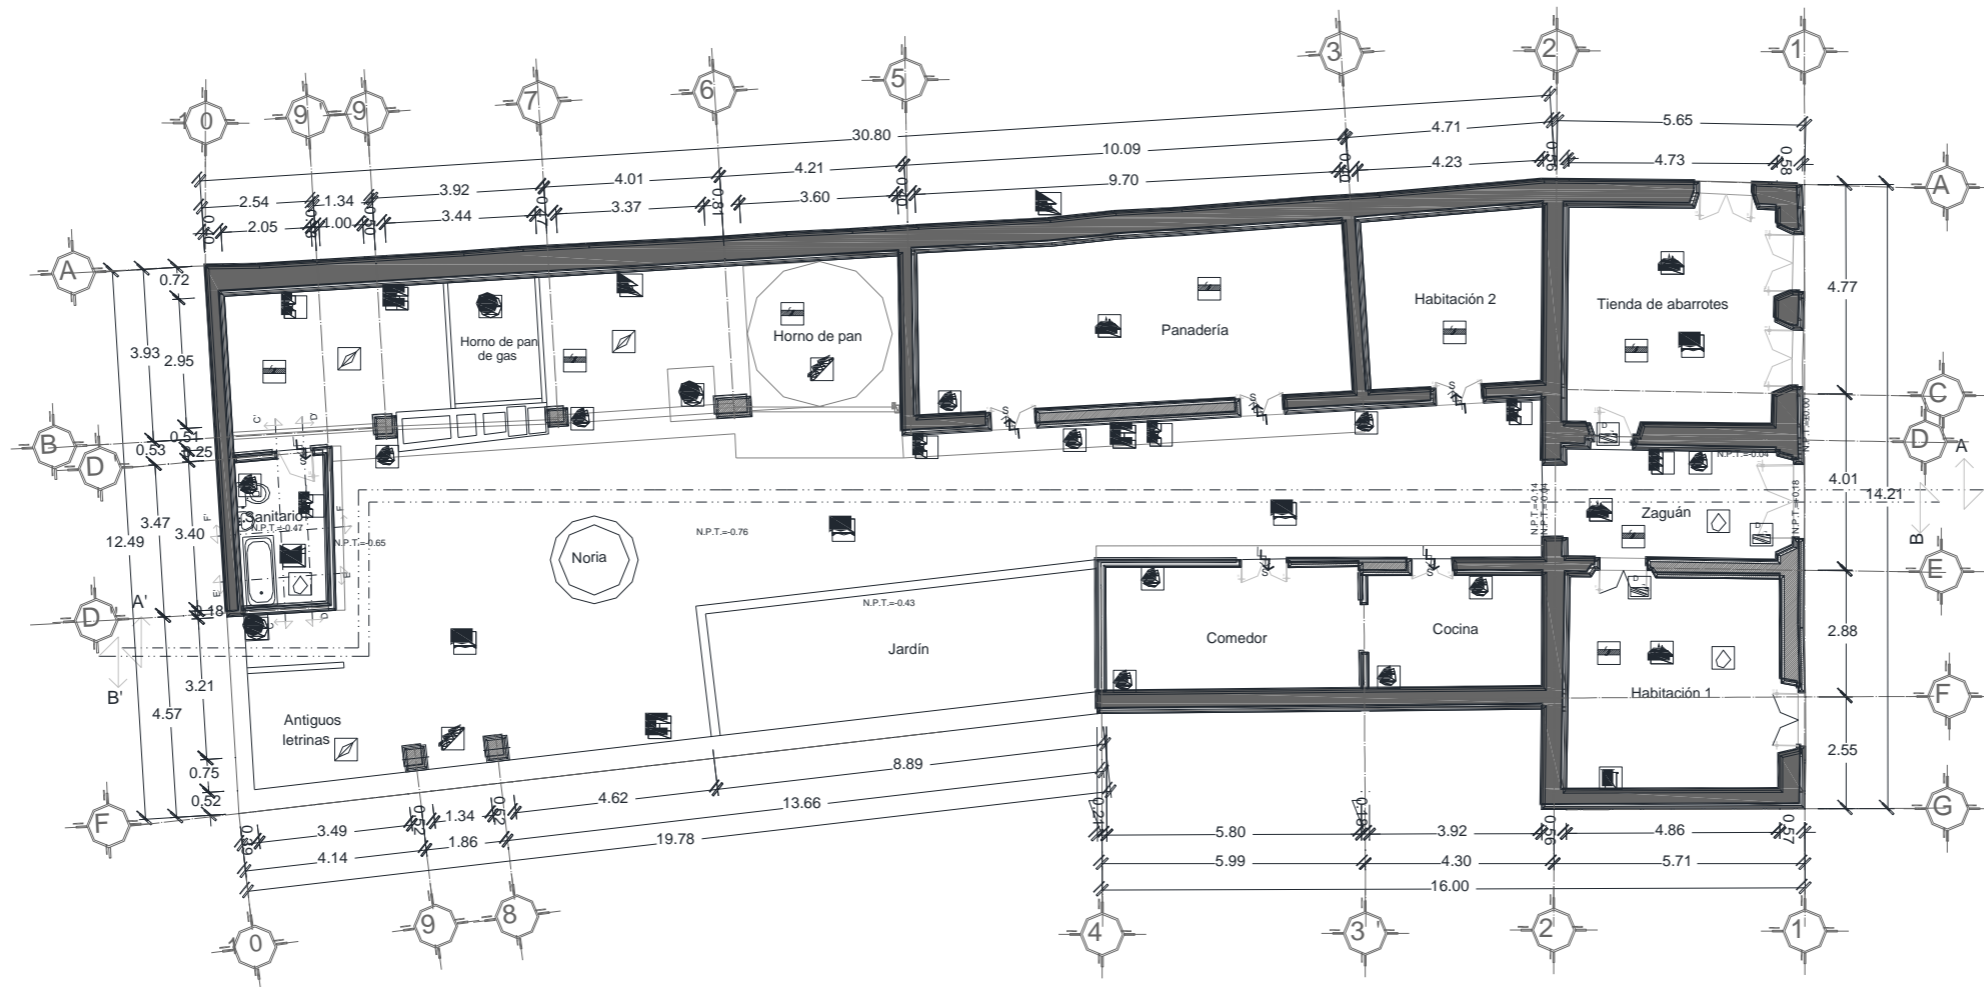
SIMBOLOGÍA DE DETERIOROS

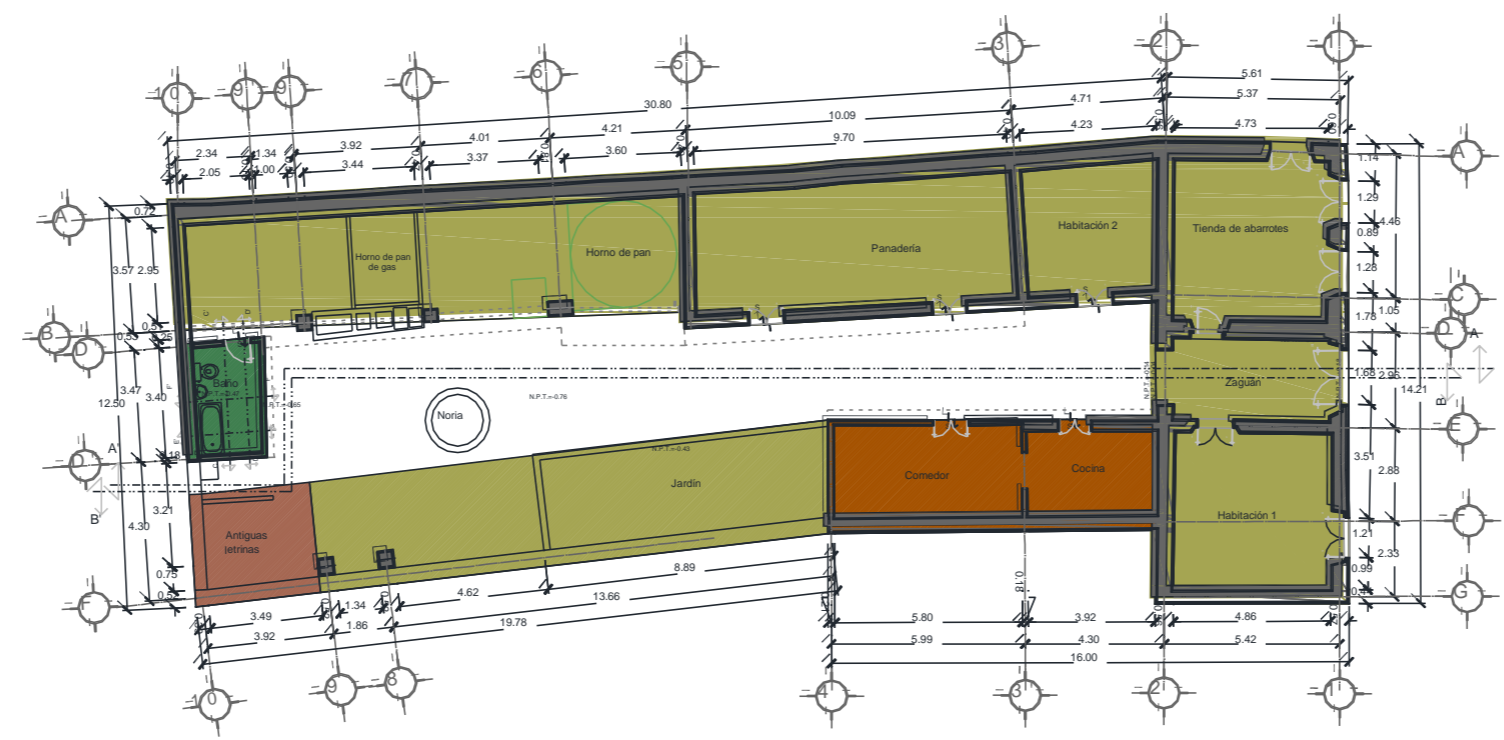
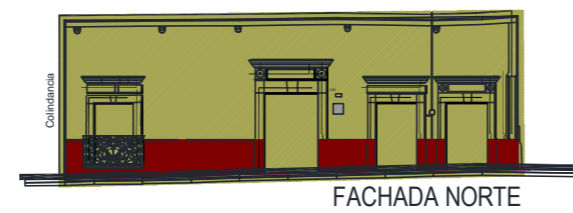
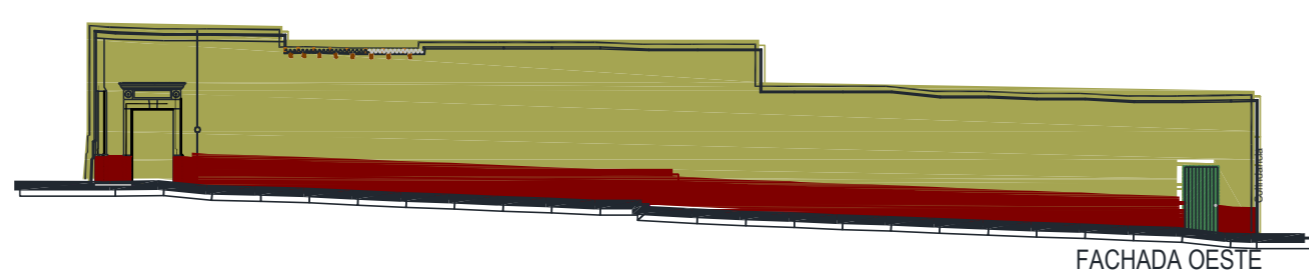
0.0 0.5 1.0 1.5 2.0 2.5 3.0 3.5 4.0 4.5 5.0
