Universidad Michoacana de San Nicolás de Hidalgo

**FACULTAD DE ARQUITECTURA**

**LA TRANSFORMACIÓN DE LA VIVIENDA  
PURÉPECHA EN LA COMUNIDAD DE STA.  
CRUZ TANACO.**

Registro fotografico de transformaciones  
estructurales y materiales de la vivienda  
Purepecha.

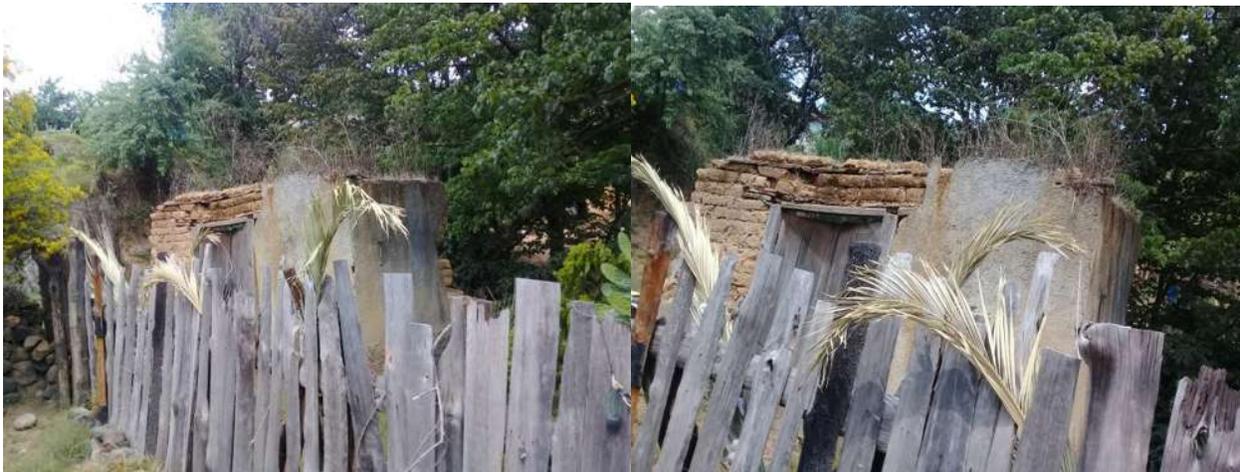
**IMAGEN 18.-** Abandono de vivienda tradicional, por propietarios en Santa Cruz Tanaco.

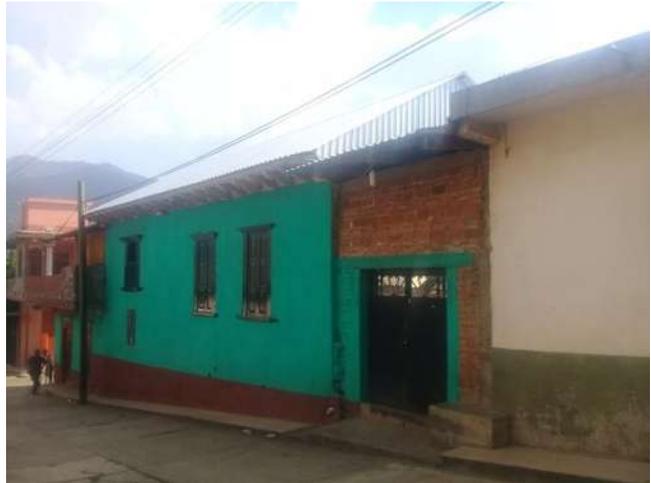
Las intervenciones en las cubiertas son muy notorias en Tanaco un ejemplo de ello es una vivienda ubicada en la calle Benito Juárez esquina con 18 de Marzo, en donde se realizó el retiro de teja de barro y se colocó lámina galvanizada y en lugar de viguerías se colocaron montenes de acero, esta construcción tradicional se encuentra en buen estado, solo se ha sustituido la teja y la madera que se encontraba en estado de deterioro. (Imagen 20)

**IMAGEN 20.-** Intervención de Vivienda tradicional en la cubierta, en Santa Cruz Tanaco.

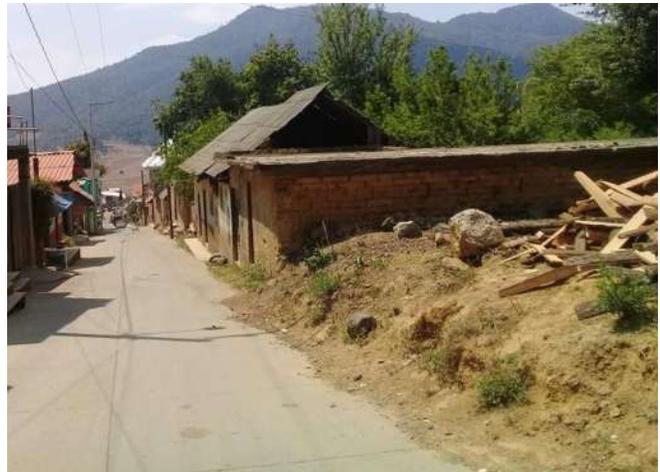
En otro de los casos similares de intervención en cubierta, es con la colocación de losa debido a la escases de madera por lo que las viviendas tradicionales de adobe son intervenidas. A este tipo de intervenciones Catherine R. Ettinger le llama “injertos”, en donde el constructor inserta un nuevo material en la vivienda tradicional.<sup>53</sup> (Imagen 21)

**IMAGEN 21.-** Vivienda intervenida en cubierta a manera de injerto.

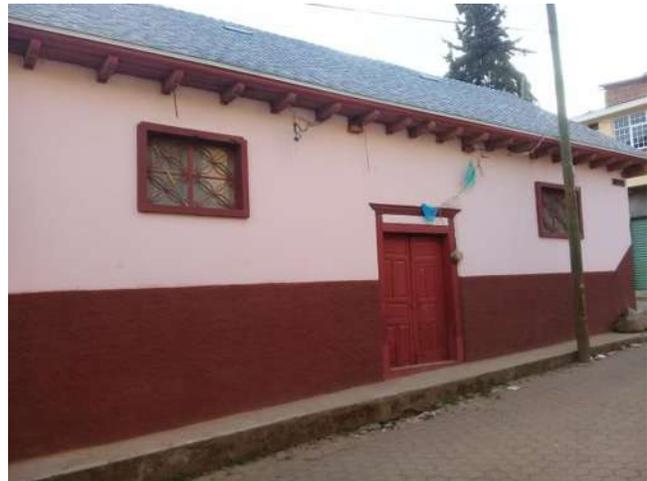
**IMAGEN 29.-** Sustitución de material industrializado (teja) en cubierta.

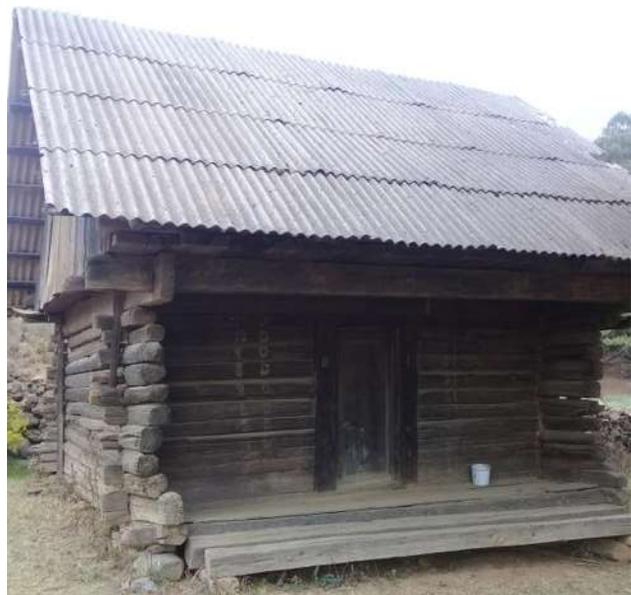
**IMAGEN 30.-** La falta de tejamanil ha obligado a la colocación de teja de asbesto en la cubierta de la troje. Santa Cruz Tanaco.

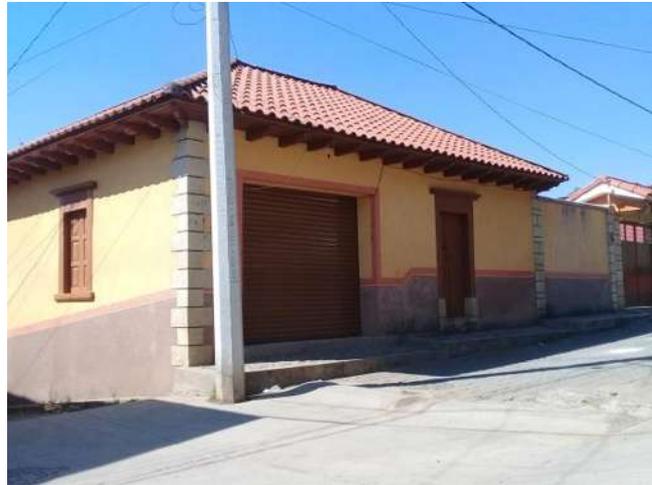
El deterioro de materiales tradicionales en la vivienda de Santa Cruz Tanaco ha sido visible, pero también ha sido desvalorado. El aprecio hacia otros materiales no regionales hace menospreciar al adobe como material tradicional de construcción. Viviendas de adobe que han sido recubiertas con materiales que aparenten otros materiales, el fin es que no parezca que es de adobe. El propietario desea darle un toque de modernidad a su vivienda tradicional, La aplicación de recubrimientos elaborados con base en cemento es una de las maneras más comunes de cubrir el material tradicional, aunque resulta ser una solución poco satisfactoria por la deficiente adherencia del nuevo material a la fábrica de tierra.<sup>61</sup> Ejemplo del toque de modernidad. (Imagen 31)

**IMAGEN 31.-** Vivienda con muros de adobe, recubierto con cemento. Santa Cruz Tanaco.

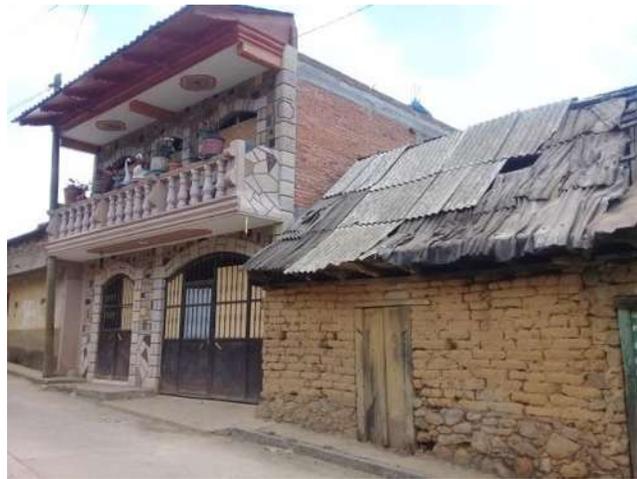
El ejemplo en esta la vivienda, muestra el deterioro del adobe y la cubierta, aquí se puede demostrar la falta de material tradicional como la madera y una falta de saberes para el mantenimiento con adobe. Así como esta vivienda existen una gran cantidad en estado de deterioro en la comunidad. (Imagen 32)

**IMAGEN 32.-** Deterioro de Materiales en la vivienda Vernácula. Santa Cruz Tanaco

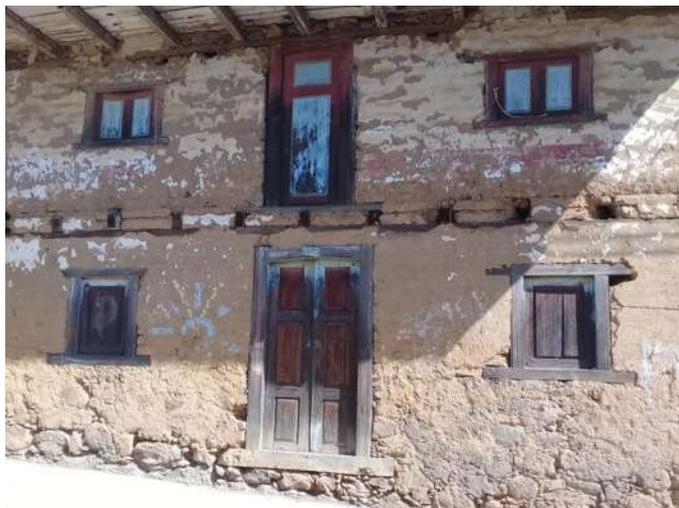
En la actualidad la industrialización de los procesos y materiales constructivos ha impactado a tradiciones constructivas muy diversas, haciendo que los materiales contemporáneos no únicamente sean más económicos, sino también, en muchas ocasiones, la única opción. Las viviendas tradicionales que aún prevalecen en la comunidad son las de adobe, algunas en buen estado de conservación muchas otras en deterioro, y otras en ruinas ya casi a punto de desaparecer. (Imagen 33)

**IMAGEN 33.-** Viviendas Tradicional, y el deterioro de sus materiales. Santa Cruz Tanaco, Barrio de San Antonio.

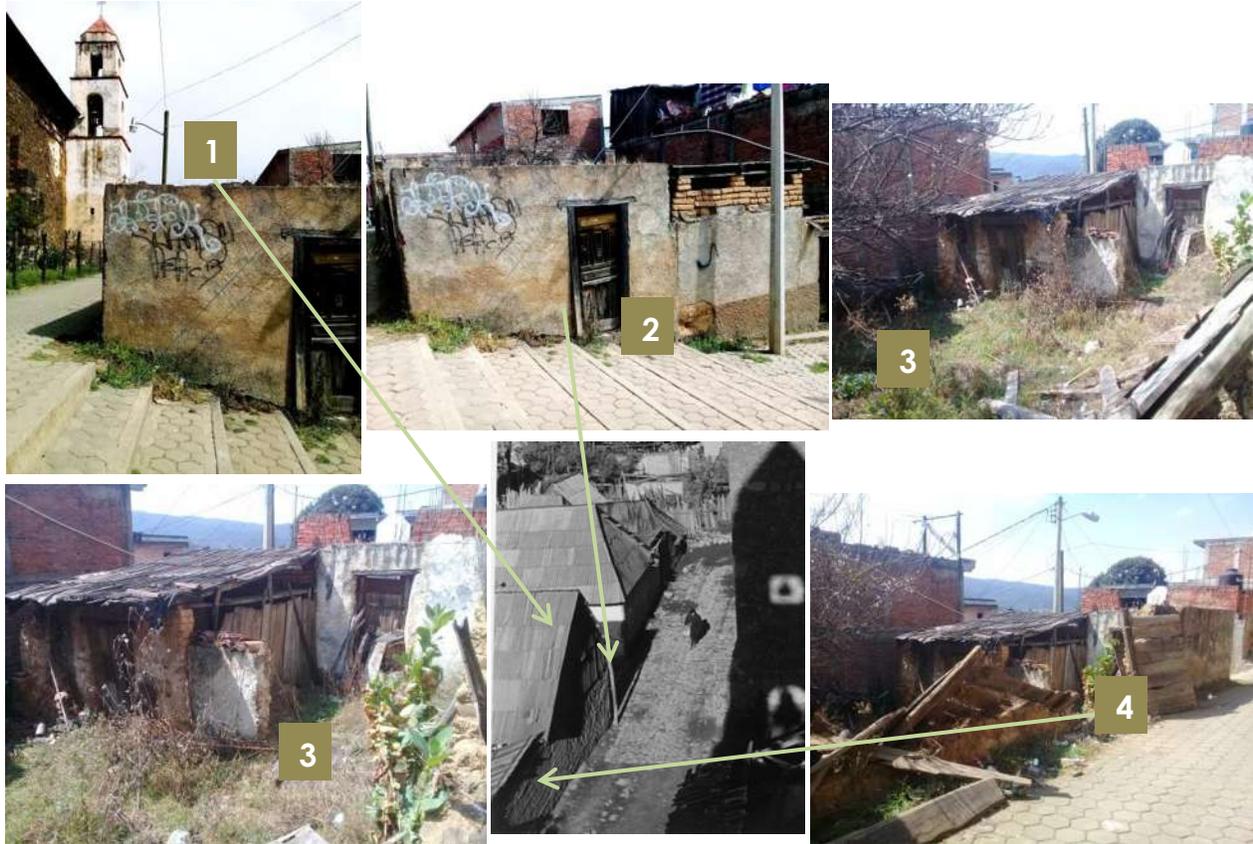
**IMAGEN 53.-** Vivienda tradicional transformada (vivienda 7).

La vivienda tradicional se encuentra en deterioro y abandono total, la falta de valoración a este tipo de arquitectura y a la falta de materiales tradicionales para su mantenimiento, la construcción se encuentra en deterioro crítico, a punto de su destrucción total. Sus transformaciones en toda la vivienda son visibles, la cimentación, muros y la cerca que delimitaba el predio, así como la cubierta se encuentran en ruinas. La imagen tomada del año de 1970 deja ver la cubierta de tejamanil que ahora ha desaparecido improvisando una parte de la cubierta con lámina de cartón. La transformación de esta vivienda es de gran dimensión:

1. Destrucción total de la cubierta.
2. Deterioro de Puerta y cerramiento horizontal, y enjarre de concreto en muros.
3. Destrucción y deterioro de muros de adobe en el interior de la vivienda.
4. Destrucción de barda de adobe, y la destrucción del tejaban.

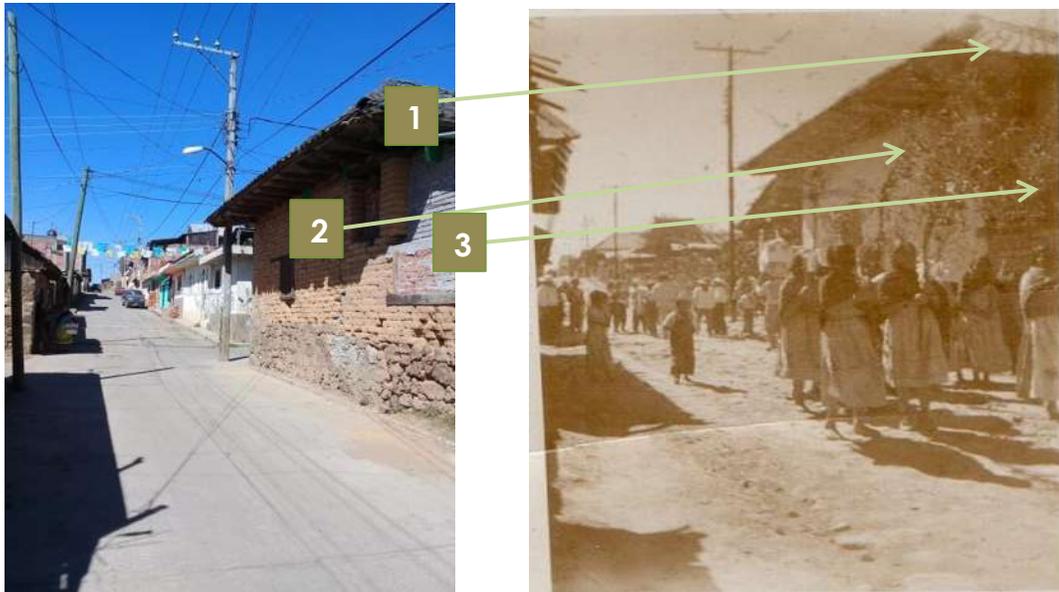
**IMAGEN 55.-** "transformación de vivienda tradicional" (vivienda 8).

En este caso, no se encuentra mucha transformación únicamente en los muros, el desprendimiento del enjarre de lodo y la pintura blanca de cal, la inserción a manera de injerto objetos estructurales como muro de tabiquillo y de tabique para delimitar el área. Lo notorio en esta construcción es el deterioro de materiales por la falta de mantenimiento, el dueño de la vivienda, plantea: "Tenemos el deseo de conservar el inmueble, estoy consciente del valor histórico que tiene, pero requerimos información para intervenir sobre la construcción y para no afectar elementos estructurales y podamos dañarla".<sup>67</sup> Los cambios generados en la vivienda son;
