Facultad de Arquitectura.

TESIS

**PROPUESTA URBANA  
PARA LA  
ACCESIBILIDAD AL  
ASILO HOGAR DEL  
CRISTO ABANDONADO  
"PAZ Y BIEN" EN LA  
COLONIA JUAREZ.**

MORELIA, MICHOACÁN, AGOSTO DE 2018

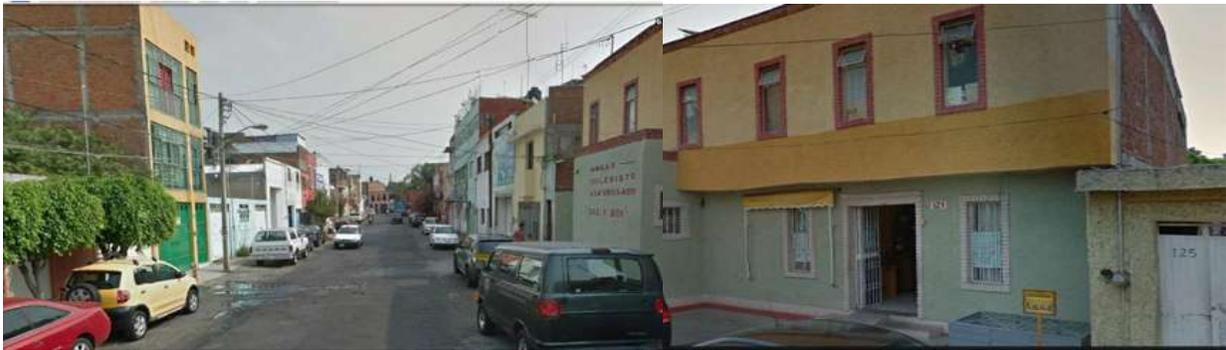
Imagen 15. Imagen de la calle con acceso al asilo, calle Ocampo. Marzo 2018. Fuente: Autor.

Como se puede observar en las imágenes anteriores, la principal calle de acceso al asilo se encuentra en doble sentido vehicular lo cual es un peligro para las personas de la tercera edad, como así mismo las vialidades deterioradas, y la falta de estacionamiento para el acceso al asilo.

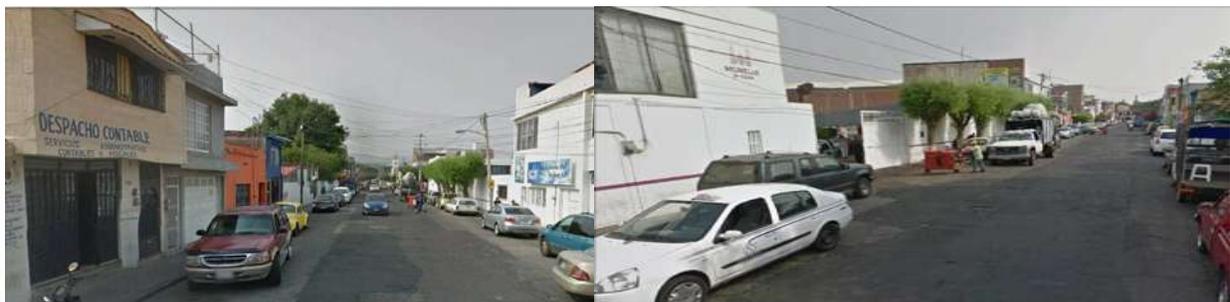
Imagen 16. Imagen de accesibilidad al asilo, entre las calles Zamora y Ocampo. Marzo 2018. Fuente: Autor.

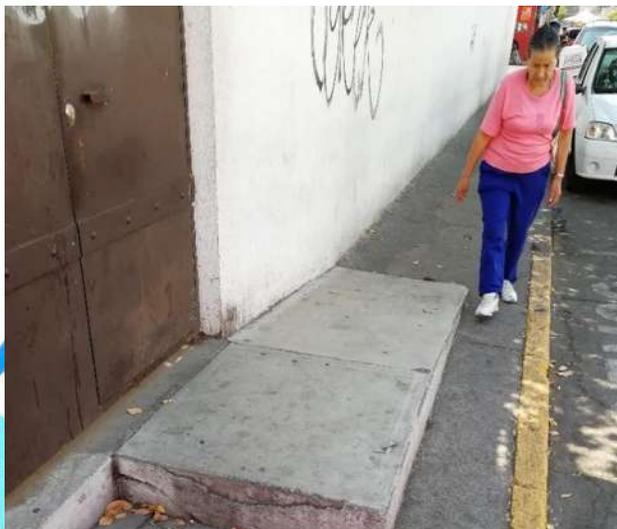
Imagen 26. Imagen de obstrucción en la accesibilidad del asilo, calle Ocampo, Marzo 2018. Fuente: Autor.

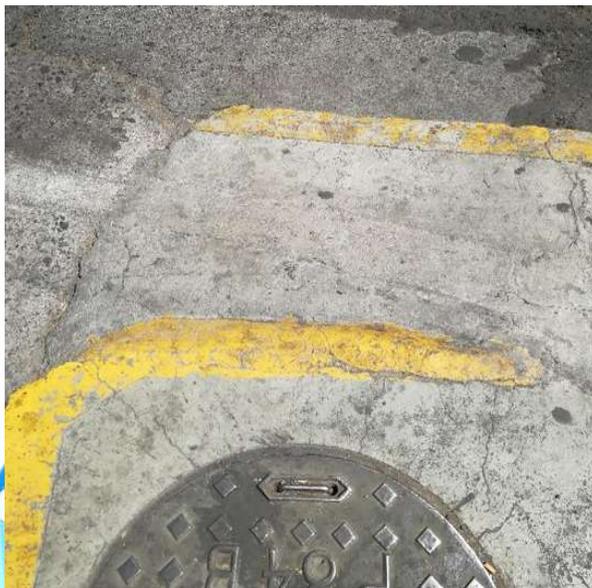
Imagen 28. Imagen de obstrucción en la accesibilidad al asilo, calle Manuel Muñiz. Marzo 2018. Fuente: Autor.

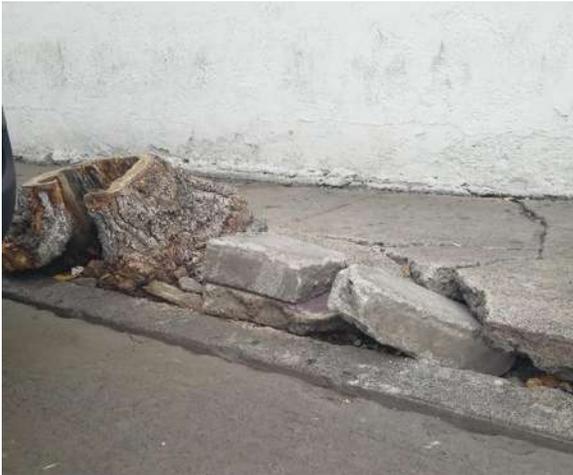
Imagen 29. Imagen de obstrucción por vegetación, calle Ocampo. Marzo 2018. Fuente: Autor.

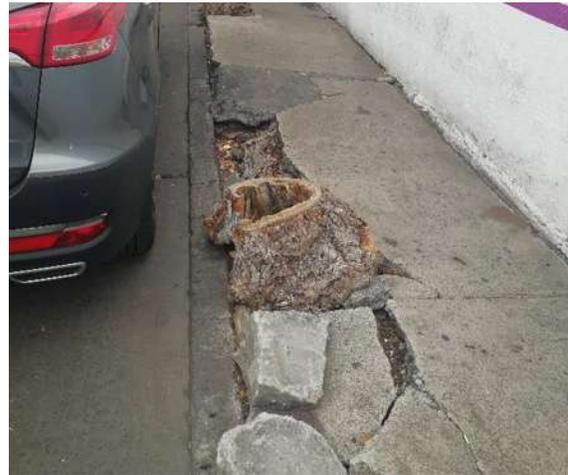
Imagen 30. Imagen de obstrucción por vegetación, calle Ocampo. Marzo 2018. Fuente: Autor.

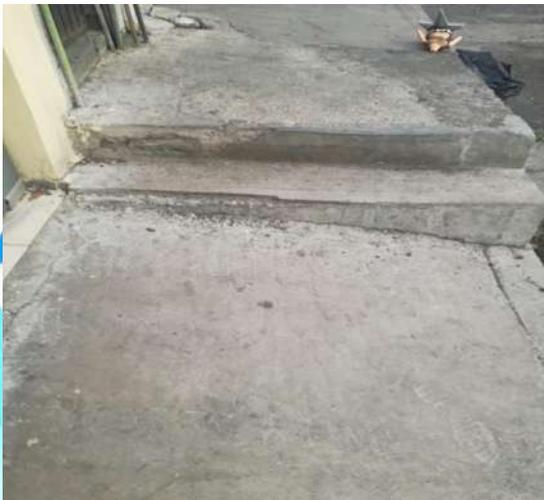
Imagen 31. Imagen de desniveles en accesibilidad al asilo, calle Ocampo. Marzo 2018. Fuente: Autor.

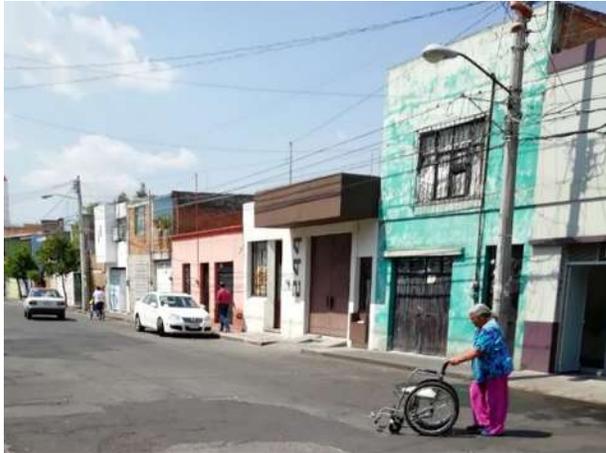
También otra problemática que se pudo observar es que en las vialidades secundarias no toda la luminaria se encuentra funcionando, por lo cual en la noche es una zona altamente riesgosa dada la ubicación dentro de la ciudad.

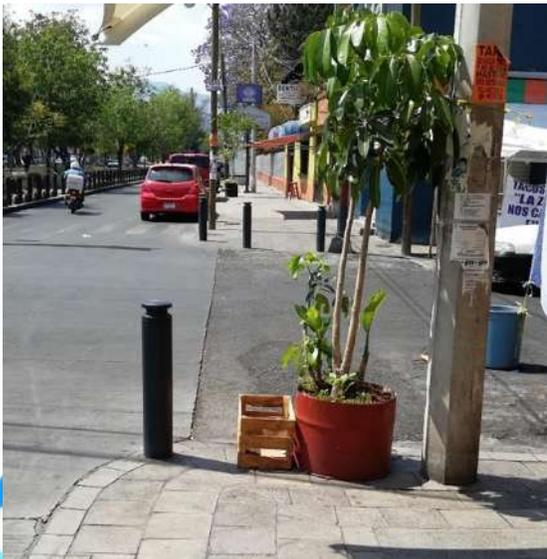
Imagen 33. Imagen de obstrucción en las bahías de ascenso y descenso en la calle Calzada Juárez. Marzo 2018. Fuente: Autor.

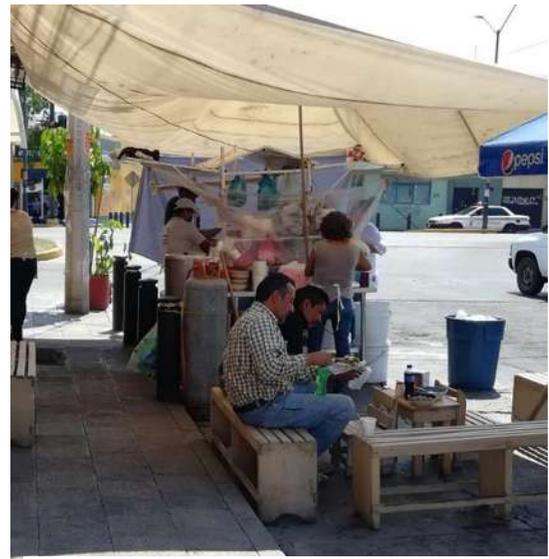
Imagen 34. Imagen de obstrucción en los cruces peatonales en la calle Calzada Juárez. Marzo 2018. Fuente: Autor.

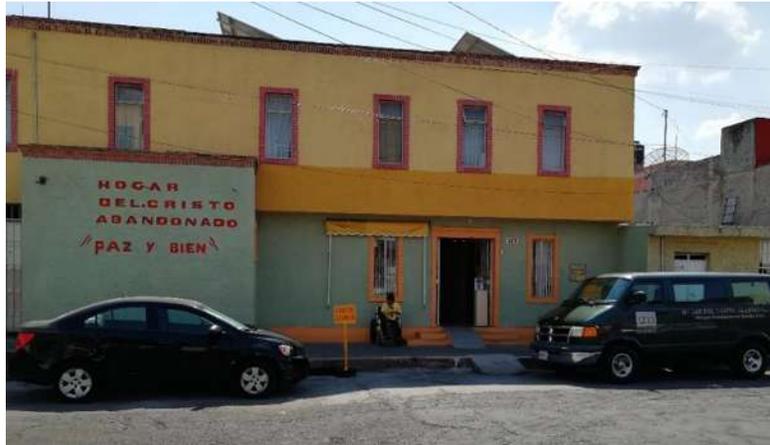
Imagen 35. Imagen del asilo con obstrucciones en su acceso. Marzo 2018.  
Fuente: Autor.

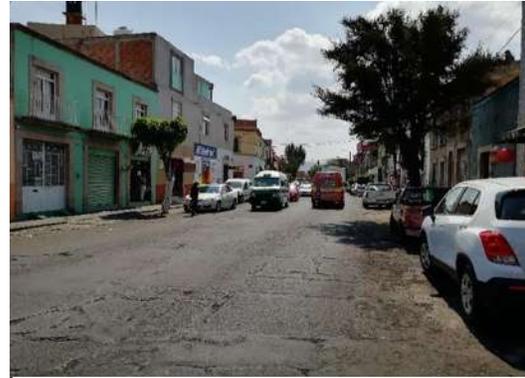
Imagen 46. Imagen de estado actual de las vialidades en la calle Manuel Muñiz. Marzo 2018. Fuente: Autor.

Como se pudo observar en las imágenes anteriores, las vías secundarias están en extremo deterioradas lo cual produce una zona poco transitable para las personas de la tercera edad y a esto sumándole el riesgo por ser de doble sentido vial, por el hecho de que la mayoría usa bastón o silla de ruedas por alguna dificultad física. Las calles resultan afectadas en el hecho de que se reduce su espacio por los postes y vegetación que se encuentra y por las rampas o bordes que los vecinos tienen afuera de sus casas.

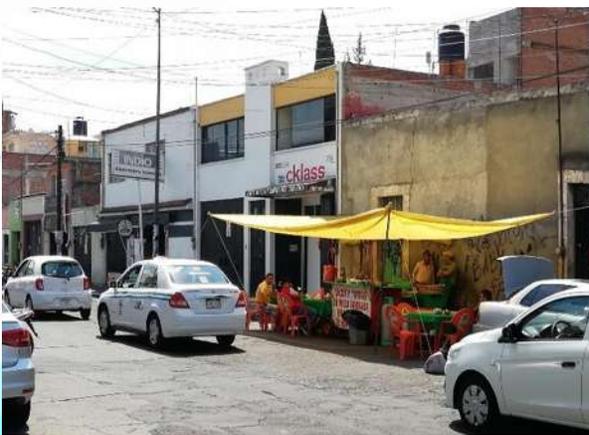
Imagen 47. Imagen de problemática de obstrucción por comercio ambulante en calle Zamora. Marzo 2018. Fuente: Autor.

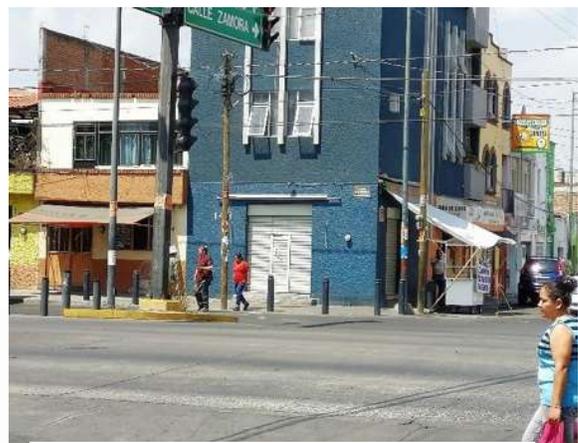
Imagen 48. Imagen de problemática en obstrucción en banquetas por comercio ambulante en la calzada Juárez. Marzo 2018. Fuente: Autor.

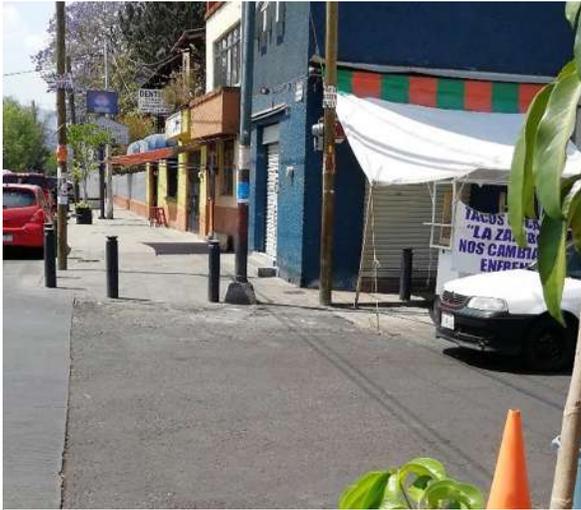
Imagen 49. Imagen de problemática de obstrucción por postes de servicio público, en la calle Zamora. Marzo 2018. Fuente: Autor.

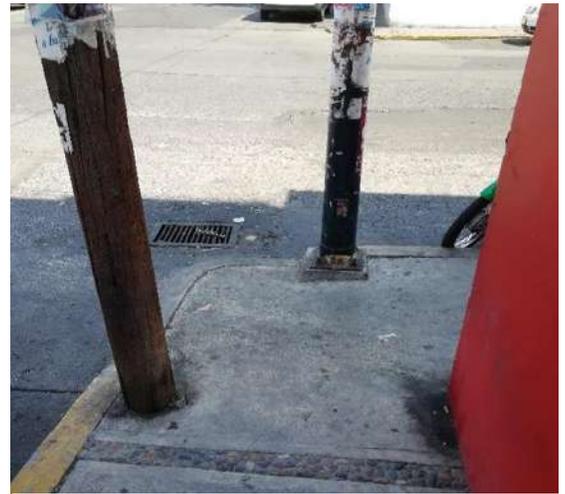
Imagen 50. Imagen de problemática por falta de bahías de ascenso y descenso en la calle Ocampo. Marzo 2018. Fuente: Autor.

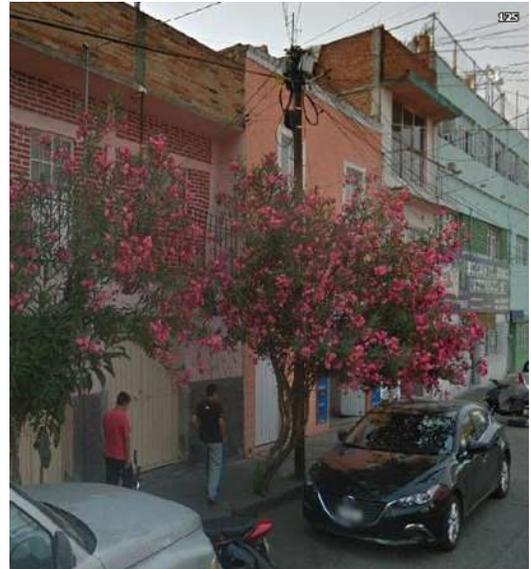
Imagen 53. Imagen de reducción de banquetas por alumbrado público y vegetación. Junio 2018. Fuente: Autor.

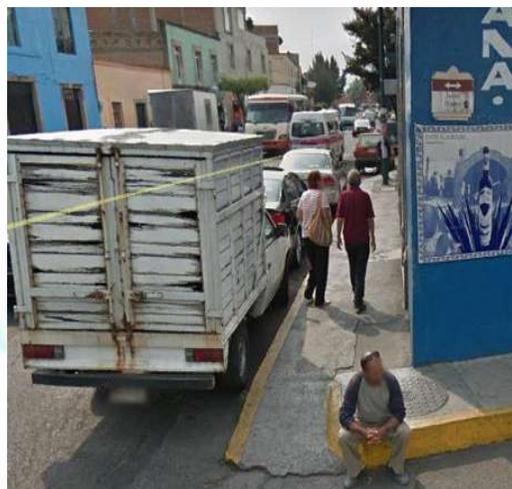
Imagen 54. Imagen de bahía de ascenso y descenso no óptima. Junio 2018. Fuente: Autor.
