Imagen urbana y el uso de las azoteas en el centro
histórico de Morelia, México.

Tesis

Nimsi Marisol Reyes Carlon

Morelia Michoacán, diciembre 2020

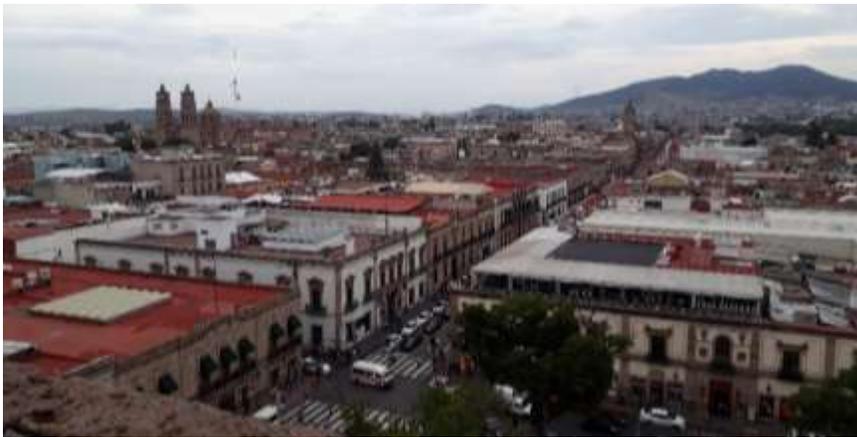
Ilustración 2: Tomada desde la torre noreste de la catedral de Morelia; al cambiar la perspectiva visual se entiende más sobre el tema ya que el uso de las azoteas es muy evidente podemos apreciar lo en esta fotografía (Tomada por la autora 04/Oct/2019).

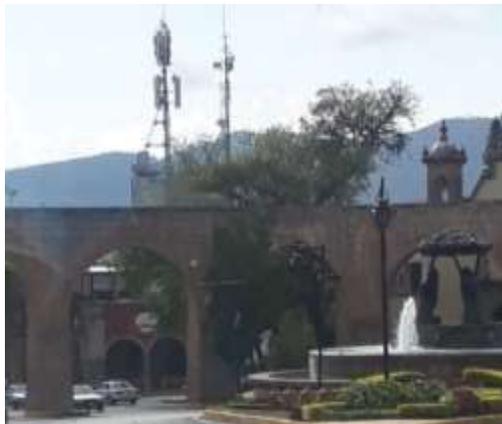
1. Daño a la Imagen Urbana de la Zona (Ver Ilustración 4).
2. Daño al propio edificio (Ver Ilustración 5), ya que el sistema constructivo que las edificaciones tienen, no está diseñado para soportar el peso de una estructura adicional, misma que puede generar un riesgo para los usuarios.

Ilustración 4: Fuente las Tarazas, ubicada en la Av. Acueducto, ciudad de Morelia; esta imagen nos hace evidente la alteración de la imagen urbana, la fuente de las Tarazas es espacio cultural que se ve alterado por las antenas que se encuentran sobre la azotea de un predio ubicado en calle Revillagigedo (Tomada por la autora 11/Jul/2020).

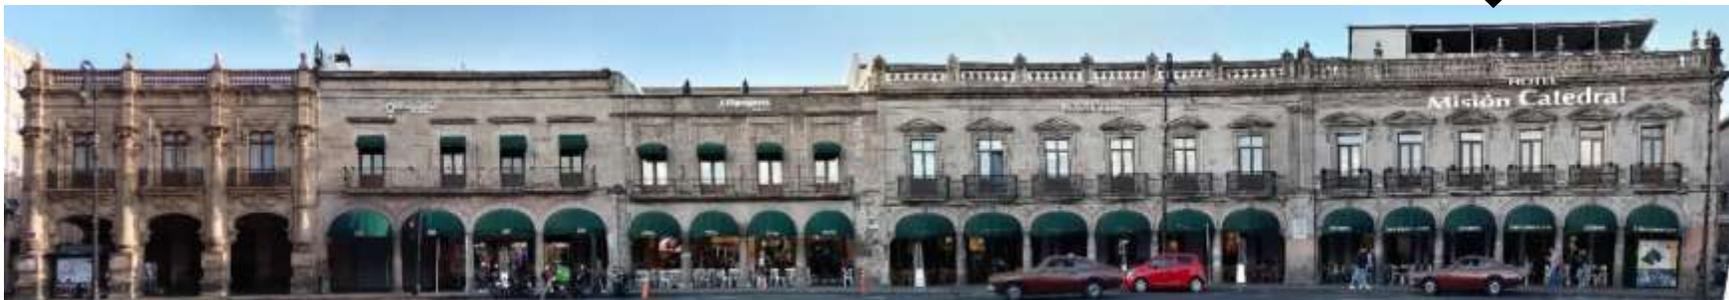
Ilustración 95: Larguillo de la manzana 6 entorno al Monumento Histórico de Catedral; clave de ficha Hc - 06, ubicada en el centro histórico de la ciudad de Morelia; fachada del predio (marcado con una flecha de color negro) en contraste con el entorno (por la autora 22/Mar/2020).

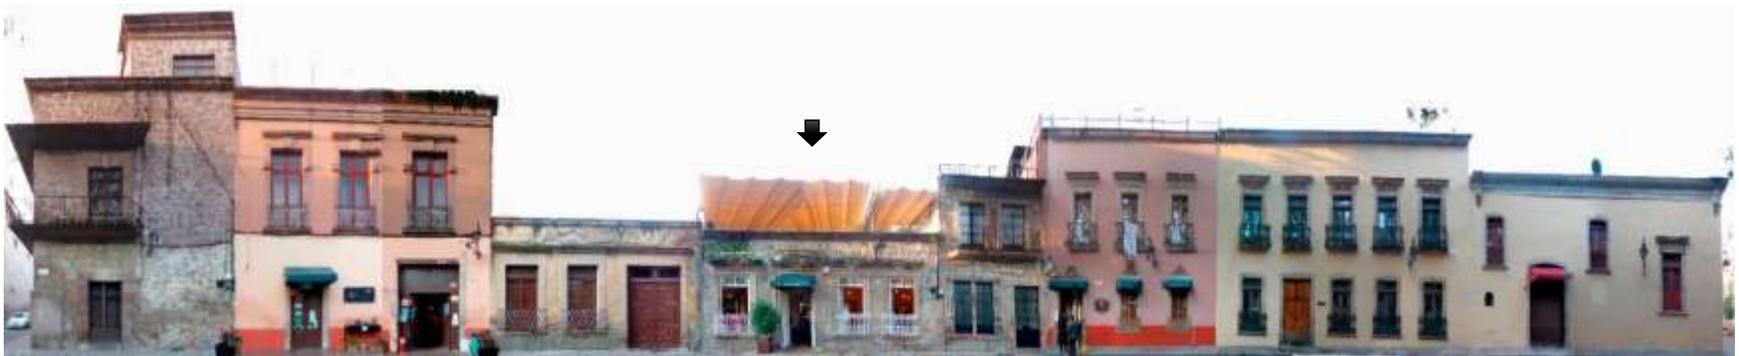
Ilustración 99: Larguillo de la manzana 3 entorno al Monumento Histórico de la plaza de las rosas; clave de ficha Hr-03, ubicada en el centro histórico de la ciudad de Morelia; fachada del predio (marcado con una flecha de color negro) en contraste con el entorno (por la autora 14/Ags/2020).

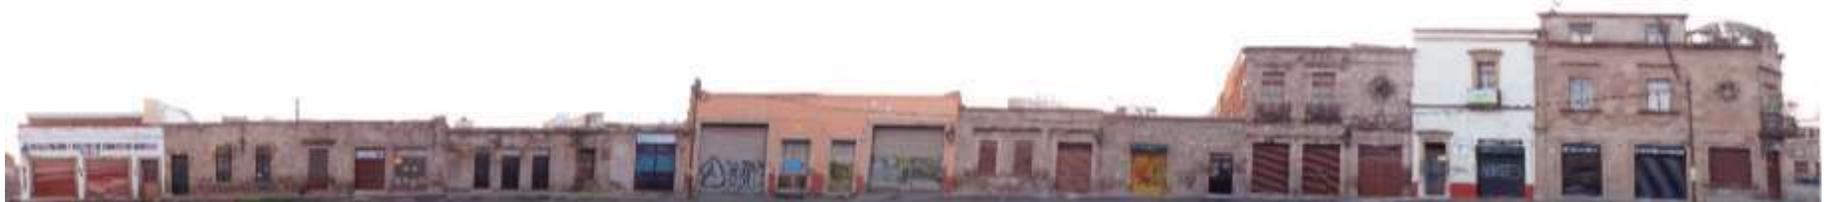
Ilustración 102: Larguillo de la manzana 8 entorno al Monumento Histórico del ex convento del Carmen; clave de ficha Hm - 08, ubicada en el centro histórico de la ciudad de Morelia; fachada del predio (marcado con una flecha de color negro) en contraste con el entorno (por la autora 14/Ags/2020)

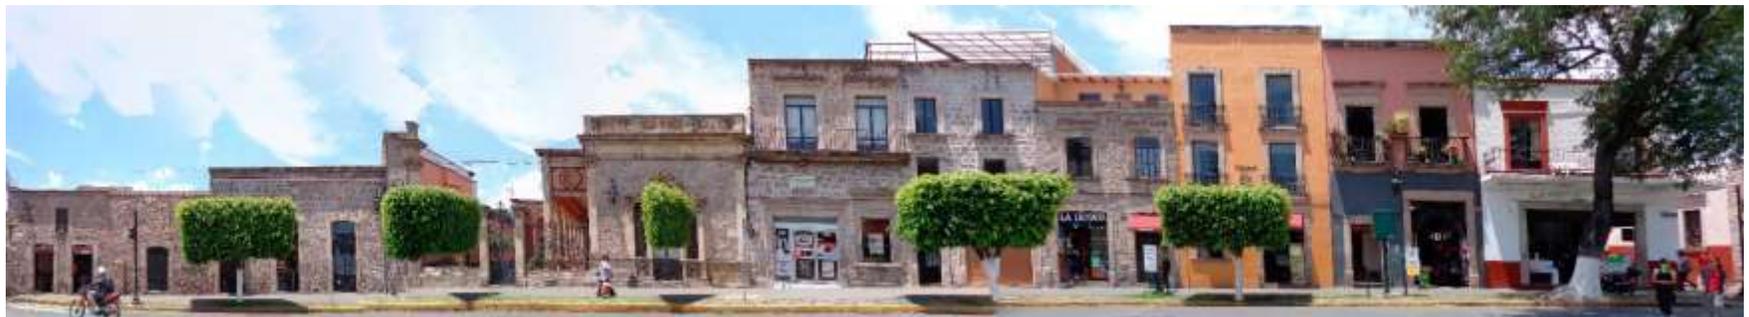
Ilustración 105: Larguillo de la manzana 6 entorno al Monumento Histórico de la plaza de Villalongín; clave de ficha Hv - 06a, ubicada en el centro histórico de la ciudad de Morelia; fachada del predio marcado con una flecha de color negro) en contraste con el entorno (por la autora 26/Jul/2020)

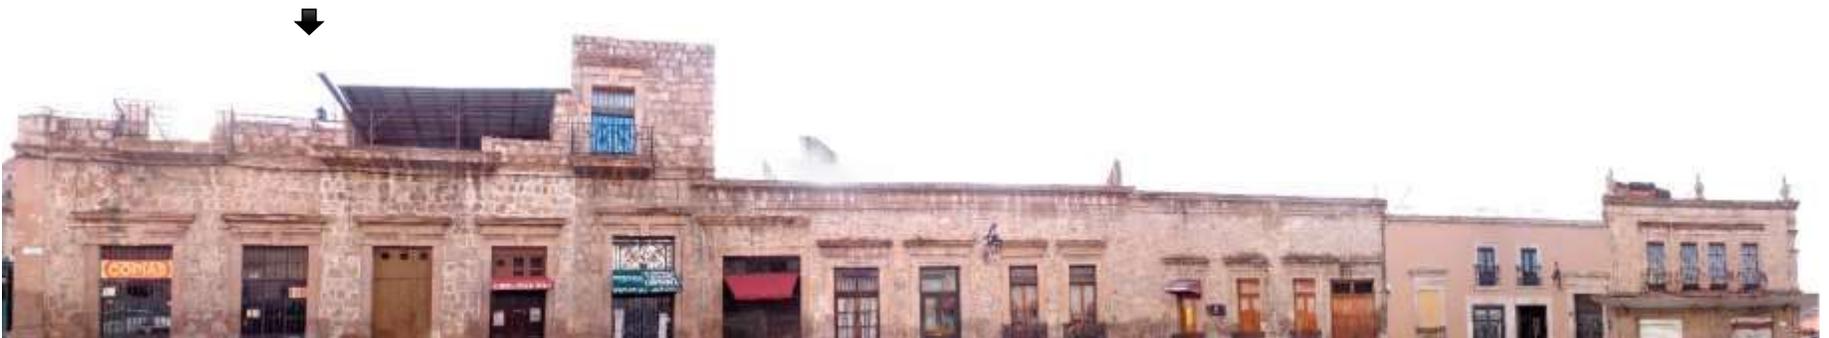
Ilustración 108: Larguillo de la manzana 2 entorno al Monumento Histórico del templo de San Agustín; clave de ficha Hs -02b, ubicada en el centro histórico de la ciudad de Morelia; fachada del predio marcado con una flecha de color negro en contraste con el entorno (por la autora 08/Ags/2020)

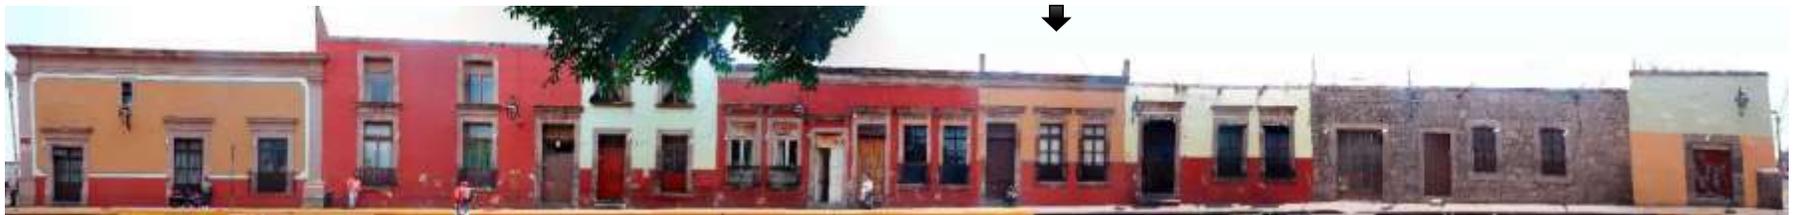
Ilustración 114: Larguillo de la manzana 1 en el barrio de San José clave de ficha Bj - 01, en el centro histórico de la ciudad de Morelia; fachada del predio (marcado con una flecha de color negro) en contraste con el entorno (por la autora 10/May/2020).

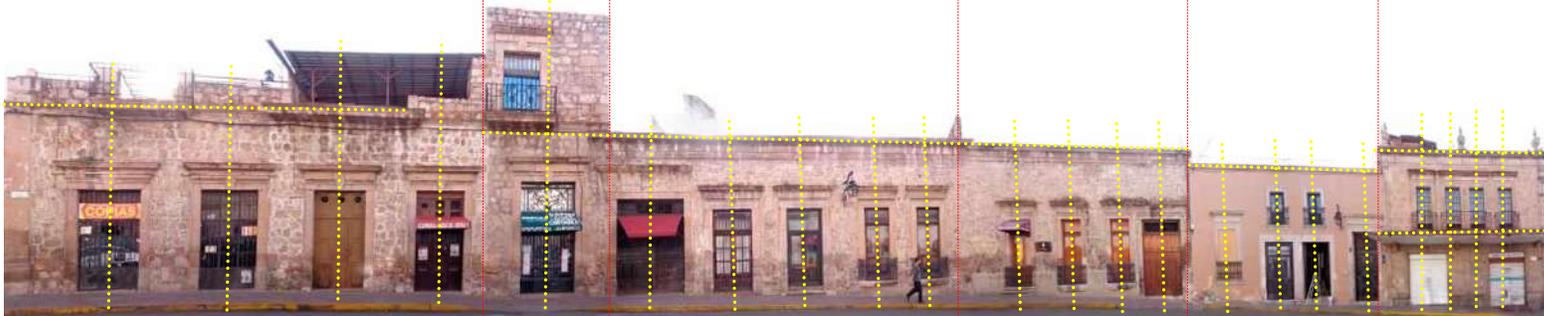
Terraza (Comercial)
No. Oficial: 271
Uso del Inmueble: Comercial
Uso de suelo: Habitacional mixto
Descripción: La fachada cuenta con un eje en sentido horizontal y dos en sentido vertical.
Impacto visual:
 Al ver la fachada desde un ángulo frontal podemos apreciar una continuación del muro de la fachada únicamente, pero al cambiar nuestro ángulo visual podemos ver que sobre la azotea hay una estructura ligera conformada por perfiles metálicos techada con policarbonato en la sección lateral izquierda de la azotea.
 Con respecto a la otra mitad de la fachada en el lateral derecho desde una vista frontal podemos apreciar una estructura ligera compuesta por perfiles metálicos y techada con lámina metálica.

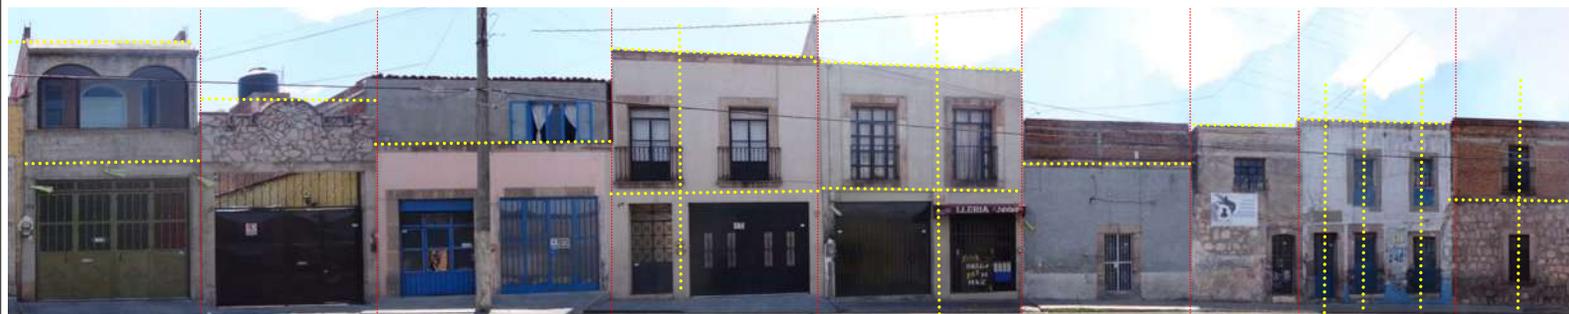
Crecimiento (Domestico) No. Oficial: 284 Uso del Inmueble: Vivienda Uso de suelo: Habitacional mixto Descripción: La fachada cuenta con dos ejes horizontales. Impacto visual: Sobre la azotea se puede apreciar una estructura metálica con lámina, al cambiar la visual en diagonal izquierda.	No tiene No. Oficial: 280 Uso del Inmueble: Vivienda Uso de suelo: Habitacional mixto Descripción: La fachada tiene un eje el cual es únicamente un portón. Impacto visual: La vivienda en este predio se encuentra atrás de la vivienda derecha, por lo tanto, no tiene azotea cerca de la fachada.	Crecimiento (Domestico) No. Oficial: 279 Uso del Inmueble: Vivienda Uso de suelo: Habitacional mixto Descripción: La fachada tiene un eje, el área inferior marca hasta donde estaba construido el edificio. Impacto visual: El sobre el eje se puede apreciar una construcción con aplanado de concreto, es un nivel agregado sobre la azotea; al cambiar la visual en un ángulo diagonal podemos ver un tinaco de agua en la azotea de este nivel agregado.	Seguridad (Domestico) No. Oficial: 270 Uso del Inmueble: Vivienda Uso de suelo: Habitacional mixto Descripción: Se tiene dos ejes horizontales y uno vertical. Impacto visual: Al ver la fachada desde un ángulo frontal no encontramos mucho que ver con respecto a la azotea únicamente un muro de tabique corresponde a la colindancia derecha, al cambiar la visual en sentido diagonal izquierdo podemos ver unos tinacos, se encuentran retirados del perímetro de azotea y fachada.	Crecimiento (Domestico) No. Oficial: 264 Uso del Inmueble: Vivienda Uso de suelo: Habitacional mixto Descripción: La fachada tiene dos ejes en sentido horizontal y uno en sentido vertical. Impacto visual: Desde un ángulo frontal no se aprecia ningún elemento en la azotea, cambiando el ángulo visual en diagonal derecho se aprecia un nivel, sobre este nivel hay una estructura de metal y policarbonato, se puede ver unos tendedores y una antena de televisión.	Crecimiento (Domestico) No. Oficial: 258 Uso del Inmueble: Vivienda Uso de suelo: Habitacional mixto Descripción: La fachada es simple, únicamente tiene una puerta, y un eje horizontal. Impacto visual: Sobre el eje se puede apreciar un muro de tabique rojo recocado, el cual es una construcción de diferente periodo que la que se encuentra inferior al del eje.	No visible No. Oficial: 254 Uso del Inmueble: Vivienda Uso de suelo: Habitacional mixto Descripción: Tiene un eje horizontal. Impacto visual: Ningún elemento sobrepasa el eje de la fachada, no se puede determinar si la azotea es utilizada o no, el motivo es que no se alcanza a percibir ningún elemento desde cualquier eje diagonal, ya sea izquierdo o derecho.	No visible No. Oficial: 246 Uso del Inmueble: Vivienda Uso de suelo: Habitacional mixto Descripción: Tres ejes verticales, que corresponden a la puerta y ventanas y un eje horizontal que corresponde al límite de la fachada. Impacto visual: Ningún elemento sobrepasa el eje de la fachada, no se puede determinar con certeza si la azotea es utilizada o no, el motivo es que no se alcanza a percibir ningún elemento desde cualquier eje diagonal, ya sea izquierdo o derecho.	Crecimiento (Domestico) No. Oficial: 240 Uso del Inmueble: Vivienda Uso de suelo: Habitacional mixto Descripción: La fachada cuenta con un eje vertical el cual intersecta una ventana en el nivel inferior, de igual manera en el nivel superior. El eje horizontal divide los dos niveles, los cuales fueron construidos en diferentes temporalidades. Impacto visual: Si vemos la fachada desde un ángulo frontal no encontramos ningún elemento, pero al cambiar la visual en diagonal hacia un ángulo derecho podemos ver un tanque de gas. ningún elemento pero al cambiar la visual en diagonal hacia un ángulo derecho podemos ver un tanque de gas.
