# UNIVERSIDAD MICHOACANA DE SAN NICOLÁS DE HIDALGO

TESIS

COMPARACION DE CORROSION EN ARCOS RECTANGULARES NIQUEL-  
TITANIO TERMOACTIVADOS DE 5 DIFERENTES MARCAS COMERCIALES  
*IN VIVO.*

MORELIA, MICHOACÁN  
MÉXICO  
2009

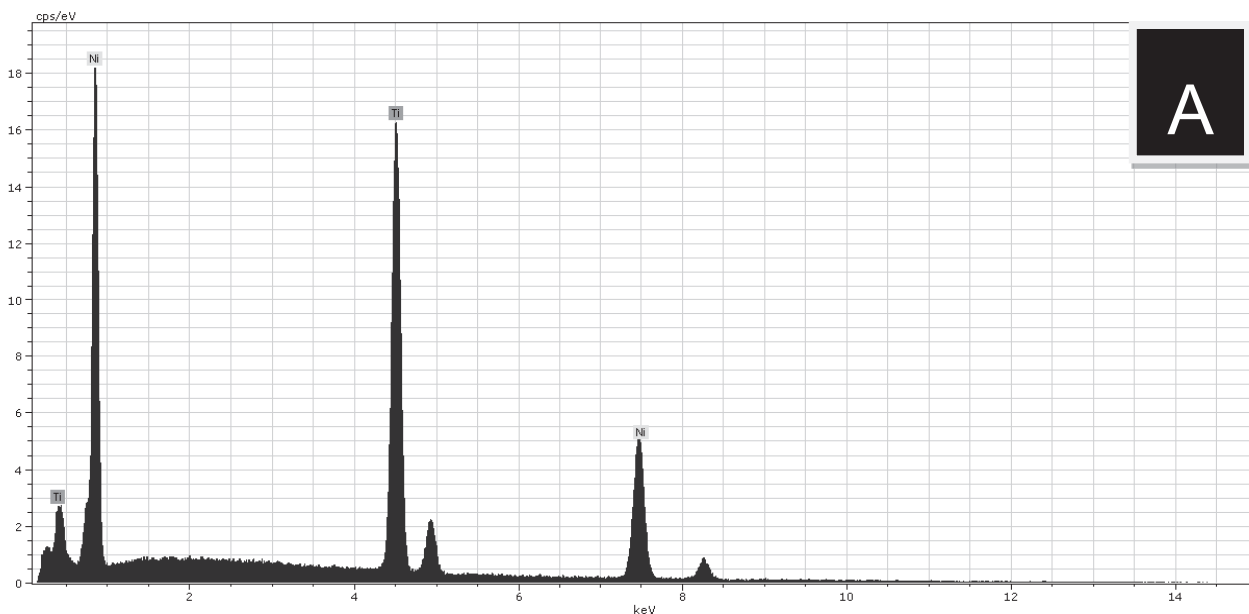
Adenta control. En el Espectro A se observan los picos de los componentes principales del material, Ni y Ti. En los resultados del análisis químico de la tabla A se corrobora los contenidos de los elementos que conforman el arco, de los cuales el níquel representa el 55.01 % wt, y el titanio el 44.99 % wt.

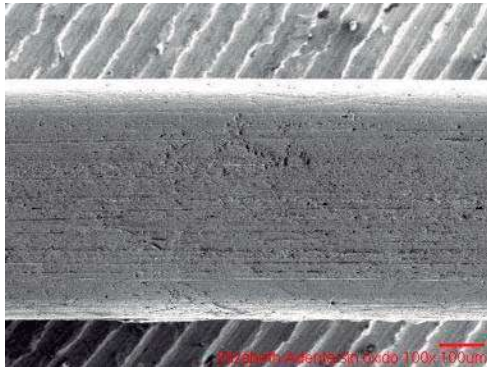
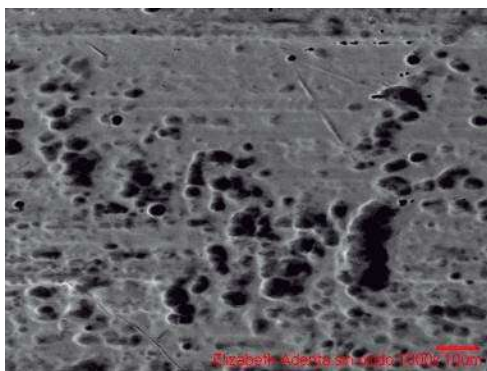
Imágenes obtenidas en el microscopio electrónico de barrido: **2A)** 100X, **2B)** 200X, **2C)** 500X, **2D)** 1000X.

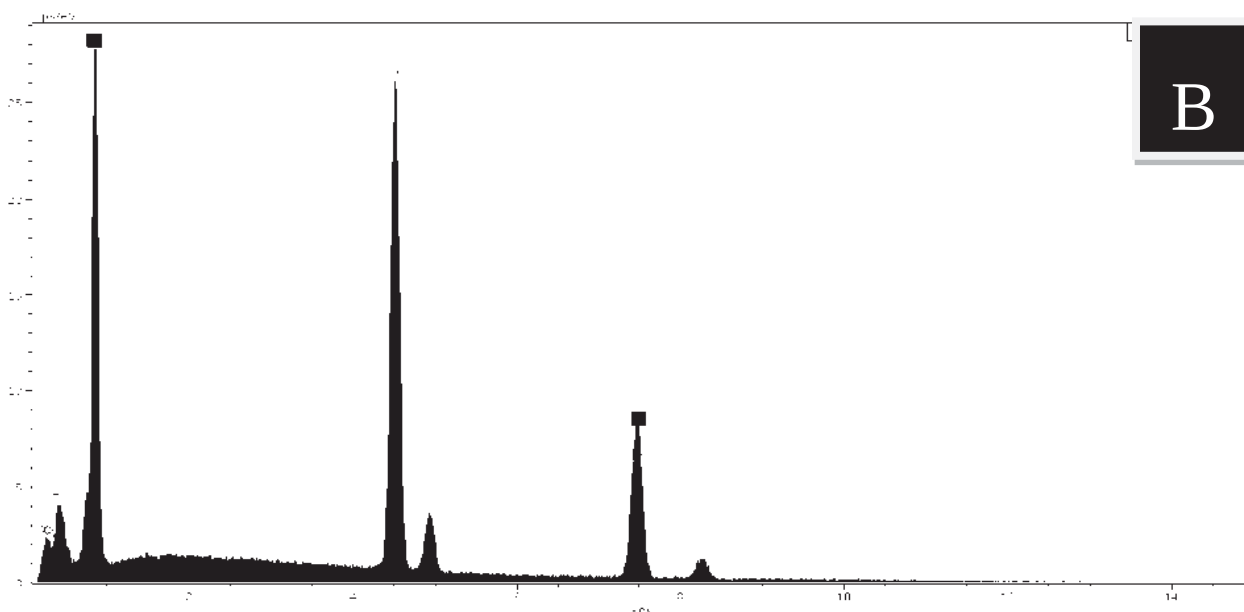
Adenta resultados. En el Espectro B se observan los picos de los componentes principales del material, Ni y Ti. En los resultados del análisis químico de la tabla B se corrobora los contenidos de los elementos que conforman el arco, de los cuales el níquel representa el 54.98 % wt, y el titanio el 45.01 % wt.

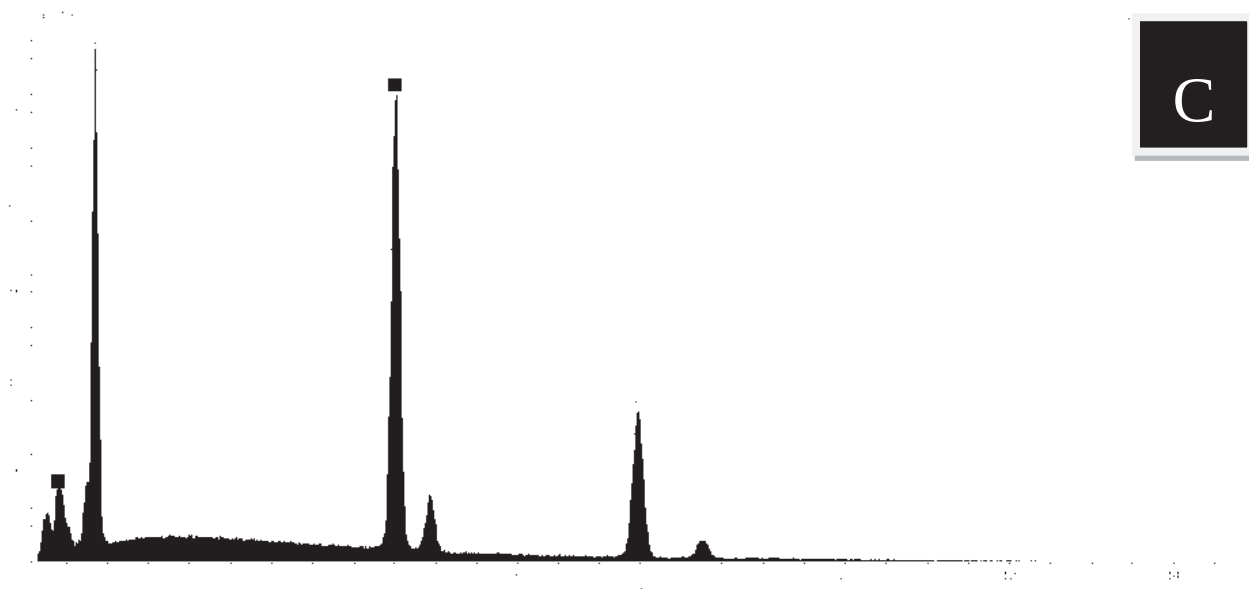
Adenta resultado. En el Espectro C se observan los picos de los componentes principales del material, Ni y Ti. En los resultados del análisis químico de la tabla C se corrobora los contenidos de los elementos que conforman el arco, de los cuales el níquel representa el 54.80 % wt, y el titanio el 45.19 % wt.

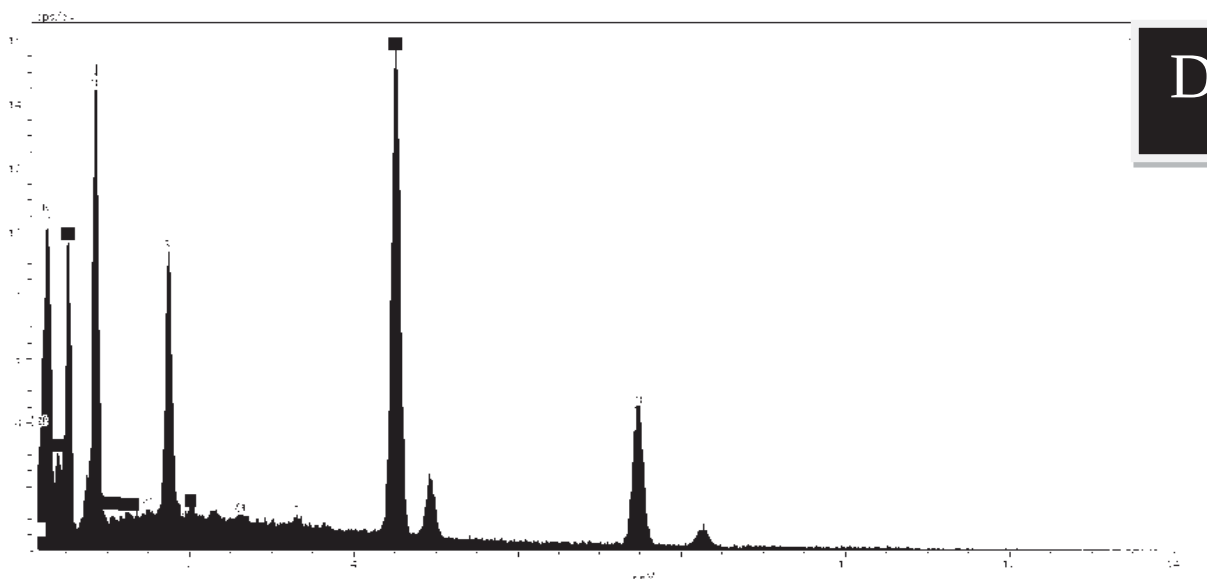
Adenta resultado. En el Espectro D se observan los picos de los componentes principales del material, Ni y Ti, así como material orgánico. En los resultados del análisis químico de la tabla D se corrobora los contenidos de los elementos que conforman el arco, de los cuales el níquel representa el 38.45 % wt, y el titanio el 32.78 % wt.

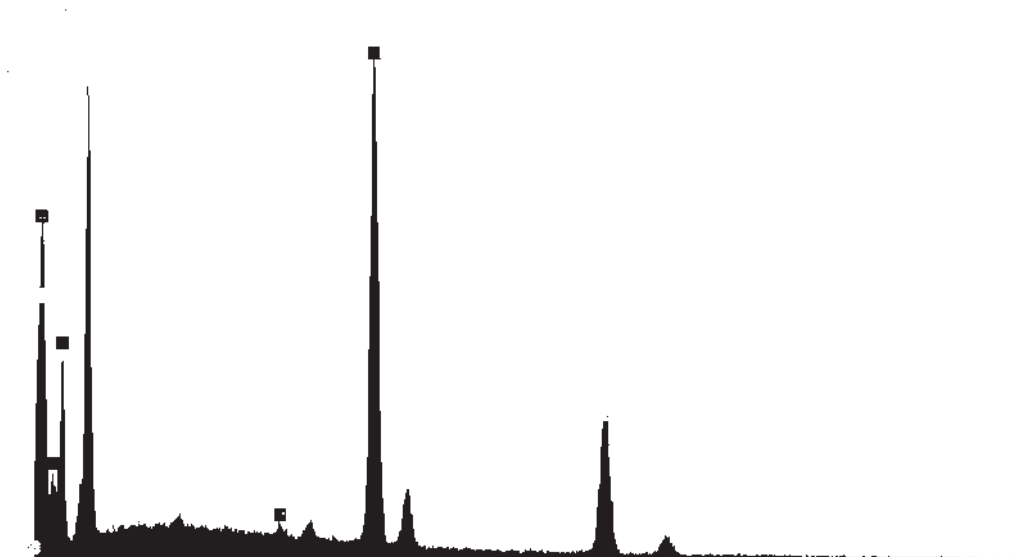
Adenta resultado. En el Espectro E se observan los picos de los componentes principales del material, Ni y Ti, así como material orgánico. En los resultados del análisis químico de la tabla E se corrobora los contenidos de los elementos que conforman el arco, de los cuales el níquel representa el 43.72 % wt, y el titanio el 37.31 % wt.

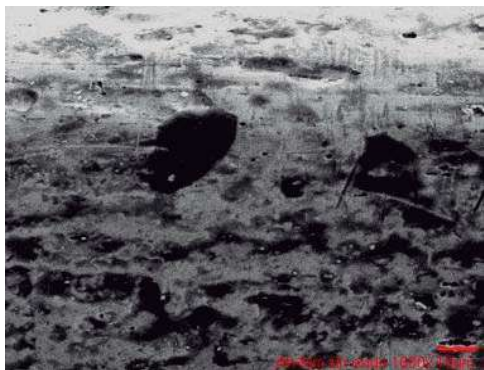
7C

Imagen **7C)** control Ah-Kim Pech a 1000 X observamos mejor los defectos de la superficie.

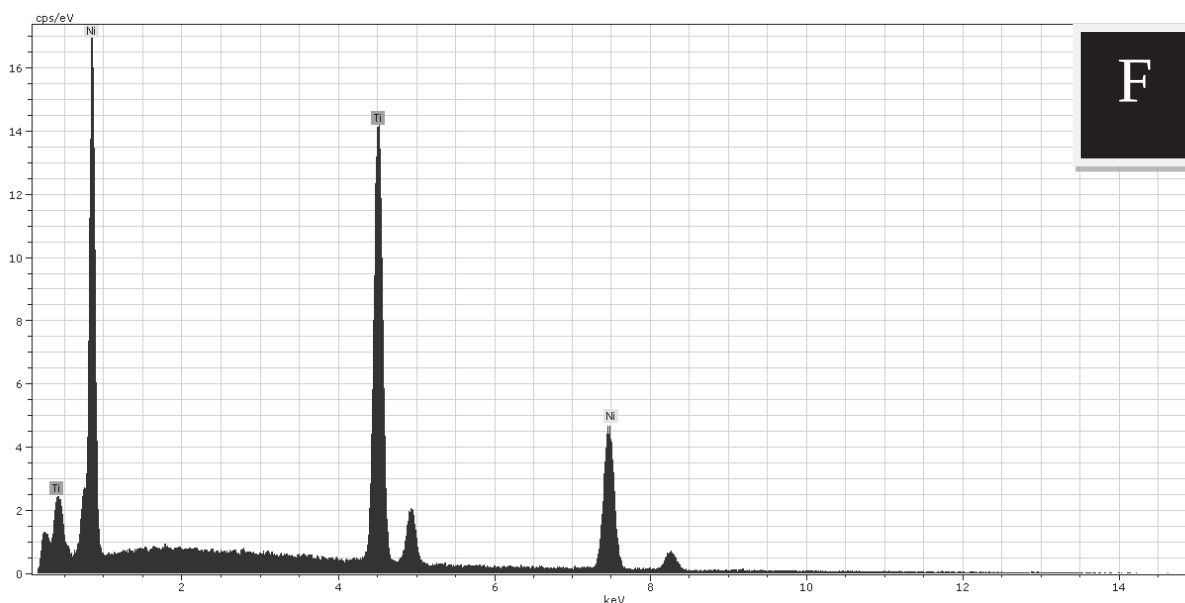
Ah-Kim Pech control. En el Espectro F se observan los picos de los componentes principales del material, Ni y Ti. En los resultados del análisis químico de la tabla F se corrobora los contenidos de los elementos que conforman el arco, de los cuales el níquel representa el 54.96 % wt, y el titanio el 45.04 % wt.

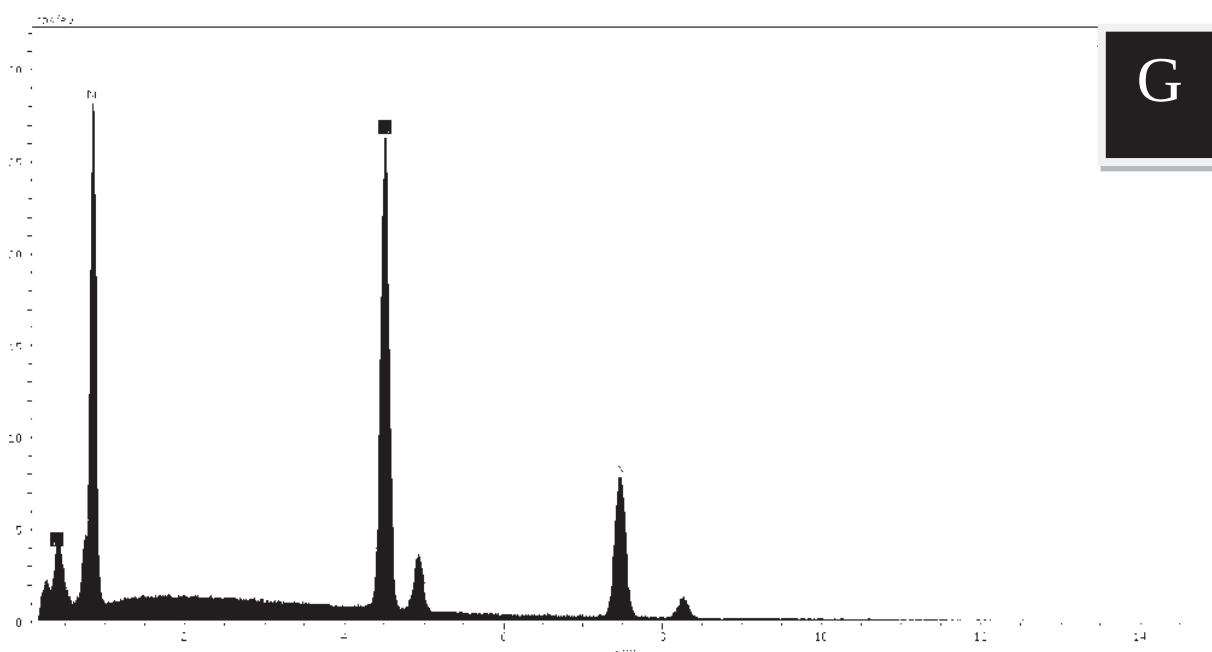
Ah-Kim Pech resultado. En el Espectro G se observan los picos de los componentes principales del material, Ni y Ti. En los resultados del análisis químico de la tabla G se corrobora los contenidos de los elementos que conforman el arco, de los cuales el níquel representa el 54.66 % wt, y el titanio el 45.33 % wt.

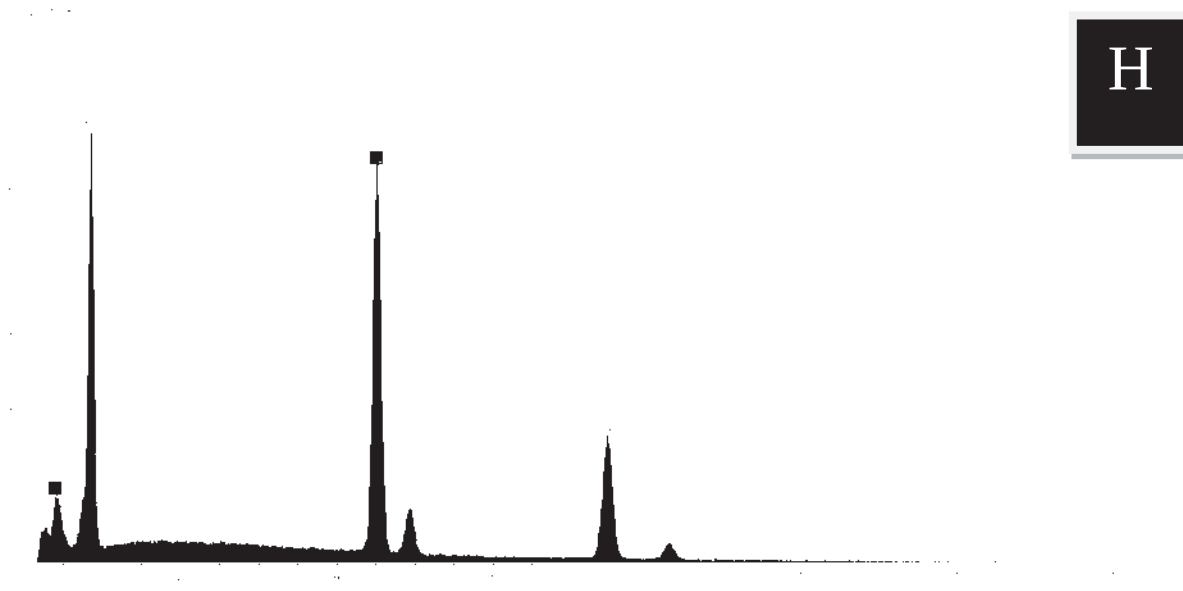
Ah-Kim Pech resultado. En el Espectro H se observan los picos de los componentes principales del material, Ni y Ti. En los resultados del análisis químico de la tabla H se corrobora los contenidos de los elementos que conforman el arco, de los cuales el níquel representa el 54.84 % wt, y el titanio el 45.15 % wt.

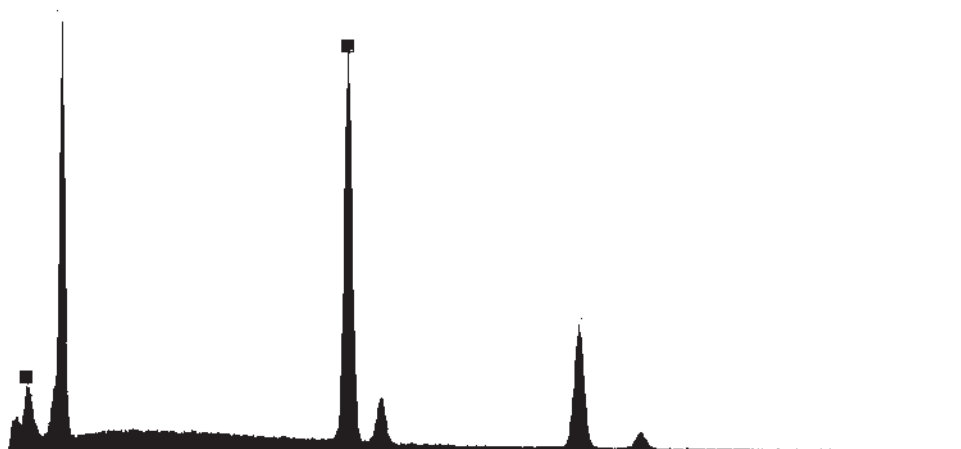
Ah-Kim Pech resultado. En el Espectro I se observan los picos de los componentes principales del material, Ni y Ti, así como material orgánico. En los resultados del análisis químico de la tabla I se corrobora los contenidos de los elementos que conforman el arco, de los cuales el níquel representa el 48.95 % wt, y el titanio el 41.49 % wt.

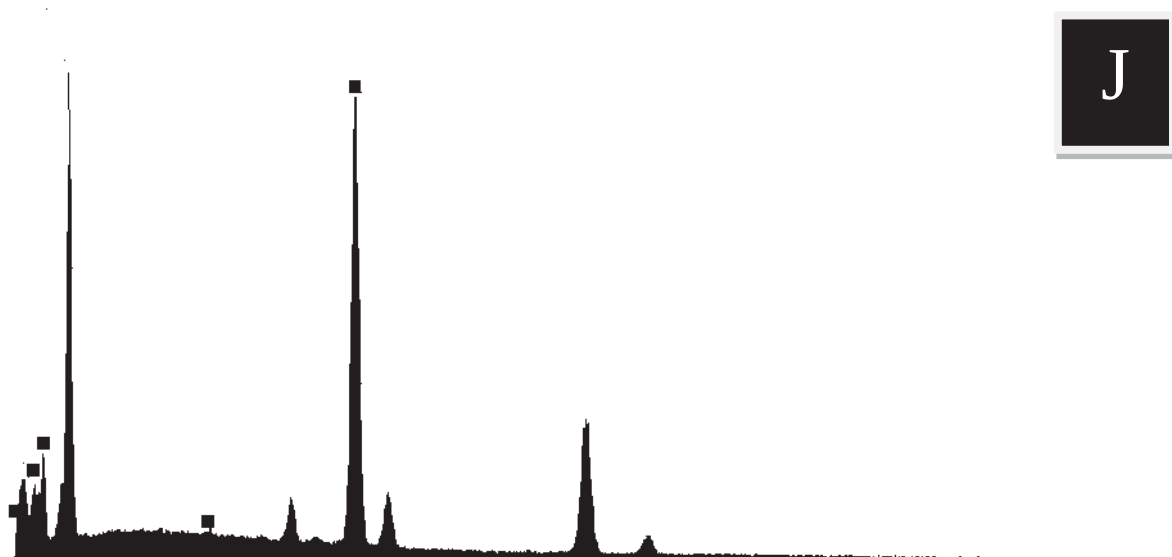
Ah-Kim Pech resultado. En el Espectro J se observan los picos de los componentes principales del material, Ni y Ti, así como material orgánico. En los resultados del análisis químico de la tabla J se corrobora los contenidos de los elementos que conforman el arco, de los cuales el níquel representa el 48.08 % wt, y el titanio el 39.63 % wt.

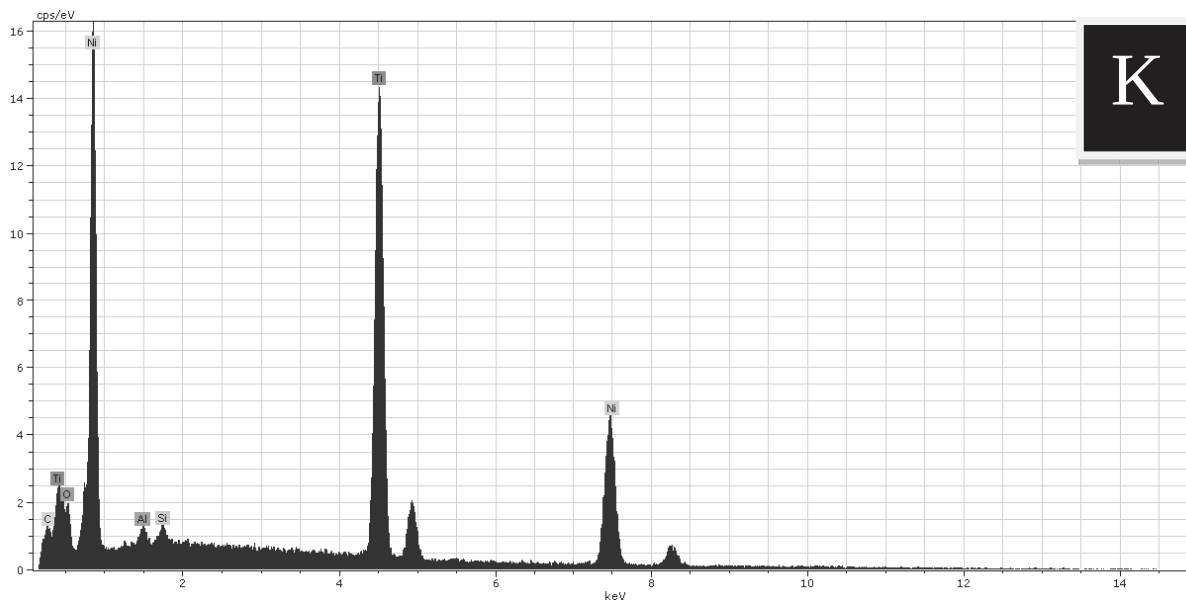
Borgatta control. En el Espectro K se observan los picos de los componentes principales del material, Ni y Ti, así como otros materiales de relleno Al y Si. En los resultados del análisis químico de la tabla K se corrobora los contenidos de los elementos que conforman el arco, de los cuales el níquel representa el 51.42 % wt, y el titanio el 41.20 % wt.

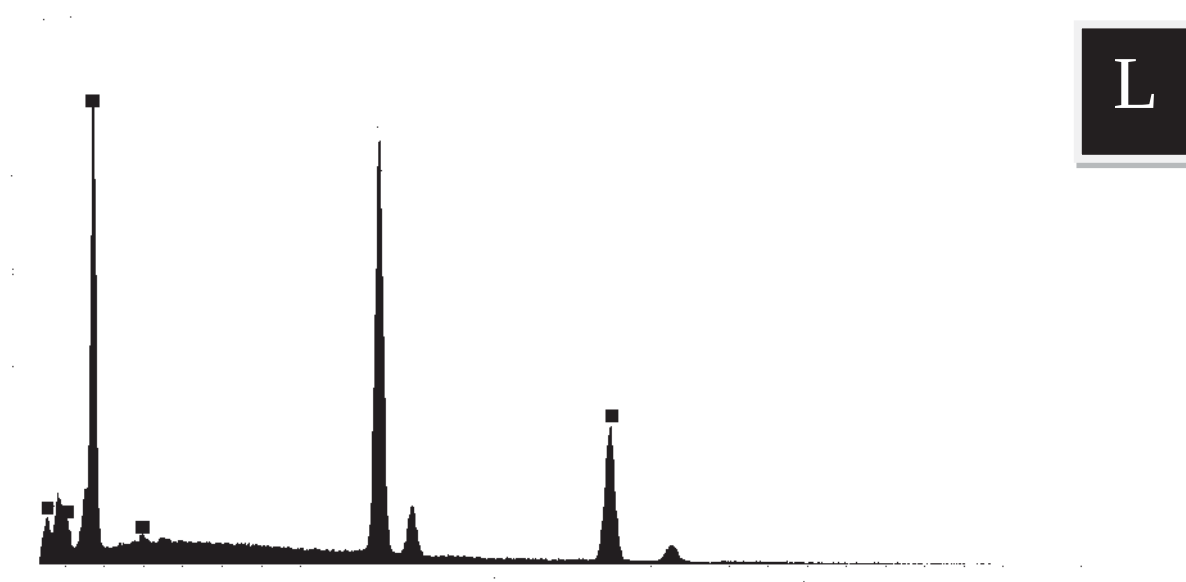
Borgatta resultado. En el Espectro L se observan los picos de los componentes principales del material, Ni, Ti, también otros materiales Al, Si, C. En los resultados del análisis químico de la tabla L se corrobora los contenidos de los elementos que conforman el arco, de los cuales el níquel representa el 52.86 % wt, y el titanio el 42.34 % wt.

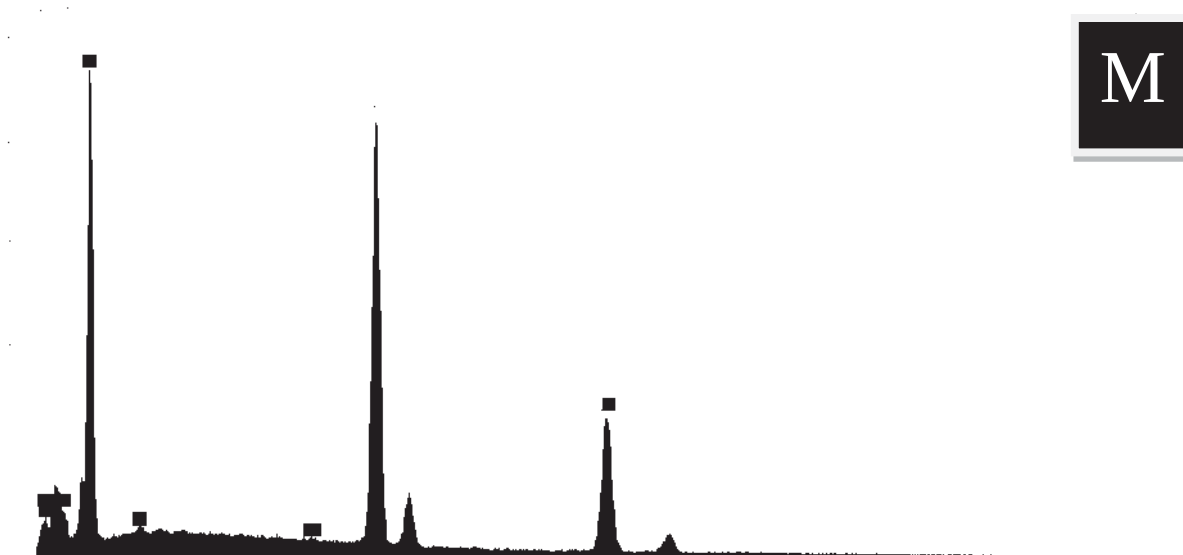
Borgatta resultado. En el Espectro M se observan los picos de los componentes principales del material, Ni, Ti, también otros materiales Al, Si, C, P, Ca. En los resultados del análisis químico de la tabla M se corrobora los contenidos de los elementos que conforman el arco, de los cuales el níquel representa el 53.23 % wt, y el titanio el 42.52 % wt.

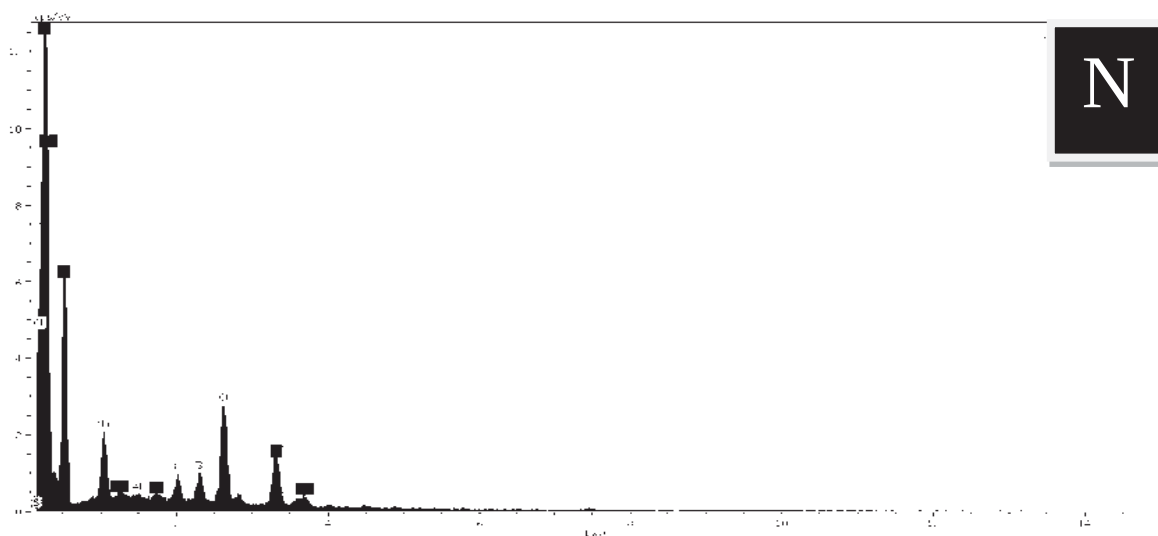
Borgatta resultado. En el Espectro N se observan los picos de los componentes principales del material dentro de los cuales el Ni y Ti no aparecen por la placa de biofilm. En los resultados del análisis químico de la tabla N se corrobora que la capa de biofilm es tan densa que el rayo no pudo llegar a la superficie del arco y dar los porcentajes de Ni y Ti.

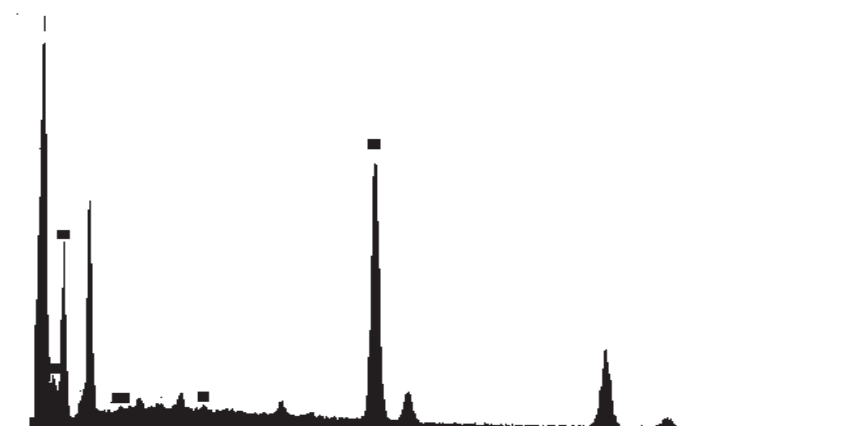
Borgatta resultado. En el Espectro Ñ se observan los picos de los componentes principales del material, Ni, Ti, también otros materiales. En los resultados del análisis químico de la tabla Ñ se corrobora los contenidos de los elementos que conforman el arco, de los cuales el níquel representa el 35.25 % wt, y el titanio el 31.46 % wt.

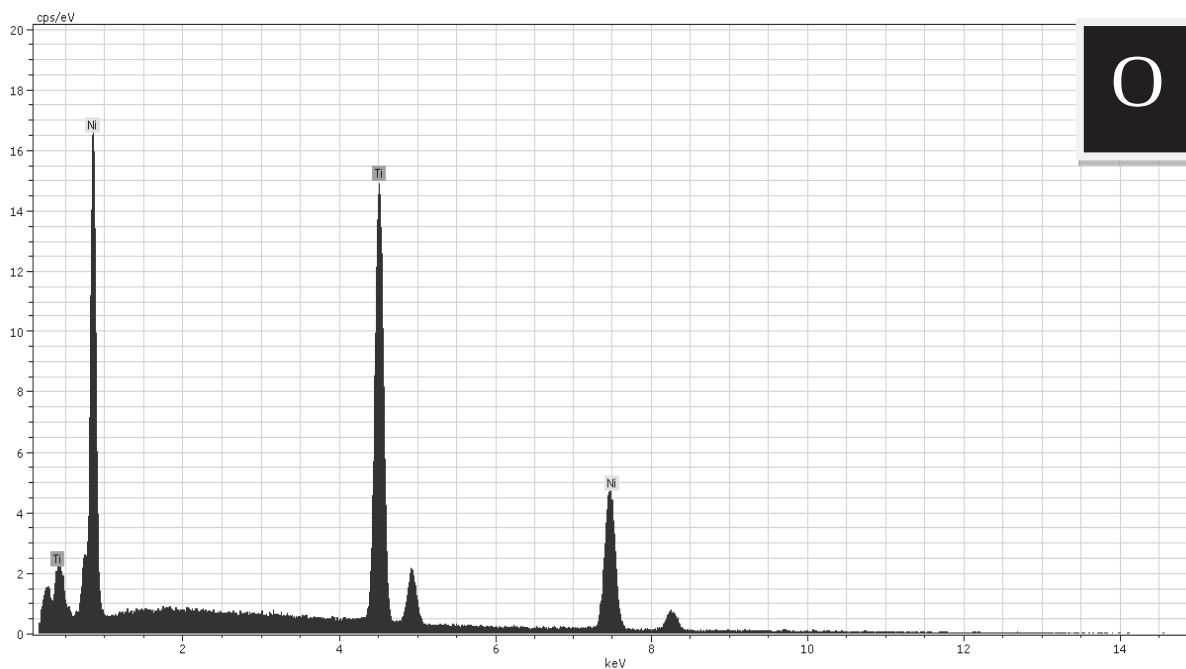
Lancer control. En el Espectro O se observan los picos de los componentes principales del material, Ni y Ti. En los resultados del análisis químico de la tabla O se corrobora los contenidos de los elementos que conforman el arco, de los cuales el níquel representa el 55.07 % wt, y el titanio el 44.93 % wt.

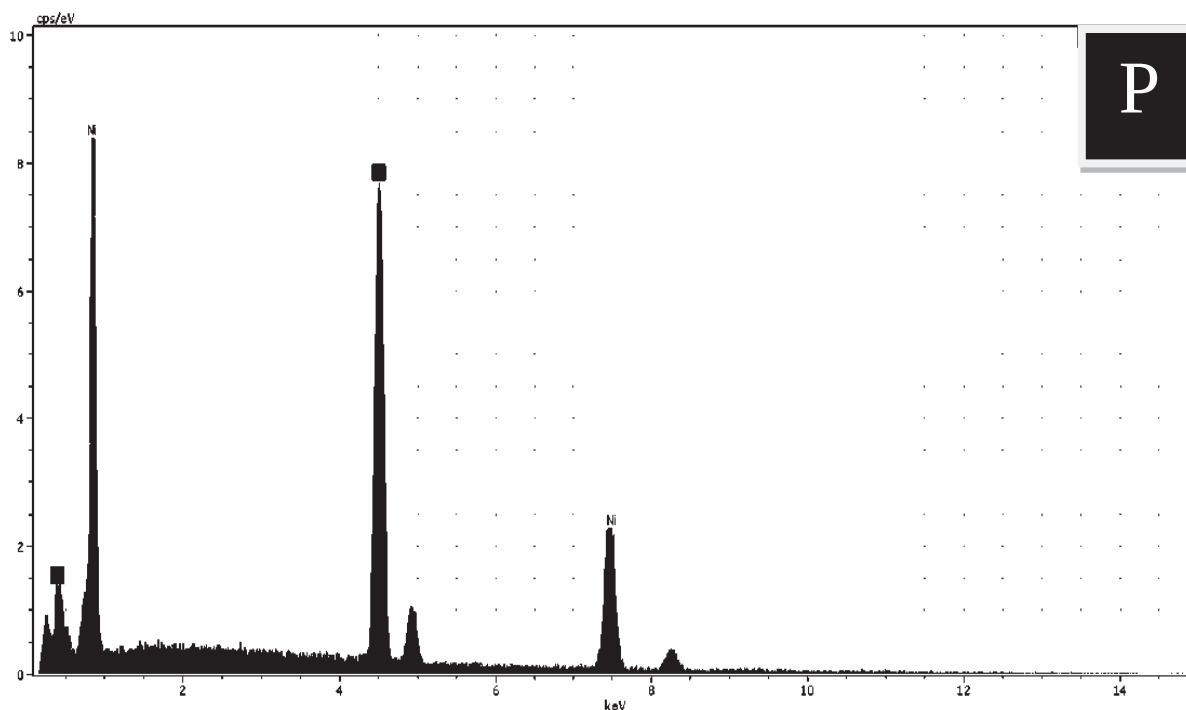
Lancer resultado. En el Espectro P se observan los picos de los componentes principales del material, Ni y Ti. En los resultados del análisis químico de la tabla P se corrobora los contenidos de los elementos que conforman el arco, de los cuales el níquel representa el 54.40 % wt, y el titanio el 45.59 % wt.

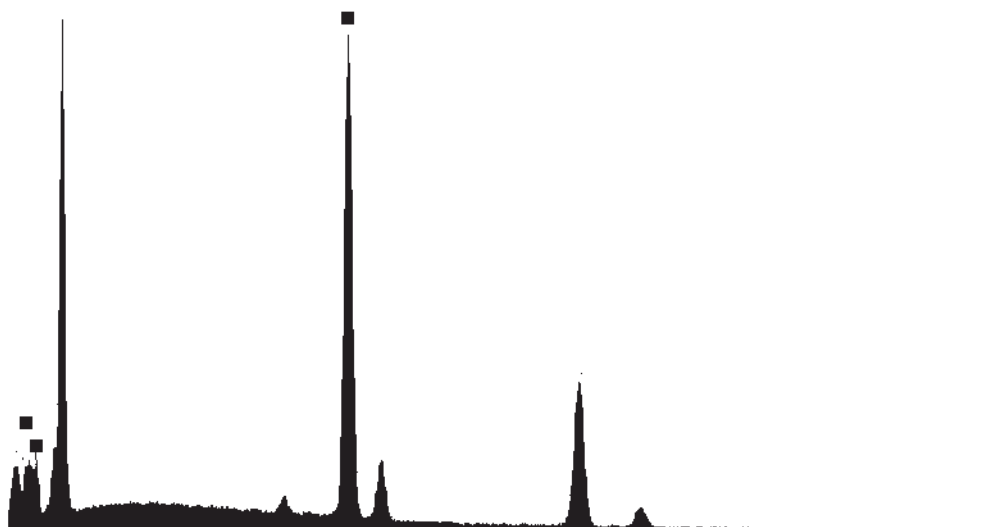
Lancer resultado. En el Espectro Q se observan los picos de los componentes principales del material, Ni y Ti, así como material orgánico. En los resultados del análisis químico de la tabla Q se corrobora los contenidos de los elementos que conforman el arco, de los cuales el níquel representa el 50.03 % wt, y el titanio el 41.90 % wt. (A pesar de limpiarse se encontró calcio, carbono y oxígeno)

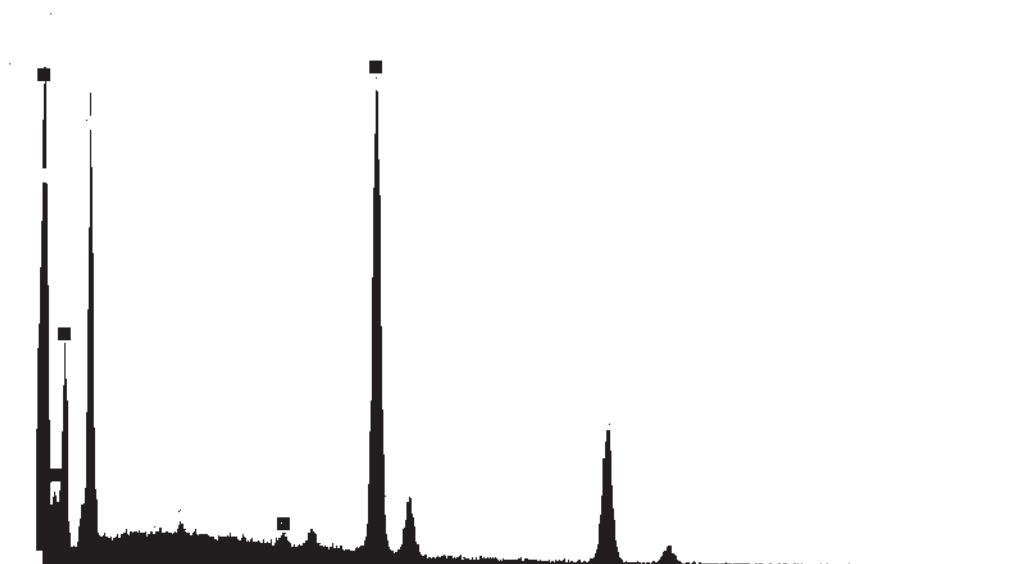
Lancer resultado. En el Espectro R se observan los picos de los componentes principales del material, Ni y Ti, así como material orgánico. En los resultados del análisis químico de la tabla R se corrobora los contenidos de los elementos que conforman el arco, de los cuales el níquel representa el 39.90 % wt, y el titanio el 35.67 % wt.

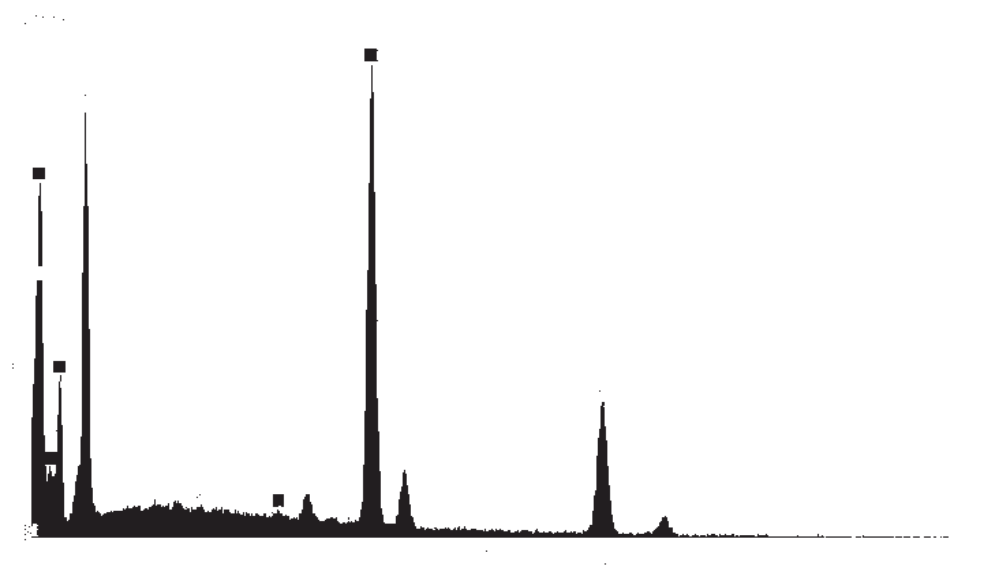
Lancer resultado. En el Espectro S se observan los picos de los componentes principales del material, Ni y Ti, así como material orgánico. En los resultados del análisis químico de la tabla S se corrobora los contenidos de los elementos que conforman el arco, de los cuales el níquel representa el 43.54 % wt, y el titanio el 37.57 % wt.

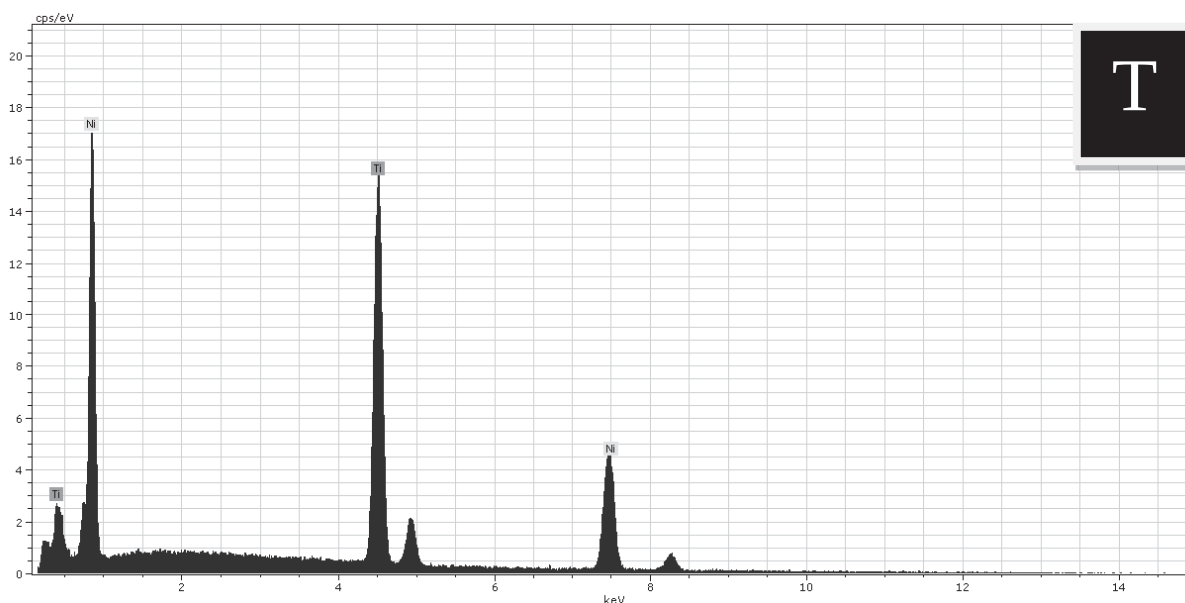
Ortho Technology control. En el Espectro T se observan los picos de los componentes principales del material, Ni y Ti. En los resultados del análisis químico de la tabla T se corrobora los contenidos de los elementos que conforman el arco, de los cuales el níquel representa el 54.63 % wt, y el titanio el 45.37 % wt.

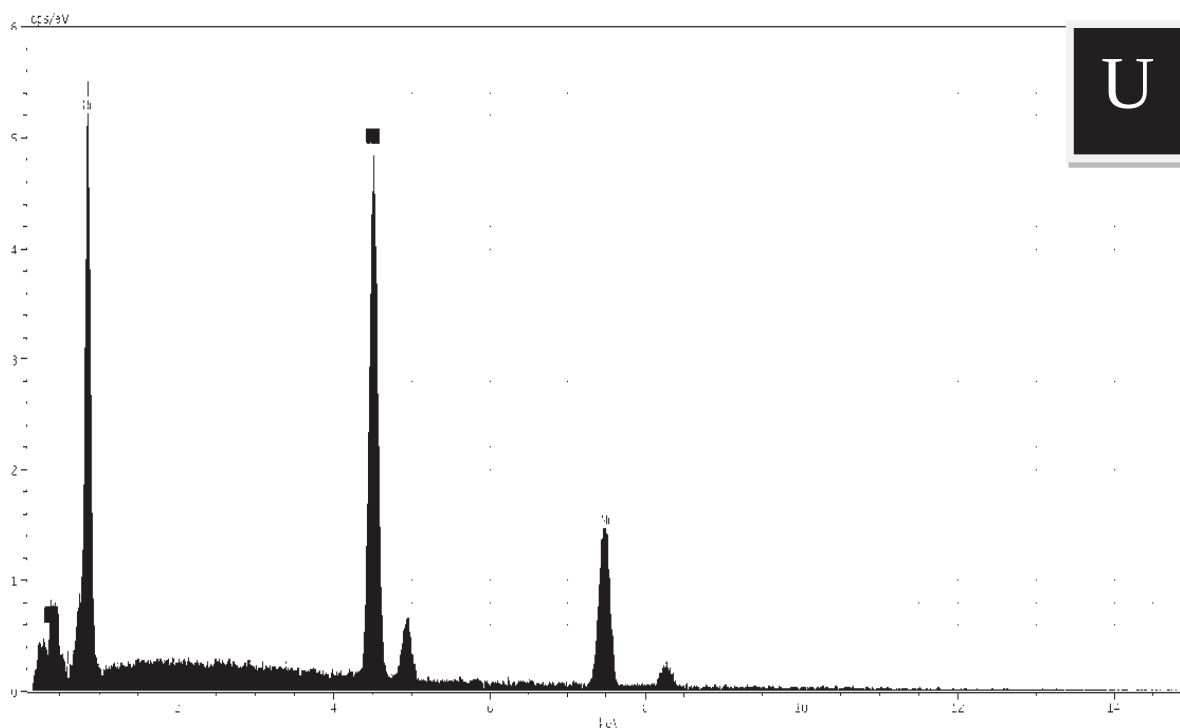
Ortho Technology resultado. En el Espectro U se observan los picos de los componentes principales del material, Ni y Ti. En los resultados del análisis químico de la tabla U se corrobora los contenidos de los elementos que conforman el arco, de los cuales el níquel representa el 55.22 % wt, y el titanio el 44.78 % wt.

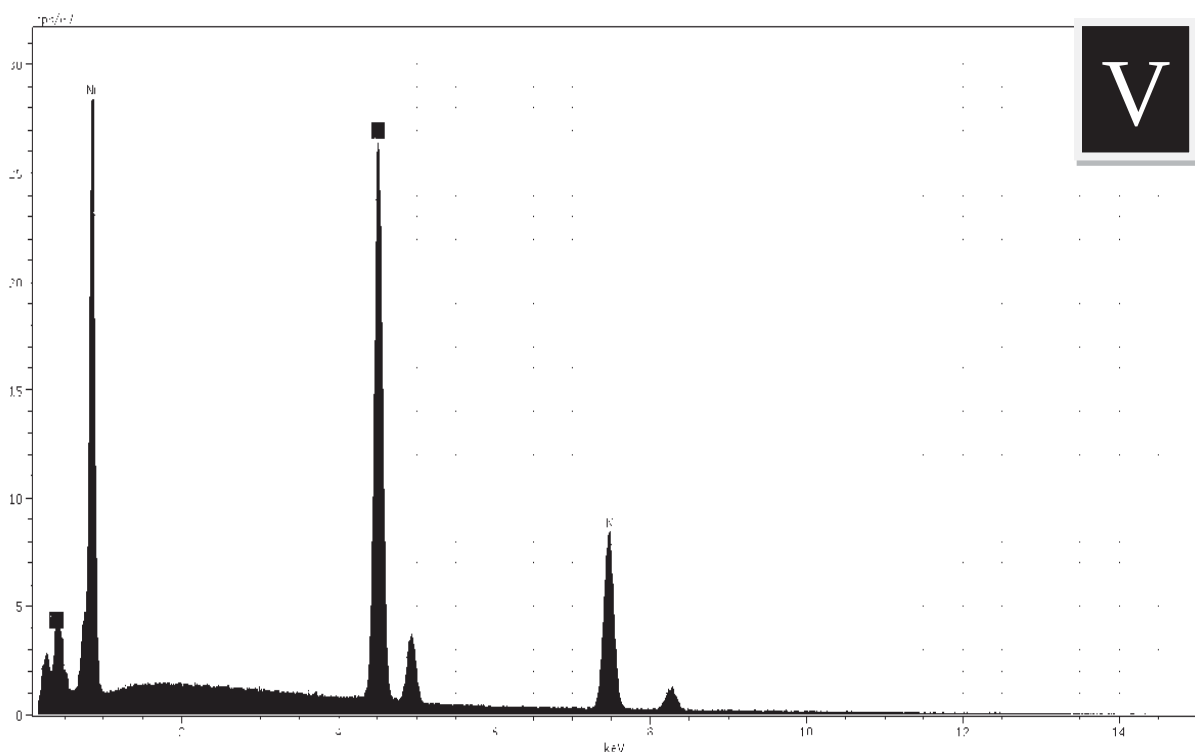
Ortho Technology resultado. En el Espectro V se observan los picos de los componentes principales del material, Ni y Ti. En los resultados del análisis químico de la tabla V se corrobora los contenidos de los elementos que conforman el arco, de los cuales el níquel representa el 54.86 % wt, y el titanio el 45.13 % wt.

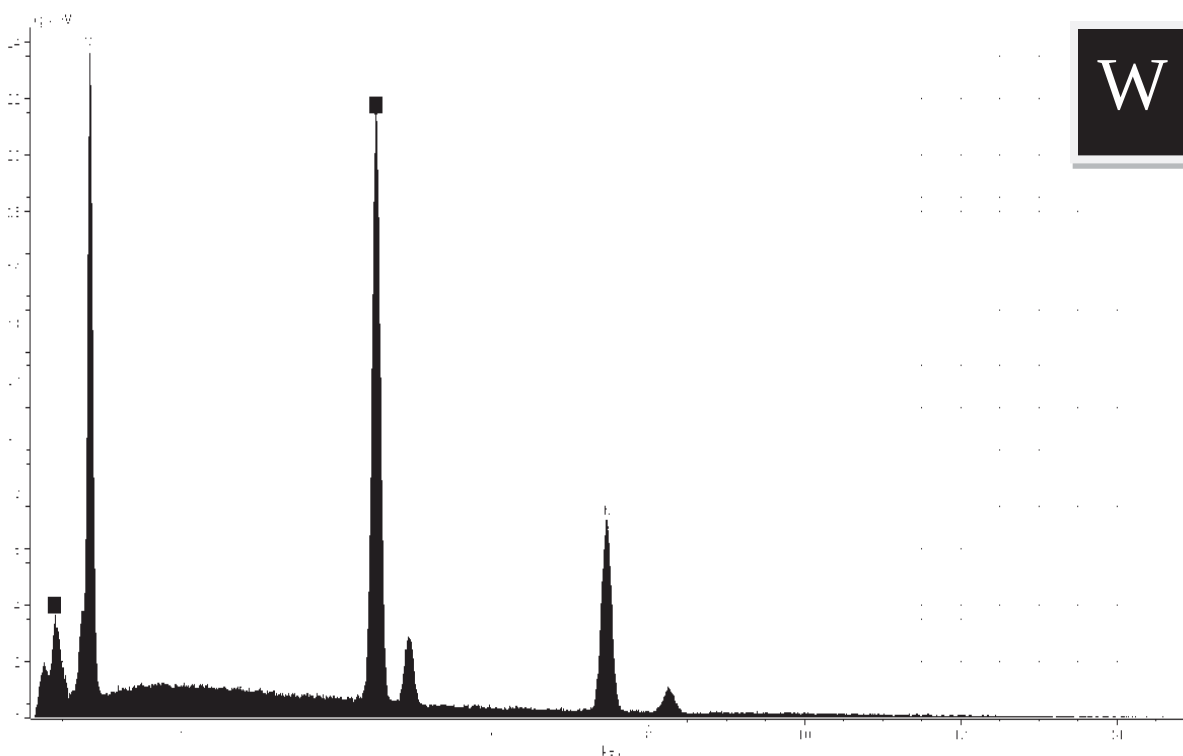
Ortho Technology resultado. En el Espectro W se observan los picos de los componentes principales del material, Ni y Ti. En los resultados del análisis químico de la tabla W se corrobora los contenidos de los elementos que conforman el arco, de los cuales el níquel representa el 55.10 % wt, y el titanio el 44.89 % wt.

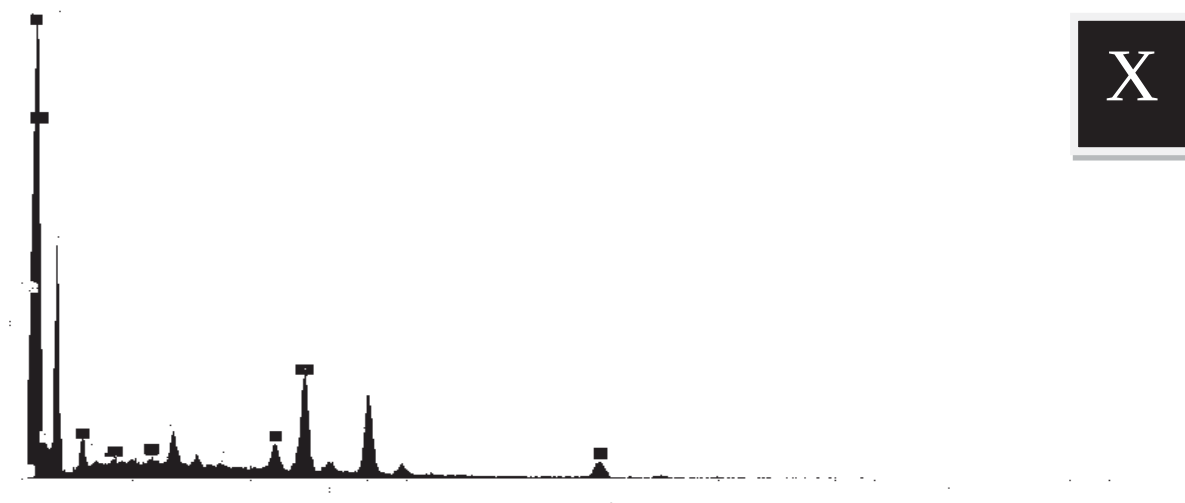
Ortho Technology resultado. En el Espectro X se observan los picos de los componentes principales del material, Ni y Ti, así como material orgánico. En los resultados del análisis químico de la tabla X se corrobora los contenidos de los elementos que conforman el arco, de los cuales el níquel representa el 10.20 % wt, y el titanio el 12.34 % wt.
