UNIVERSIDAD MICHOCANA DE SAN NICOLÁS DE HIDALGO

FACULTAD DE INGENIERÍA CIVIL

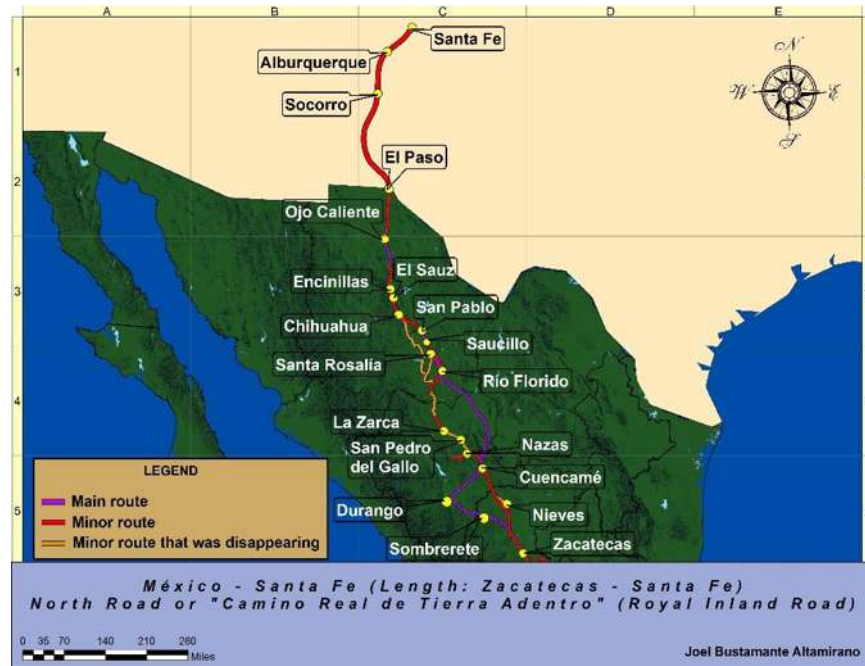
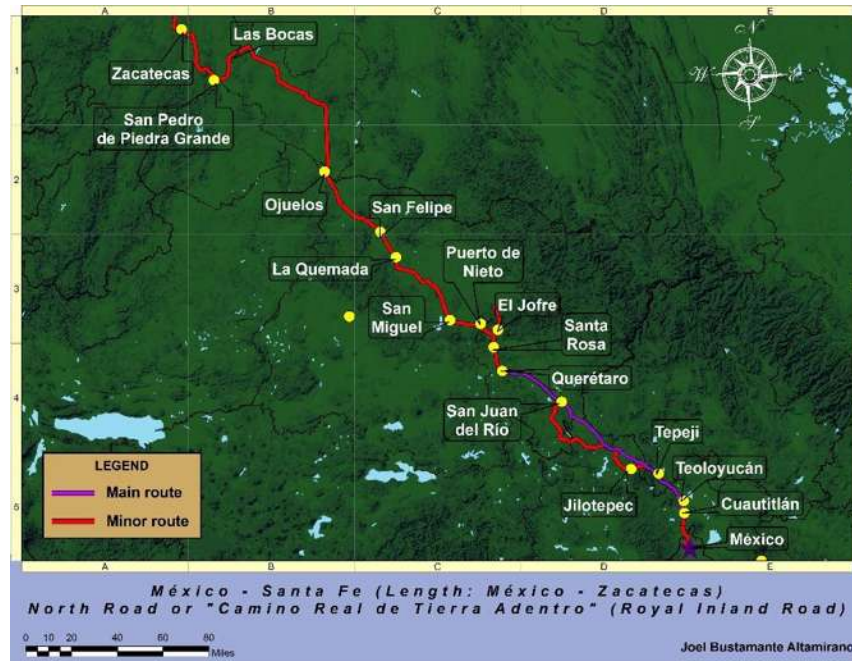
Ilustración 12. Camino Real de Tierra Adentro. México-Sta. Fe (Bustamante Altamirano)

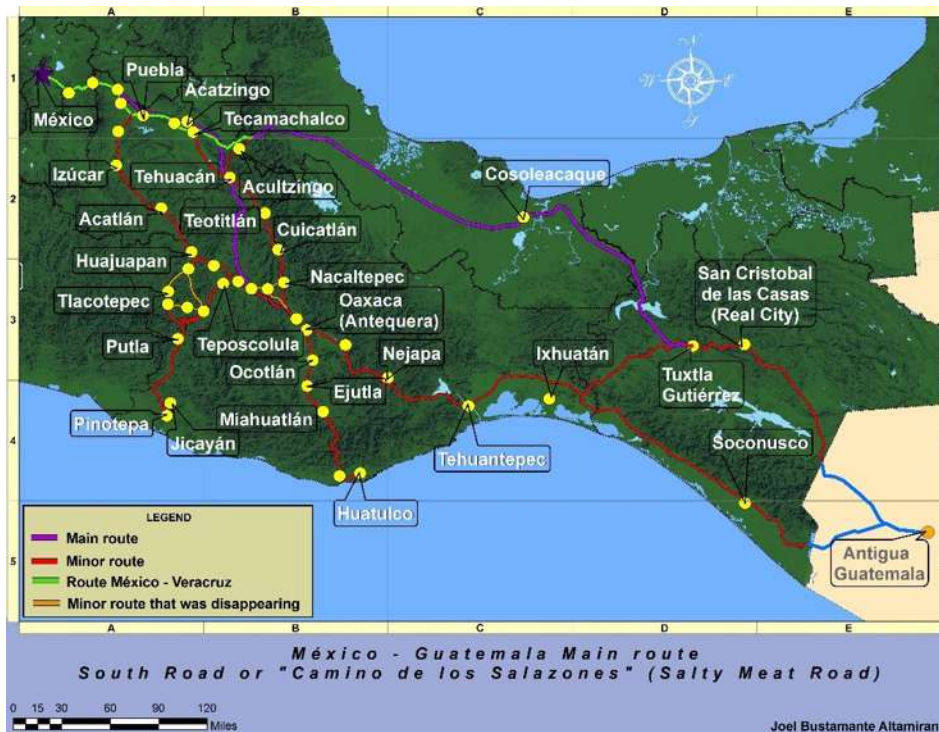
Ilustración 13. Camino de los salazones. México- Guatemala. (Bustamante Altamirano)

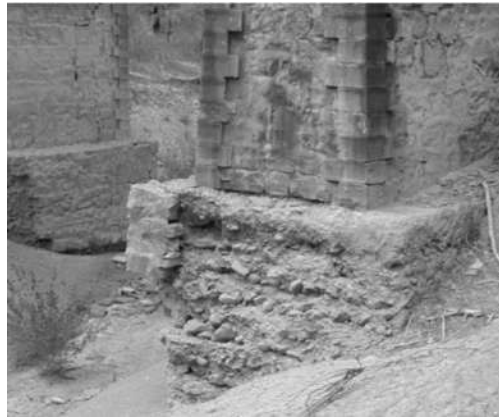
Ilustración 71. Ejemplo de deterioro del elemento estructural zapata de un puente de fábrica.
(Martínez, MARTín-Caro, & León, 2003, pág. 60)

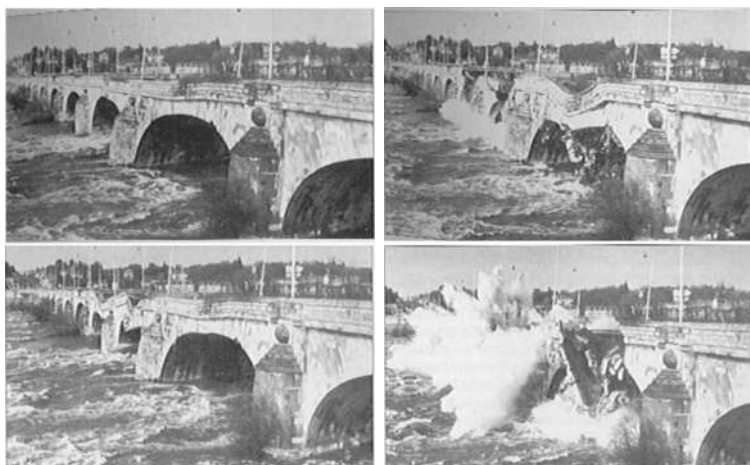
Ilustración 72. Colapso del Puente Tours (abril de 1978). (Martínez, MARTín-Caro, & León, 2003, pág. 57)

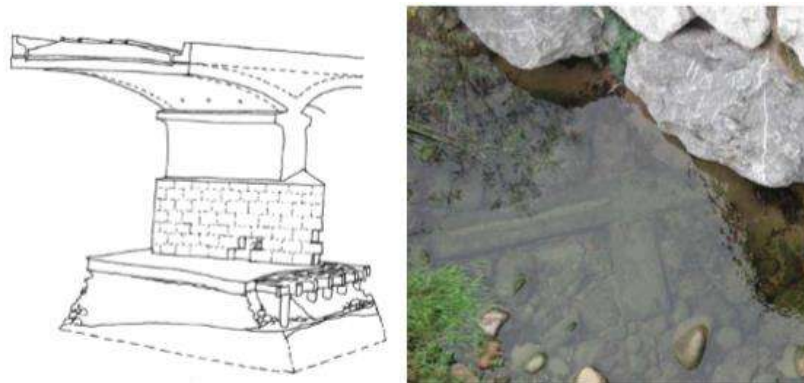
Ilustración 75. Emparrillado de cimentación al descubierto como consecuencia del arrastre de la protección de escollera. (Martínez, Martín-Caro, & León, 2003, pág. 62)

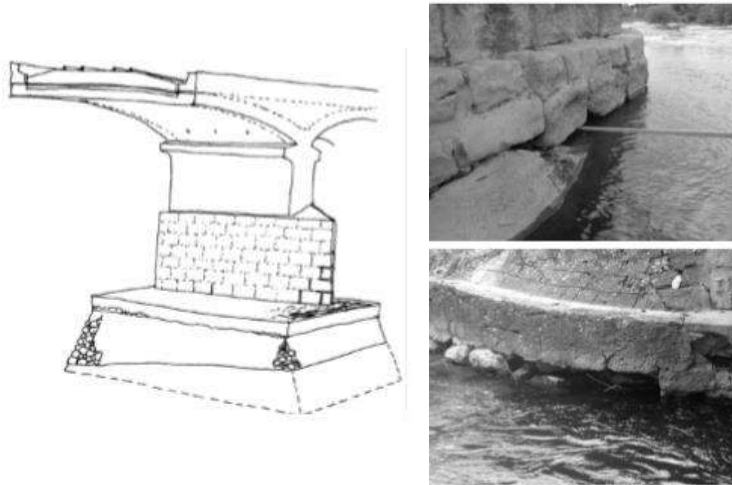
Ilustración 76. Daños debidos a disolución de cal en zapata y zócalo. (Martínez, Martín-Caro, & León, 2003, pág. 62)

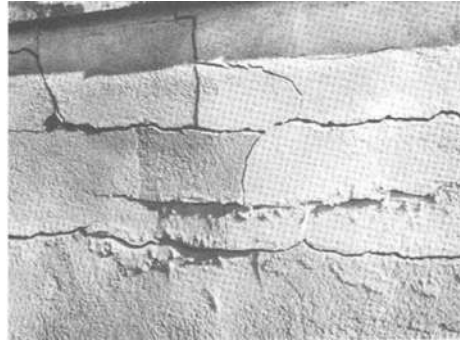
Ilustración 78. Fisuración debida a un ataque por sulfatos a un mortero. (Martínez, MARTín-Caro, & León, 2003, pág. 63)

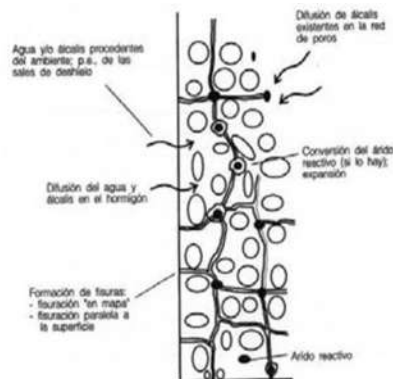
Ilustración 79. Fisuración debida a una reacción árido-álcali y presencia de "lágrimas" de gel sílice-álcali. (Martínez, MARTín-Caro, & León, 2003, pág. 64)

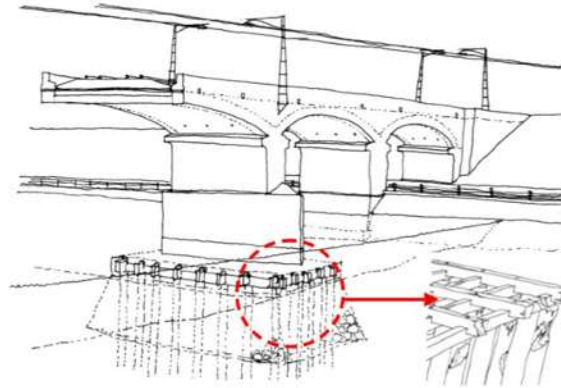
Ilustración 80. Abrasión y pudrición de elementos de madera. (Martínez, Martín-Caro, & León, 2003, pág. 64)

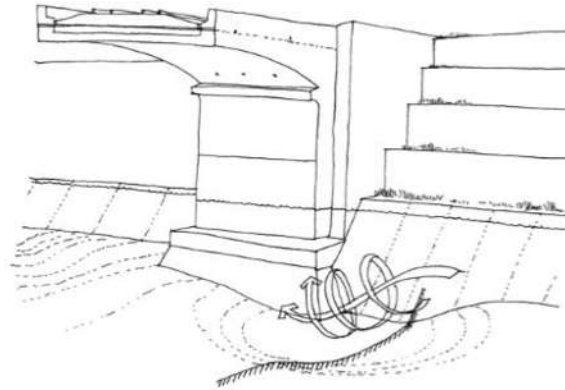
Ilustración 83. Acción local de la corriente sobre la cimentación del estribo. (Martínez, Martín-Caro, & León, 2003, pág. 69)

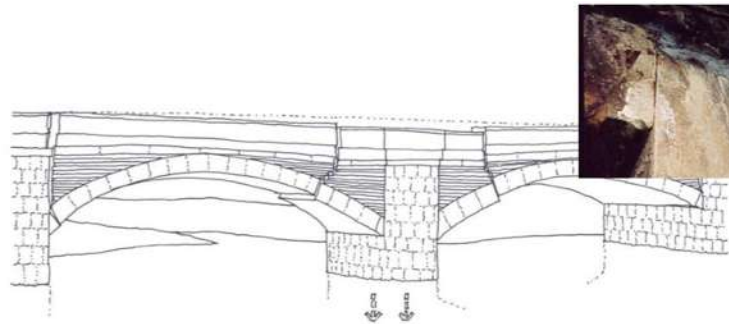
Ilustración 84. Ejemplo de fallo por movimiento relativo entre dovelas. (Martínez, Martín-Caro, & León, 2003, pág. 71)

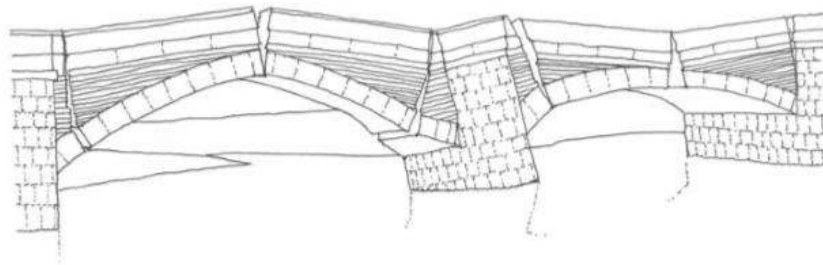
Ilustración 85. Esquema de los daños producidos (mecanismo de colapso) como consecuencia de un giro en base de pila. (Martínez, Martín-Caro, & León, 2003, pág. 72)

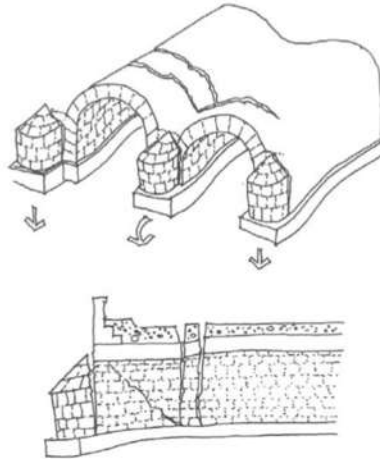
Ilustración 87. Descenso relativo entre paramentos longitudinales del puente. (Martínez, MArtín-Caro, & León, 2003, pág. 75)

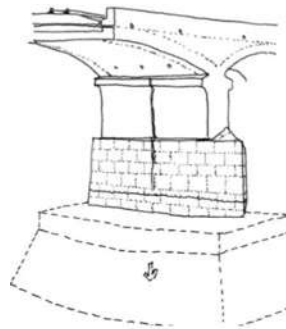
Ilustración 88. Fisuración vertical en pila por descenso relativo entre extremos y parte central. (Martínez, MArtín-Caro, & León, 2003, pág. 76)

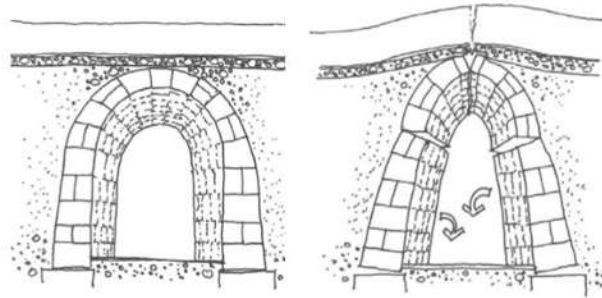
Ilustración 91. Daños inducidos en bóveda y estribos como consecuencia del giro de éstos ante un empuje del relleno del trasdós. (Martínez, MArtín-Caro, & León, 2003, pág. 78)

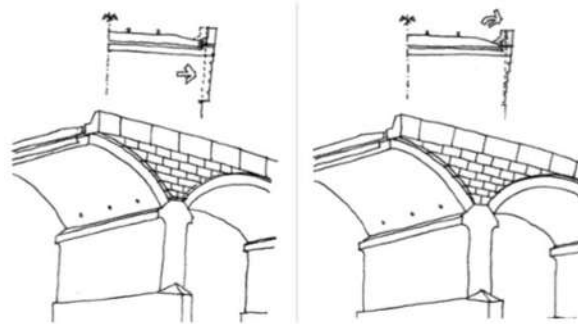
Ilustración 93. Deslizamiento y vuelco de tímpanos. (Martínez, MArtín-Caro, & León, 2003, pág. 80)

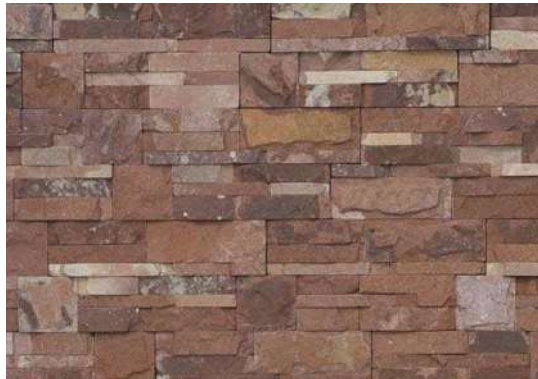
Ilustración 98. Sillería de Ladrillo a hueso. (Sogestone, 2011)

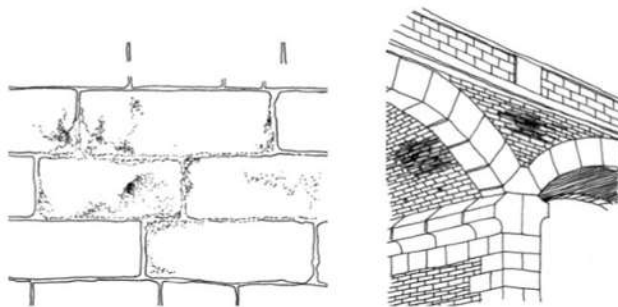
Ilustración 99. Ejemplo de daños por deterioro superficial. (Martínez, MArtín-Caro, & León, 2003, pág. 91)

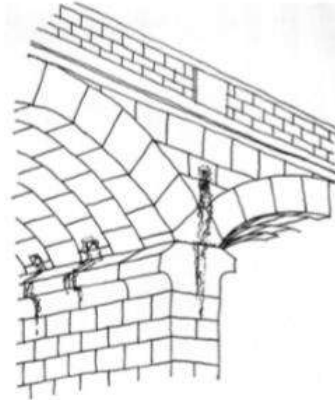
Ilustración 100. Ejemplo de pátinas. (Martínez, Martín-Caro, & León, 2003, pág. 92)

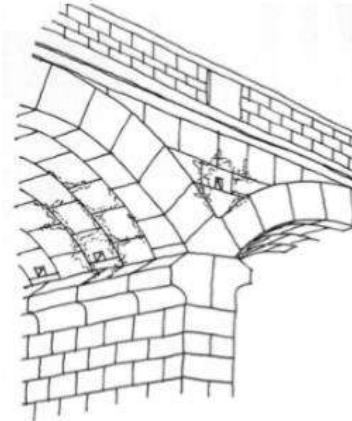
Ilustración 102. Ejemplos de Eflorescencias y Criptoeflorescencias. (Martínez, MArtín-Caro, & León, 2003, pág. 93)

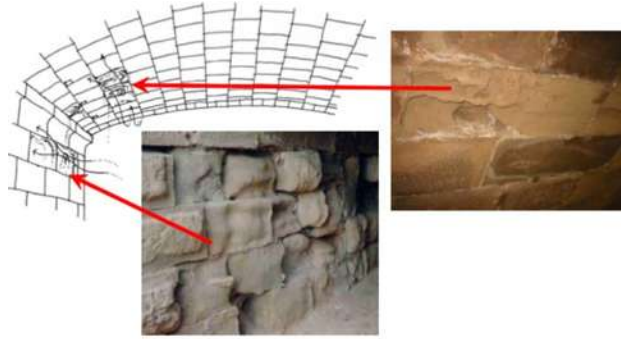
Ilustración 103. Ejemplos de alveolización o vesiculación. (Martínez, MArtín-Caro, & León, 2003, pág. 94)

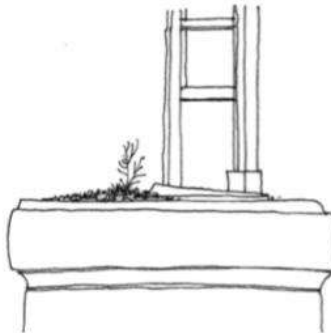
Ilustración 104. Ejemplo de depósitos superficiales. (Martínez, MArtín-Caro, & León, 2003, pág. 94)

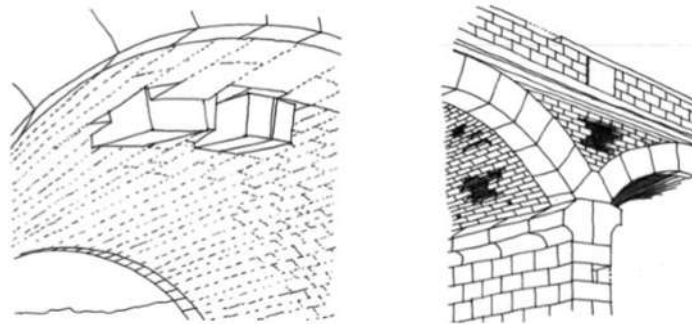
Ilustración 105. Daños producidos por pérdida de material de juntas y aun de piezas. (Martínez, Martín-Caro, & León, 2003, pág. 95)

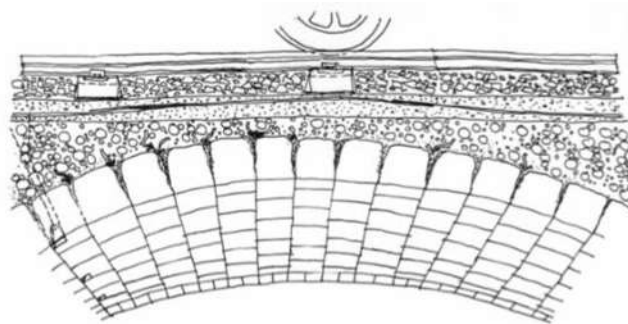
Ilustración 106. Ejemplos de procesos de arenización o desagregación granular. (Martínez, Martín-Caro, & León, 2003, pág. 96)

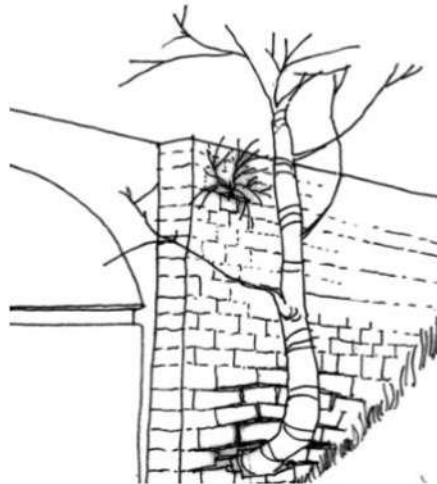
Ilustración 107. Presencia de rupturas por la acción de raíces en los puentes y desórdenes ocasionados. (Martínez, Martín-Caro, & León, 2003, pág. 97)

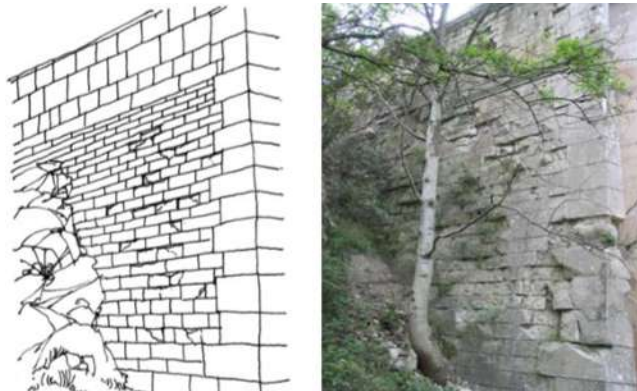
Ilustración 108. Ejemplos de disyunciones. (Martínez, Martín-Caro, & León, 2003, pág. 98)

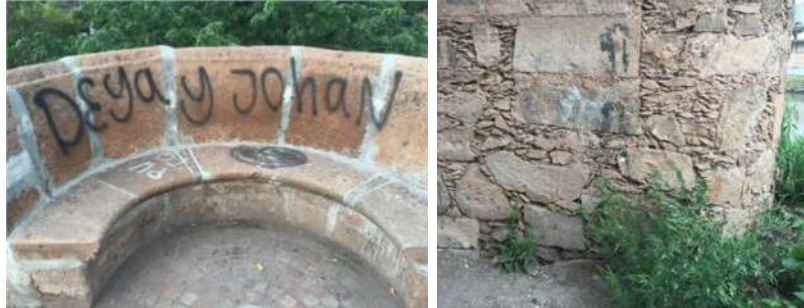
Ilustración 109. Ejemplo de acciones vandálicas en el puente de La piedad, Mich. (GARCÍA CHÁVEZ, 2016)

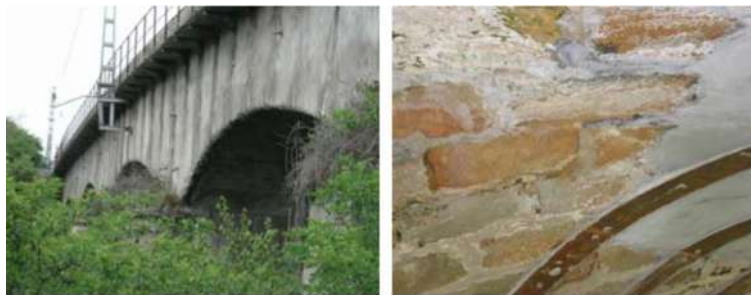
Ilustración 110. Ejemplos de deficiencias debidas a intervenciones anteriores. (Martínez, Martín-Caro, & León, 2003, pág. 98)

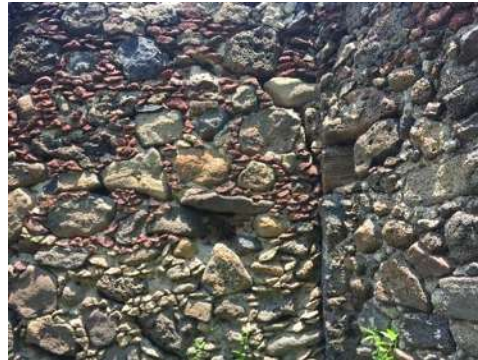
Ilustración 141. Muros restaurados con juntas de roca volcánica y mortero. (GARCÍA CHÁVEZ, 2016)

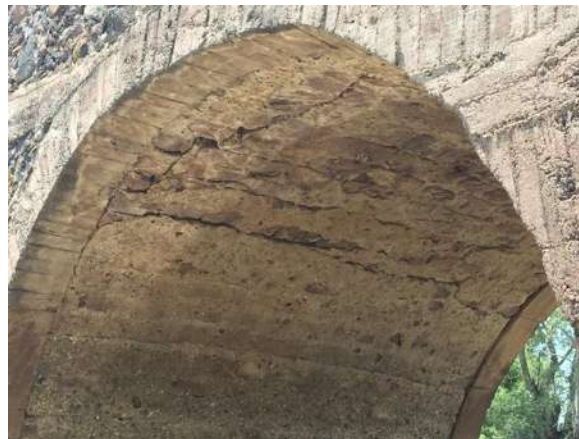
Ilustración 142. Fracturas en el intradós del arco. (GARCÍA CHÁVEZ, 2016)

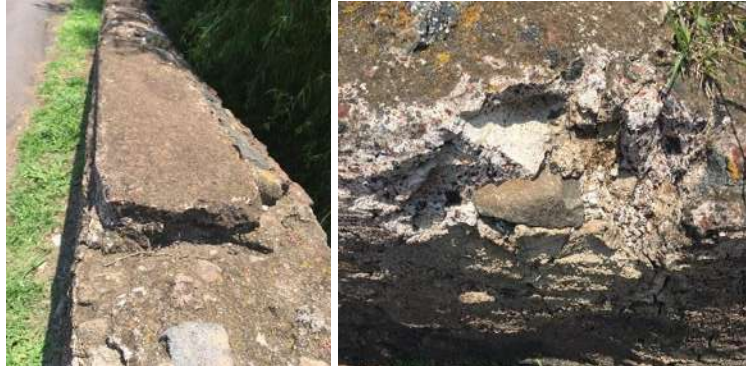
Ilustración 143. Desmoronamiento de la Corona del Puente. (GARCÍA CHÁVEZ, 2016)

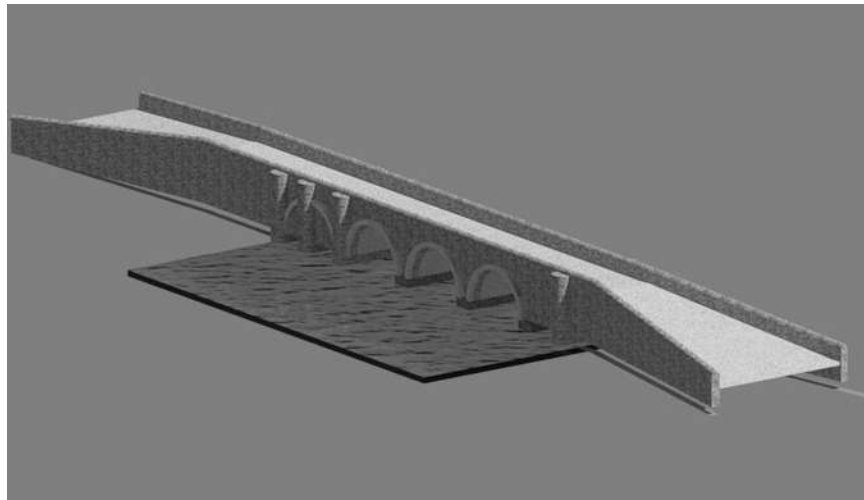
Ilustración 144. Renderizado del Puente Grande ubicado en el Mpio. De Angamacutiro, Mich.
Realizado con el programa Revit2015. (GARCÍA CHÁVEZ, 2016)

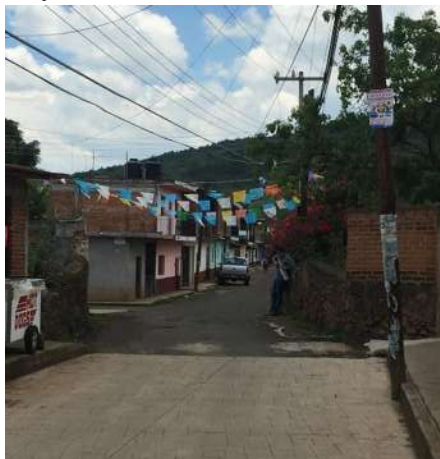
Ilustración 152. Calle victoria, camino que da a la calzada del puente Yahuario. Al fondo a la izquierda la calle Álamo. (GARCÍA CHÁVEZ, 2016)

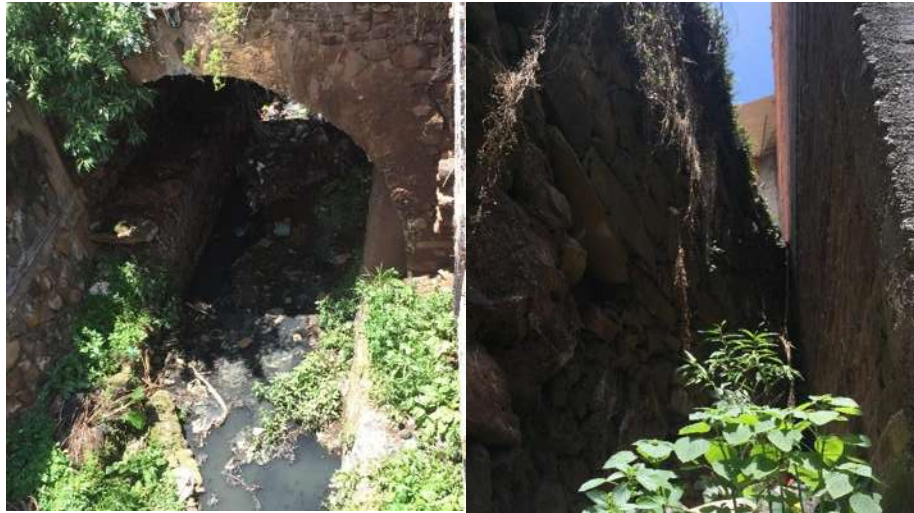
Ilustración 153. Casas aledañas construidas al pie de los estribos del puente, así como el inviable acceso al pie del puente. (GARCÍA CHÁVEZ, 2016)

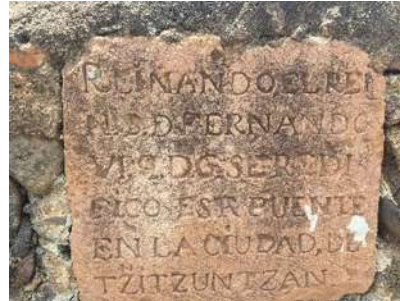
Ilustración 160. Placas colocadas en el pretil del puente. (GARCÍA CHÁVEZ, 2016)

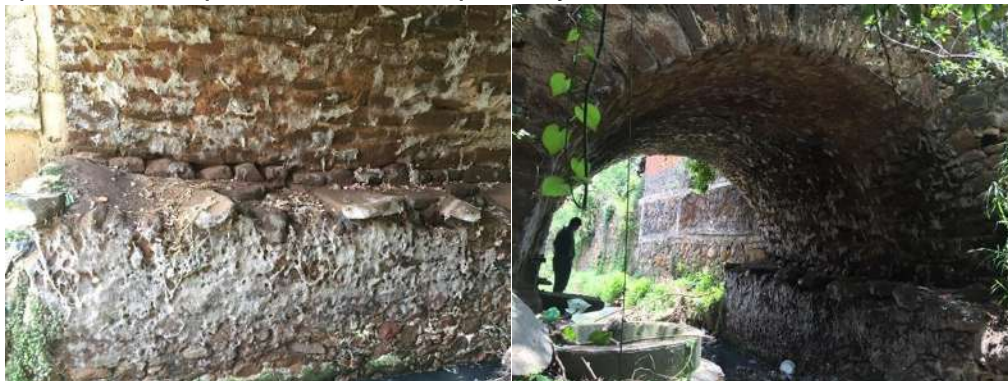
Ilustración 161. Manchas de humedad y Telarañas en el Gavión y en el Intradós del arco del Puente. (GARCÍA CHÁVEZ, 2016)

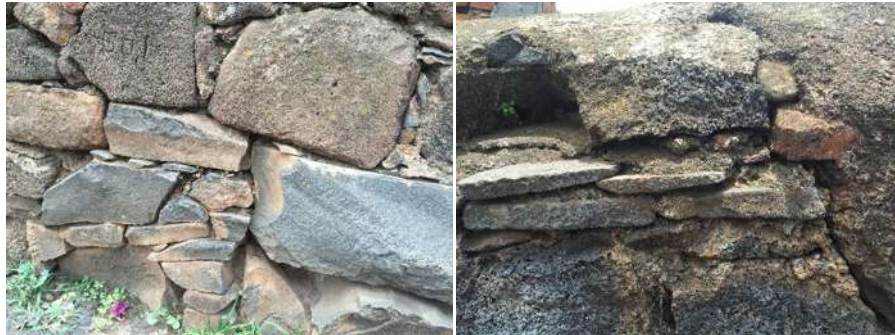
Ilustración 163. Restauración del Muro del Pretil con lajas de basalto y mortero. (GARCÍA CHÁVEZ, 2016)

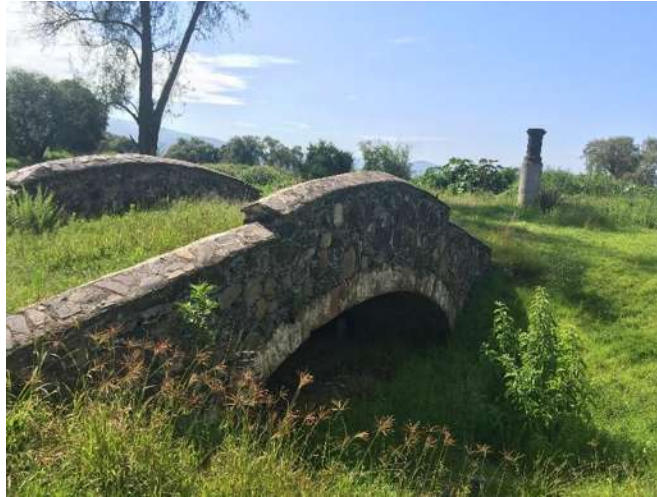
Ilustración 164. Puente Ubicado en la localidad de Tiripetío, en el Mpio. De Morelia, Mich.
(GARCÍA CHÁVEZ, 2016)

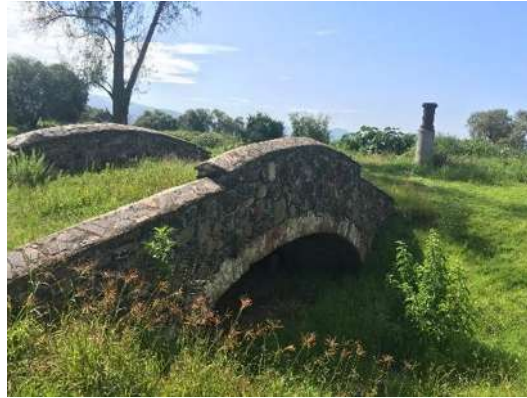
Ilustración 172. Características principales del puente. (GARCÍA CHÁVEZ, 2016)

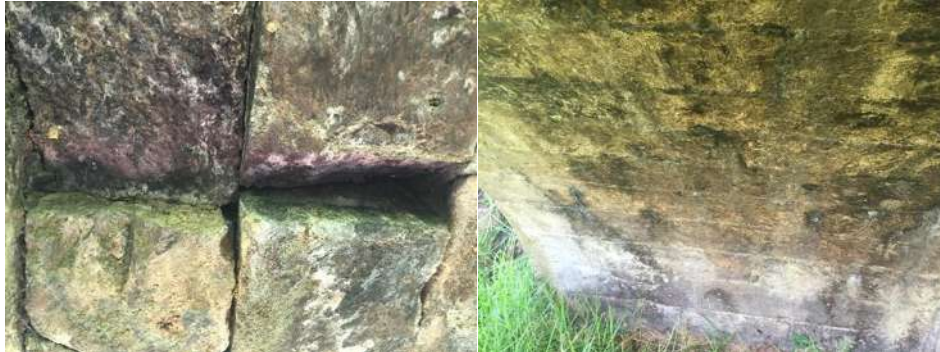
Ilustración 173. Coloración, humedad y desprendimiento granular. (GARCÍA CHÁVEZ, 2016)

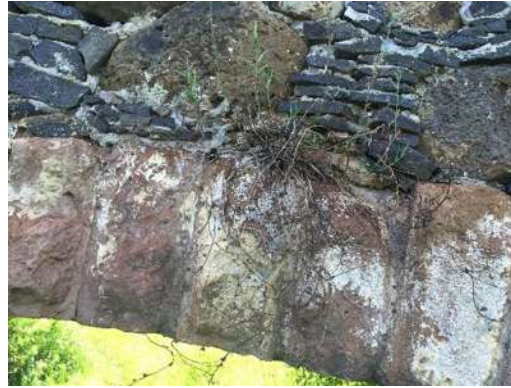
Ilustración 174. Juntas restauradas con mortero y laja basáltica. (GARCÍA CHÁVEZ, 2016)

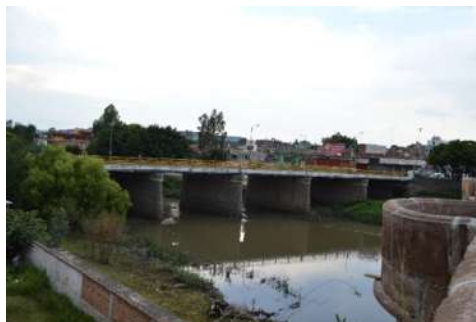
Ilustración 179. Al fondo, Puente Vehicular construido para la conservación del Puente Cavadas. (GARCÍA CHÁVEZ, 2016)

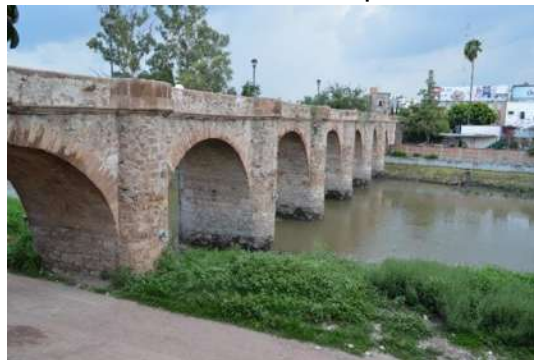
Ilustración 186. Características principales del Puente en Estudio. (GARCÍA CHÁVEZ, 2016)

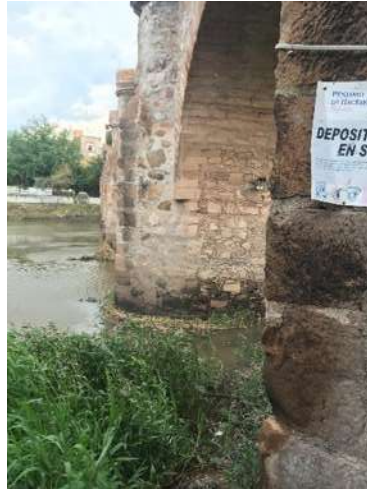
Ilustración 187. Desmoronamiento en los Tajamares. (GARCÍA CHÁVEZ, 2016)

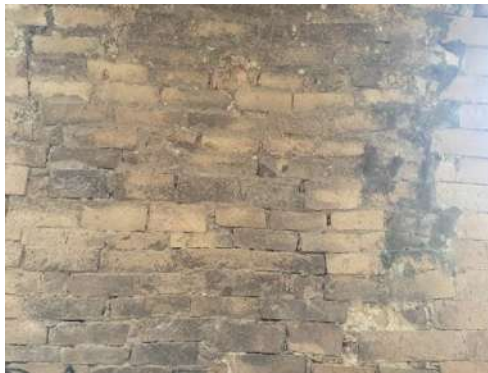
Ilustración 188. Pátinas, costras, arenización y fracturas en el intradós de los arcos del puente. (GARCÍA CHÁVEZ, 2016)

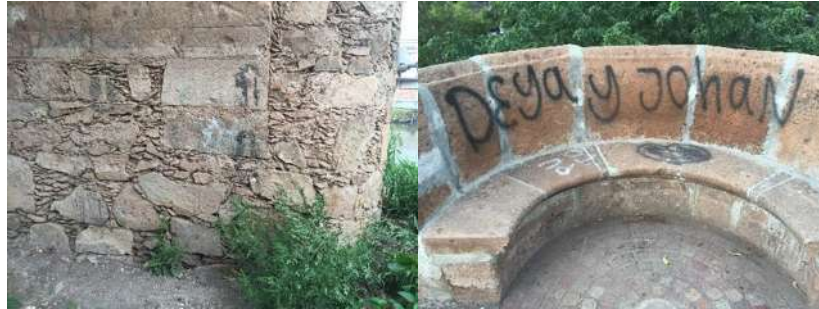
Ilustración 189. Caballetes y Contrafuertes semicirculares con daños antrópicos. (GARCÍA CHÁVEZ, 2016)

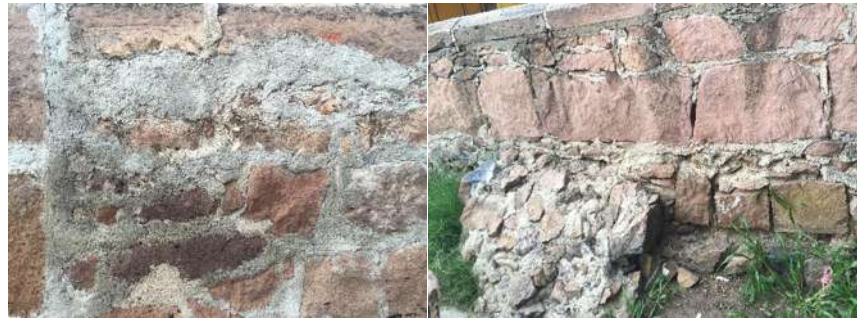
Ilustración 190. Restauraciones al Puesto con mortero y/o cemento, lajas de cantera y basalto. (GARCÍA CHÁVEZ, 2016)

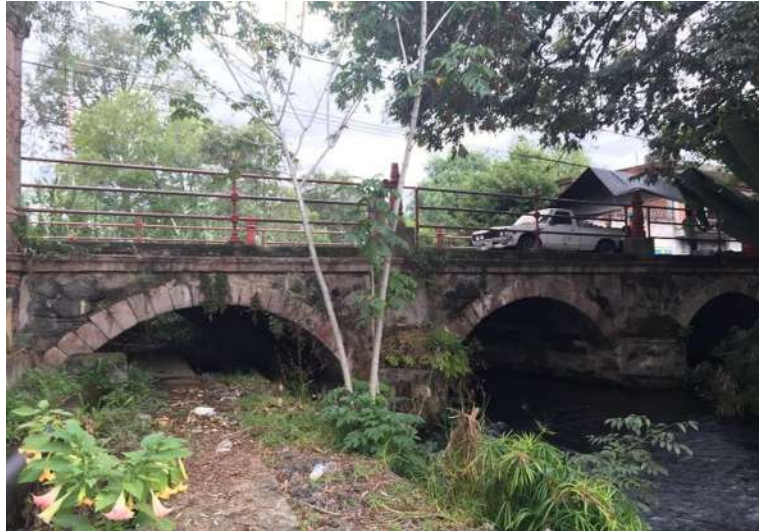
Ilustración 191. Puente ubicado en el Mpio. De Uruapan del Progreso, Mich. (GARCÍA CHÁVEZ, 2016)

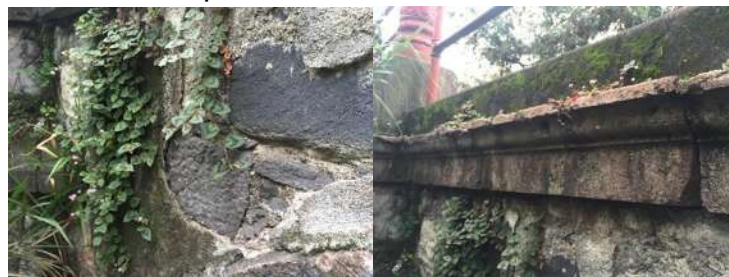
Ilustración 199. Musgo y desprendimiento de aplanado en el puente. (GARCÍA CHÁVEZ, 2016)

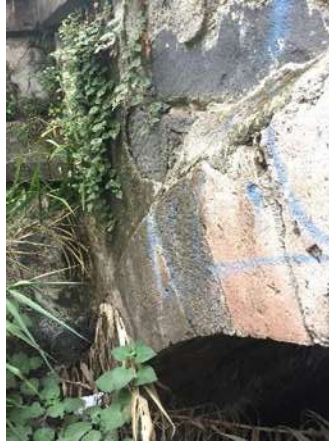
Ilustración 200. Grafitis en las dovelas y enjutas del puente. (GARCÍA CHÁVEZ, 2016)

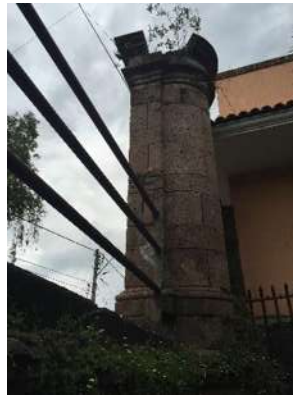
Ilustración 202. Pilastras de cantería, con exfoliación y faltante de elementos que la componen. (GARCÍA CHÁVEZ, 2016)

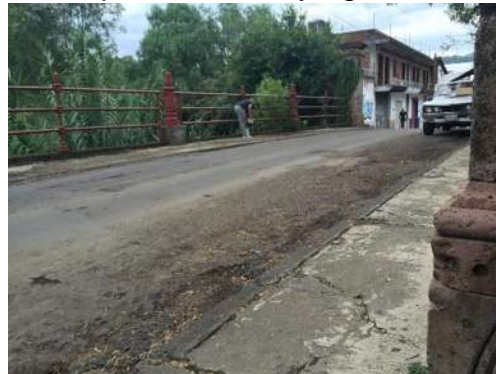
Ilustración 203. Calzada del Puente con agrietamientos y desprendimientos de la carpeta asfáltica. (GARCÍA CHÁVEZ, 2016)

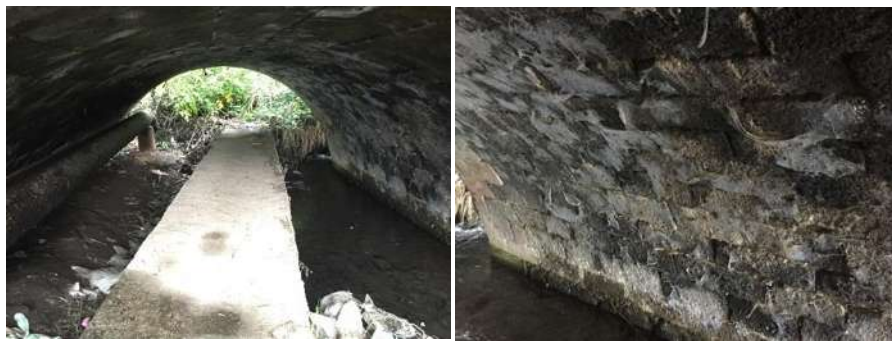
Ilustración 208. Intradós de los arcos contaminados con telarañas, presencia de costras, deterioro diferencial, alveolos, exfoliación, criptoflorescencias y desprendimiento de las canteras. (GARCÍA CHÁVEZ, 2016)

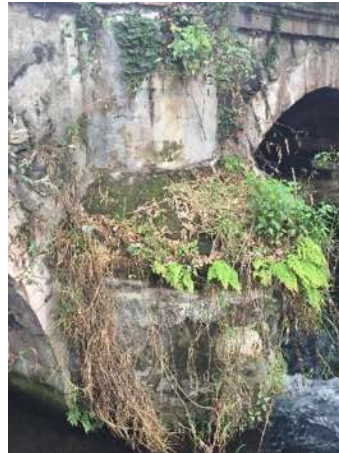
Ilustración 209. Tajamares con invasión de vegetación, desmoronamiento de material y eflorescencias. (GARCÍA CHÁVEZ, 2016)

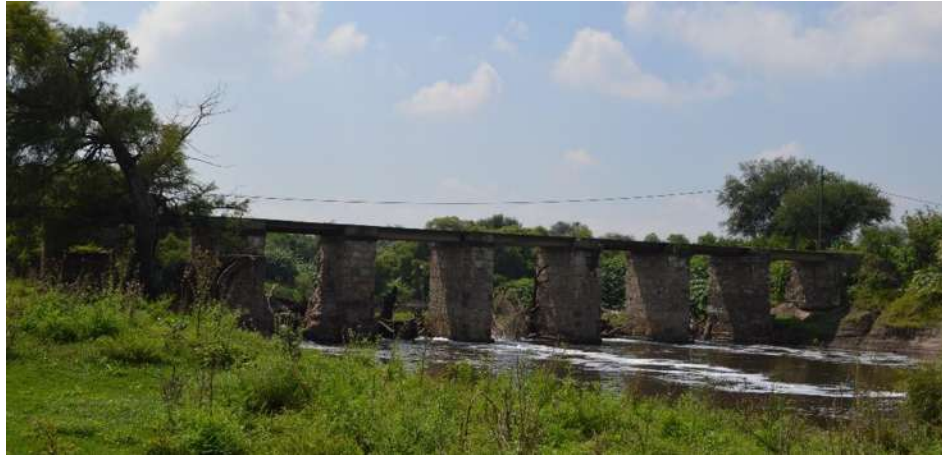
Ilustración 210. Puente ubicado en el Mpio. De Penjamillo, Mich. (GARCÍA CHÁVEZ, 2016)

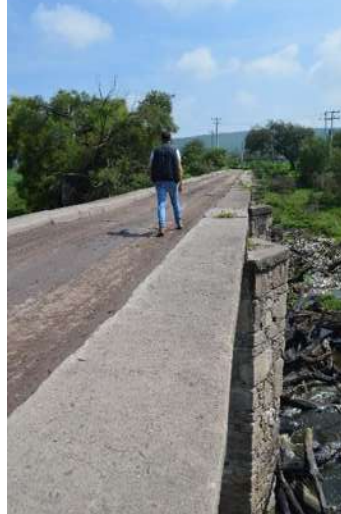
Ilustración 217. Falta de Parapeto para protección de usuarios. (GARCÍA CHÁVEZ, 2016)

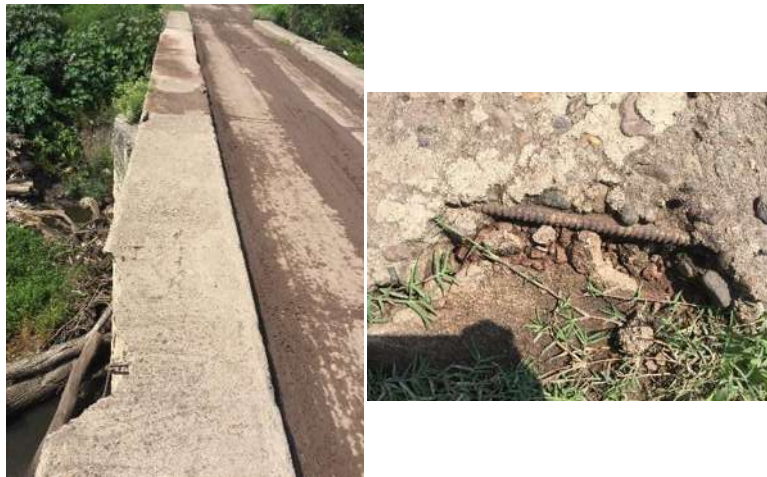
Ilustración 218. Condiciones de las Guarniciones de la calzada, así como las condiciones de las capas de concreto que las conforman. (GARCÍA CHÁVEZ, 2016)

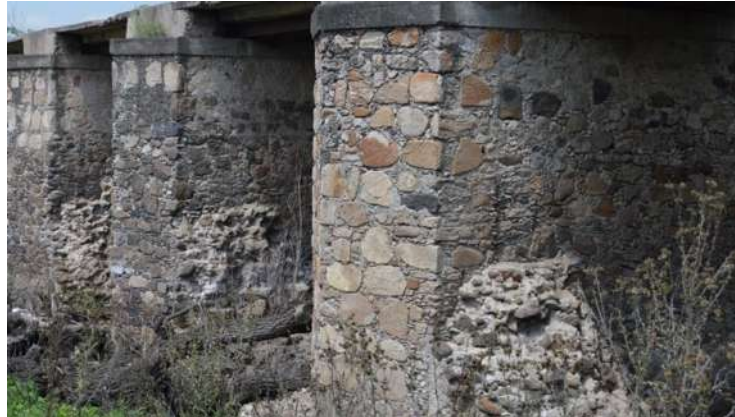
Ilustración 224. Pilares del puente con recubrimiento de concreto. (GARCÍA CHÁVEZ, 2016)

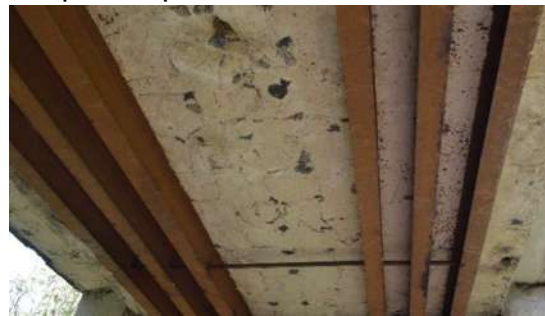
Ilustración 225. Vigas corroídas debido a la exposición a la intemperie. (GARCÍA CHÁVEZ, 2016)

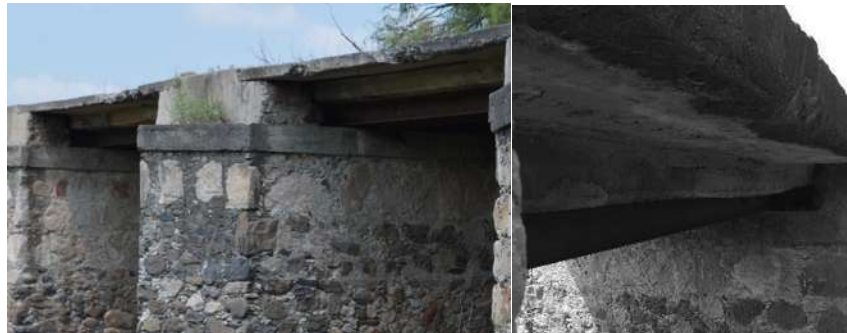
Ilustración 226. A la izquierda. Deformaciones en la calzada debido a las cargas de los vehículos. A la derecha. Fisuras y exfoliación de la parte inferior de la calzada del Puente. (GARCÍA CHÁVEZ, 2016)

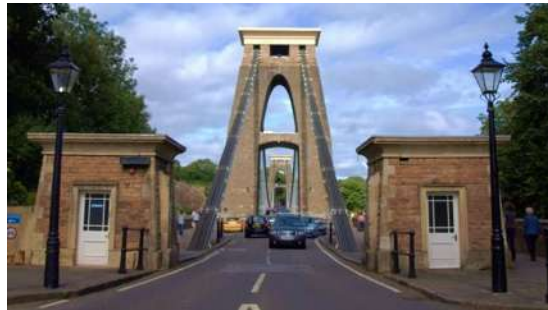
Ilustración 261. Puente Clifton Bridge, (puentemania, 2013)

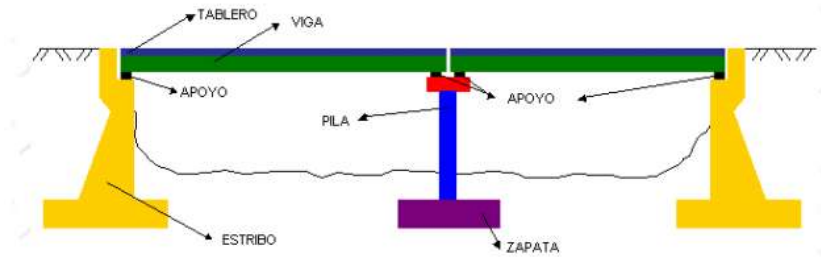
Ilustración 293. Partes Generales de los Puentes. (ocw, s.f., pág. 191)
