# **UNIVERSIDAD MICHOACANA DE SAN NICOLÁS DE HIDALGO**

**FACULTAD DE INGENIERÍA CIVIL**

**“PROCEDIMIENTO CONSTRUCTIVO DE REMODELACIÓN DE LA CASA  
DEL ESTUDIANTE ESPARTACO, UBICADA EN LA CALLE GALEANA NO. 69  
DE LA CIUDAD DE MORELIA, MICHOACÁN”**

**T É S I S**

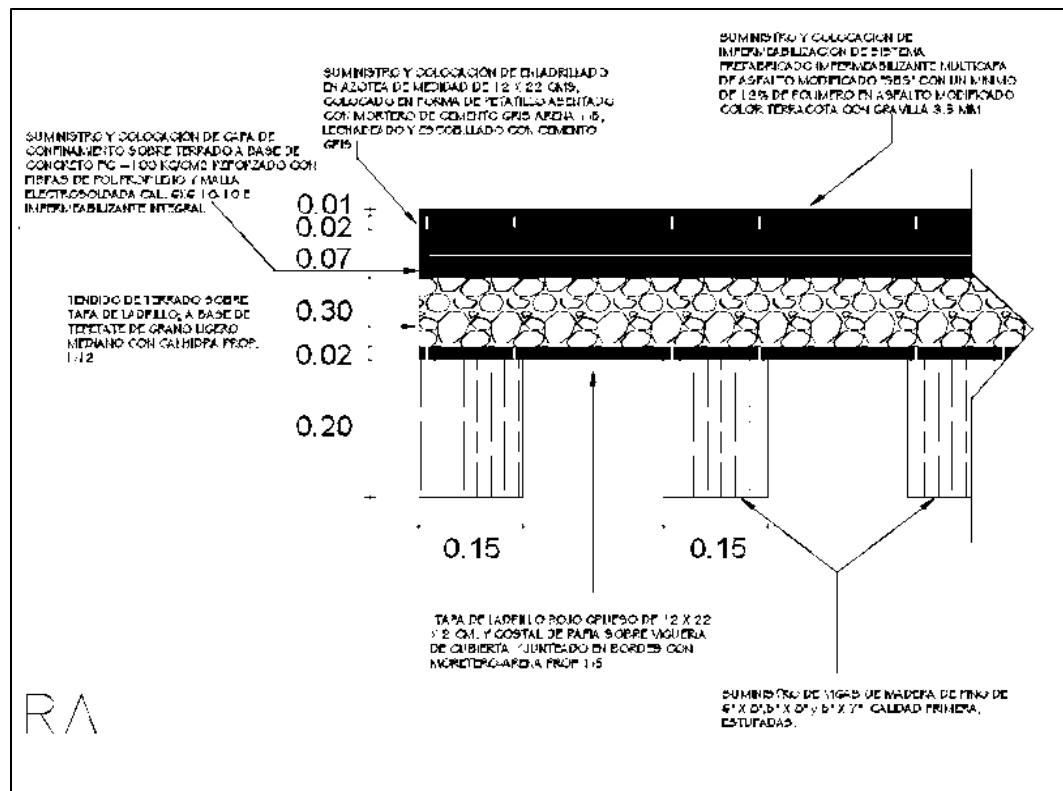
Figura 8. Detalle de azotea de nueva obra

En la (figura 8) se observa que no varía nada el esquema de losa con respecto a lo anterior (figura 7), nos damos cuenta de que es exactamente igual solo con la excepción en capa confinamiento que aumentó 2 mm de espesor, esto es decisión que tomó el Ingeniero encargado de la obra.

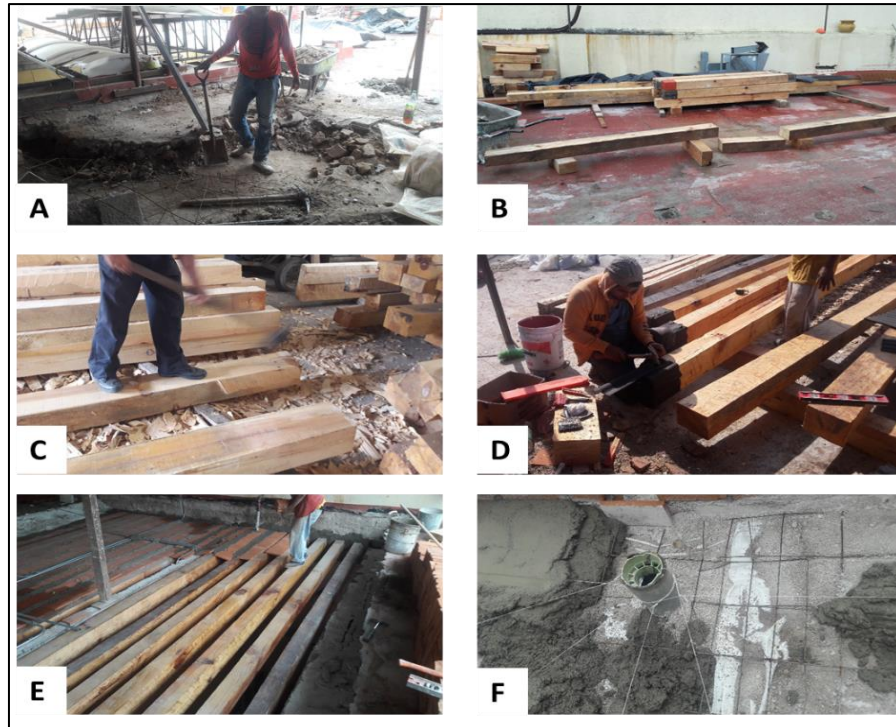
Figura 9. A) Retiro de escombros y liberación de vigas de madera, B) Selección de vigas de madera, C) Hachuelado de viga, D) Cubierta de viga en los extremos, E) Colocación de vigas y tapa de ladrillo rojo F) Tendido de terrado

Las vigas de madera de pino, el enladrillado, la capa de impermeabilizante, la capa de confinamiento y el terrado sobre la tapa de ladrillo fueron removidos debido a que se encontraban en condiciones inadecuadas. Las vigas fueron colocadas para reforzar y soportar el peso de la azotea como se muestra en la (figura 9E).

Se libero todo el enladrillado de azotea incluyendo capa de confinamiento a base de cincel y marro (figura 9A), así como el bajado y retiro de escombros. Teniendo siempre en cuenta el cuidado de la cantería que no se dañe, ya que es un material de muy alto costo, como también un elemento principal de un patrimonio.

Las vigas fueron instaladas de madera de pino con una sección de 7 ½" x 8 ½" para una sección final de 6" x 8" calidad primera de longitud de 6.00 m, las cuales primero fueron hachueladas y después encofradas antes de su instalación (ver Figuras 9c y 9d). El suministro de las tapas de ladrillo rojo grueso 12cm x 22cm x 2cm, se puede observar en (Figura 9E), las cuales fueron colocadas en serie entre las vigas. Colocación y tendido de terrado sobre tapa de ladrillo; a base de tepetate de grano ligero mediano con calhidra proporción 1:6 incluye nivelado y compactado. Colocación de enladrillado en azotea de medidas de 12 x 22 x 2 cm, colocado en forma de petatillo asentado con mortero de cemento gris-arena 1:5, lechadeado y escobillado con cemento gris, incluye junta constructiva de 1 cm. de ancho por cada cuadro de 20 m2 aproximadamente.

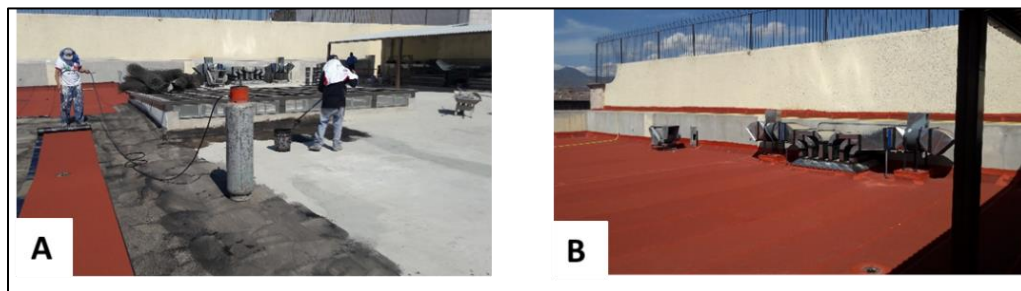
Figura 10. A: B) colocación de impermeabilización

Después del curado del concreto, fue colocado una impermeabilizante multicapa de asfalto modificado "sbs" con un mínimo de 12% de polímero en asfalto modificado color terracota con gravilla 3.5 mm, de espesor total la garantizada será por 8 años, incluye todo lo necesario para su correcta ejecución (figura 10).

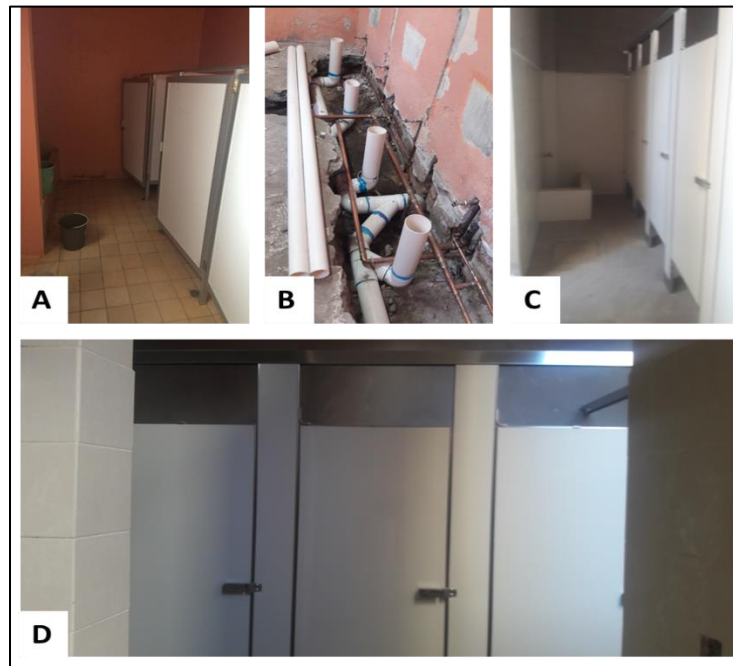
Figura 11. A) Sanitario antes de restauración, B) instalación sanitaria e hidráulica C):D) colocación de pisos y mamparas

Como se puede observar en la figura 11A, tenemos un sanitario viejo y en malas condiciones, el trabajo se ha venido haciendo de la misma manera, retirar todo el piso cerámico, aplanados a base de cincel y marro para no dañar la estructura original y retiro todas las instalaciones sanitarias e hidráulicas que estaban en mal estado para posteriormente colocar nuevas tuberías (Fig. 11B), como se puede observar, en la instalación sanitaria se utilizó tubos PVC de 4" y sus diferentes piezas de junteo. Es importante tener en cuenta la correcta instalación de la tubería del sanitario ya que se podría presentar problemas a la hora de la descarga, es decir tener colocado un codo y su tubo de 45° hacia la tubería principal, esto es para evitar posible ahogo y problemas en la descarga. También podemos ver que tenemos nuevas mamparas, así como el proyecto lo pide.

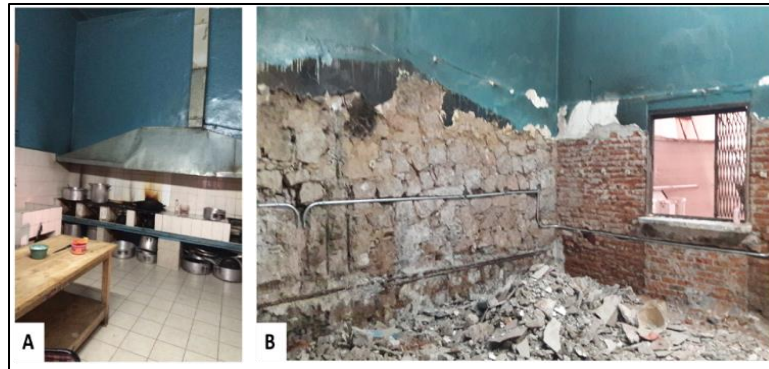
Figura 12. A) Cocina antes de remodelación,  
B) Retiro de aplanados en mal estado a base  
de cincel y marro

En la cocina no es la excepción, tenemos un espacio viejo, en muy mal estado como se observa en la (Fig.12), así mismo también se retiró todas las instalaciones de gas, los acabados en mal estado, ventanas, puertas y piso y de la misma manera se fue el mismo procedimiento de trabajo.

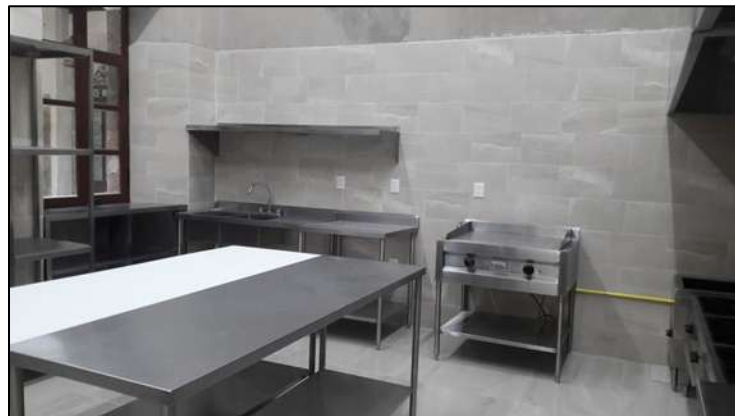
Figura 13. Colocación de acabados

En los acabados se suministró y se colocó lambrín de azulejo de 25X45 cm, marca interceramic modelo island bali esmaltado, asentado con pegazulejo y lechada de cemento blanco (figura 13).

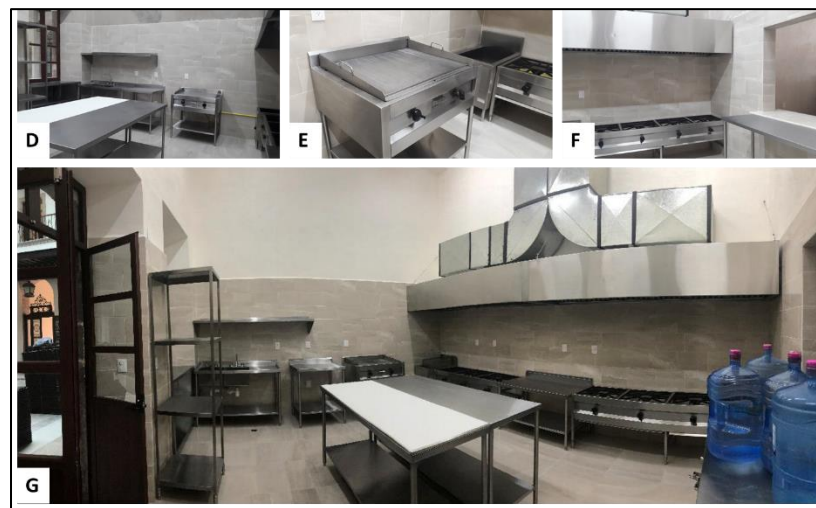
Figura 14. Colocación de mobiliarias, piso y acabados

En cuanto a la mobiliaria prácticamente el 100% de los muebles fueron restaurados (Fig. 14) tales como mesas, estufas, plancha, freidora y como su complemento se colocó extractores de aire para cocina incluyendo ducto de lámina.

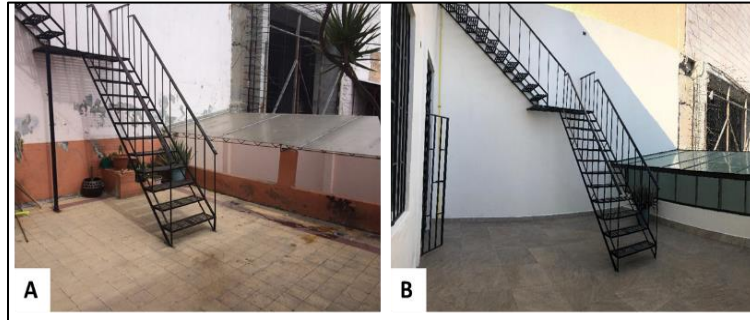
Figura 15. A) Terraza anterior B) Terraza totalmente remodelada

El edificio cuenta con una terraza que también fue bastante importante en el proyecto y restaurado completamente, como podemos observar (figura 15A) donde se aprecia el mal estado de las escaleras, en pintura y piso, y tenemos una segunda foto donde se ve completamente nuevo y con un aplanado acabo pulido (figura 15B).

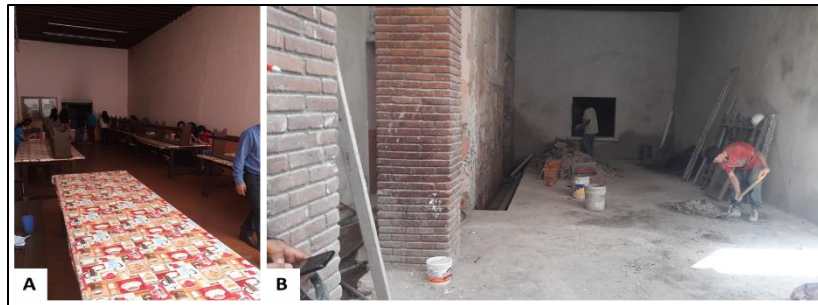
Figura 16.- A) Antes de demolición, B) Proceso de restauración

En la cocina se trabajó de la misma manera, se liberó los aplanados completamente en todo el espacio, piso y techo. En la figura 16A se puede apreciar una cocina bastante amplia con sus muebles, se va apreciando el proceso de remodelación (Fig. 16) y tenemos una tercera foto donde la cocina está completamente remodelada con los acabados pulidos y pintado,

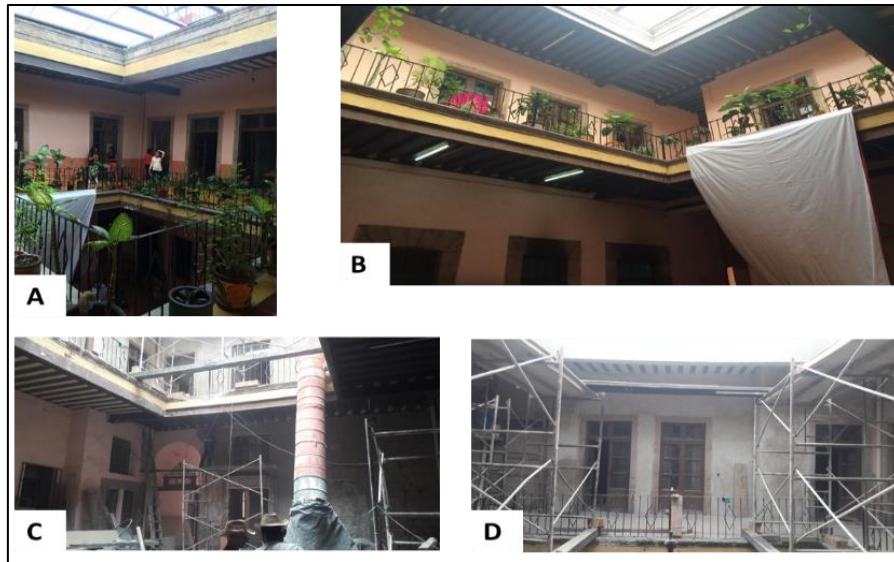
Figura 18. A) y B) Fachada interior en mal estado  
C) y D) proceso de restauración

En la (Figura 18) tenemos una serie de fotos donde se aprecia unas imágenes antes de la restauración (Figura 18 A y B) y posteriormente en la (Figura 18 C y D) vemos como ha ido evolucionando nuestro proceso de construcción.

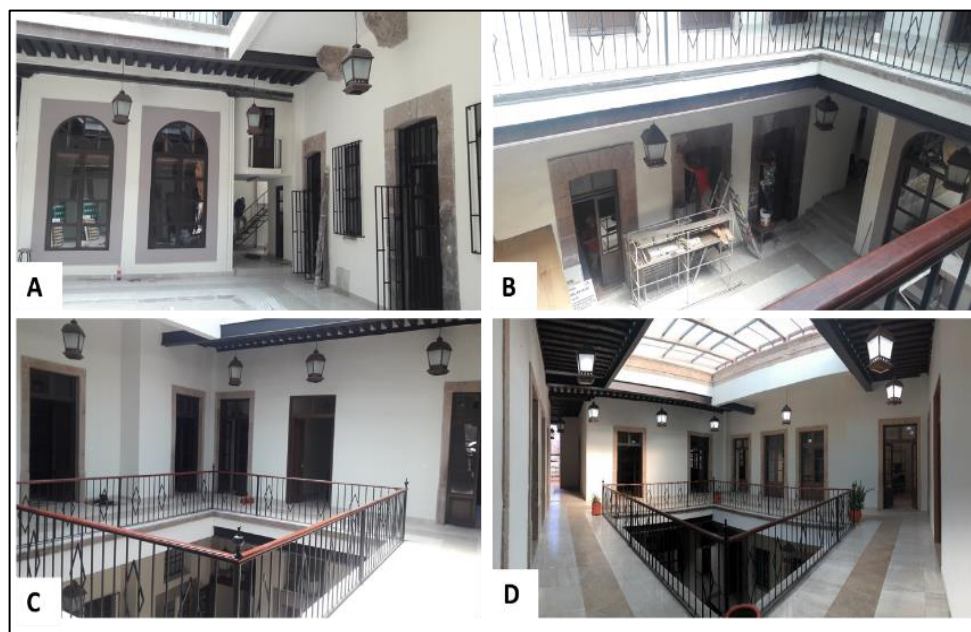
Figura 19. A) y B) Fachada interior restaurado planta baja  
C y D Fachada interior restaurado planta alta

Para darle una vista extraordinaria se tomó la decisión de pintar la fachada a dos manos de pintura vinílica Vinimex o similar con dos aplicaciones sobre superficies de mezcla y/o yeso en muro y plafones, incluye limpieza de la superficie y una aplicación de sellador, así como los andamiajes necesarios para su ejecución. (color según muestra aprobada por la supervisión).

En el tema de los barandales fue de herrería artística fabricada con perfiles cuadrado, ángulo estructural, solera y placas de soporte.

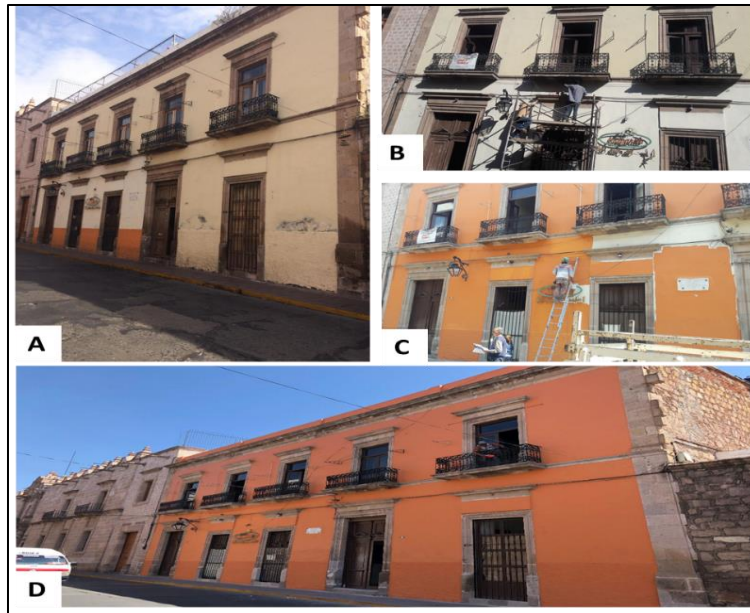
Figura 20. A) y B) Fachada principal antes de entrar en remodelación; C) Proceso de ejecución; D) Fachada pintada terminada

Se retiró los aplanados en mal estado, como también se retiró macro y microflora (hongos), en diversos elementos arquitectónicos de cantera, a base de una solución de canasol - agua aplicada en cepillo de raíz.

En cuanto a la cantería se hizo varios rejunteos con mortero cal- arena y polvo de cantera para base de color, así como pigmento mineral en proporción 1:3:15, incluyendo retiro y limpieza de junta suelta por medio de alambre, a golpe barrido cuidando de no dañar los elementos de cantería. Se aplicó a dos manos de pintura en la fachada principal de color naranja (figura 20D), así como también la rehabilitación de los barandales y la protección de herrería de puerta.
