CENTRO DE INTERPRETACIÓN DE LOS VESTIGIOS DE SAN JUAN PARANGARICUTIRO ANGANHÚAN, MÉXICO.

Turismo cultural, patrimonio y paisaje.

FACULTAD DE ARQUITECTURA
UNIVERSIDAD DE SAN NICOLAS DE HIDALGO
TESIS PARA OBTENER TÍTULO DE ARQUITECTO
JORGE ENRIQUE MÉNDEZ FRANCO

Morelia, Michoacán, septiembre del 2017.

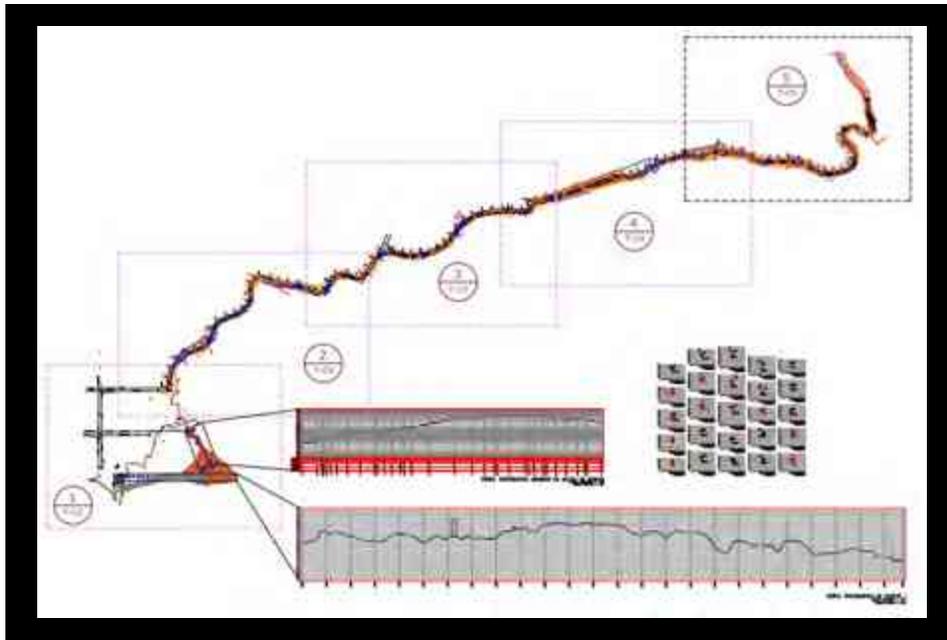
27) Levantamiento del sendero.

En estas imágenes se muestra el sendero en planta y alzado, se recorre peatonalmente, mide aproximadamente 5 mt de ancho para la circulación de un caballo y una persona usuaria, todo el recorrido es en desnivel y en partes un poco nivelado.

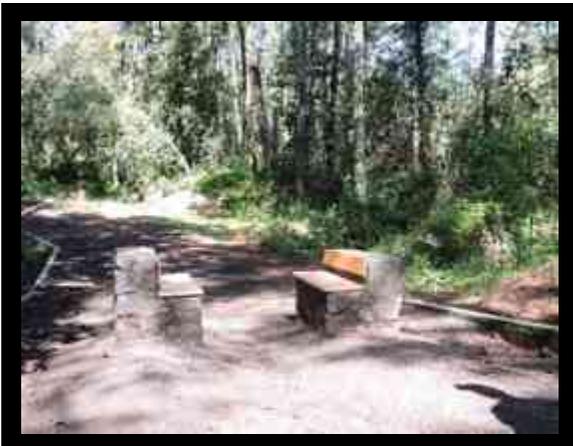
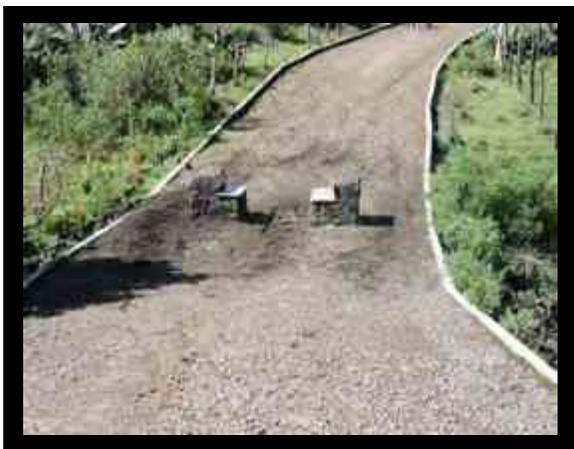
31) Sendero 1.
Foto: J.E.M.F.

En las imágenes 31) y 32) se puede apreciar el sendero con unas bancas, las cuales se pusieron con 2 propósitos, el principal es para tener un descanso en el trayecto y el segundo para evitar que las personas entraran con vehículos motorizados como cuatrimotos, ya que es peligroso para el peatón.

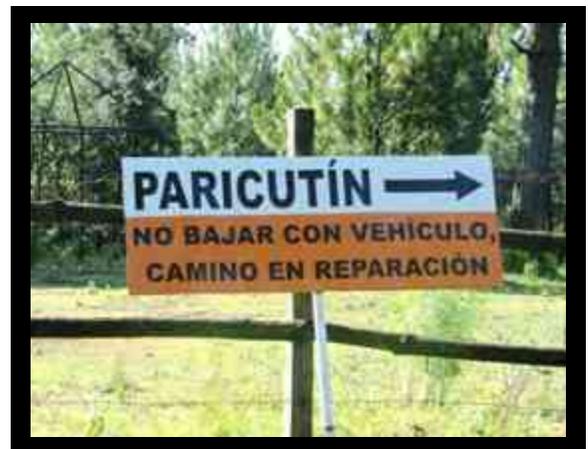
33) Señalética.
Foto: J.E.M.F.

En la imagen 33) se muestra un poste de señalética, la cual indica Paricutín, haciendo referencia al volcán, fue uno de los errores detectados ya que por ese lugar solo se llegan a las ruinas. Hace falta señalética en el sendero, ya que no se cuenta con ella y hay tramos en los cuales se divide en más de dos caminos.

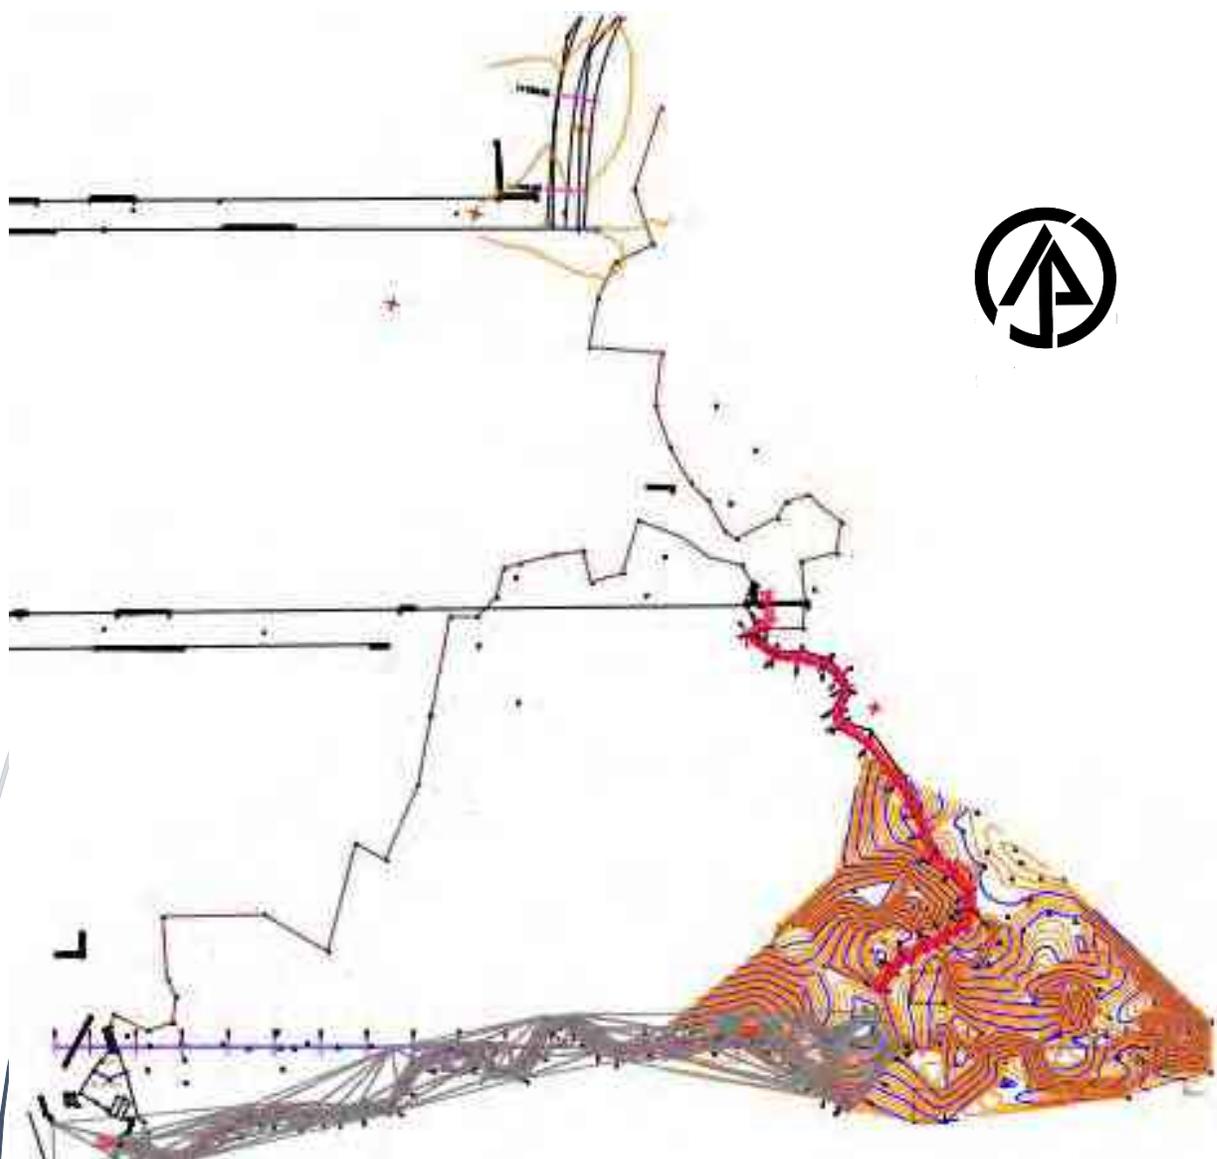
37) Levantamiento del camino.

En estas imágenes se muestra el sendero en planta y alzado, se recorre peatonalmente, mide aproximadamente 5 m de ancho para la circulación de un caballo y una persona usuaria, todo el recorrido es en desnivel y en partes un poco nivelado.

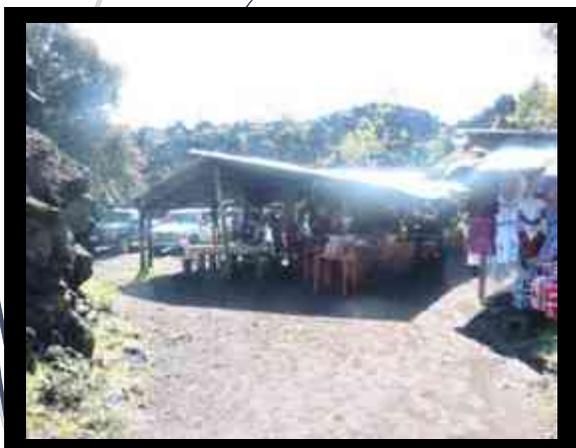
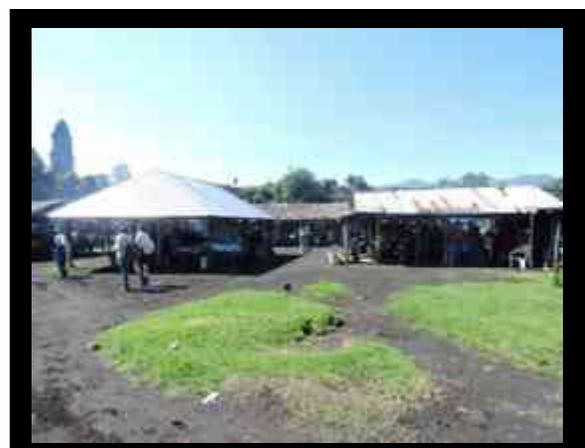
41) Área gastronómica 1.
Foto: J.E.M.F.

Actualmente se encuentra un área gastronómica a un costado de los vestigios, que fue elaborada en sitio por los residentes de las comunidades, se tiene aproximadamente 11 locales de comida en los cuales venden desde quesadillas, guisados, carne seca, sopes, etc. También algunos puestos de artesanías donde se puede encontrar pulsera collares y vestimenta típica.

Los locales que se encuentran fueron hechos por los habitantes de la zona, los cuales utilizaron palos de piedra, madera, alambre, lámina, etc. Para poder tener una cubierta en su local, esto hace que sea de cierto modo peligroso de que se pueda derrumbar, da mal aspecto a los visitantes del parque.

Estos no cuentan con ningún tipo de instalación, ya sea hidráulica y eléctrica, la comida la calientan a con leños, las bebidas las enfrían con una hielera y el agua les toca acarrearla de algún lugar.

El terreno donde están situados los locales no ha tenido mayor intervención, es terreno natural compuesto de arcilla, lo cual lo hace un algo antihigiénico por los alimentos.

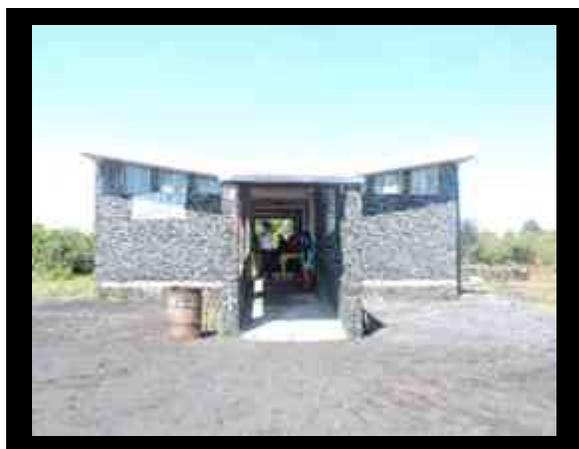
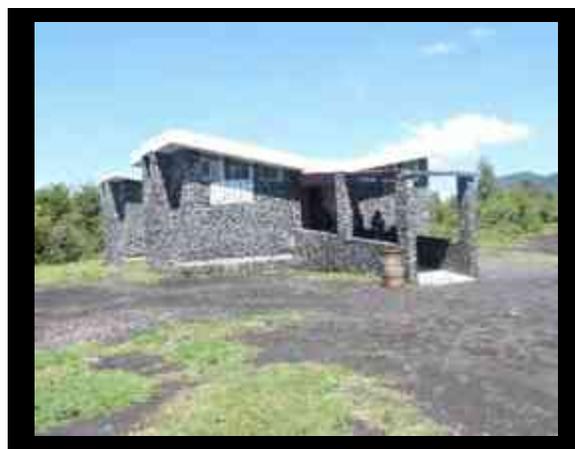
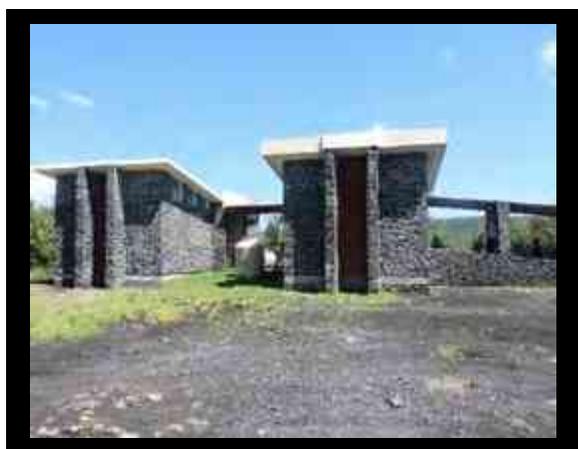
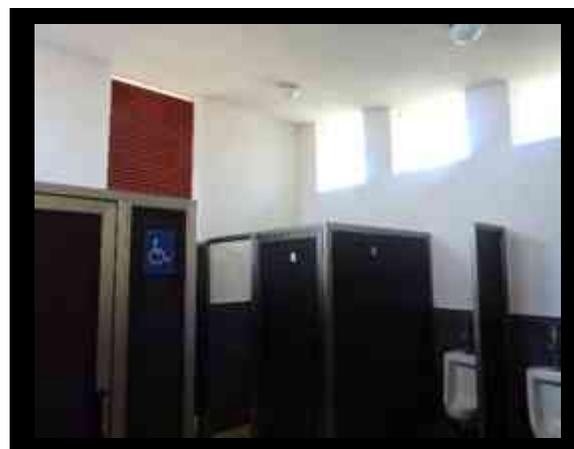
En el sitio se encuentran sanitarios los cuales son una de las pocas intervenciones que se ha tenido. Estos se alimentan con instalación hidráulica a base de gravedad, los tinacos son alimentados con agua desde Zacán y paneles solares para la instalación eléctrica. Los cuales están esquipados con elementos que faciliten su uso a usuarios con capacidades diferentes, cómo una rampa con la pendiente adecuada, medidas correctas para la circulación en su interior y herramientas cómo jaladeras para baño, etc.

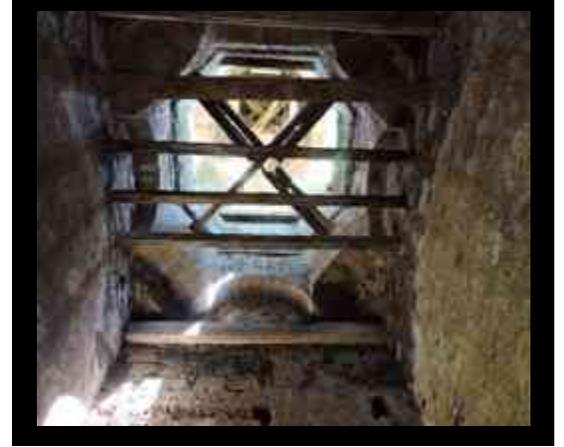
59) Torre 1.
Foto: J.E.M.F.

El mayor referente cómo patrimonio son los vestigios de la antigua iglesia de San Juan Parangaricutiro, de los cuales solo se encuentran en pie lo que era el acceso a la iglesia con una torre casi en su totalidad y otra a la mitad, la cual se relata que no fue terminada de construir.

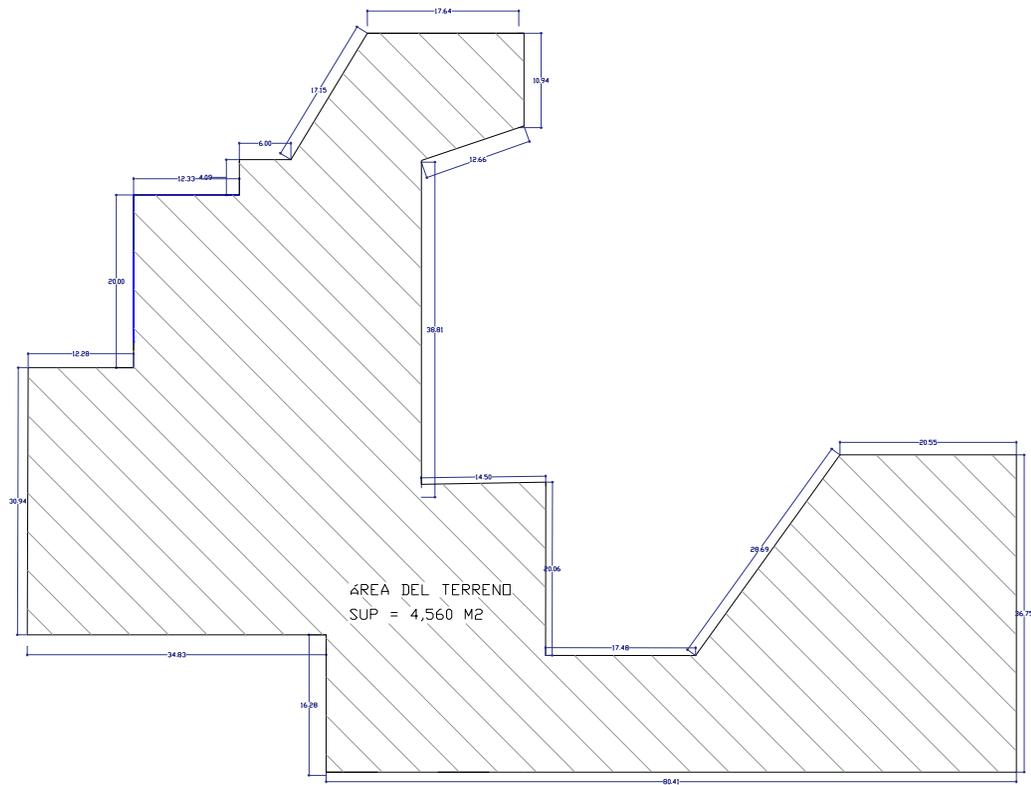
66) Conjunto 1.
Imagen: J.E.M.F.

El terreno abarca un área de 4,560 m² el cual ya cuenta con un np de 0.0, se retoma sólo la parte utilizada por los comerciantes. El régimen del propietario es comunal y el tipo de predio es rural.

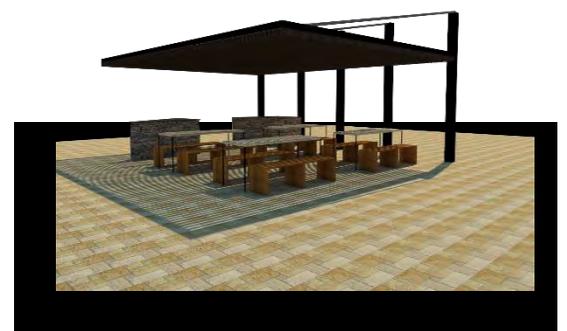
86) Cocina 1.
Imagen: J.E.M.F.

El diseño está pensado en aprovechar el espacio abierto que se tiene para poder apreciar el paisaje, se tienen 5 elementos verticales los cuales sostendrán una cubierta de pergolados, se buscó no tener divisiones u obstrucciones a la vista de los visitantes cuando estuvieran alimentándose, para crear una sensación de espacio libre, buena ventilación. El pergolado tendrá la función de permitir la circulación del aire tomando que el aire caliente tiende a subir y permitir el paso de la luz.

En el área de las cocinas se trató de estandarizar una medida para que todos los locales fueran similares y ninguno tuviera una mayor superficie que las demás.

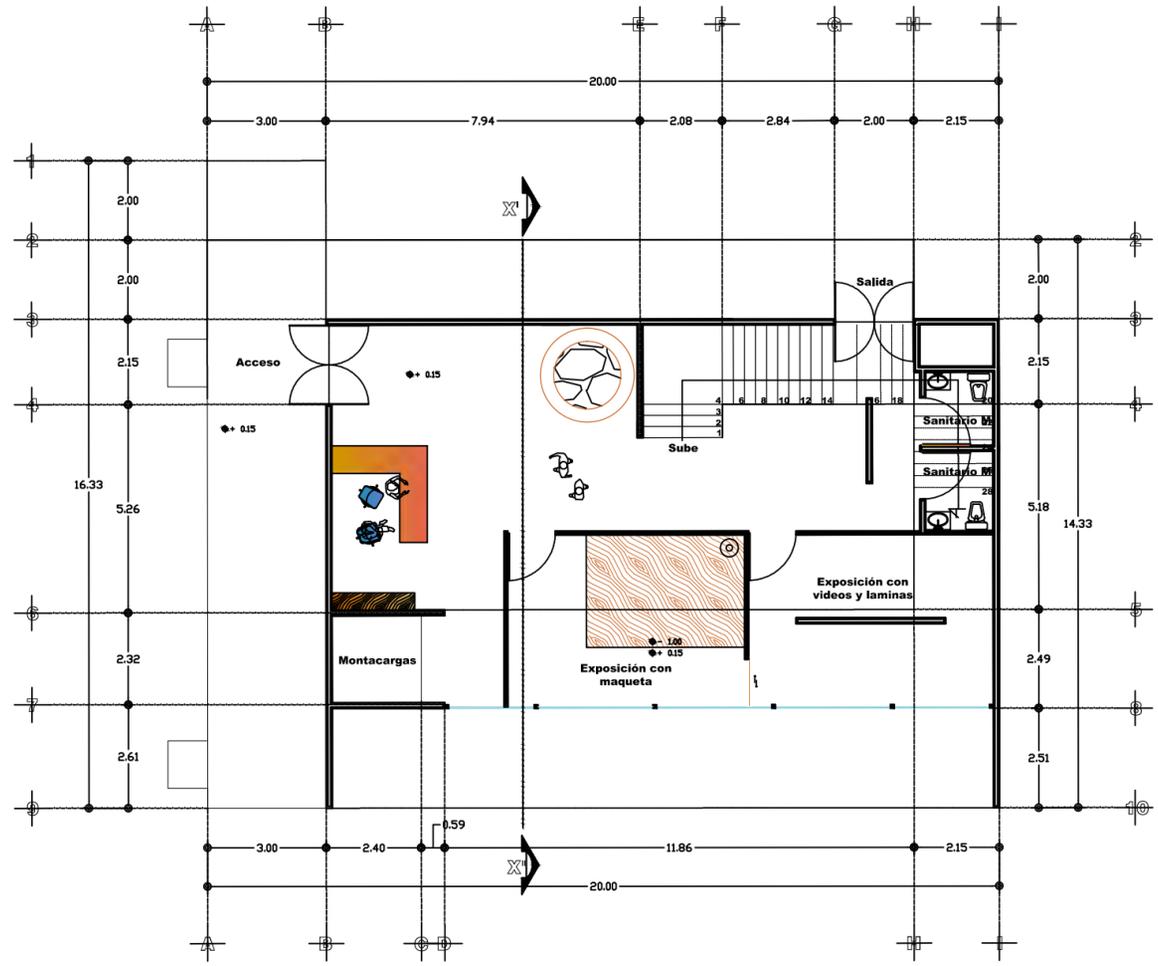
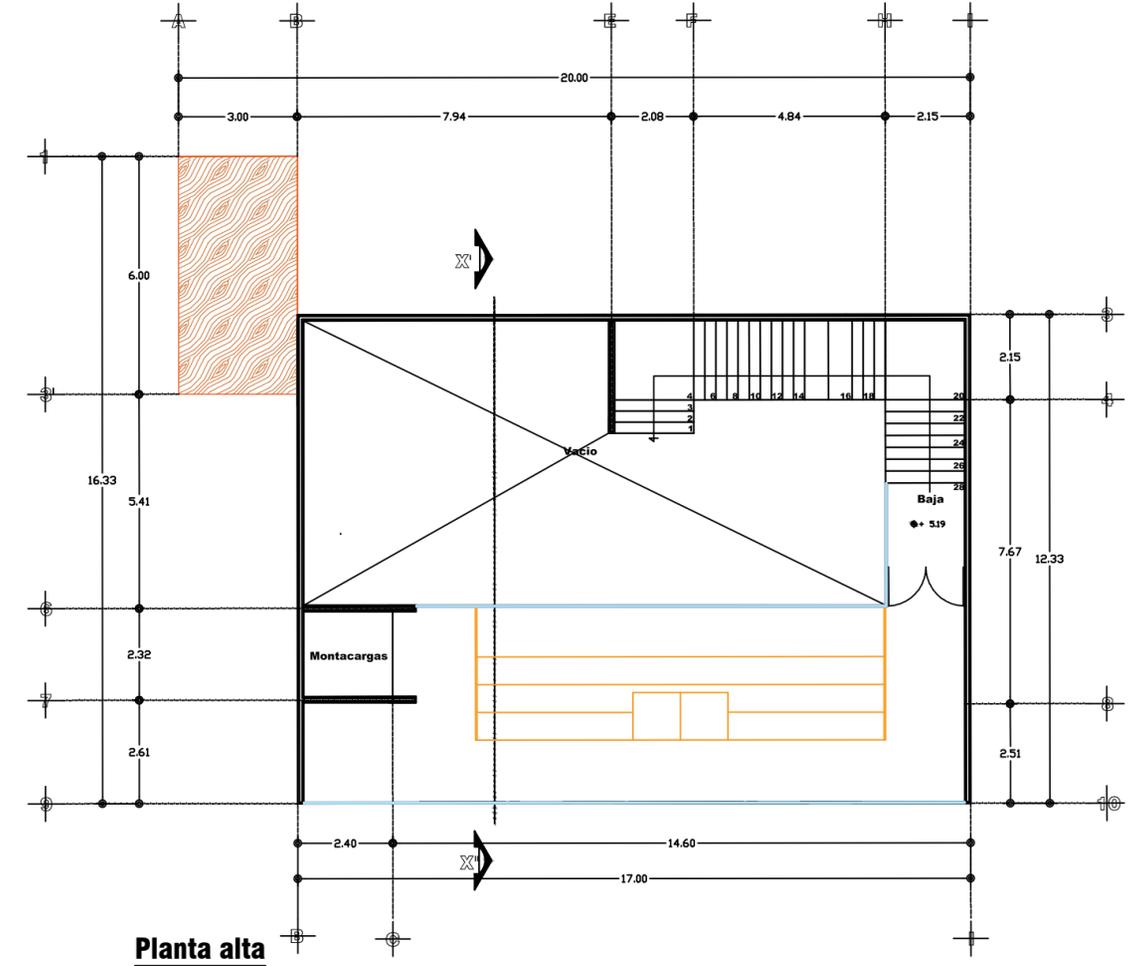
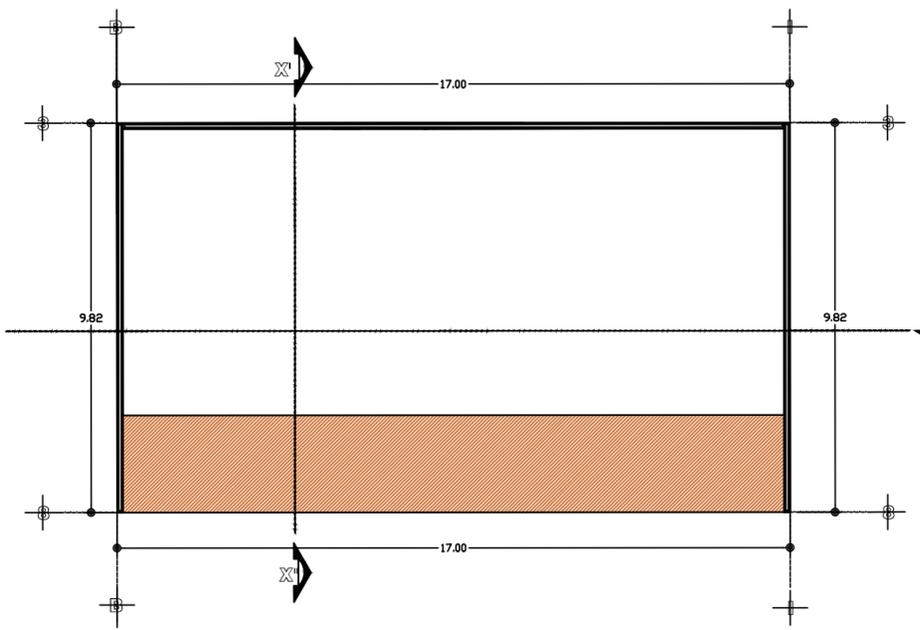
Planta baja
ESC:1:150 Cotas: Mts.

Planta alta
ESC:1:150 Cotas: Mts.

Planta azotea
ESC:1:150 Cotas: Mts.

M2:
Área P.B. 242 M2
+ Área P.A. 92 M2
Área P.Az. 167 M2
Total: 501 M2

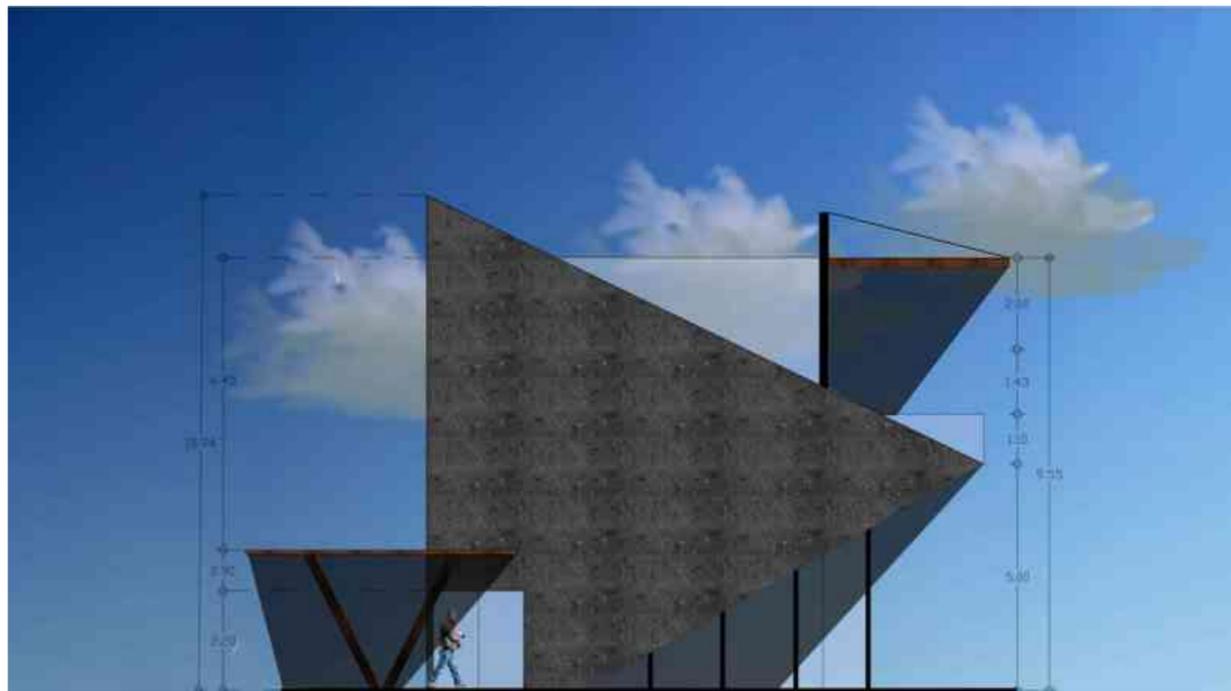
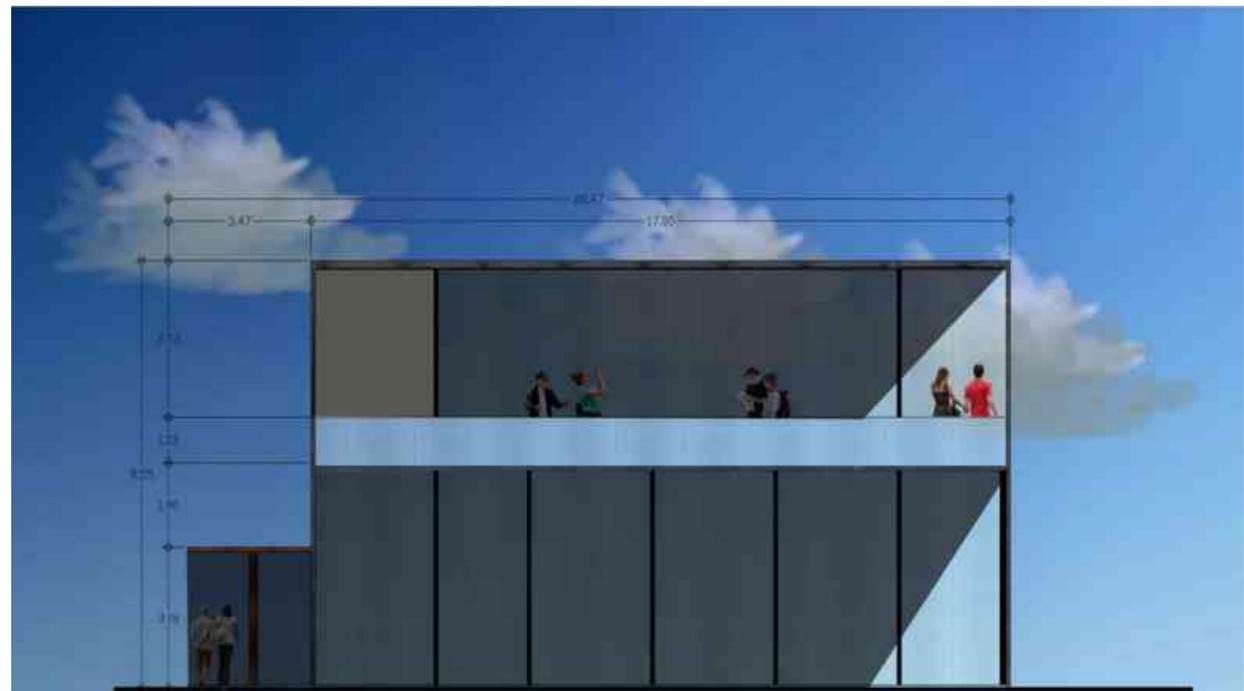
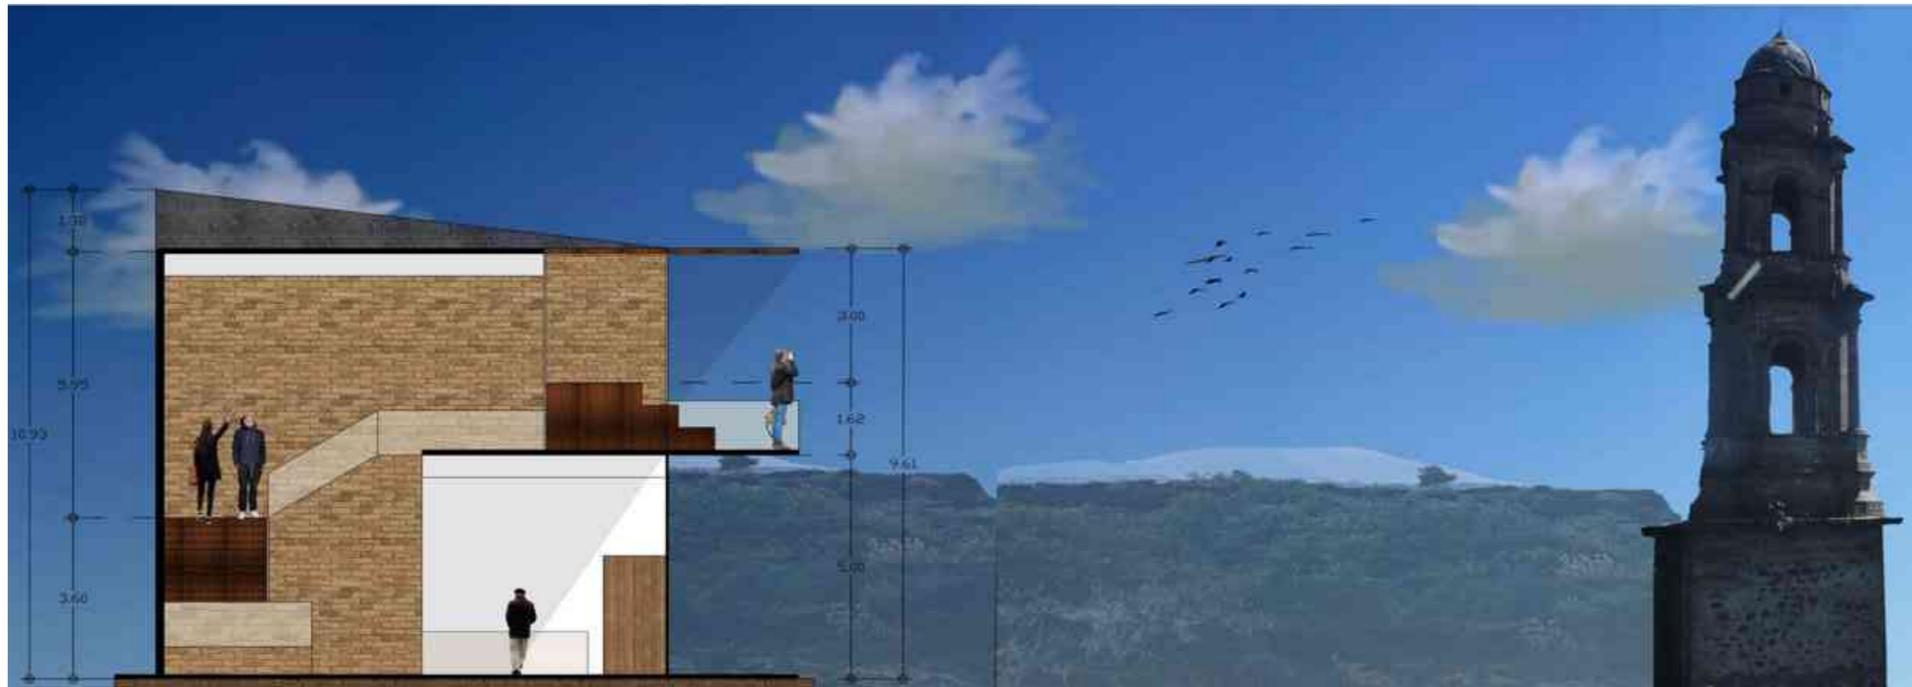
Fachada frontal

Fachada lateral

Corte transversal

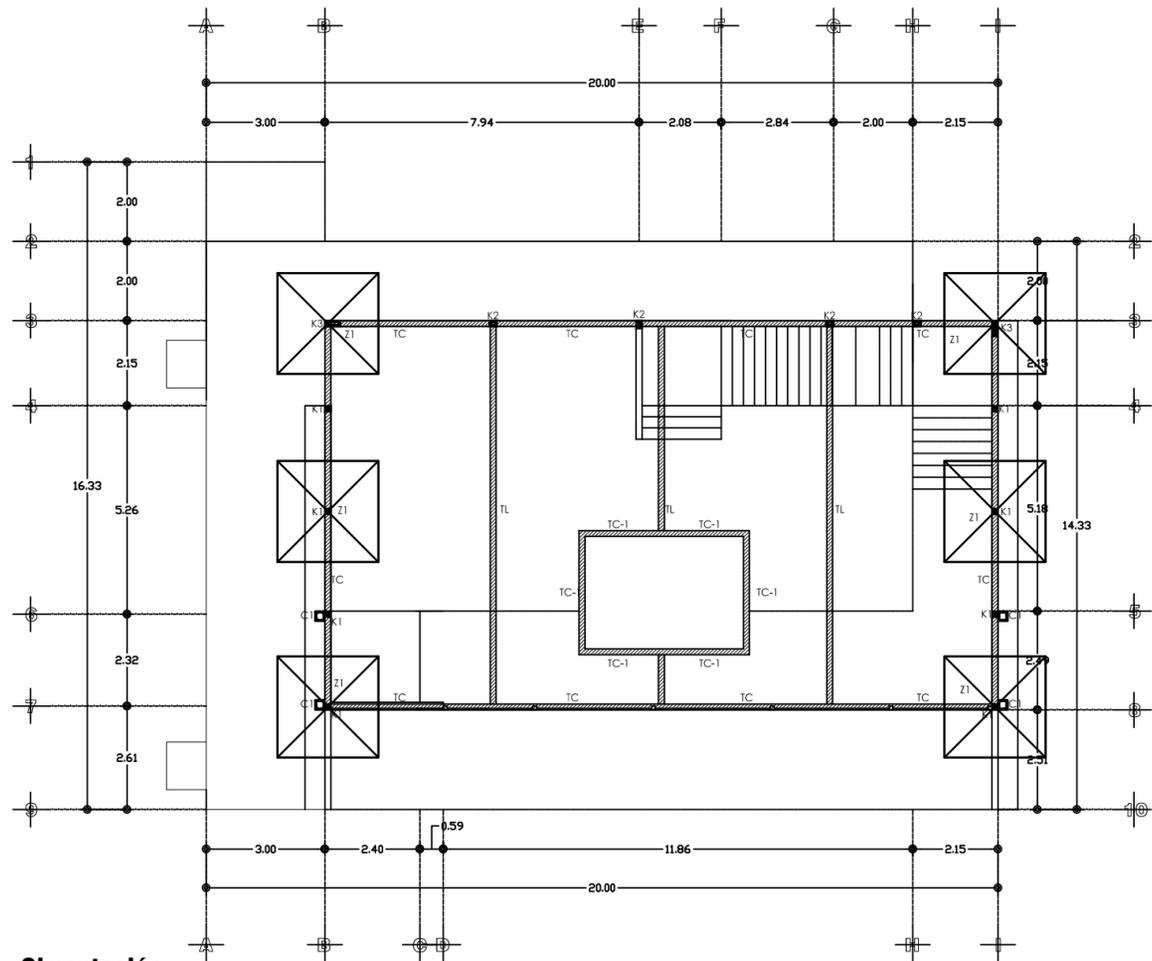
Cimentación

Concreto $f'c=250\text{kg/cm}^2$
Esc:1:100 Cotas: Mts.

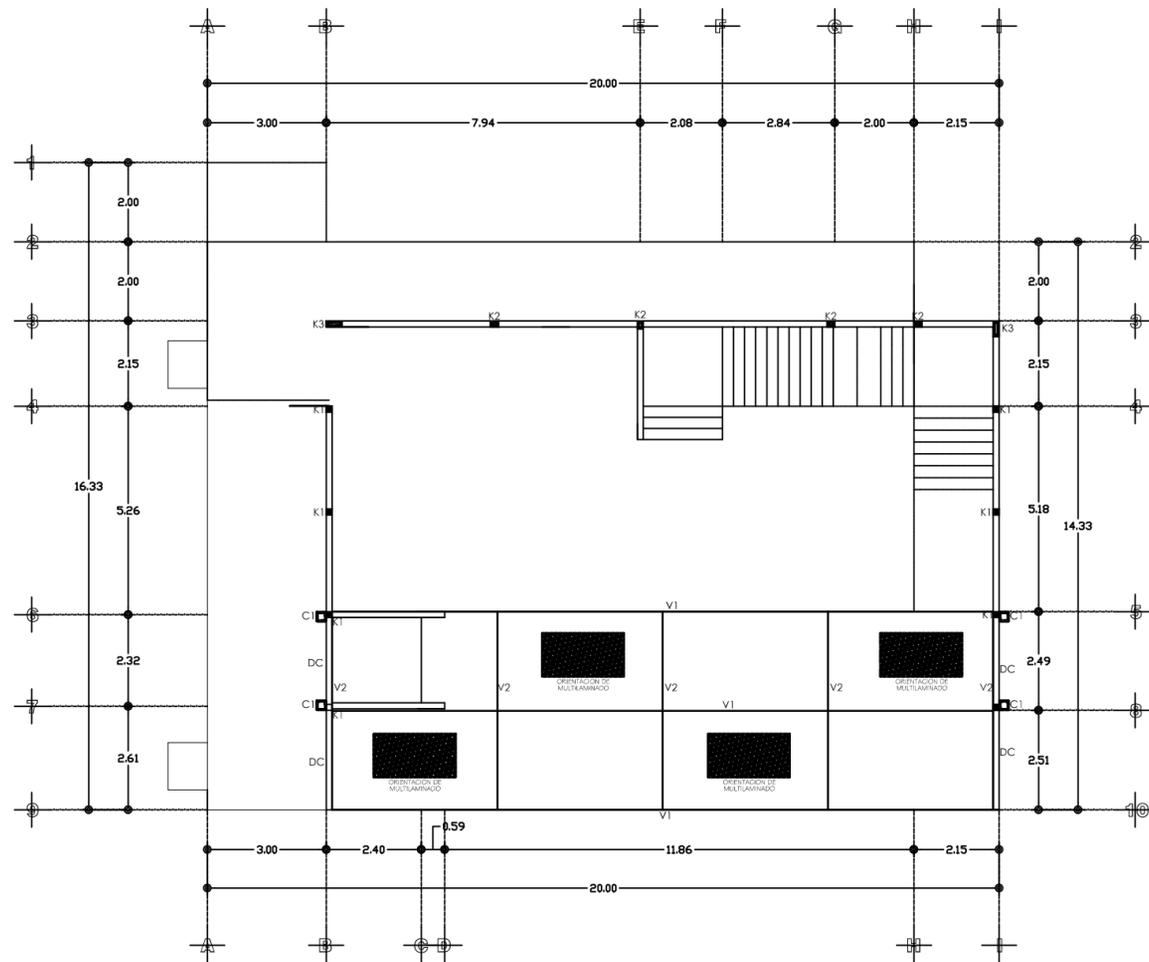
Losa PB

Concreto $f_c=250\text{kg/cm}^2$
Esc:1:150 Cotas: Mts.

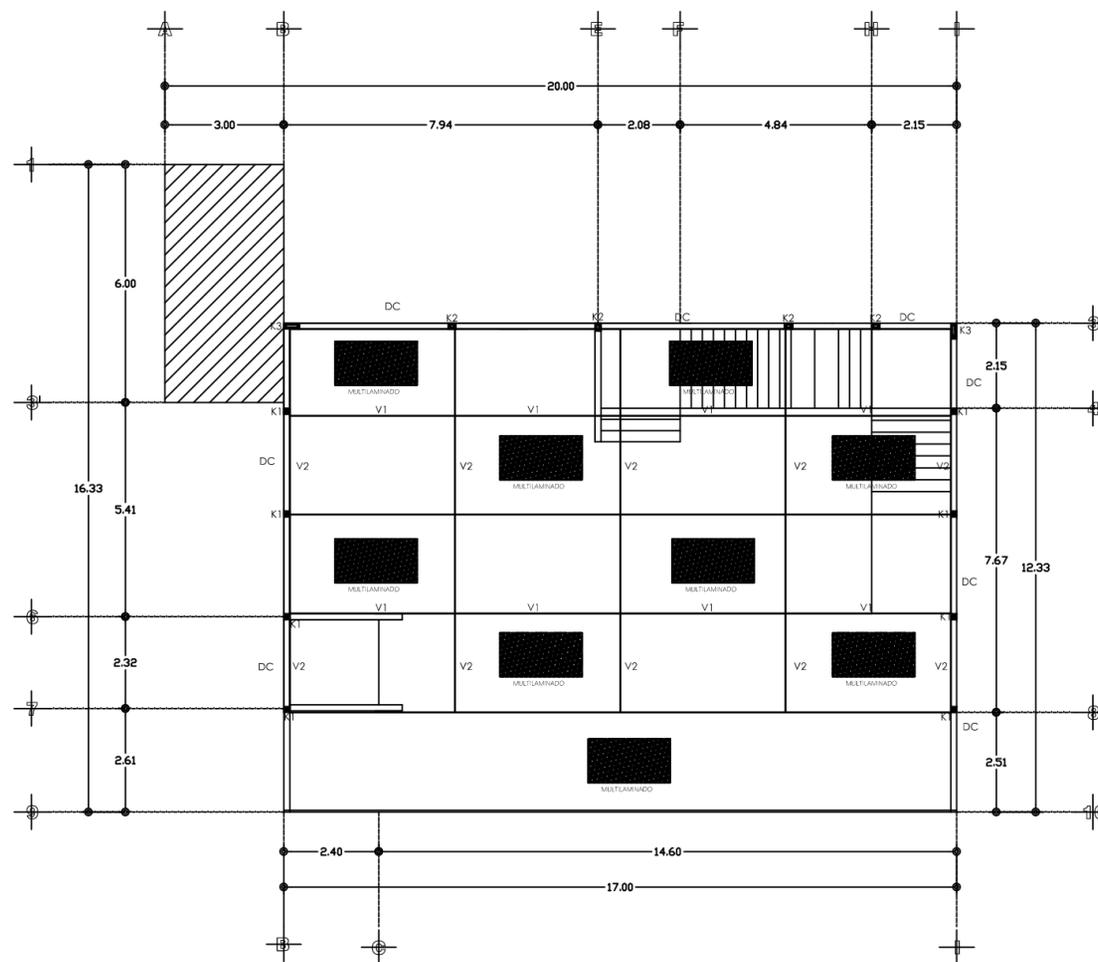
Losa de azotea

Concreto $f_c=250\text{kg/cm}^2$
Esc:1:100 Cotas: Mts.

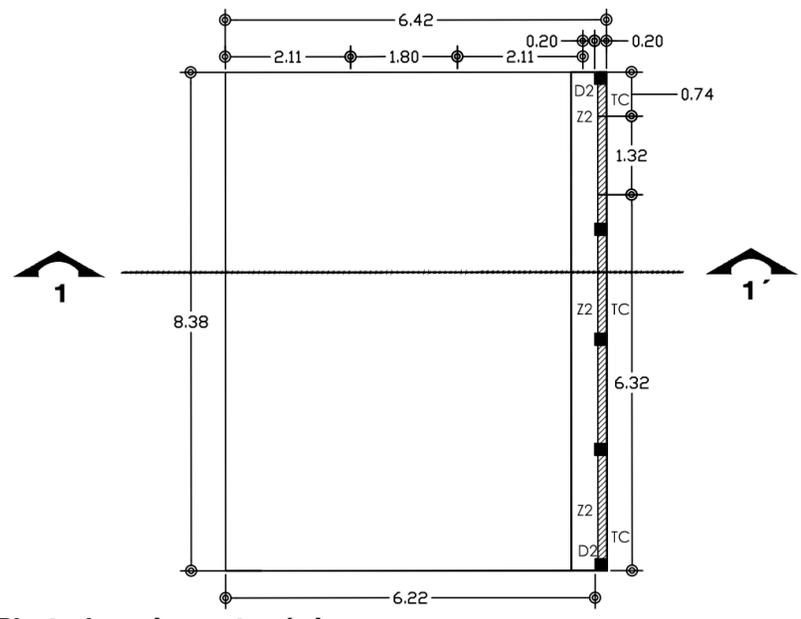
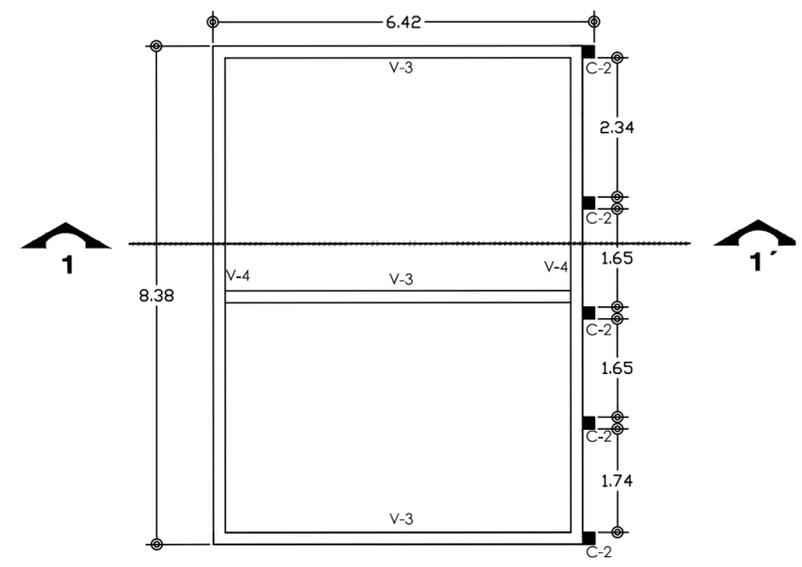
Planta de cocina gastronómica
f_c=250 KG/CM²
ESC:1:100 Cotas: Mts.

Cubierta de cocina gastronómica
ESC:1:100 Cotas: Mts.

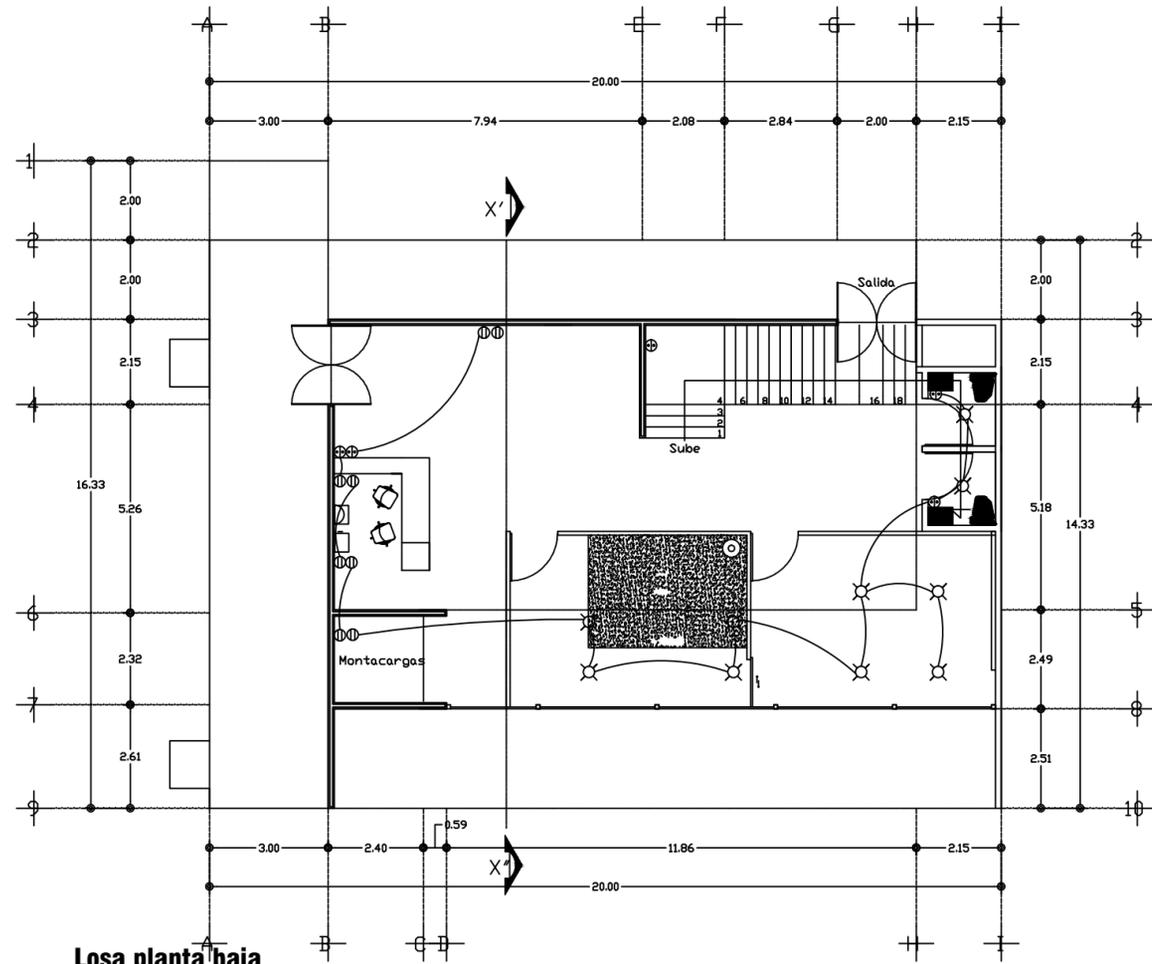
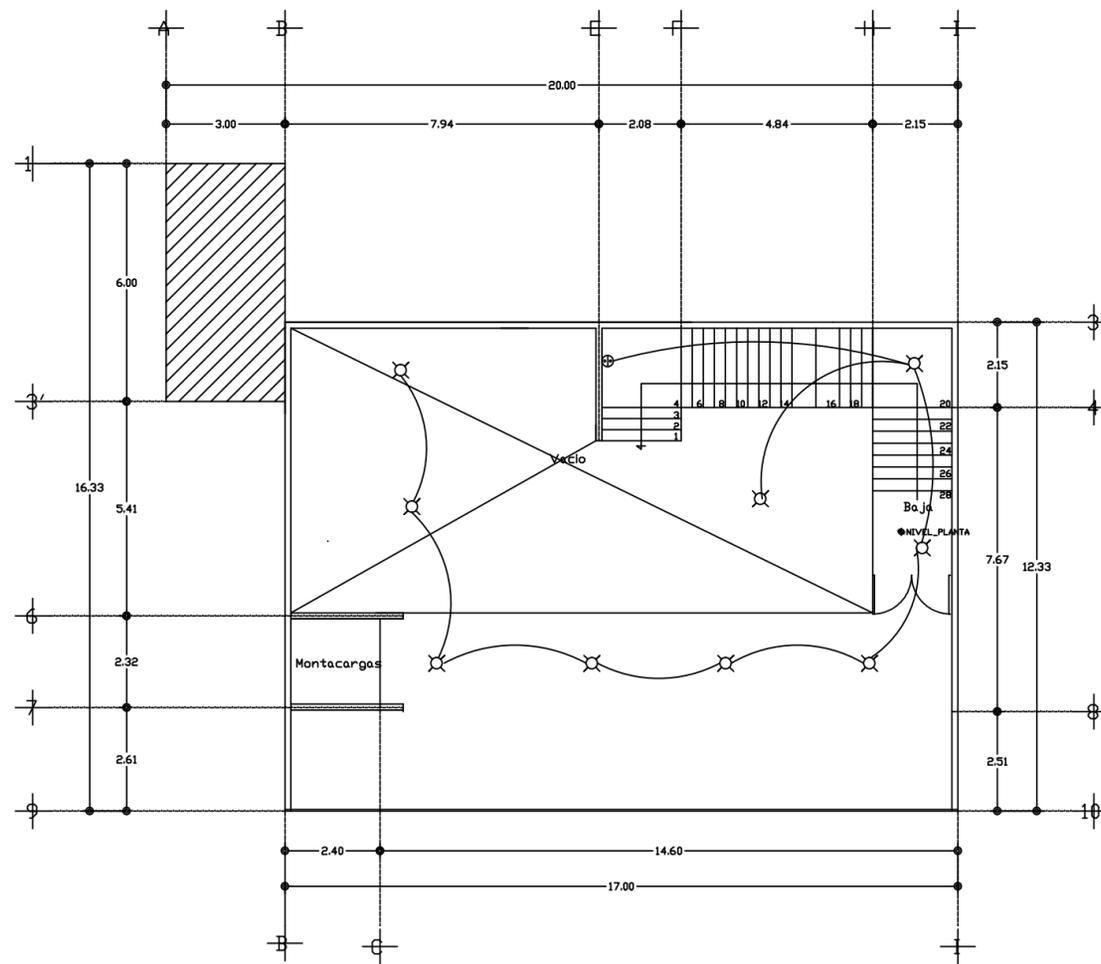
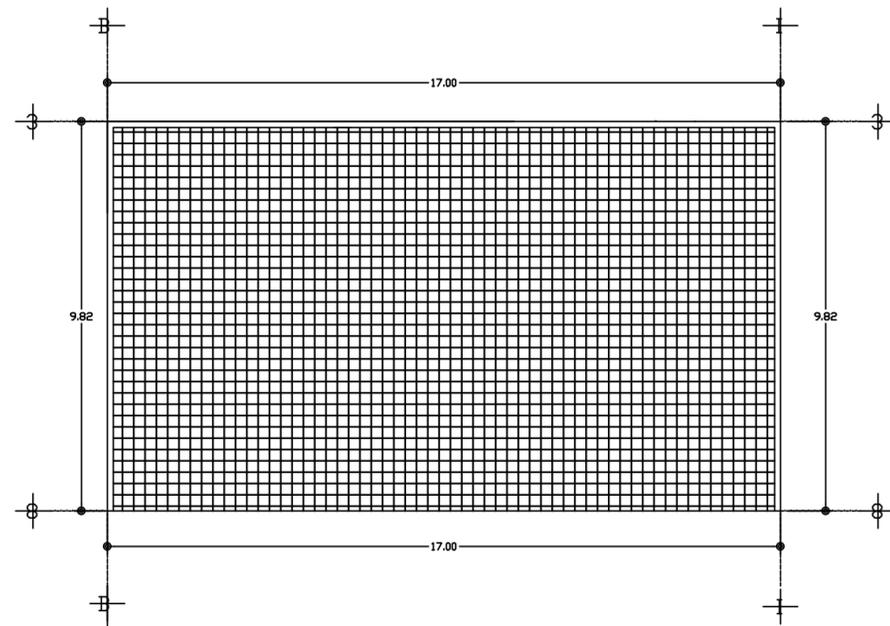
Losa planta baja
Esc:1:100 Cotas: Mts.

Losa planta alta
Esc:1:100 Cotas: Mts.

Losa planta de azotea
Esc:1:100 Cotas: Mts.

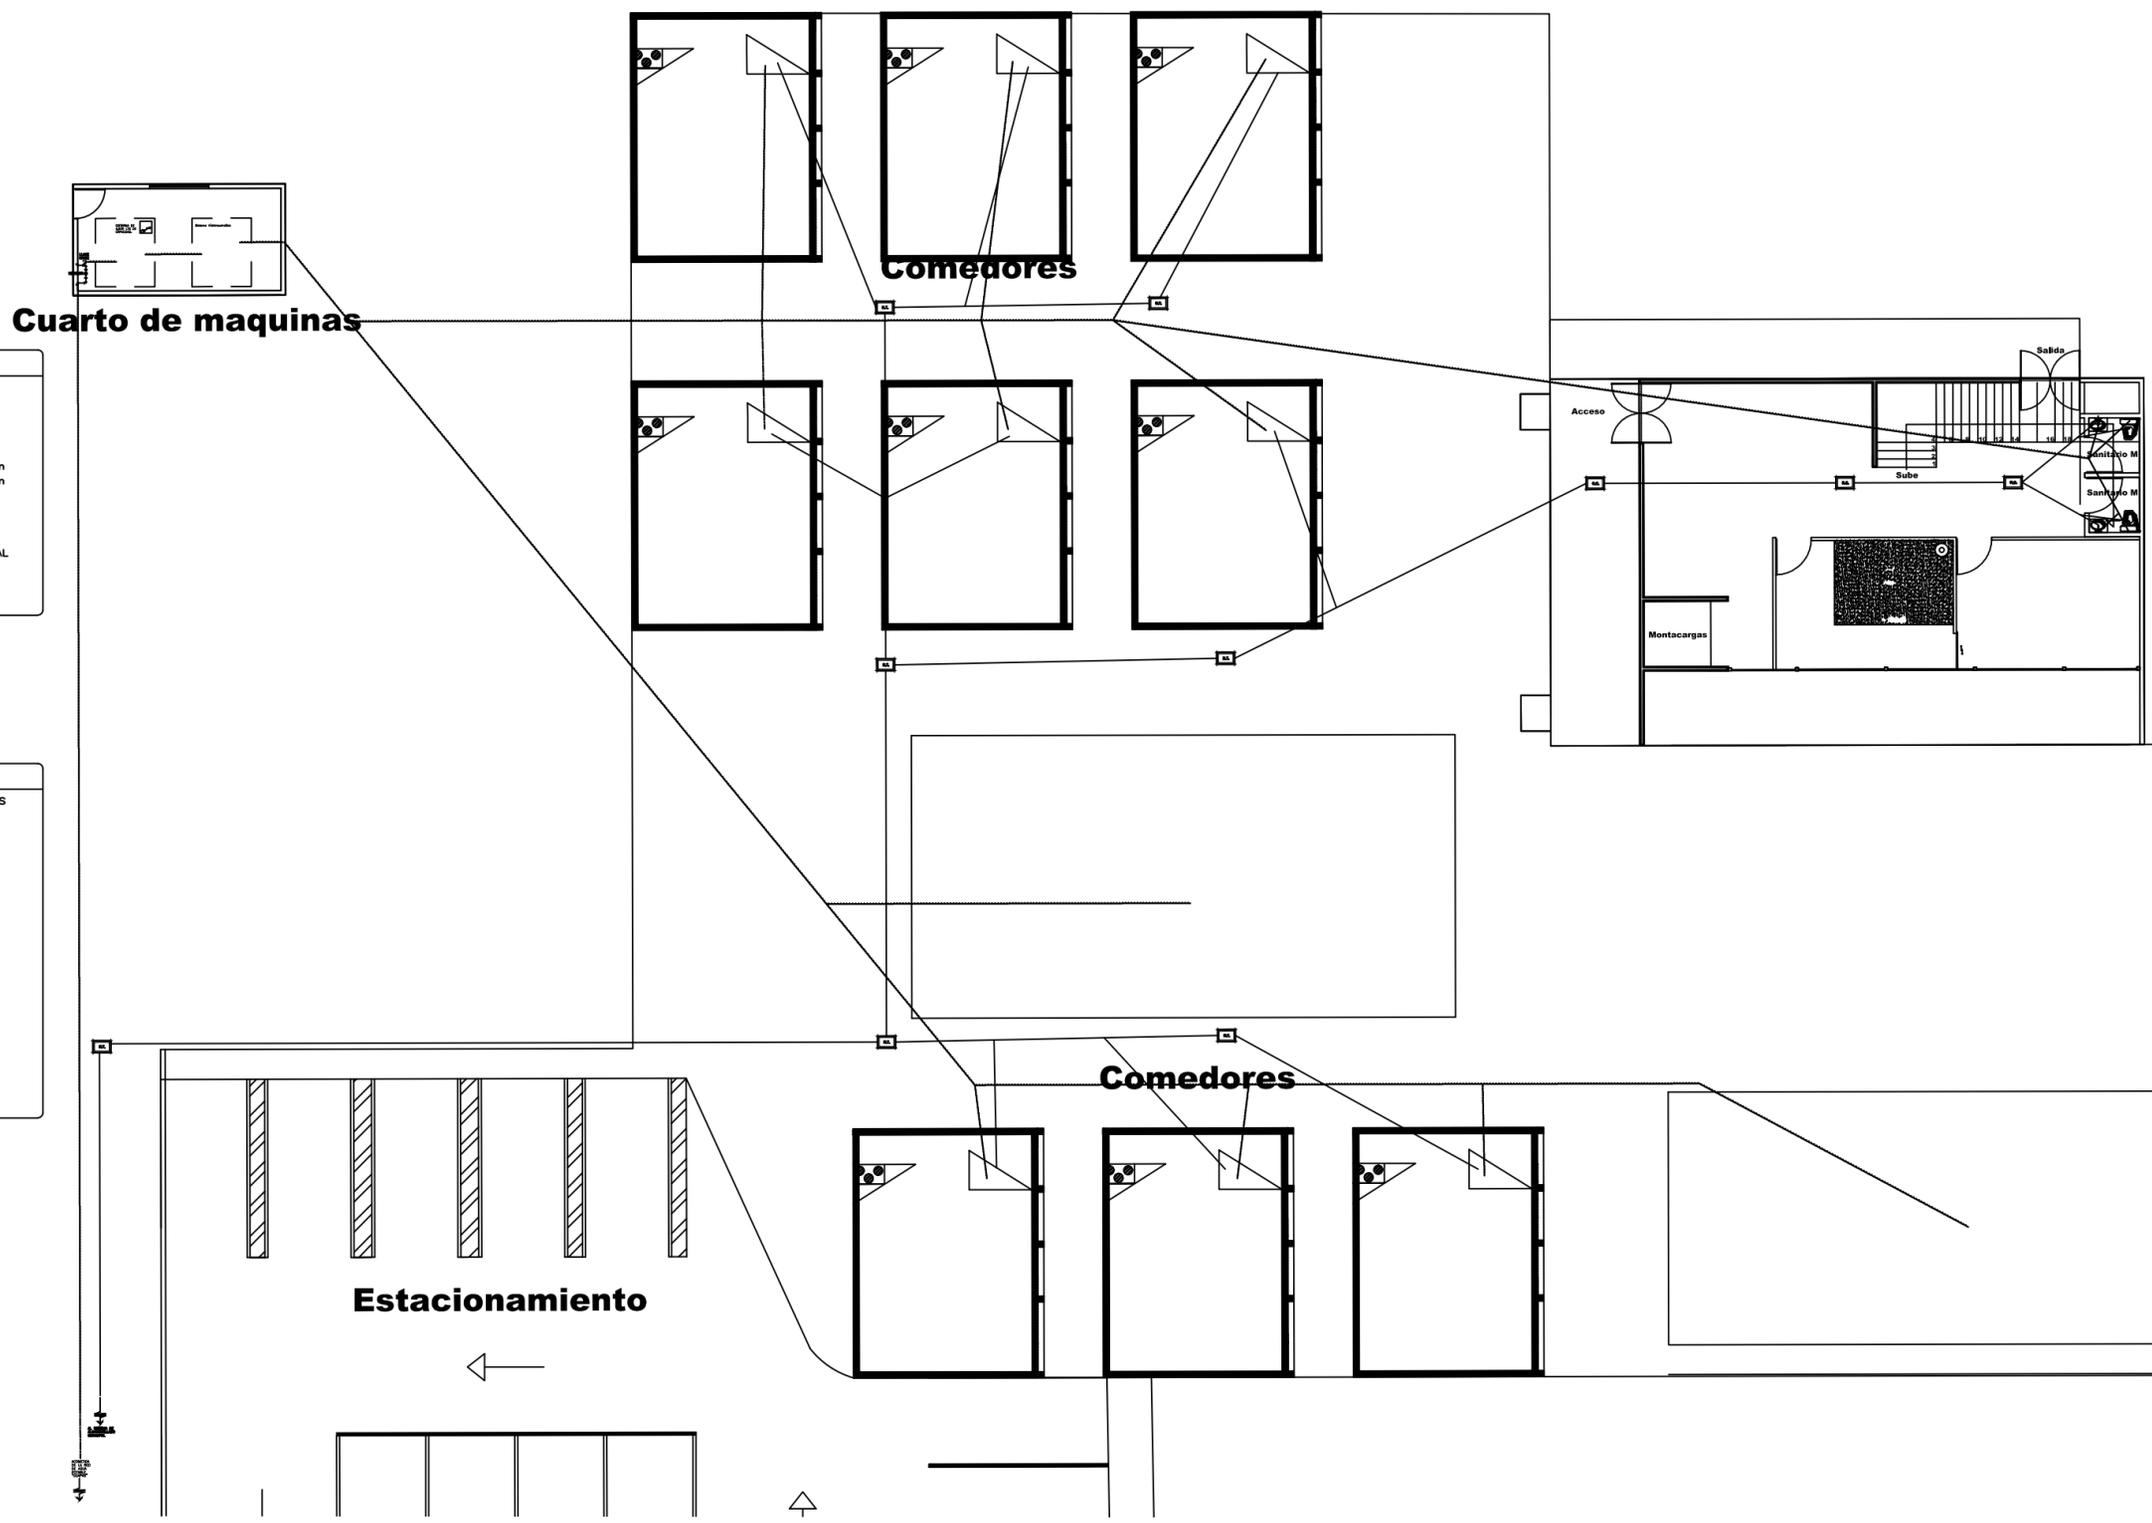
INSTALACION SANITARIA

Instalación Hidraulica y Sanitaria.
