CENTRO DE INTERPRETACIÓN DE LOS VESTIGIOS DE SAN JUAN PARANGARICUTIRO ANGANHÚAN, MÉXICO.

Turismo cultural, patrimonio y paisaje.

FACULTAD DE ARQUITECTURA
UNIVERSIDAD DE SAN NICOLAS DE HIDALGO
TESIS PARA OBTENER TÍTULO DE ARQUITECTO
JORGE ENRIQUE MÉNDEZ FRANCO

Morelia, Michoacán, septiembre del 2017.

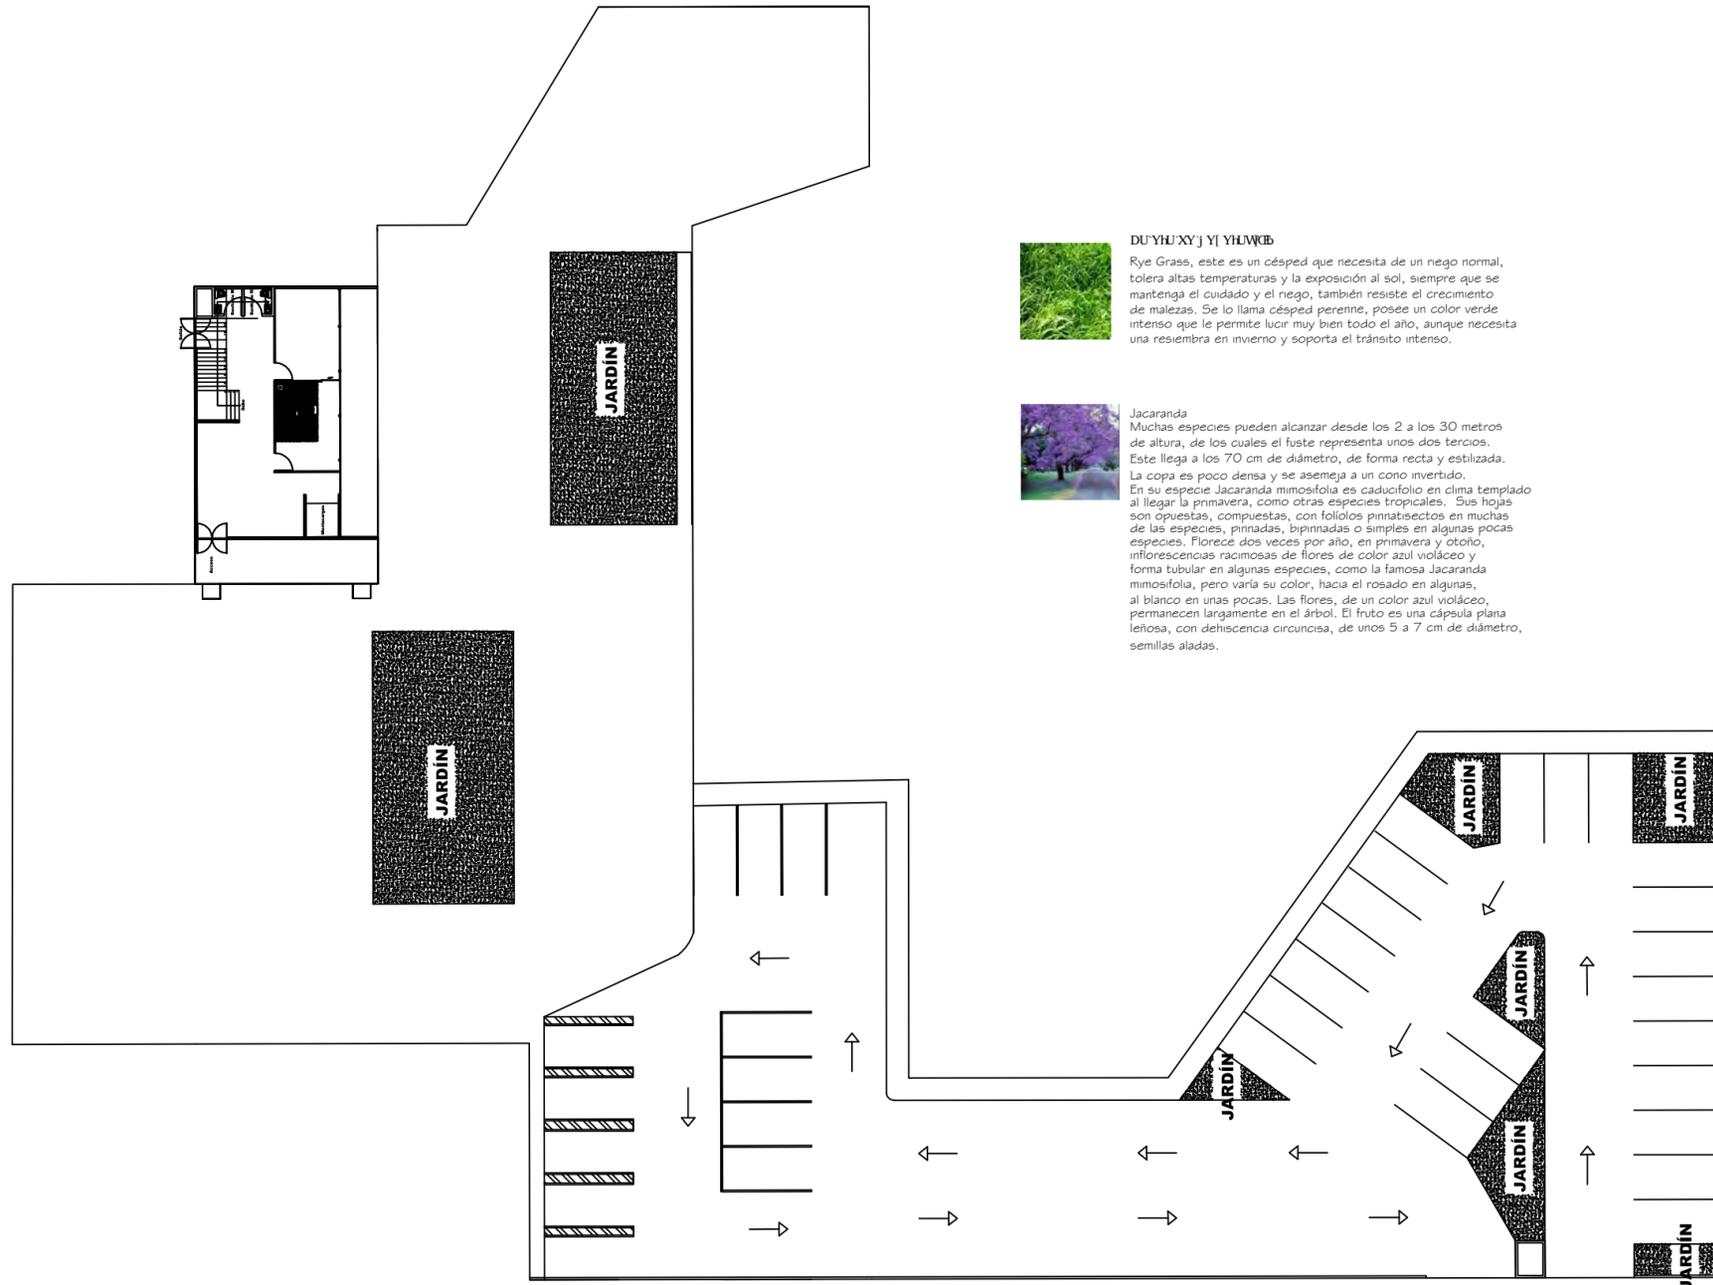
Rye Grass, este es un césped que necesita de un riego normal, tolera altas temperaturas y la exposición al sol, siempre que se mantenga el cuidado y el riego, también resiste el crecimiento de malezas. Se lo llama césped perenne, posee un color verde intenso que le permite lucir muy bien todo el año, aunque necesita una resiembra en invierno y soporta el tránsito intenso.
