# REHABILITACIÓN URBANA INTEGRAL DE ÁREAS COMUNES EN EL CONJUNTO HABITACIONAL VILLAS ORIENTE

CONDOMINIO VERTICAL LOTE 01 MANZANA 2  
MORELIA, MICHOACÁN

TESIS

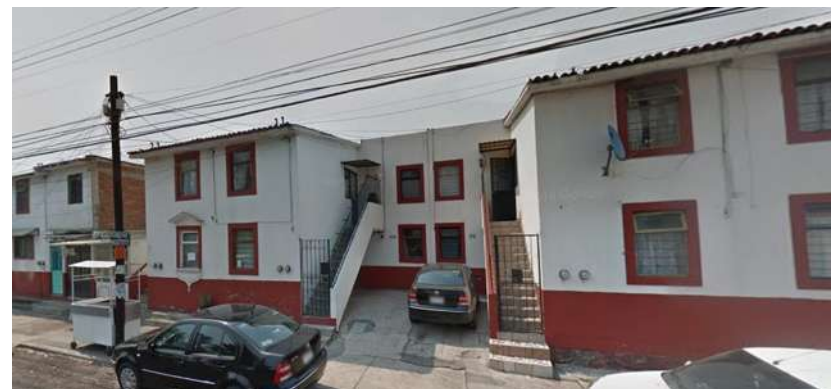
Imagen 4: Tipología Duplex ubicado en el INFONAVIT La Quemada, Morelia, Michoacán, donde se aprecia la escalera externa por la cual los habitantes de la casa en primer nivel acceden a su vivienda; debajo de ella se encuentra el acceso a la vivienda de planta baja. Imagen obtenida de Google Maps. Recuperado el 30 de abril del 2018.

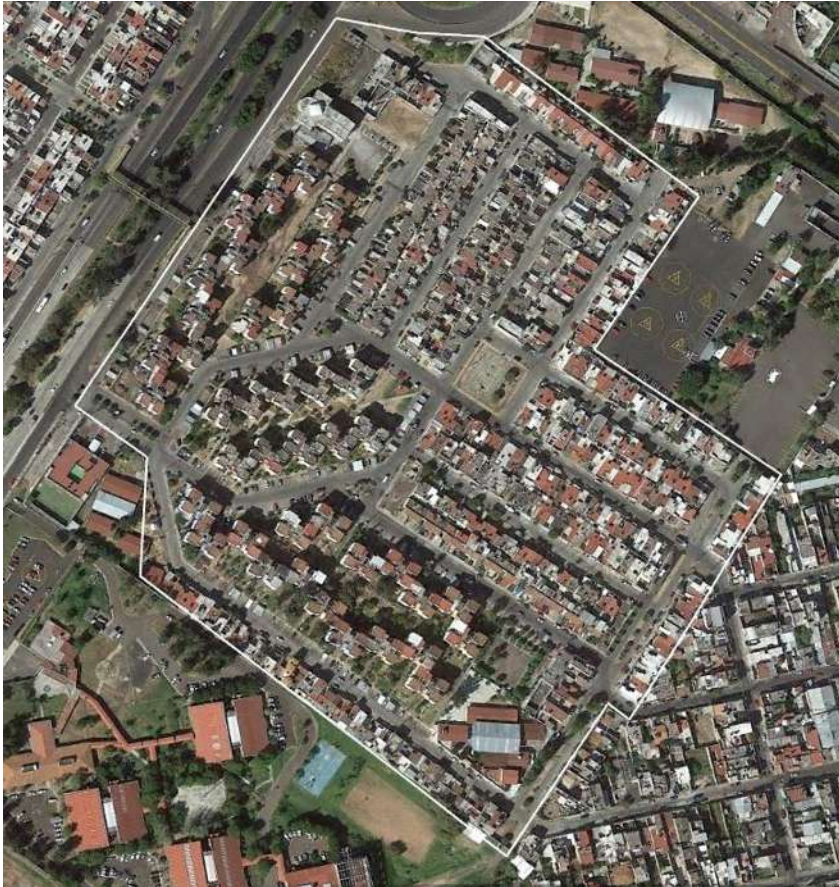
Imagen 7: La línea blanca marca el límite del INFONAVIT Justo Mendoza, donde se pueden observar al lado oeste los edificios y del lado este los dúplex; los prototipos verticales se encuentran rodeados de áreas verdes y espacios de estacionamiento. Fuente: Elaboración propia con base a imagen obtenida de Google Earth. Recuperado el 30 de abril del 2018.

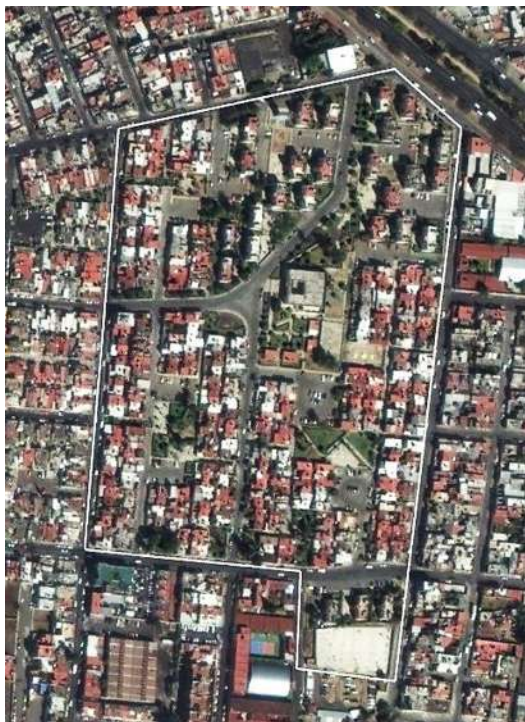
*Imagen 9: La línea blanca marca el límite del FOVISSSTE Acueducto, donde se pueden observar en los extremos norte y sur los edificios, mientras al centro se encuentran la vivienda unifamiliar; la mayoría de los prototipos verticales se encuentran ubicados junto a las áreas verdes, además de que estos conjuntos contaban en algunos casos con un salón de usos múltiples, ubicado al centro del conjunto. Fuente: Elaboración propia con base a imagen obtenida de Google Earth. Recuperado el 30 de abril del 2018.*

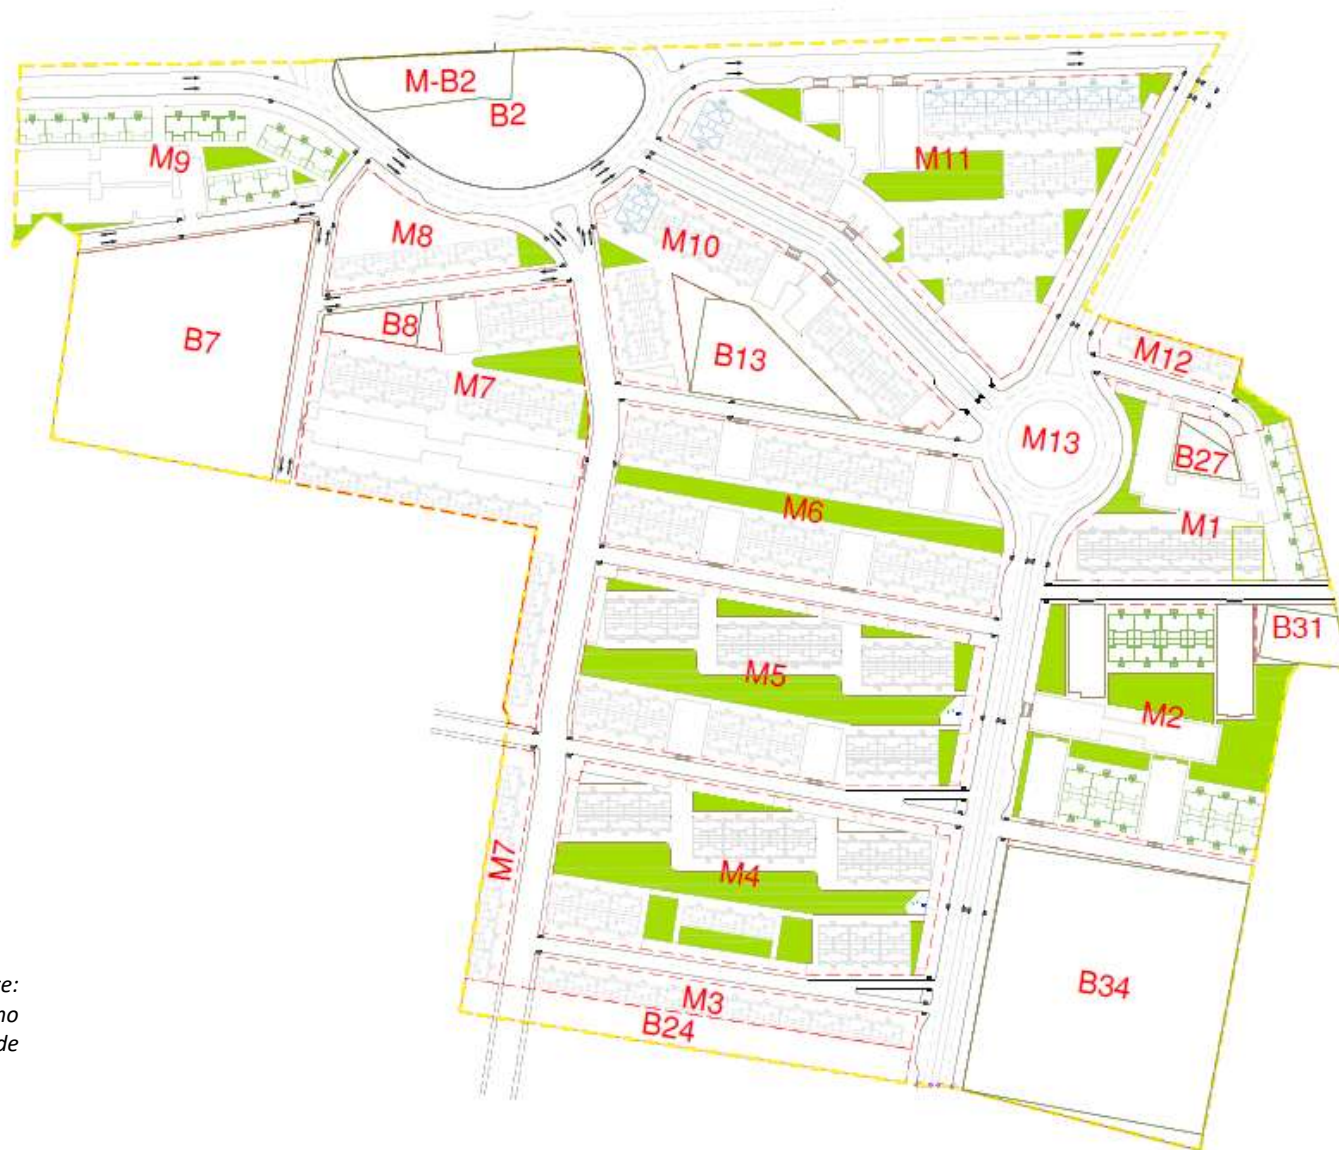
De acuerdo al plano de sembrado de vivienda autorizado por la Dependencia Municipal, las áreas comunes del desarrollo están distribuidas como se muestra en la imagen anexa, marcándolas en color verde para su mejor visualización.

Imagen 15: Áreas comunes en Villas Oriente:  
Elaboración propia en base a plano  
proporcionado por el H. Ayuntamiento de  
Morelia.

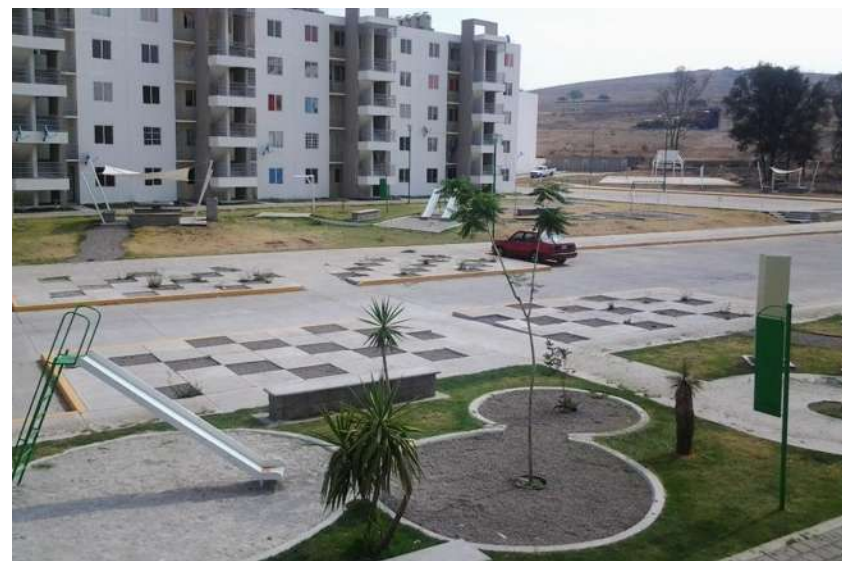
*Imagen 23: aspecto de las áreas comunes cuando la zona de estudio comenzaba a habitarse; nótese la presencia de cubiertas en los quioscos. Fuente: Arq. Mario F. Alvarado Flores. Fecha de captura: abril/2013.*

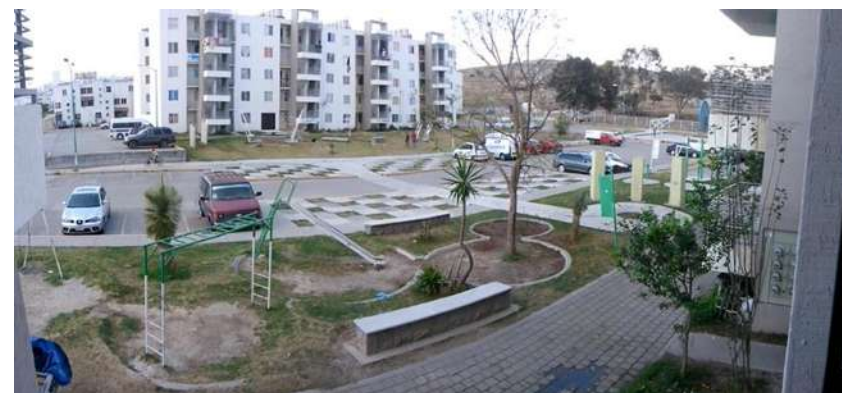
Sin embargo, con el paso de los años y la falta de mantenimiento, lejos de representar una ventaja para los pobladores del desarrollo, se han convertido en un problema ya que dan una imagen de descuido, olvido y suciedad, lo cual va en detrimento del valor percibido de sus viviendas, así como la reducción de su calidad de vida. De esta forma, lejos de destinarse al disfrute en compañía de la familia, se convierten en zonas por las que desafortunadamente se debe transitar para llegar a las viviendas.

*Imagen 24: transformación del espacio después de casi 5 años de que la zona se encuentra habitada. Fuente: Autor. Fecha de captura: 04/marzo/2018.*

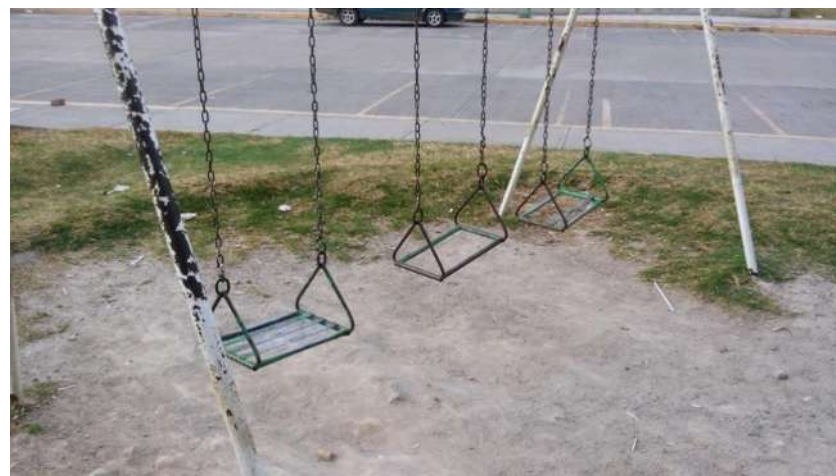
*Imagen 25: los columpios ubicados en J4 se encuentran en malas condiciones, dado que a decir de los residentes, son golpeados constantemente entre sí, ocasionando que la solera metálica de la que estaban hechos los asientos se desprendiera. Fuente: Autor. Fecha de captura 13/febrero/18.*

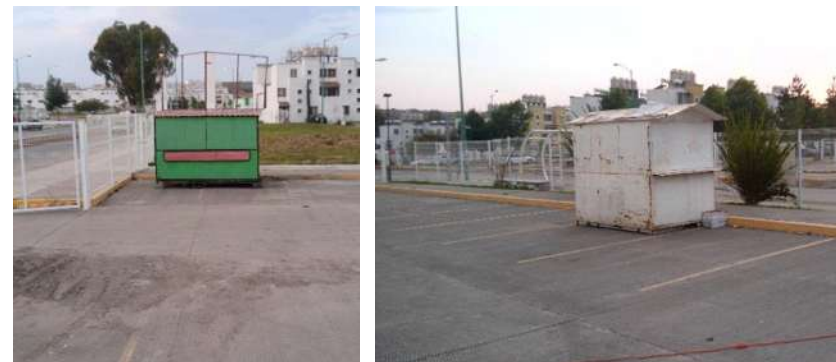
*Imagen 26: arriba, espacios comerciales provisionales instalados en los estacionamientos 3 y 4, respectivamente. Fuente: autor. Fecha de captura: 03/marzo/2018.*

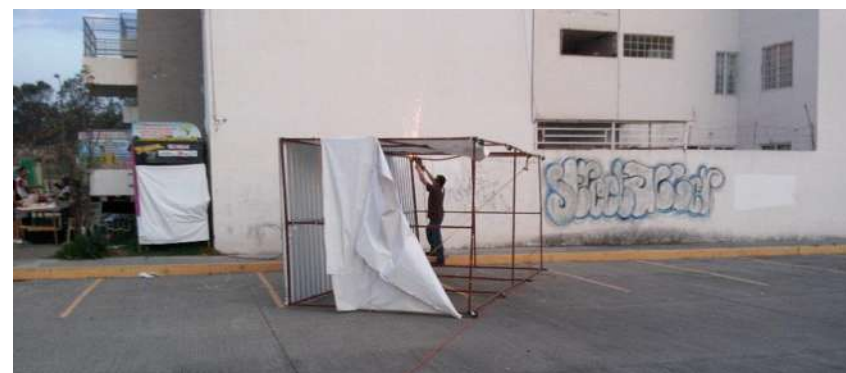
*Imagen 27: Abajo, taller de herrería en estacionamiento 4. Fuente: autor. Fecha de captura: 03/marzo/2018.*

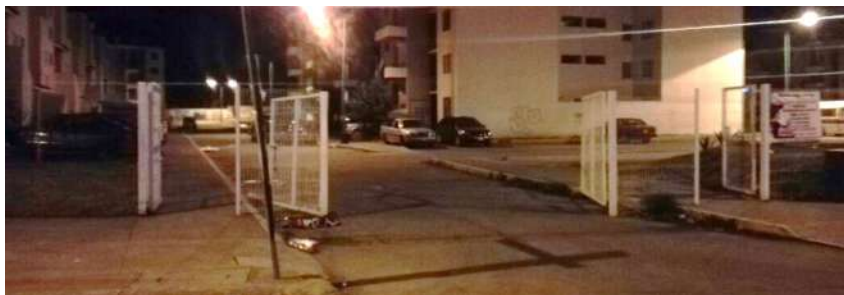
dado el robo de vehículos en los alrededores, los residentes no las utilizan para controlar los accesos, quedando abiertas a lo largo del día y la noche, desvirtuando así su propósito. El acceso

Imagen 28: acceso a estacionamientos 1 y 2, las puertas peatonales y vehiculares se encuentran abiertas. Fuente: Autor. Fecha de captura: 05/marzo/2018, 4:00 am.

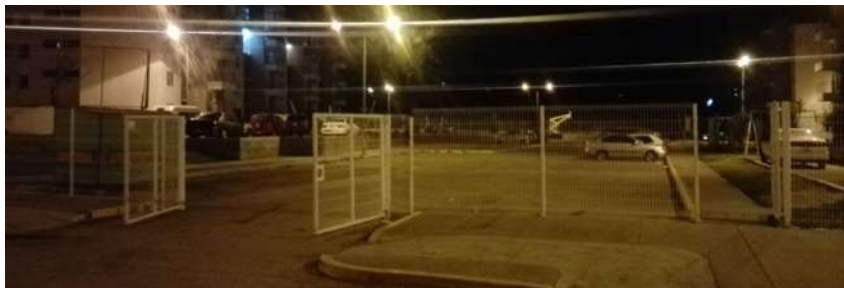
Imagen 29: acceso a estacionamiento 3, las puertas peatonales y vehiculares se encuentran abiertas. Fuente: Autor. Fecha de captura: 05/marzo/2018, 4:00 am.

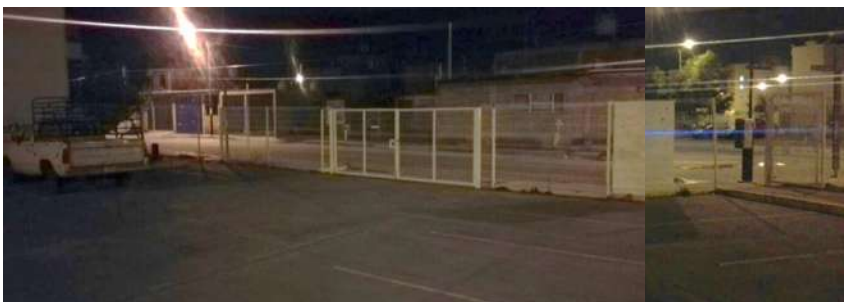
Imagen 30: acceso a estacionamiento 4, las puertas peatonales encuentran abiertas, mientras que la vehicular está cerrada. Fuente: Autor. Fecha de captura: 05/marzo/2018, 4:00 am.

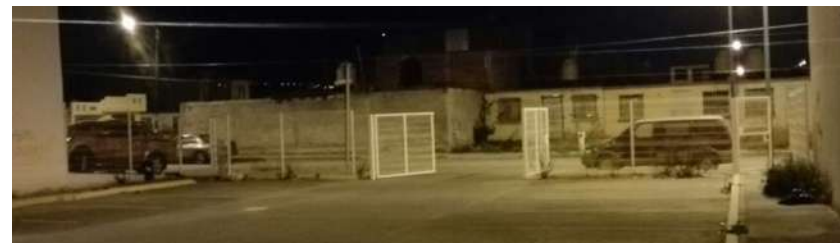
Imagen 31: acceso a estacionamiento 5, las puertas peatonales y vehiculares se encuentran abiertas. Fuente: Autor. Fecha de captura: 05/marzo/2018, 4:00 am.

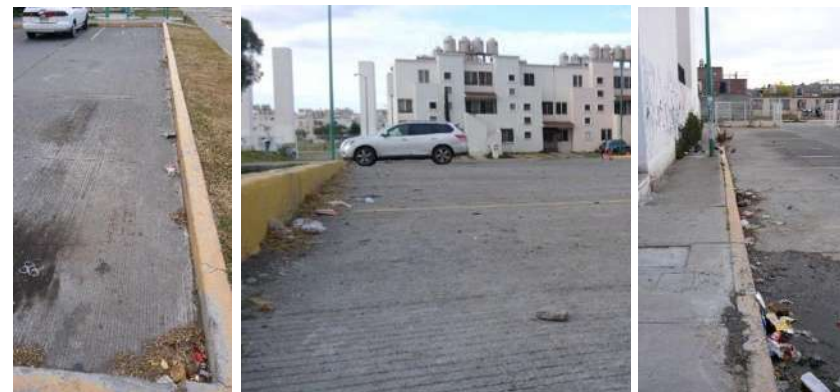
Imagen 32: La basura suele acumularse en las orillas y esquinas de los espacios destinados al estacionamiento. A la izquierda y derecha, detalle de estacionamiento 5; al centro estacionamiento 1. Fuente: Autor. Fecha de captura 12/febrero/2018.

a la Calle Antonio Acevedo se encuentra controlado con la puerta colocada sobre esta vialidad a la altura de la Avenida Rodolfo González Hurtado, la cual también permanece abierta. Estas áreas se encuentran también contaminadas con basura, misma que se acumula en las orillas y esquinas que forman las guarniciones que limitan el espacio de estacionamiento al ser arrastradas por el aire.

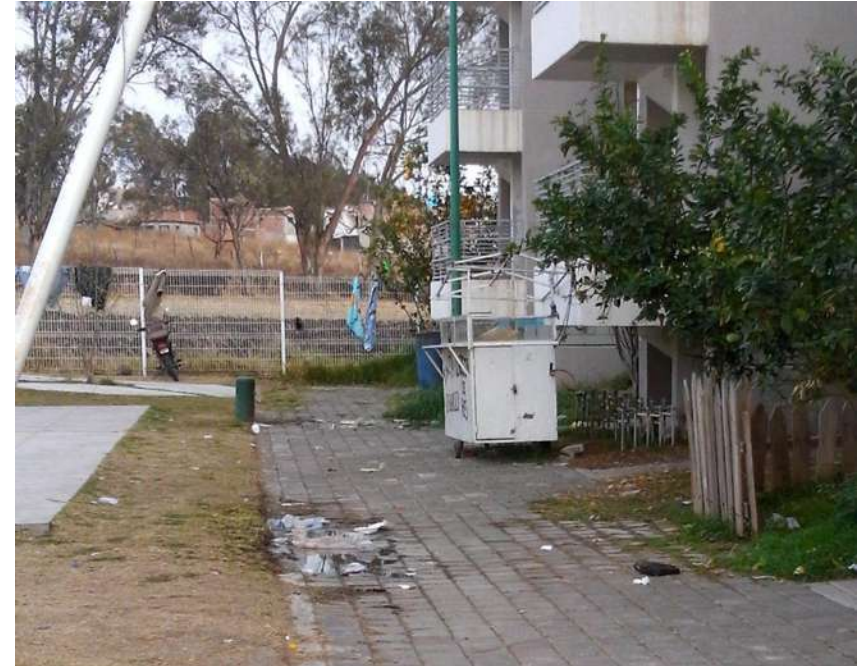
Imagen 34: uso del andador al sur de J3 para almacenaje de carrito para preparación de alimentos. Fuente: Autor. Fecha de captura 12/febrero/2018.

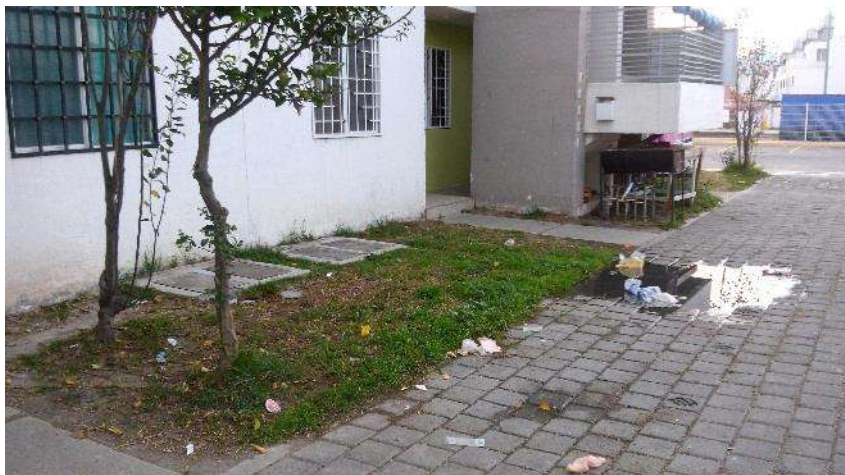
*Imagen 35: presencia de basura y encharcamientos en los espacios destinados a la circulación peatonal al sur de J4. Fuente: Autor. Fecha de captura 12/febrero/2018.*

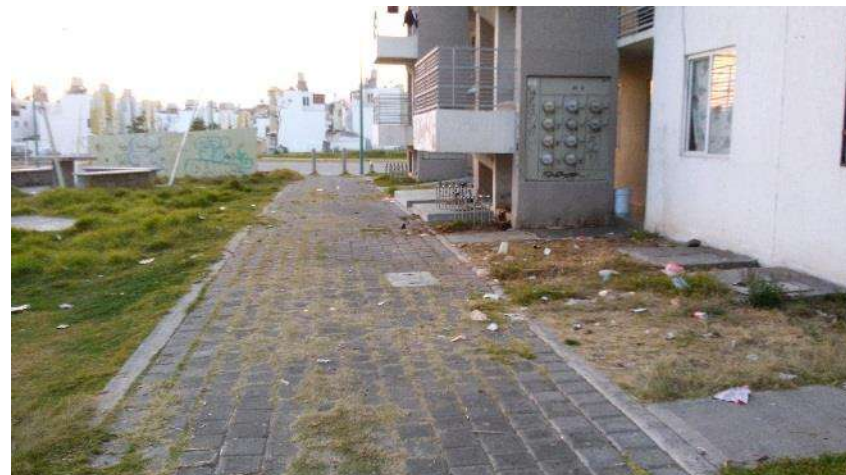
*Imagen 37: presencia de basura en los espacios destinados a la circulación peatonal. Fuente: Autor. Fecha de captura 12/febrero/2018.*

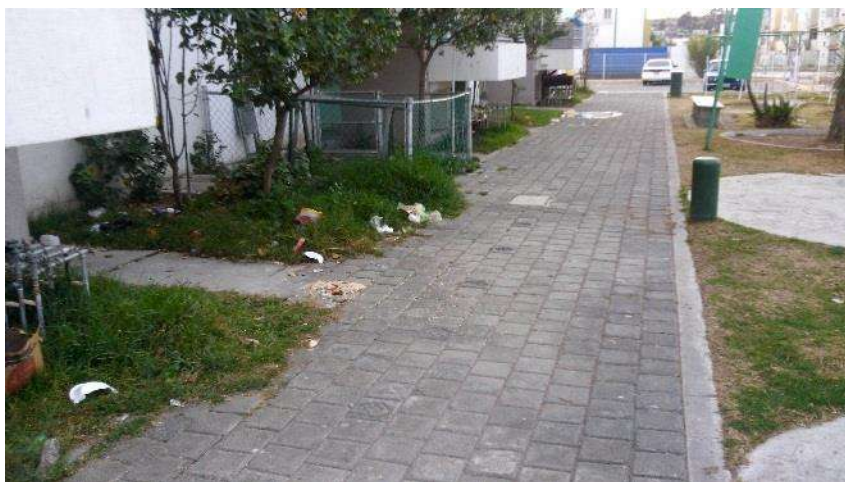
*Imagen 36: presencia de basura y encharcamientos en los espacios destinados a la circulación peatonal al sur de J4. Fuente: Autor. Fecha de captura 12/febrero/2018.*

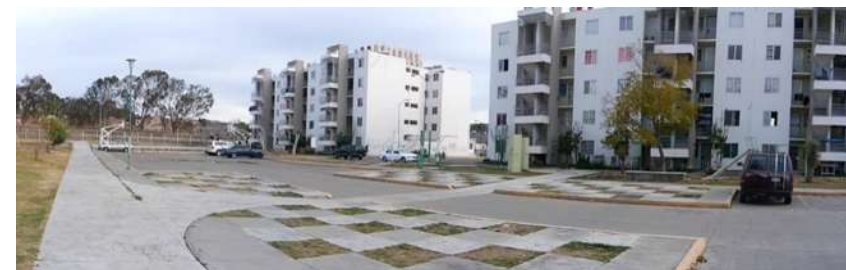
*Imagen 38: a la altura de la sección media del estacionamiento 1, los andadores peatonales se amplían aumentando su sección a todo lo largo del cajón de estacionamiento de ambos lados. Esta zona únicamente presenta espacio para vegetación a manera de tablero, pero dado que no se constituye como una superficie uniforme, el tránsito peatonal de la zona no es constante. Fuente: Autor. Fecha de captura 12/febrero/2018.*

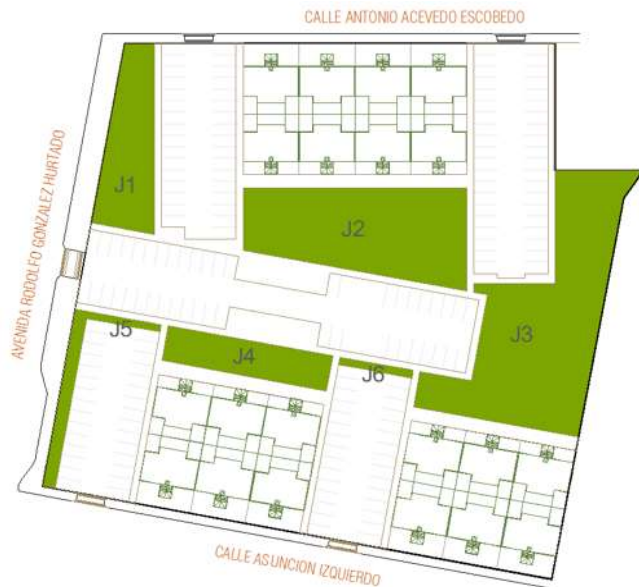
Se encuentran ubicadas en su mayoría al centro del lote, frente a las viviendas; dado que de manera general se encuentran separadas por los estacionamientos, lo cual provoca que se les perciba como áreas separadas, se asignó una denominación para cada una con el fin de llevar a cabo su diagnóstico por separado.

Imagen 39: ubicación de las áreas jardinadas al interior del Lote 01 de la Manzana 02.  
Fuente: elaboración propia en base a plano autorizado.

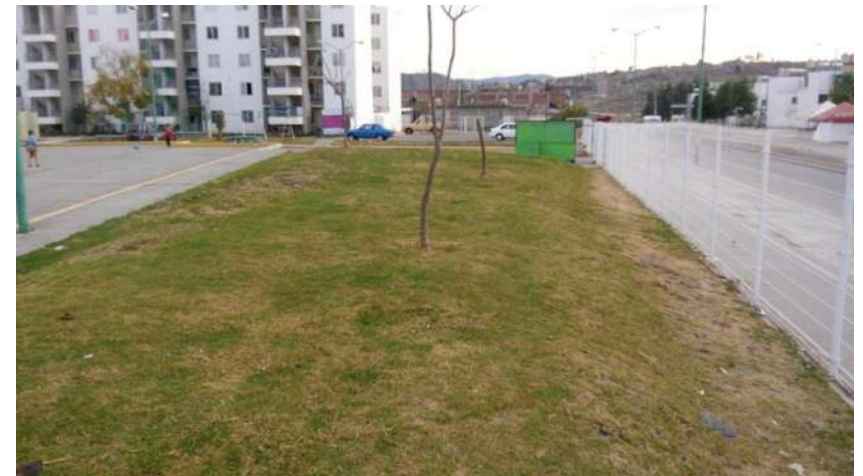
Área Jardinada uno J1: ubicada al noroeste, en la esquina formada entre la Av. Rodolfo González Hurtado y la calle Antonio

Acevedo Escobedo, el área jardinada uno se encuentra desprovista de toda clase de equipamiento, contando únicamente con árboles jóvenes como se puede ver en la imagen 32. Al parecer se trataba de jacarandas.

Imagen 40: vista sur del área jardinada J1, donde se observa que únicamente cuenta con ejemplares arbóreos y andador peatonal en el lado este. Fuente: Autor. Fecha de captura 13/feb/2018.

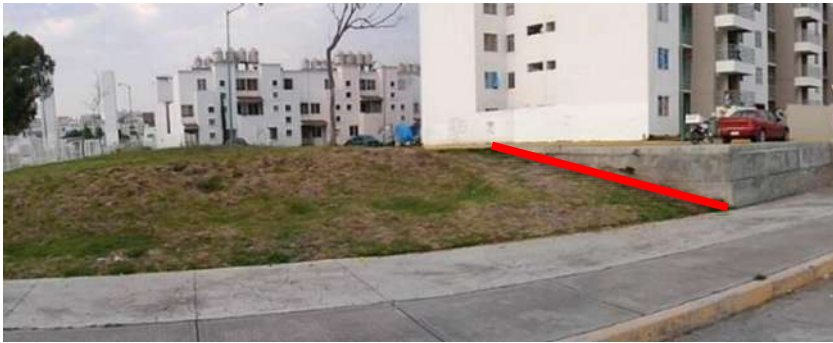
Imagen 41: visto sur de J1, donde se puede apreciar que donde el nivel de piso desciende desde el del estacionamiento, la construcción del andador se vio interrumpida; para darle continuidad sería necesaria la construcción de una escalinata. Fuente: Autor. Fecha de captura 03/marzo/2018

El andador peatonal ubicado al este, junto al estacionamiento 1 se ve interrumpido abruptamente, pues para afrontar el cambio de nivel, se debió haber construido una escalinata, la cual no existe.

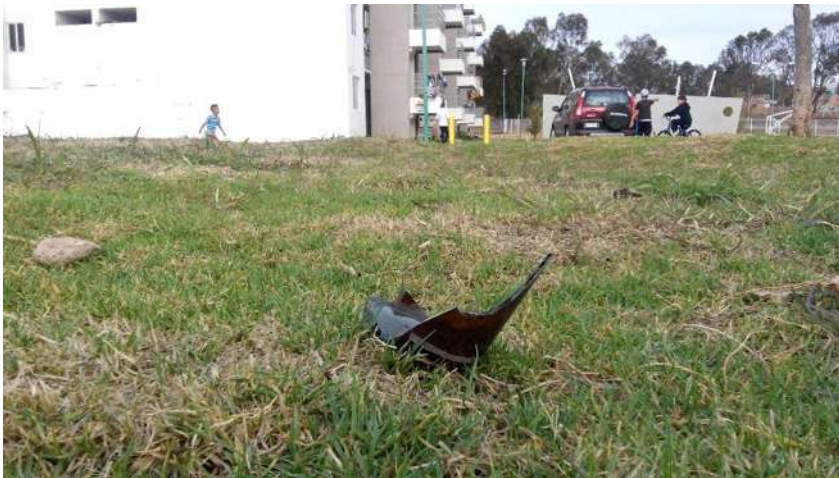
Imagen 42: en primer plano se observa el fragmento de una botella potencialmente peligroso para la integridad física de las personas, mientras al fondo se observan varios niños que juegan en los alrededores. Fuente: Autor. Fecha de captura 12/febrero/2018.

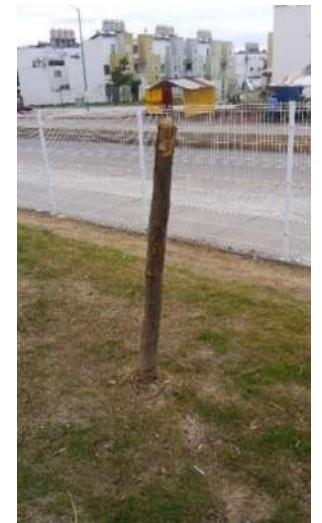
En cuanto a los árboles, estos han sufrido vandalismo dado que sus ramas han sido arrancadas.

Imagen 43: árbol joven al poniente de J2 cuyas ramas fueron arrancadas. Fuente: Autor. Fecha de captura 12/febrero/2018.

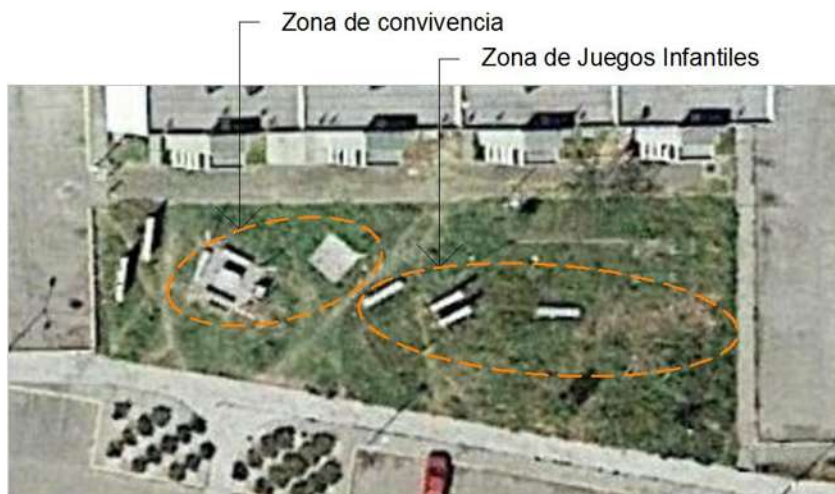
Imagen 44: ubicación de las distintas clases de equipamiento en el área jardinada uno J1. Fuente: elaboración propia en base a imagen obtenida de Google Earth. Fecha 27/febrero/2018.

La zona de convivencia contiene equipamiento tipo quiosco y un *rompepiñatas*<sup>52</sup>, mientras que la zona infantil cuenta con bancas de mampostería y concreto, resbaladillas, pasamanos y columpios.

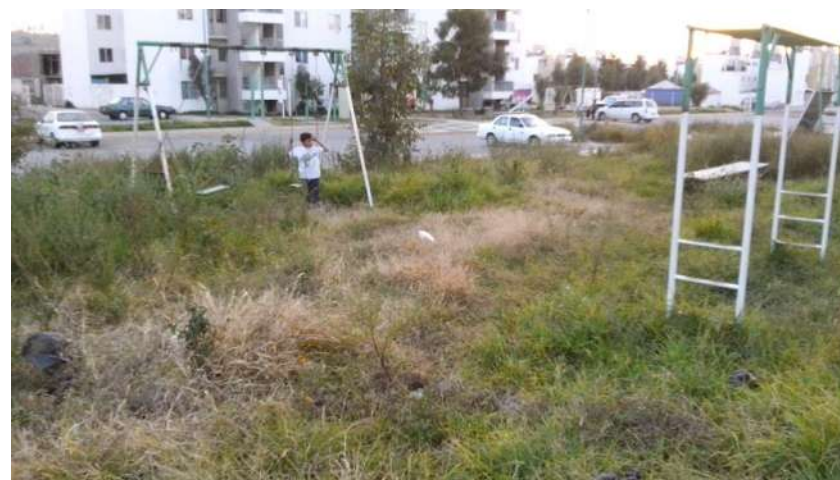
Imagen 45: La vegetación ha alcanzado una altura cercana a un metro dado a la falta de mantenimiento. Fuente: Autor. Fecha de captura: septiembre/2017.

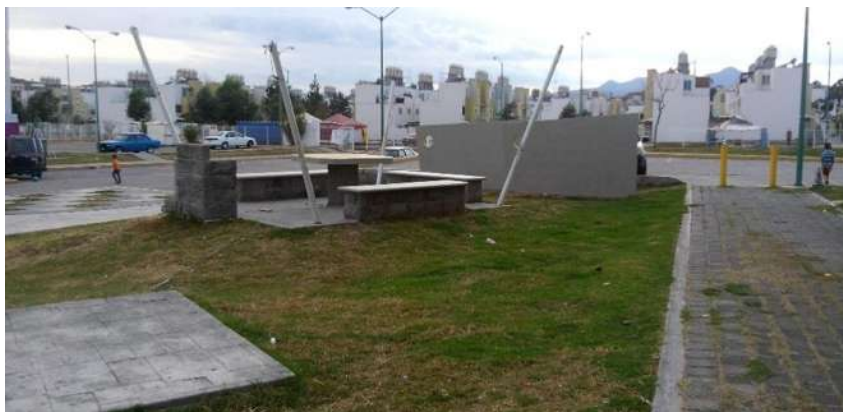
Imagen 46: La constructora Herso, que hasta la fecha continúa con la venta de viviendas en la segunda etapa del desarrollo, realizó la limpieza y mantenimiento de la zona de convivencia de J1. Fuente: Autor. Fecha de captura 12/febrero/2018.

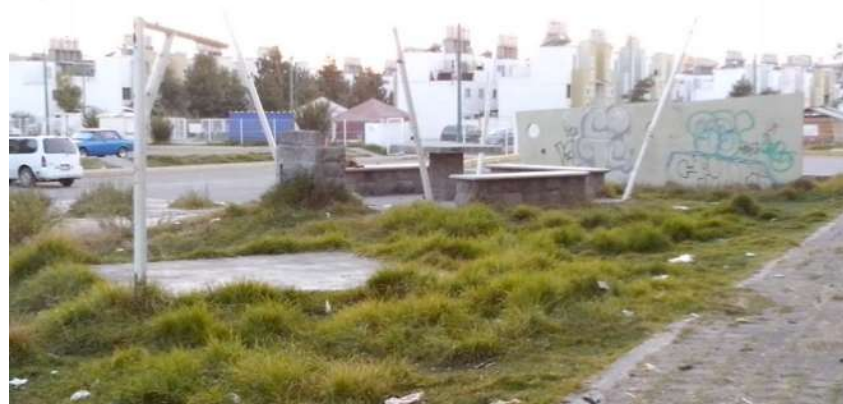
Imagen 47: zona de convivencia dentro de J1. En primer plano, una instalación diseñada para romper piñatas; en segundo plano, asador, mesa y bancas de concreto y mampostería a modo de quiosco. Cabe mencionar que estaba provisto de una lona tensada, la cual con el paso del tiempo y nulo mantenimiento se rompió y posteriormente fue retirada. También se aprecian al fondo dos muros decorativos, los cuales fueron vandalizados con pintas. Fuente: Autor. Fecha de captura 28/septiembre/2017

De igual manera y como puede observarse en la imagen 47, no se le da un mantenimiento adecuado al área jardinada. Así mismo, existen dos muros decorativos que han sido vandalizados.

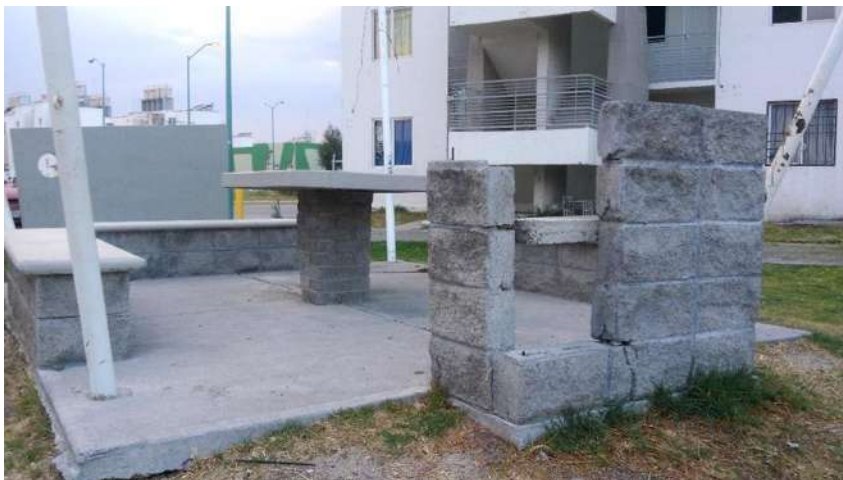
*Imagen 49: el asador del quiosco en J1 fue parcialmente destruido, dado que el asador perdió varios de los bloques que conformaban una de sus esquinas. Fuente: Autor. Fecha de captura: 04/abril/2018.*

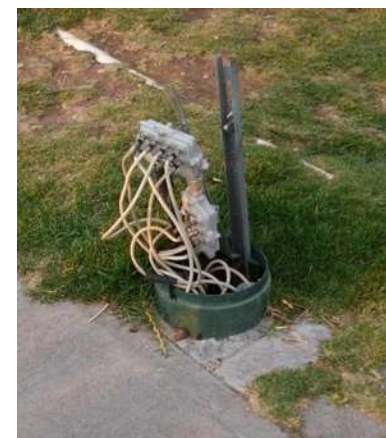
*Imagen 50: registro de concentración de datos cuya tapa fue destruida y ha dejado la instalación vulnerable ante el clima y la vida cotidiana del condominio. Fuente: Autor. Fecha de captura: 03/marzo/2018.*

El mobiliario urbano existente no tiene mantenimiento ni reparaciones, por lo que en ocasiones se encuentra destruido o vandalizado. Así mismo, la infraestructura para servicios de comunicación sufre daños materiales.

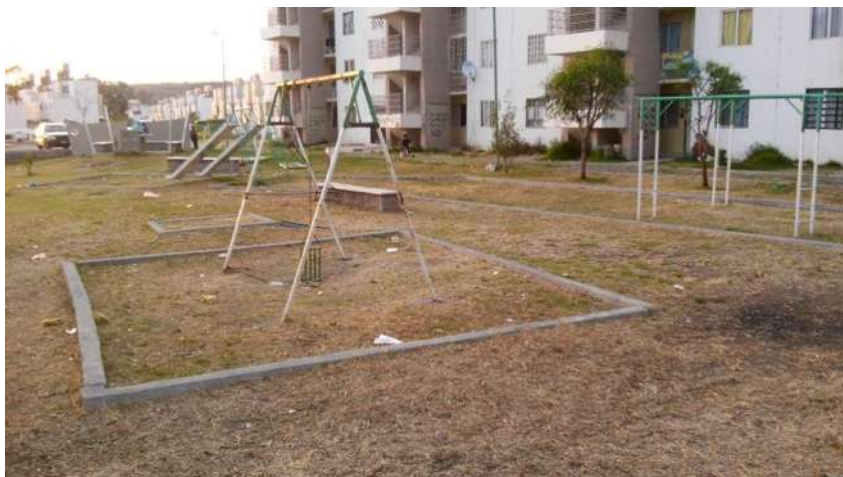
*Imagen 51: vista general del área infantil de J1; en primer plano a la izquierda se encuentran los columpios, mientras a la derecha se ubican dos pasamanos. Al fondo se aprecian dos bancas de concreto y mampostería, así como dos resbaladillas. Fuente: Autor. Fecha 03/marzo/2018.*

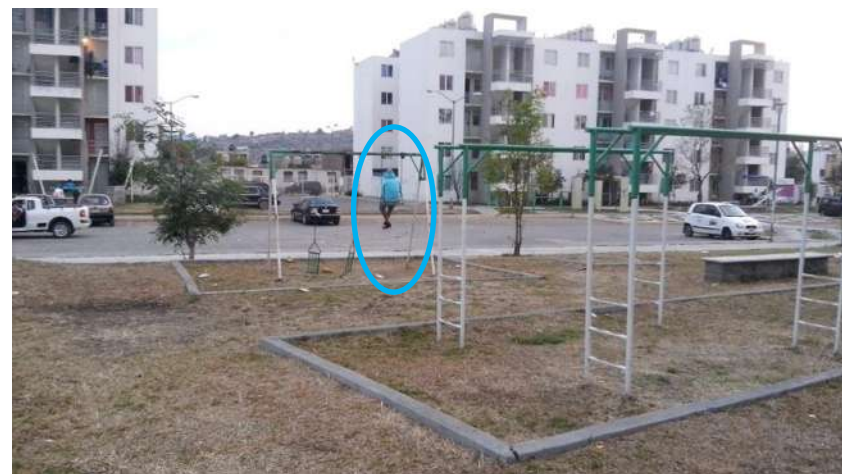
*Imagen 53: dado a que al mobiliario urbano le hacen falta reparaciones, los residentes lo utilizan de la manera que les sea posible. Fuente: Autor. Fecha de captura: 03/marzo/2018.*

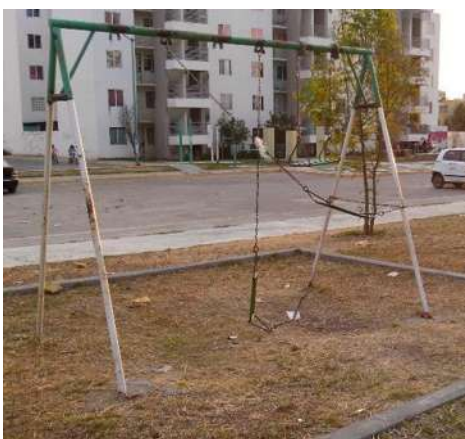
*Imagen 52: columpios inutilizables y resbaladillas vandalizadas con pintas. Fuente: Autor. Fecha de captura: 03/marzo/2018.*

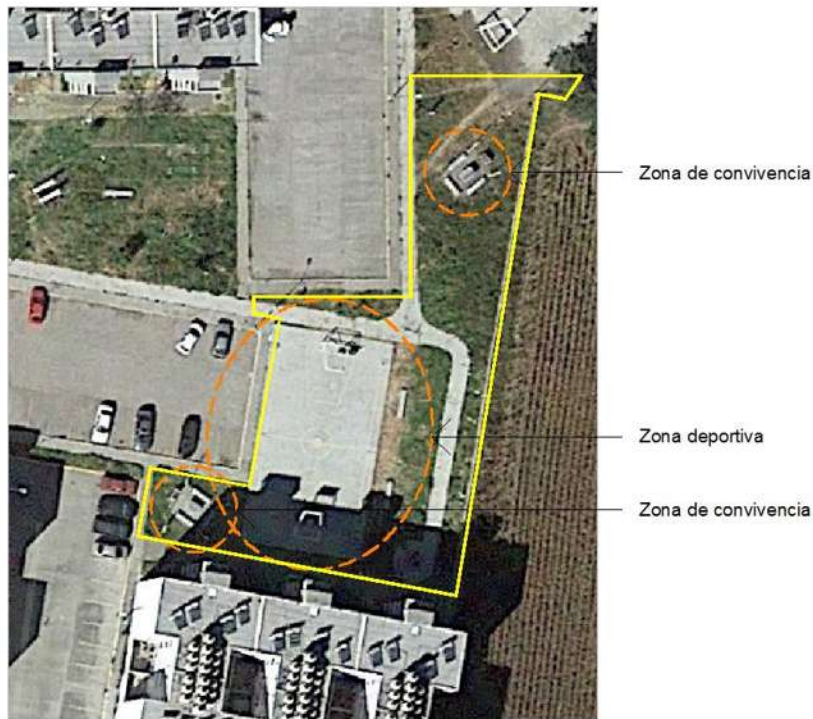
Imagen 54: disposición general de J3, donde se observa la ubicación de las dos zonas de convivencia así como del espacio deportivo. Fuente: elaboración propia basada en imagen de Google Earth. Fecha: 07/marzo/2018.

Cuenta con 2 dos módulos de convivencia a manera de quioscos, andador y una cancha de básquetbol-fútbol-voleibol. Su estado general es bueno, a excepción de que requiere una rehabilitación del tablero, el cual está roto.

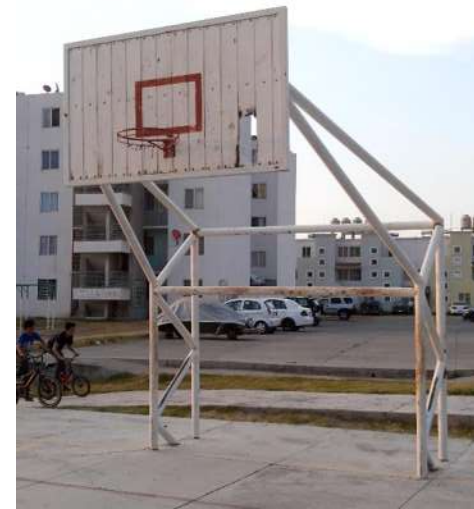
Imagen 55: detalle de poste-portería en cancha de J3, la cual presenta el tablero roto y partes metálicas con pintura desgastada y óxido. Fecha de captura: 04/abril/2018.

noroeste; dado que se ubica justo detrás de la portería, es probable que el daño haya sido ocasionado por el uso normal de la cancha a través del tiempo, sin que se haya reparado alguna vez.

La superficie de la cancha se encuentra en buen estado, dado que no presenta agrietamientos o vandalismo, sin embargo en cuanto a los postes se refiere, el del lado noroeste ha perdido su aro para encestar, lo cual lo hace inservible para jugar básquetbol.

Los principales inconvenientes que presenta esta área son basura y la falta de mantenimiento, tanto en los quioscos como en la cancha, dado que esta requiere un retoque de pintura tanto en la superficie de juego como en los postes y tableros.

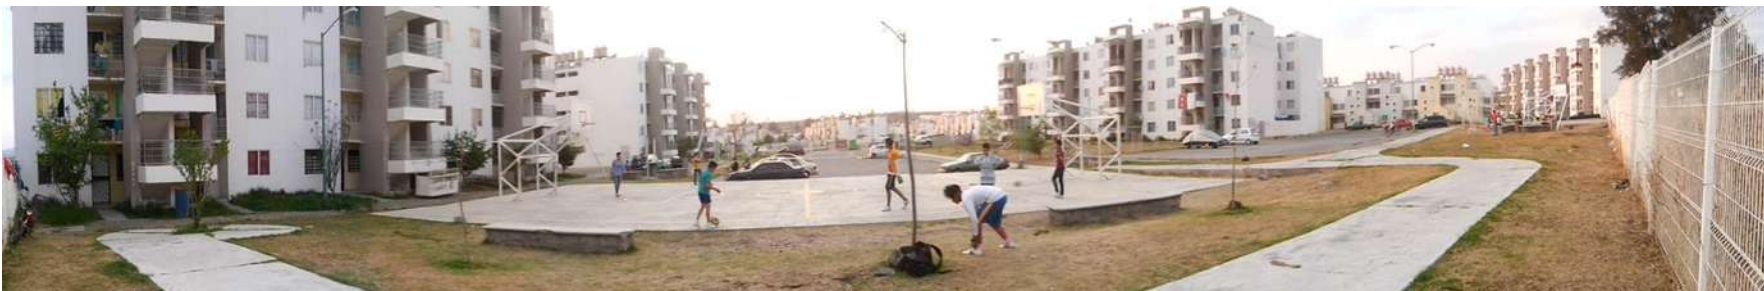
Imagen 56: cancha de básquetbol, bancas y andador en J3. Fuente: Autor. Fecha de captura: 03/marzo/2018.

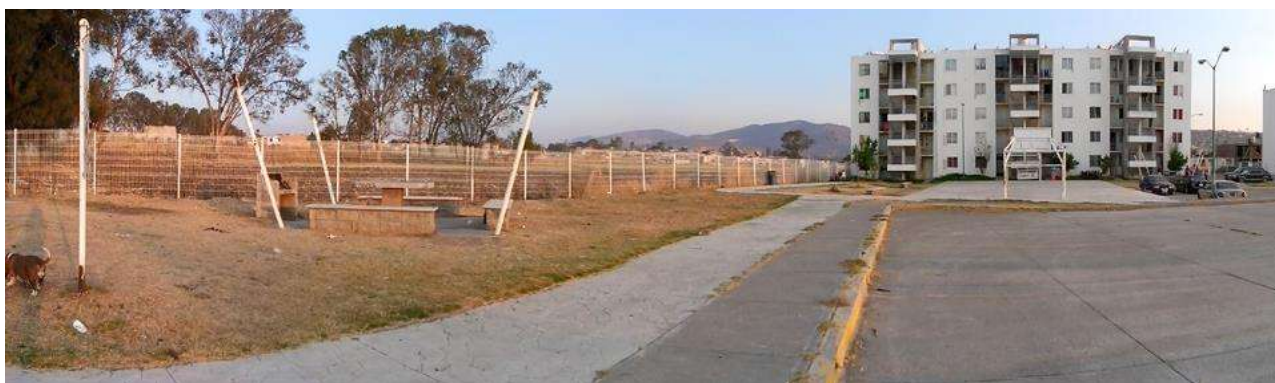
Imagen 57: Vista hacia el sur de J3, en primer plano del lado izquierdo se observa una de las zonas de convivencia, al fondo la cancha de básquetbol. Fuente: Autor. Fecha de captura: 03/marzo/2018.

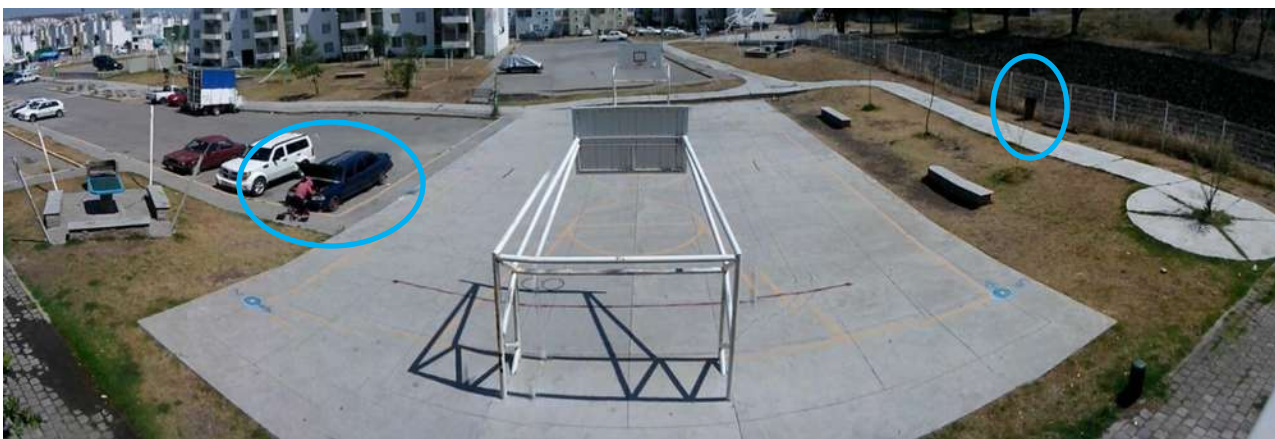
Imagen 58: vista general desde el sur de J3; a la izquierda, frente al quisco oeste, un residente realiza reparaciones en su vehículo al rayo del sol; a la derecha se ubica un bote de basura instala por los habitantes, el cual ha impactado de manera notablemente positiva en el estado general del área jardinada. Fuente: Autor. Fecha de captura: 15/marzo/2018.

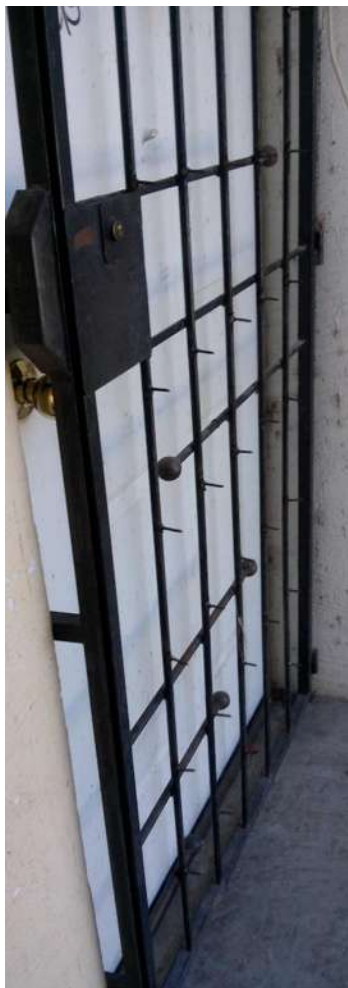
Debido a la ubicación de esta justo frente a las viviendas, separada únicamente por el andador peatonal y una franja de área jardinada, se da que cuando los niños juegan futbol, las viviendas de planta baja y en ocasiones primer piso reciben balonazos, lo cual molesta a los vecinos al grado de retener o

ponchar los balones, instalando salientes afilados en las protecciones de puertas y ventanas con el fin de ponchar cualquier balón que llegue con fuerza. Por lo anterior, los vecinos salen molestos de sus viviendas a reñir a los niños, lo cual ha generado que estos últimos no practiquen este deporte a

Imagen 59: salientes afilados instalados por uno de los habitantes con el objetivo de pinchar los balones que lleguen a su puerta. Fuente: Autor. Fecha de captura: 15/abril/2018.

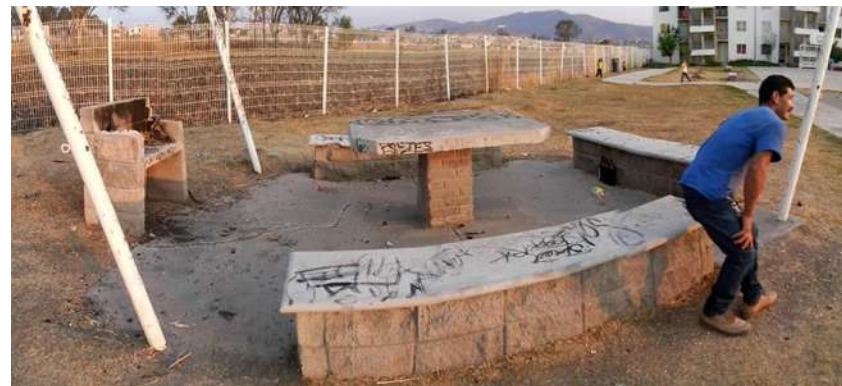
En cuanto a los quioscos, estos están ubicados en la parte norte y oeste de J3; en el del norte, el problema principal es el vandalismo, dado que presenta gran cantidad de pintas en bancas, asador y mesa, además de problemas de basura y envases que contenían bebidas alcohólicas. En charla con los residentes durante las visitas de trabajo, se comentó que esta zona es peligrosa porque frecuentemente es utilizada para ingerir bebidas alcohólicas o drogas; los niños que habitan el condominio han recibido la instrucción de alejarse de este lugar, e incluso requieren estar acompañados de adultos para poder utilizar la cancha. Cabe mencionar que esta zona se presta para actividades ilícitas por las noches, pues aunque cuenta con alumbrado público, este funciona de manera

Imagen 60: Quiosco ubicado al norte de J3, el cual se encuentra vandalizado por pintas. Fuente: Autor. Fecha de captura: 03/marzo/2018.

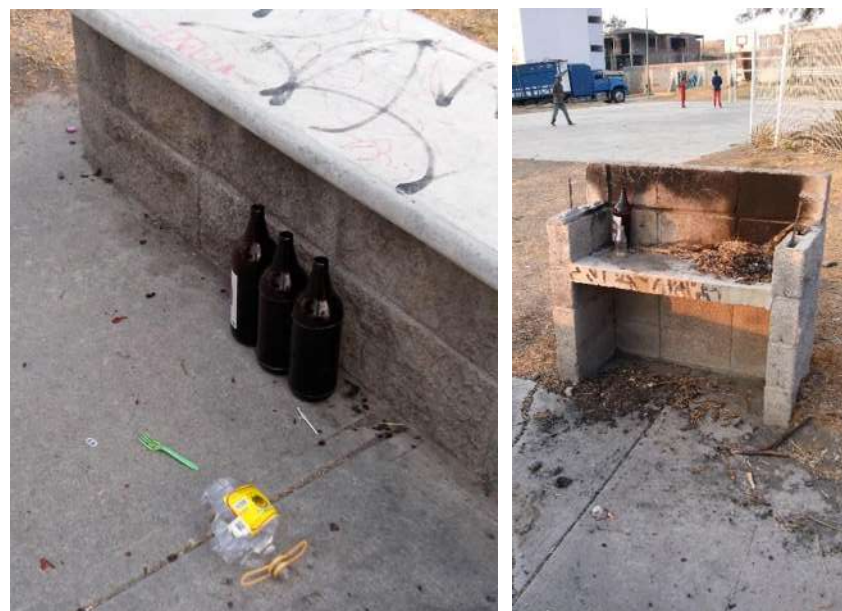
Imagen 61: Izquierda: presencia de residuos de la ingestión de bebidas alcohólicas en el quiosco norte de J3; derecha, asador vandalizado con pintas y parcialmente destruido. Fuente: Autor. Fecha de captura: 03/marzo/2018.

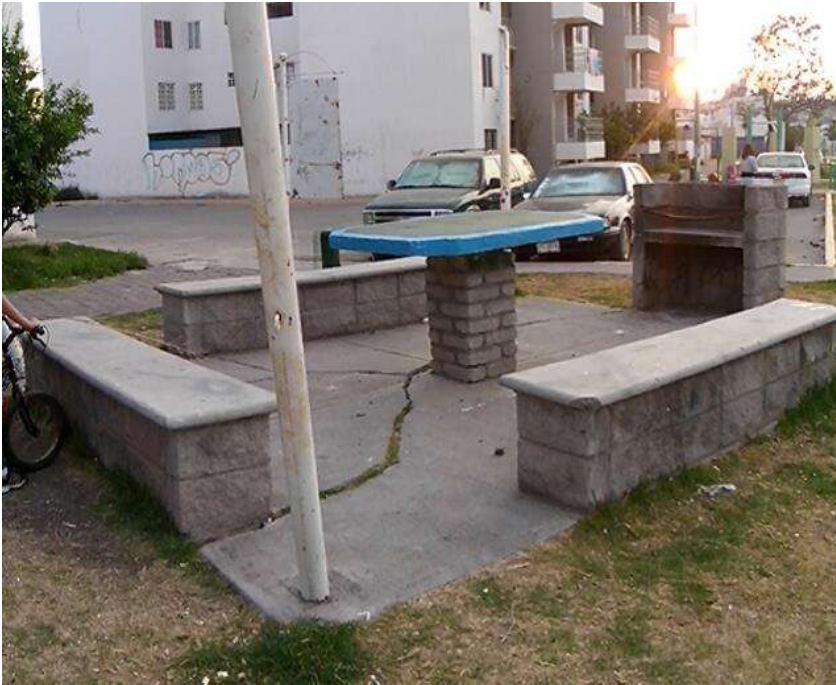
Imagen 62: detalle de quiosco oeste, donde se puede observar que se encuentra en mejores condiciones respecto del ubicado al norte, a excepción del piso con cuarteaduras. Fecha de captura: 03/marzo/2018.

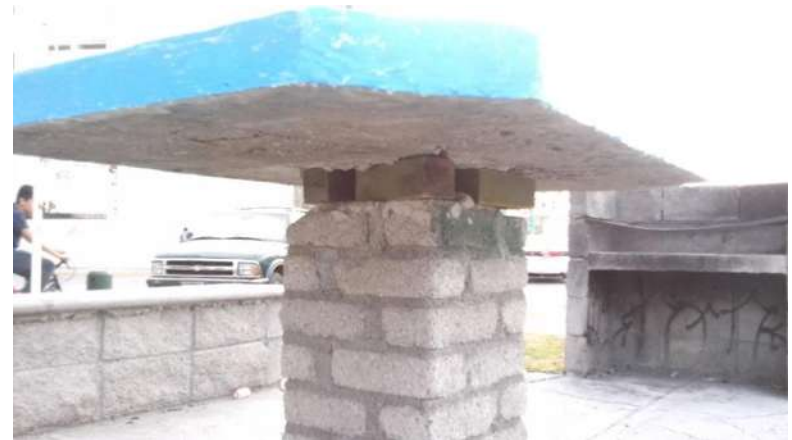
condominio, el cual solía practicar en esta zona, por lo que se subían y brincaban sobre la mesa, causando que la cubierta se desprendiera, pues no estaba diseñada estructuralmente para ese uso. Los habitantes realizaron la reparación de la misma colocando secciones de polines de madera, sin embargo la estructura de la mesa sigue frágil. Las cubiertas de ambas zonas perdieron su lona tensada.

Imagen 63: la mesa en el quiosco oeste fue reparada por los residentes mediante la colocación de polines como refuerzo de la estructura. Fecha de captura: 03/marzo/2018.

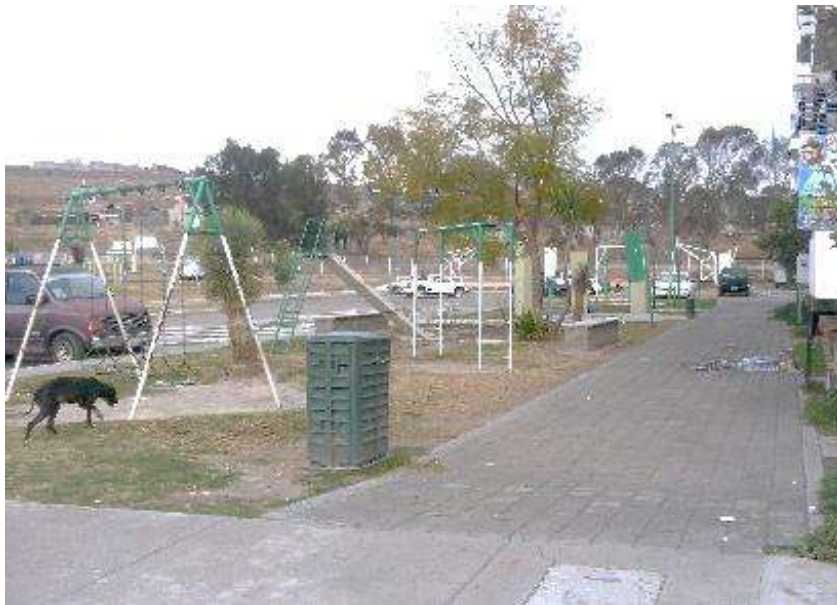
Área Jardinada cuatro J4: ubicada al sur del lote de estudio, el área jardinada cuatro cuenta con área de juegos infantiles, con columpios, pasamanos y resbaladilla, así como un área para ejercicios que consta de barras metálicas colocadas a distintas alturas.

Imagen 64: área jardinada J4: en primer plano a la izquierda, área de juegos infantiles; al fondo área de ejercicios. Fuente: Autor. Fecha 12/febrero/2018.

El principal problema de esta área es que constantemente presenta grandes cantidades de basura. Así mismo, la zona de juegos infantiles no ha tenido mantenimiento, al grado de que dos

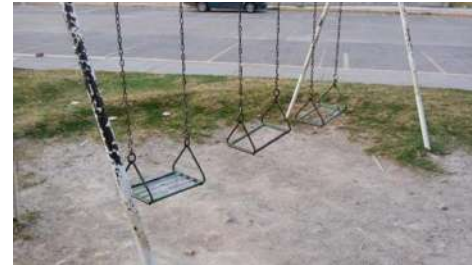
de los tres columpios han perdido su asiento, contando únicamente con el marco del mismo.

Imagen 65: detalle de los columpios en J4, los cuales han quedado únicamente con los marcos del asiento. Fuente: Autor. Fecha 12/febrero/2018.

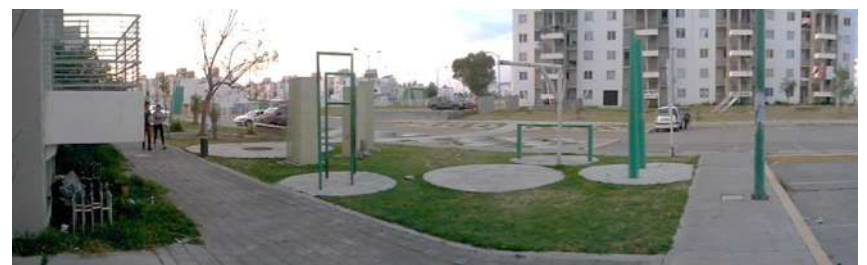
Imagen 67: detalle de zona de ejercicios en área jardinada en J4. Fuente: Autor. Fecha 12/febrero/2018.
