# REHABILITACIÓN URBANA INTEGRAL DE ÁREAS COMUNES EN EL CONJUNTO HABITACIONAL VILLAS ORIENTE

CONDOMINIO VERTICAL LOTE 01 MANZANA 2  
MORELIA, MICHOACÁN

TESIS

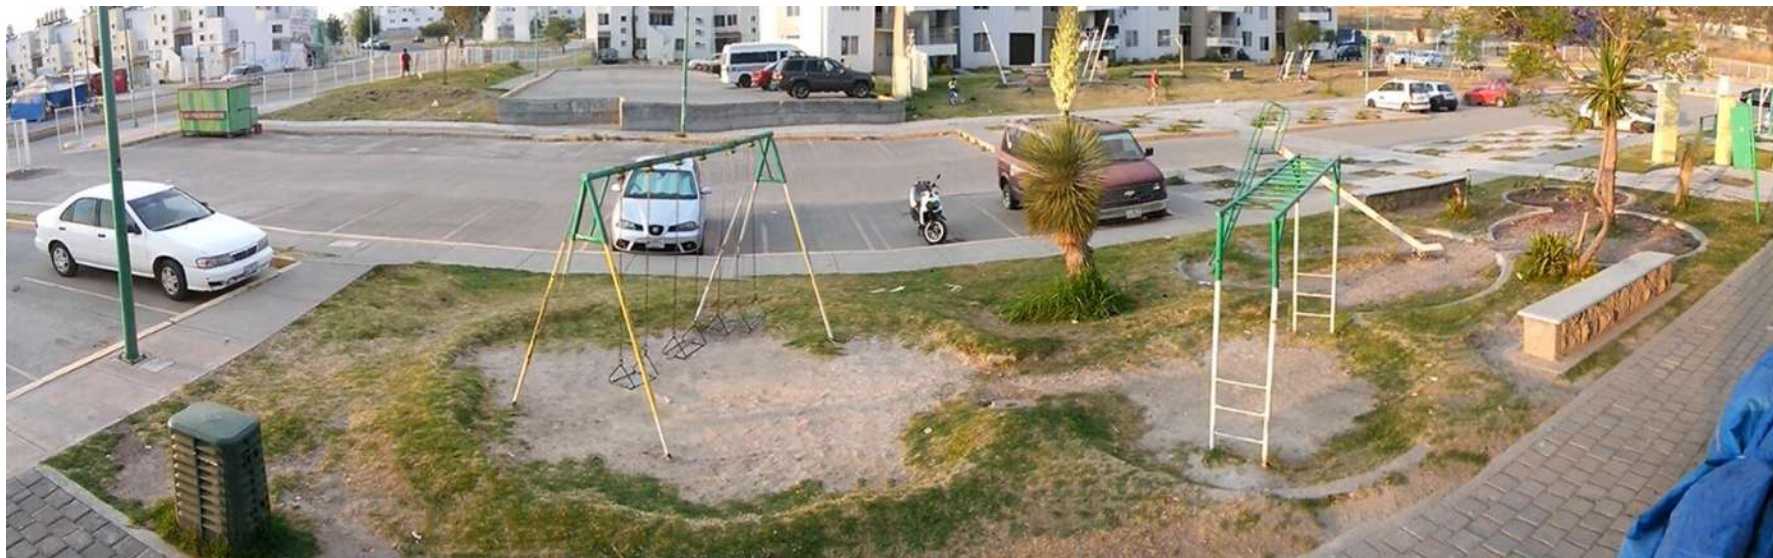
Imagen 68: Vista general de J4, en la cual se puede observar el área de juegos infantiles y banca. Fuente: Autor. Fecha 12/febrero/2018.

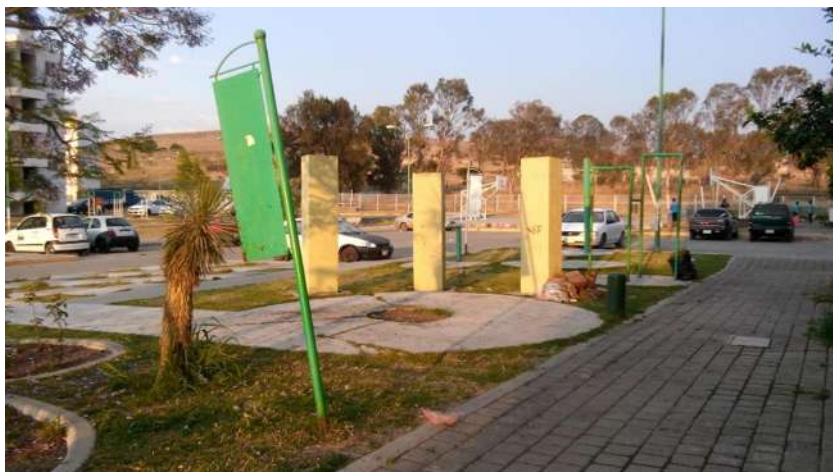
Imagen 69: detalle de la parte este de J4, con zona jardinada, poste para avisos, estelas decorativas y así como barras de ejercicios. También se observan bolsas y cajas con basura abandonadas por los residentes. Fuente: Autor. Fecha 12/marzo/2018.

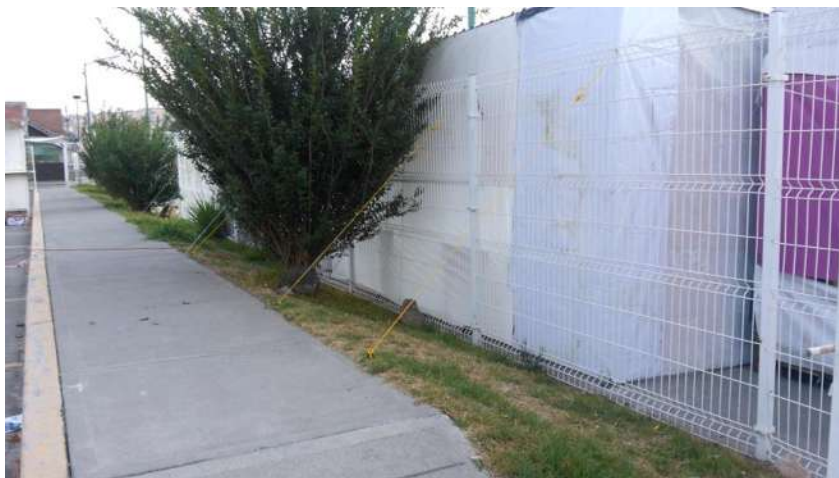
Área Jardinada cuatro J5 y J6: ambas áreas están constituidas únicamente por área con cobertura vegetal desprovistas de equipamiento; J5 tiene forma de una L, compuesta por dos franjas jardinadas, la primera corre de oriente a poniente y la segunda de norte a sur al igual que J6. Dado a que sus dimensiones son pequeñas y no albergan mobiliario urbano, generalmente se encuentran en buen estado de conservación.

*Imagen 70: franja jardinada denominada J5, en el tramo que corre de norte a sur, como se puede apreciar en la imagen, está desprovista de equipamiento, únicamente posee cobertura vegetal y algunos arbustos. Fuente: Autor. Fecha de captura: 07/abril/2108.*

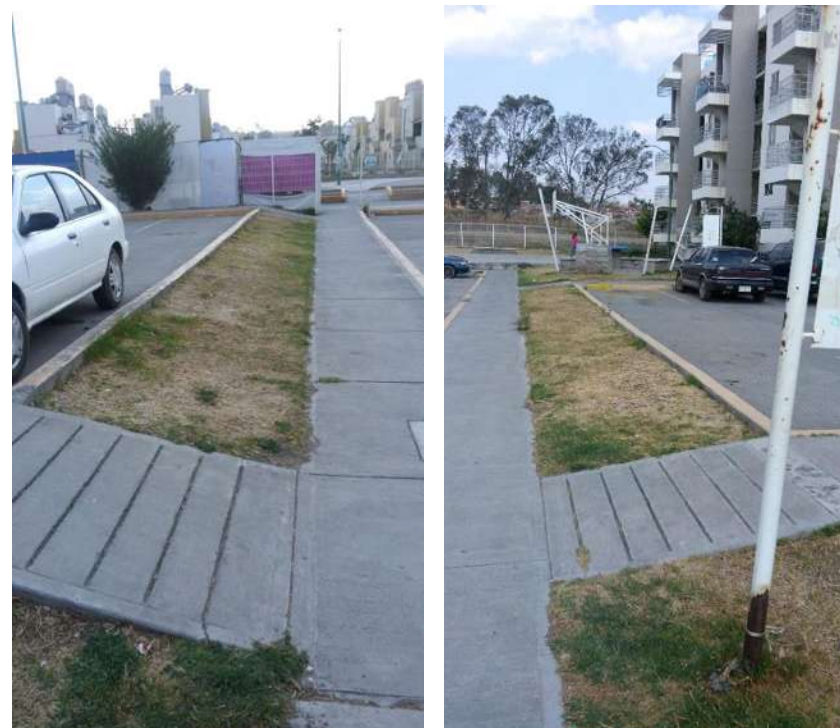
*Imagen 71: tramos jardinados que corren de oriente a poniente; derecha: franja designada como J5, izquierda: franja designada como J6. Ambas de tamaño pequeño, se encuentran en buen estado de conservación y no presentan equipamiento. Fuente: Autor. Fecha de captura: 07/abril/2018.*

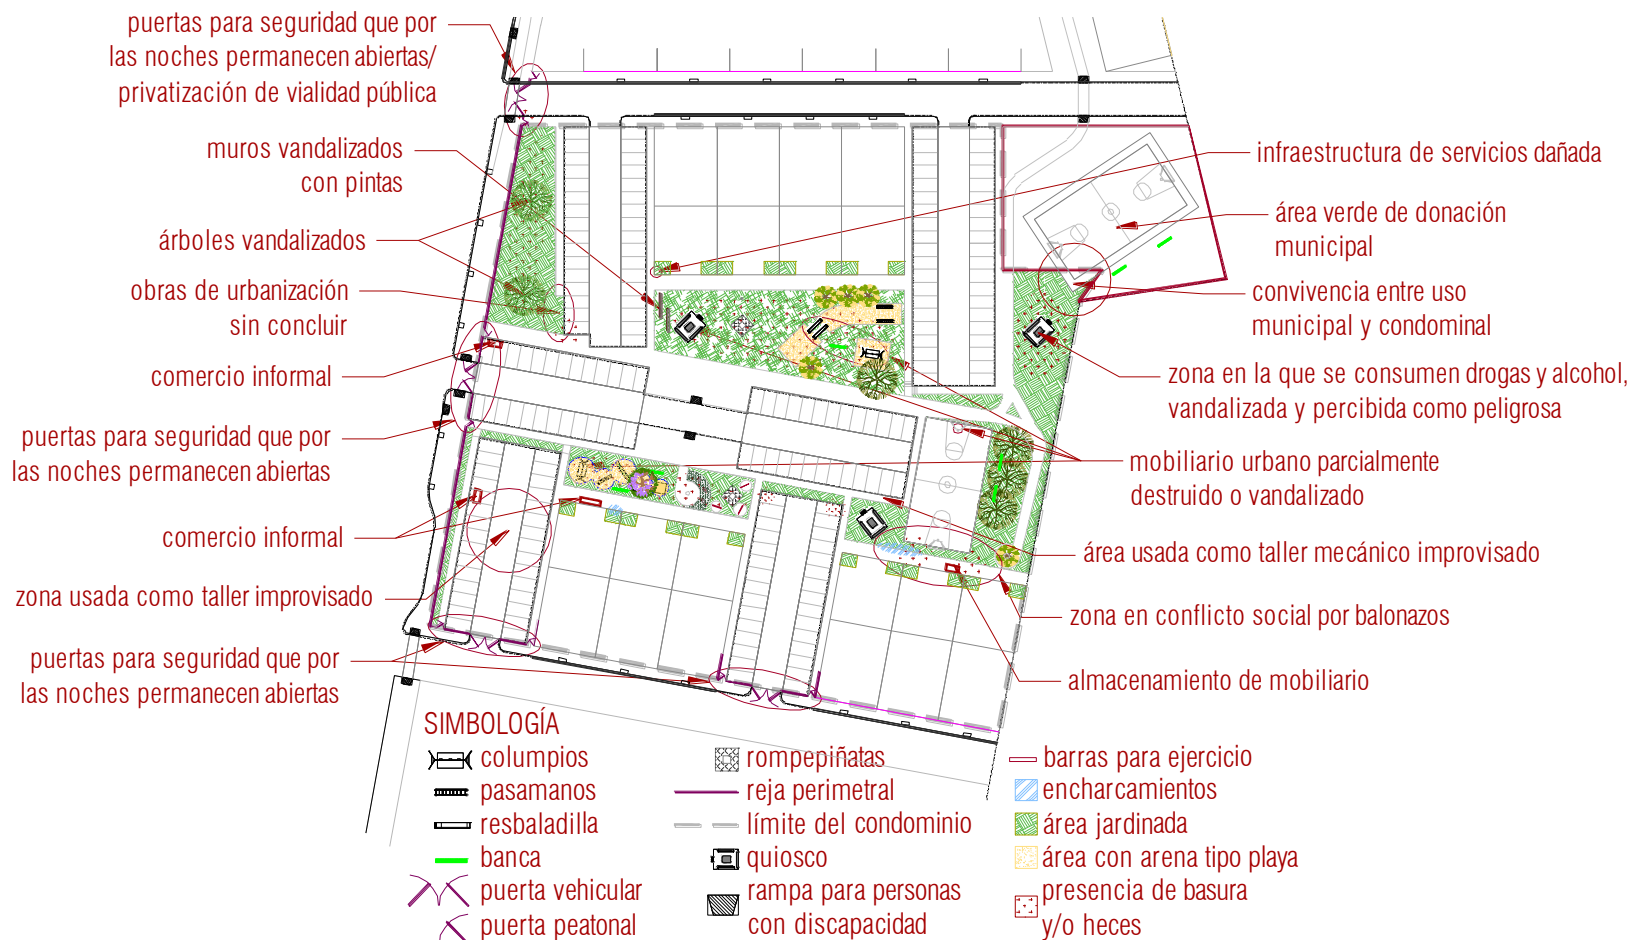
Imagen 72: resumen gráfico donde se muestra la ubicación específica de todos los conflictos identificados al interior del condominio. Fuente: Elaboración propia. Fecha: 07/abril/2018.

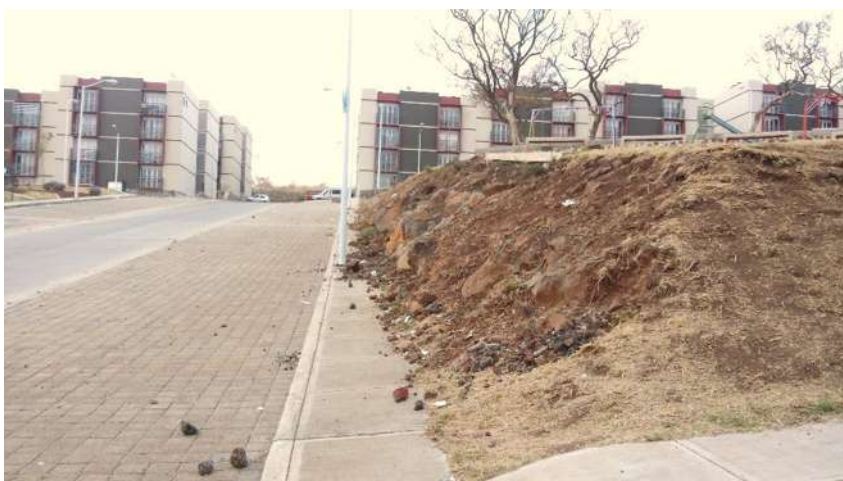
*Imagen 76: el talud de pasto que forma parte de la zona A se está destruyendo, dado que la malla que sostenía al pasto se está cayendo, dejando que las piedras que forman la plataforma caigan al estacionamiento. Fuente: Autor. Fecha de captura 26/feb/18.*

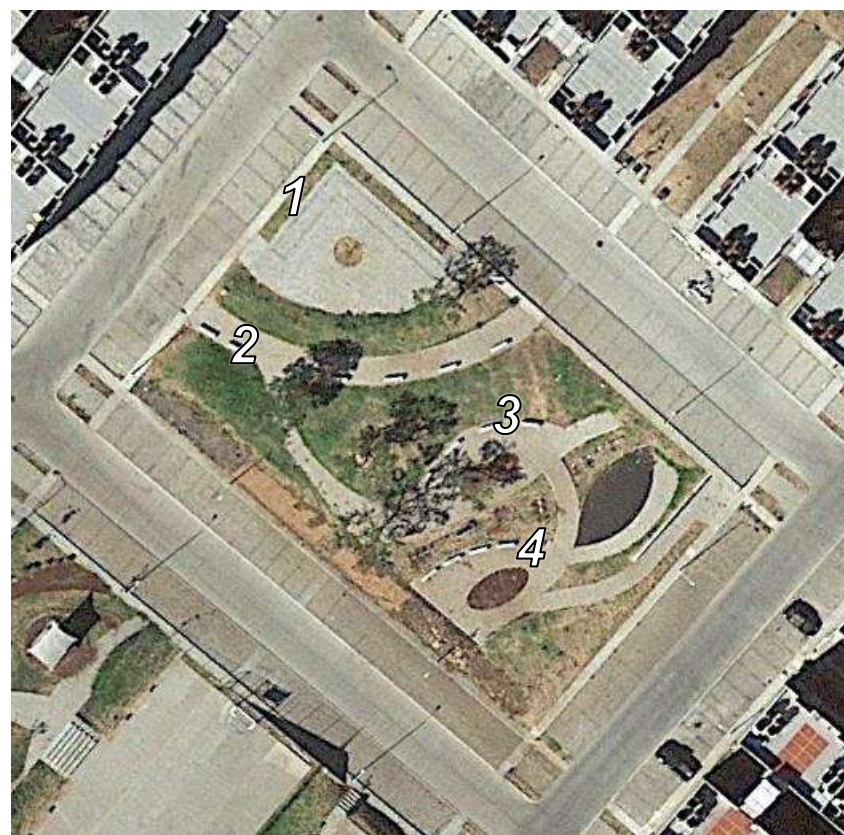
Como se puede observar en las imágenes 69 y 70, está distribuida en 4 terrazas, las cuales son separadas entre sí por taludes de pasto o muros de contención; la terraza 1 está equipada con una explanada de adoquín con un árbol sembrado al centro; la terraza 2 cuenta con un andador semicircular de

adoquín provisto con bancas de concreto; la terraza 3 está provista de un segundo andador con bancas; por último la terraza 4 cuenta con andadores, bancas y juegos infantiles; palancas, resbaladillas y columpios.

*Imagen 77: detalle de las 4 terrazas de la zona A; elaboración propia en base a imagen obtenida de Google Earth de fecha 26/feb/18.*

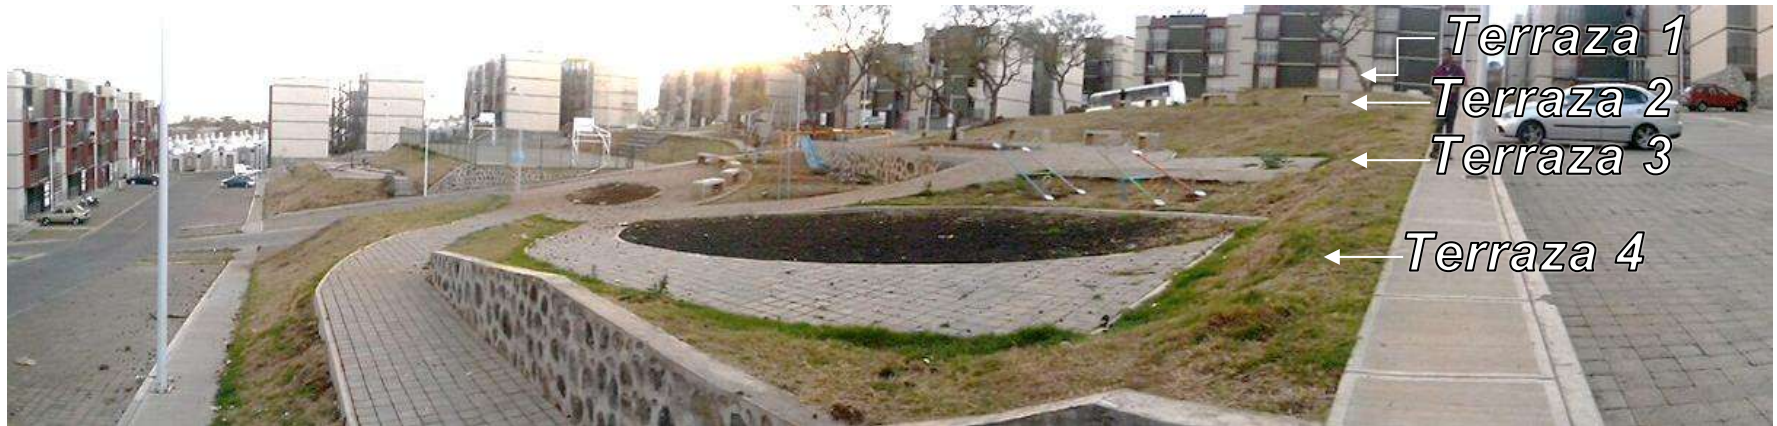
Imagen 78: área común designada como A, la cual se encuentra dividida en 4 terrazas y equipada con juegos infantiles, andadores, bancas y vegetación. Fuente: Autor. Fecha de captura 26/feb/18.

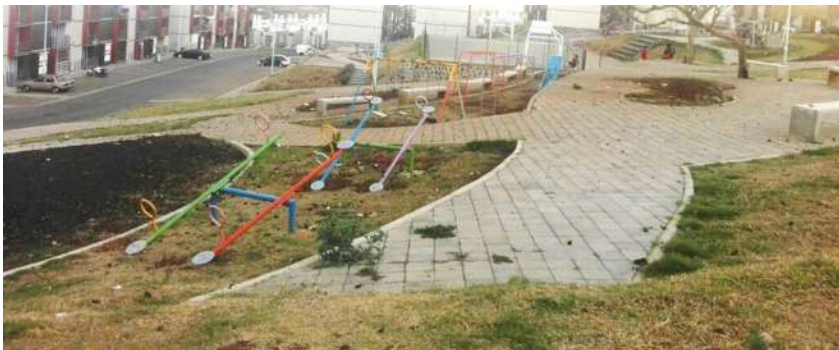
Imagen 79: vista general de las terrazas 3 y 4, donde se observan los andadores, bancas y juegos infantiles. La zona está contaminada por basura, aunque el mobiliario urbano se encuentra en buen estado. Fuente: Autor. Fecha de captura 26/feb/18.

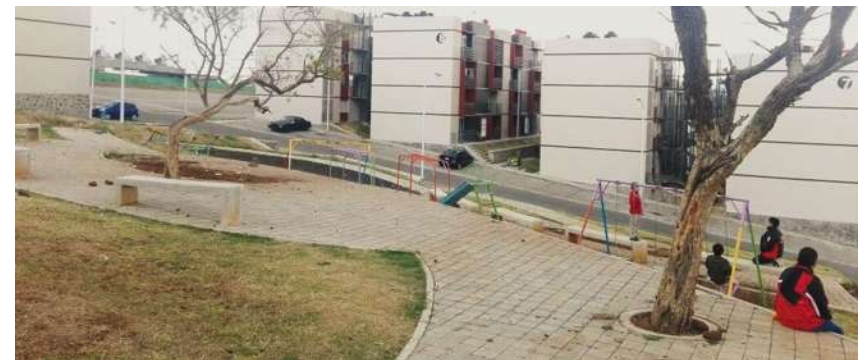
Imagen 80: detalle de terraza 3, donde se puede observar que el pasto está cortado y los árboles en buen estado. Al fondo del lado derecho, los niños hacen uso de los juegos infantiles de la terraza 4. Fuente: Autor. Fecha de captura 26/feb/18.

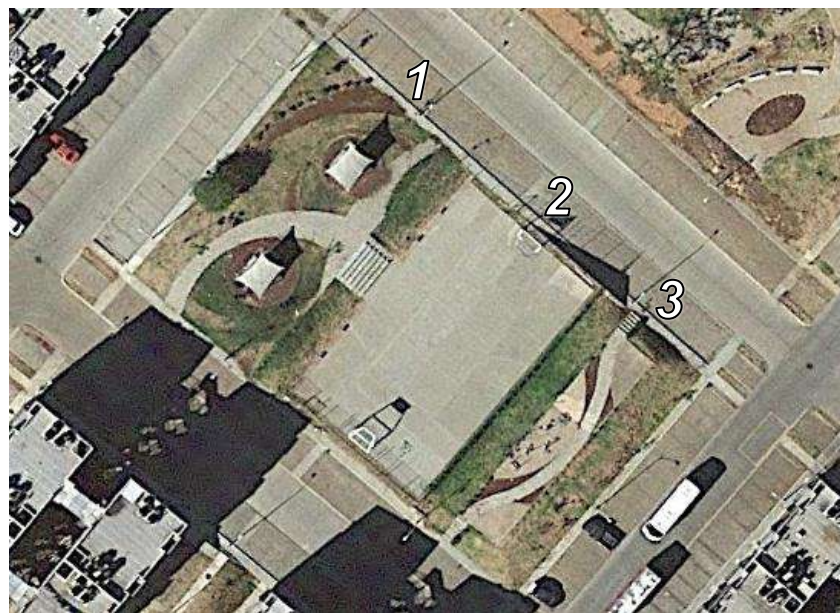
Como se puede observar en la imagen 81, está distribuida en 3 terrazas, las cuales son separadas entre sí por taludes de pasto; la terraza 1 está equipada con un área jardinada y andadores de adoquín y tezontle, además de dos quioscos; la terraza 2 tiene una cancha para básquetbol y fútbol con gradas; la terraza 3 está provista de aparatos para hacer ejercicio y andadores de concreto, adoquín y tezontle.

Imagen 81: detalle de las 3 terrazas de la zona B; elaboración propia en base a imagen obtenida de Google Earth de fecha 26/feb/18.

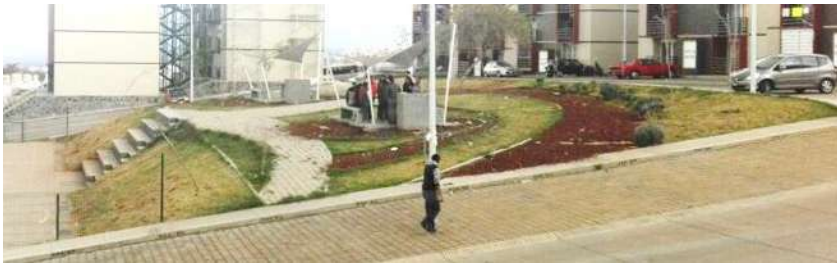
Está conformada por mobiliario urbano para convivencia a manera de quisco, así como andadores de trazo orgánico que los conectan entre ellos, con la zona de estacionamientos y con la terraza 2.

*Imagen 82: vista general de terraza 1, mientras se desarrolla una convivencia familiar en uno de los dos quioscos con los que está equipada. Fuente: Autor. Fecha de captura 26/feb/18.*

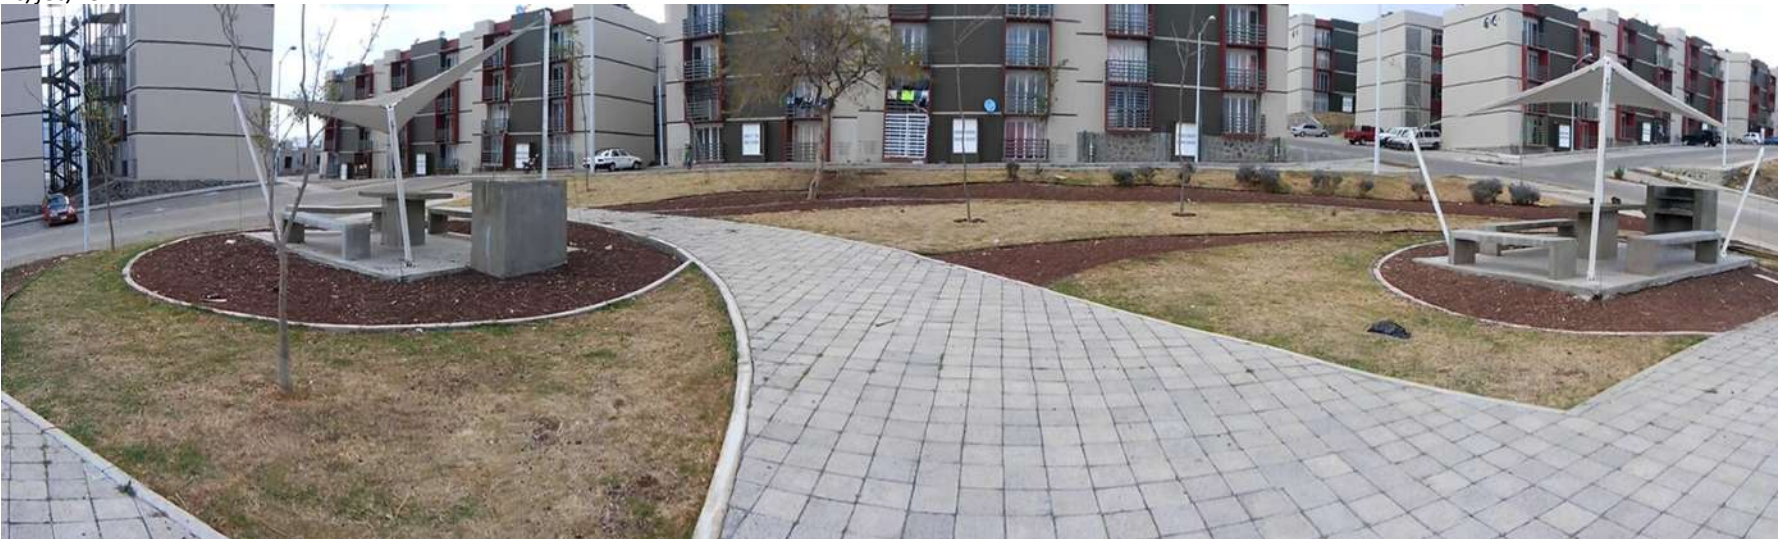
En esta zona únicamente se observó basura en los andadores y área de convivencia, así como algunas pintas en los quioscos. También hay piedras de tezontle de los andadores hechos de ese material que debido al uso normal se encuentran sobre los de adoquín o sobre las banquetas.

*Imagen 83: detalle de la terraza 1, donde se encuentran los quioscos. Aquí se pueden observar los andadores de tezontle y los de adoquín, los cuales siguen un trazo orgánico; de manera general, la zona se encuentra en buenas condiciones. Fuente: Autor. Fecha de captura: 30/marzo/2018.*

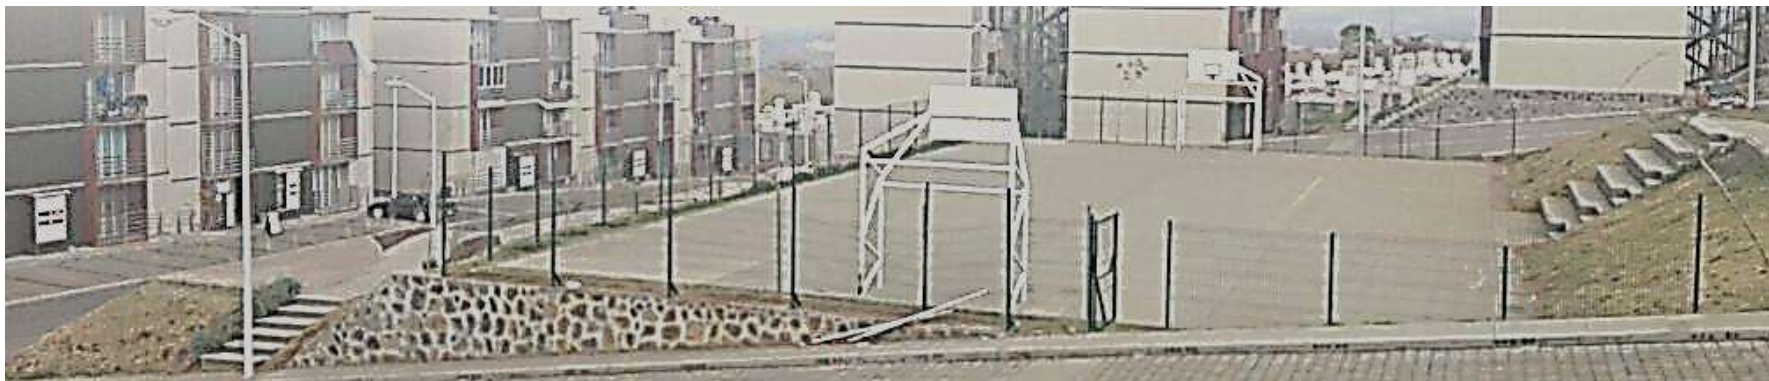
Imagen 84: vista general de terraza 2, equipada con cancha de básquetbol-vóleibol-fútbol, gradas y malla perimetral. Fuente: Autor. Fecha de captura 26/feb/18.

Está conformada por una cancha de básquetbol-voleibol-fútbol, gradas y escalera que la comunica con los andadores de terraza 1. Su estado general es bueno, tanto de la cancha en sí como de los tableros y postes. Lo único que se observó es que la malla

La superficie de la cancha se encuentra en buen estado, dado que no presenta agrietamientos o vandalismo, sin embargo en cuanto a los postes se refiere, el del lado noroeste ha perdido su aro para encestar, lo cual lo hace inservible para jugar básquetbol.

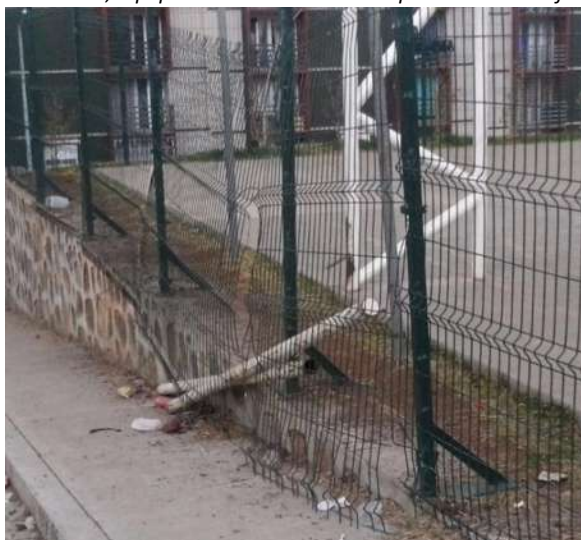
perimetral se encuentra dañada y desprendida en la zona

Imagen 85: detalle de la malla perimetral detrás de la portería del lado noroeste, donde se desprendió de los postes que la soportan y es utilizada para ubicar los tubos que se presume son utilizados para sostener la red y armar una cancha de voleibol. Fuente: Autor. Fecha de captura 26/feb/18.

noroeste; dado que se ubica justo detrás de la portería, es probable que el daño haya sido ocasionado por el uso normal de la cancha a través del tiempo, sin que se haya reparado alguna vez.

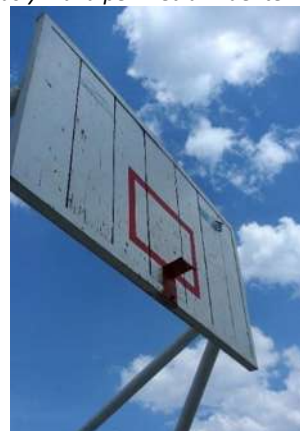
Imagen 86: el poste-portería noroeste de la cancha ya cuenta con un aro, lo cual la hace inutilizable para jugar básquetbol. Fuente: Autor. Fecha de captura: 30/marzo/2018.

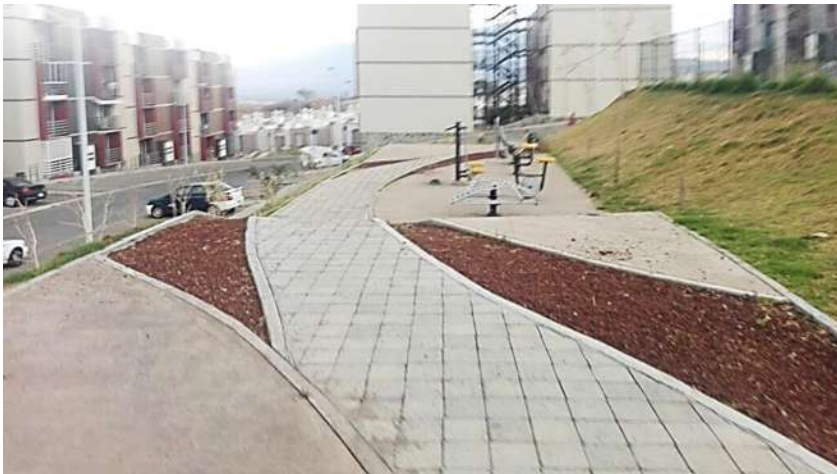
Alberga una explanada longitudinal, conformada por andadores adyacentes con trazo orgánico, fabricados de concreto, adoquín y tezontle, equipada con aparatos para ejercicios.

Tiene también un buen estado general, no presentó basura, los andadores estaban limpios y el mobiliario estaba en buen estado de conservación y completamente funcional.

*Imagen 87: vista general de terraza 3, donde se observan los aparatos de ejercicios así como los materiales de los que está constituida la explanada. Fuente: Autor. Fecha de captura 26/feb/18.*

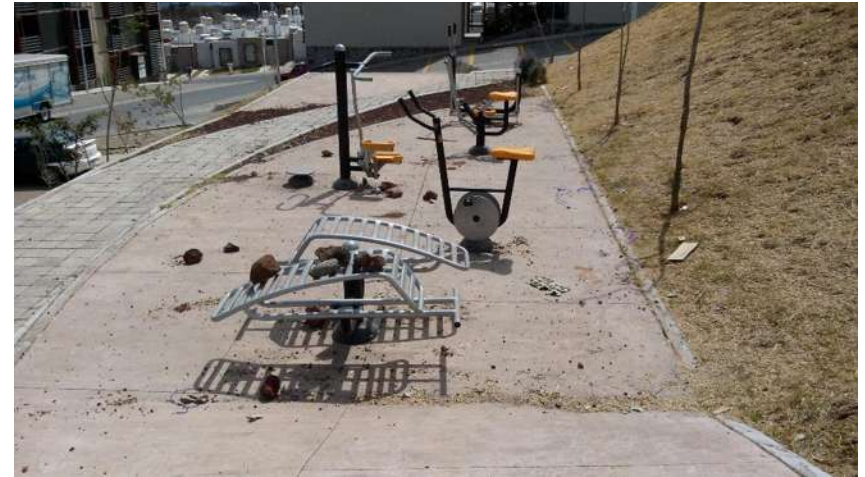
*Imagen 88: se colocaron rocas sobre los aparatos de ejercicio, los cuales no deben ser usados con este fin, dado que se impide que estos puedan ser utilizados para su propósito original. Fuente: Autor. Fecha de captura: 30/marzo/2018.*

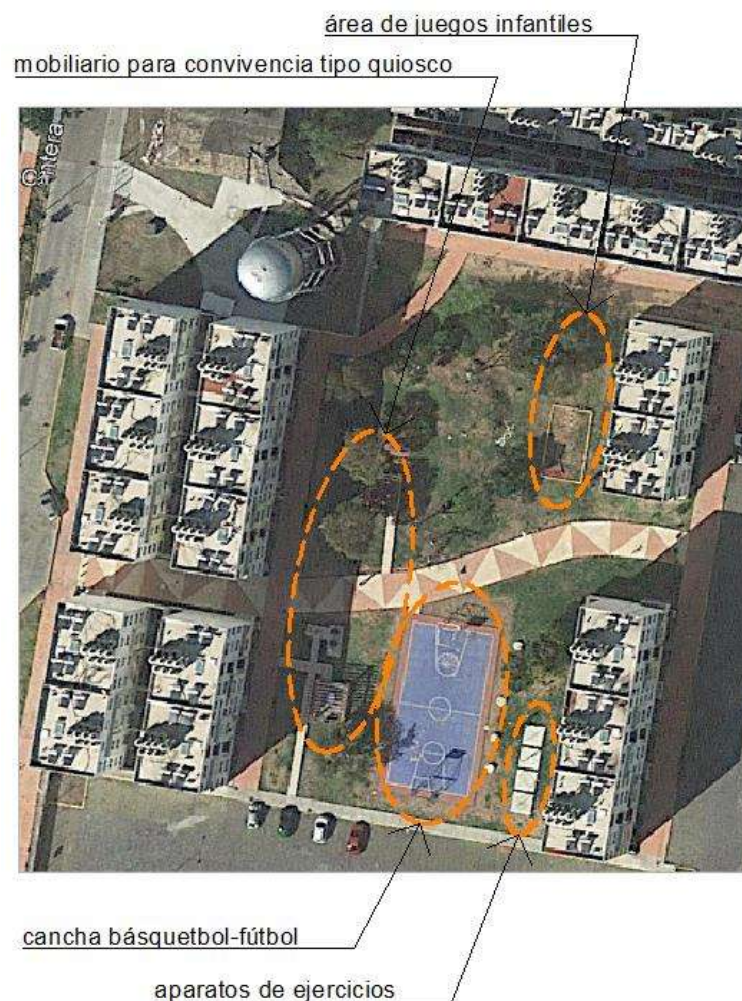
Imagen 90: zonificación general del área común: cuenta con cancha de básquetbol-fútbol-vóleybol, zona de barras de ejercicios, quioscos y juegos infantiles, además de un área jardinada con árboles adultos y andadores peatonales. Fuente: elaboración propia en base a imagen obtenida de Google Earth.

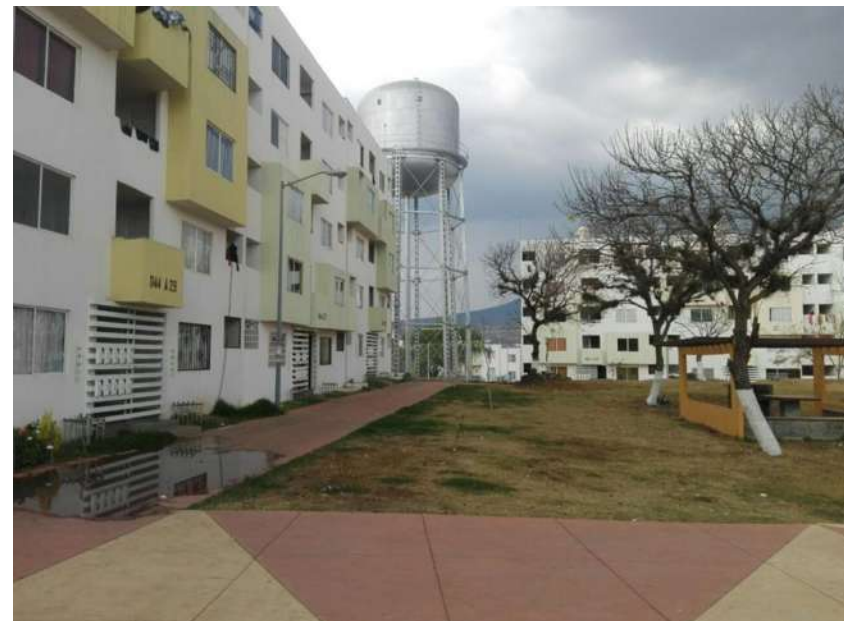
*Imagen 91: andadores peatonales que comunican al área común equipada con las viviendas. Se puede observar que en el andador poniente se presentan encharcamientos. Fuente: Autor. Fecha de captura: 25/febrero/2018.*

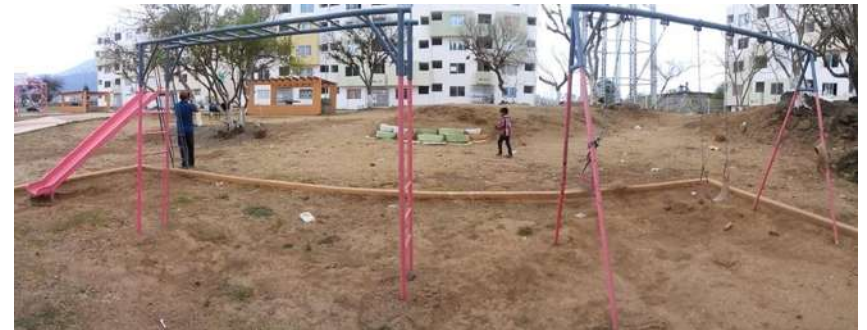
*Imagen 92: área de juegos infantiles cuya pintura está en buen estado, listos para que los niños puedan utilizarlos. Fuente: Autor. Fecha de captura: 30/marzo/2018.*

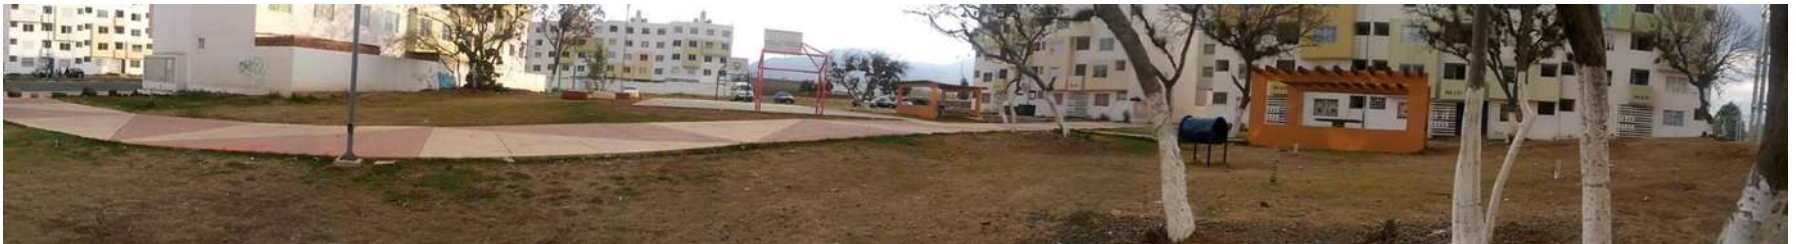
*Imagen 93: vista general norte del área común, donde se observa el andador más amplio que va de poniente a oriente; también se aprecian los dos quioscos y al fondo la cancha de básquetbol-fútbol-vóleibol. Fuente: Autor. Fecha de captura: 25/febrero/2018.*

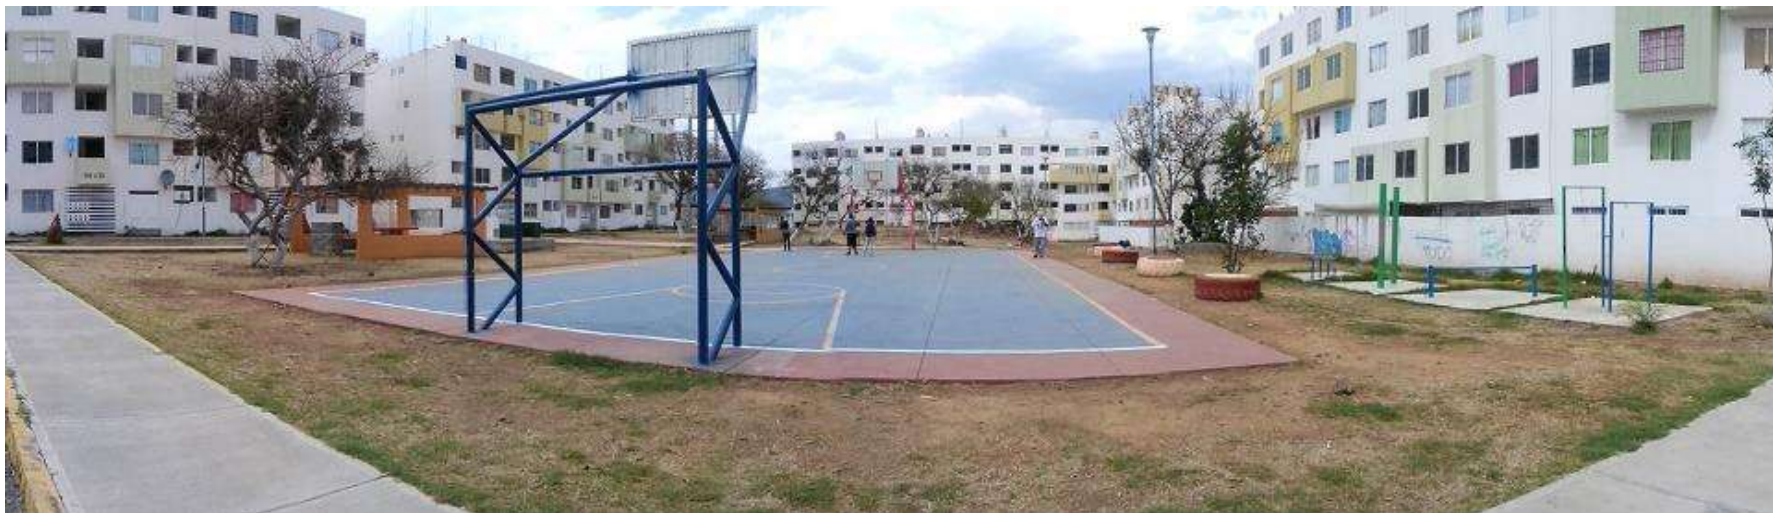
*Imagen 94: vista general sur del área común, en la cual se observa uno de los quioscos, la cancha de básquetbol-fútbol-vóleybol, y las barras para ejercicios. Fuente: Autor. Fecha de captura 30/marzo/2018.*

Se encuentra en buen estado general, tanto en superficie como en acabados: la superficie de concreto de la cancha se encuentra pintada y todas las líneas son perfectamente apreciables, los postes y tableros se encuentran en muy buen estado. Lo mismo ocurre con el área de barras para ejercicios, la cual se encuentra limpia y funcional. Como puede verse en la imagen 94, el pasto

se encuentra podado y prácticamente no existe presencia de basura.

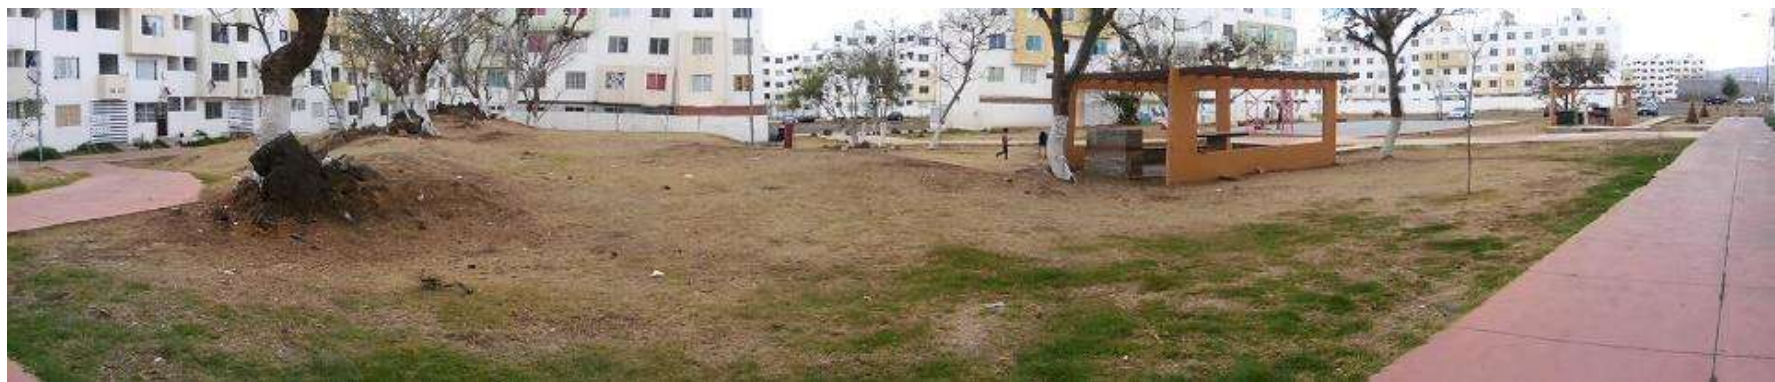
*Imagen 95: vista general del área jardinada y de juegos desde el extremo noroeste, en la cual se puede observar el área jardinada, los dos quioscos y el andador peatonal. A pesar de que se observa basura, el estado general del área es funcional. Fuente: Autor. Fecha de captura: 30/marzo/2018.*

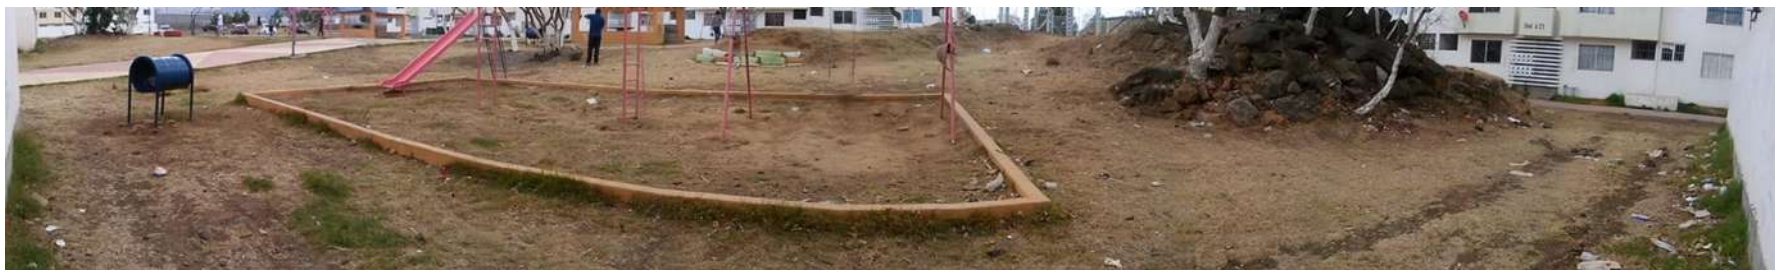
Imagen 96: vista general del área jardinada y de juegos desde el extremo noreste, en la cual se puede observar la basura esparcida por toda el área jardinada. Fuente: Autor. Fecha de captura: 30/marzo/2018.

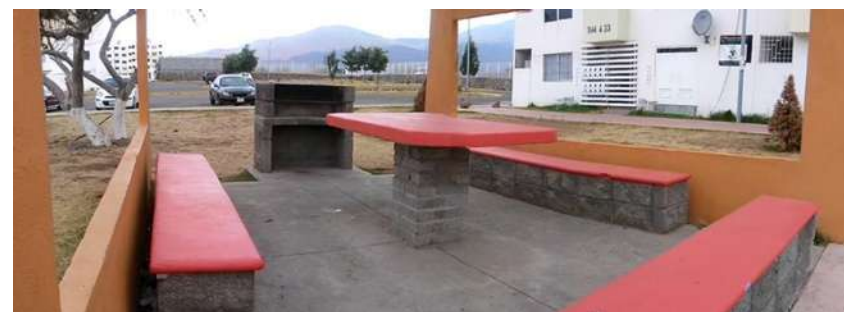
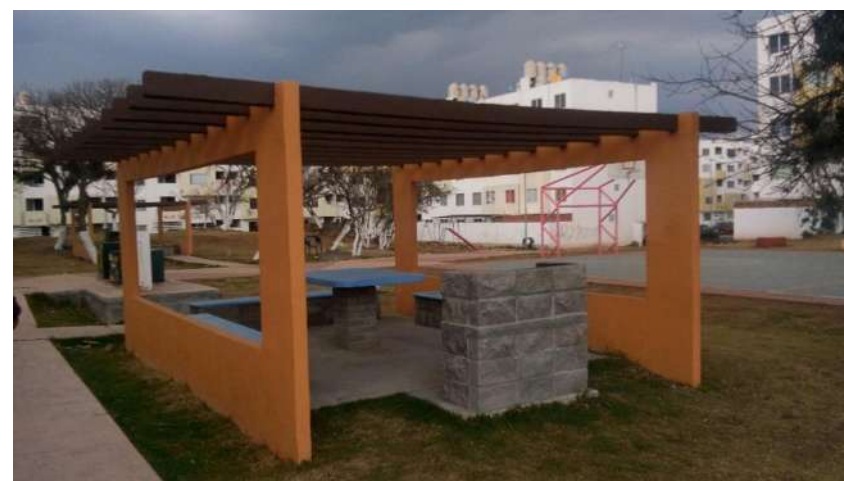
Imagen 97: arriba, vista sur y abajo vista norte del quiosco ubicado junto a la cancha. Fuente: Autor. Fecha de captura: 30/marzo/2018 y 25 /febrero/2018, respectivamente.

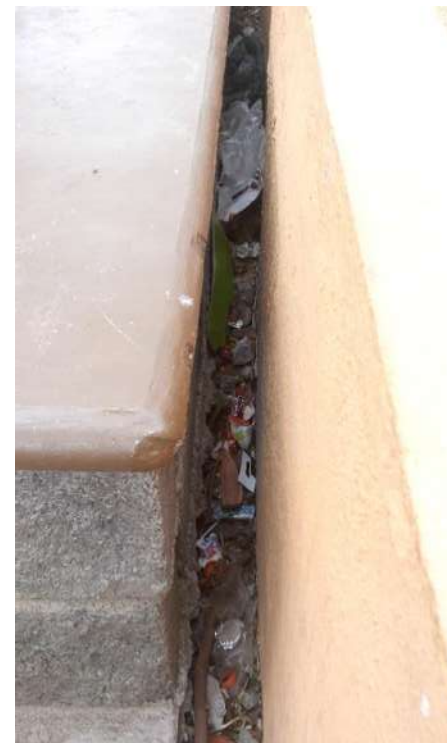
Al igual que en el caso anterior, existen señales que indican que los habitantes tiran basura, lo cual solventa la constructora al realizar el mantenimiento de las áreas.

*Imagen 98: detalle de quiosco norte, en el cual se acumula la basura entre el muro que lo limita y el asiento. La constructora da mantenimiento a las áreas, pero esta imagen permite concluir que los habitantes tiran basura de forma regular en los quioscos. Fuente: Autor. Fecha de captura: 25 /febrero/2018.*

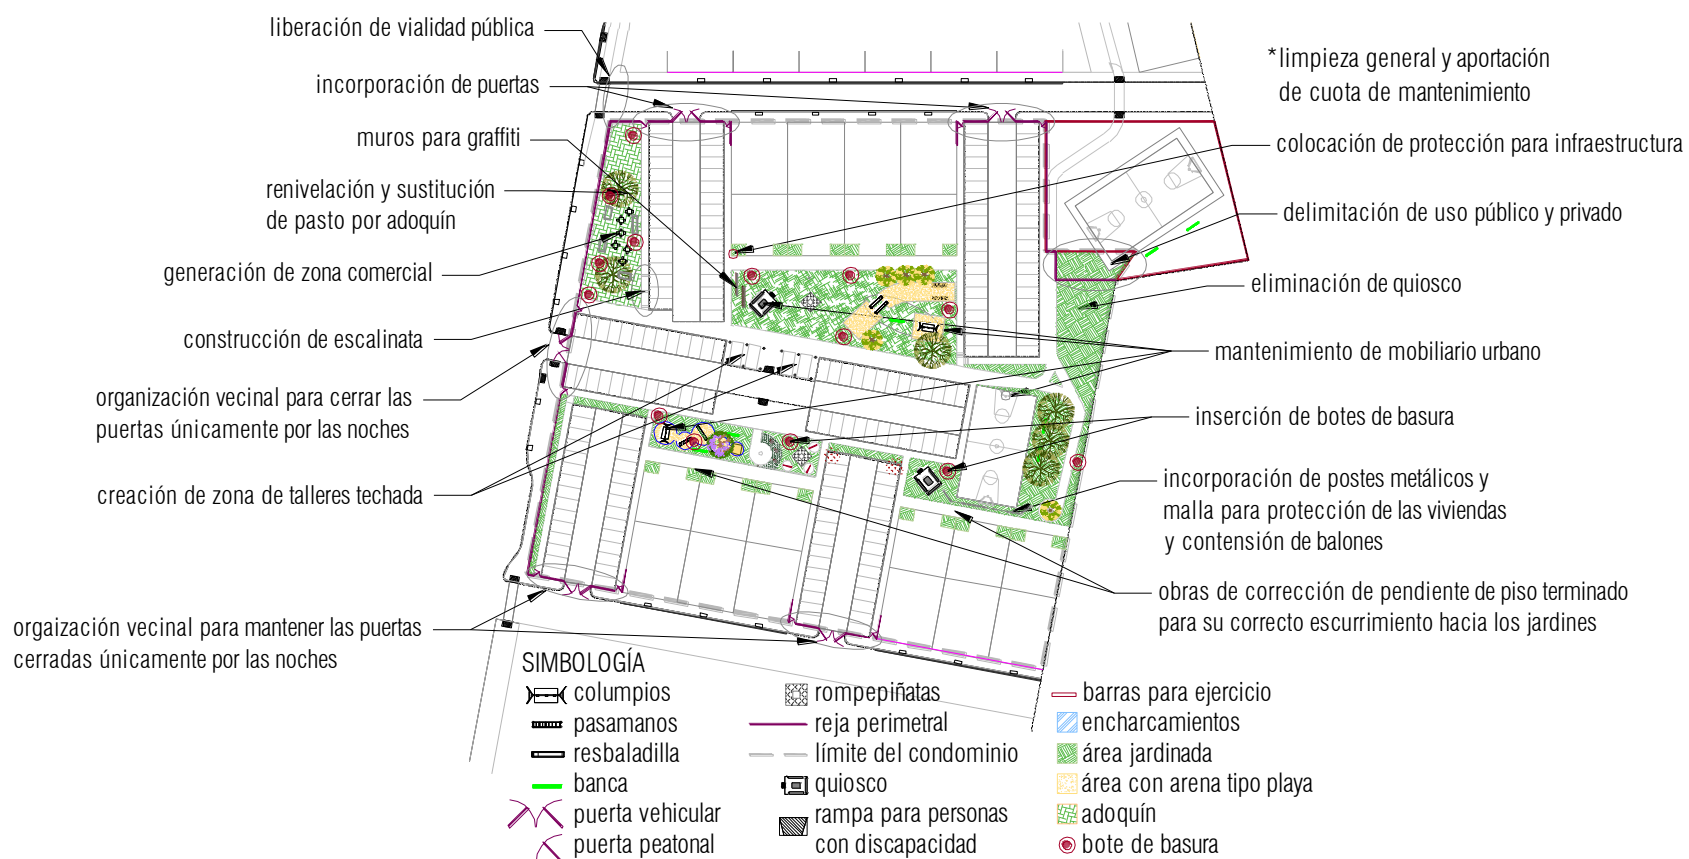
Imagen 99: Resumen gráfico de propuesta de rehabilitación urbana, donde se indica la ubicación exacta de cada propuesta. Fuente: elaboración propia. Fecha: 07/abril/2018.
