TESIS PROFESIONAL PARA OBTENER  
EL TÍTULO DE ARQUITECTA

RECONVERSIÓN PARA NUEVO USO DEL  
ANTIGUO CASCO DE LA HACIENDA  
LOMBARDÍA.

MUSEO LOCAL Y TEATRO-CINE PARA GABRIEL ZAMORA, MICHOACÁN.

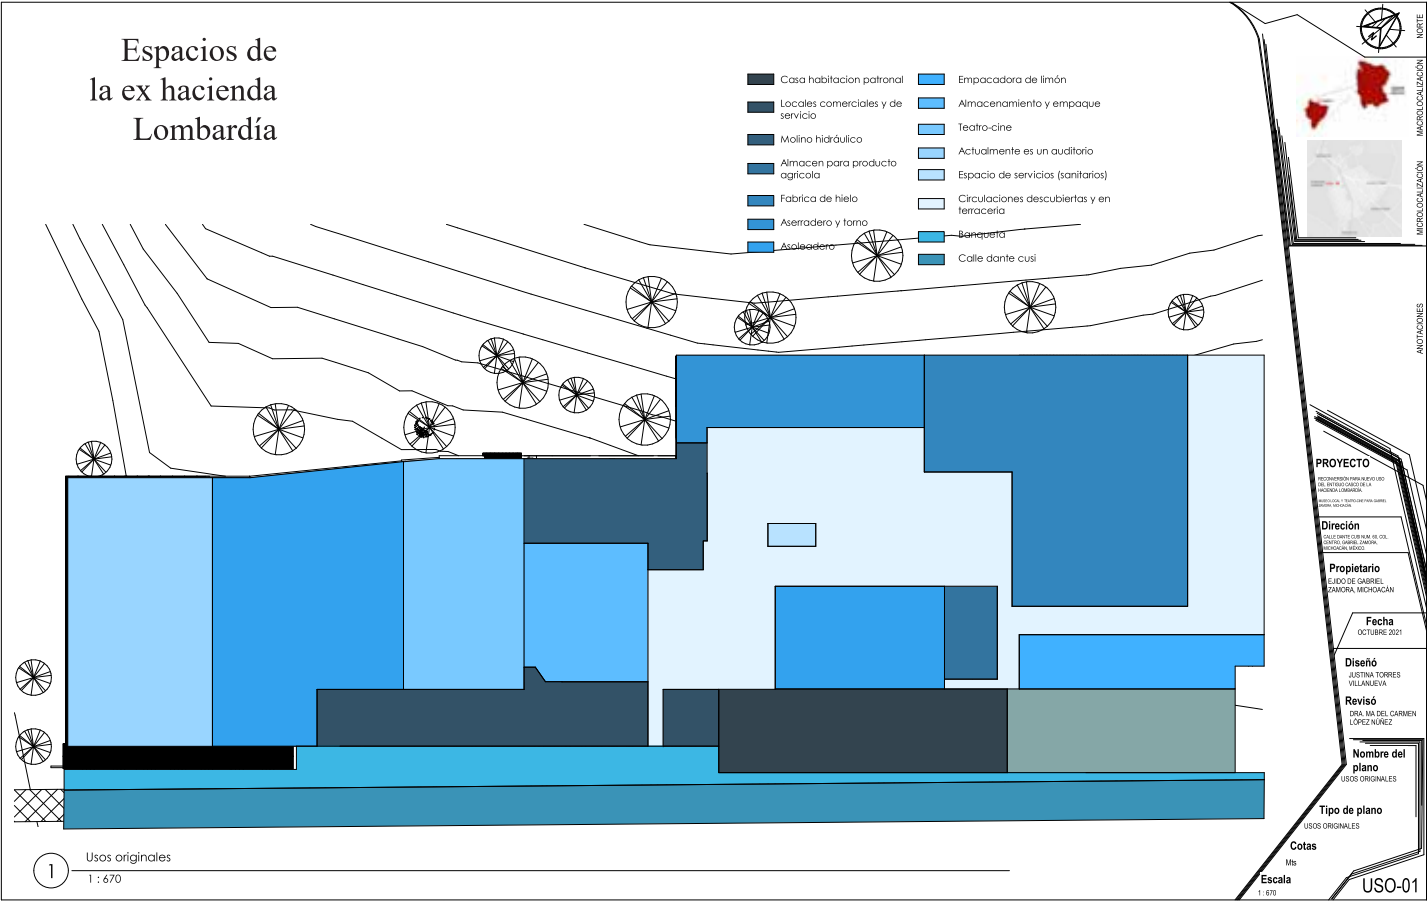
Ilustración 23 Torres, J. (2021). Planta de conjunto del casco ex hacienda Lombardía, distinción gráfica de sus posibles usos (Plano). Elaboración propia en 2021.

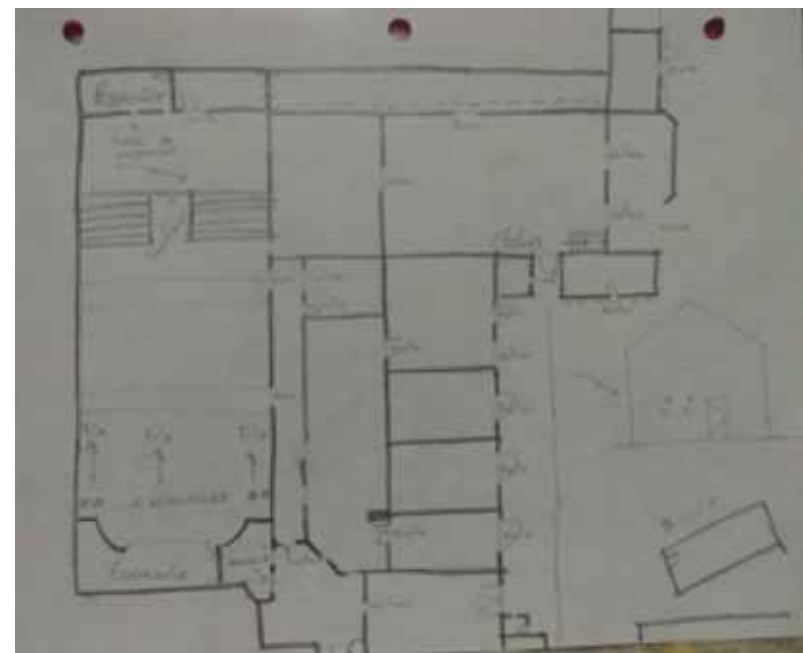
Ilustración 42 Torres, J. (2020). Primer croquis para a identificación de espacios [croquis]. Elaboración propia el 20 de septiembre del 2020.

Aunque por desgracia no se cuenta con ningún tipo de material de apoyo en cuanto a planimetría por lo que se ha empezado completamente desde cero con los trabajos del levantamiento que resultaron en una primera vista del conjunto, sirviendo como base para los posteriores acercamientos con el inmueble.

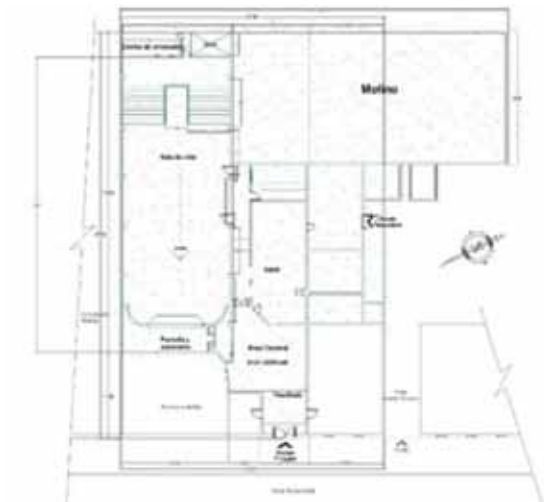
Ilustración 43 Torres, J. (2020). Resultado del primer acercamiento a la Ex Hacienda Lombardía [Plano]. Elaboración propia el 27 de septiembre del 2020.

Posterior a esto, se comenzó la rectificación de las medidas al interior y el levantamiento del total de las áreas que componen el conjunto, comenzando en el acceso del primer espacio a intervenir (ver ilustración 43). Al ser el acceso principal al espacio se decidió comenzar en dicho punto.

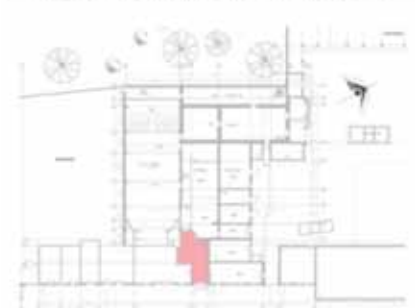
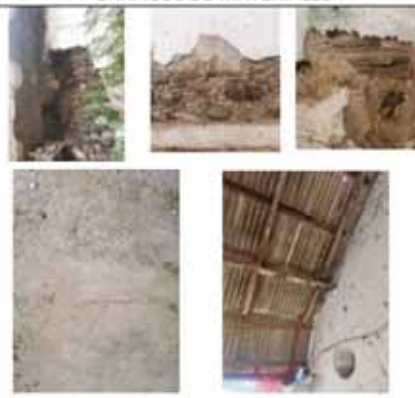
Ilustración 49 Torres, J. (2021). Ejemplo de llenado de la ficha "Levantamiento fotográfico en apoyo al análisis de materiales" [Ilustración]. Elaboración propia el 15 de abril del 2021.

| | | Materiales base:<br><u>Apoyos</u> : Muros: Mampostería de piedra y mortero, piedra y adobe y ladrillo y mortero.<br><u>Piso</u> : Cemento, arena.<br><u>Cubierta</u> : Viguería de madera y lámina galvanizada. | |
| | | Material final:<br><u>Apoyos</u> : Pintura<br><u>Piso</u> : Sin acabado<br><u>Cubierta</u> : Sin acabado | |
| | | OBSERVACIONES<br>Muros de piedra y de ladrillo, cubierta de lámina y vigas de madera además de un espacio que se queda al descubierto. En cuanto al piso, no cuenta con ningún acabado, está el material base expuesto. | |

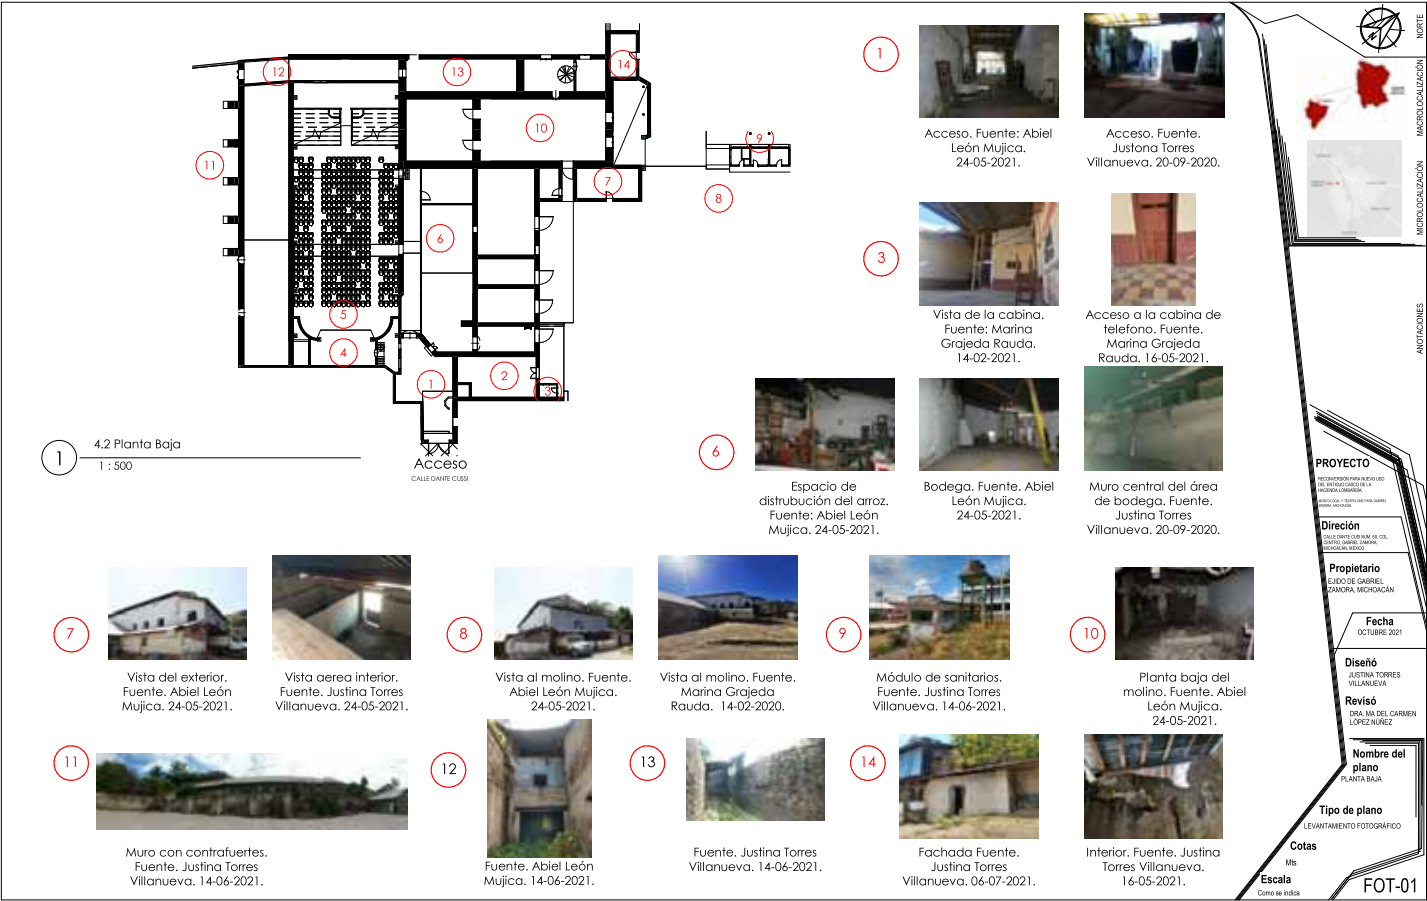
Ilustración 50 Torres, J. (2021). Plano FOT-01 del Levantamiento fotográfico (Plano). Elaboración propia el 30 de agosto del 2021.

A continuación, planos de planta de los diferentes niveles donde se señala la posición de la imagen tomada.

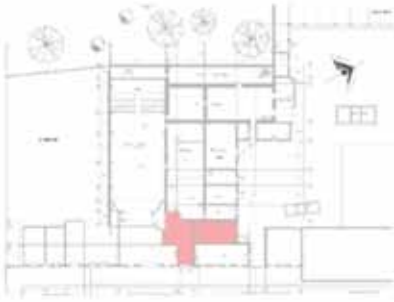
Ilustración 53 Torres, J. (2021). Ejemplo de llenado de ficha "Levantamiento de materiales y sistemas constructivos" [Ilustración]. Elaboración propia el 15 de abril del 2021.

| <br>Acceso, taquilla, vestíbulo, oficina | Apoyos: Piedra, cemento, cal, arena, pintura.<br><br><br>Pisos: Cemento, cal, arena.<br><br> |
| | SIATEMA CONSTRUCTIVO<br>Cimentación de mampostería de piedra, muros de mampostería de piedra, muros de carga de piedra con un espesor aproximado de 0.60 cm y 45 cm, cubierta a base de largueros de madera y lámina galvanizada. |

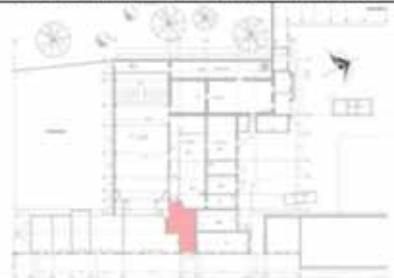
| UNIVERSIDAD MICHOACANA DE SAN NICOLÁS DE HIDALGO | | | |
|---|---|---|---|
| | | Cimentación de mampostería de piedra, muros de mampostería de piedra, muros de carga de piedra con un espesor aproximado de 0.60 cm y 45 cm, cubierta a base de largueros de madera y lámina galvanizada. | |
| Bueno <input type="checkbox"/> _____ %<br>Regular <input checked="" type="checkbox"/> 80 %<br>Malo <input type="checkbox"/> _____ % | | Se desechará la lámina de la cubierta. Entre este espacio y la bodega hay un espacio sin cubierta. El hueco del muro se rellenará. En la cubierta hay dos vigas IPR. La grieta está a lo largo de todo el dintel del acceso principal. | |
| | | – Alteración: faltante aplanado y pintura en todo el espacio.<br>Agentes: aire, humanos, tiempo.<br>Deterioro: desprendimiento de aplanados y pintura en zonas del espacio.<br>– Alteración: faltante de aplanado y pintura en todo el espacio. | |

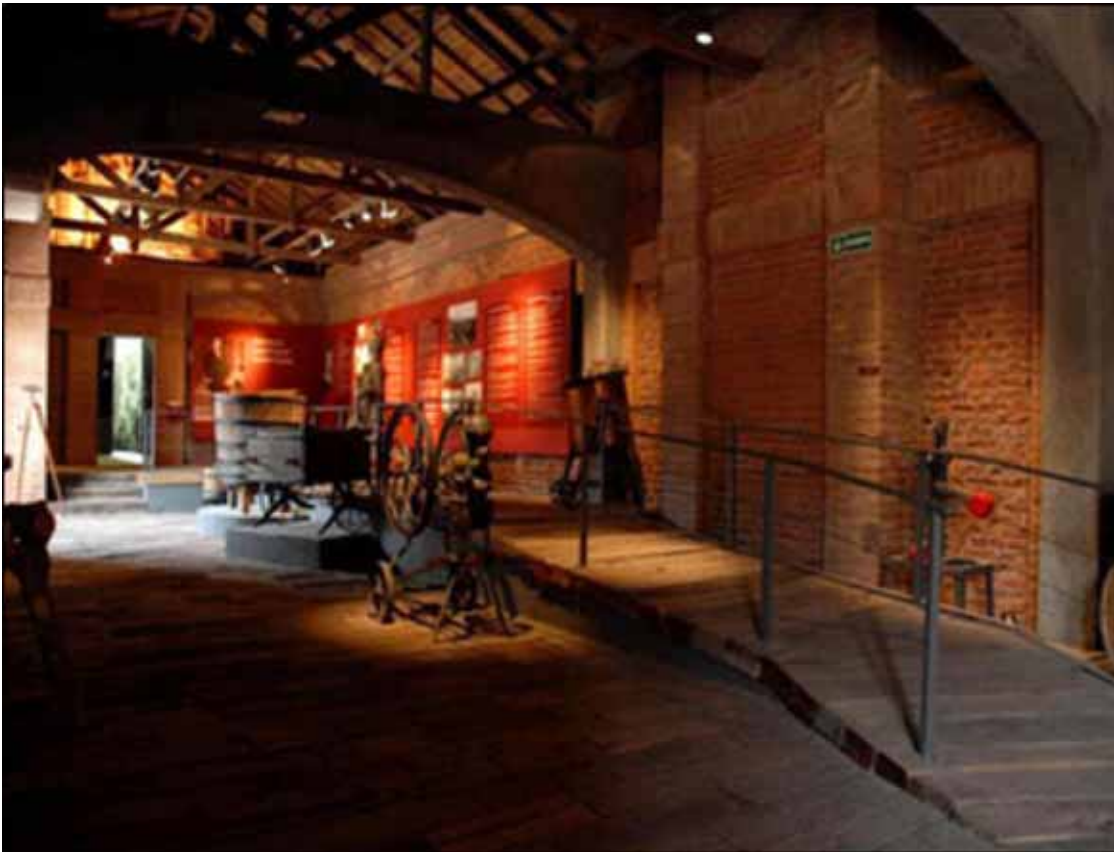
Ilustración 69 Piastrellini, A. (2003). Piastrellini, A. (2003). Museo del vino Bodegas Graffigna (San Juan, Argentina) [Fotografía]. Recuperado de <https://www.arquimaster.com.ar/galeria/obra218.htm#planos> el 18 de mayo del 2021.

Conclusión: En las instalaciones se observa a los materiales base expuestos, que da una sensación muy acogedora y a la vez industrial, que contrasta de manera muy interesante con aquellos espacios con un color intenso y solido, demostrado una manera de jugar con los materiales, texturas y sobre todo con el color.

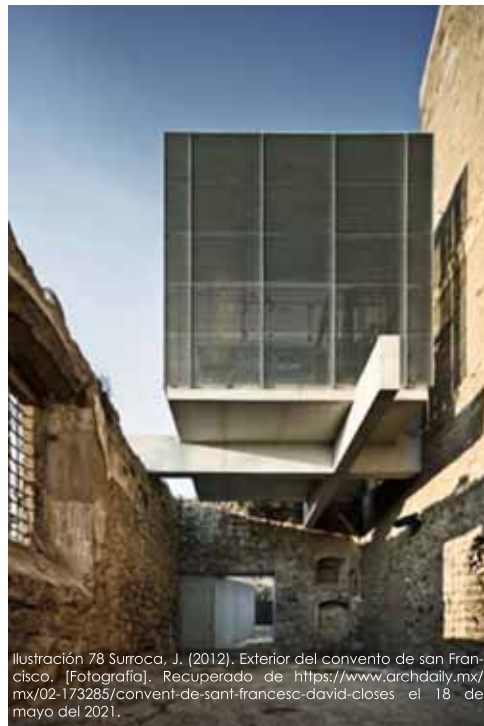
El conjunto del convento de Sant Francesc fue construido en el siglo XVIII (entre los años de 1721 y 1729) por padres franciscanos, en el Santpedor, España, este conjunto incluye la iglesia ahora estudiada.

El convento mantuvo su uso hasta 1835, pero en 2000 por el abandono y mal estado en que se encontraba se decidió derrumbarlo dejando únicamente la iglesia y el muro perimetral del convento (Closes, 2012).

Ilustración 78 Surroca, J. (2012). Exterior del convento de san Francisco. [Fotografía]. Recuperado de <https://www.archdaily.mx/mx/02-173285/convent-de-sant-francesc-david-closes> el 18 de mayo del 2021.

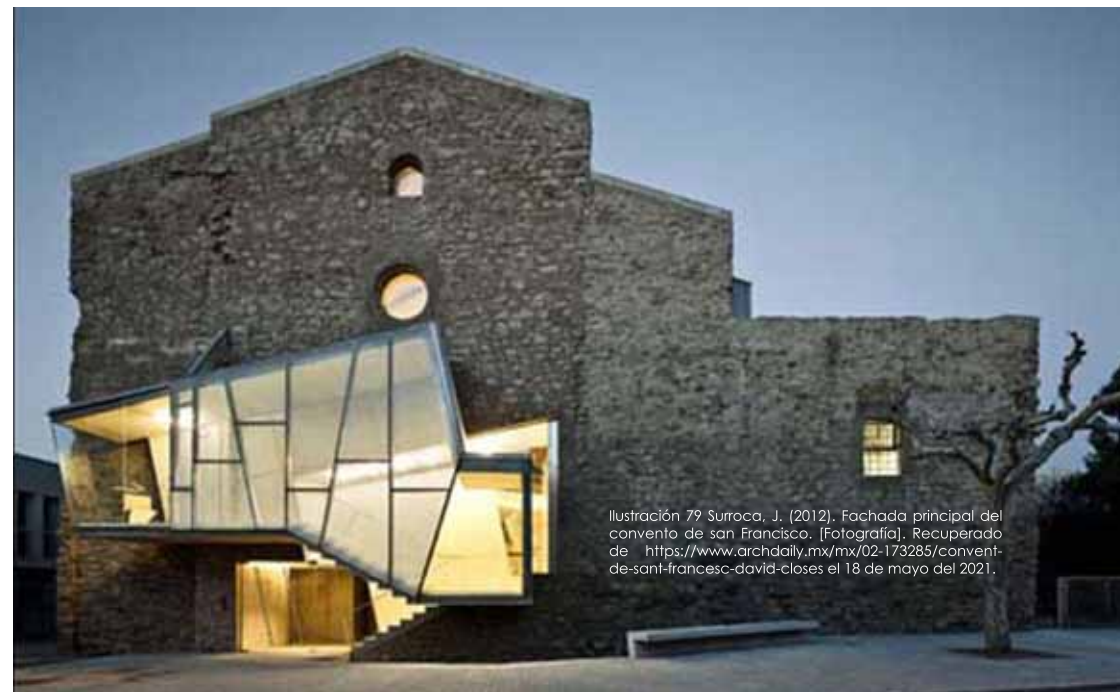
De acuerdo a los deterioros como los hundimientos, el coro desaparecido y las bóvedas de la nave, las capillas parcialmente caídas, daban pie a la elección de diferentes soluciones para las cubiertas de acuerdo al espacio, por ejemplo, claraboyas en el lado norte del ábside y un tragaluz que permite tener vistas desde el interior de la nave.

Ilustración 79 Surroca, J. (2012). Fachada principal del convento de san Francisco. [Fotografía]. Recuperado de <https://www.archdaily.mx/mx/02-173285/convent-de-sant-francesc-david-closes> el 18 de mayo del 2021.

Conclusión: En este edificio me parece muy importante como se hizo el desarrollo, en vez de ver un obstáculo en los enormes deterioros, se aprecia una ingeniosa manera de solucionarlo, lo más resaltante está en los contrastes que se logran en todo el sitio, con materiales y tecnologías nuevas que se echan de ver a primera vista y hace identificable los espacios que estaban en ruinas o que ya no existían, además de la forma en que se hacen los anexos que de alguna forma le dan vida y hace que funcione todo en conjunto.

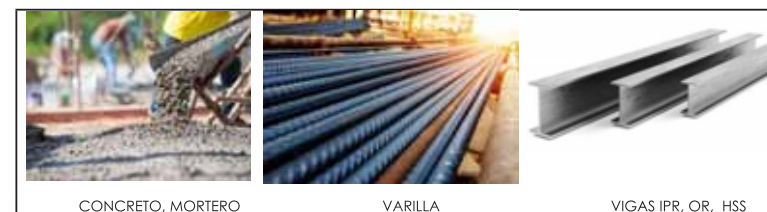
Ilustración 80 Concentrado de agentes que intervienen en el deterioro. Fuente: elaboración propia.

Combinado con estos agentes hay otras causas extrínsecas e intrínsecas al edificio, (ver mapa con el concentrado de agentes) donde estos mismos pueden ser físicos, químicos o biológicos. En general hay una cantidad inmensa de variables que pueden causar un deterioro y de igual manera de formas para repararlo, lo que da cabida a los errores.

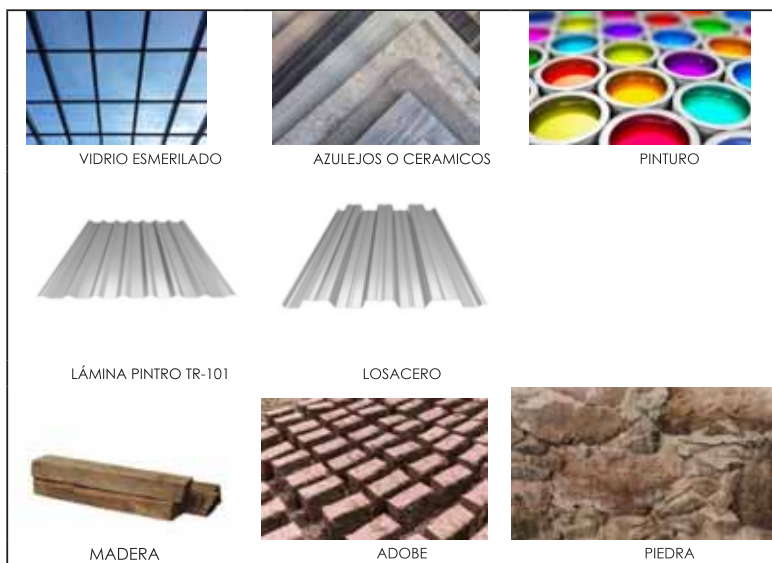
Ilustración 81 Vista gráfica del concentrado de materiales propuestos para la intervención.

Como propuesta para los materiales a utilizar, de acuerdo al espacio y a las intenciones que se tengan con él, se estarán utilizando los dos tipos de materiales, tradicionales y contemporáneos; resaltando aquellos con características que se ajustan a las antiguas necesidades constructivas y a las actuales presentadas para el nuevo uso que tendrá el lugar, materiales como<sup>25</sup> :

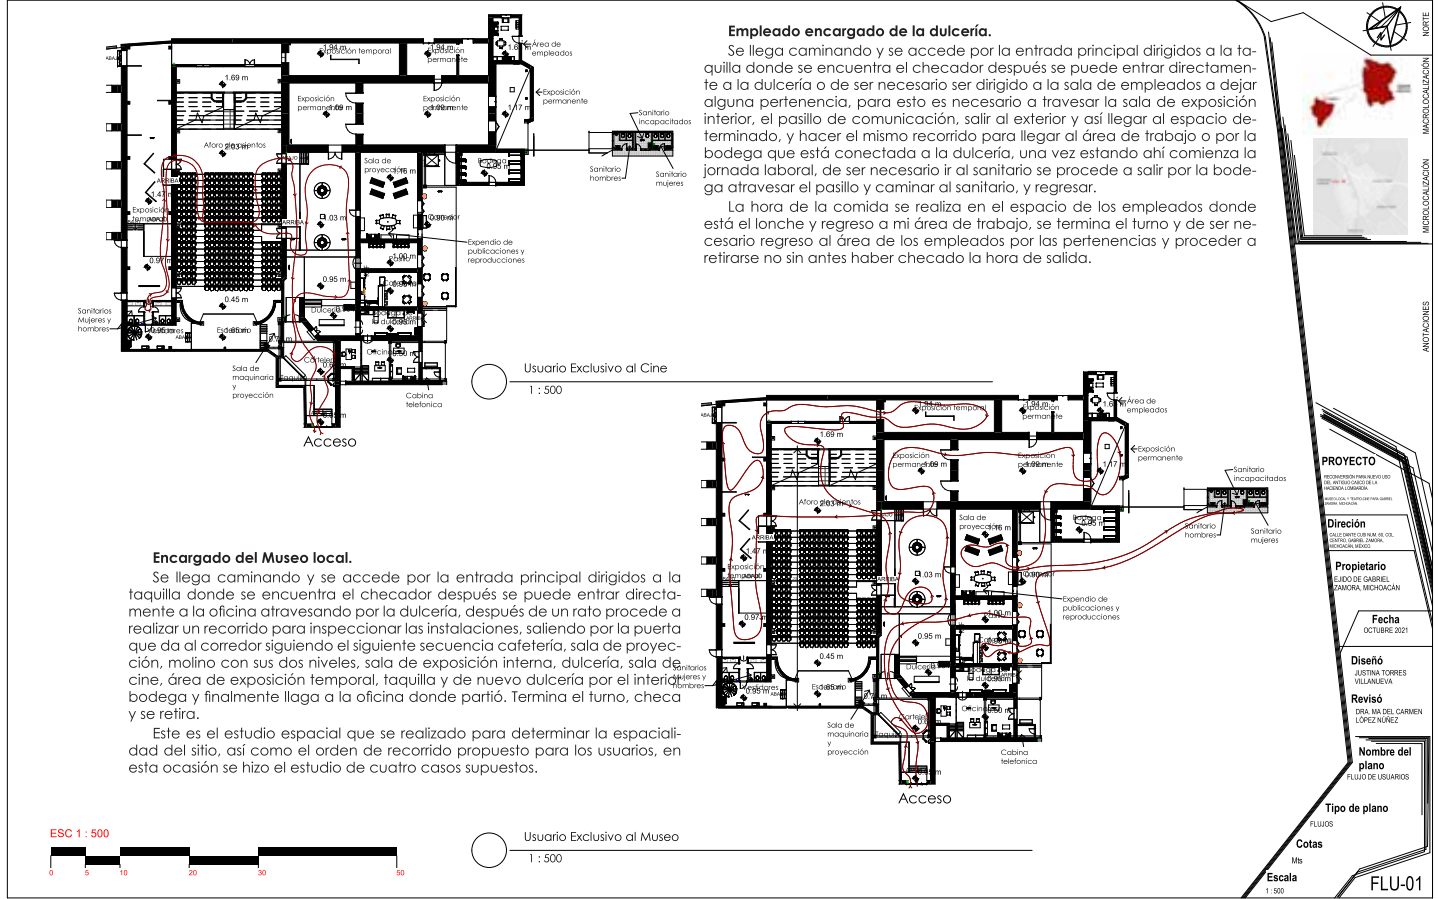
Ilustración 82 Torres, J. (2021). Recorrido supuesto para un usuario exclusivo al cine y usuario exclusivo al museo. [Diagrama]. Elaboración propia.

Nota: Este es el estudio espacial que se realizó para determinar la espacialidad del sitio, así como el orden de recorrido propuesto para los usuarios, en esta ocasión se hizo el estudio de cuatro casos supuestos.

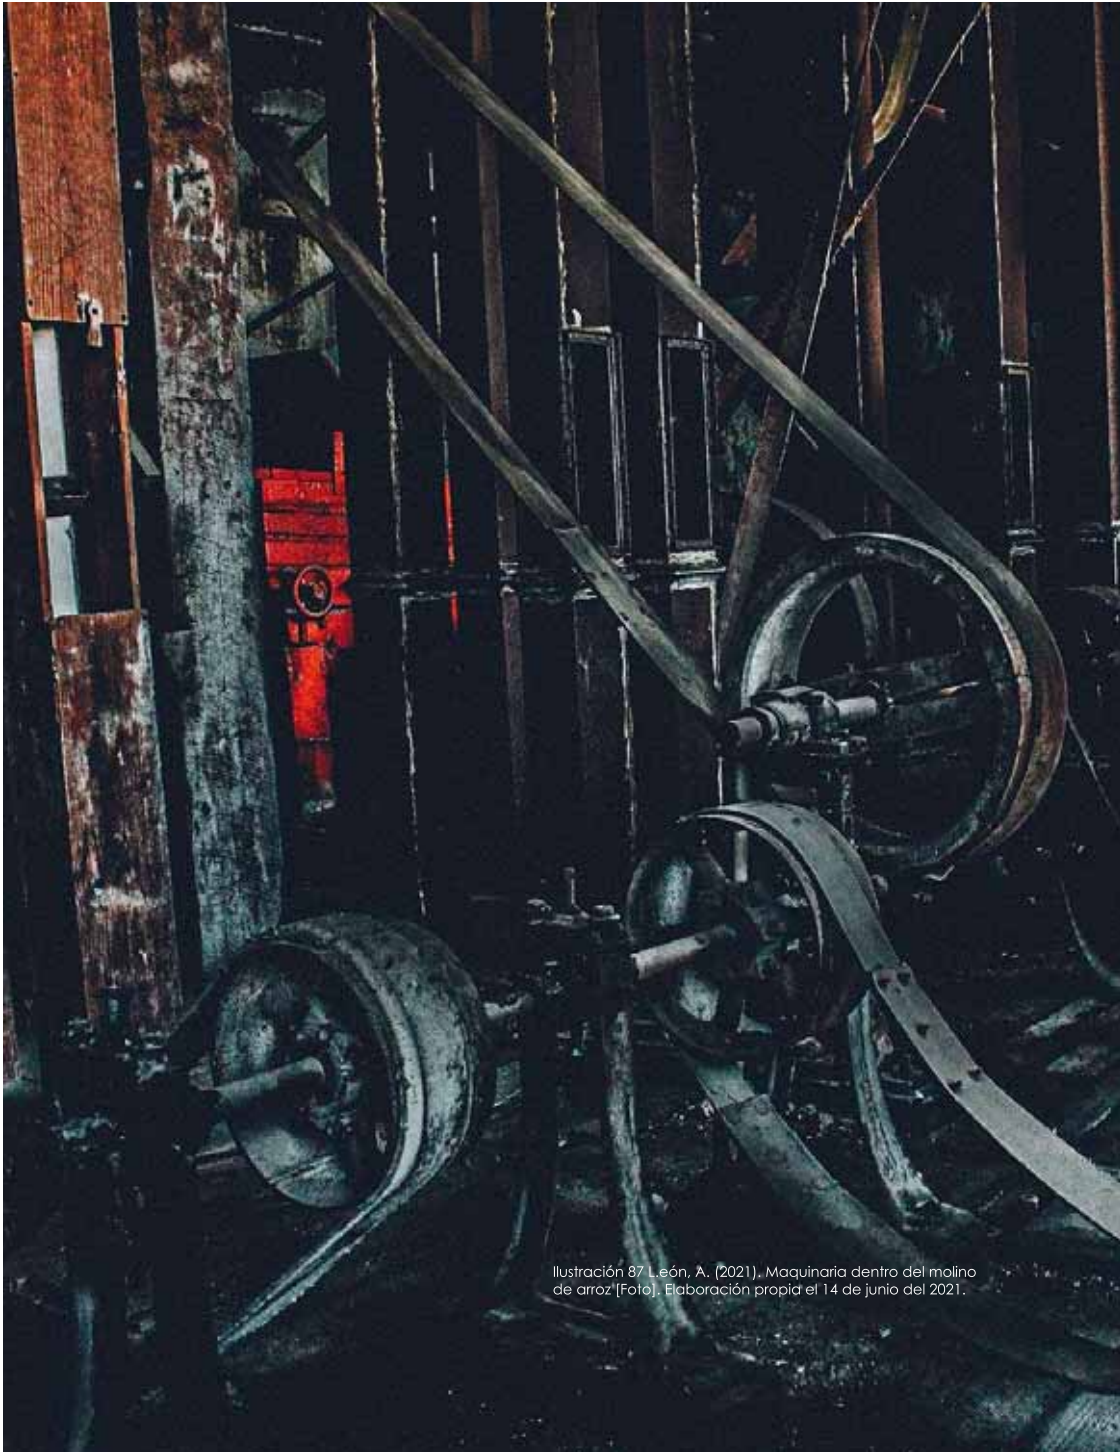
Ilustración 87 León, A. (2021). Maquinaria dentro del molino de arroz [Foto]. Elaboración propia el 14 de junio del 2021.

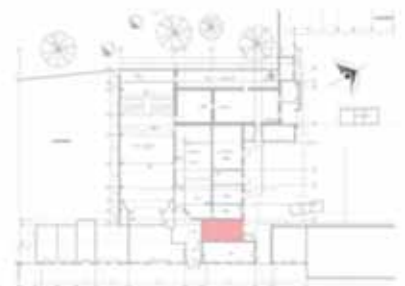
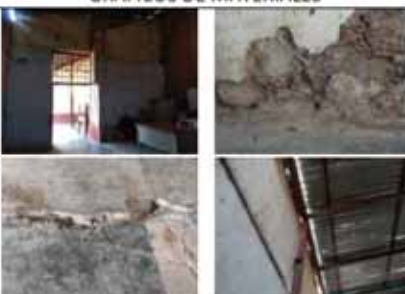
| | | <b>Materiales base:</b><br><u>Apoyos:</u> Muros: Mampostería de ladrillo, piedra y mortero, esqueleto metálico y placas de yeso.<br><u>Piso:</u> Cemento, arena.<br><u>Cubierta:</u> Largueros de polín montén y lámina galvanizada R101.<br><br><b>Material inicial:</b><br><u>Apoyos:</u> Pasta hecha de cal.<br><br><b>Material final:</b><br><u>Apoyos:</u> Pintura<br><u>Piso:</u> Azulejos de barro<br><u>Cubierta:</u> Pintura. | |
| | | Muros de piedra y de ladrillo, cubierta de concreto armado, con acabados de pasta de cal.<br><br>En cuanto al piso, cuenta con azulejos de barro cocido. | |

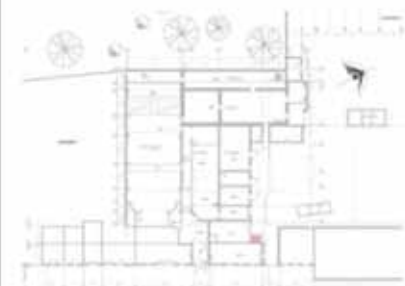
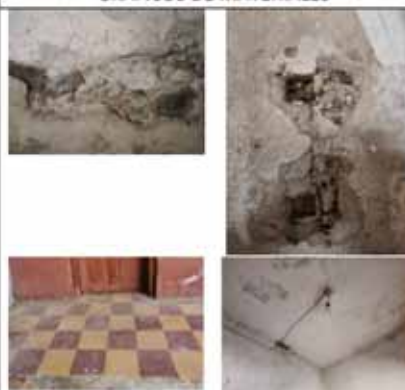
| | | <b>Materiales base:</b><br><u>Apoyos:</u> Muros: Mampostería de ladrillo, piedra y mortero.<br><u>Piso:</u> Cemento, arena.<br><u>Cubierta:</u> Losa de concreto armado.<br><br><b>Material inicial:</b><br><u>Apoyos:</u> Pasta hecha de cal<br><br><b>Material final:</b><br><u>Apoyos:</u> Pintura<br><u>Piso:</u> Azulejos de barro<br><u>Cubierta:</u> Pintura. | |
| | | Muros de piedra y de ladrillo, cubierta de concreto armado, con acabados de pasta de cal.<br><br>En cuanto al piso, cuenta con azulejos de barro cocido. | |

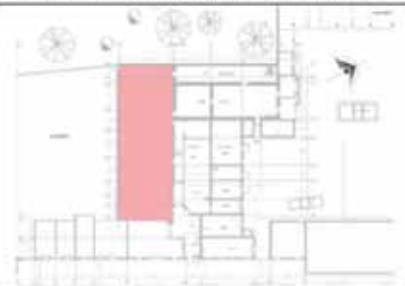
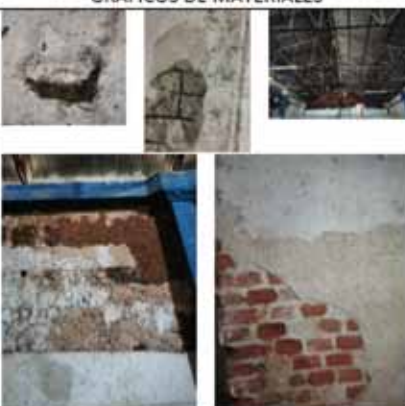
| UNIVERSIDAD MICHOACANA DE SAN NICOLÁS DE HIDALGO | | | |
|---|---|---|---|
| | | <p><b>Materiales base:</b><br/> <u>Apoyos:</u> Muros: Mampostería de ladrillo, piedra y mortero.<br/> <u>Piso:</u> Cemento, arena, terracería.<br/> <u>Cubierta:</u> Losa de concreto armado, estructura metálica a base de armadura tipo Warren y largueros a base de perfil montén, lámina galvanizada, estructura a base de largueros con perfiles de madera y lámina galvanizada.</p> <p><b>Material inicial:</b><br/> <u>Apoyos:</u> Pasta hecha de cal y aplanado de adobe.</p> <p><b>Material final:</b><br/> <u>Apoyos:</u> Pintura, sin acabado.<br/> <u>Piso:</u> Sin acabado, loseta de adobe.<br/> <u>Cubierta:</u> pasta hecha de cal, sin acabados, pintura.</p> <p><b>OBSERVACIONES</b><br/> Muros de piedra y ladrillo, cubiertas de concreto armado y de lámina soportada con armaduras tipo Warren y largueros de perfil tipo montén, estructura a base de largueros de madera y lámina galvanizada.<br/> Aplanados de pasta de cal, de adobe o no tiene aplanado.<br/> Piso, en la mayoría de los espacios no se cuenta con ningún acabado, está el material base expuesto a excepción de uno que tiene losetas de adobe. Uno de los espacios cuenta con doble altura y conecta con la ficha LP-04.</p> | |

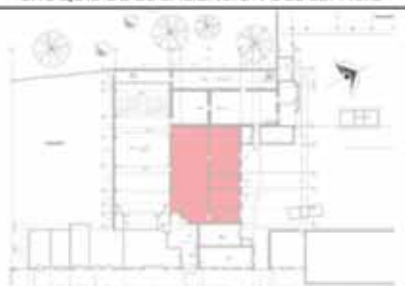
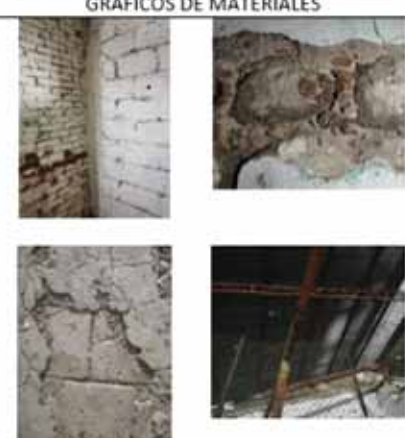
| UNIVERSIDAD MICHOACANA DE SAN NICOLÁS DE HIDALGO | | | |
|---|---|---|---|
| | | <p><b>Materiales base:</b><br/> <u>Apoyos:</u> Muros: Mampostería de piedra y mortero, ladrillo y mortero.<br/> <u>Piso:</u> Cemento, arena.<br/> <u>Cubierta:</u> Estructura metálica a base de armadura tipo Warren y largueros a base de perfil montén, lámina galvanizada.</p> <p><b>Material inicial:</b><br/> <u>Apoyos:</u> Pasta hecha de cal</p> <p><b>Material final:</b><br/> <u>Apoyos:</u> Pintura<br/> <u>Piso:</u> Sin acabado<br/> <u>Cubierta:</u> Armadura; pintura</p> <p><b>OBSERVACIONES</b><br/> Muros de piedra y de ladrillo, cubierta de lámina soportada con armaduras tipo Warren y largueros de perfil tipo montén.<br/> En cuanto al piso, no cuenta con ningún acabado está el material base expuesto.</p> | |

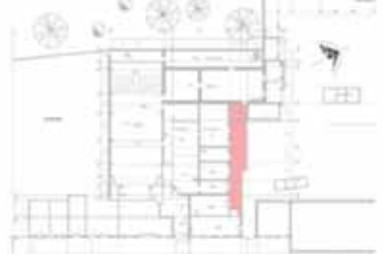
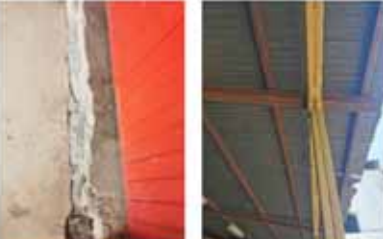
| UNIVERSIDAD MICHOACANA DE SAN NICOLÁS DE HIDALGO | | | |
|---|---|---|---|
| | | <b>Materiales base:</b><br><u>Apoyos:</u> Muros: Mampostería de piedra y mortero.<br>Columnas: Perfil montén en cajón.<br><br><u>Piso:</u> Cemento y arena.<br><u>Cubierta:</u> Estructura metálica a base de largueros de perfil montén y lámina galvanizada. | |
| | | <b>Material final:</b><br><u>Apoyos:</u> Muros: pintura<br>Columnas: Pintura.<br><u>Piso:</u> Sin acabado<br><u>Cubierta:</u> Sin acabado | |
| | | <b>OBSERVACIONES</b><br>Muros de piedra, cubierta de lámina soportada por largueros de perfil tipo montén.<br><br>En cuanto al piso, no cuenta con ningún acabado está el material base expuesto. | |

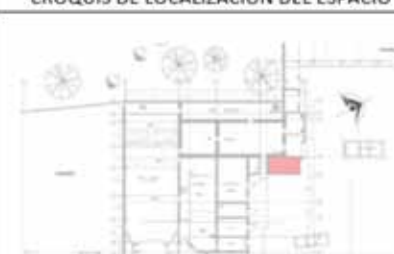
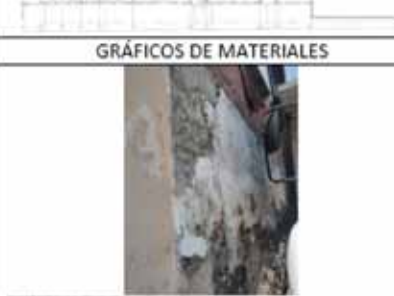
| UNIVERSIDAD MICHOACANA DE SAN NICOLÁS DE HIDALGO | | | |
|---|---|---|---|
| | | <b>Materiales base:</b><br><u>Apoyos:</u> Muros: Mampostería de ladrillo, piedra y mortero.<br><u>Piso:</u> Cemento, arena.<br><u>Cubierta:</u> Estructura metálica a base de largueros de perfil montén y lámina galvanizada. | |
| | | <b>Material final:</b><br><u>Apoyos:</u> Pintura<br><u>Piso:</u> Sin acabado<br><u>Cubierta:</u> Sin acabado | |
| | | <b>OBSERVACIONES</b><br>Combinaciones en los materiales de los muros entre piedra y tabique.<br>Cubierta de lámina soportada por largueros de perfil tipo montén.<br><br>En cuanto al piso, no cuenta con ningún acabado está el material base expuesto. | |

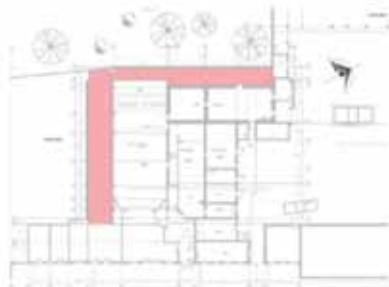
| UNIVERSIDAD MICHOACANA DE SAN NICOLÁS DE HIDALGO | | | |
|---|---|---|---|
| | | <b>Materiales base:</b><br><u>Apoyos:</u> Muros: Mampostería de piedra y mortero.<br><u>Piso:</u> Terracería<br><u>Cubierta:</u> Sin cubierta, losa de concreto armado y estructura a base de largueros con perfiles de madera y lámina galvanizada. | |
| | | <b>Material final:</b><br><u>Apoyos:</u> Sin acabado, pintura.<br><u>Piso:</u> Sin acabado.<br><u>Cubierta:</u> Sin acabado. | |

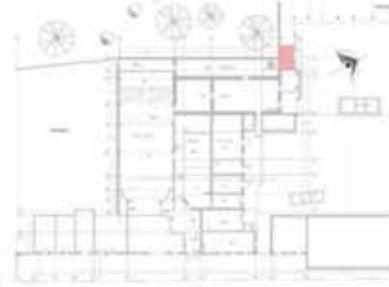
| UNIVERSIDAD MICHOACANA DE SAN NICOLÁS DE HIDALGO | | | |
|---|---|---|---|
| | | <b>Materiales base:</b><br><u>Apoyos:</u> Muros: Mampostería de piedra y mortero.<br><u>Piso:</u> Cemento, arena.<br><u>Cubierta:</u> Estructura metálica a base de largueros de perfil montén, lámina galvanizada. | |
| | | <b>Material final:</b><br><u>Apoyos:</u> Sin acabado<br><u>Piso:</u> Sin acabado<br><u>Cubierta:</u> Sin acabado | |

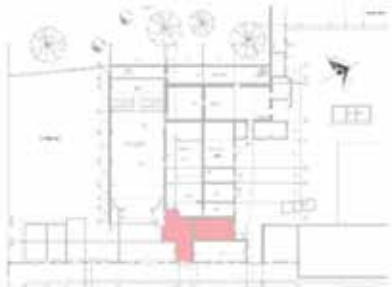
| UNIVERSIDAD MICHOACANA DE SAN NICOLÁS DE HIDALGO | |
|---|---|
| <p><b>CROQUIS DE LOCALIZACIÓN DE LOS ESPACIOS</b></p> <p>Acceso, taquilla, vestíbulo, oficina</p> | <p><b>MATERIALES</b></p> <p>Apoyos: Piedra, cemento, cal, arena, pintura.</p> <p>Pisos: Cemento, cal, arena.</p> |
| <p><b>SIATEMA CONSTRUCTIVO</b></p> <p>Cimentación de mampostería de piedra, muros de mampostería de piedra, muros de carga de piedra con un espesor aproximado de 0.60 cm y 45 cm, cubierta a base de largueros de madera y lámina galvanizada.</p> <p>Detalle constructivo:</p> | <p>Cubierta: Lámina galvanizada, largueros de madera.</p> |

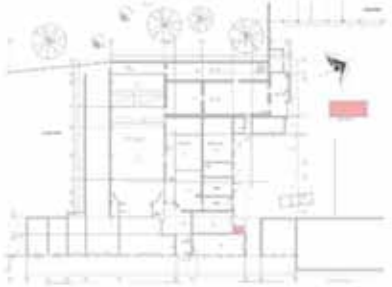
| UNIVERSIDAD MICHOACANA DE SAN NICOLÁS DE HIDALGO | |
|---|---|
| <p><b>CROQUIS DE LOCALIZACIÓN DE LOS ESPACIOS</b></p> <p>Cabina telefónica y sanitarios.</p> | <p><b>MATERIALES</b></p> <p>Apoyo: Piedra, tabique, cemento, cal, arena, pintura.</p> <p>Piso: cemento, cal, arena, loseta de barro 0.20 x 0.20 m en diferentes colores.</p> |
| <p><b>SIATEMA CONSTRUCTIVO</b></p> <p>Cimentación de mampostería de piedra, muros de carga de tabique, con un espesor de 0.27 cm y 0.50 cm, cubierta losa de concreto armado.</p> <p>Detalle constructivo:</p> | <p>Cubierta: Varilla de 1/4", cemento, arena, grava, pintura.</p> |

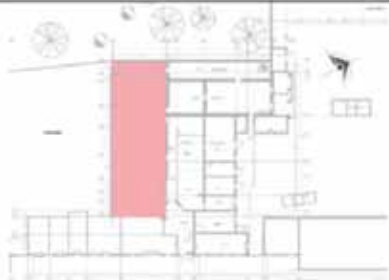
| UNIVERSIDAD MICHOACANA DE SAN NICOLÁS DE HIDALGO<br>FACULTAD DE ARQUITECTURA<br>Licenciatura en Arquitectura<br><div> <div> <b>Reconversión para nuevo uso del<br/>antiguo casco de la hacienda Lombardía</b><br/> Museo local y teatro cine para Gabriel Zamora,<br/> Michoacán </div> </div> <div> FICHA:<br/> MYSC-003 </div> <div> <b>LEVANTAMIENTO DE MATERIALES Y SISTEMAS<br/>CONSTRUCTIVOS.</b> </div> <div>3</div> | |
|---|---|
| <b>CROQUIS DE LOCALIZACIÓN DE LOS ESPACIOS</b><br> <p>Escenario, patio de butacas, sala de proyección.</p> | <b>MATERIALES</b><br>Apoyos: Piedra, tabique, adobe, cemento, cal, arena, grava, pintura.<br> |
| <b>SIATEMA CONSTRUCTIVO</b><br>Cimentación de mampostería de piedra, columnas y vigas de concreto armado con dimensiones de 0.50 x 0.50 m y 0.40 x 0.50 m, respectivamente, muros de mampostería de piedra espesores de 1.05 m, muros de mampostería de tabique rojo recocido espesores de 0.15 m y 0.30 m, muros de mampostería de adobe espesores de 0.60 m, cubierta a base de armaduras tipo Warren, largueros a base de perfil montén, lámina galvanizada y losa de concreto armado. | Piso: Cemento, arena, grava, loseta de barro de 0.40 x 0.40 m, loseta de barro 0.20 x 0.20 m.<br> |
| Detalle constructivo:<br> | Cubierta: Armadura tipo Warren, polín montén, lámina galvanizada, varilla de 1/2", cemento, arena, grava, pintura.<br> |

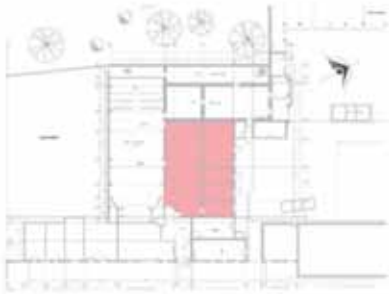
| UNIVERSIDAD MICHOACANA DE SAN NICOLÁS DE HIDALGO<br>FACULTAD DE ARQUITECTURA<br>Licenciatura en Arquitectura<br><div> <div> <b>Reconversión para nuevo uso del<br/>antiguo casco de la hacienda Lombardía</b><br/> Museo local y teatro cine para Gabriel Zamora,<br/> Michoacán </div> </div> <div> FICHA:<br/> MYSC-004 </div> <div> <b>LEVANTAMIENTO DE MATERIALES Y SISTEMAS<br/>CONSTRUCTIVOS.</b> </div> <div>4</div> | |
|---|---|
| <b>CROQUIS DE LOCALIZACIÓN DE LOS ESPACIOS</b><br> <p>Bodega, empacado.</p> | <b>MATERIALES</b><br>Apoyos: Piedra, cemento, arena, pintura, adobe.<br> |
| <b>SIATEMA CONSTRUCTIVO</b><br>Cimentación de mampostería de piedra, muros de mampostería de piedra es espesores de 1.05 m, 0.60 m, muros de mampostería de tabique rojo recocido espesores de 0.15 m, cubierta a base de armaduras tipo Warren, largueros a base de perfil montén, lámina galvanizada.<br>Detalle constructivo:<br> | Pisos: Cemento, arena, grava.<br> |
| | Cubierta: Armadura tipo Warren, largueros tipo montén y lámina galvanizada.<br> |

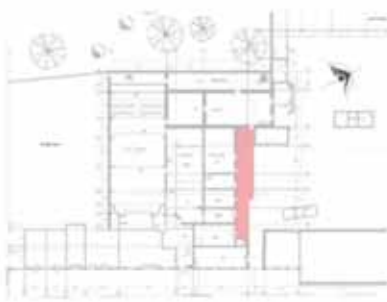
| UNIVERSIDAD MICHOACANA DE SAN NICOLÁS DE HIDALGO<br>FACULTAD DE ARQUITECTURA<br>Licenciatura en Arquitectura | |
|---|---|
| <p>Pasillo</p> | Apoyos: Piedra, cemento, arena, pintura, perfiles tipo montén en cajón. |
| | Piso: Cemento, arena, grava. |

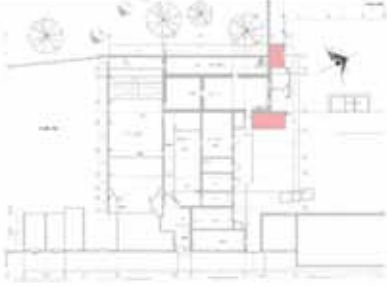
| UNIVERSIDAD MICHOACANA DE SAN NICOLÁS DE HIDALGO<br>FACULTAD DE ARQUITECTURA<br>Licenciatura en Arquitectura | |
|---|---|
| <p>Bodega y anexo</p> | Apoyos: Piedra, cemento, arena, pintura, adobe |
| | Pisos: Cemento, cal, arena. |
| Cimentación de mampostería de piedra, muros de mampostería de piedra es espesores 0.60 m y 0.45 m, muros de mampostería de tabique rojo recocido espesores de 0.15 m, cubierta a base de largueros a base de perfil montén y lámina galvanizada.<br>Detalle estructural: | Cubierta: Armadura tipo Warren, largueros tipo montén y lámina galvanizada. |

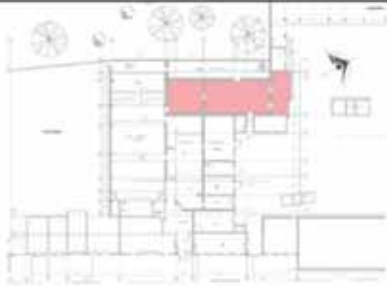
| UNIVERSIDAD MICHOACANA DE SAN NICOLÁS DE HIDALGO<br>FACULTAD DE ARQUITECTURA<br>Licenciatura en Arquitectura<br><div> <div> <b>Reconversión para nuevo uso del<br/>antiguo casco de la hacienda Lombardía</b><br/> Museo local y teatro cine para Gabriel Zamora,<br/> Michoacán </div> </div> <div> FICHA:<br/> MYSC-007 </div> <div> <b>LEVANTAMIENTO DE MATERIALES Y SISTEMAS<br/>CONSTRUCTIVOS.</b> </div> <div>7</div> | |
|---|---|
| <b>CROQUIS DE LOCALIZACIÓN DE LOS ESPACIOS</b><br><br>Molino | <b>MATERIALES</b><br>Apoyos: Piedra, cemento, arena, cal, pintura, lamina, polín montén.<br> <br>Piso: Cemento, grava, arena, tabloncillos, vigas de madera.<br> |
| <b>SIATEMA CONSTRUCTIVO</b><br>Cimentación de mampostería de piedra, muros de mampostería de piedra es espesores de 1.05 m, 0.45 m, muros de mampostería de tabique rojo recocido espesores de 0.15 m, entrepiso de vigas y tabloncillos de madera, cubierta a base de armaduras tipo Warren, largueros a base de perfil montén y lámina galvanizada.<br>Detalle estructural:<br> | Cubierta: Armadura tipo Warren, largueros tipo montén y lámina galvanizada.<br> |

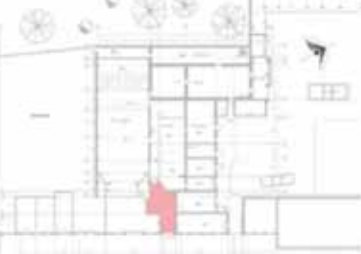
| UNIVERSIDAD MICHOACANA DE SAN NICOLÁS DE HIDALGO | | | |
|---|---|---|---|
| | | <p>Cimentación de mampostería de piedra, muros de mampostería de piedra, muros de carga de piedra con un espesor aproximado de 0.60 cm y 45 cm, cubierta a base de largueros de madera y lámina galvanizada.</p> | |
| <p>Bueno <input type="checkbox"/> _____ %</p> <p>Regular <input checked="" type="checkbox"/> 80 %</p> <p>Malo <input type="checkbox"/> _____ %</p> | | <p>Se desechará la lámina de la cubierta. Entre este espacio y la bodega hay un espacio sin cubierta. El hueco del muro se rellenará. En la cubierta hay dos vigas IPR. La grieta está a lo largo de todo el dintel del acceso principal.</p> | |
| | | <p>– Alteración: faltante aplanado y pintura en todo el espacio.<br/>Agentes: aire, humanos, tiempo.<br/>Deterioro: desprendimiento de aplanados y pintura en zonas del espacio.</p> <p>– Alteración: faltante de aplanado y pintura en todo el espacio.</p> | |

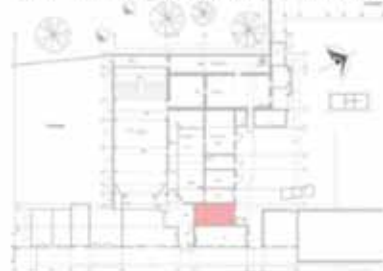
| UNIVERSIDAD MICHOACANA DE SAN NICOLÁS DE HIDALGO<br>FACULTAD DE ARQUITECTURA<br>Licenciatura en Arquitectura | | | |
|---|---|---|---|
| | | Cimentación de mampostería de piedra, muros de mampostería de piedra, muros de carga de piedra con un espesor aproximado de 0.60 cm y 45 cm, cubierta a base de largueros de madera y lámina galvanizada. | |
| Bueno <input type="checkbox"/> _____ %<br>Regular <input checked="" type="checkbox"/> 60 %<br>Malo <input type="checkbox"/> _____ % | | Hay vigas de madera que sustituir por vigas más resistentes.<br>En este espacio se necesita hacer una liberación para instalar una puerta. | |
| | | - Alteración: instalación eléctrica expuesta.<br>Agente: Humano.<br>- Alteración: presencia de manchas en muros.<br>Agente: Físicos (humedad).<br>Deterioro: en pintura y aplanados. | |

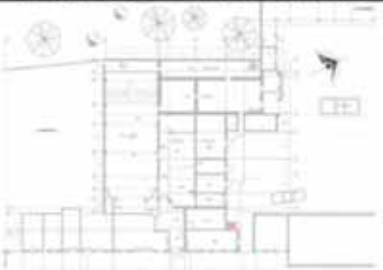
| UNIVERSIDAD MICHOACANA DE SAN NICOLÁS DE HIDALGO | | | |
|---|---|---|---|
| | | Cimentación de mampostería de piedra, muros de carga de tabique, con un espesor de 0.27 cm y 0.50 cm, cubierta losa de concreto armado. | |
| Bueno <input checked="" type="checkbox"/> 45 %<br>Regular <input type="checkbox"/> %<br>Malo <input type="checkbox"/> % | | En este espacio lo más importante sería remplazar puerta y ventana.<br>Resane de muro por el bote del aplanado y los huecos de clavos. | |
| | | - Alteración: Liberación de maderas clavadas a muros.<br>Agente: humano.<br>Deterioro: Pequeños huecos en muros.<br>- Alteración: Falta de pintura en puertas y ventanas de madera | |

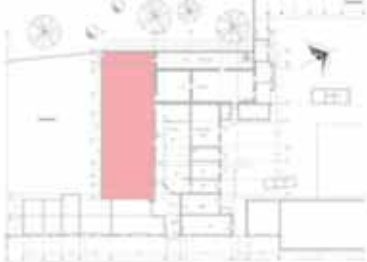
| UNIVERSIDAD MICHOACANA DE SAN NICOLÁS DE HIDALGO | | | |
|---|---|---|---|
| | | <p>Cimentación de mampostería de piedra</p> <p>Columnas y vigas de concreto armado con dimensiones de 0.50 x 0.50 m y 0.40 x 0.50 m, respectivamente</p> <p>Muros mampostería de piedra de 1.05 m.</p> <p>Muros de mampostería de tabique rojo recocido de 0.15 m y 0.30 m.</p> <p>Muro de mampostería de adobe de 0.60 m.</p> <p>Cubierta a base de armaduras tipo Warren, largueros a base de perfil montén, lámina galvanizada</p> <p>Losa de concreto armado</p> | |
| <p>Bueno <input type="checkbox"/> _____ %</p> <p>Regular <input checked="" type="checkbox"/> 70 %</p> <p>Malo <input checked="" type="checkbox"/> 30 %</p> | | <p>El porcentaje de regular esta aplicado al patio de butacas y la sala de proyección.</p> <p>La evaluación Malo está dirigida al espacio del escenario y la parte aledaña a él, donde la losa es un peligro inmediato de colapso.</p> | |

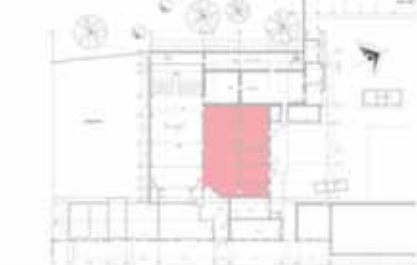
| UNIVERSIDAD MICHOACANA DE SAN NICOLÁS DE HIDALGO | | | |
|---|---|---|---|
| | | Cimentación de mampostería de piedra, muros de mampostería de piedra es espesores de 1.05 m, 0.60 m, muros de mampostería de tabique rojo recocido espesores de 0.15 m, cubierta a base de armaduras tipo Warren, largueros a base de perfil montén, lámina galvanizada. | |
| Bueno <input type="checkbox"/> _____ %<br>Regular <input checked="" type="checkbox"/> 90 %<br>Malo <input type="checkbox"/> _____ % | | Hay una columna sobre el hueco de una puerta, compromete la estabilidad de la cubierta (imagen 8).<br>Los muros no llegan hasta las cubiertas, muchos huecos que sirven de acceso para los animales.<br>Columnas de madera que están en peligro de colapso. | |

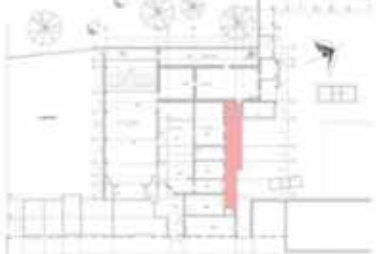
| UNIVERSIDAD MICHOACANA DE SAN NICOLÁS DE HIDALGO | | | |
|---|---|---|---|
| | | Cimentación de mampostería de piedra, muros de mampostería de piedra es espesores 0.60 m, muros de mampostería de tabique rojo recocido espesores de 0.15 m, cubierta a base de largueros de perfil montén y lámina galvanizada. | |
| Bueno <input type="checkbox"/> _____ %<br>Regular <input checked="" type="checkbox"/> 40 %<br>Malo <input type="checkbox"/> _____ % | | Las columnas de polín C están maltratadas y oxidadas.<br>En cuanto a la lámina presenta deformaciones y huecos. | |

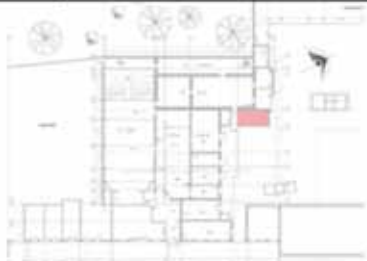
| UNIVERSIDAD MICHOACANA DE SAN NICOLÁS DE HIDALGO | | | |
|---|---|---|---|
| | | Cimentación de mampostería de piedra, muros de mampostería de piedra es espesores 0.60 m y 0.45 m, muros de mampostería de tabique rojo recocido espesores de 0.15 m, cubierta a base de largueros a base de perfil montén y lámina galvanizada. | |
| Bueno <input checked="" type="checkbox"/> 70 %<br>Regular <input type="checkbox"/> %<br>Malo <input type="checkbox"/> % | | Los muros y pisos se encuentran en buenas condiciones para recibir aplanado y losetas cerámicas.<br>La cubierta necesita mejoras | |

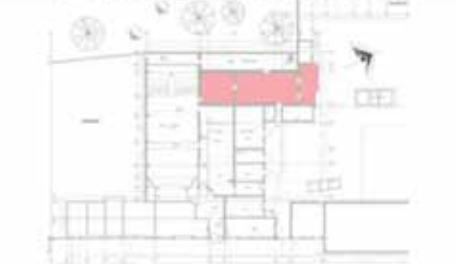
| UNIVERSIDAD MICHOACANA DE SAN NICOLÁS DE HIDALGO | | | |
|---|---|---|---|
| | | <p>Cimentación de mampostería de piedra, muros de mampostería de piedra es espesores de 1.05 m, 0.45 m, muros de mampostería de tabique rojo recocido espesores de 0.15 m, entrepiso de vigas y tablonés de madera, cubierta a base de armaduras tipo Warren, largueros a base de perfil montén y lámina galvanizada.</p> | |
| <p>Bueno <input type="checkbox"/> _____ %</p> <p>Regular <input checked="" type="checkbox"/> 40 %</p> <p>Malo <input checked="" type="checkbox"/> 60 %</p> | | <p>Regular: Estructuralmente hablando de los muros y estructura de la cubierta.</p> <p>Malo: La estabilidad de los entrepisos se ve comprometida ya que algunas de las tablas se encuentran apolilladas, incluyendo la madera de las escaleras.</p> | |

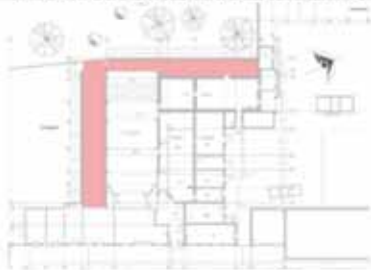
| | | Cimentación de mampostería de piedra, muros de mampostería de piedra es espesores de 1.05 m, 0.60 m, cubierta a base de largueros de perfil montén y lámina galvanizada, cubierta de losa de concreto armado. | |
| Bueno <input checked="" type="checkbox"/> 55 %<br>Regular <input type="checkbox"/> %<br>Malo <input type="checkbox"/> % | | Al ser los pisos de terracería hay presencia de vegetación (arbustos y árboles). En este espacio se encuentra una turbina eléctrica. | |

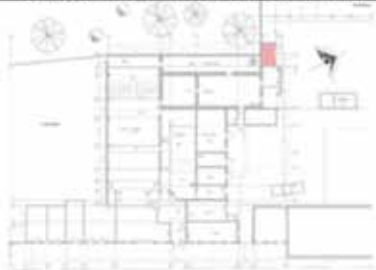
| UNIVERSIDAD MICHOACANA DE SAN NICOLÁS DE HIDALGO | | | |
|---|---|---|---|
| | | Cimentación de mampostería de piedra, muros de mampostería de adobe y piedra espesores 0.60 m y 0.45 m, cubierta a base de largueros a base de perfil montén y lámina galvanizada. | |
| Bueno <input type="checkbox"/> _____ %<br>Regular <input type="checkbox"/> _____ %<br>Malo <input checked="" type="checkbox"/> 65 % | | Algunos de los muros al ser de adobe se están colapsando.<br>Bajo este espacio pasaba la acequia que alimenta la turbina eléctrica, pero ahora solo es una zanja que solo conduce agua en temporada de lluvias. | |

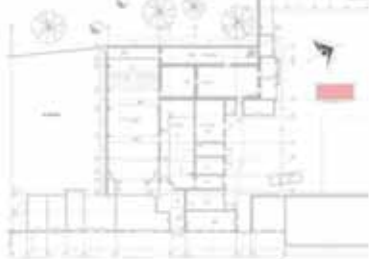
| UNIVERSIDAD MICHOACANA DE SAN NICOLÁS DE HIDALGO | | | |
|---|---|---|---|
| | | <p>Cimentación de mampostería de piedra, muros de mampostería de adobe y piedra espesores 0.60 m y 0.45 m, cubierta a base de largueros a base de perfil montén y lámina galvanizada.</p> | |
| <p>Bueno <input type="checkbox"/> %</p> <p>Regular <input checked="" type="checkbox"/> 70 %</p> <p>Malo <input type="checkbox"/> %</p> | | <p>Se encuentran colocados sobre la misma acequia que el anexo de la ficha número 09, que ahora solo es la zanja por lo que hay que hacer la instalación sanitaria.</p> <p>Los muros y en general la estructura se encuentran en buen estado.</p> | |
