# **PROPUESTA DE MEJORAMIENTO DE IMAGEN URBANA**

**CENTRO DE SANTIAGO UNDAMEO, MORELIA MICHOACÁN**

**Tesis para obtener el título de Arquitecto  
noviembre del 2022**

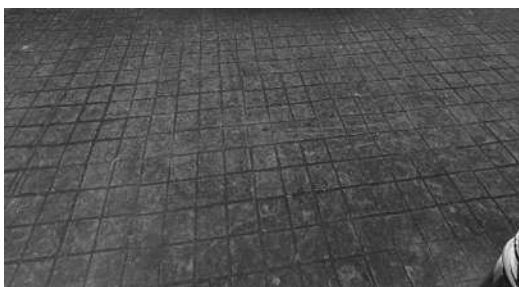
*Fotografía 1. Pavimento de la plaza. FGO*

Se registró por medio de fotografías tomadas en sitio el estado actual en el que se encuentran los diversos elementos urbano-arquitectónicos tomados en cuenta en la problemática, tal es el caso de los pavimentos de los andadores, donde se puede apreciar su materialidad y el estado actual en el que se encuentran. (ver fotografía 1 y 2)

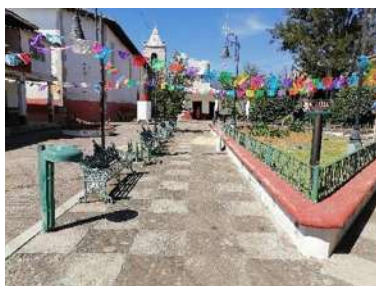
*Fotografía 3. Mobiliario urbano. FGO*

En el mobiliario existente en la zona de estudio se puede observar su diseño, color, así como su relación en el entorno urbano y cuál es el nivel de deterioro que presenta. (ver fotografía 3, 4 y 5)

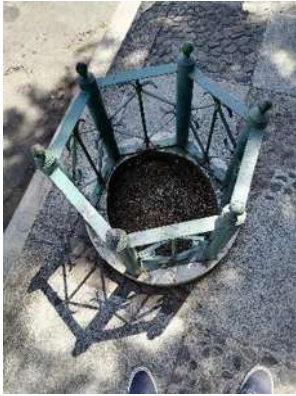
Fotografía 6. Jardineras.  
FGO

Dentro de los elementos que se tomaron en cuenta para determinar la problemática se contemplaron las jardineras, es por esto que se anexan fotografías que muestran el estado actual, su diseño y el nivel de deterioro que presentan algunas. (ver fotografías 6, 7 y 8)

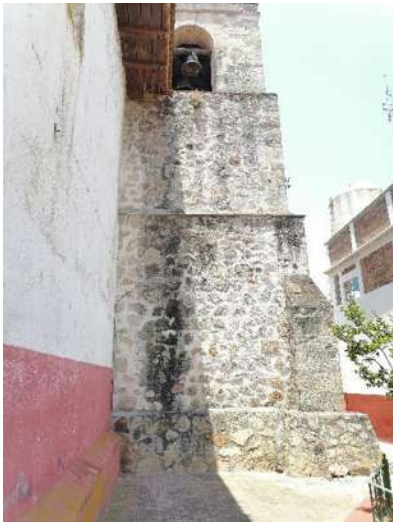
Fotografía 9. Fachada del templo.  
FGO

Por último, al tener en cuenta la fachada del templo como otro elemento arquitectónico que influye en la imagen urbana del centro fundacional de la tenencia de Santiago Undameo se registraron fotografías del estado actual de la fachada del templo, mostrando principalmente un deterioro generado por la corrosión, así como daños graves en la carpintería y herrería. (ver fotografía 7, 8 y 9)

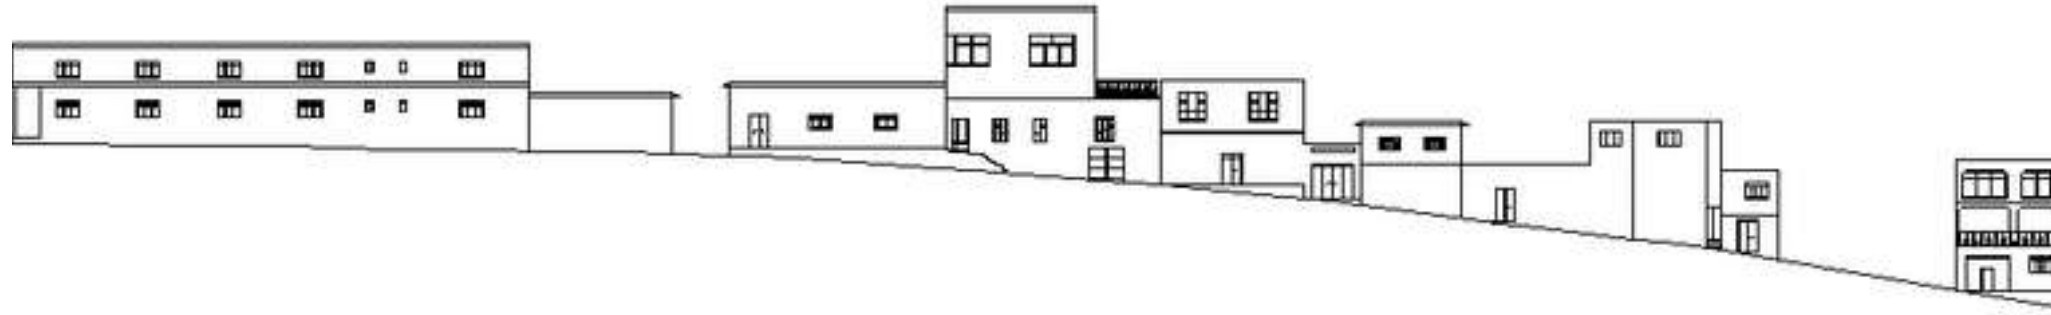
La topografía de los cerros aparece como un elemento jerárquico, que define sistemas constructivos y tipologías de soluciones. Esta, junto con la vista, determinan la forma de habitar el territorio de sus habitantes, adaptarse y habitar la pendiente.

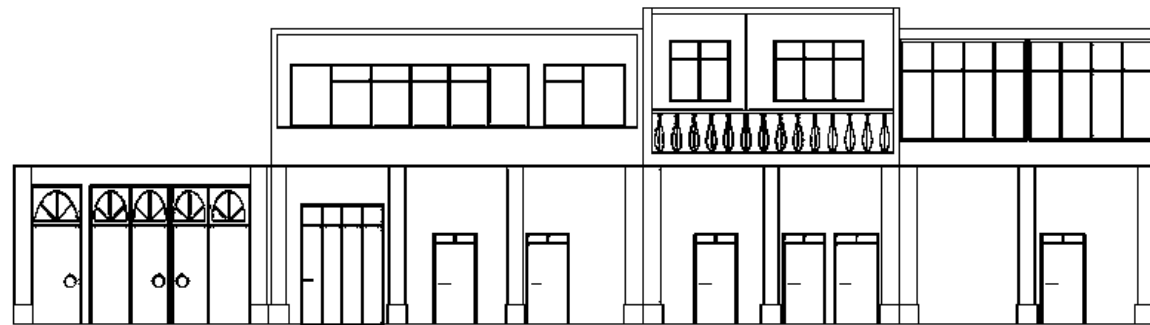
Elevación Calle José María Morelos Oeste

### 16.3 Estudio Fachada/Detalle

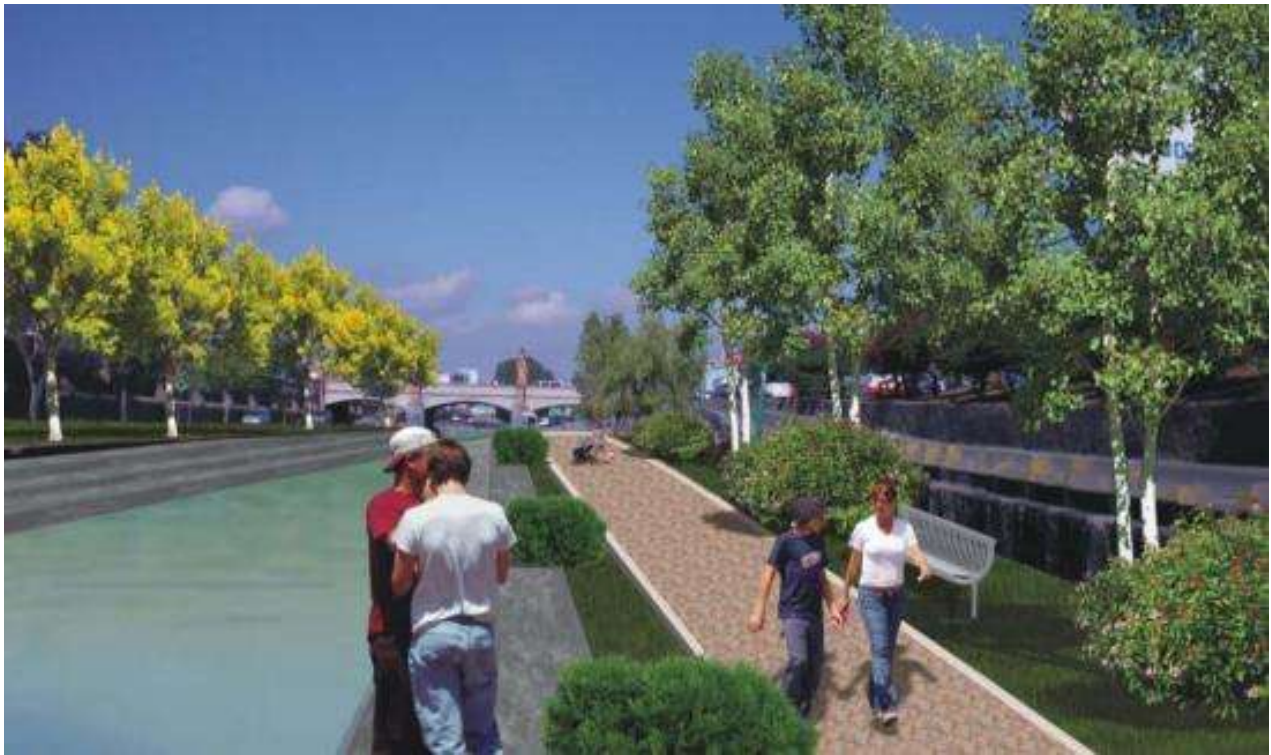
Plan Maestro Malecón del Rio- Parque Lineal

- Construcción de jardín vecinal
- Rehabilitación de área ajardinada y andador existente
- Rehabilitación del puente peatonal y la plaza Morelos
- Rehabilitación y mejoramiento de imagen urbana en el puente de la calle Alud
- Construcción de jardín vecinal
- Rehabilitación y mejoramiento de áreas verdes

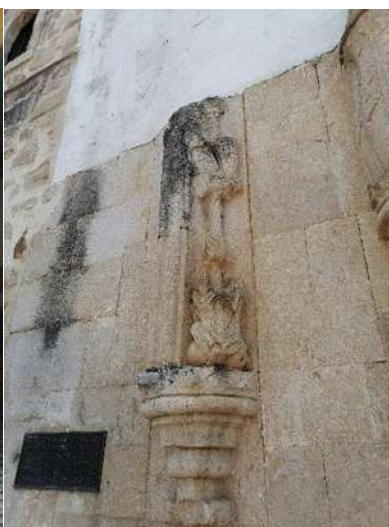
Fotografía 13. Deterioro de la fachada del templo. FGO

Realizando un registro de los daños presentes en la fachada del Templo de Santiago Apóstol se pudo observar que en su mayoría son daños generados por la corrosión y por la existencia de humedad presentes tanto en la fachada del templo, así como en el campanario, de igual manera existe daño notables como disgregación en el ornamento que se encuentra en la fachada, generado posiblemente por choques accidentales ocasionados por los usuarios, este registro es elaborado a partir de los daños que se observan de manera superficial, ya que solo funge como partida para un posible trabajo con mayor elaboración, análisis y desarrollo del tema. (Tabla de deterioros)

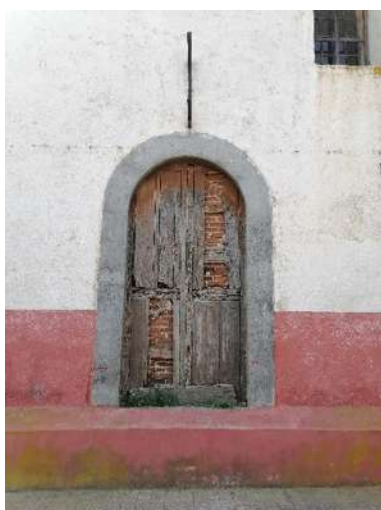
Fotografía 15. Carpintería del templo. FGO

Por su parte, la carpintería forma parte importante del valor histórico del Templo de Santiago Apóstol, a pesar de que en su fachada cuenta únicamente con la puerta principal ubicada en la fachada oeste y una puerta lateral ubicada en la fachada norte como elemento de carpintería, dicho estos se registraron los daños

que presenta la carpintería de la fachada del templo, registrando sus daños, las consecuencias que los ocasionaron, así como las alteraciones que se han realizado a estos elementos con el paso de los años. (Tabla de carpintería)
