**UNIVERSIDAD MICHOACANA DE
SAN NICOLAS DE HIDALGO**

**“EFECTO DE LA INTERACCIÓN DE CAMPOS
ELECTROMAGNÉTICOS DE BAJA INTENSIDAD DURANTE LA
SOLDADURA DE UN ACERO INOXIDABLE SUPERAUSTENÍTICO
AL6XN”**

**Tesis que para obtener el grado de Doctor en Ciencias en Metalurgia y
Ciencias de los Materiales**

M.C. IVÁN SALVADOR CORTÉS CERVANTES

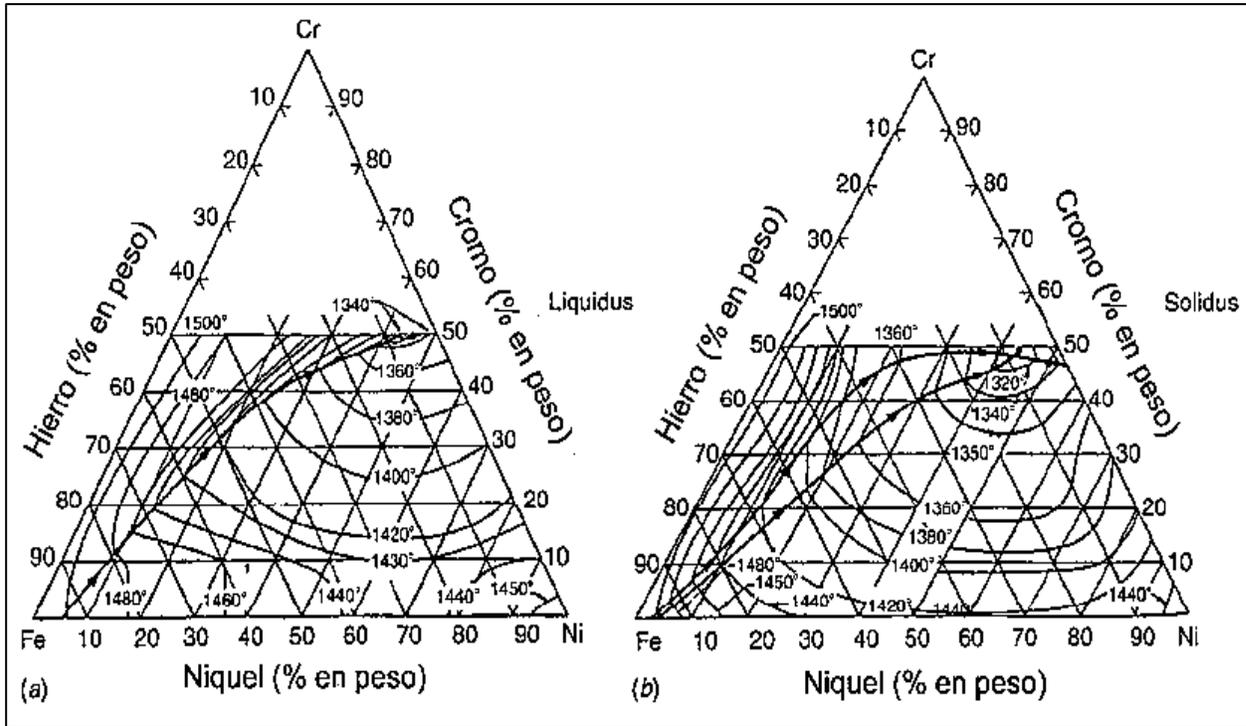
Figura 2.1. Proyecciones del sistema ternario Fe-Cr-Ni: a) liquidus y b) solidus [24].

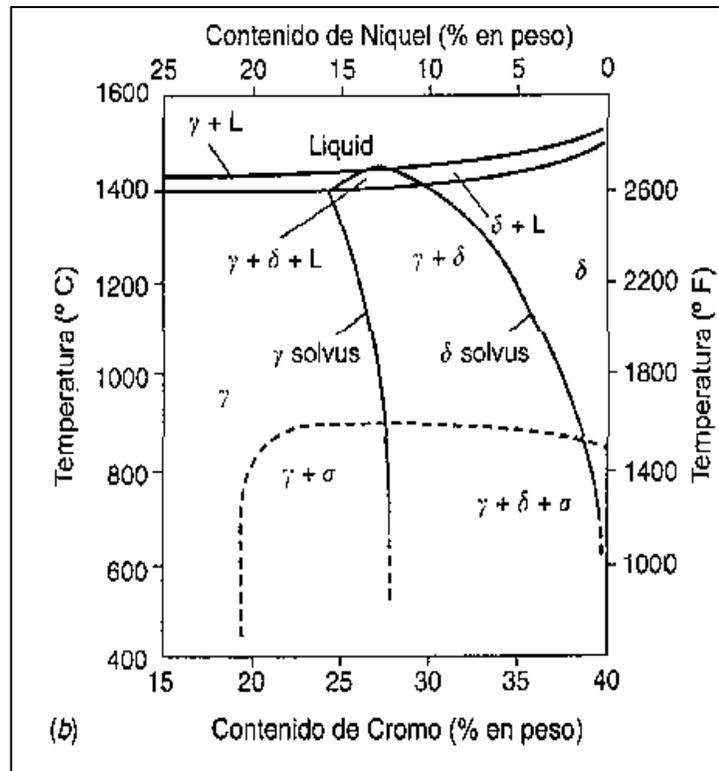
Figura 2.2. Secciones pseudobinarias del sistema 60% Fe-Cr-Ni (% en peso) [25].

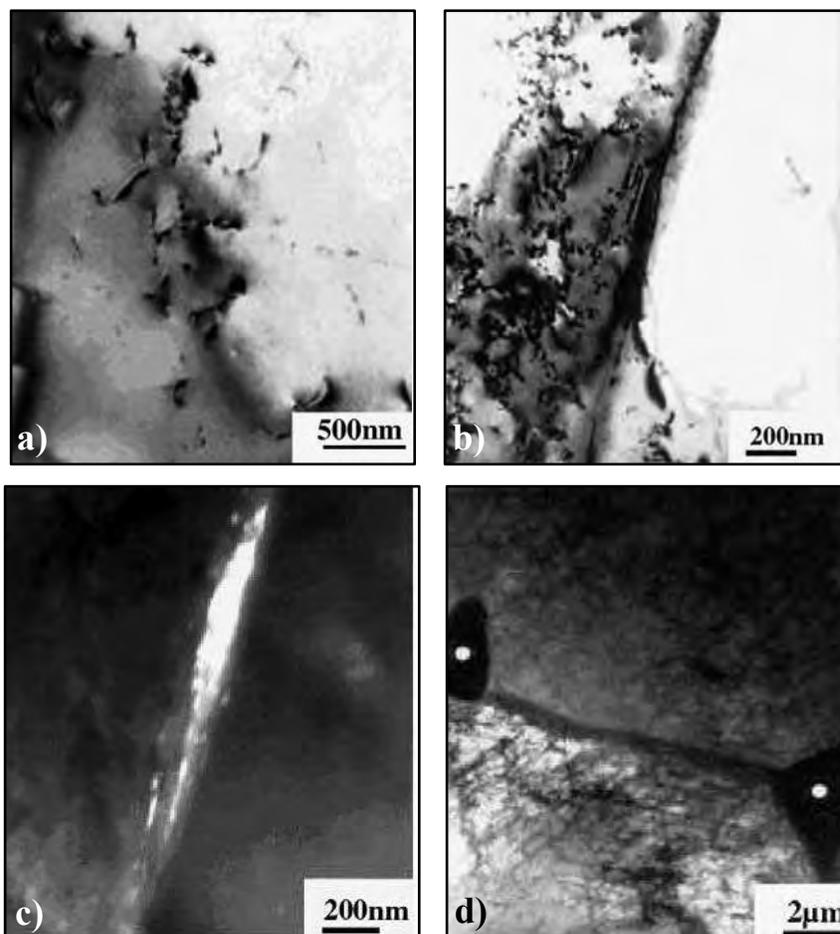
Figura 2.3. Microestructura por MET de muestras de acero inoxidable 316L tratadas a 500 °C por diferentes tiempos: a) 61 minutos; b) 114 minutos; c) 176 minutos y d) 360 minutos [40].

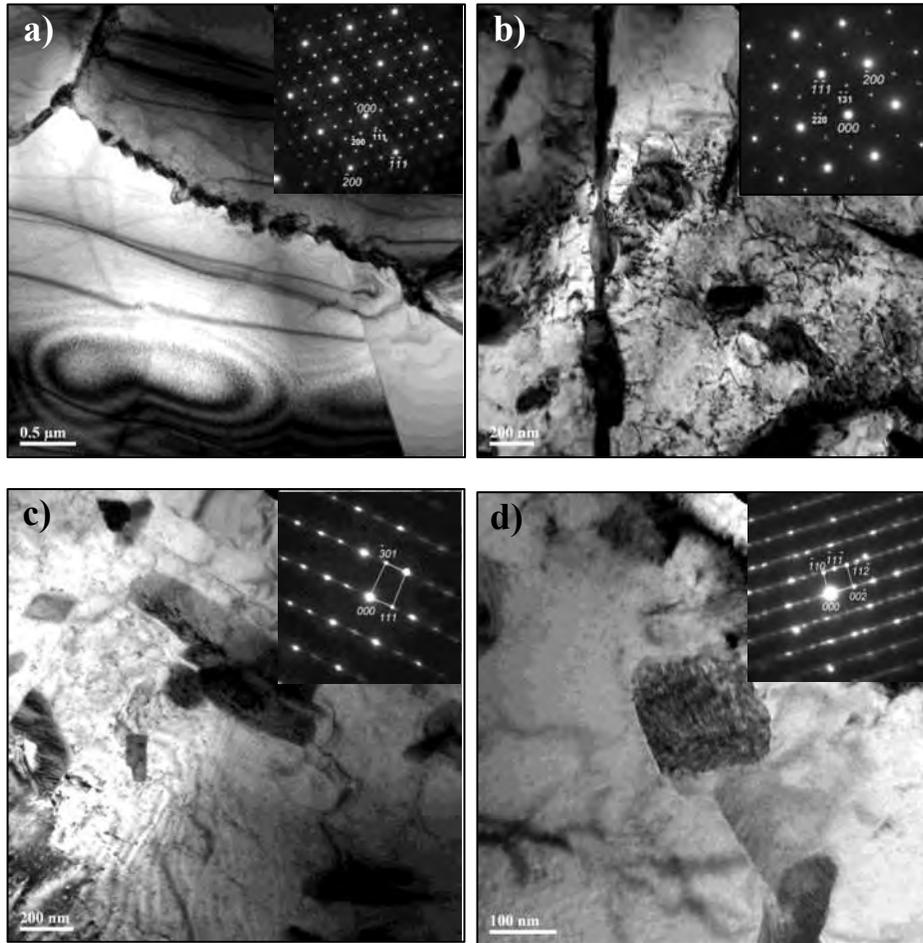
Figura 2.4. Micrografías por MET del AL6XN después de esfuerzo de fluencia a elevadas temperaturas: a) $M_{23}C_6$ a 600 °C durante 1200 h; b) M_6C a 650 °C durante 2329 h; c) fase σ a 650 °C durante 2329 h y d) fase η a 650 °C durante 2329 h [41].

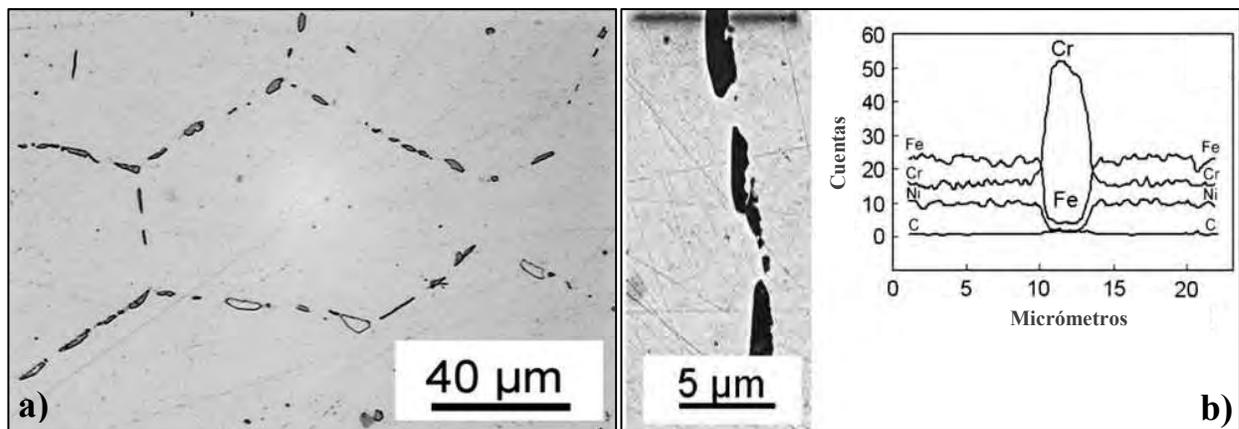
Figura 2.7. Microestructura de la aleación C (21Cr-30Ni) dañada térmicamente: a) morfología y distribución de carburos alargados hacia en el límite de grano; b) cambios en contenido de C, Cr, Fe y Ni a través de la partícula intergranular [42].

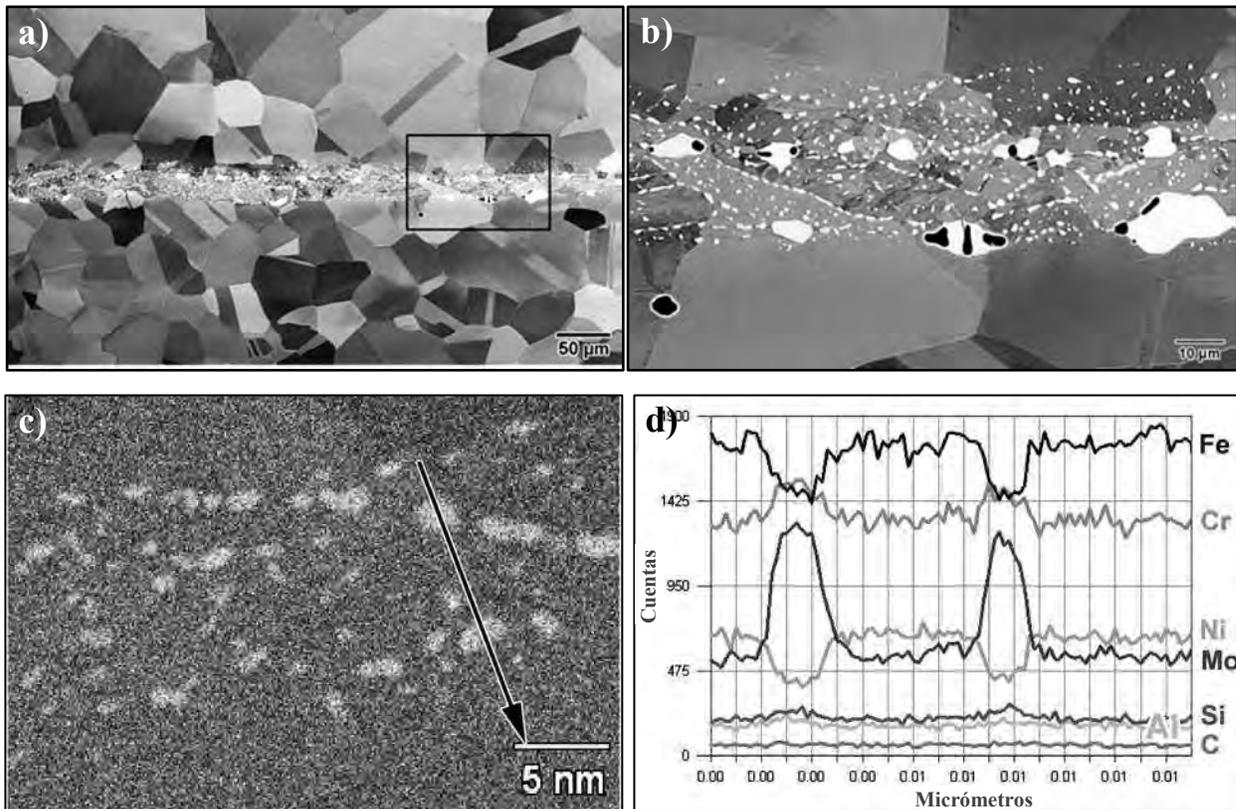
Figura 2.10. Micrografías del acero inoxidable AL6XN obtenidas por MEB: a y b) región alargada de fase σ ; c y d) barrido de composición elemental interceptando fase σ y matriz austenítica [36].

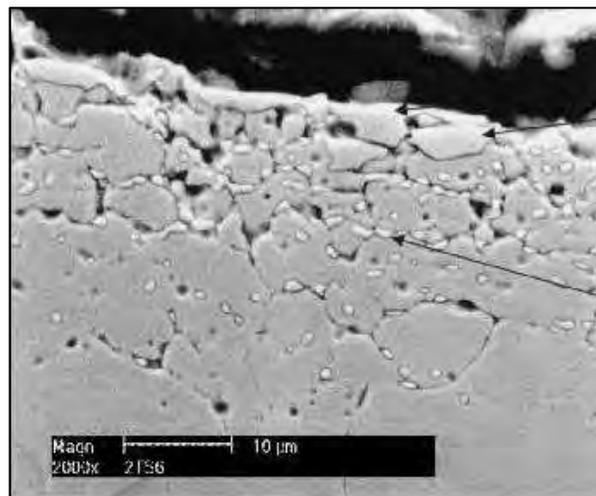
Figura 2.12. Imagen por MEB mostrando una elevada densidad de pequeñas partículas de fase σ en bandas de composición por debajo de la superficie de fractura [44].

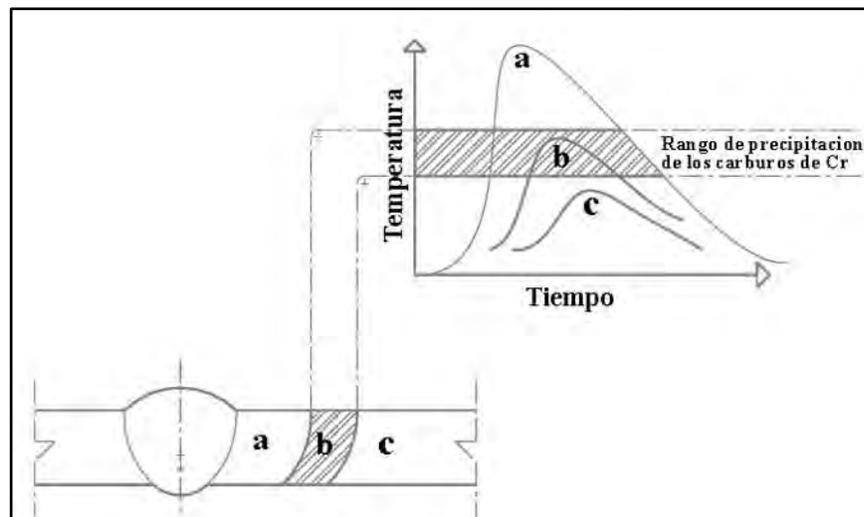
Figura 2. 14. Esquema representativo de la zona de sensitización en la ZAT de soldaduras de aceros inoxidables austeníticos, modificado de [46].

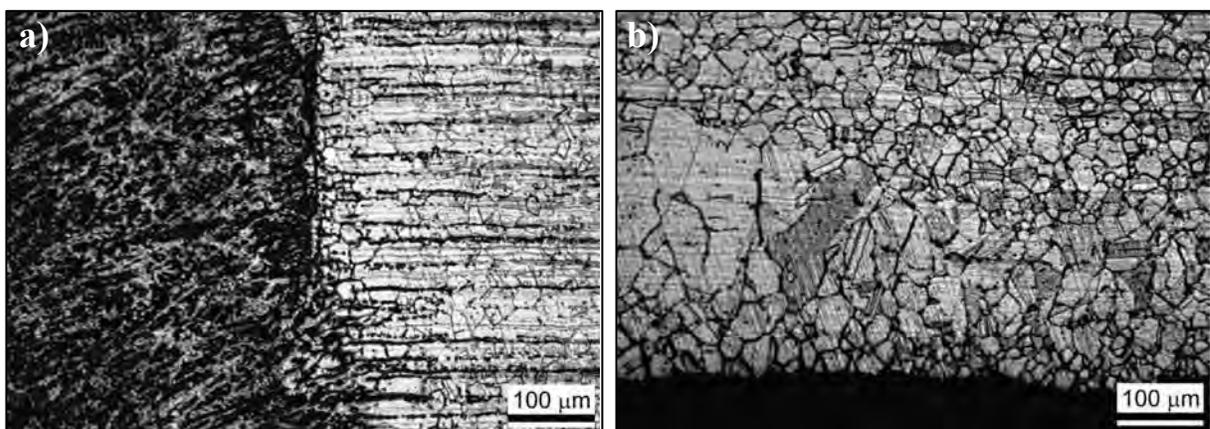
Figura 2.15. Microestructura de la unión soldada para un acero AISI 316L después de un tratamiento térmico de sensitización post-soldadura a una temperatura de 750 °C: a) línea de fusión a un tiempo de permanencia de 6h y b) ZAT con signos de sensitización a 24h [45].

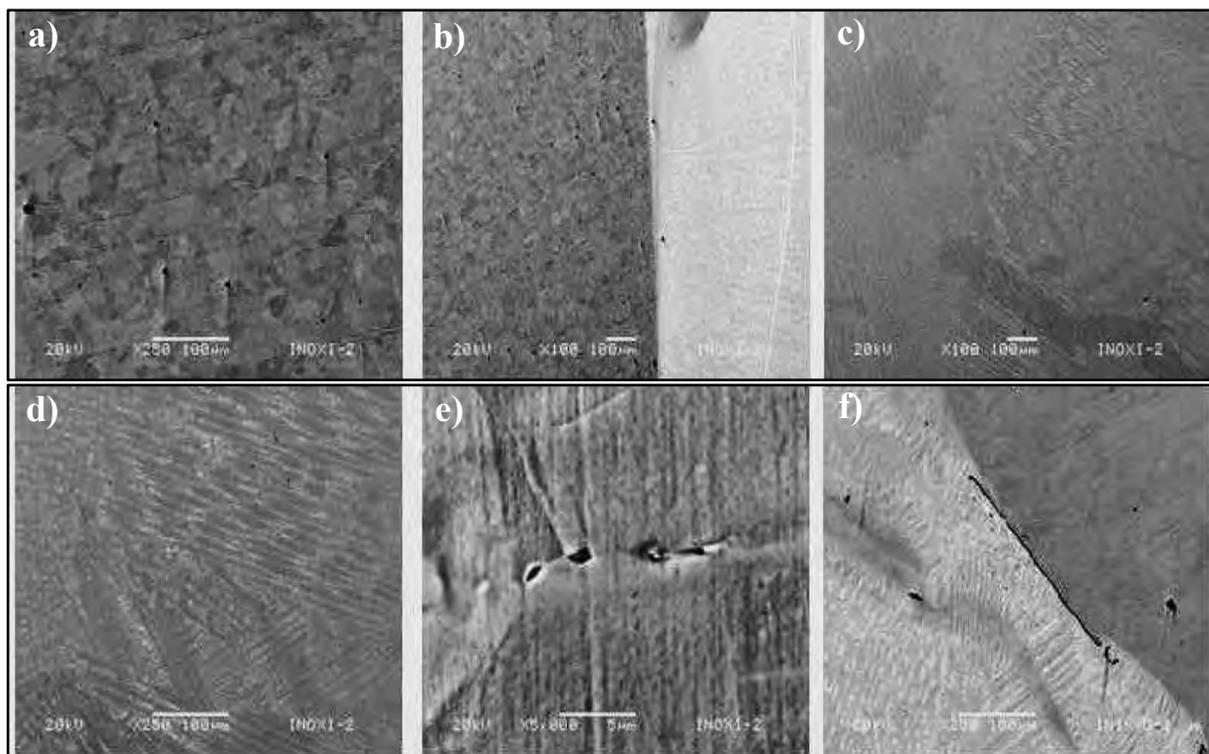
Figura 2.16. Micrografías del acero inoxidable AL6XN[®] obtenidas por MEB: a) microestructura del acero inoxidable AISI 316L; b) Interfaz del acero 316L, ZAT y soldadura; c y d) cordón de soldadura; e) límite de grano y carburos en acero AL6XN[®] y f) interfaz soldadura, ZAT y acero AL6XN[®] [48].

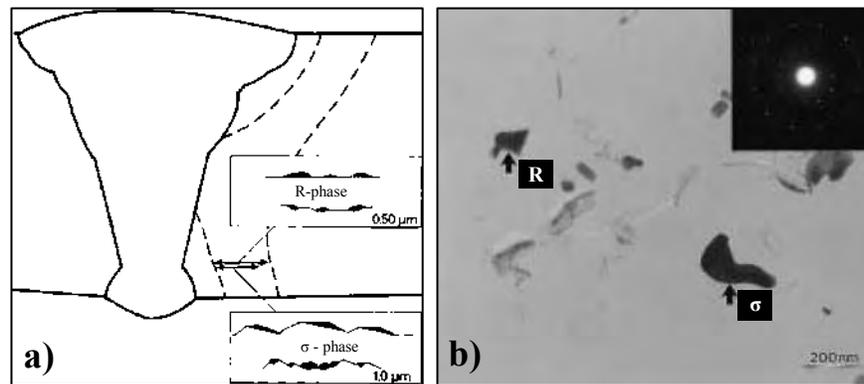
Figura 2.17. Soldadura de un acero inoxidable superaustenítico (24Cr-22Ni-7Mo, %peso): a) esquema representativo que muestra la región de precipitación de fases intermetálicas; b) imagen por MET que muestra la presencia de fase σ y fase R coexistiendo en la ZAT [49].

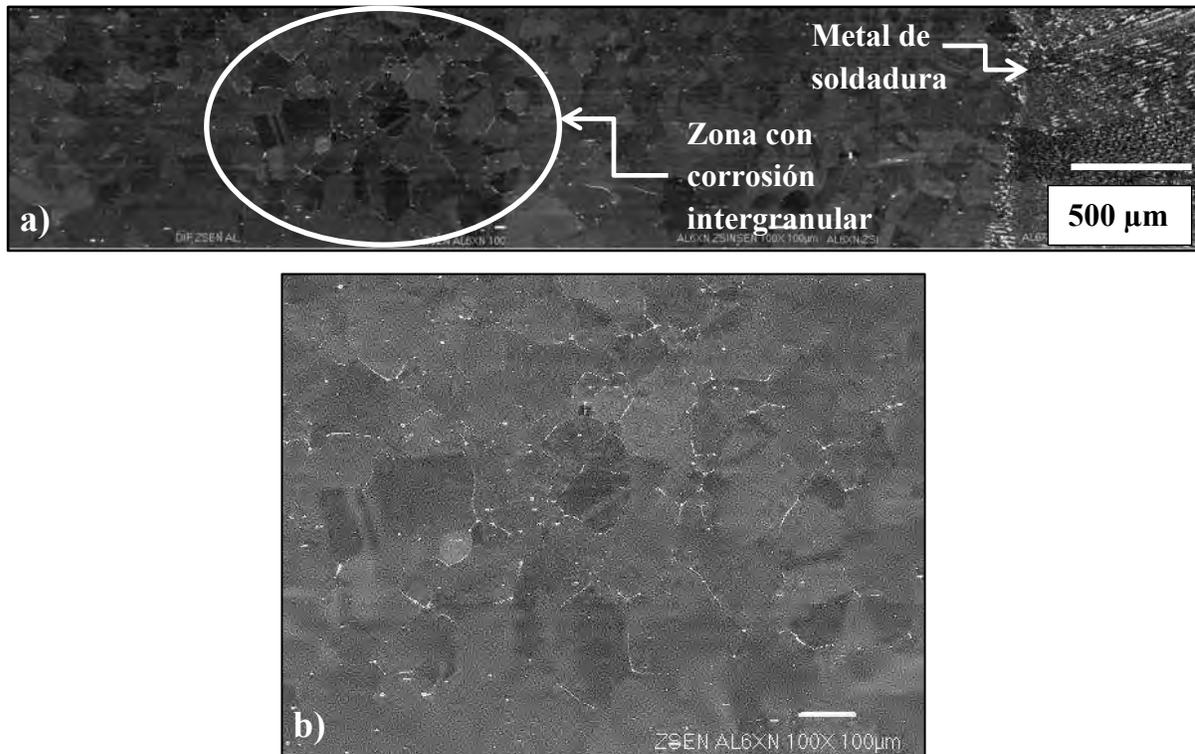
Figura 2.18. Imágenes de unión disímil AL6XN/316L con presencia de corrosión localizada en la ZAT: a) microestructura desde la línea de fusión hacia la región con corrosión intergranular en el acero superaustenítico AL6XN® y b) magnificación de zona indicada en la Fig. 2.18a con presencia de precipitados a los bordes de grano [22].

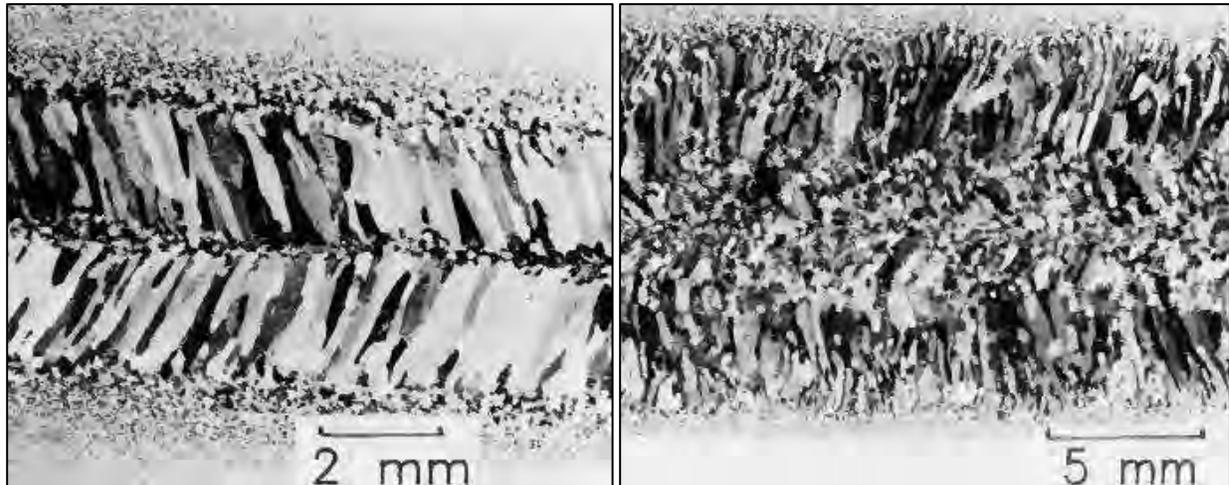
Figura 2.19. Macroestructura en la superficie del cordón de soldadura de un acero inoxidable ferrítico 410: a) sin aplicación de campo electromagnético externo y b) aplicación de campo electromagnético externo a una frecuencia de 0.5 Hz [19].

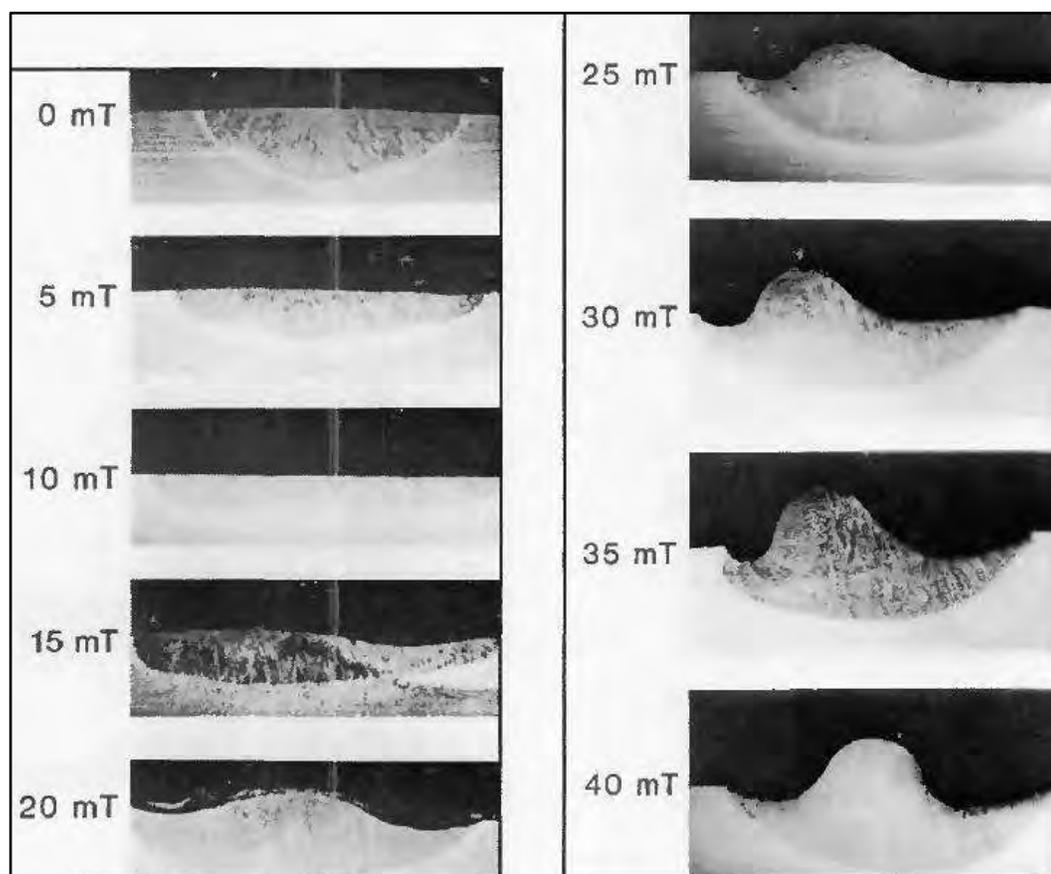
Figura 2.21. Sección transversal al cordón de soldadura obtenida a diferentes intensidades de campos magnéticos axiales entre 0 y 40 mT [55].

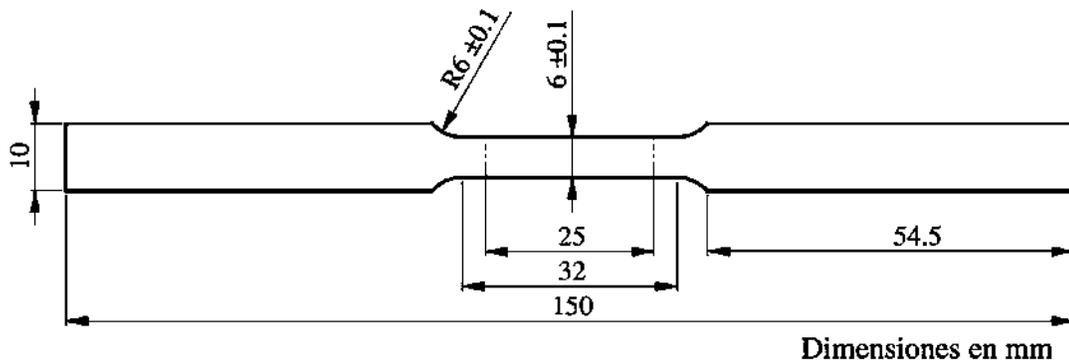
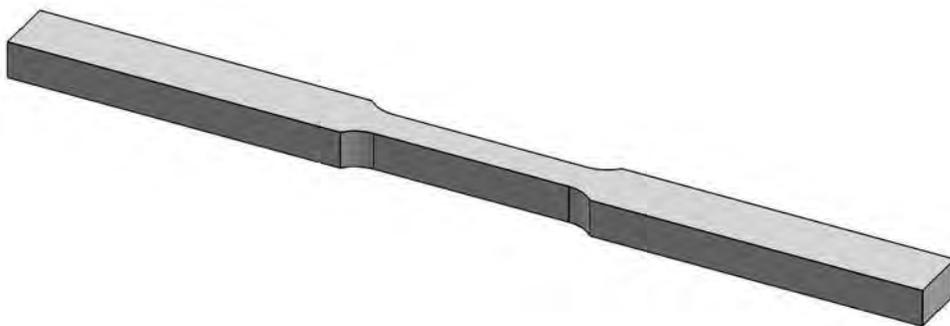
Figura 3.1. Diseño y dimensiones de probetas para ensayo de tracción en el MB de acuerdo a lo establecido por la norma ASTM E8 [57].

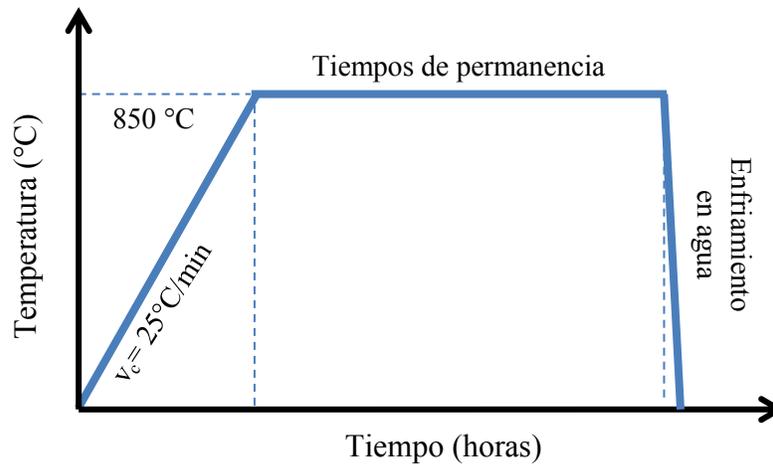
Figura 3.2. Esquema representativo del ciclo térmico utilizado para el tratamiento térmico de envejecido en un rango de temperatura de 750 °C a 850 °C y diferentes tiempos de permanencia (0.5h hasta 480h).

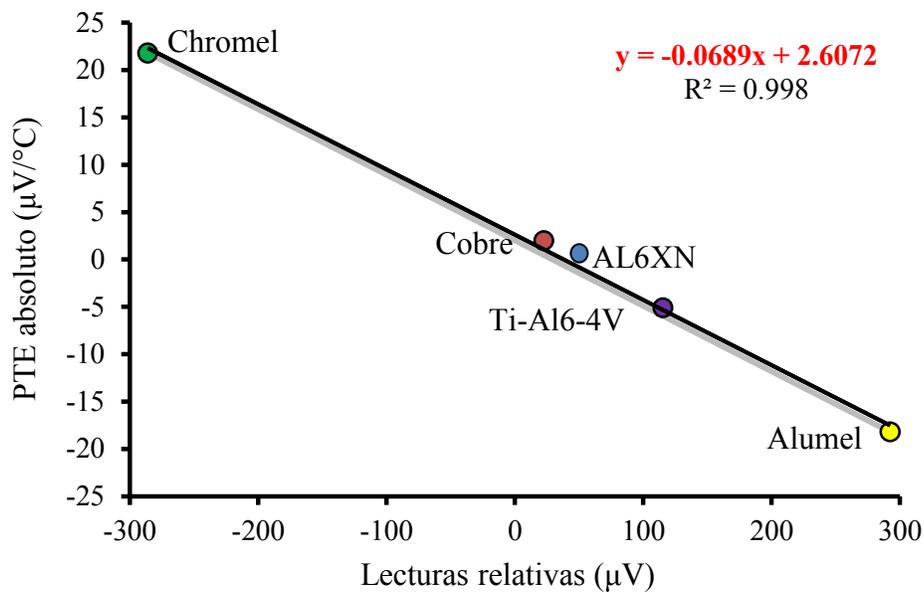
Figura 3.4. Ajuste lineal para calibración del equipo ThermoSorter modelo ATS-6044T con punta de oro en alta sensibilidad.

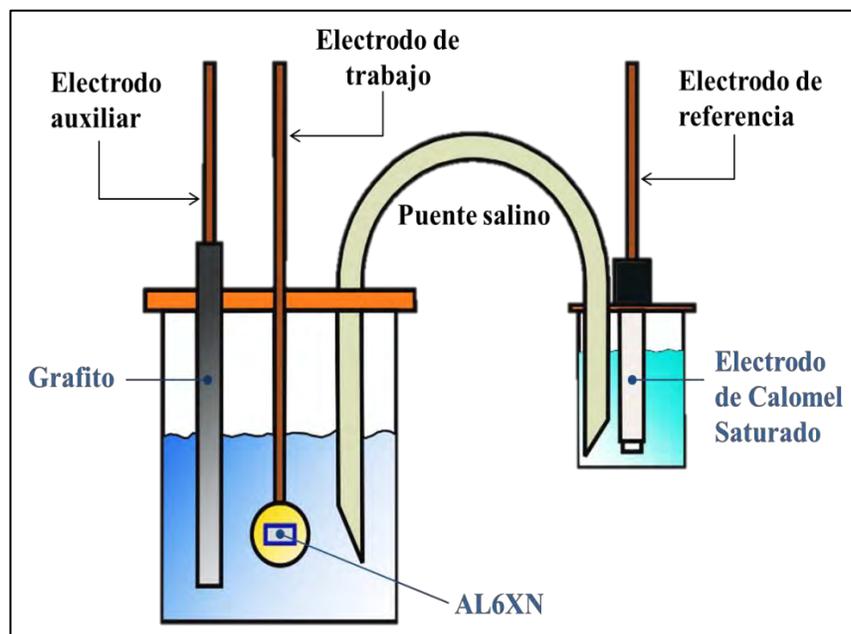
**Figura 3.5.** Esquema del arreglo experimental para pruebas de resistencia a la corrosión en una celda electroquímica convencional.

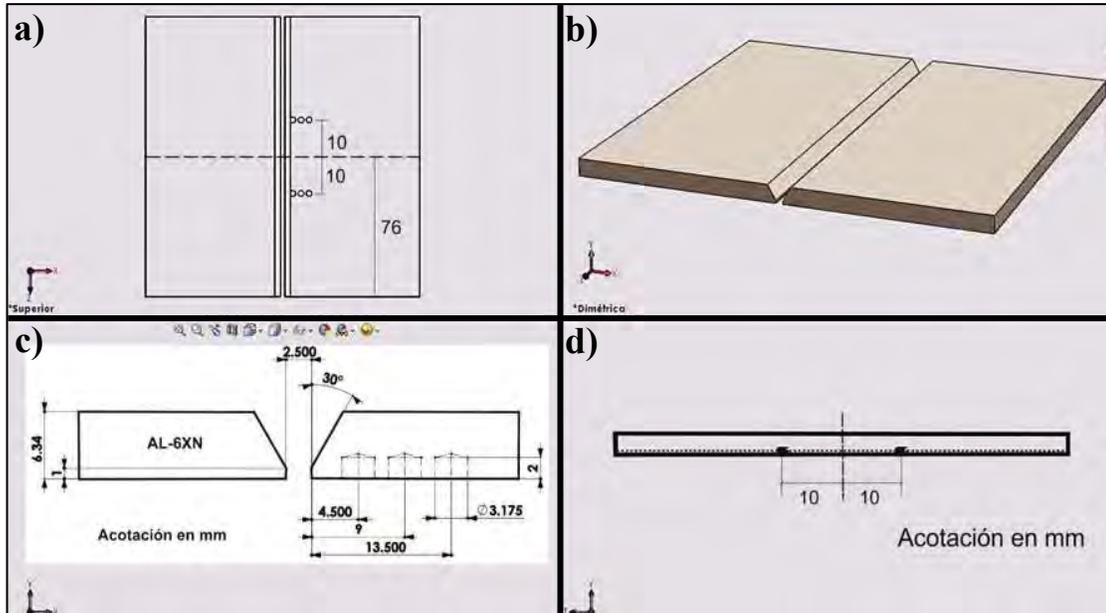
Figura 3.6. Ubicación de termopares en las placas a soldar: a) vista superior de placas; b) isométrico de la junta a soldar; c) distancia de los 3 niveles de termopares y d) vista lateral de la placa barrenada.

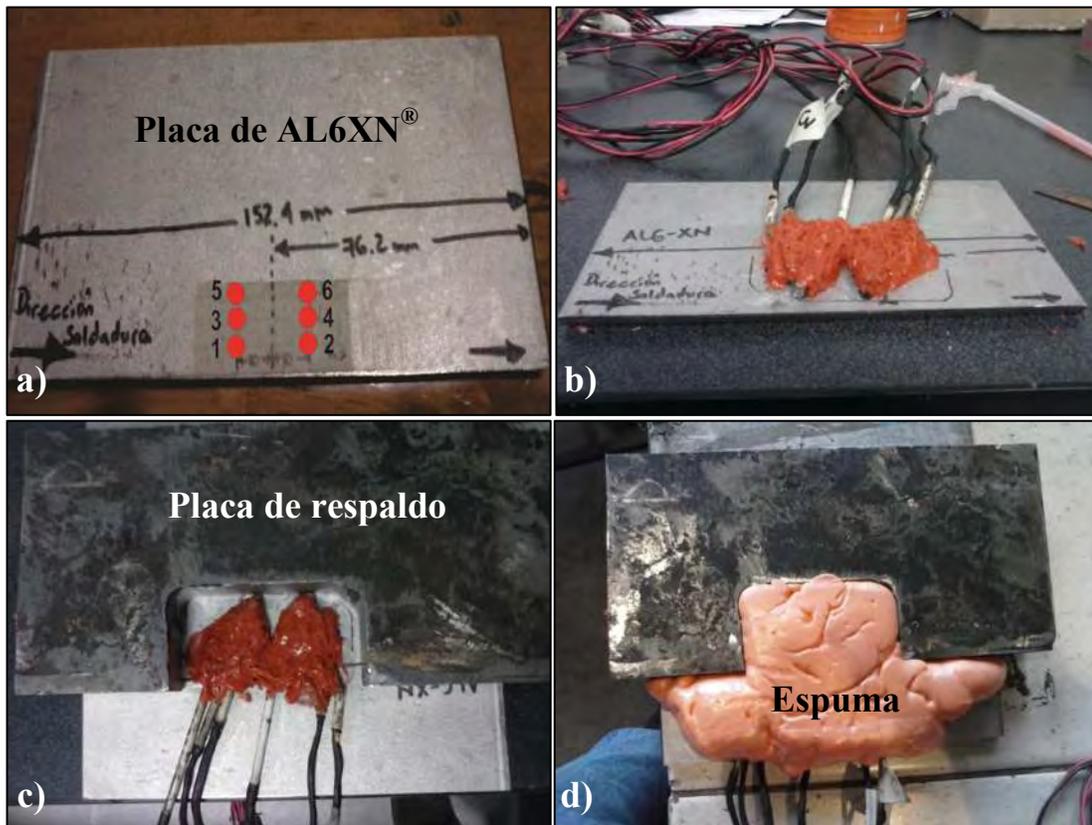
Figura 3.7. Montaje de termopares: a) orientación de los 6 termopares en la placa AL6XN[®]; b y c) sujeción de termopares a la placa con silicona para elevadas temperaturas y d) arreglo final con espuma de protección.

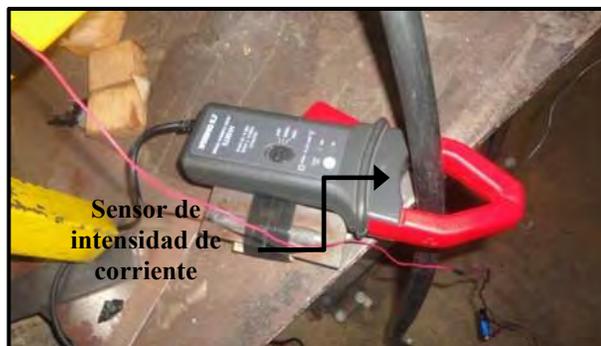
La medición de intensidad de corriente se llevó a cabo con un sensor de efecto Hall de la marca OMEGA modelo HHM76. La salida del sensor es en mV y el rango de operación del transductor va de 0 a 1500 amperios de CD. La relación de voltaje con respecto a la intensidad de corriente es de $1\text{mV}=1\text{A}$. El sensor se ubicó en la salida del polo positivo de la máquina de soldar, tal como se muestra en la Fig. 3.8.

Figura 3.8. Ubicación de sensor de intensidad de corriente durante el proceso de soldadura.

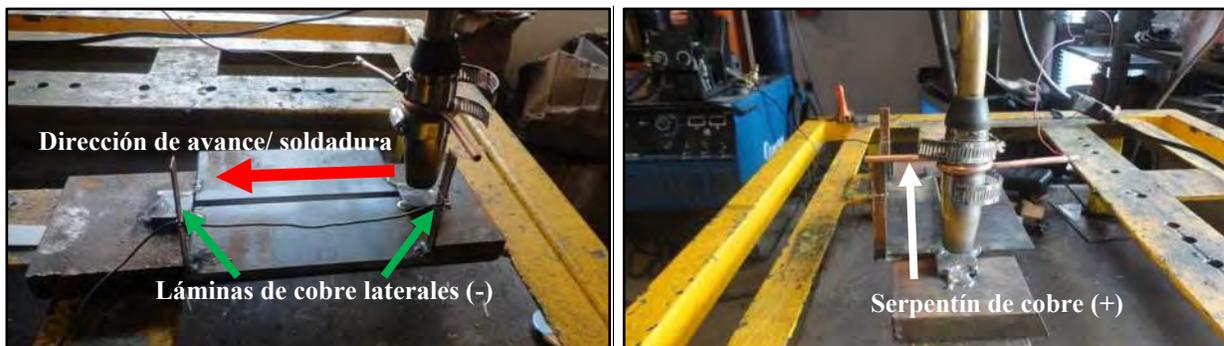
Adicionalmente se implementó un dispositivo para poder identificar el inicio de la medición de ambos sensores durante el proceso de soldadura, después de que el arco eléctrico había sido estabilizado por medio de extensiones en las placas a soldar. Este dispositivo está compuesto por un par de laminas de cobre ubicadas en los costados al inicio y al final de las placas a soldar, y se colocó un serpentín de cobre en el tubo difusor de la torcha para soldar (ver Fig. 3.10). Las laminas de inicio y fin, en las placas a soldar, se conectaron al negativo de una fuente de potencial constante de 1.5 Vcc, mientras que el serpentín localizado en el difusor de la pistola, se conectó al positivo de la misma fuente. A su vez, la fuente de voltaje se conectó al canal 3 de la tarjeta de adquisición de datos, de tal manera que el voltaje medido es de 1.5 Vcc, hasta que el serpentín toca alguna de las placas y genera un corto circuito a 0 Vcc, indicando así el inicio y fin de las mediciones consideradas dentro del arco eléctrico estable.

Figura 3.10. Arreglo del dispositivo para inicio y fin de mediciones de sensores durante el arco eléctrico estable.

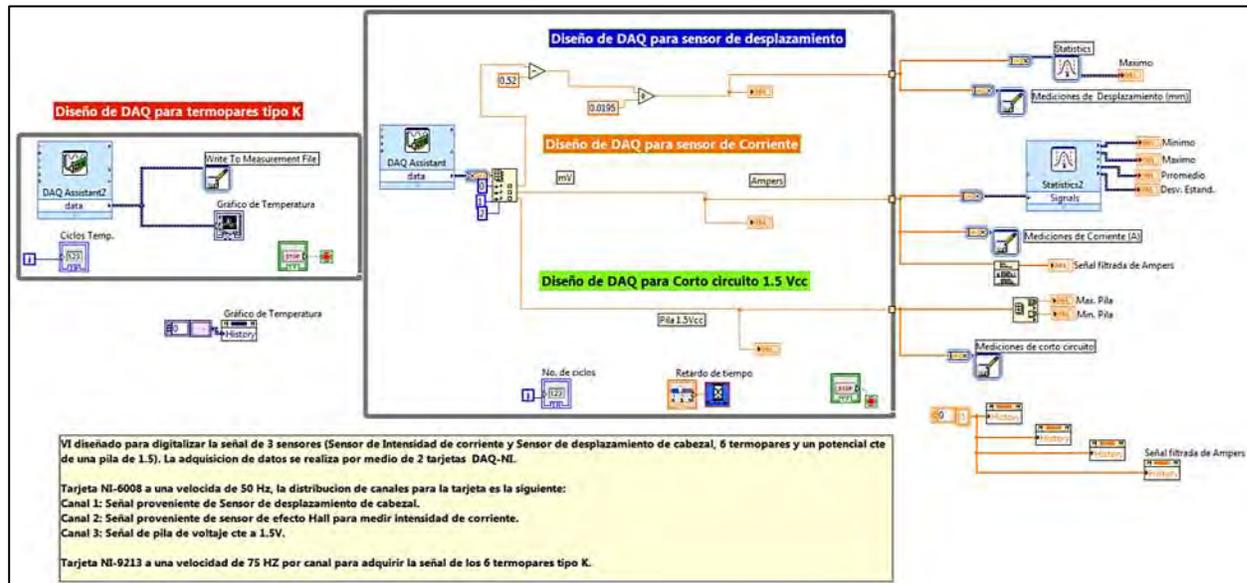
Figura 3.11. Diagrama de bloques del programa realizado en LabView™ para la digitalización de las señales recibidas de los sensores durante el proceso de soldadura.

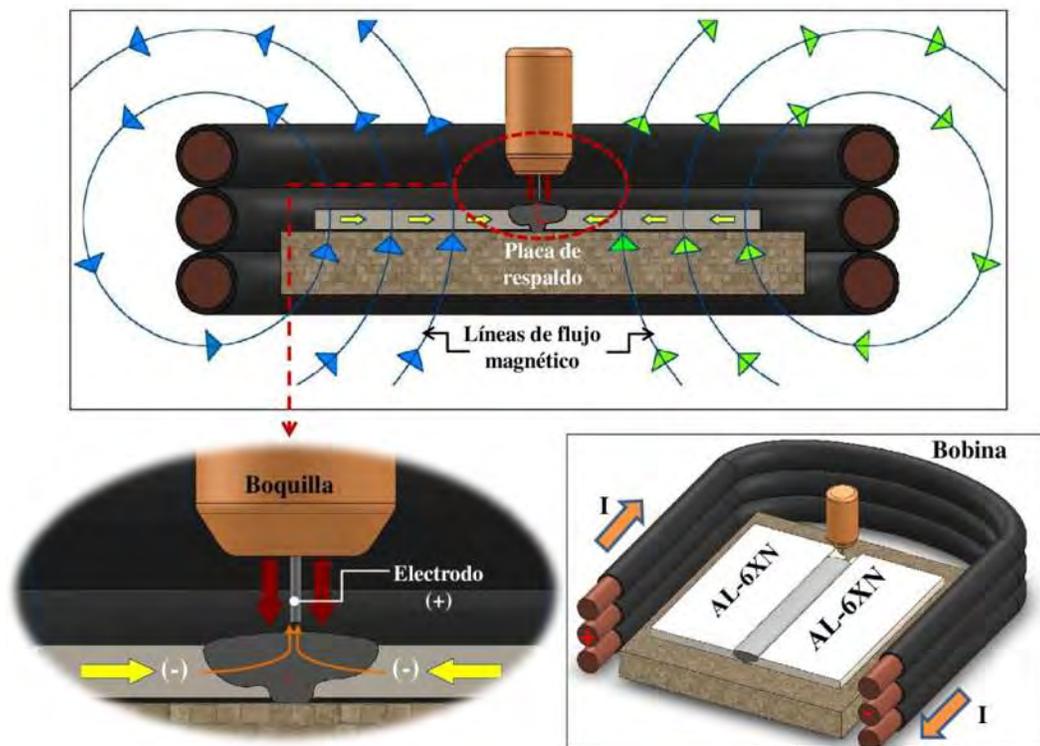
Figura 3.15. Esquema del arreglo experimental para el proceso de soldadura: a) líneas de campo magnético externo; b) arco eléctrico generado entre el electrodo y la pieza de trabajo con polaridad inversa (DCEP) y c) bobina externa y dirección de flujo de corriente (I).

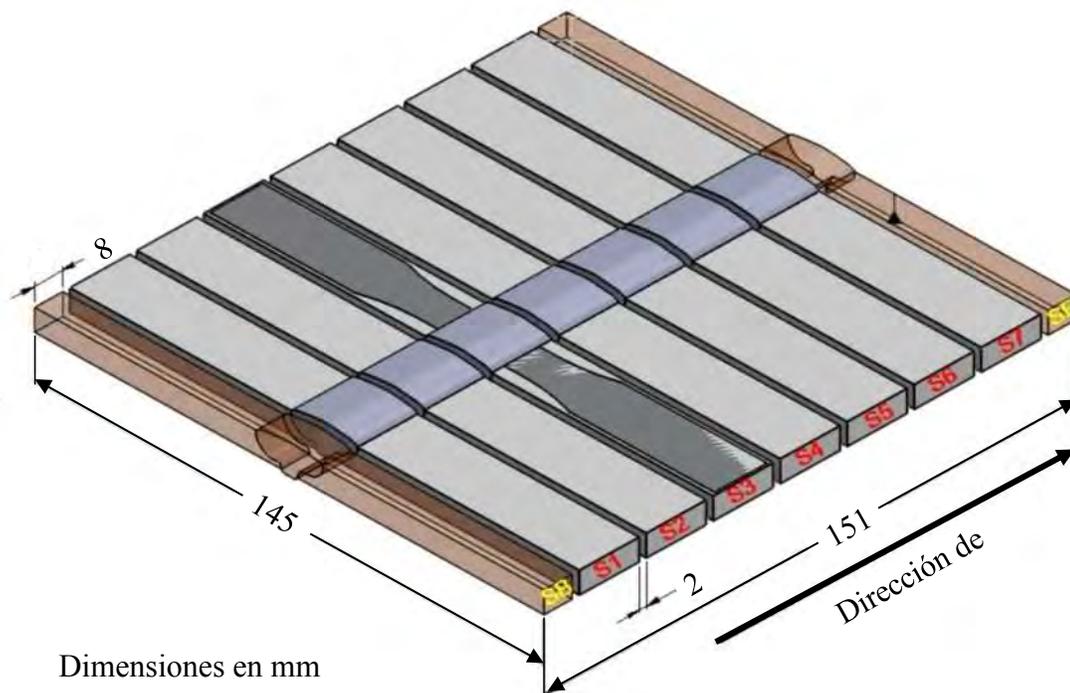
Figura 3.16. Esquema de distribución y seccionamiento de las diferentes probetas utilizadas para la caracterización mecánica y microestructural de la unión soldada.

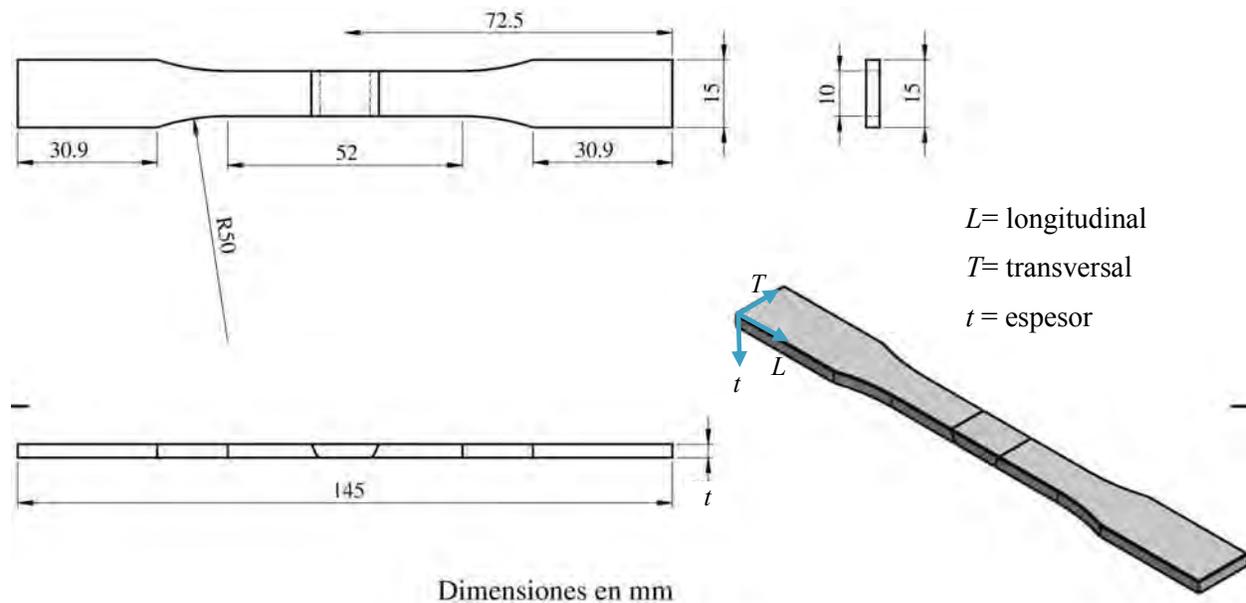
Figura 3.19. Dimensiones de especímenes para evaluar el comportamiento a la fatiga de uniones soldadas de acuerdo a lo indicado por la norma ASTM E-466 [70].

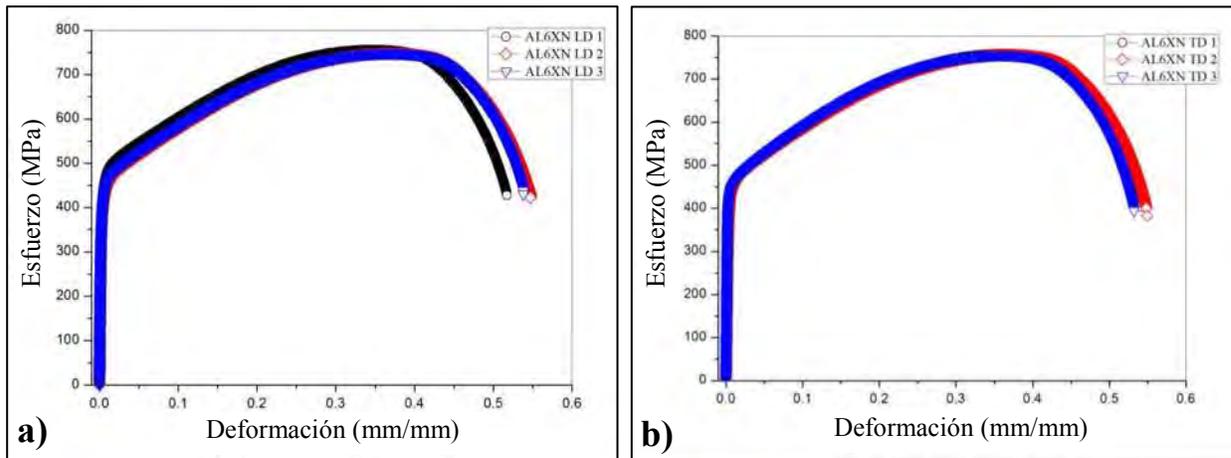
Figura 4.2. Curvas de esfuerzo vs deformación del MB en: a) sentido longitudinal y b) sentido transversal a la laminación.

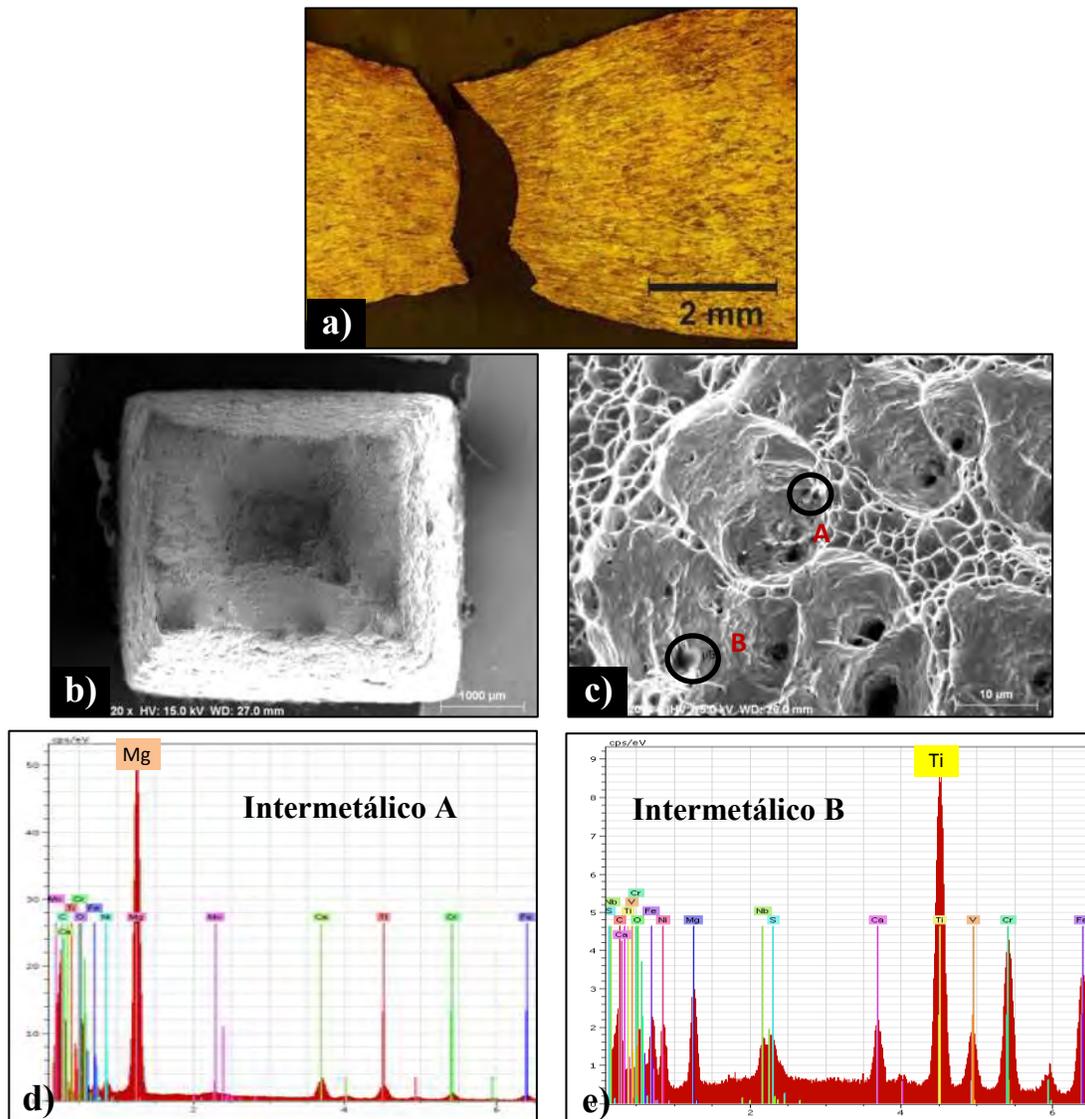
Figura 4.3. Análisis de fractura del MB en sentido longitudinal a la laminación: a) macrografía de la fractura lateral; b) superficie de fractura; c) intermetálicos (2000x); d) y e) espectros de microanálisis químicos realizados en la partículas marcadas como A y B en la Fig. 4.3c.

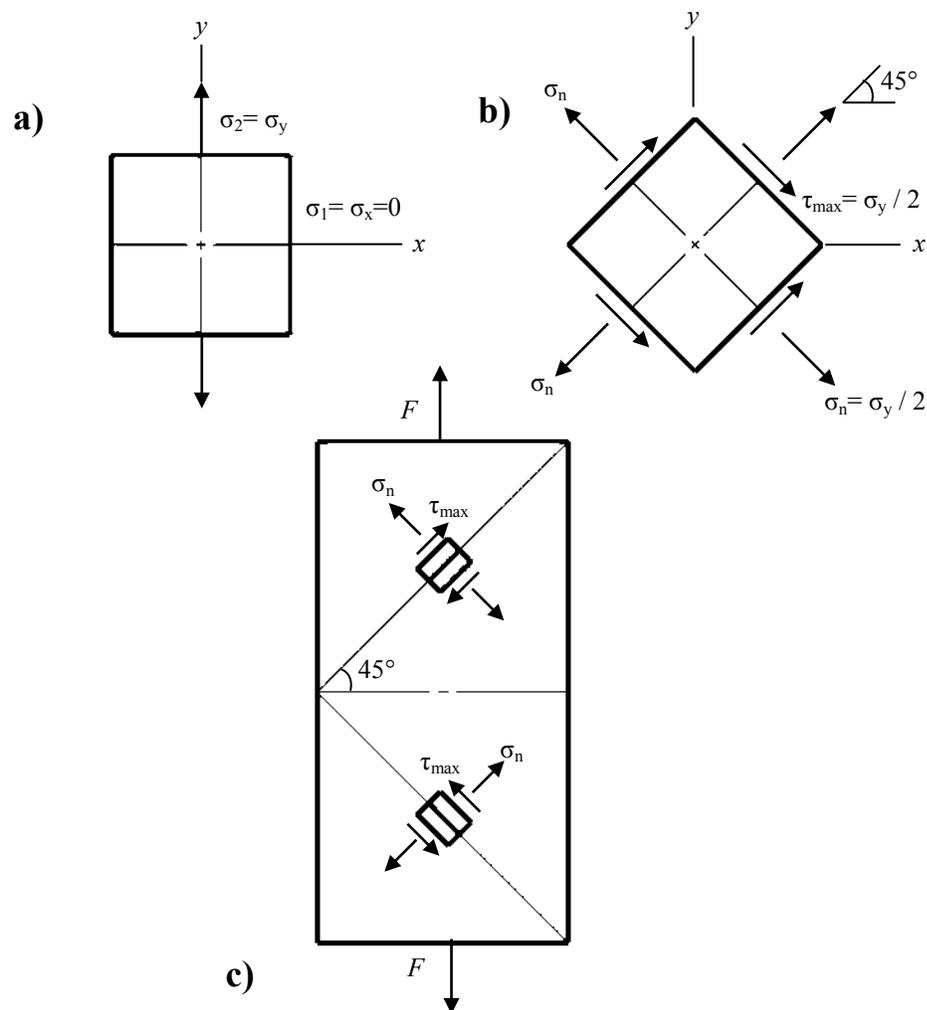
Figura 4.4. Esquema representativo de comportamiento mecánico durante ensayo de tracción: a) esfuerzos principales (σ_1 , σ_2); b) esfuerzos normales (σ_n) y esfuerzos de corte máximos (τ_{\max}) y c) representación al interior del espécimen de los esfuerzos normales y de corte en el plano a 45° [74, 75].

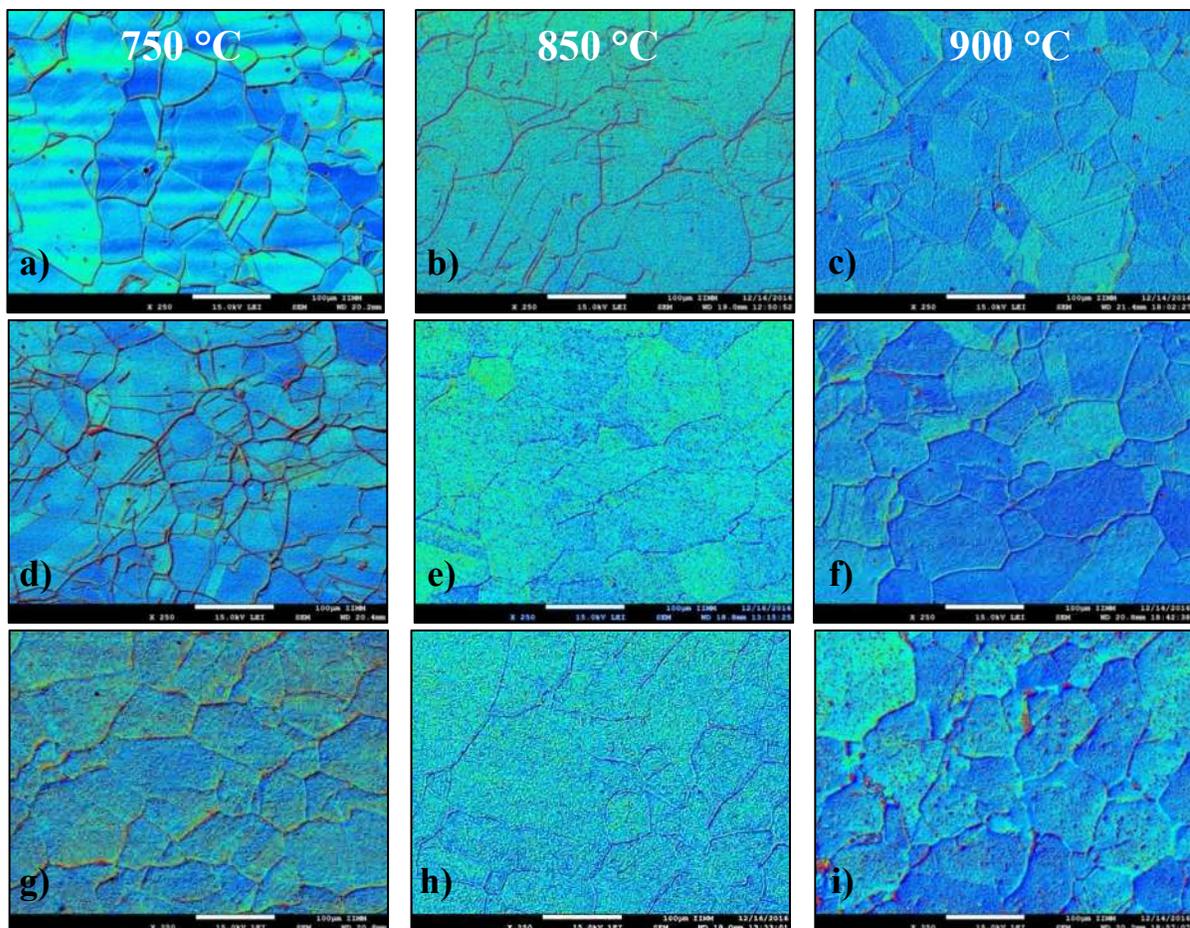
Figura 4.5. Imágenes obtenidas por MEB de la evolución microestructural de las 3 condiciones de temperatura isotérmica de envejecido a tiempos de permanencia: a, b y c) 3h; d, e y f) 24h; g, h y i) 480h.
