**UNIVERSIDAD MICHOACANA DE
SAN NICOLAS DE HIDALGO**

**“EFECTO DE LA INTERACCIÓN DE CAMPOS
ELECTROMAGNÉTICOS DE BAJA INTENSIDAD DURANTE LA
SOLDADURA DE UN ACERO INOXIDABLE SUPERAUSTENÍTICO
AL6XN”**

**Tesis que para obtener el grado de Doctor en Ciencias en Metalurgia y
Ciencias de los Materiales**

M.C. IVÁN SALVADOR CORTÉS CERVANTES

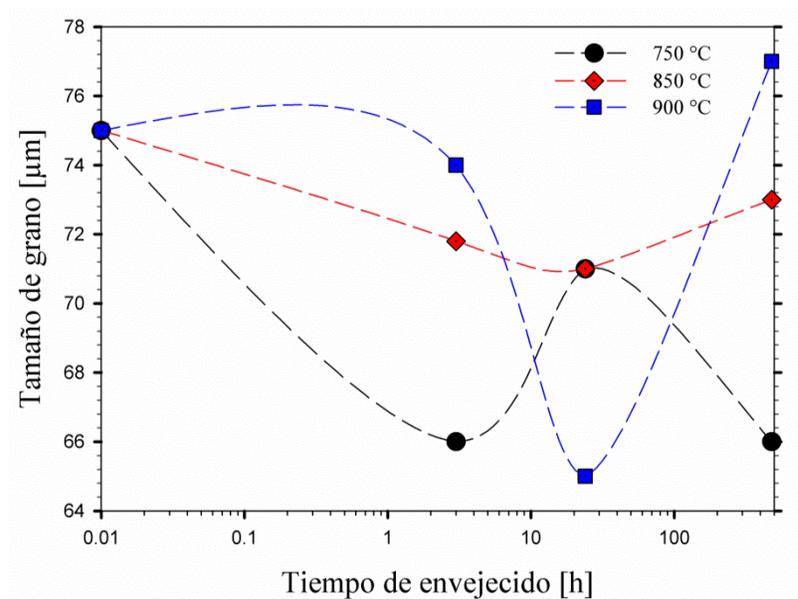
Figura 4.6. Mediciones de tamaño de grano austenítico de acuerdo a la evolución microestructural en las 3 diferentes condiciones de temperatura isotérmica de envejecido a diferentes tiempos.

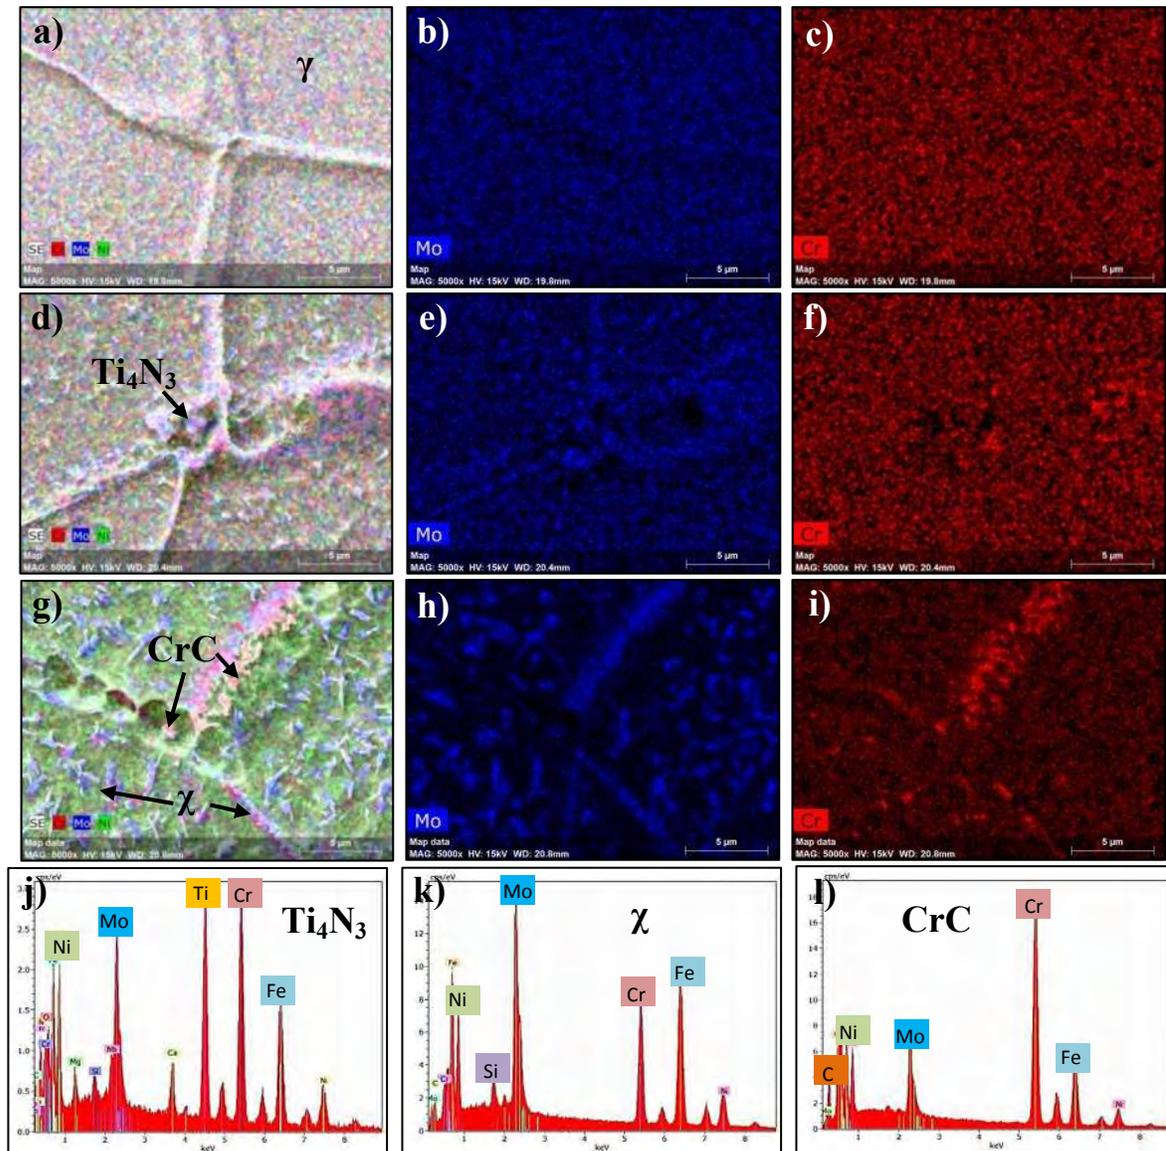
Figura 4.7. Imágenes obtenidas por MEB de la evolución microestructural a una temperatura isotérmica de 750°C a diferentes tiempos de permanencia: a, b y c) 3h; d, e y f) 24h; g, h, i) 480h; j, k y l) microanálisis químicos de partículas encontradas.

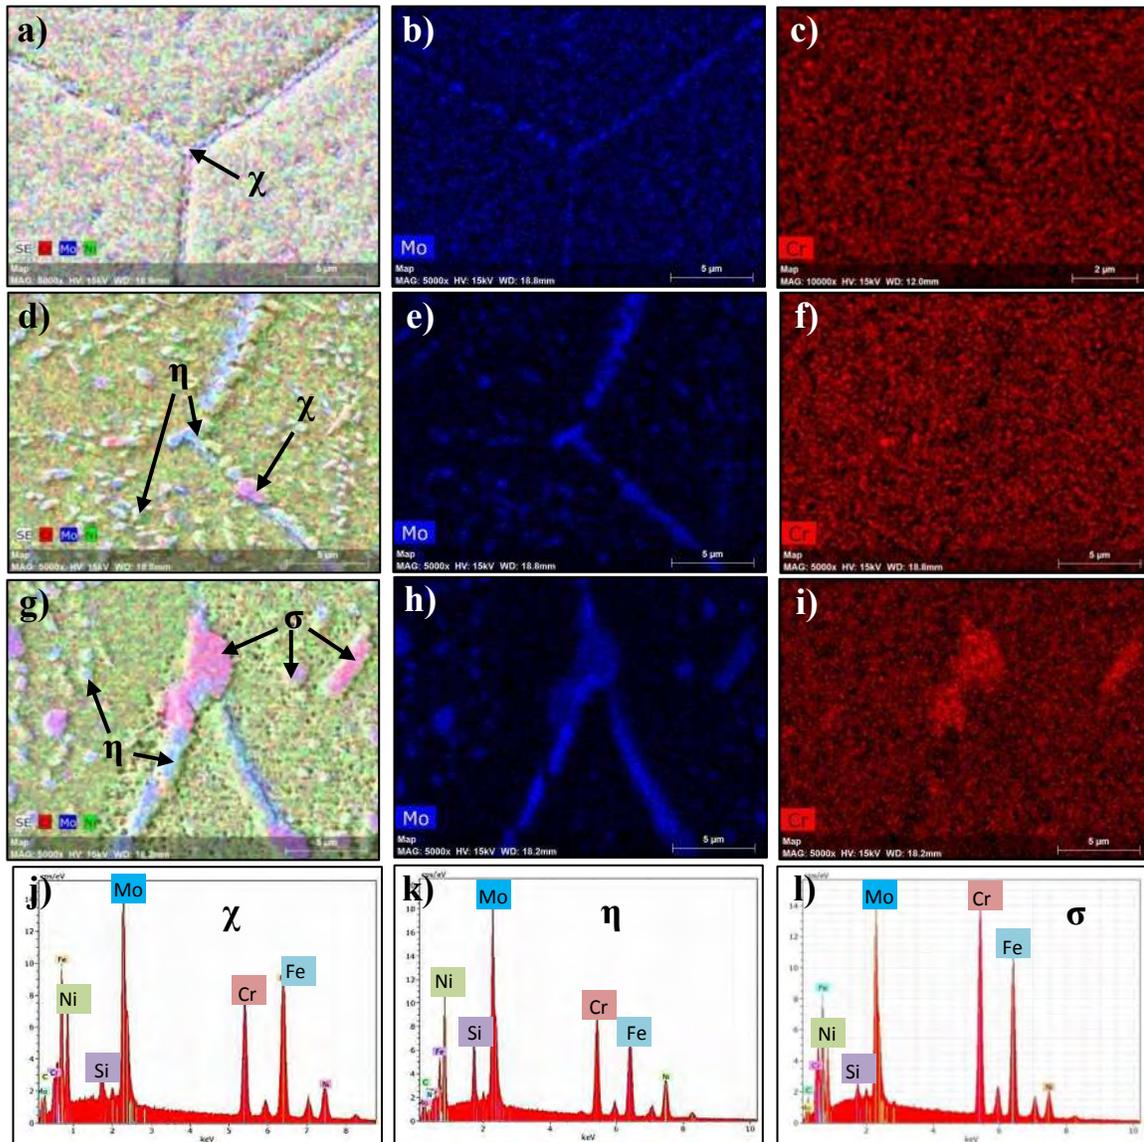
Figura 4.8. Imágenes obtenidas por MEB de la evolución microestructural a una temperatura isotérmica de 850 °C a diferentes tiempos de permanencia: a, b y c) 3h; d, e y f) 24h; g, h, i) 480h; j, k y l) microanálisis químicos de partículas encontradas.

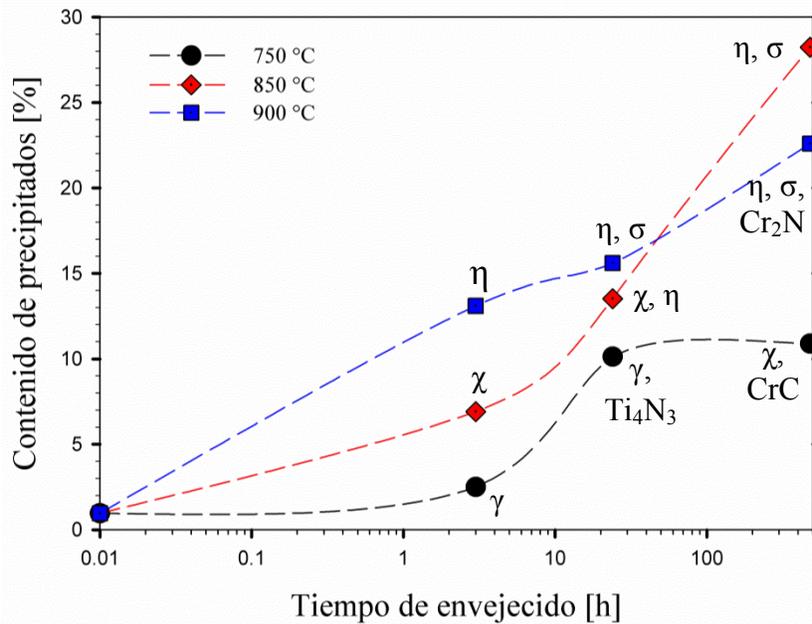
Figura 4.10. Porcentaje de precipitados presentes en especímenes envejecidos a diferentes temperaturas.

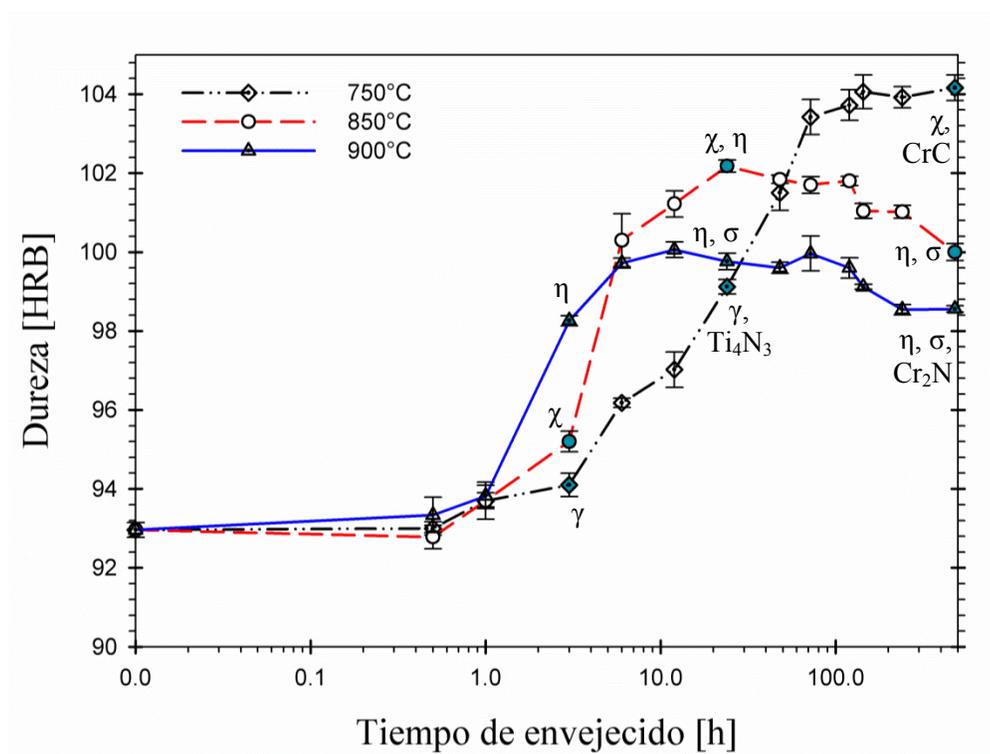
Figura 4.11. Variación de la dureza HRB en función del tiempo de envejecido a elevadas temperaturas en el acero inoxidable superaustenítico AL6XN®.

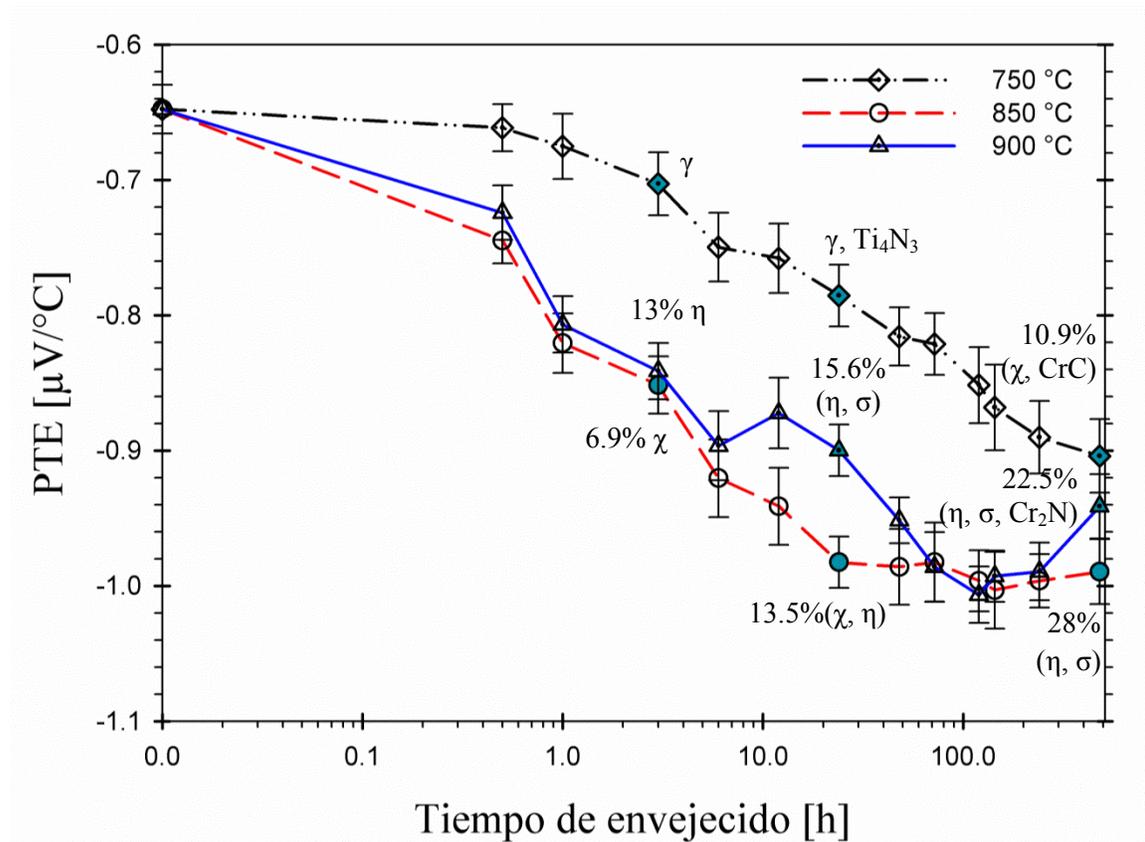
Figura 4.12. Efecto de los tratamientos térmicos en el PTE en función al tiempo de envejecido a diferentes temperaturas en el acero inoxidable superaustenítico AL6XN[®].

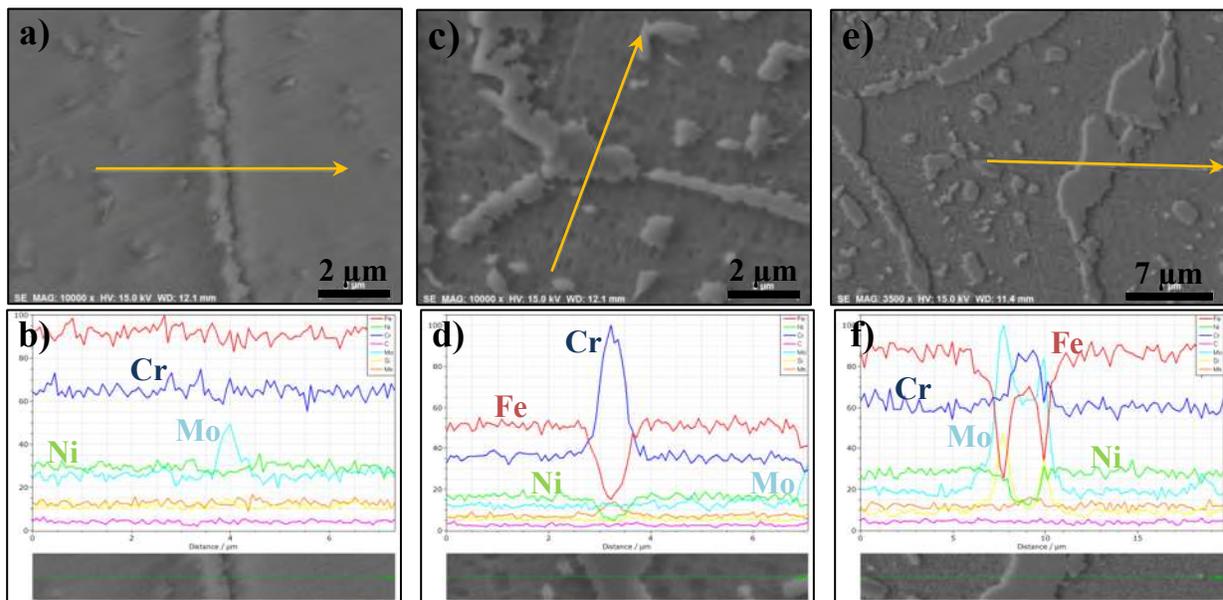
Figura 4.13. Líneas de composición química en los límites de grano de muestras de MB con TT a 850 °C a diferentes tiempos de permanencia: a) 3 horas; b) 24 horas y c) 480 horas.

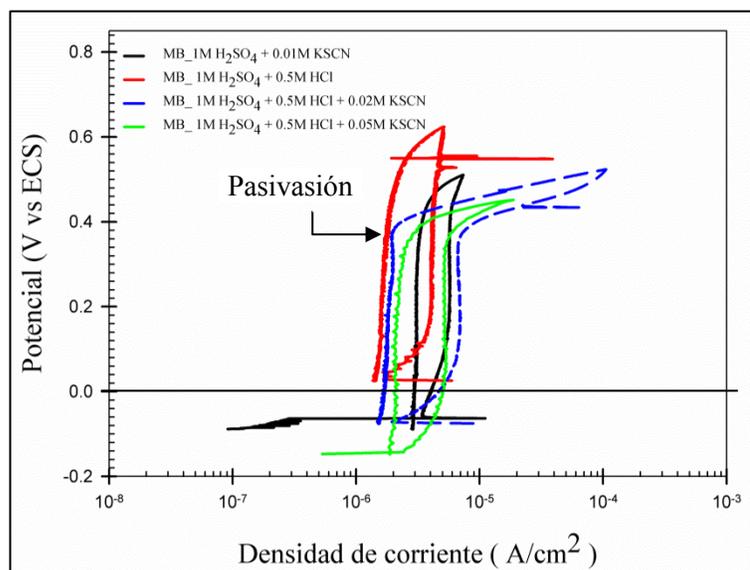
Figura 4.14. Comportamiento de las curvas REP-DC de las pruebas preliminares en el MB para seleccionar el electrolito de trabajo.

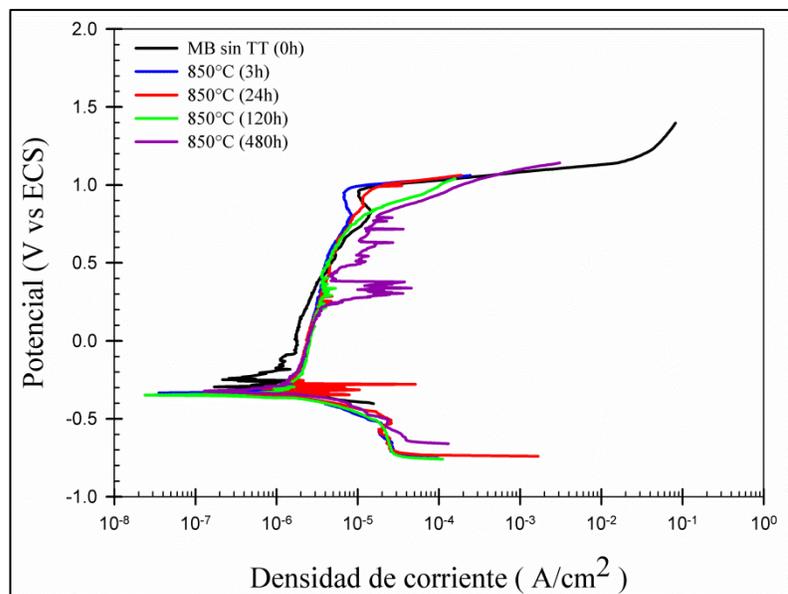
Figura 4.16. Comportamiento de las curvas potenciodinámicas de picado en el MB y las muestras con tratamiento térmico a 850 °C a diferentes tiempos de permanencia.

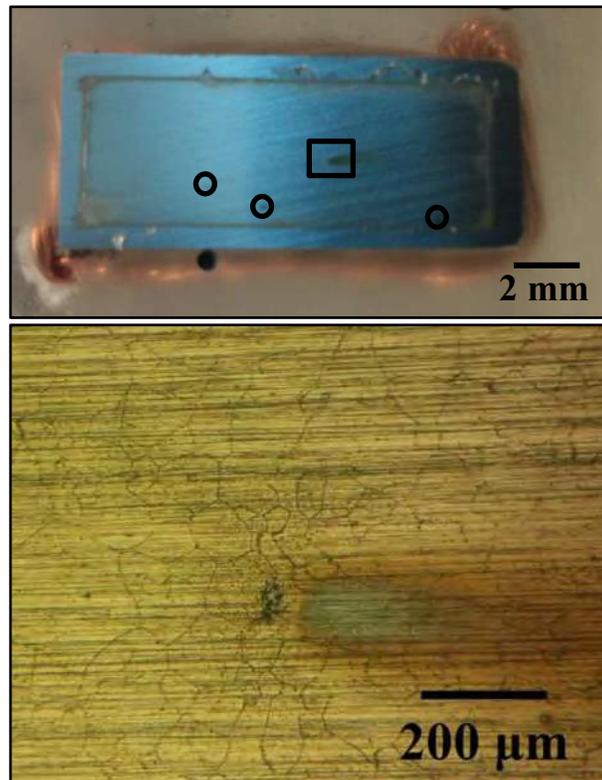
Figura 4.17. Imágenes de pieza con tratamiento térmico de envejecido a 850 °C durante 480h, posterior al ensayo de polarización potenciodinámica: a) superficie de trabajo y b) ejemplo de una de las picaduras localizadas.

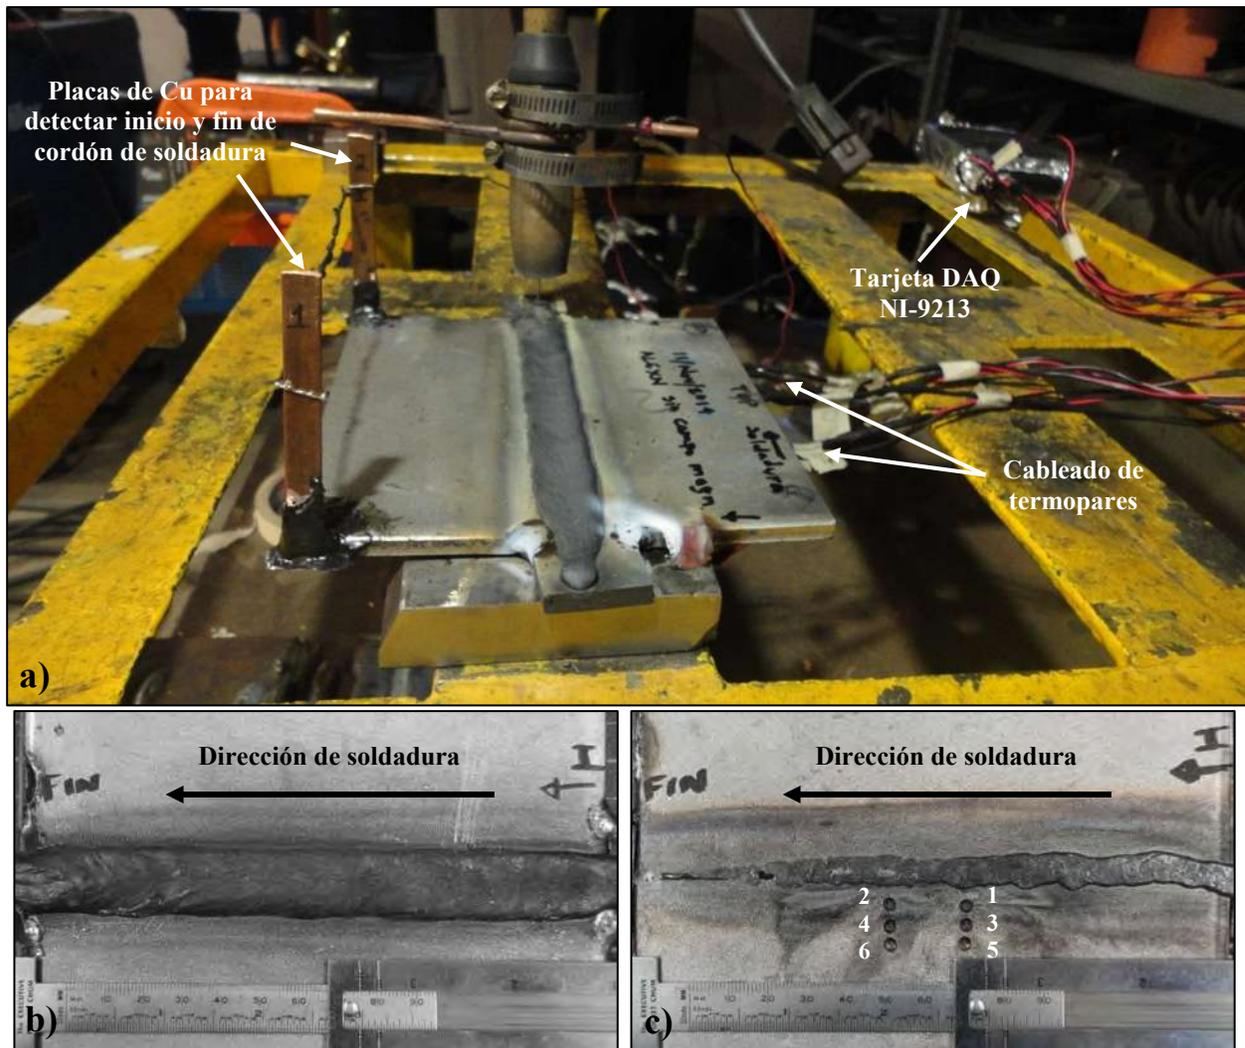
Figura 4.19. a) placas de acero inoxidable superaustenítico AL6XN[®] soldadas con el arreglo de termopares en la cara inferior utilizado durante el proceso de soldadura GMAW; b) cara de cordón de soldadura y c) cara inferior de placa soldada y ubicación de termopares tipo K.

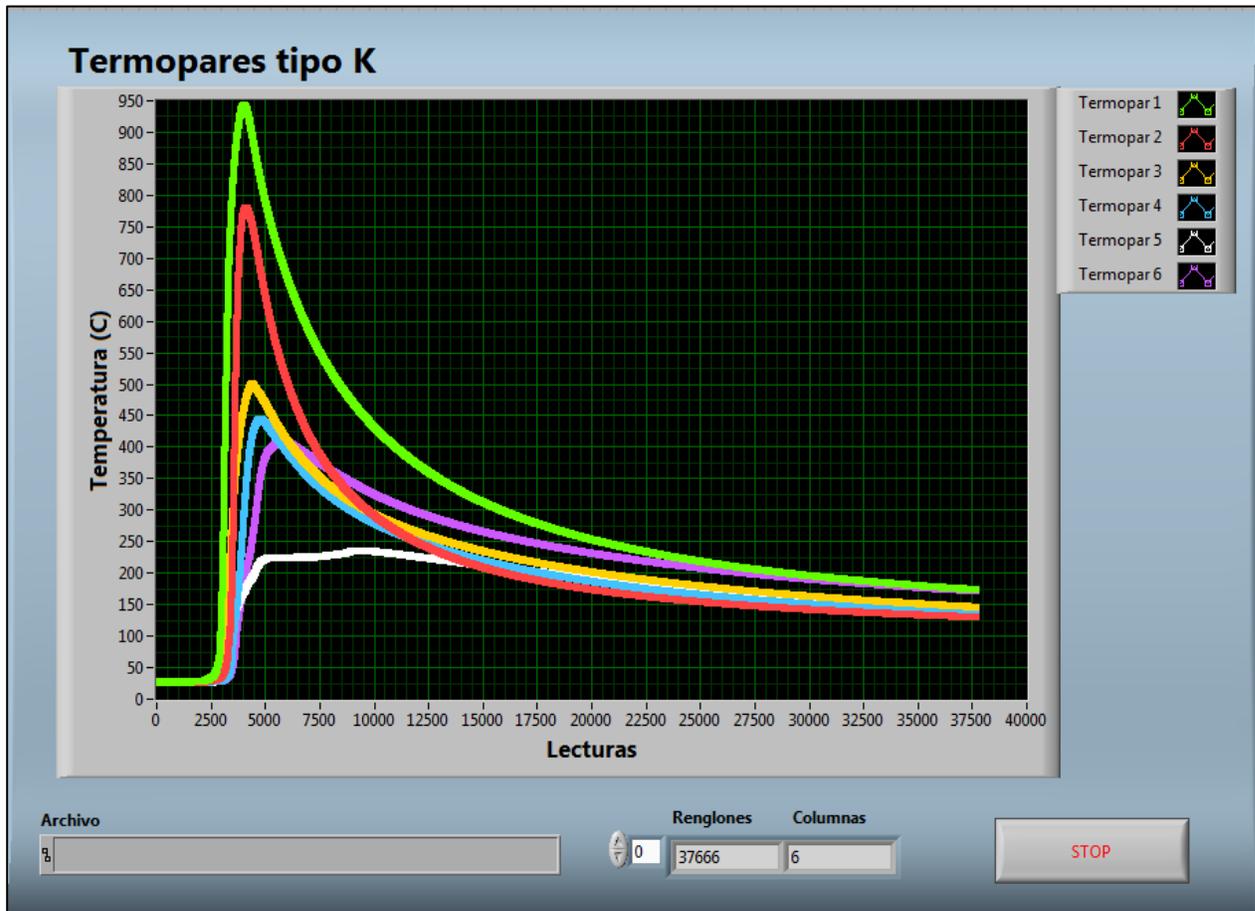
Figura 4.20. Panel frontal del programa utilizado para el procesamiento de las señales adquiridas por la tarjeta DAQ NI 9213 correspondiente a los 6 termopares.

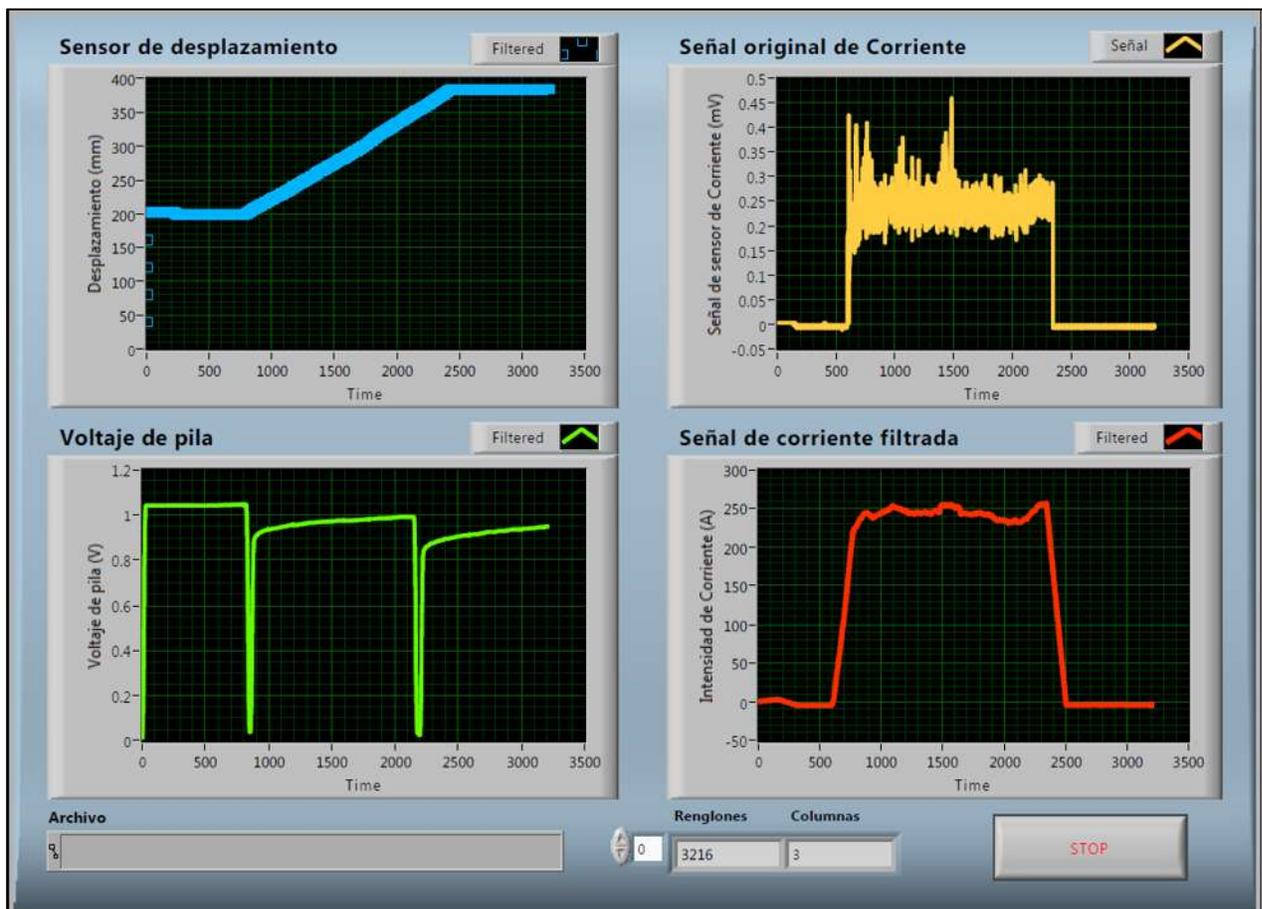
Figura 4.21. Diagrama de bloques del programa utilizado para el procesamiento de las señales adquiridas por la tarjeta DAQ NI-6800.

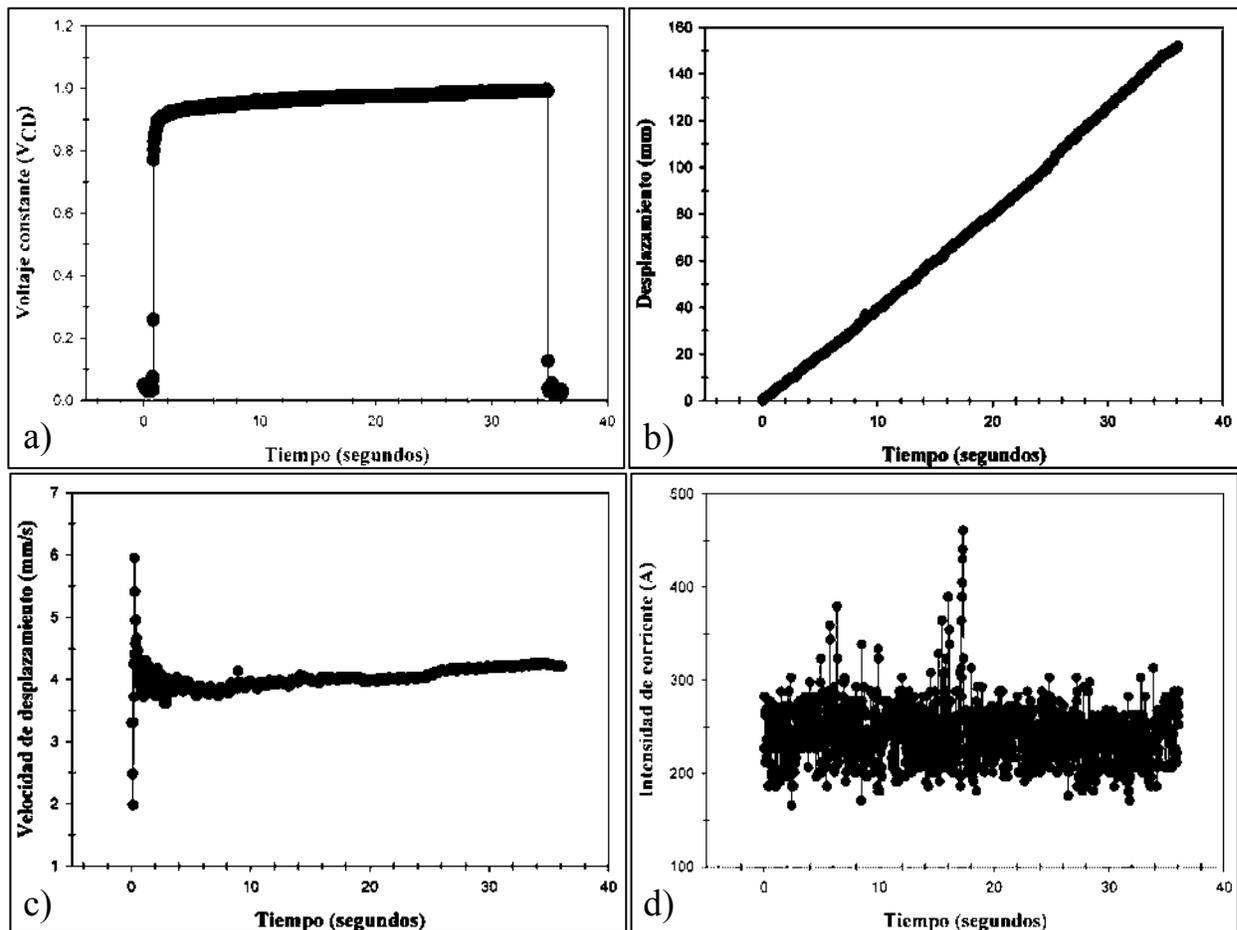
Figura 4.22. Señales digitalizadas para el procesamiento de las señales adquiridas: a) corto circuito para indicar el inicio y fin de cordón de soldadura; b) desplazamiento de la fuente de calor; c) velocidad de desplazamiento del cabezal y d) registro de intensidad de corriente original, acotada entre el rango de inicio y fin del cordón de soldadura de acuerdo a los valores indicados en la Fig. 4.22a.

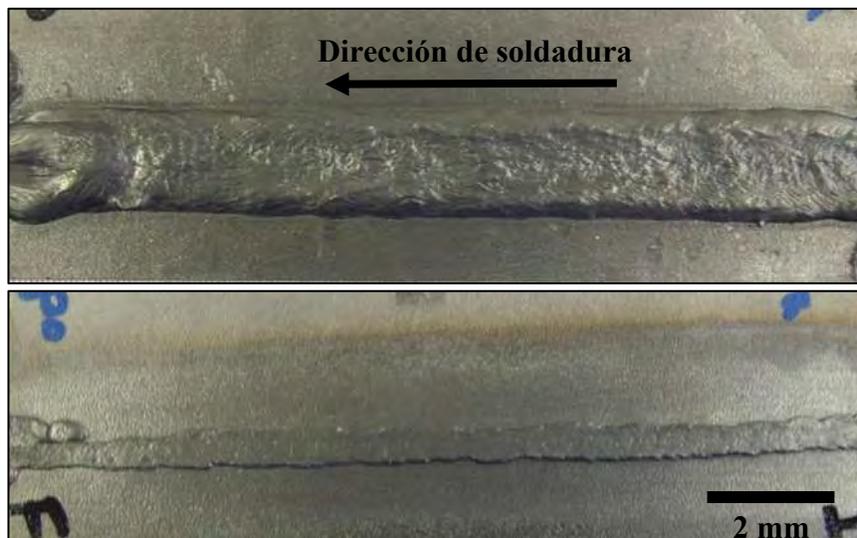
Figura 4.24. Apariencia de cara superficial y cara inferior de soldadura sin IEMBI (0mT) durante el proceso de soldadura.

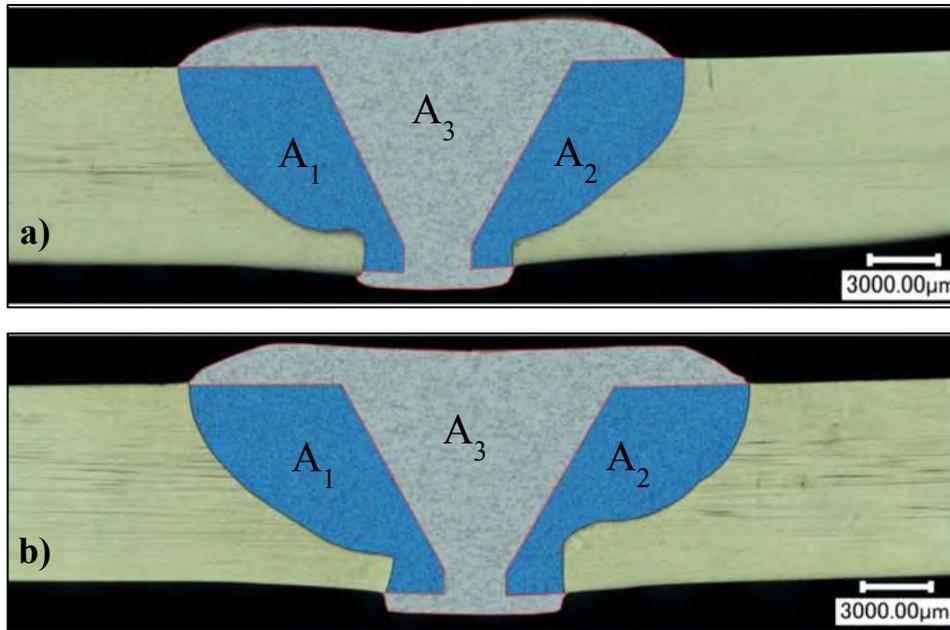
Figura 4.26. Perfiles de union soldada delimitadas por áreas para el cálculo de porcentaje de dilución: a) 0mT y b) 3mT.

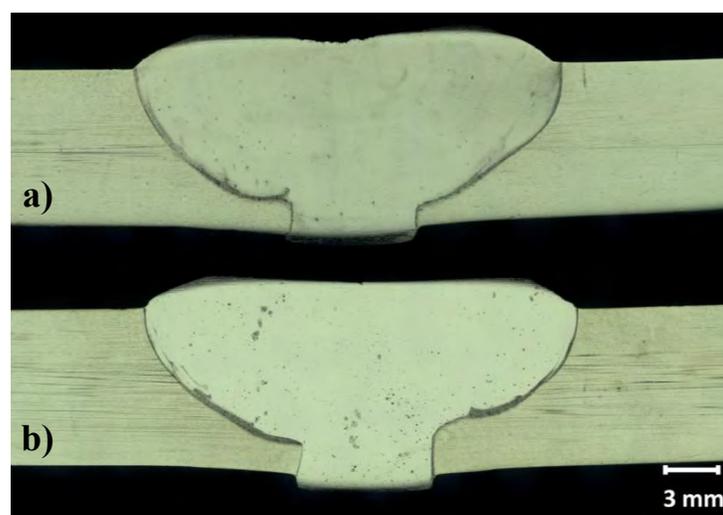
La Figura 4.27 muestra los perfiles de la sección transversal al cordón de soldadura para ambas condiciones de soldadura utilizados para la caracterización microestructural tanto por MO como por MEB. Las soldaduras presentaron una apariencia sana realizada en una sola pasada, de acuerdo a inspección visual, exhiben buena fusión y penetración completa, así como también sobre-monta y/o refuerzo adecuado en el cordón de vista y libres de imperfecciones mayores como falta de fusión, fisuración, socavados, inclusiones y/o poros.

Figura 4.27. Perfiles de la sección transversal al cordón de soldadura para ambas condiciones de soldadura: a) 0mT y b) 3mT.

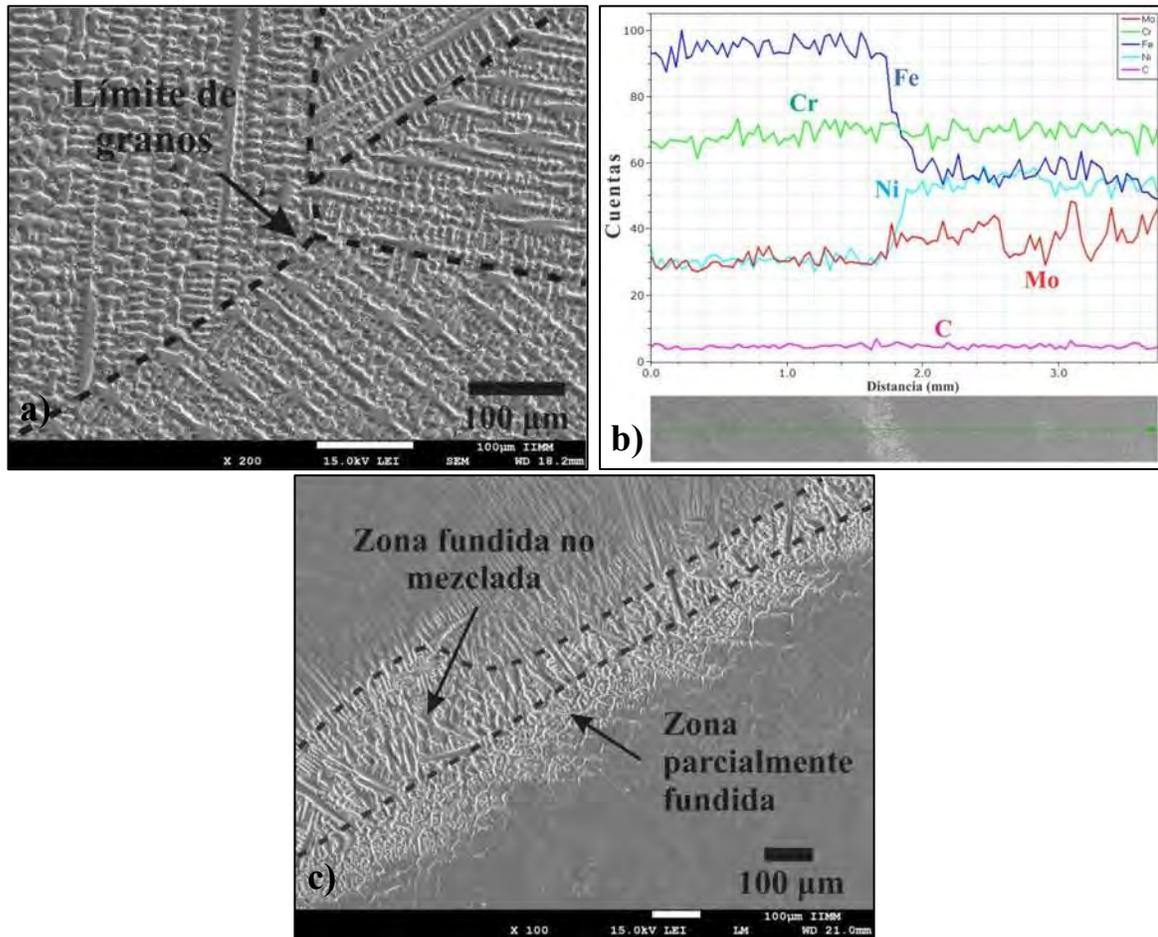
Figura 4.29. Unión soldada sin IEMBI (0mT): a) límites de grano en el MS en la región *B* de la Fig. 4.28; b) barrido lineal por elementos entre el MS y la ZAT y c) identificación de zonas en la región entre el MS y el ZAT en la región indicada como *A* de la Fig. 4.28.

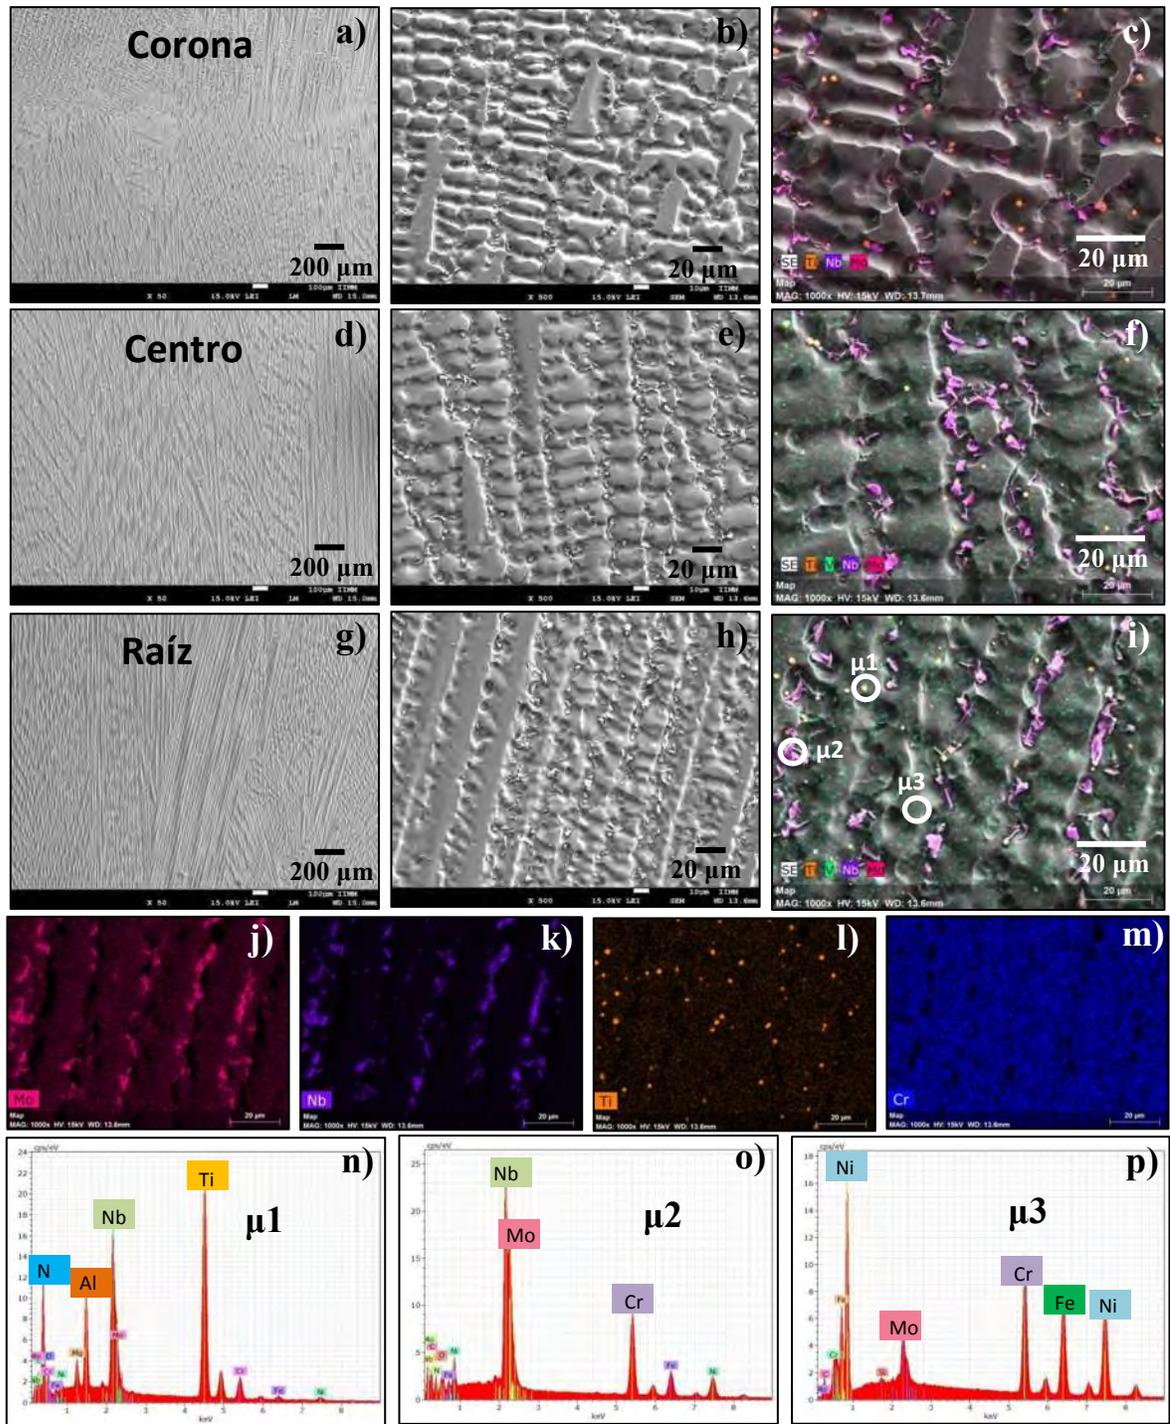
Figura 4.30. Análisis por MEB del MS en unión soldada sin IEMBI (0mT): a-c) zona de la corona; d-f) zona del centro; g-i) zona de la raíz; j-m) mapeos por elemento de la Fig. 4.30i y n-p) microanálisis químicos de partículas indicadas en la Fig. 4.30i.

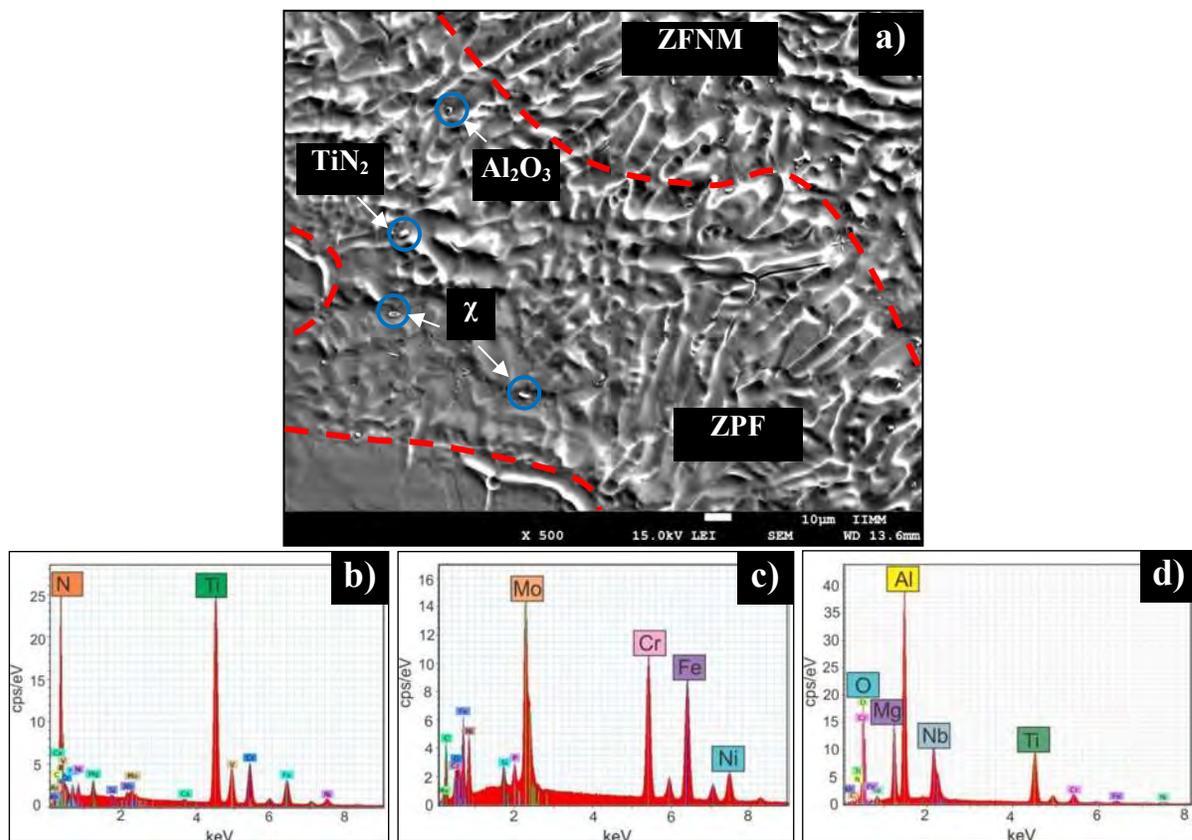
Figura 4.31. Imagen obtenida por MEB de unión soldada sin IEMBI (0mT): a) delimitación de ZPF y ZFNM y b-d) espectros de microanálisis químico de TiN_2 , fase “ χ ” y Al_2O_3 , respectivamente.

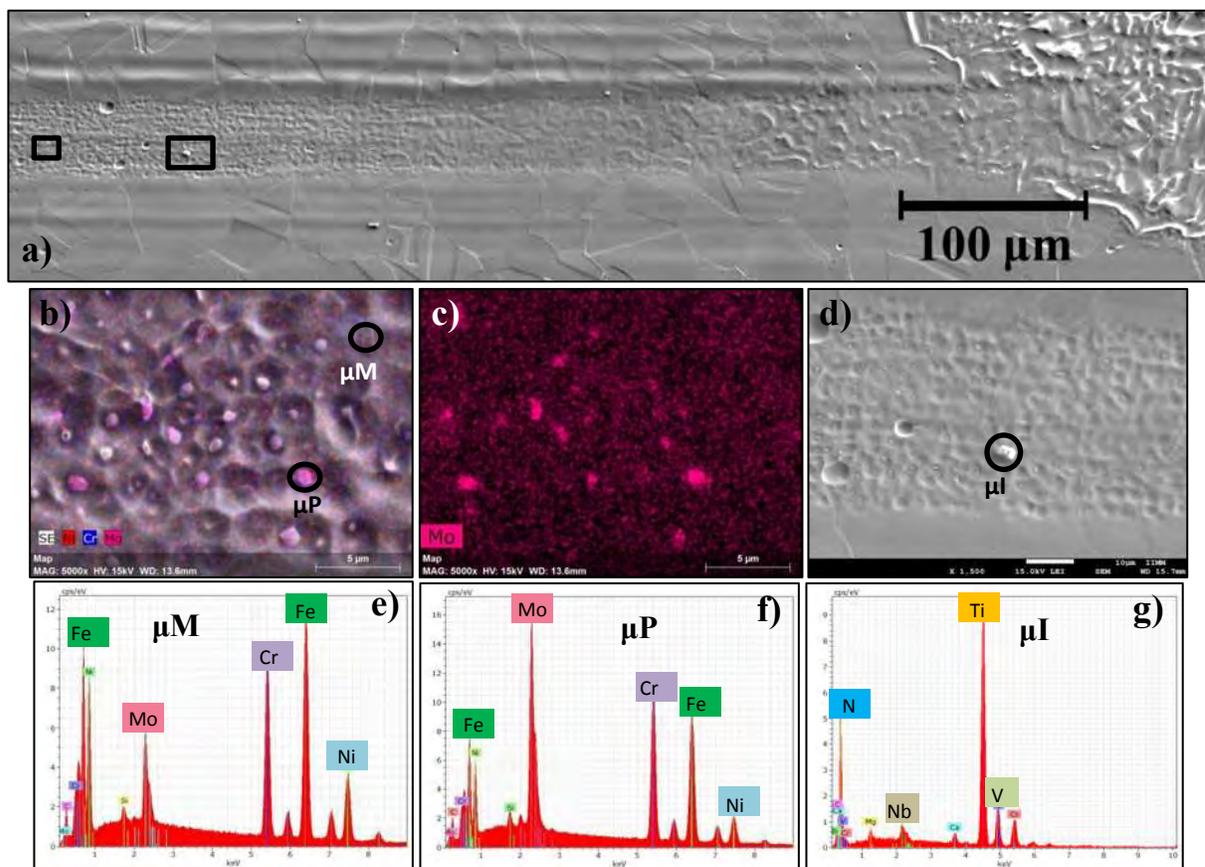
Figura 4.32. Unión soldada sin IEMBI (0mT): a) banda adyacente a la LF en la ZAT; b) partículas en las bandas de composición; c) mapeo de Mo de acuerdo a la Fig. 4.32b; d) precipitación de intermetálicos en la ZAT y e-g) espectros de microanálisis químicos de partículas indicadas en la Fig. 4.32b y Fig.4.32d.

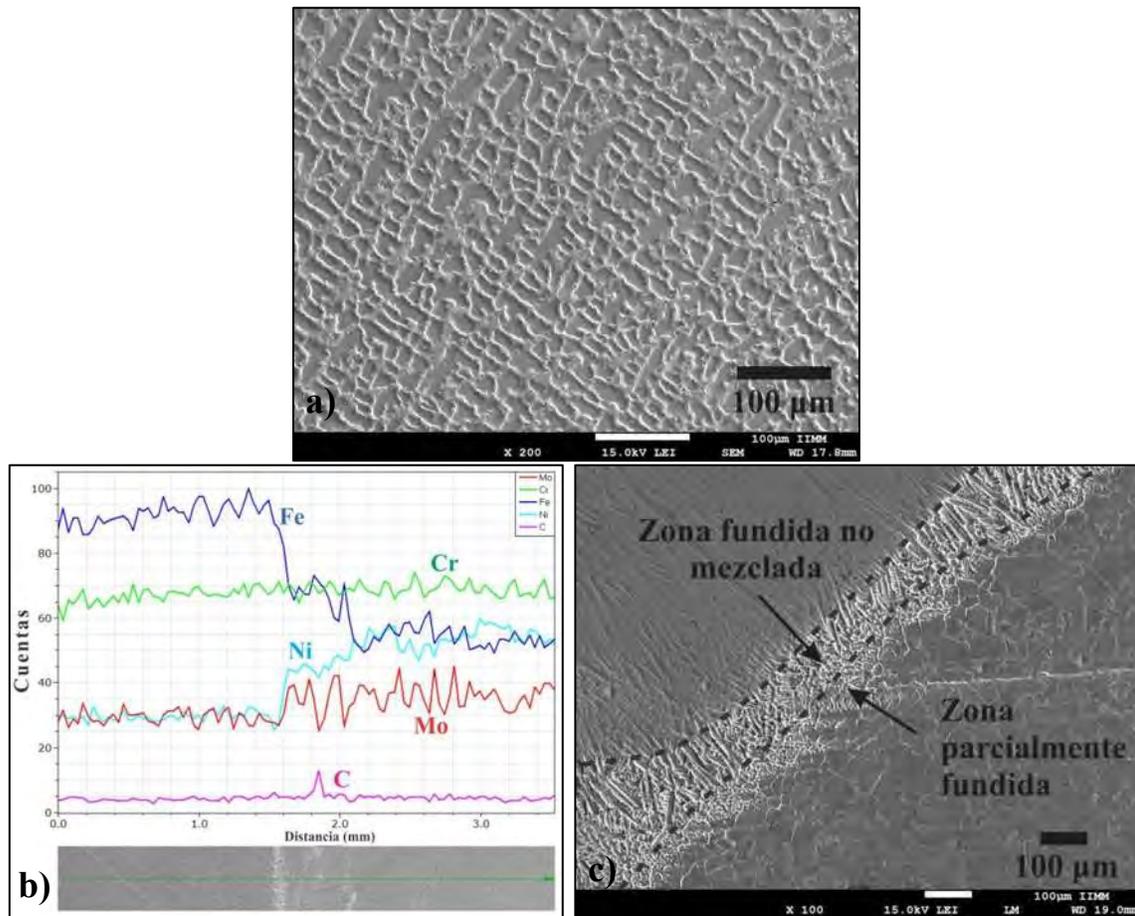
Figura 4.34. Unión soldada con IEMBI (3mT): a) microestructura en el MS de la región B indicada en la Fig. 4.33; b) barrido lineal por elementos entre el MS y la ZAT y c) identificación de zonas en la región entre el MS y el ZAT en la región indicada como A de la Fig. 4.33.

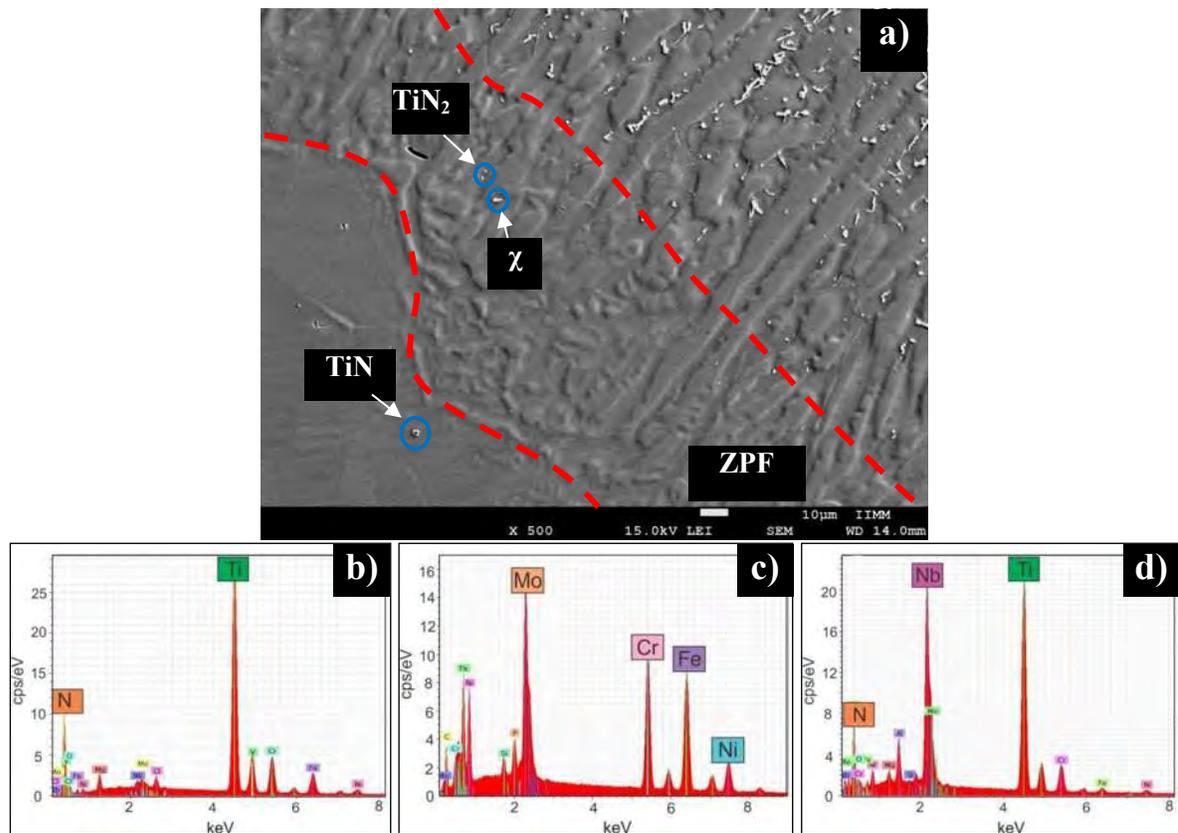
Figura 4.35. Imagen obtenida por MEB de unión soldada con IEMBI (3mT): a) delimitación de ZPF y ZFNM y b-d) espectros de microanálisis químico de TiN, fase “ χ ” y TiN₂, respectivamente.
